상주영천고속도로 2024~2025년 시설물 안전점검 용역  
(2024년 하반기 정기안전점검)

# 외 관 조 사 망 도

암기교

2024.11

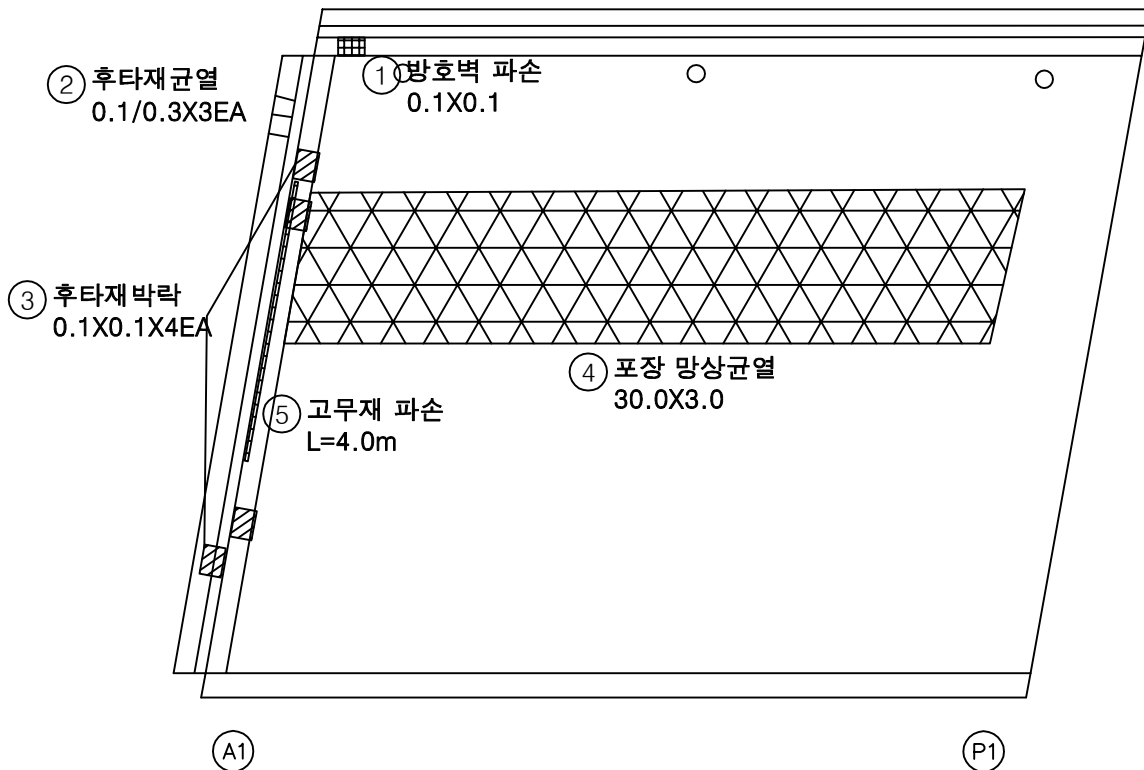
| 도면번호 | 01 |

| 번호 | 구분 | 부재 | 손상내용 | 손상현황 | | | | | | 비고 |
|---|---|---|---|---|---|---|---|---|---|---|
| 1 | 19하 | 방호벽 | 방호벽 파손 | | 0.1 | 0.1 | 0.01 | m <sup>2</sup> | 1 | |
| 2 | 19하 | 신축이음 | 후타재 균열 | 0.1 | 0.3 | | 0.90 | m | 3 | |
| 3 | 19하 | 신축이음 | 후타재 박락 | | 0.1 | 0.1 | 0.04 | m <sup>2</sup> | 4 | |
| 4 | 19하 | 교면포장 | 포장 망상균열 | 30.0 | 3.0 | | 90.00 | m <sup>2</sup> | 1 | |
| 5 | 24하 | 신축이음 | 고무재 파손 | | 4.0 | | 4.00 | m | 1 | |

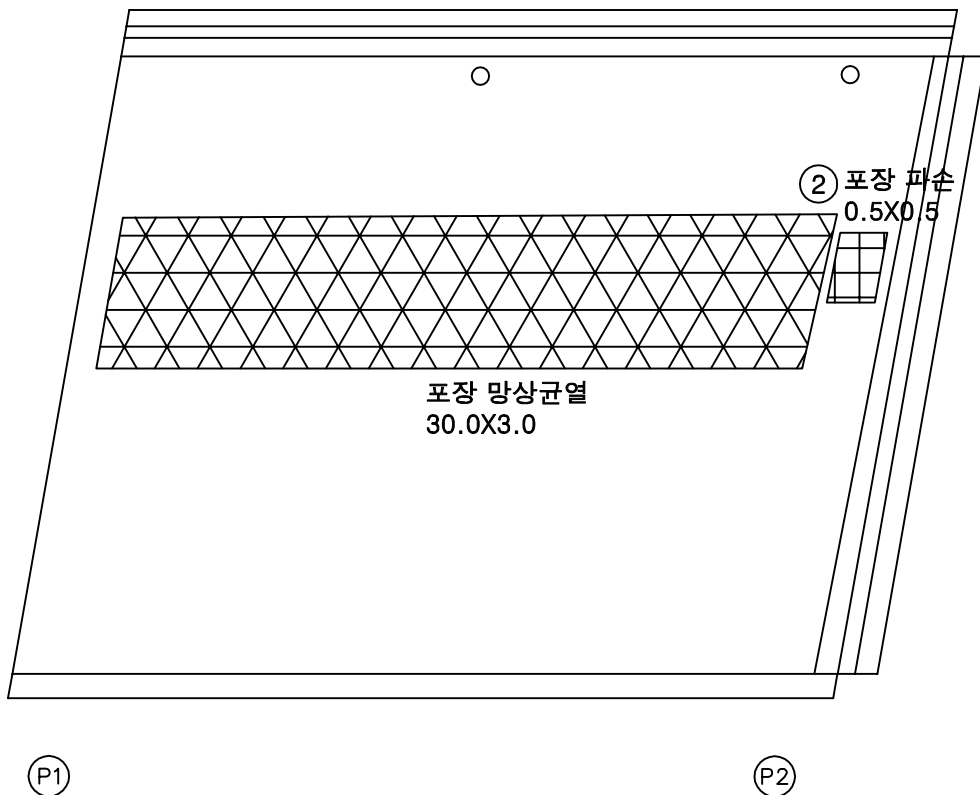
| 도면번호 | 02 |

| 번호 | 구분 | 부재 | 손상내용 | 손상현황 | | | | | | 비고 |
|---|---|---|---|---|---|---|---|---|---|---|
| 1 | 19하 | 교면포장 | 포장 망상균열 | | 30.0 | 3.0 | 90.00 | m <sup>2</sup> | 1 | |
| 2 | 24하 | 교면포장 | 포장 파손 | | 0.5 | 0.5 | 0.25 | m <sup>2</sup> | 1 | |

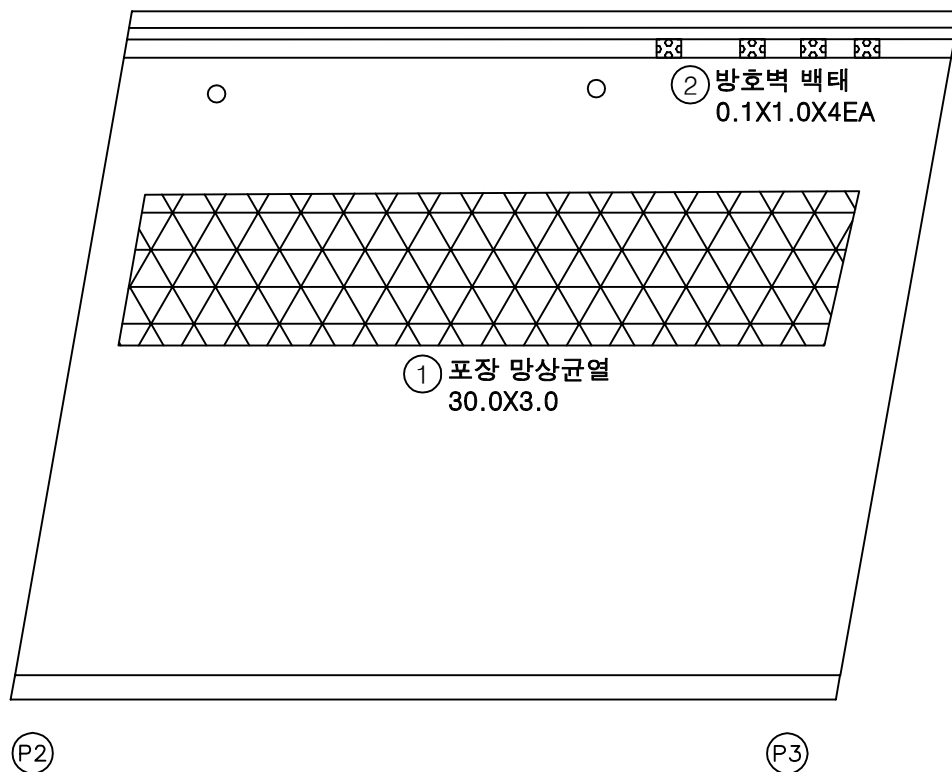
발주처  
상주영천고속도로(주)용역명  
상주영천고속도로 2024~2025년 시설물 안전점검 용역  
(2024년 하반기 정기안전점검)점검기관  
(주)영성엔지니어링도면번호  
03

| 번호 | 구분 | 부재 | 손상내용 | 손상현황 | | | | | | 비고 |
|---|---|---|---|---|---|---|---|---|---|---|
| 1 | 19하 | 교면포장 | 포장 망상균열 | | 30.0 | 3.0 | 90.00 | m <sup>2</sup> | 1 | |
| 2 | 19하 | 방호벽 | 방호벽 백태 | | 0.1 | 1.0 | 0.40 | m <sup>2</sup> | 4 | |

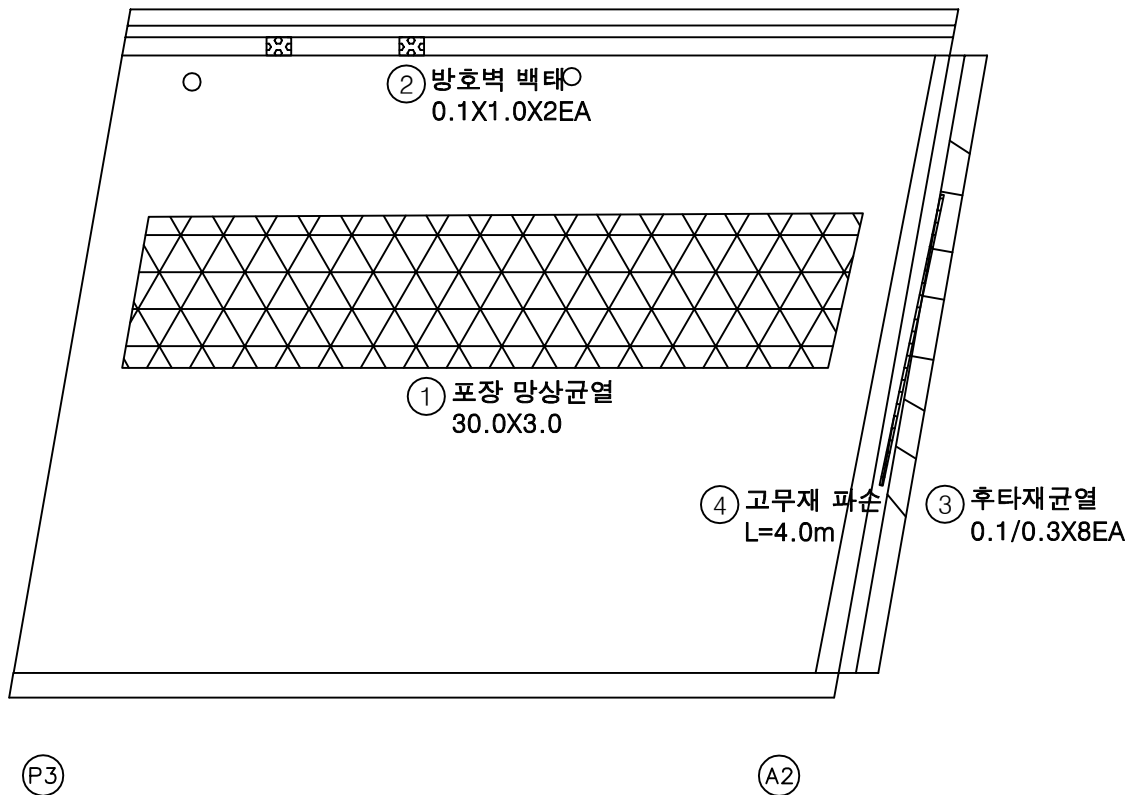
| 도면번호 | 04 |

| 번호 | 구분 | 부재 | 손상내용 | 손상현황 | | | | | | 비고 |
|---|---|---|---|---|---|---|---|---|---|---|
| 1 | 19하 | 교면포장 | 포장 망상균열 | | 30.0 | 3.0 | 90.00 | m <sup>2</sup> | 1 | |
| 2 | 19하 | 방호벽 | 방호벽 백태 | | 0.1 | 1.0 | 0.20 | m <sup>2</sup> | 2 | |
| 3 | 19하 | 신축이음 | 후타재 균열 | 0.1 | 0.3 | | 2.40 | m | 8 | |
| 4 | 24하 | 신축이음 | 고무재 파손 | | 4.0 | | 4.00 | m | 1 | |

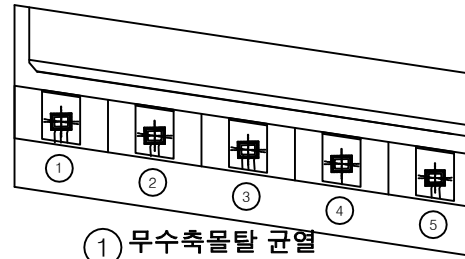
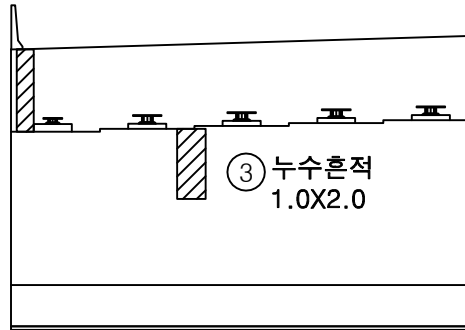
| 번호 | 구분 | 부재 | 손상내용 | 손상현황 | | | | | 비고 |
|---|---|---|---|---|---|---|---|---|---|
| 1 | 19하 | 교량받침 | 무수축물탈 균열 | 0.1 | 0.2 | | 2.20 | m | 11 |
| 2 | 19하 | 교대 | 누수흔적 | | 0.5 | 2.0 | 1.00 | m <sup>2</sup> | 1 |
| 3 | 19하 | 교대 | 누수흔적 | | 1.0 | 2.0 | 2.00 | m <sup>2</sup> | 1 |

① 무수축물탈 균열  
0.1/0.2X11EA

② 누수흔적  
0.5X2.0

③ 누수흔적  
1.0X2.0

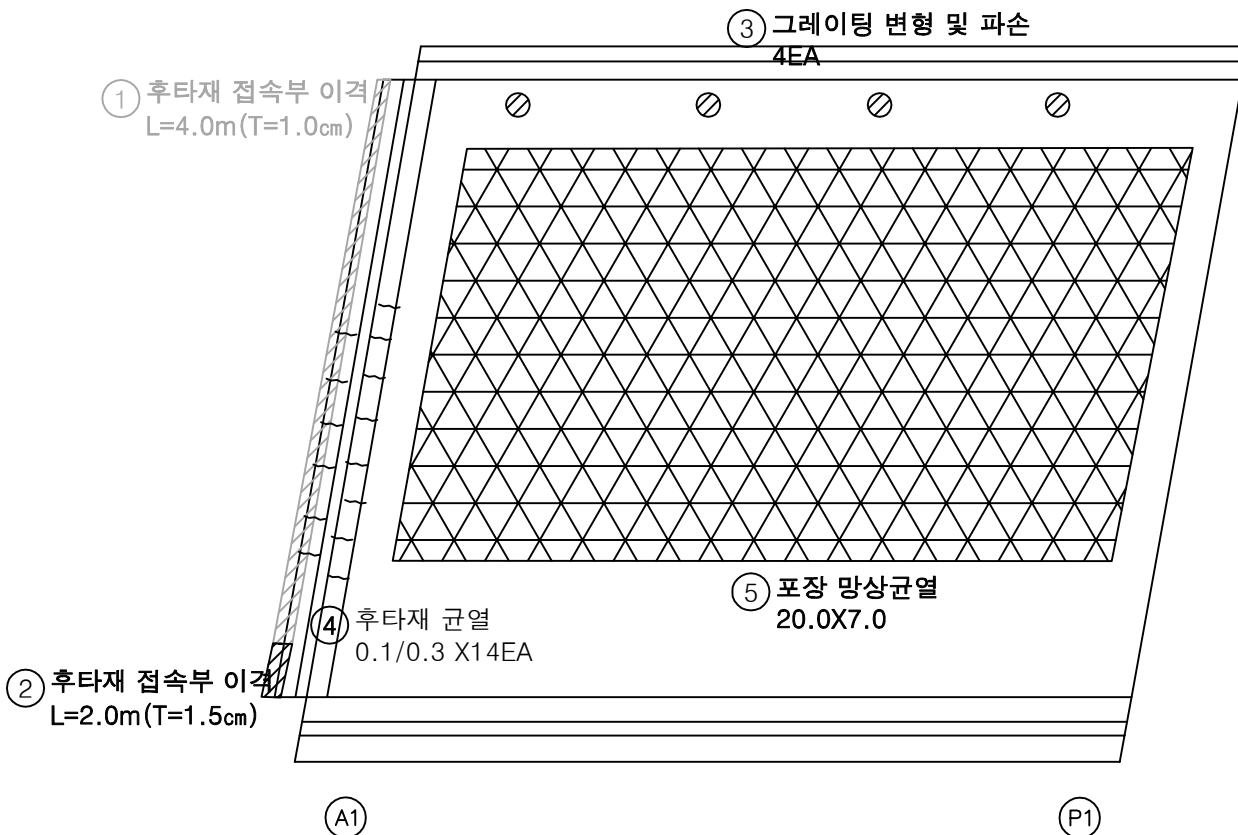
| 번호 | 구분 | 부재 | 손상내용 | 손상현황 | | | | | 비고 | |
|---|---|---|---|---|---|---|---|---|---|---|
| 4 | 23하 | 신속이음 | 후타재 균열 | 0.1 | 0.3 | | 4.20 | m | 14 | |
| 5 | 24하 | 교면포장 | 포장 망상균열 | | 20.0 | 7.0 | 140.00 | m <sup>2</sup> | 1 | |

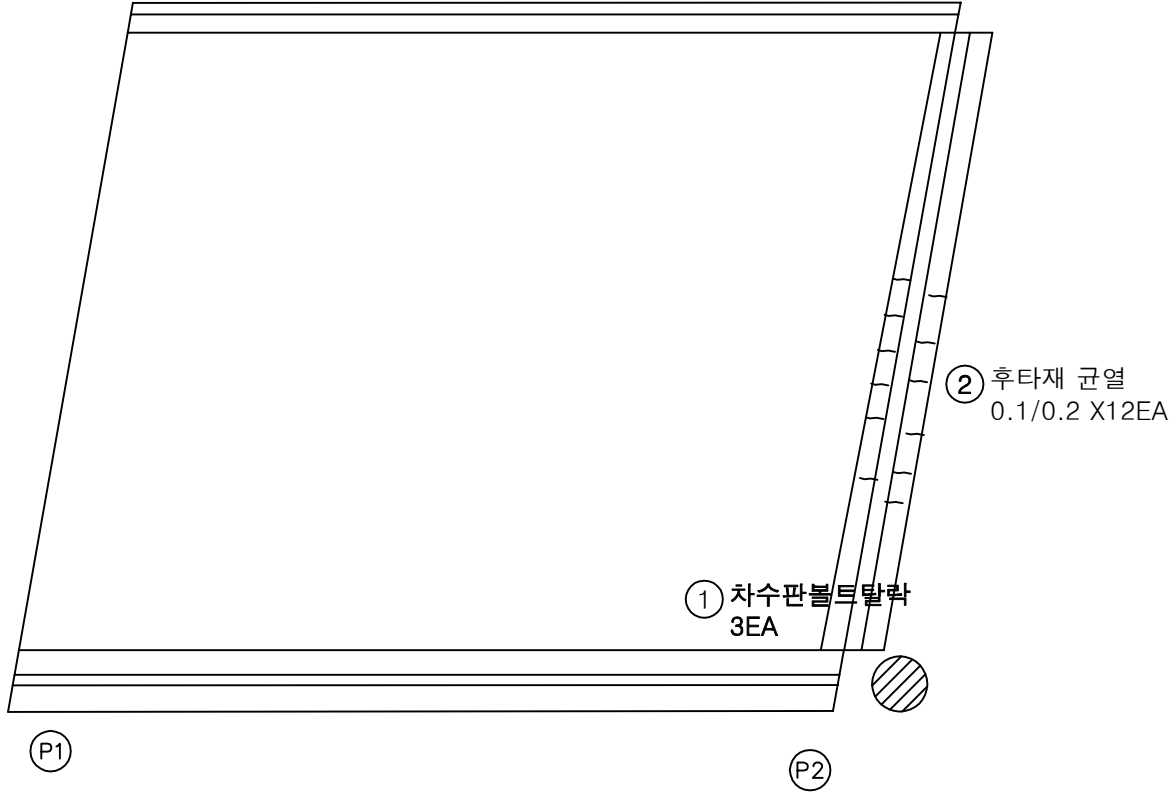
| 번호 | 구분 | 부재 | 손상내용 | 손상현황 | | | | | 비고 |
|---|---|---|---|---|---|---|---|---|---|
| 2 | 23하 | 신축이음 | 후타재 균열 | 0.1 | 0.2 | | 2.40 | m | 12 |

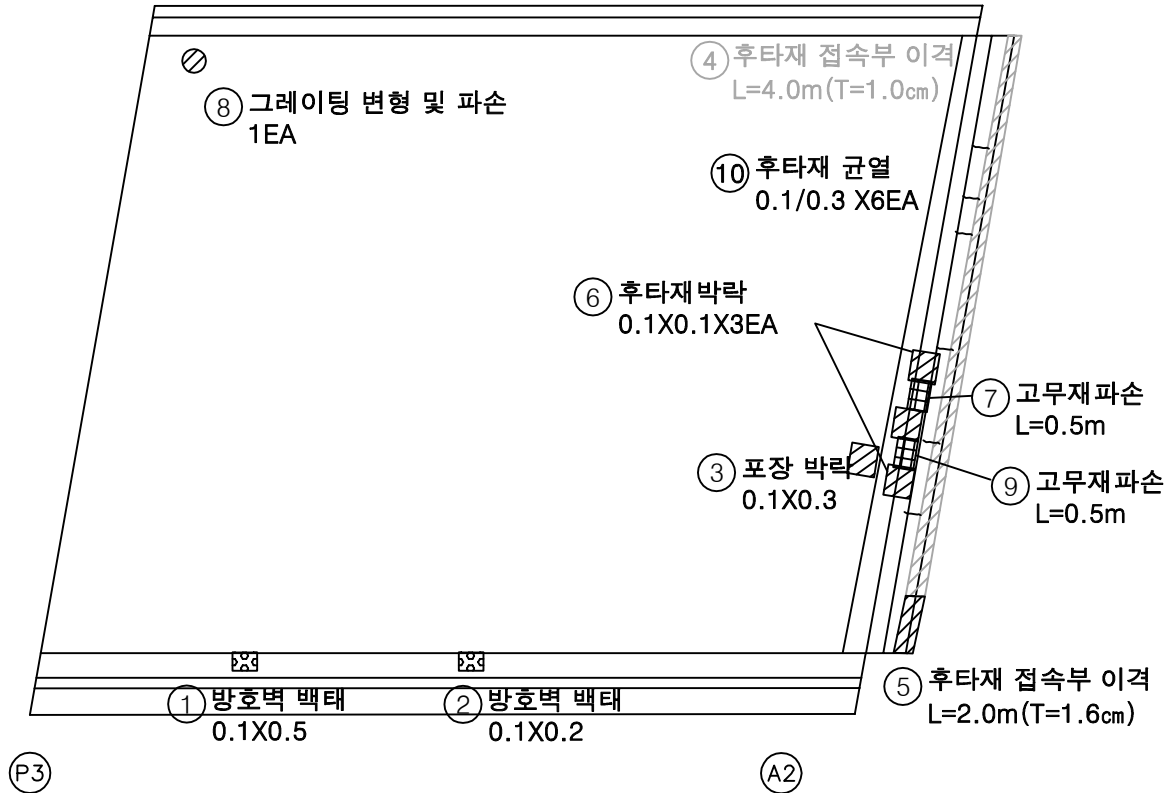
| 번호 | 구분 | 부재 | 손상내용 | 손상현황 | | | | | | 비 고 |
|---|---|---|---|---|---|---|---|---|---|---|
| 10 | 23하 | 신축이음 | 후타재 균열 | 0.1 | 0.3 | | 1.80 | m | 6 | |

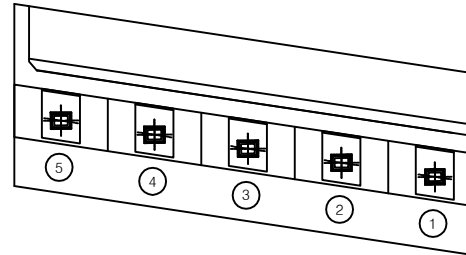
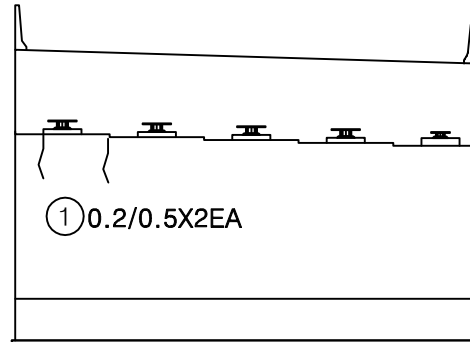
| 번호 | 구분 | 부재 | 손상내용 | 손상현황 | | | | | 비고 |
|---|---|---|---|---|---|---|---|---|---|
| 1 | 19하 | 교대 | 균열(0.3mm미만) | 0.2 | 0.5 | | 1.00 | m | 2 |

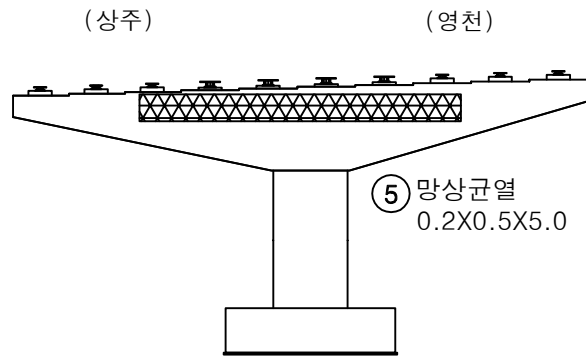
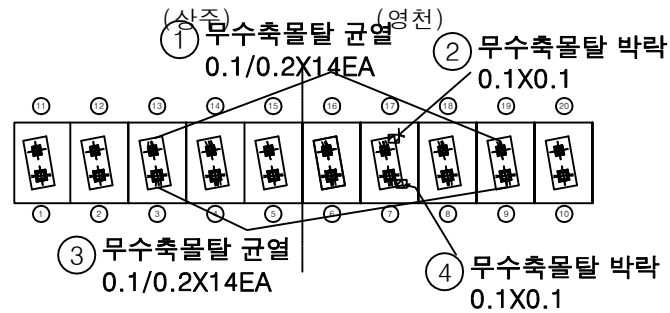
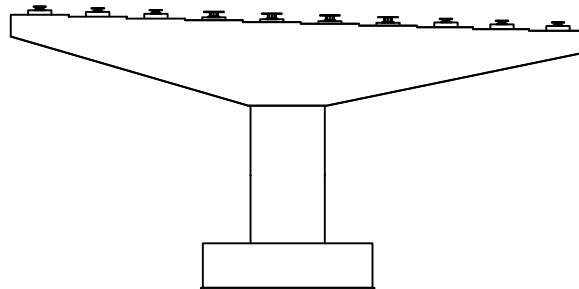
| 번호 | 구분 | 부재 | 손상내용 | 손상현황 | | | | | 비 고 |
|---|---|---|---|---|---|---|---|---|---|
| 1 | 19하 | 교량받침 | 무수축물탈 균열 | 0.1 | 0.2 | | 2.80 | m | 14 |
| 3 | 19하 | 교량받침 | 무수축물탈 균열 | 0.1 | 0.2 | | 2.80 | m | 14 |
| 5 | 19하 | 교각 | 망상균열 | 0.2 | 0.5 | 5.0 | 2.50 | m <sup>2</sup> | 1 |

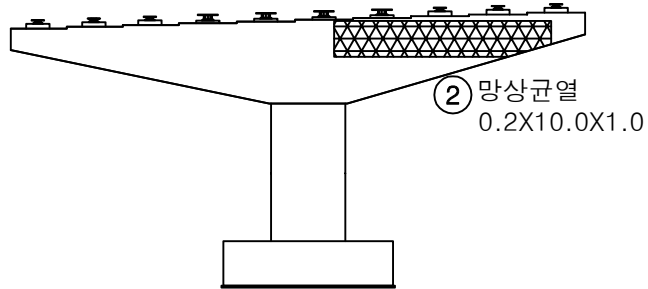
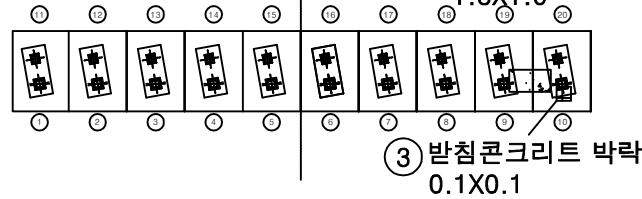
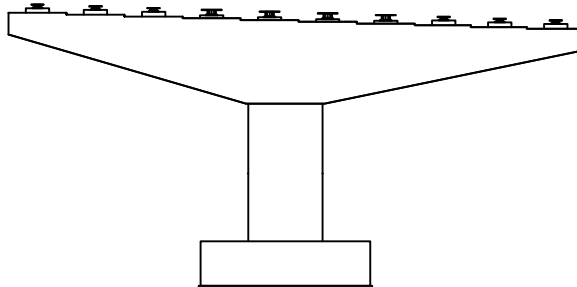
| 번호 | 구분 | 부재 | 손상내용 | 손상현황 | | | | | 비고 |
|---|---|---|---|---|---|---|---|---|---|
| 2 | 23하 | 교각 | 망상균열 | 0.2 | 10.0 | 1.0 | 10.00 | m <sup>2</sup> | 1 |

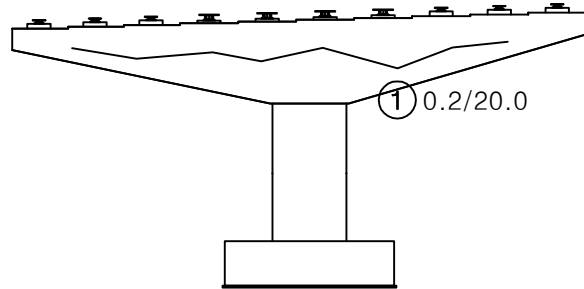
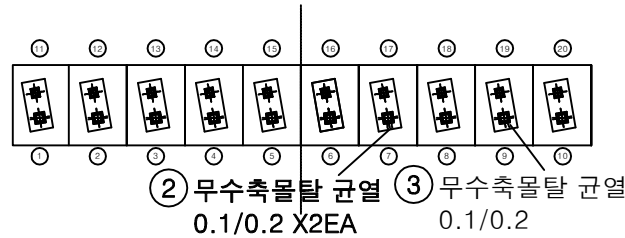
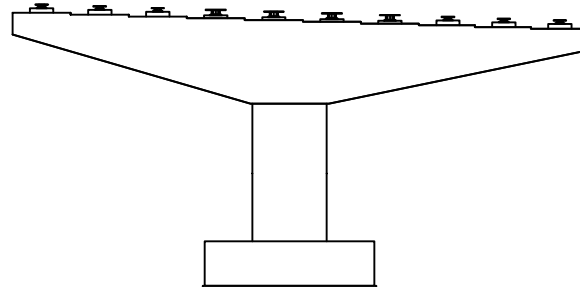
| 번호 | 구분 | 부재 | 손상내용 | 손상현황 | | | | | 비 고 |
|---|---|---|---|---|---|---|---|---|---|
| 1 | 23하 | 교각 | 균열(0.3mm미만) | 0.2 | 20.0 | | 20.00 | m | 1 |
| 2 | 23하 | 교량받침 | 무수축물탈 균열 | 0.1 | 0.20 | | 0.40 | m | 2 |
| 3 | 23하 | 교량받침 | 무수축물탈 균열 | 0.1 | 0.20 | | 0.20 | m | 1 |
