상주영천고속도로 2024~2025년 시설물 안전점검 용역  
(2024년 하반기 정기안전점검)

# 외 관 조 사 망 도

고현천교

2024.11

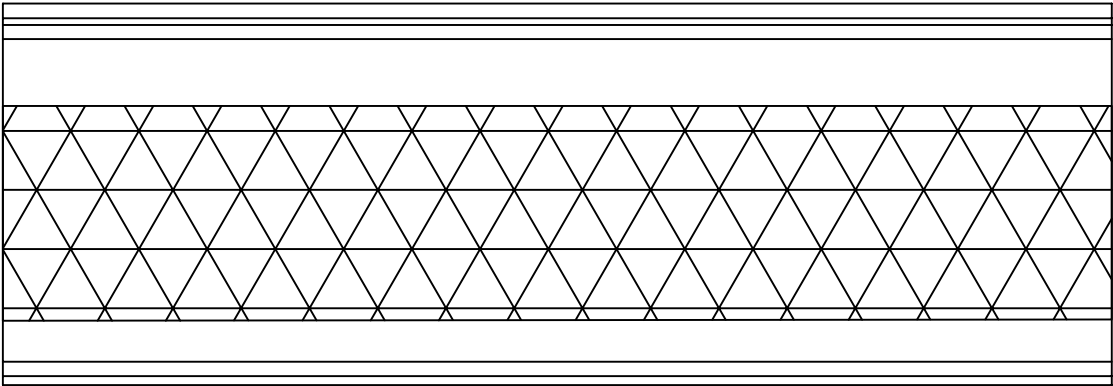
P6

① 포장 망상균열  
40.0X8.0

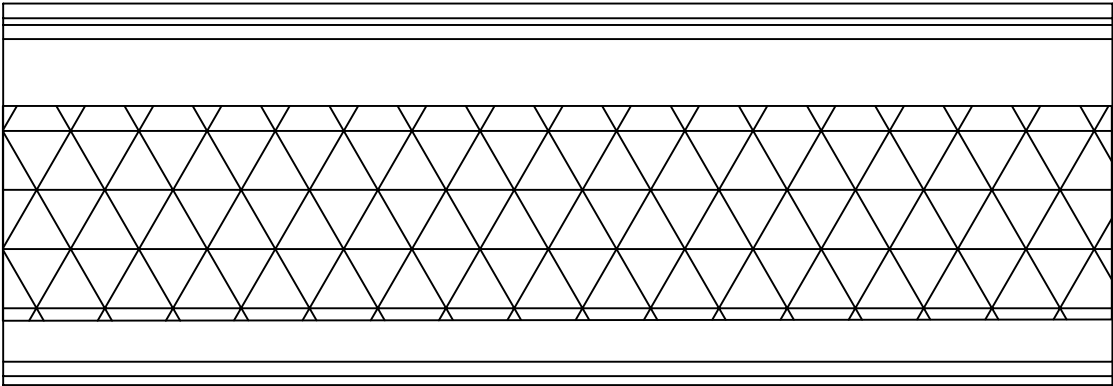
P7

① 포장 망상균열  
40.0X8.0

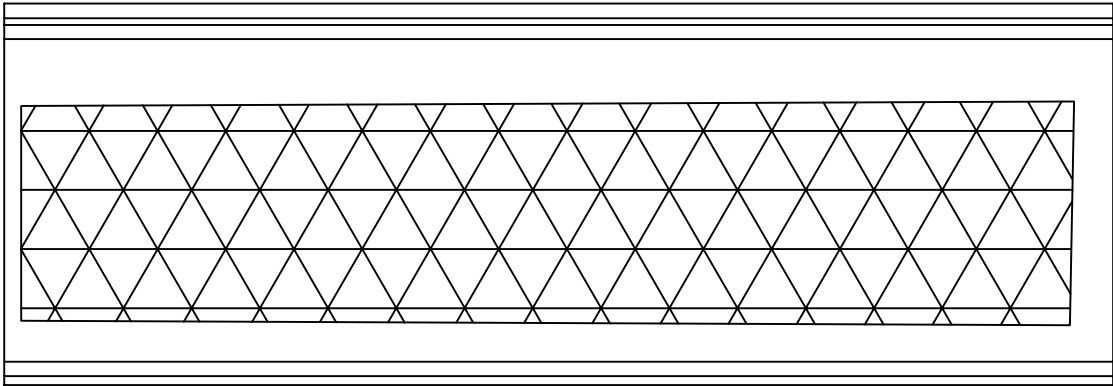
P9

① 포장 망상균열  
40.0X6.0

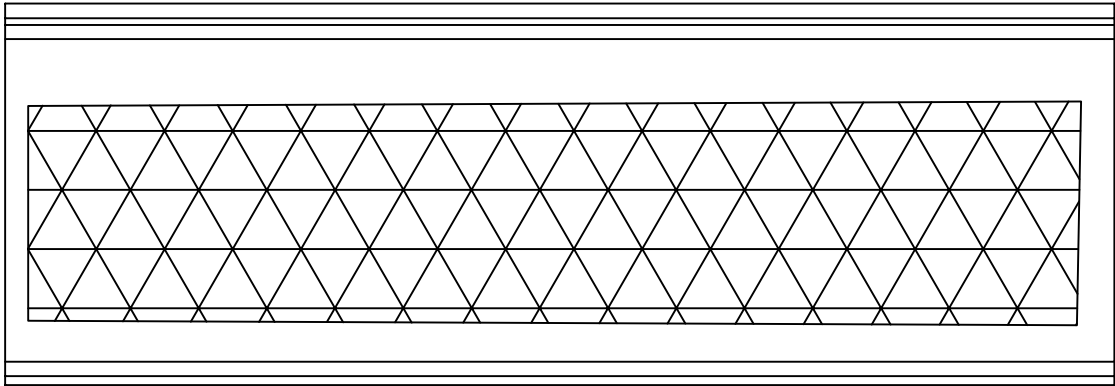
P10

① 포장 망상균열  
40.0X6.0

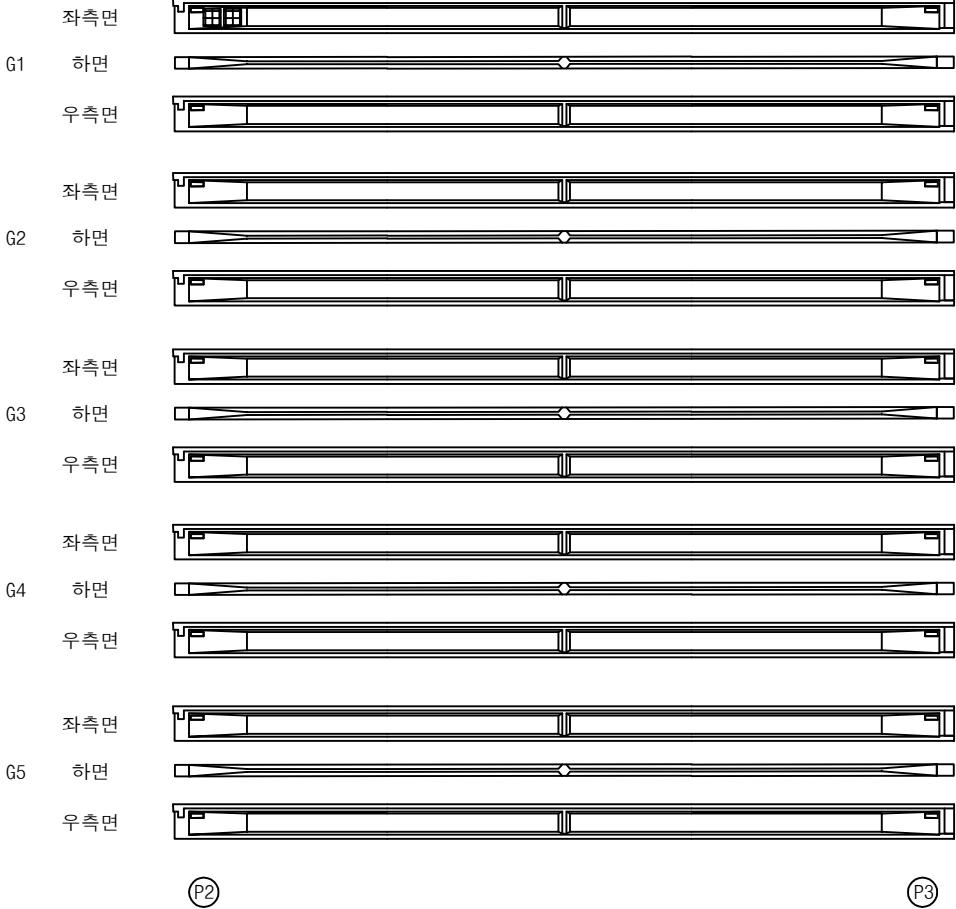
① 박리 0.1X0.1    ② 박리 0.1X0.1

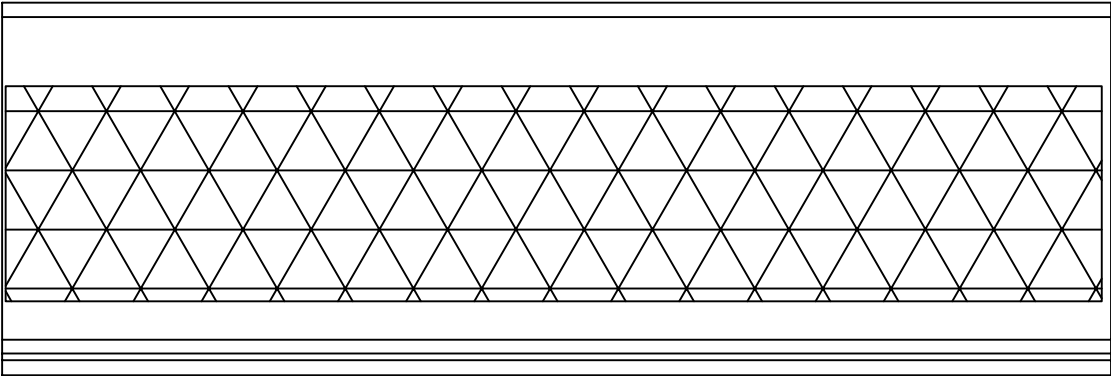
P4

① 포장 망상균열  
40.0X5.0

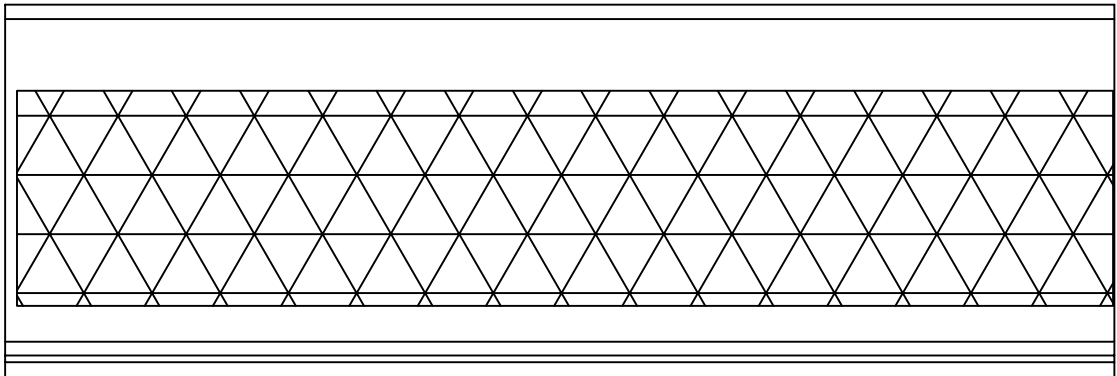
P10

① 포장 망상균열  
40.0X5.0

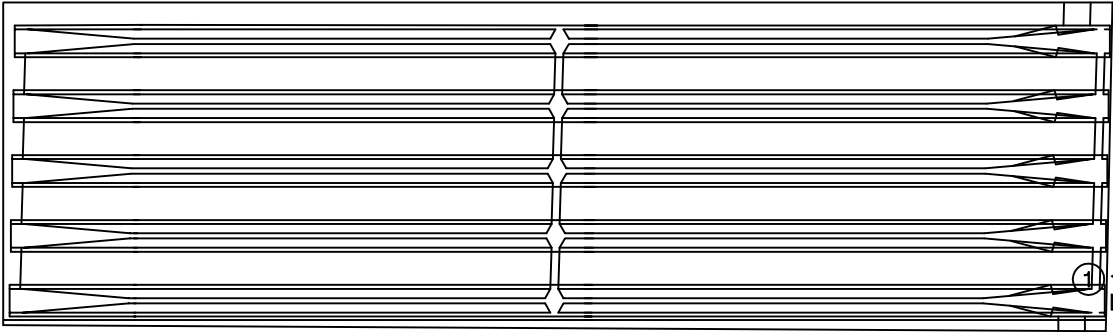
P2

① 신축이음 하부누수  
L=1.5m

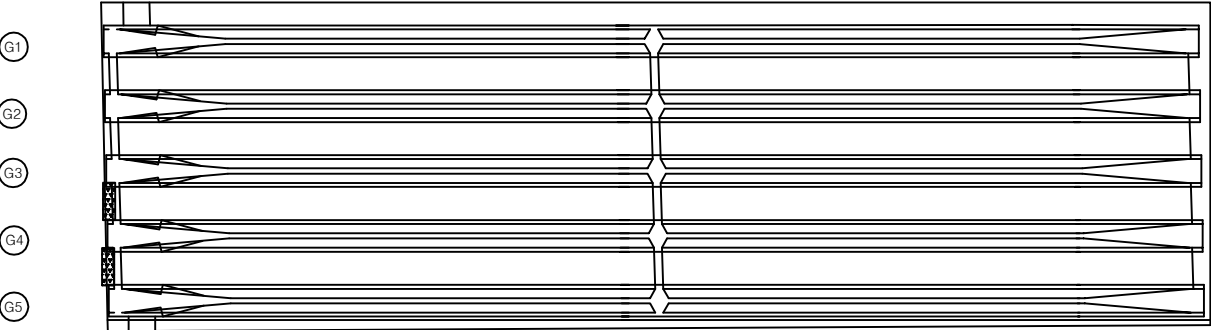
P6

① 신축이음 하부누수  
L=0.5m X2EA

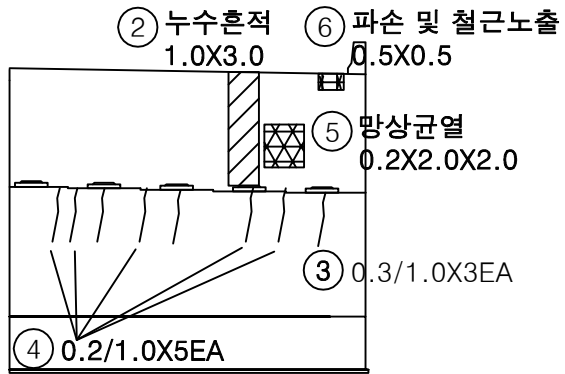
① 받침콘크리트 균열  
0.1/0.3  
평면도
