상주영천고속도로 2024~2025년 시설물 안전점검 용역  
(2024년 하반기 정기안전점검)

# 외 관 조 사 망 도

도림천교

2024.11

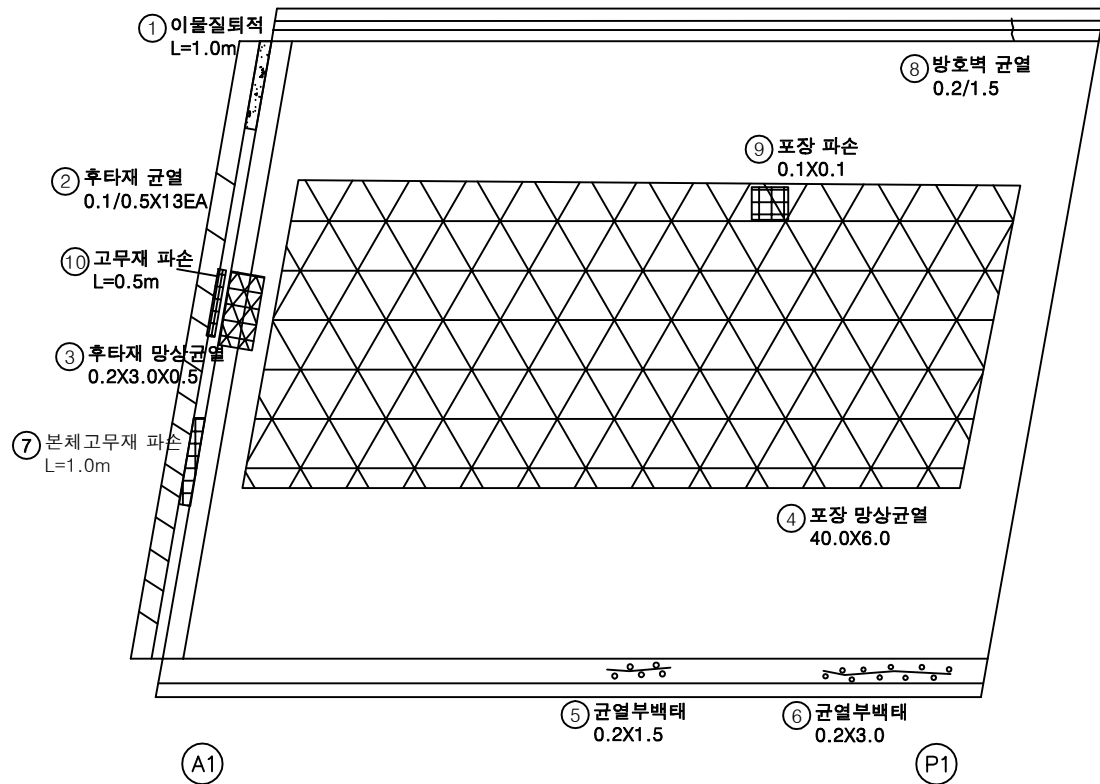
| 도면번호 | 01 |

| 번호 | 구분 | 부재 | 손상내용 | 손상현황 | | | | | 비고 |
|---|---|---|---|---|---|---|---|---|---|
| 1 | 19하 | 신축이음 | 이물질퇴적 | | 1.0 | | 1.00 | m | 1 |
| 2 | 19하 | 신축이음 | 후타재 균열 | 0.1 | 0.5 | | 6.50 | m | 13 |
| 3 | 19하 | 신축이음 | 후타재 망상균열 | 0.2 | 3.0 | 0.5 | 1.50 | m <sup>2</sup> | 1 |
| 4 | 19하 | 교면포장 | 포장 망상균열 | | 40.0 | 6.0 | 240.00 | m <sup>2</sup> | 1 |
| 5 | 19하 | 중분대 | 균열부백태 | | 0.2 | 1.5 | 0.30 | m <sup>2</sup> | 1 |
| 6 | 19하 | 중분대 | 균열부백태 | | 0.2 | 3.0 | 0.60 | m <sup>2</sup> | 1 |
| 7 | 21하 | 신축이음 | 고무재 파손 | | 1.0 | | 1.00 | m | 1 |
| 8 | 21하 | 방호벽 | 방호벽 균열 | 0.2 | 1.5 | | 1.50 | m | 1 |
| 9 | 23하 | 교면포장 | 포장 파손 | 0.1 | 0.1 | | 0.01 | m <sup>2</sup> | 1 |
| 10 | 24하 | 신축이음 | 고무재 파손 | | 0.5 | | 0.50 | m | 1 |

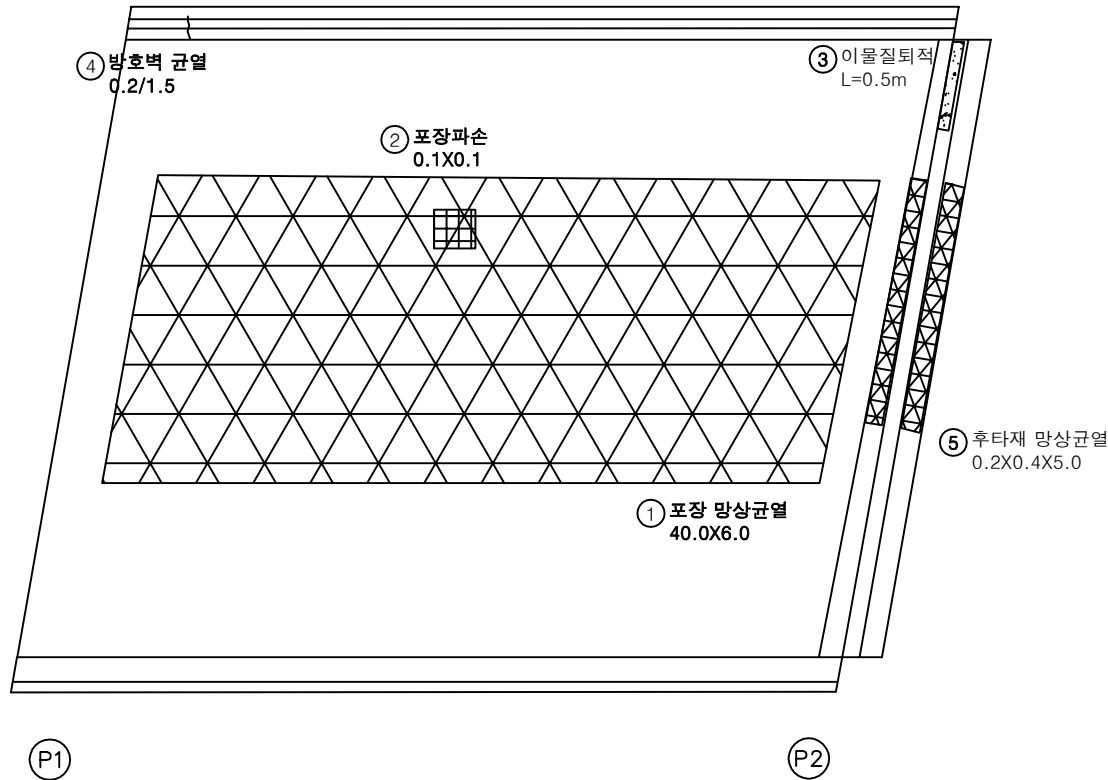
| 도면번호 | 02 |

| 번호 | 구분 | 부재 | 손상내용 | 손상현황 | | | | | | 비고 |
|---|---|---|---|---|---|---|---|---|---|---|
| 1 | 19하 | 교면포장 | 포장 망상균열 | | 40.0 | 6.0 | 240.00 | m <sup>2</sup> | 1 | |
| 2 | 19하 | 교면포장 | 포장 파손 | | 0.1 | 0.1 | 0.01 | m <sup>2</sup> | 1 | |
| 3 | 19하 | 신속이음 | 이물질퇴적 | | 0.5 | | 0.50 | m | 1 | |
| 4 | 21하 | 방호벽 | 방호벽 균열 | 0.2 | 1.5 | | 1.50 | m | 1 | |
| 5 | 21하 | 신속이음 | 후타재 망상균열 | 0.2 | 0.4 | 5.0 | 2.00 | m <sup>2</sup> | 1 | |

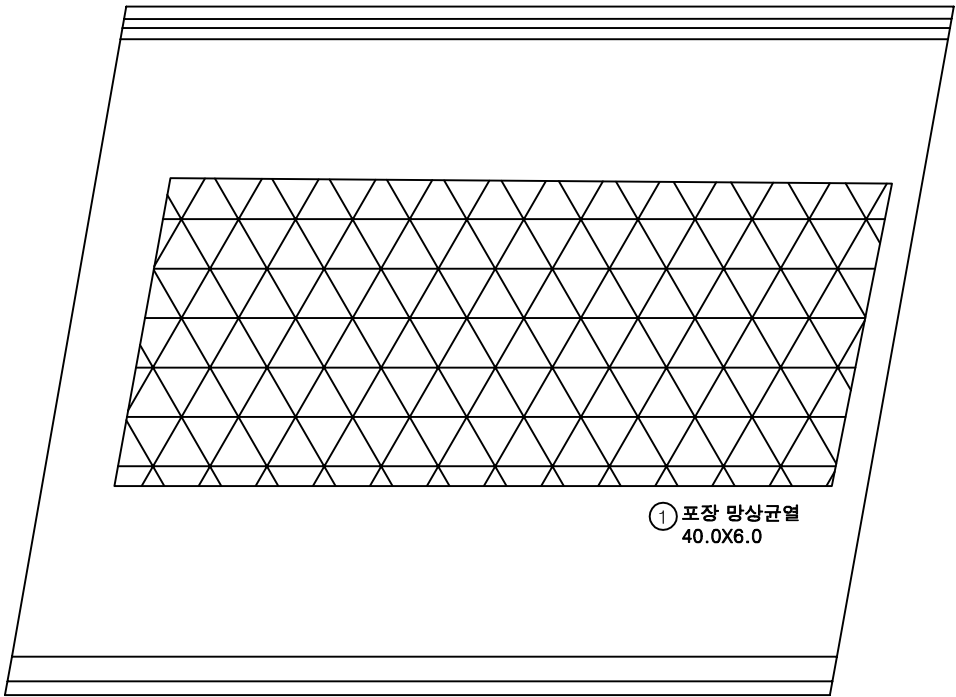
| 도면번호 | 03 |

| 번호 | 구분 | 부재 | 손상내용 | 손상현황 | | | | | | 비고 |
|---|---|---|---|---|---|---|---|---|---|---|
| 1 | 19하 | 교면포장 | 포장 망상균열 | | 40.0 | 6.0 | 240.00 | m <sup>2</sup> | 1 | |

① 포장 망상균열  
40.0X6.0

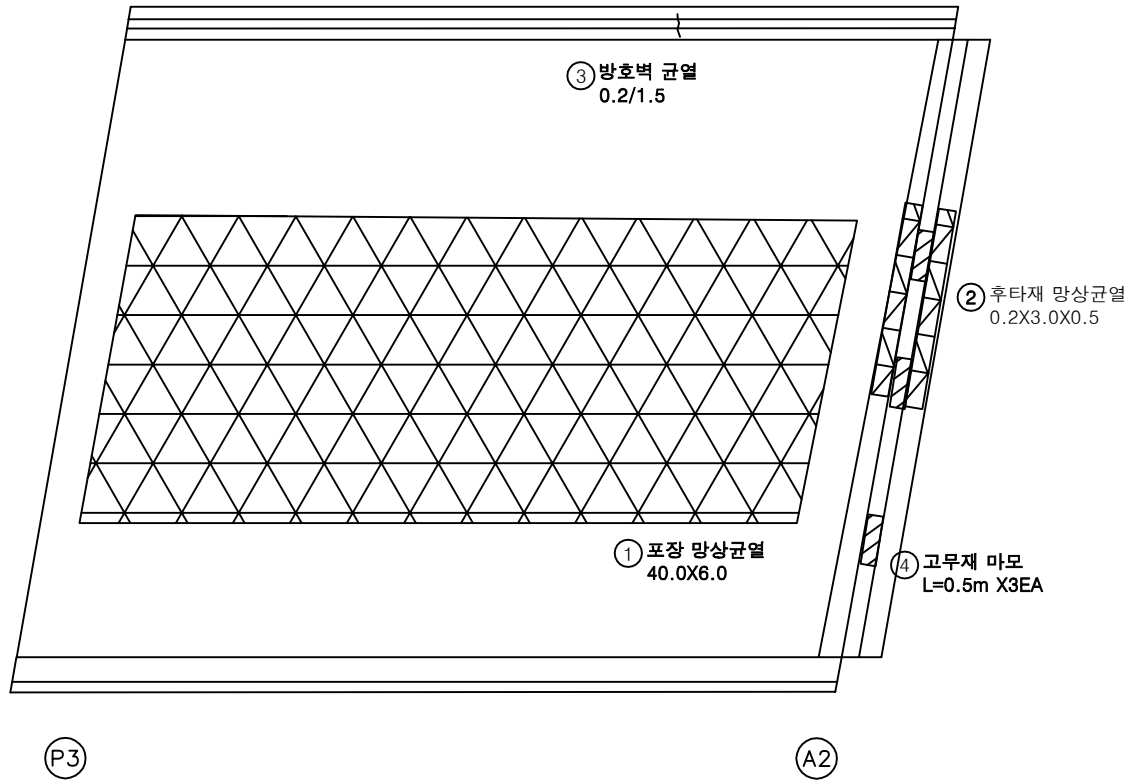
| | 철근노출 | | 침하 | | 그늘음 | 도면번호 | 04 |

| 번호 | 구분 | 부재 | 손상내용 | 손상현황 | | | | | | 비고 |
|---|---|---|---|---|---|---|---|---|---|---|
| 1 | 19하 | 교면포장 | 포장 망상균열 | | 40.0 | 6.0 | 240.00 | m <sup>2</sup> | 1 | |
| 2 | 19하 | 신속이음 | 후타재 망상균열 | 0.2 | 3.0 | 0.5 | 1.50 | m <sup>2</sup> | 1 | |
| 3 | 21하 | 방호벽 | 방호벽 균열 | 0.2 | 1.5 | | 1.50 | m | 1 | |
| 4 | 23하 | 신속이음 | 고무재 마모 | | 0.5 | | 1.50 | m | 3 | |

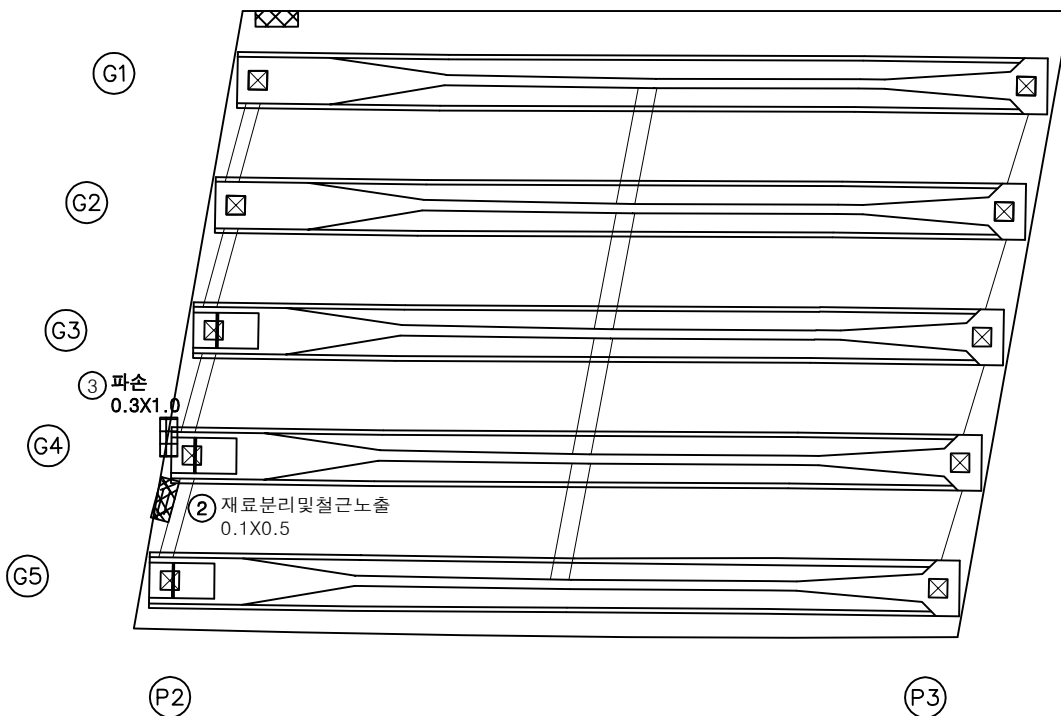
① 바닥판 캔틸레버 재료분리  
0.5X0.2

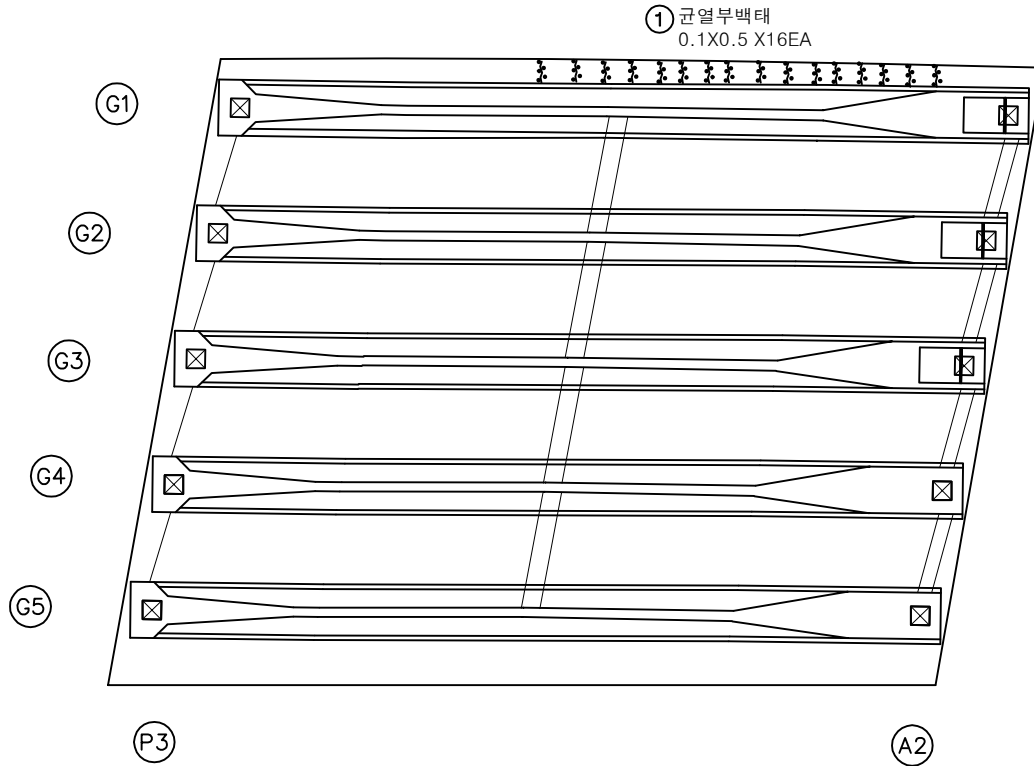
| 번호 | 구분 | 부재 | 손상내용 | 손상현황 | | | | | | 비고 |
|---|---|---|---|---|---|---|---|---|---|---|
| 1 | 23하 | 바닥판 | 균열부백태 | | 0.1 | 0.5 | 0.80 | m <sup>2</sup> | 16 | |

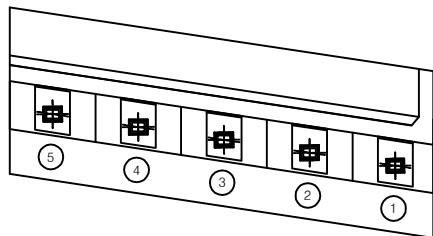
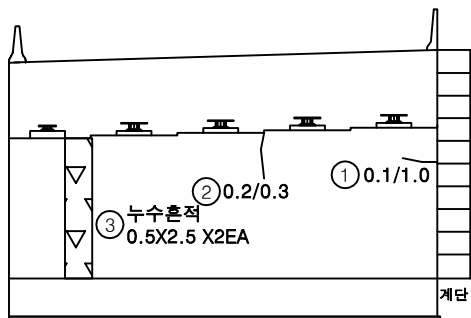
| 번호 | 구분 | 부재 | 손상내용 | 손상현황 | | | | | | 비고 |
|---|---|---|---|---|---|---|---|---|---|---|
| 1 | 19하 | 교대 | 균열(0.3mm미만) | 0.1 | 1.0 | | 1.00 | m | 1 | |
| 2 | 21하 | 교대 | 균열(0.3mm미만) | 0.2 | 0.3 | | 0.30 | m | 1 | |
| 3 | 23하 | 교대 | 누수흔적 | | 0.5 | 2.5 | 2.50 | m <sup>2</sup> | 2 | |

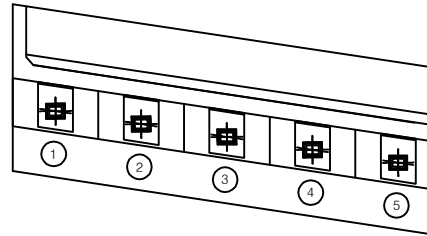
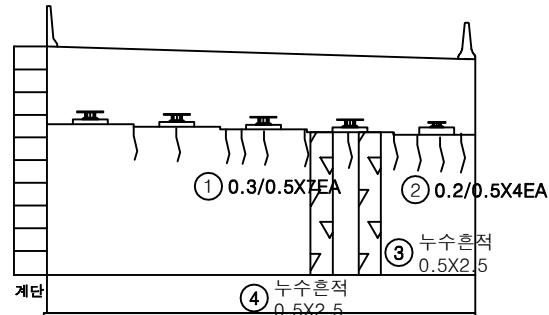
| 번호 | 구분 | 부재 | 손상내용 | 손상현황 | | | | | 비 고 |
|---|---|---|---|---|---|---|---|---|---|
| 1 | 19하 | 교대 | 균열(0.3mm이상) | 0.3 | 0.5 | | 3.50 | m | 7 |
| 2 | 19하 | 교대 | 균열(0.3mm미만) | 0.2 | 0.5 | | 2.00 | m | 4 |
| 3 | 21하 | 교대 | 누수흔적 | | 0.5 | 2.5 | 1.25 | m <sup>2</sup> | 1 |
| 4 | 23하 | 교대 | 누수흔적 | | 0.5 | 2.5 | 1.25 | m <sup>2</sup> | 1 |

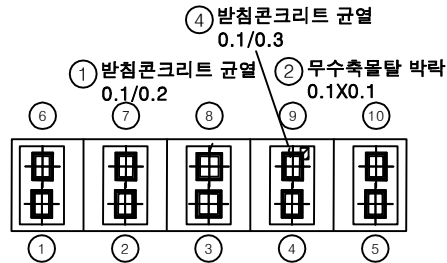
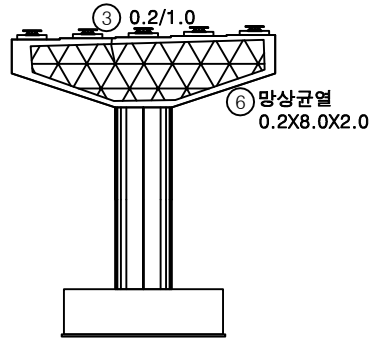
| 번호 | 구분 | 부재 | 손상내용 | 손상현황 | | | | | | 비고 |
|---|---|---|---|---|---|---|---|---|---|---|
| 1 | 19하 | 교량받침 | 받침콘크리트 균열 | 0.1 | 0.2 | | 0.20 | m | 1 | |
| 3 | 19하 | 교각 | 균열(0.3mm미만) | 0.2 | 1.0 | | 1.00 | m | 1 | |
| 4 | 21하 | 교량받침 | 받침콘크리트 균열 | 0.1 | 0.3 | | 0.30 | m | 1 | |
| 5 | 23하 | 교각 | 균열부백태 | | 0.2 | 0.5 | 0.10 | m <sup>2</sup> | 1 | |
| 6 | 23하 | 교각 | 망상균열 | 0.2 | 8.0 | 2.0 | 16.00 | m <sup>2</sup> | 1 | |

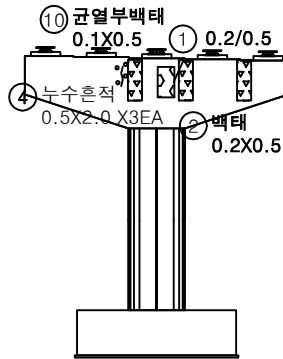
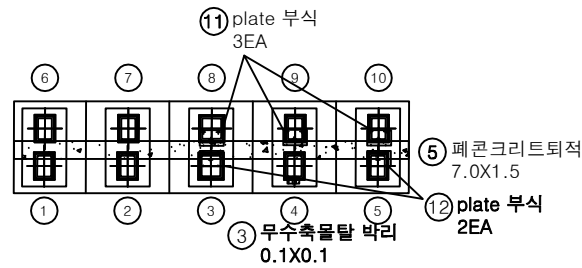
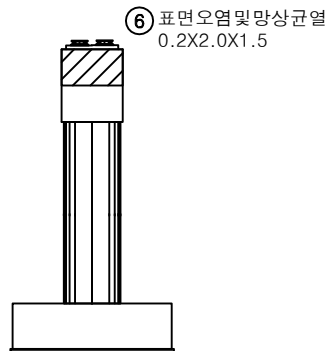
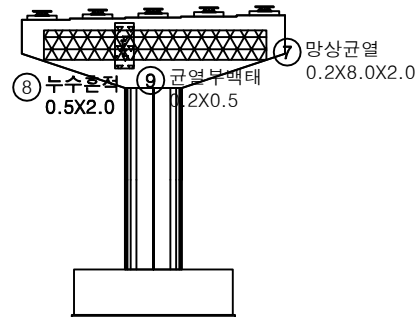
| 번호 | 구분 | 부재 | 손상내용 | 손상현황 | | | | | | 비 고 |
|---|---|---|---|---|---|---|---|---|---|---|
| 1 | 19하 | 교각 | 균열(0.3mm미만) | 0.2 | 0.5 | | 0.50 | m | 1 | |
| 4 | 21하 | 교각 | 누수흔적 | | 0.5 | 2.0 | 3.00 | m <sup>2</sup> | 3 | |
| 6 | 21하 | 교각 | 표면오염 및 망상균열 | 0.2 | 2.0 | 1.5 | 3.00 | m <sup>2</sup> | 1 | |
| 7 | 21하 | 교각 | 망상균열 | 0.2 | 8.0 | 2.0 | 16.00 | m <sup>2</sup> | 1 | |
| 8 | 21하 | 교각 | 누수흔적 | | 0.5 | 2.0 | 1.00 | m <sup>2</sup> | 1 | |
| 9 | 21하 | 교각 | 균열부백태 | | 0.2 | 0.5 | 0.10 | m <sup>2</sup> | 1 | |
| 10 | 23하 | 교각 | 균열부백태 | | 0.1 | 0.5 | 0.05 | m <sup>2</sup> | 1 | |
| 11 | 23하 | 교량받침 | plate 부식 | | | | 3.00 | EA | 3 | |
| 12 | 23하 | 교량받침 | plate 부식 | | | | 2.00 | EA | 2 | |

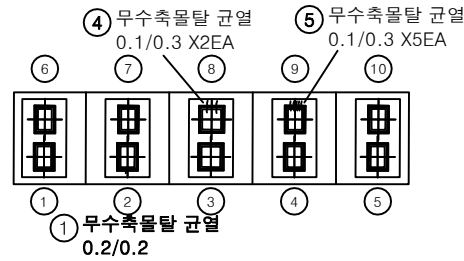
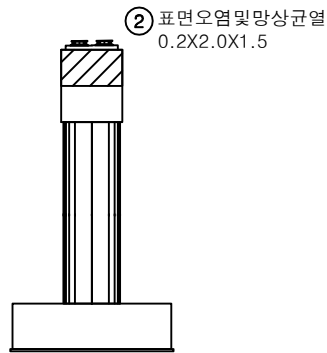
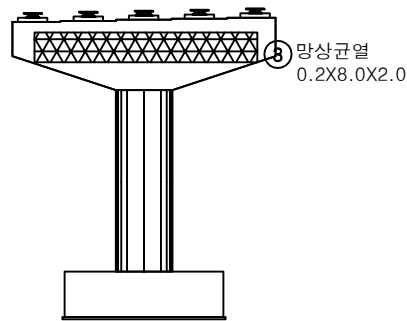
| 번호 | 구분 | 부재 | 손상내용 | 손상현황 | | | | | | 비고 |
|---|---|---|---|---|---|---|---|---|---|---|
| 1 | 21하 | 교량받침 | 무수축물탈 균열 | 0.2 | 0.2 | | 0.20 | m | 1 | |
| 2 | 21하 | 교각 | 표면오염 및 망상균열 | 0.2 | 2.0 | 1.5 | 3.00 | m <sup>2</sup> | 1 | |
| 3 | 21하 | 교각 | 망상균열 | 0.2 | 8.0 | 2.0 | 16.00 | m <sup>2</sup> | 1 | |
| 4 | 23하 | 교량받침 | 무수축물탈 균열 | 0.1 | 0.3 | | 0.60 | m | 2 | |
| 5 | 23하 | 교량받침 | 무수축물탈 균열 | 0.1 | 0.3 | | 1.50 | m | 5 | |

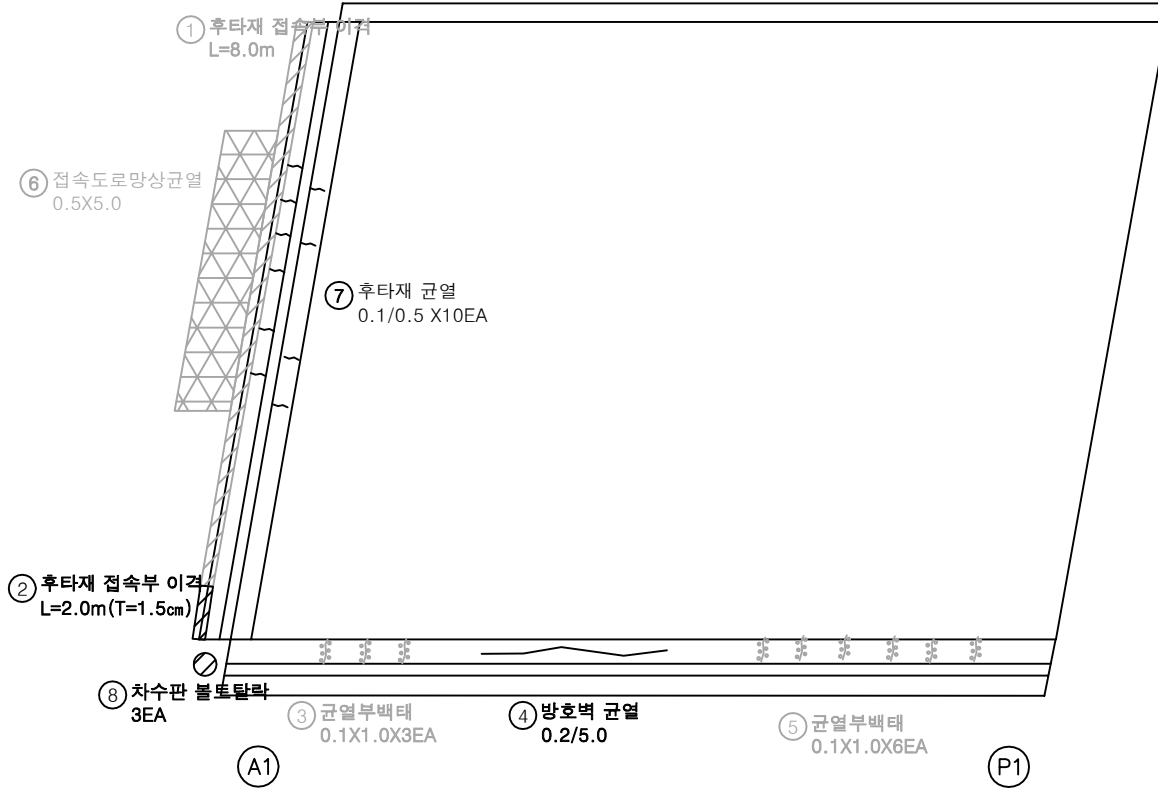
| 번호 | 구분 | 부재 | 손상내용 | 손상현황 | | | | | | 비 고 |
|---|---|---|---|---|---|---|---|---|---|---|
| 3 | 19하 | 방호벽 | 균열부백태 | | 0.1 | 1.0 | 0.30 | ㎡ | 3 | 21상 보속 |
| 4 | 19하 | 방호벽 | 방호벽 균열 | 0.2 | 5.0 | | 5.00 | m | 1 | |
| 5 | 19하 | 방호벽 | 균열부백태 | | 0.1 | 1.0 | 0.60 | ㎡ | 6 | 21상 보속 |
| 6 | 19하 | 교면포장 | 접속도로 망상균열 | | 0.5 | 5.0 | 2.50 | ㎡ | 1 | 23상 보속 |
| 7 | 21하 | 신축이음 | 후타재 균열 | 0.1 | 0.5 | | 5.00 | m | 10 | |

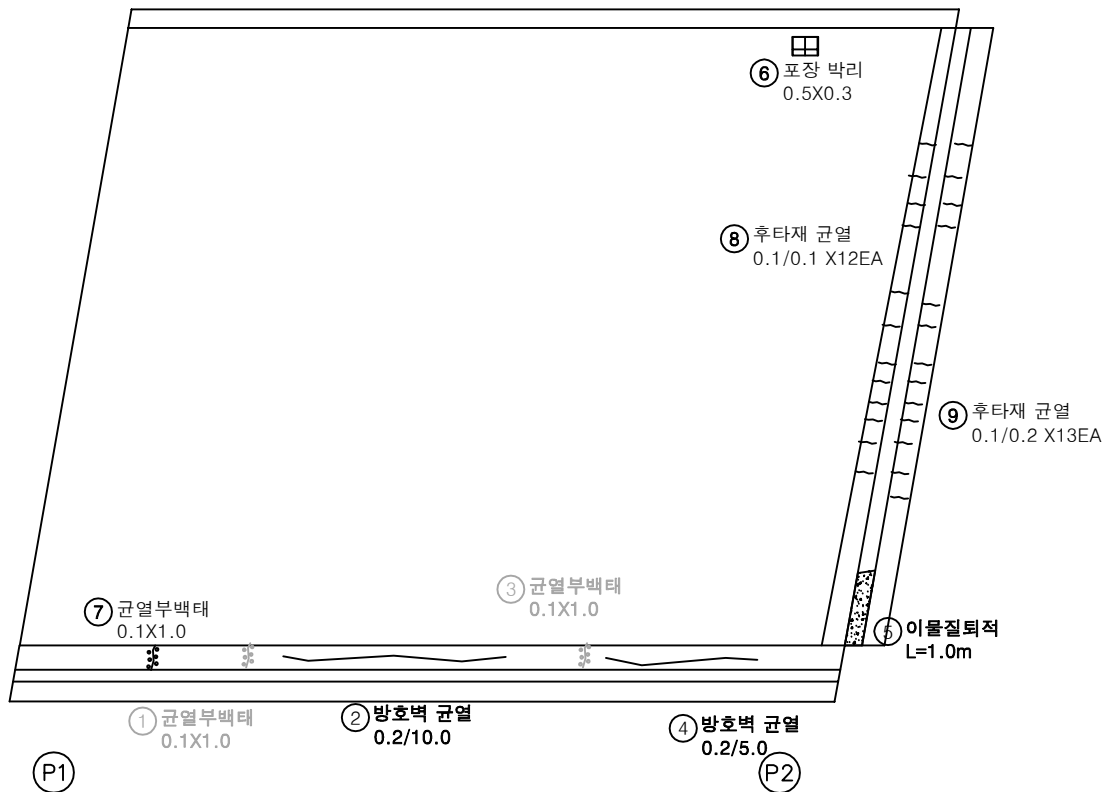
| 번호 | 구분 | 부재 | 손상내용 | 손상현황 | | | | | 비고 |
|---|---|---|---|---|---|---|---|---|---|
| 1 | 19하 | 방호벽 | 균열부백태 | | 0.1 | 1.0 | 0.10 | m | 1 |
| 2 | 19하 | 방호벽 | 방호벽 균열 | 0.2 | 10.0 | | 10.00 | m | 1 |
| 3 | 19하 | 방호벽 | 균열부백태 | | 0.1 | 1.0 | 0.10 | m | 1 |
| 4 | 19하 | 방호벽 | 방호벽 균열 | 0.2 | 5.0 | | 5.00 | m | 1 |
| 7 | 21하 | 방호벽 | 균열부백태 | | 0.1 | 1.0 | 0.10 | m | 1 |
| 8 | 23하 | 신속이음 | 후타재 균열 | 0.1 | 0.1 | | 1.20 | m | 12 |
| 9 | 23하 | 신속이음 | 후타재 균열 | 0.1 | 0.2 | | 2.60 | m | 13 |

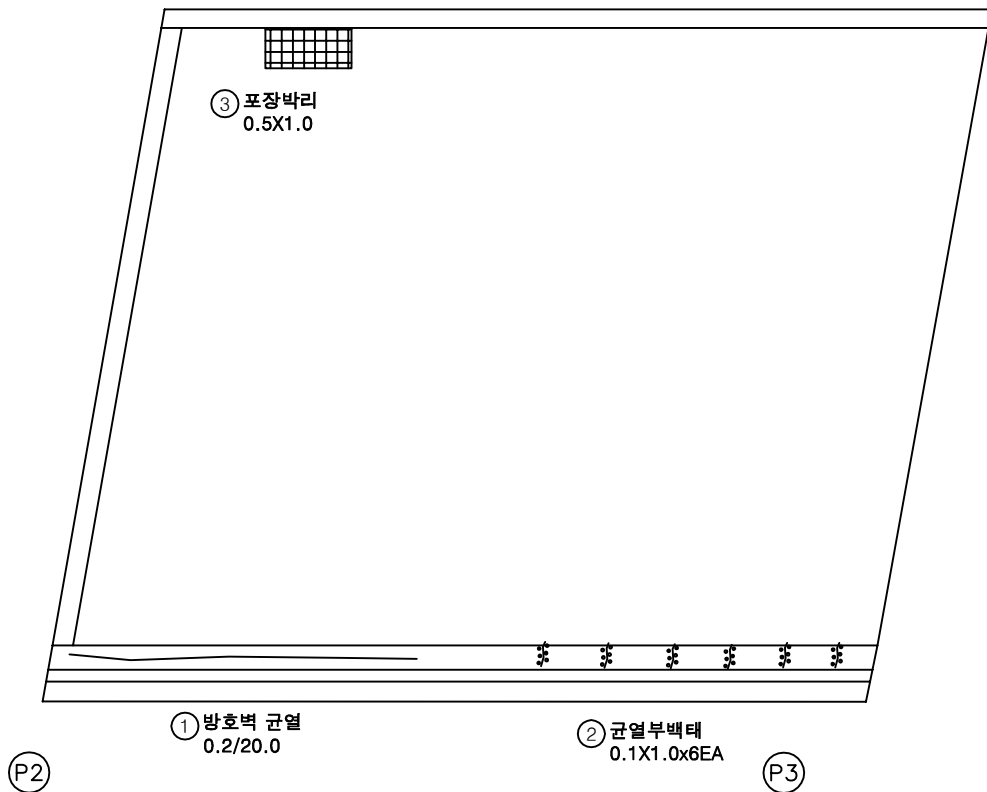
| 번호 | 구분 | 부재 | 손상내용 | 손상현황 | | | | | 비고 |
|---|---|---|---|---|---|---|---|---|---|
| 1 | 19하 | 방호벽 | 방호벽 균열 | 0.2 | 20.0 | | 20.00 | m | 1 |
| 2 | 19하 | 방호벽 | 균열부백태 | | 0.1 | 1.0 | 0.60 | m <sup>2</sup> | 6 |

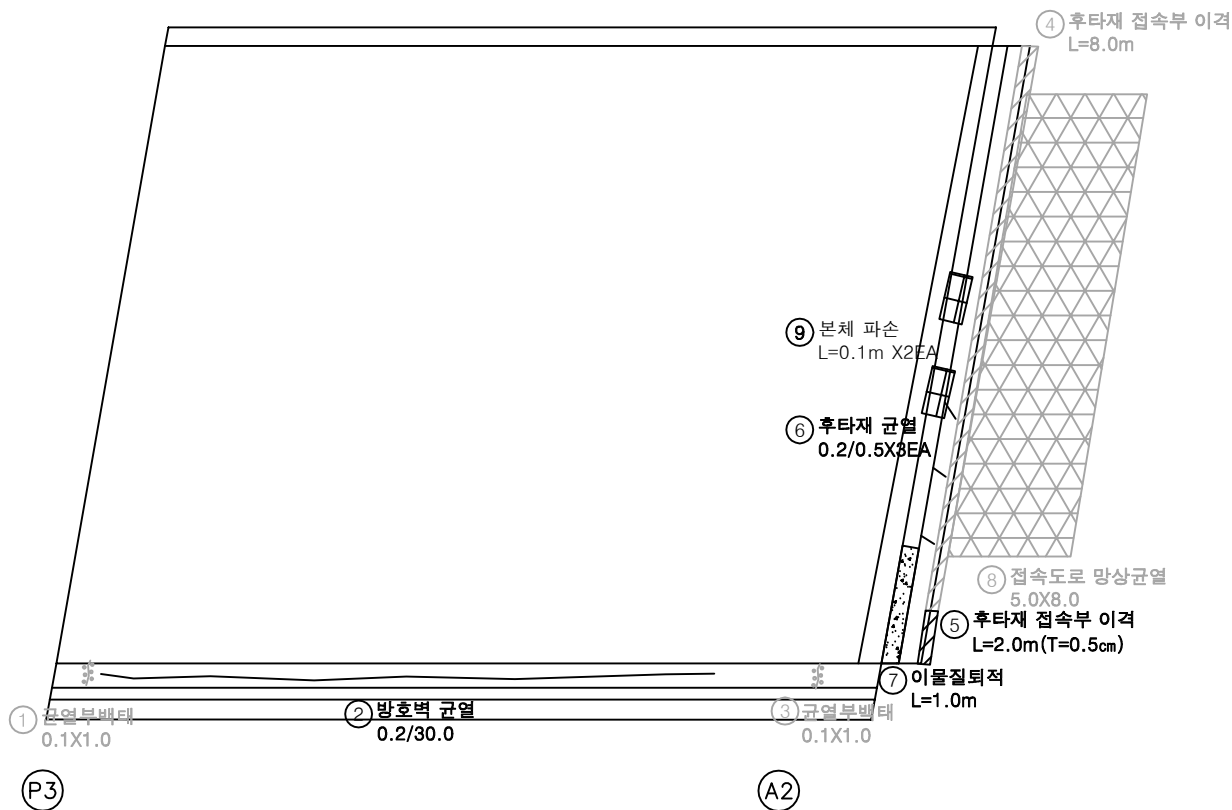
| 번호 | 구분 | 부재 | 손상내용 | 손상현황 | | | | | 비고 | |
|---|---|---|---|---|---|---|---|---|---|---|
| 1 | 19하 | 방호벽 | 균열부백테 | | 0.1 | 1.0 | 0.10 | m <sup>2</sup> | 1 | 21하 보 |
| 2 | 19하 | 방호벽 | 방호벽 균열 | 0.2 | 30.0 | | 30.00 | m | 1 | |
| 3 | 19하 | 방호벽 | 균열부백테 | | 0.1 | 1.0 | 0.10 | m <sup>2</sup> | 1 | 21하 보 |
| 6 | 19하 | 신축이음 | 후타재 균열 | 0.2 | 0.5 | | 1.50 | m | 3 | |
| 8 | 19하 | 교면포장 | 접속도로 망상균열 | | 5.0 | 8.0 | 40.00 | m <sup>2</sup> | 1 | 23상 보 |

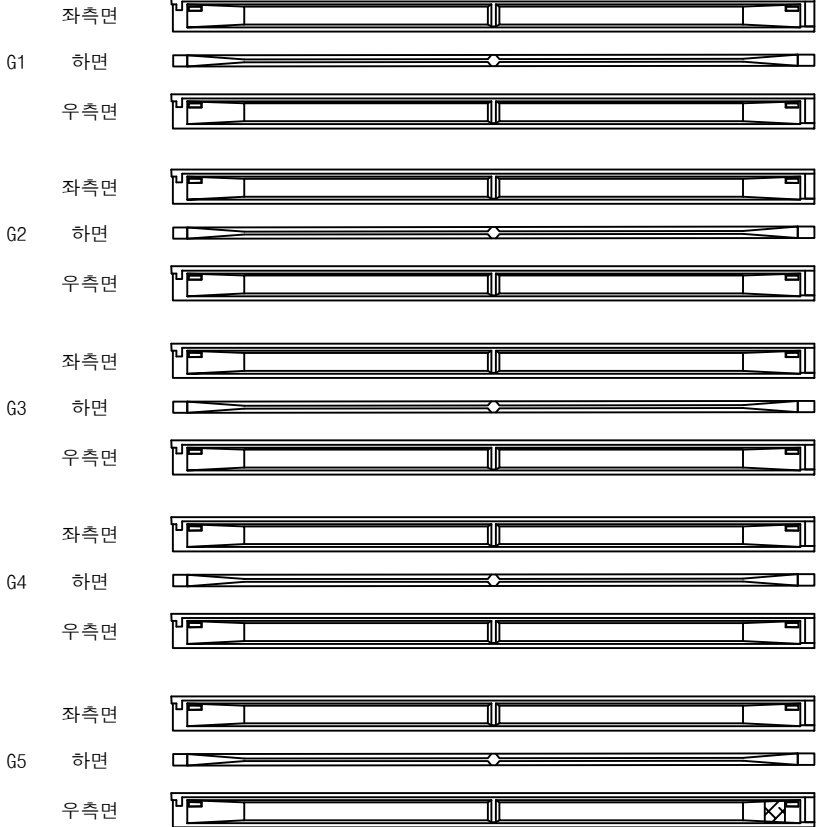
① 망상균열  
0.2X2.0X2.0

| 번호 | 구분 | 부재 | 손상내용 | 손상현황 | | | | | | 비고 |
|---|---|---|---|---|---|---|---|---|---|---|
| 1 | 23하 | 거더 | 망상균열 | 0.2 | 2.0 | 2.0 | 4.00 | m <sup>2</sup> | 1 | |

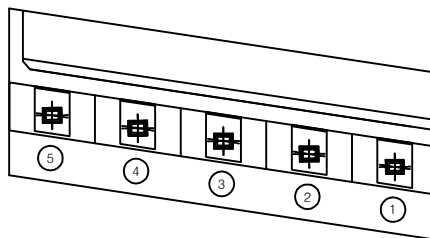
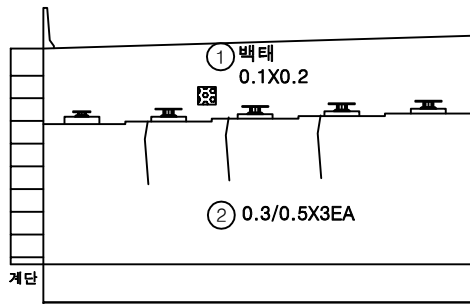
| 번호 | 구분 | 부재 | 손상내용 | 손상현황 | | | | | 비고 |
|---|---|---|---|---|---|---|---|---|---|
| 2 | 19하 | 교대 | 균열(0.3mm이상) | 0.3 | 0.5 | | 1.50 | m | 3 |

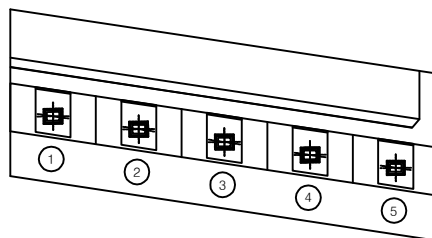
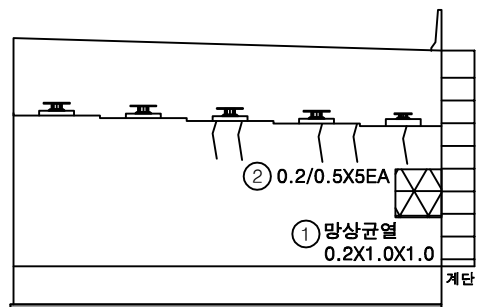
| 번호 | 구분 | 부재 | 손상내용 | 손상현황 | | | | | 비고 |
|---|---|---|---|---|---|---|---|---|---|
| 1 | 19하 | 교대 | 망상균열 | 0.2 | 1.0 | 1.0 | 1.00 | m | 1 |
| 2 | 19하 | 교대 | 균열(0.3mm미만) | 0.2 | 0.5 | | 2.50 | m | 5 |

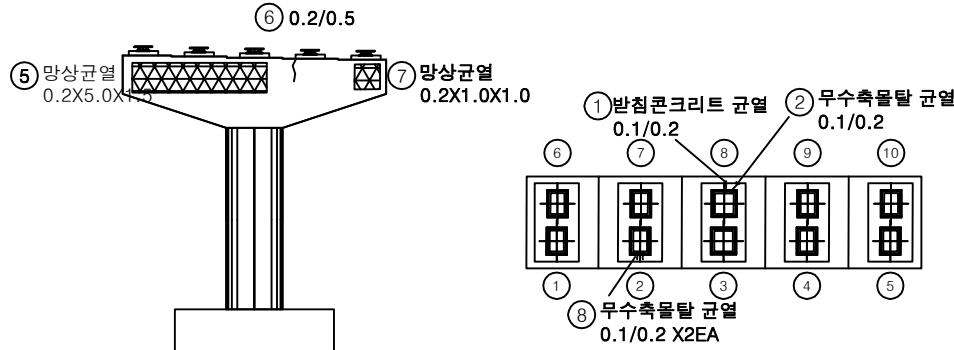
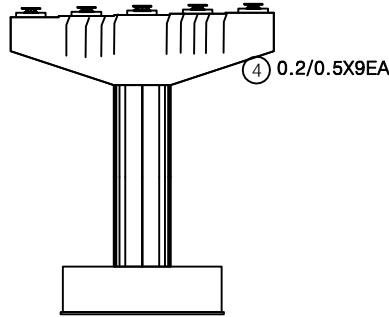
| 번호 | 구분 | 부재 | 손상내용 | 손상현황 | | | | | 비고 |
|---|---|---|---|---|---|---|---|---|---|
| 1 | 19하 | 교량받침 | 받침콘크리트 균열 | 0.1 | 0.2 | | 0.20 | m | 1 |
| 2 | 19하 | 교량받침 | 무수축물탈 균열 | 0.1 | 0.2 | | 0.20 | m | 1 |
| 3 | 19하 | 교각 | 균열(0.3mm미만) | 0.1 | 1.5 | | 1.50 | m | 1 |
| 4 | 19하 | 교각 | 균열(0.3mm미만) | 0.2 | 0.5 | | 4.50 | m | 9 |
| 5 | 21하 | 교각 | 망상균열 | 0.2 | 5.0 | 1.5 | 7.50 | m <sup>2</sup> | 1 |
| 6 | 21하 | 교각 | 균열(0.3mm미만) | 0.2 | 0.5 | | 0.50 | m | 1 |
| 7 | 21하 | 교각 | 망상균열 | 0.2 | 1.0 | 1.0 | 1.00 | m <sup>2</sup> | 1 |
| 8 | 23하 | 교량받침 | 무수축물탈 균열 | 0.1 | 0.2 | | 0.40 | m | 2 |

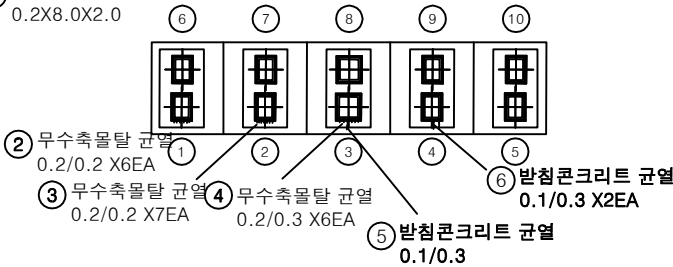
| 번호 | 구분 | 부재 | 손상내용 | 손상현황 | | | | | 비고 |
|---|---|---|---|---|---|---|---|---|---|
| 1 | 21하 | 교각 | 망상균열 | 0.2 | 8.0 | 2.0 | 16.00 | m | 1 |
| 2 | 21하 | 교량받침 | 무수축물탈 균열 | 0.2 | 0.2 | | 1.20 | m | 6 |
| 3 | 21하 | 교량받침 | 무수축물탈 균열 | 0.2 | 0.2 | | 1.40 | m | 7 |
| 4 | 21하 | 교량받침 | 무수축물탈 균열 | 0.2 | 0.3 | | 1.80 | m | 6 |
| 5 | 21하 | 교량받침 | 발침콘크리트 균열 | 0.1 | 0.3 | | 0.30 | m | 1 |
| 6 | 21하 | 교량받침 | 발침콘크리트 균열 | 0.1 | 0.3 | | 0.60 | m | 2 |
