상주영천고속도로 2024~2025년 시설물 안전점검 용역  
(2024년 하반기 정기안전점검)

# 외 관 조 사 망 도

오미교

2024.11

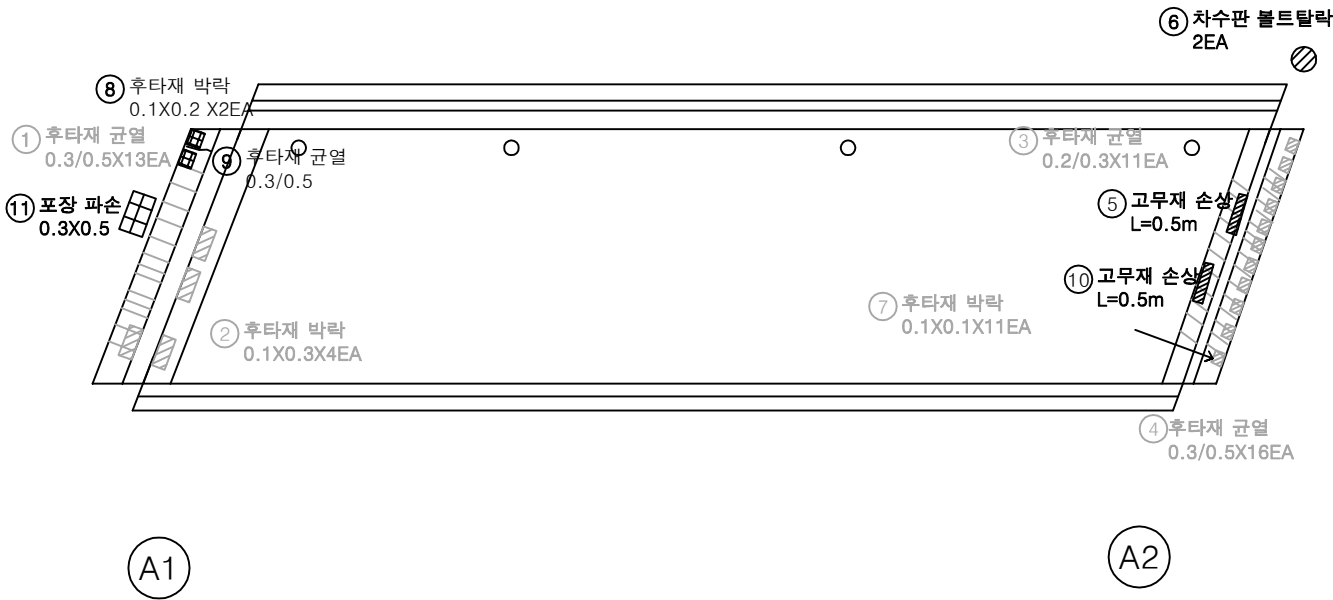
| 번호 | 구분 | 부재 | 손상내용 | 손상현황 | | | | | 개소 | 비고 |
|---|---|---|---|---|---|---|---|---|---|---|
| 1 | 19하 | 신축이음 | 후타재 균열 | 0.3 | 0.5 | | 6.50 | m | 13 | 21'상 보수 |
| 2 | 19하 | 신축이음 | 후타재 박리 | | 0.1 | 0.3 | 0.12 | m <sup>2</sup> | 4 | 21'상 보수 |
| 3 | 19하 | 신축이음 | 후타재 균열 | 0.2 | 0.3 | | 3.30 | m | 11 | 21'상 보수 |
| 4 | 19하 | 신축이음 | 후타재 균열 | 0.3 | 0.5 | | 8.00 | m | 16 | 21'상 보수 |
| 5 | 19하 | 신축이음 | 고무재 손상 | | 0.5 | | 0.50 | m | 1 | |
| 6 | 19하 | 신축이음 | 차수판 볼트탈락 | | | | 2.00 | EA | 2 | |
| 7 | 19하 | 신축이음 | 후타재 박락 | | 0.1 | 0.1 | 0.11 | m <sup>2</sup> | 11 | 21'상 보수 |
| 8 | 23하 | 신축이음 | 후타재 박락 | | 0.1 | 0.2 | 0.04 | m <sup>2</sup> | 2 | |
| 9 | 23하 | 신축이음 | 후타재 균열 | 0.3 | 0.5 | | 0.50 | m | 1 | |
| 10 | 23하 | 신축이음 | 고무재 손상 | | 0.5 | | 0.50 | m | 1 | |
| 11 | 24하 | 교면포장 | 포장 파손 | | 0.3 | 0.5 | 0.15 | m <sup>2</sup> | 1 | |

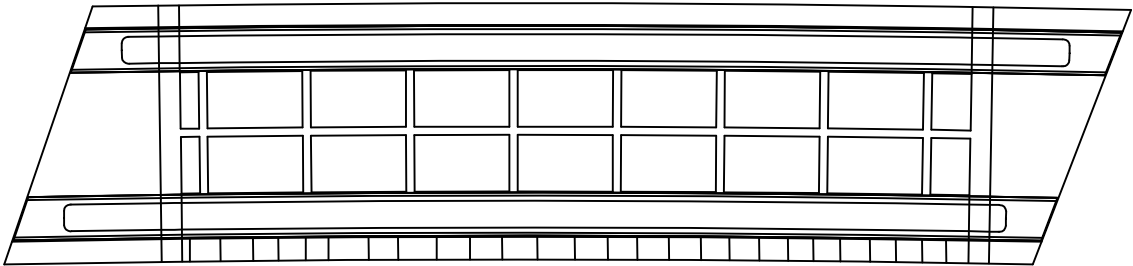
1 0.2/0.3X26EA

| 번호 | 구분 | 부재 | 손상내용 | 손상현황 | | | | | | 비고 |
|---|---|---|---|---|---|---|---|---|---|---|
| 1 | 19하 | 바닥판 | 균열(0.3mm미만) | 0.2 | 0.3 | | 7.80 | m | 26 | |

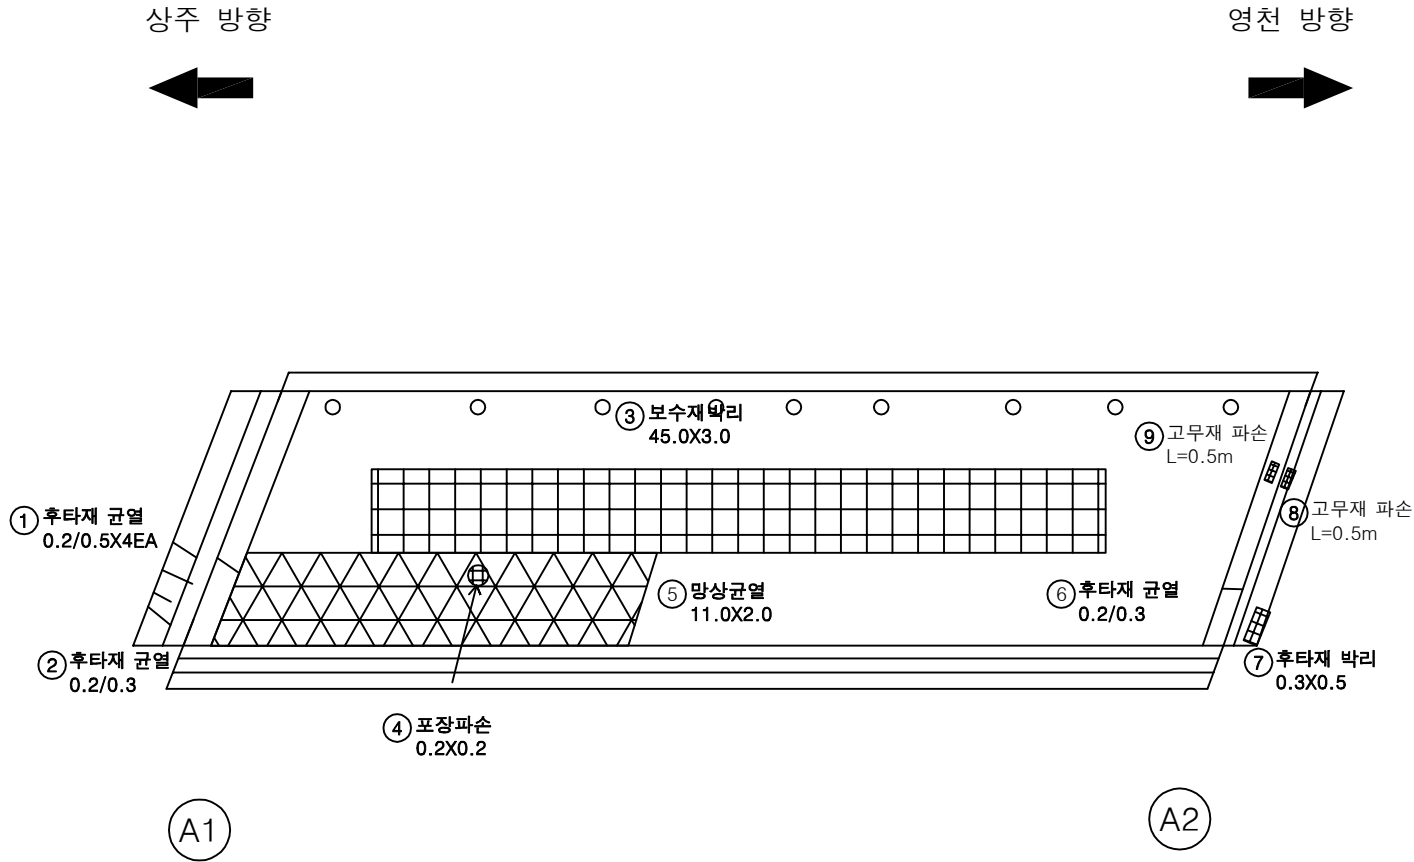
| 번호 | 구분 | 부재 | 손상내용 | 손상현황 | | | | | | 비 고 |
|---|---|---|---|---|---|---|---|---|---|---|
| 1 | 19하 | 신축이음 | 후타재 균열 | 0.2 | 0.5 | | 2.00 | m | 4 | |
| 2 | 19하 | 신축이음 | 후타재 균열 | 0.2 | 0.3 | | 0.30 | m | 1 | |
| 3 | 19하 | 교면포장 | 포장 보수재박리 | | 45.0 | 3.0 | 135.00 | m <sup>2</sup> | 1 | |
| 4 | 19하 | 교면포장 | 포장 파손 | | 0.2 | 0.2 | 0.04 | m <sup>2</sup> | 1 | |
| 5 | 19하 | 교면포장 | 포장 망상균열 | | 11.0 | 2.0 | 22.00 | m <sup>2</sup> | 1 | |
| 6 | 19하 | 신축이음 | 후타재 균열 | 0.2 | 0.3 | | 0.30 | m | 1 | |
| 7 | 19하 | 신축이음 | 후타재 박리 | | 0.3 | 0.5 | 0.15 | m <sup>2</sup> | 1 | |
| 8 | 20하 | 신축이음 | 고무재 파손 | | 0.5 | | 0.50 | m | 1 | |
| 9 | 21하 | 신축이음 | 고무재 파손 | | 0.5 | | 0.50 | m | 1 | |

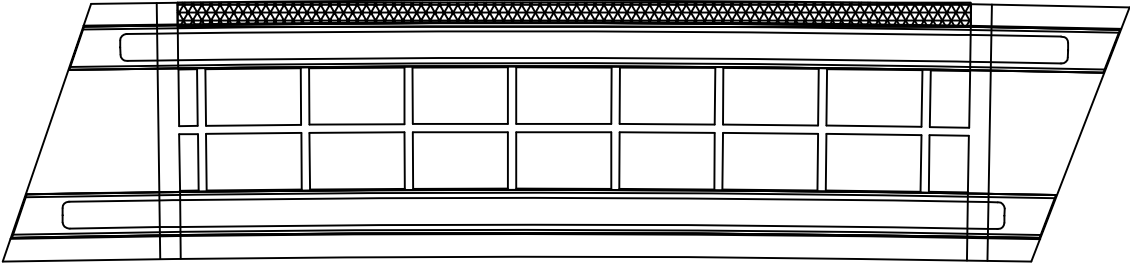
① 망상균열  
0.2X55.0X0.5

| 번호 | 구분 | 부재 | 손상내용 | 손상현황 | | | | | | 비고 |
|---|---|---|---|---|---|---|---|---|---|---|
| 1 | 21하 | 바닥판 | 망상균열 | 0.2 | 55.0 | 0.5 | 27.50 | m <sup>2</sup> | 1 | |

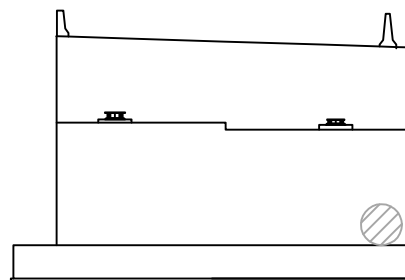
평면도

① 배수관막힘  
2EA
