상주영천고속도로 2024~2025년 시설물 안전점검 용역  
(2024년 하반기 정기안전점검)

외 관 조 사 망 도  
군위터널(상주방향)

2024.11

(주)명성엔지니어링

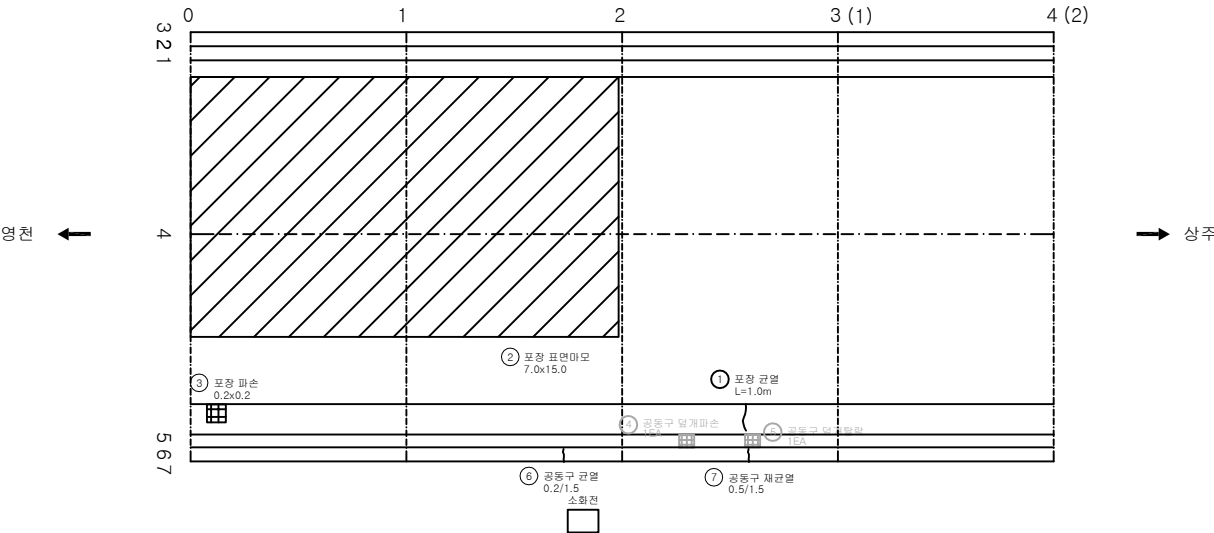
ID:군 위 터 널 (상 주)-포 장,공 동 구 Span No.1~4

| 번 호 | 발 생 연 도 | 부 재 | 손 상 내 용 | 손 상 현 황 | | | | | | | 비 고 |
|---|---|---|---|---|---|---|---|---|---|---|---|
| 1 | 19하 | 포장 | 포장 균열 | | 1.0 | | 1.00 | m | 1 | 1.00 | |
| 2 | 20상 | 포장 | 포장 표면마모 | | 15.0 | 7.0 | 105.00 | m <sup>2</sup> | 1 | 105.00 | |
| 3 | 20상 | 포장 | 포장 파손 | | 0.2 | 0.2 | 0.04 | m <sup>2</sup> | 1 | 0.04 | |
| 4 | 19하 | 공동구 | 공동구 덮개파손 | | | | 1.00 | EA | 1 | 1.00 | 21'하 보수 |
| 5 | 19하 | 공동구 | 공동구 덮개열림 | | | | 1.00 | EA | 1 | 1.00 | 21'하 보수 |
| 6 | 20상 | 공동구 | 공동구 균열 | 0.2 | 1.5 | | 1.50 | m | 1 | 1.50 | |
| 7 | 20상 | 공동구 | 공동구 재균열 | 0.5 | 1.5 | | 1.50 | m | 1 | 1.50 | |

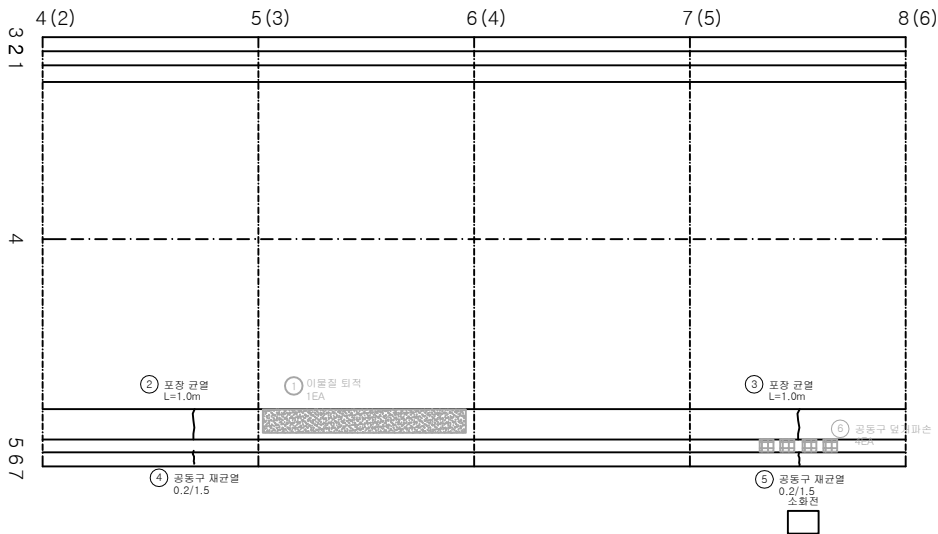
| 번 호 | 발 생 연 도 | 부 재 | 손 상 내 용 | 손 상 현 황 | | | | | | | 비 고 |
|---|---|---|---|---|---|---|---|---|---|---|---|
| 2 | 20상 | 포 장 | 포 장 균열 | | 1.0 | | 1.00 | m | 1 | 1.00 | |
| 3 | 20상 | 포 장 | 포 장 균열 | | 1.0 | | 1.00 | m | 1 | 1.00 | |
| 4 | 20상 | 공 동 구 | 공 동 구 재균열 | 0.2 | 1.5 | | 1.50 | m | 1 | 1.50 | |
| 5 | 20상 | 공 동 구 | 공 동 구 재균열 | 0.2 | 1.5 | | 1.50 | m | 1 | 1.50 | |

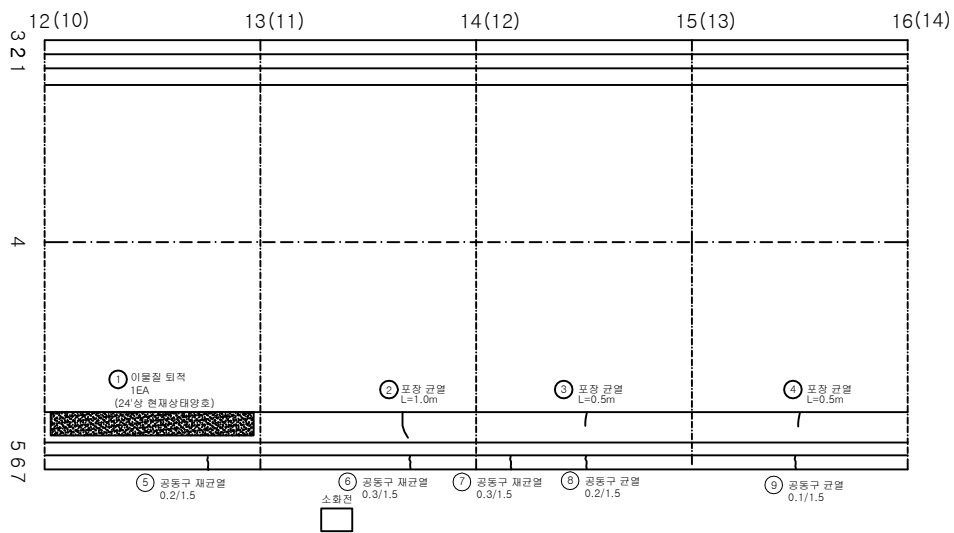
| 부식 | 좌굴, 변형 | 기 타 | 도 면 번 호<br>003 |

| 번 호 | 발 생 연 도 | 부 재 | 손 상 내 용 | 손 상 현 황 | | | | | | | 비 고 |
|---|---|---|---|---|---|---|---|---|---|---|---|
| 2 | 19하 | 포 장 | 포 장 균열 | | 1.0 | | 1.00 | m | 1 | 1.00 | |
| 3 | 19하 | 포 장 | 포 장 균열 | | 0.5 | | 0.50 | m | 1 | 0.50 | |
| 4 | 19하 | 포 장 | 포 장 균열 | | 0.5 | | 0.50 | m | 1 | 0.50 | |
| 5 | 20상 | 공 동 구 | 공 동 구 재균열 | 0.2 | 1.5 | | 1.50 | m | 1 | 1.50 | |
| 6 | 20상 | 공 동 구 | 공 동 구 재균열 | 0.3 | 1.5 | | 1.50 | m | 1 | 1.50 | |
| 7 | 20상 | 공 동 구 | 공 동 구 재균열 | 0.3 | 1.5 | | 1.50 | m | 1 | 1.50 | |
| 8 | 20상 | 공 동 구 | 공 동 구 균열 | 0.2 | 1.5 | | 1.50 | m | 1 | 1.50 | |
| 9 | 20상 | 공 동 구 | 공 동 구 균열 | 0.1 | 1.5 | | 1.50 | m | 1 | 1.50 | |

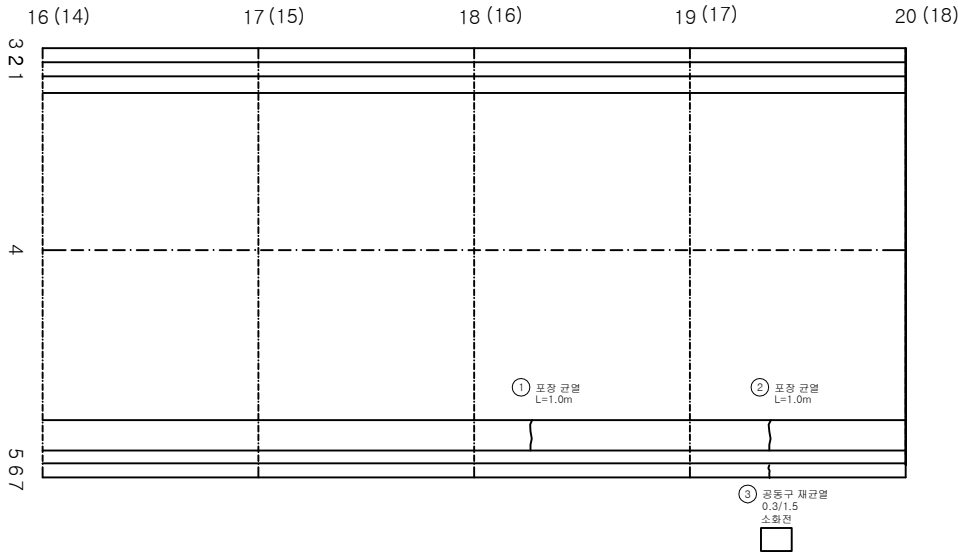
| 부식 | 좌굴, 변형 | 기 타 | 도 면 번호<br>004 |

| 번호 | 발생<br>년도 | 부재 | 손상내용 | 손상현황 | | | | | | | 비 고 |
|---|---|---|---|---|---|---|---|---|---|---|---|
| 1 | 20상 | 포장 | 포장 균열 | | 1.0 | | 1.00 | m | 1 | 1.00 | |
| 2 | 20상 | 포장 | 포장 균열 | | 1.0 | | 1.00 | m | 1 | 1.00 | |
| 3 | 20상 | 공동구 | 공동구 재균열 | 0.3 | 1.5 | | 1.50 | m | 1 | 1.50 | |

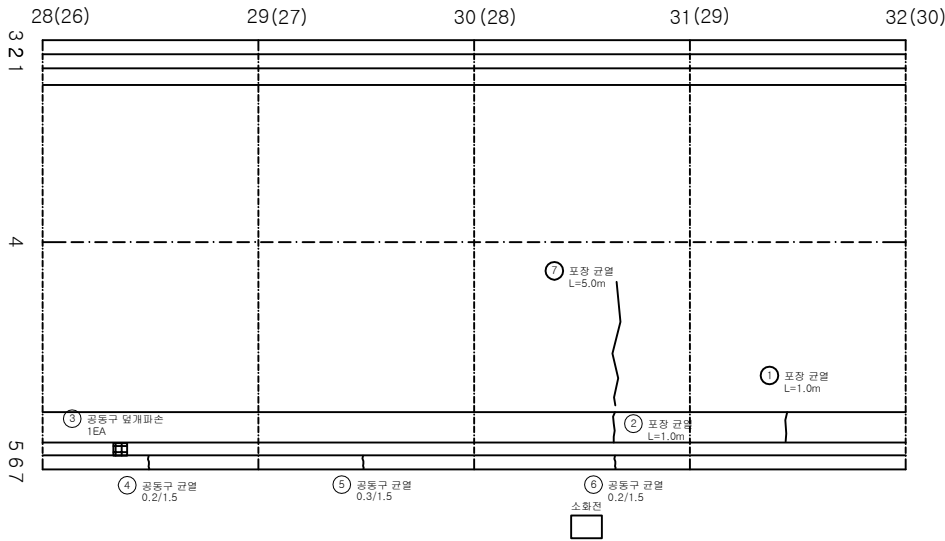
| 부식 | 좌굴, 변형 | 기 타 | 도 면 번 호<br>007 |

| 번 호 | 발 생 연 도 | 부 재 | 손 상 내 용 | 손 상 현 황 | | | | | | | 비 고 |
|---|---|---|---|---|---|---|---|---|---|---|---|
| 1 | 19하 | 포장 | 포장 균열 | | 1.0 | | 1.00 | m | 1 | 1.00 | |
| 2 | 20상 | 포장 | 포장 균열 | | 1.0 | | 1.00 | m | 1 | 1.00 | |
| 4 | 20상 | 공동구 | 공동구 균열 | 0.2 | 1.5 | | 1.50 | m | 1 | 1.50 | |
| 5 | 20상 | 공동구 | 공동구 균열 | 0.3 | 1.5 | | 1.50 | m | 1 | 1.50 | |
| 6 | 20상 | 공동구 | 공동구 균열 | 0.2 | 1.5 | | 1.50 | m | 1 | 1.50 | |
| 7 | 23하 | 포장 | 포장 균열 | | 5.0 | | 5.00 | m | 1 | 5.00 | |

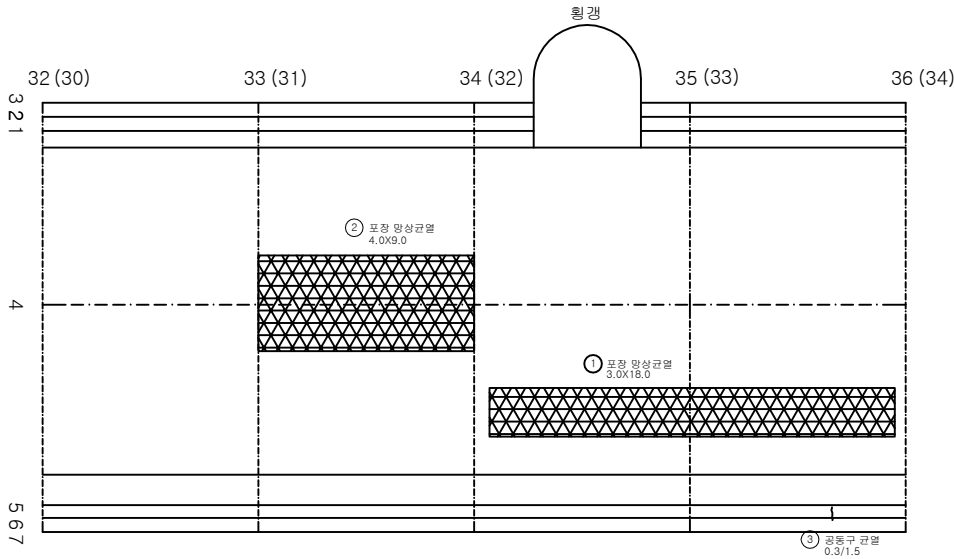
| 번 호 | 발 생 연 도 | 부 재 | 손 상 내 용 | 손 상 현 황 | | | | | | | 비 고 |
|---|---|---|---|---|---|---|---|---|---|---|---|
| 1 | 19하 | 포장 | 포장 망상균열 | | 18.0 | 3.0 | 54.00 | m <sup>2</sup> | 1 | 54.00 | |
| 2 | 20상 | 포장 | 포장 망상균열 | | 9.0 | 4.0 | 36.00 | m <sup>2</sup> | 1 | 36.00 | |
| 3 | 21하 | 공동구 | 공동구 균열 | 0.3 | 1.5 | | 1.50 | m | 1 | 1.50 | |

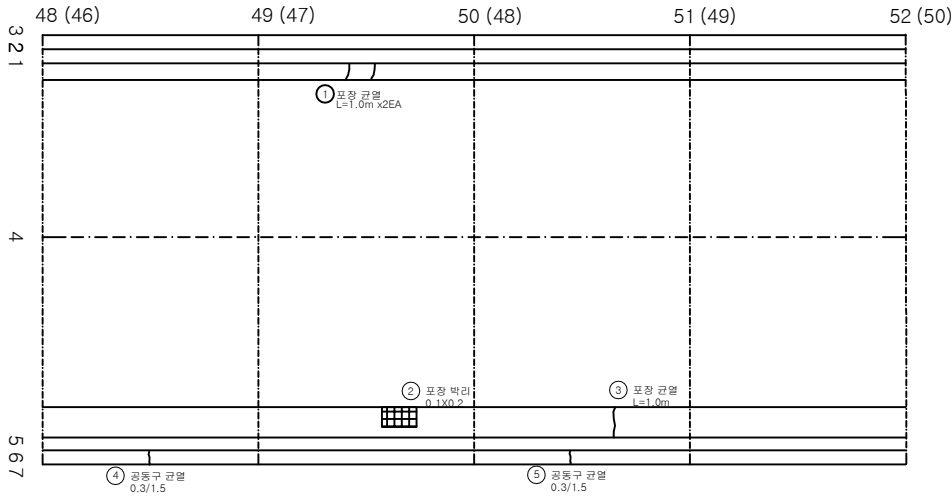
| 번호 | 발생<br>년도 | 부재 | 손상내용 | 손상현황 | | | | | | | 비고 |
|---|---|---|---|---|---|---|---|---|---|---|---|
| 1 | 19하 | 포장 | 포장 균열 | | 1.0 | | 1.00 | m | 2 | 2.00 | |
| 3 | 20상 | 포장 | 포장 균열 | | 1.0 | | 1.00 | m | 1 | 1.00 | |
| 4 | 20상 | 공동구 | 공동구 균열 | 0.3 | 1.5 | | 1.50 | m | 1 | 1.50 | |
| 5 | 20상 | 공동구 | 공동구 균열 | 0.3 | 1.5 | | 1.50 | m | 1 | 1.50 | |

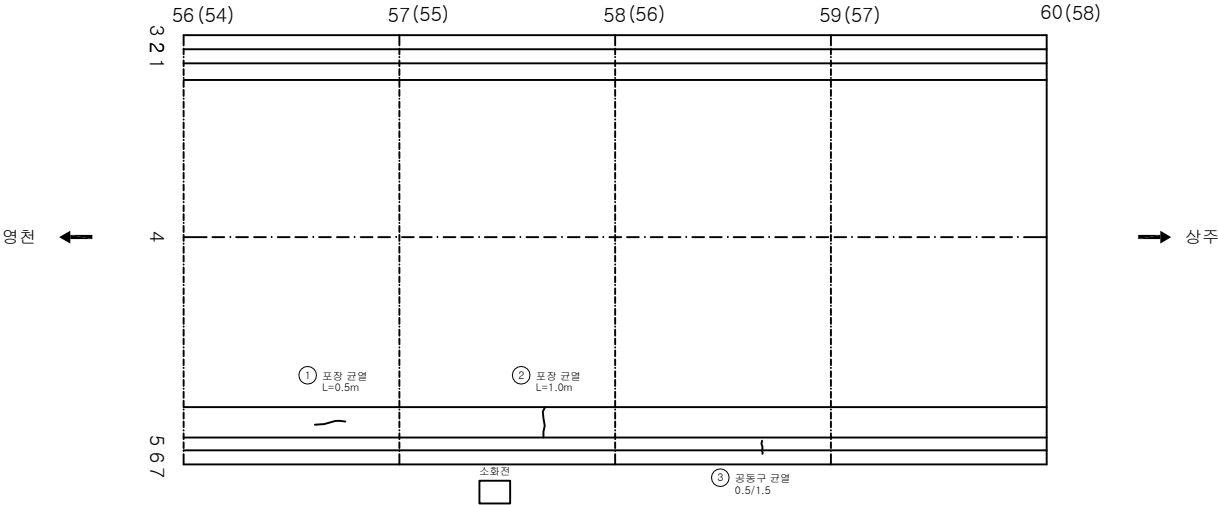
| 번호 | 발생<br>년도 | 부재 | 손상내용 | 손상현황 | | | | | | | 비고 |
|---|---|---|---|---|---|---|---|---|---|---|---|
| 1 | 20상 | 포장 | 포장 균열 | | 0.5 | | 0.50 | m | 1 | 0.50 | |
| 2 | 20상 | 포장 | 포장 균열 | | 1.0 | | 1.00 | m | 1 | 1.00 | |
| 3 | 21하 | 공동구 | 공동구 균열 | 0.5 | 1.5 | | 1.50 | m | 1 | 1.50 | |

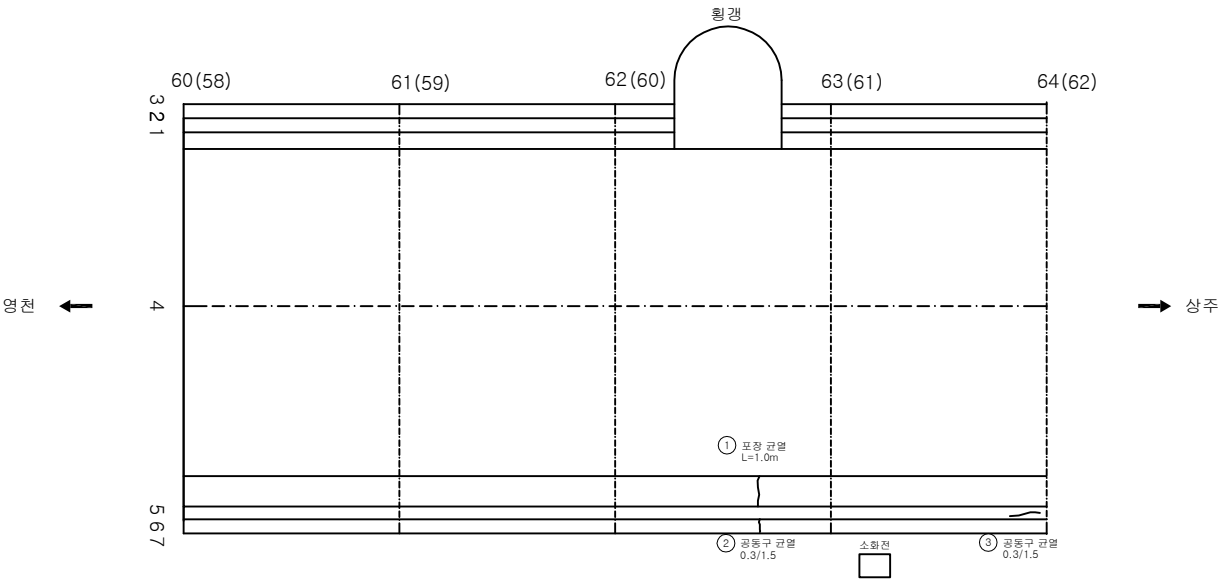
| | 부식 | | 좌굴, 변형 | | 기 타 | 도 면 번 호 | 015 |

| 번 호 | 발 생 년 도 | 부 재 | 손 상 내 용 | 손 상 현 황 | | | | | | | 비 고 |
|---|---|---|---|---|---|---|---|---|---|---|---|
| 1 | 20상 | 포장 | 포장 균열 | | 1.0 | | 1.00 | m | 1 | 1.00 | |
| 2 | 20상 | 공동구 | 공동구 균열 | 0.3 | 1.5 | | 1.50 | m | 1 | 1.50 | |
| 3 | 21하 | 공동구 | 공동구 균열 | 0.3 | 1.5 | | 1.50 | m | 1 | 1.50 | |

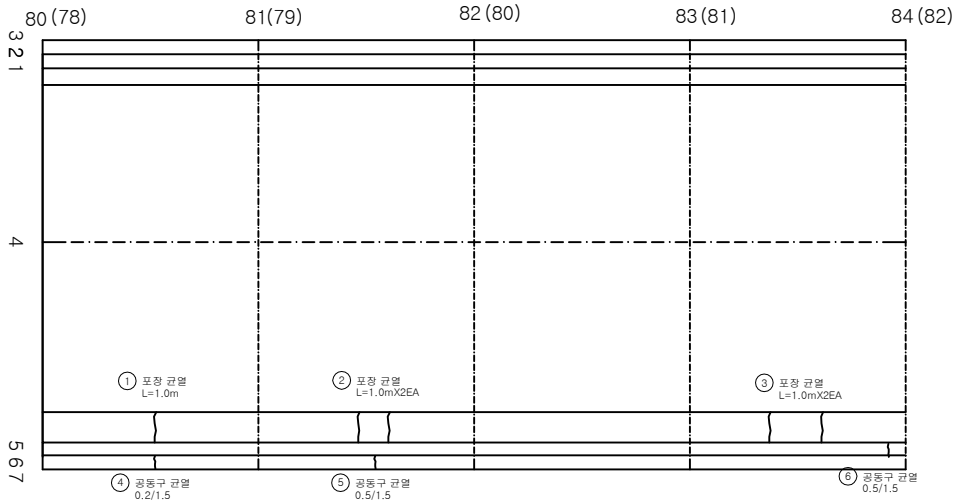
| 부식 | 좌굴, 변형 | 기 타 | 도 면 번 호<br>020 |

| 번 호 | 발 생 연 도 | 부 재 | 손 상 내 용 | 손 상 현 황 | | | | | | | 비 고 |
|---|---|---|---|---|---|---|---|---|---|---|---|
| 1 | 20상 | 포장 | 포장 균열 | | 1.0 | | 1.00 | m | 1 | 1.00 | |
| 2 | 20상 | 포장 | 포장 균열 | | 1.0 | | 1.00 | m | 2 | 2.00 | |
| 3 | 20상 | 포장 | 포장 균열 | | 1.0 | | 1.00 | m | 2 | 2.00 | |
| 4 | 20상 | 공동구 | 공동구 균열 | 0.2 | 1.5 | | 1.50 | m | 1 | 1.50 | |
| 5 | 21하 | 공동구 | 공동구 균열 | 0.5 | 1.5 | | 1.50 | m | 1 | 1.50 | |
| 6 | 21하 | 공동구 | 공동구 균열 | 0.5 | 1.5 | | 1.50 | m | 1 | 1.50 | |

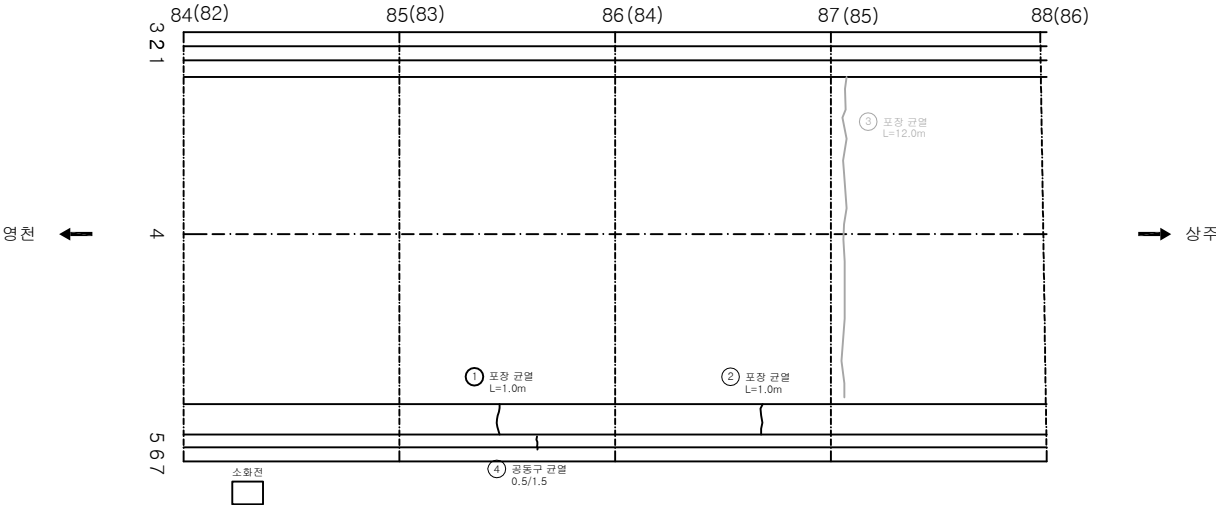
| 번 호 | 발 생 연 도 | 부 재 | 손 상 내 용 | 손 상 현 황 | | | | | | | 비 고 |
|---|---|---|---|---|---|---|---|---|---|---|---|
| 1 | 19하 | 포장 | 포장 균열 | | 1.0 | | 1.00 | m | 1 | 1.00 | |
| 2 | 20상 | 포장 | 포장 균열 | | 1.0 | | 1.00 | m | 1 | 1.00 | |
| 3 | 20상 | 포장 | 포장 균열 | | 12.0 | | 12.00 | m | 1 | 12.00 | 1'하 보수 |
| 4 | 21하 | 공동구 | 공동구 균열 | 0.5 | 1.5 | | 1.50 | m | 1 | 1.50 | |

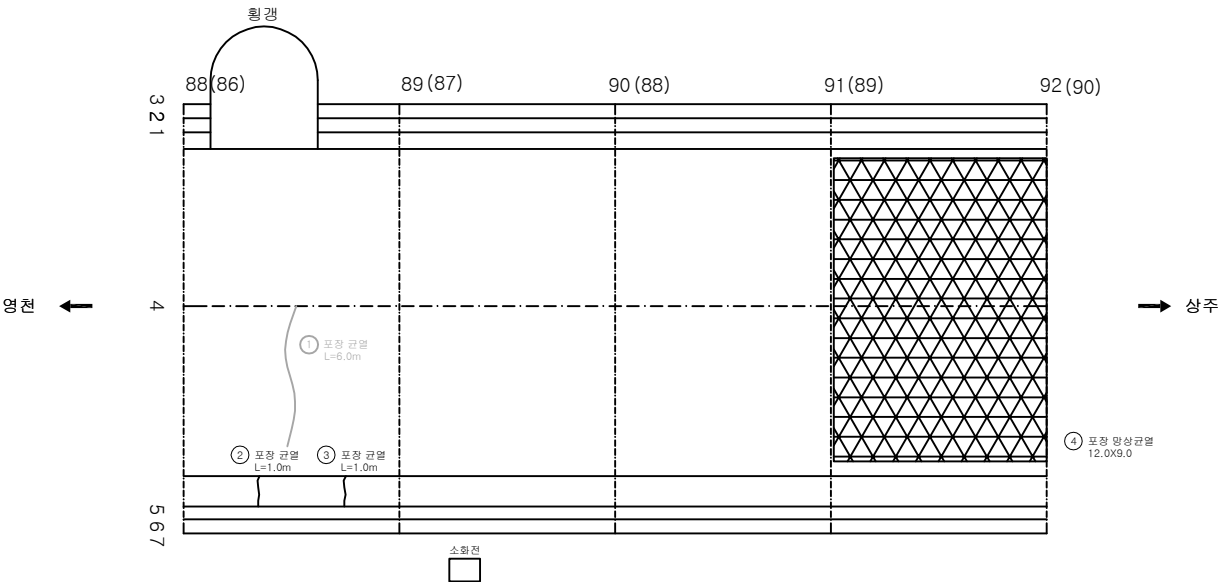
| 부식 | 좌굴, 변형 | 기 타 | 도 면 번 호<br>022 |

| 번호 | 발생<br>년도 | 부재 | 손상내용 | 손상현황 | | | | | | | 비고 |
|---|---|---|---|---|---|---|---|---|---|---|---|
| 1 | 1998 | 포장 | 포장 균열 | | 6.0 | | 6.00 | m | 1 | 6.00 | 21'차 보수 |
| 2 | 20상 | 포장 | 포장 균열 | | 1.0 | | 1.00 | m | 1 | 1.00 | |
| 3 | 20상 | 포장 | 포장 균열 | | 1.0 | | 1.00 | m | 1 | 1.00 | |
| 4 | 20상 | 포장 | 포장 양상균열 | | 12.0 | 9.0 | 108.00 | m <sup>2</sup> | 1 | 108.00 | |

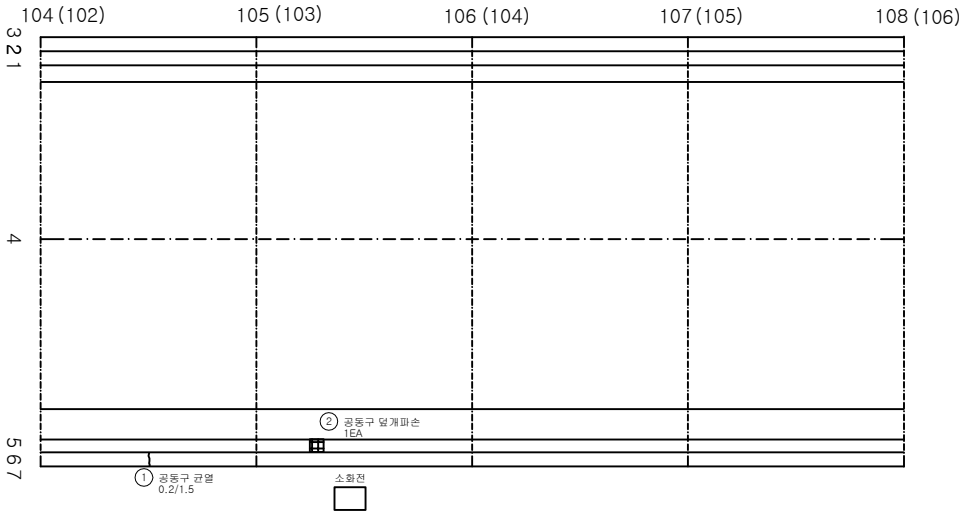
| | 부식 | 좌굴, 변형 | 기 타 | 도 면 번 호<br>026 |

| 번 호 | 발 생 연 도 | 부 재 | 손 상 내 용 | 손 상 현 황 | | | | | | | 비 고 |
|---|---|---|---|---|---|---|---|---|---|---|---|
| 1 | 20상 | 공동구 | 공동구 균열 | 0.2 | 1.5 | | 1.50 | m | 1 | 1.50 | |

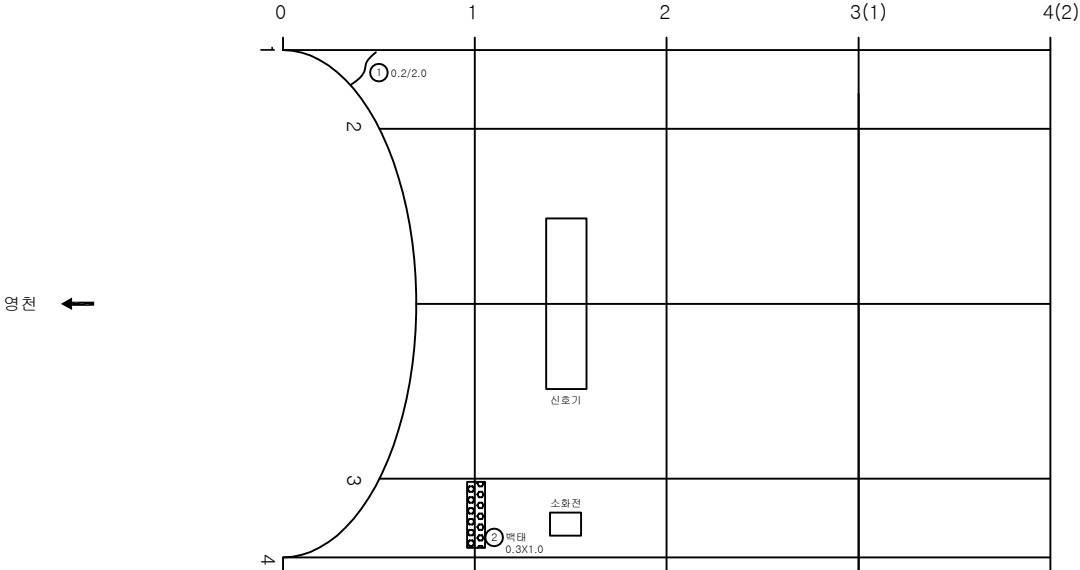
| 부식 | 좌굴, 변형 | 기 타 | 도 면 번 호<br>028 |

| 번 호 | 발 생 연 도 | 부 재 | 손 상 내 용 | 손 상 현 황 | | | | | | | 비 고 |
|---|---|---|---|---|---|---|---|---|---|---|---|
| 1 | 19하 | 측벽부 | 균열 (Cr=0.3mm미만) | 0.2 | 2.0 | | 2.00 | m | 1 | 2.00 | |

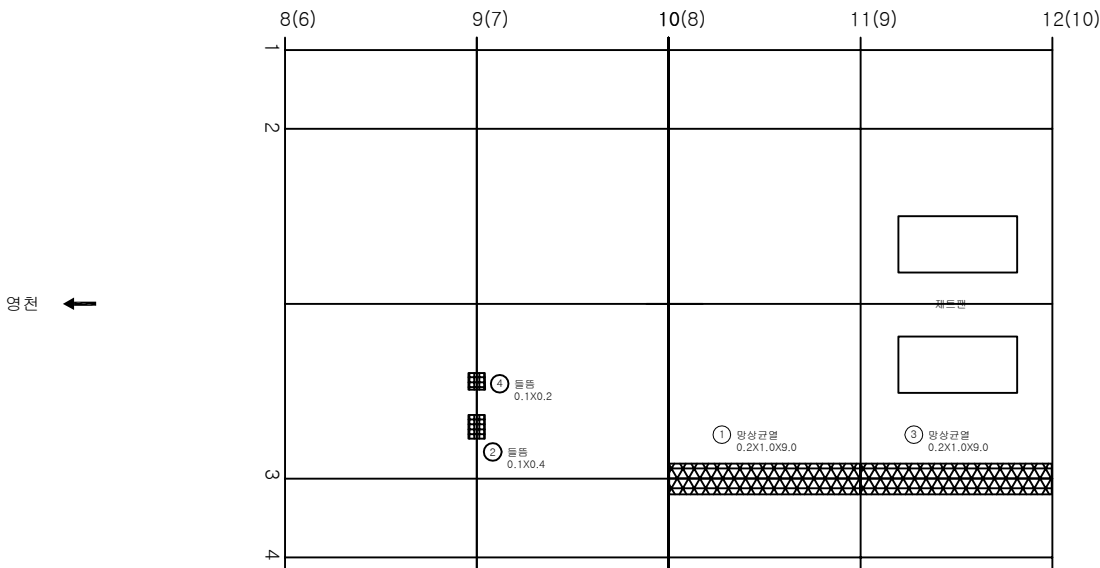
| 부식 | 좌굴, 변형 | 기 타 | 도 면 번 호<br>030 |

| 번호 | 발생<br>년도 | 부재 | 손상내용 | 손상현황 | | | | | | | 비 고 |
|---|---|---|---|---|---|---|---|---|---|---|---|
| 1 | 20상 | 측벽부 | 망상균열 | 0.2 | 9.0 | 1.0 | 9.00 | m <sup>2</sup> | 1 | 9.00 | |
| 3 | 21하 | 측벽부 | 망상균열 | 0.2 | 9.0 | 1.0 | 9.00 | m <sup>2</sup> | 1 | 9.00 | |

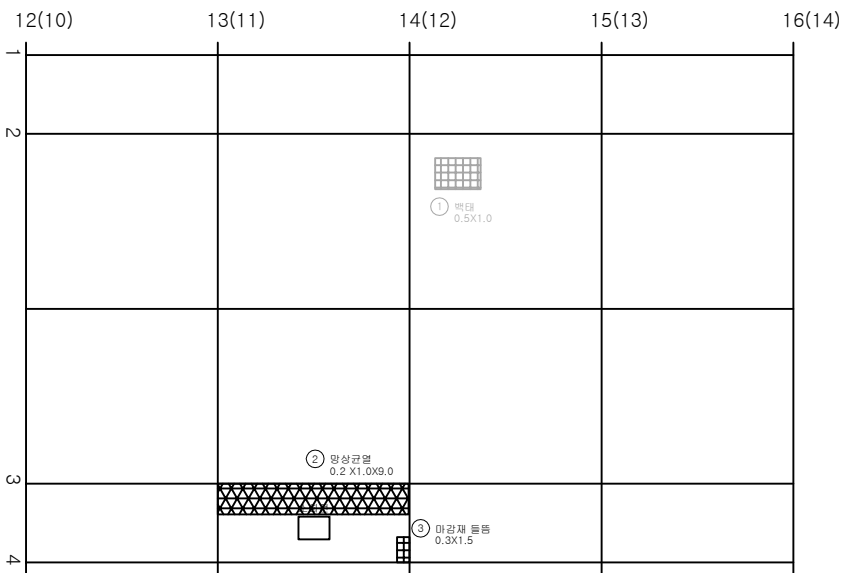
| 부식 | 좌굴, 변형 | 기 타 | 도 면 번호<br>031 |

| 번호 | 발생<br>년도 | 부재 | 손상내용 | 손상현황 | | | | | | 비 고 | |
|---|---|---|---|---|---|---|---|---|---|---|---|
| 2 | 20상 | 측벽부 | 망상균열 | 0.2 | 1.0 | 9.0 | 9.00 | m <sup>2</sup> | 1 | 9.00 | |

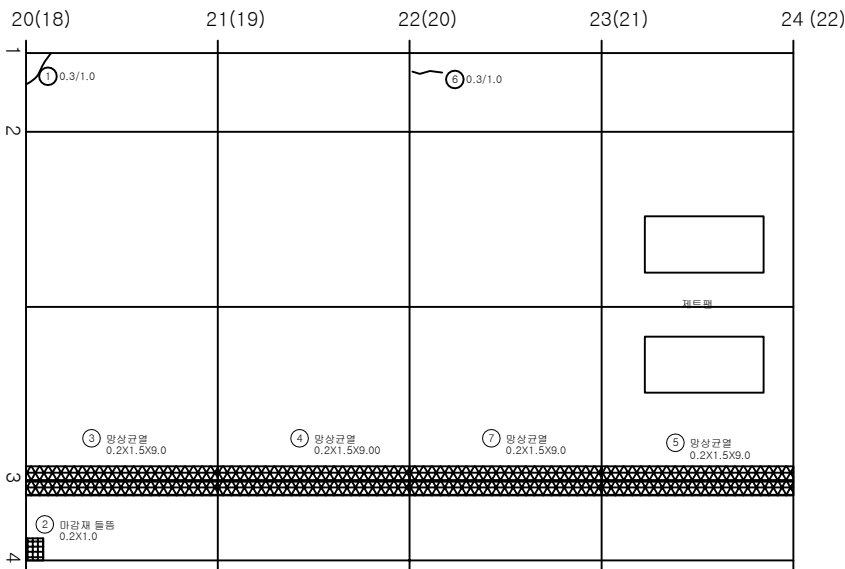
| 부식 | 좌굴, 변형 | 기 타 | 도 면 번 호<br>033 |

| 번호 | 발생<br>년도 | 부재 | 손상내용 | 손상현황 | | | | | | | 비 고 |
|---|---|---|---|---|---|---|---|---|---|---|---|
| 3 | 20상 | 측벽부 | 망상균열 | 0.2 | 1.5 | 9.0 | 13.50 | m <sup>2</sup> | 1 | 13.50 | |
| 4 | 20상 | 측벽부 | 망상균열 | 0.2 | 1.5 | 9.0 | 13.50 | m <sup>2</sup> | 1 | 13.50 | |
| 5 | 20상 | 측벽부 | 망상균열 | 0.2 | 1.5 | 9.0 | 13.50 | m <sup>2</sup> | 1 | 13.50 | |
| 7 | 21하 | 측벽부 | 망상균열 | 0.2 | 1.5 | 9.0 | 13.50 | m <sup>2</sup> | 1 | 13.50 | |

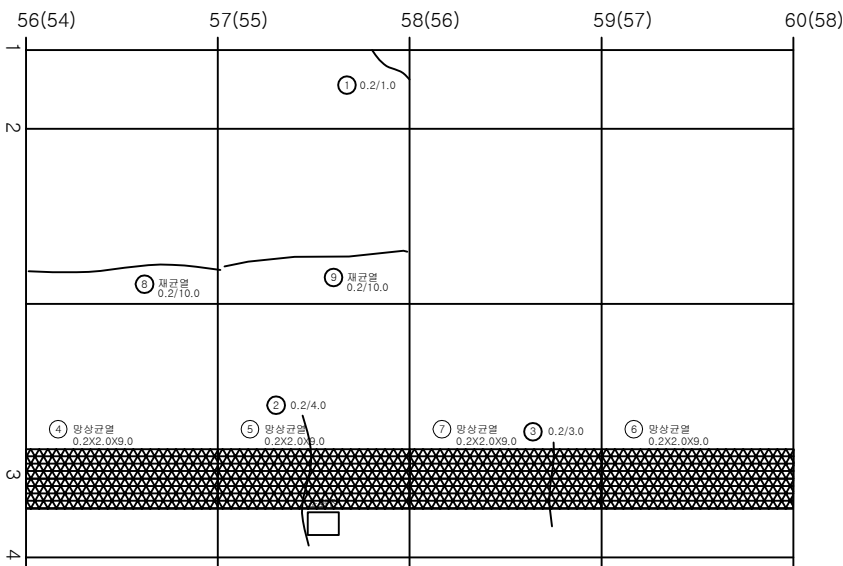
| 번 호 | 발 생 연 도 | 부 재 | 손 상 내 용 | 손 상 현 황 | | | | | | | 비 고 |
|---|---|---|---|---|---|---|---|---|---|---|---|
| 1 | 19하 | 측벽부 | 균열(Cw=0.3mm미만) | 0.2 | 1.0 | | 1.00 | m | 1 | 1.00 | |
