상주영천고속도로 2024~2025년 시설물 안전점검 용역  
(2024년 하반기 정기안전점검)

# 외 관 조 사 망 도

군위터널(영천방향)

2024.11

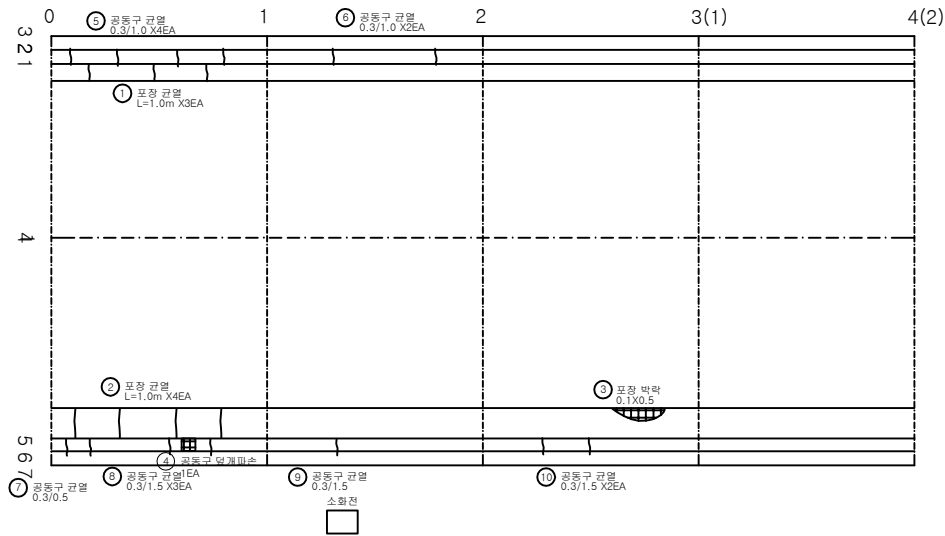
| 번 호 | 발 생 연 도 | 부 재 | 손 상 내 용 | 손 상 현 황 | | | | | | | 비 고 |
|---|---|---|---|---|---|---|---|---|---|---|---|
| 1 | 19하 | 포 장 | 포 장 균 열 | | 1.0 | | 1.00 | m | 3 | 3.00 | |
| 2 | 19하 | 포 장 | 포 장 균 열 | | 1.0 | | 1.00 | m | 4 | 4.00 | |
| 3 | 19하 | 포 장 | 포 장 박락 | | 0.1 | 0.5 | 0.05 | m <sup>2</sup> | 1 | 0.05 | |
| 4 | 20상 | 공 동 구 | 공 동 구 덮 게 파 손 | | | | 1.00 | EA | 1 | 1.00 | |
| 5 | 21하 | 공 동 구 | 공 동 구 균 열 | 0.3 | 1.0 | | 1.00 | m | 4 | 4.00 | |
| 6 | 21하 | 공 동 구 | 공 동 구 균 열 | 0.3 | 1.0 | | 1.00 | m | 2 | 2.00 | |
| 7 | 21하 | 공 동 구 | 공 동 구 균 열 | 0.3 | 0.5 | | 0.50 | m | 1 | 0.50 | |
| 8 | 21하 | 공 동 구 | 공 동 구 균 열 | 0.3 | 1.5 | | 1.50 | m | 3 | 4.50 | |
| 9 | 21하 | 공 동 구 | 공 동 구 균 열 | 0.3 | 1.5 | | 1.50 | m | 1 | 1.50 | |
| 10 | 21하 | 공 동 구 | 공 동 구 균 열 | 0.3 | 1.5 | | 1.50 | m | 2 | 3.00 | |

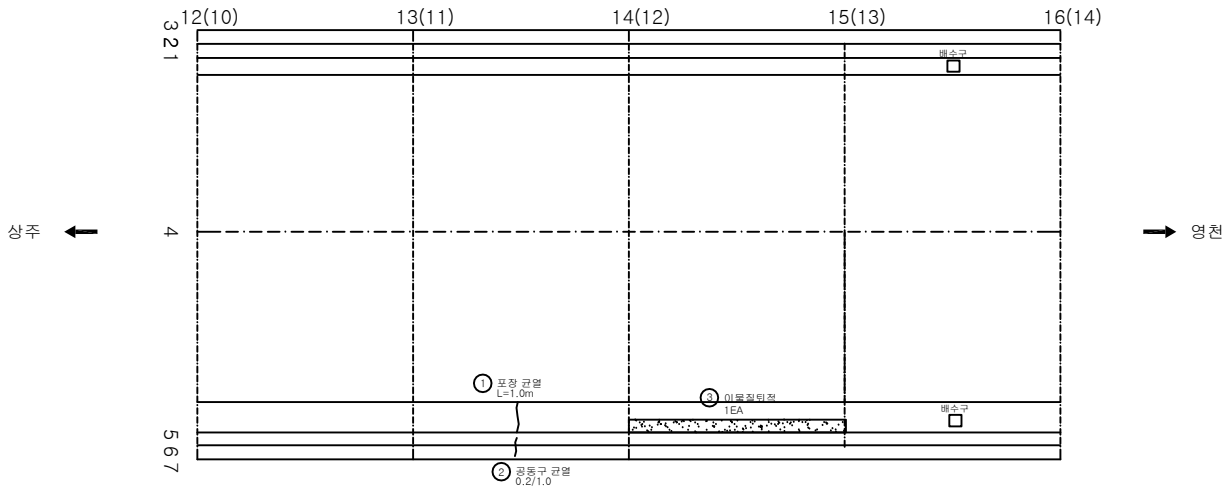
| 번호 | 발생<br>년도 | 부재 | 손상내용 | 손상현황 | | | | | | | 비고 |
|---|---|---|---|---|---|---|---|---|---|---|---|
| 1 | 21상 | 포장 | 포장 균열 | | 1.0 | | 1.00 | m | 1 | 1.00 | |
| 2 | 21상 | 공동구 | 공동구 균열 | 0.2 | 1.0 | | 1.00 | m | 1 | 1.00 | |

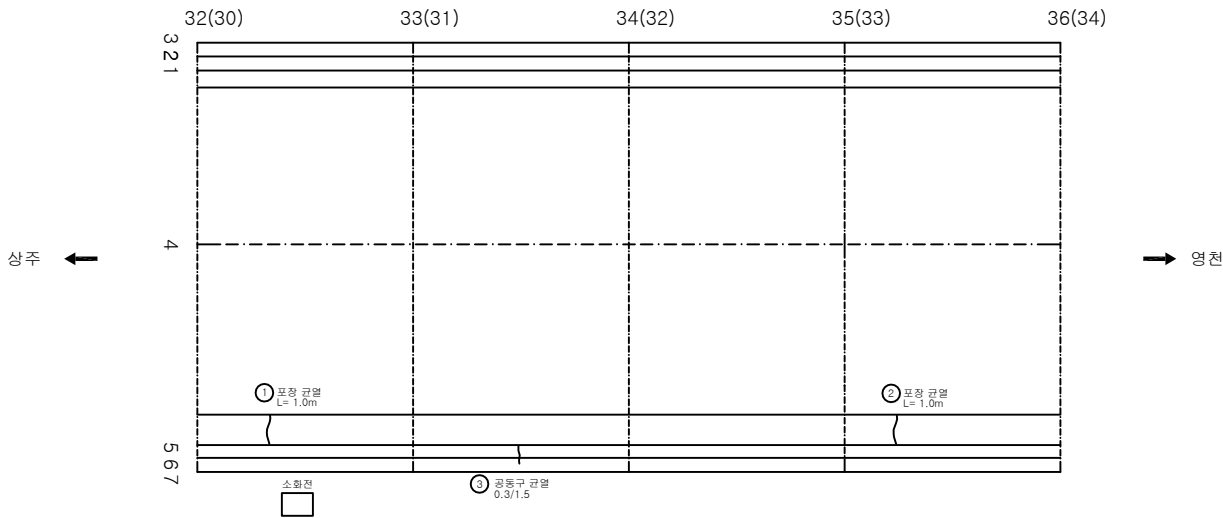
| 번호 | 발생<br>년도 | 부재 | 손상내용 | 손상현황 | | | | | | 비 고 | |
|---|---|---|---|---|---|---|---|---|---|---|---|
| 1 | 19하 | 포장 | 포장 균열 | | 1.0 | | 1.00 | m | 1 | 1.00 | |
| 2 | 20상 | 포장 | 포장 균열 | | 1.0 | | 1.00 | m | 1 | 1.00 | |
| 3 | 21하 | 공동구 | 공동구 균열 | 0.3 | 1.5 | | 1.50 | m | 1 | 1.50 | |

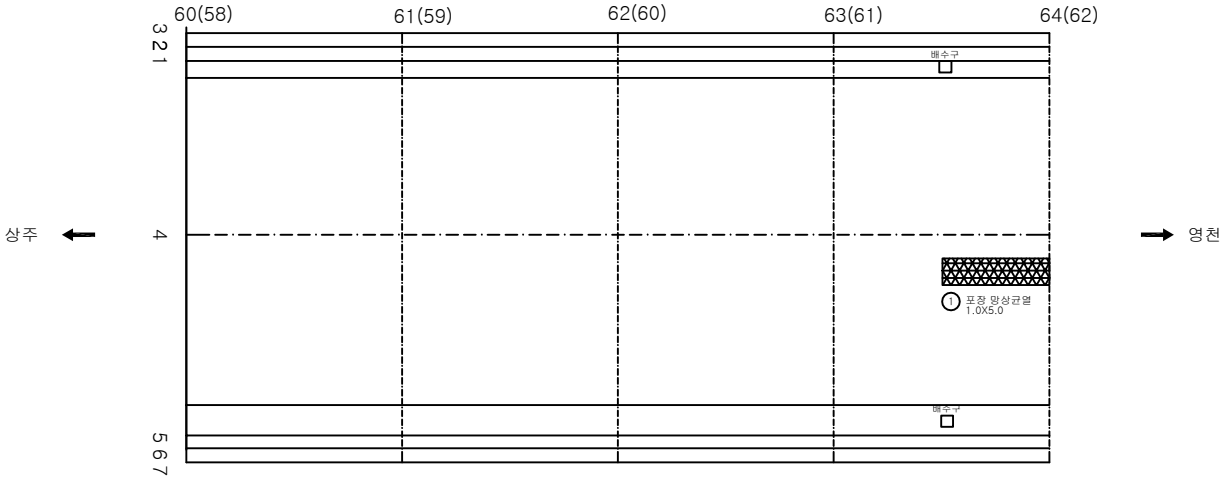
| 번호 | 발생<br>년도 | 부재 | 손상내용 | 손상현황 | | | | | | | 비 고 |
|---|---|---|---|---|---|---|---|---|---|---|---|
| 1 | 19하 | 포장 | 포장 망상균열 | | 1.0 | 5.0 | 5.00 | m <sup>2</sup> | 1 | 5.00 | |

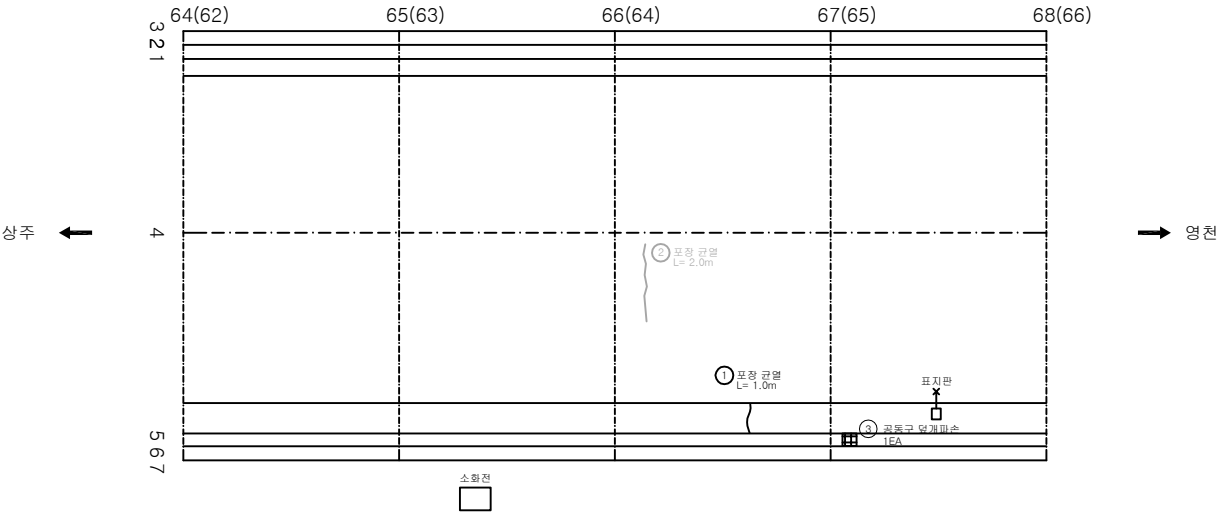
| 번호 | 발생<br>년도 | 부재 | 손상내용 | 손상현황 | | | | | | 비 고 | |
|---|---|---|---|---|---|---|---|---|---|---|---|
| 1 | 19하 | 포장 | 포장 균열 | | 1.0 | | 1.00 | m | 1 | 1.00 | |
| 2 | 20상 | 포장 | 포장 균열 | | 2.0 | | 2.00 | m | 1 | 2.00 | 21'하 보수 |

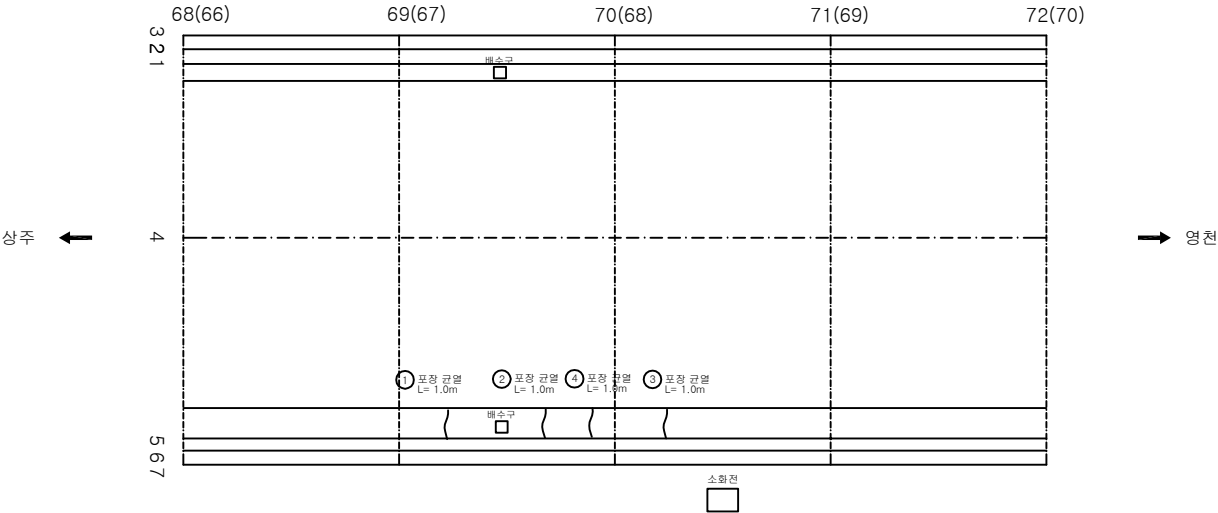
| 번호 | 발생<br>년도 | 부재 | 손상내용 | 손상현황 | | | | | | 비 고 | |
|---|---|---|---|---|---|---|---|---|---|---|---|
| 1 | 19하 | 포장 | 포장 균열 | | 1.0 | | 1.00 | m | 1 | 1.00 | |
| 2 | 19하 | 포장 | 포장 균열 | | 1.0 | | 1.00 | m | 1 | 1.00 | |
| 3 | 19하 | 포장 | 포장 균열 | | 1.0 | | 1.00 | m | 1 | 1.00 | |
| 4 | 20상 | 포장 | 포장 균열 | | 1.0 | | 1.00 | m | 1 | 1.00 | |

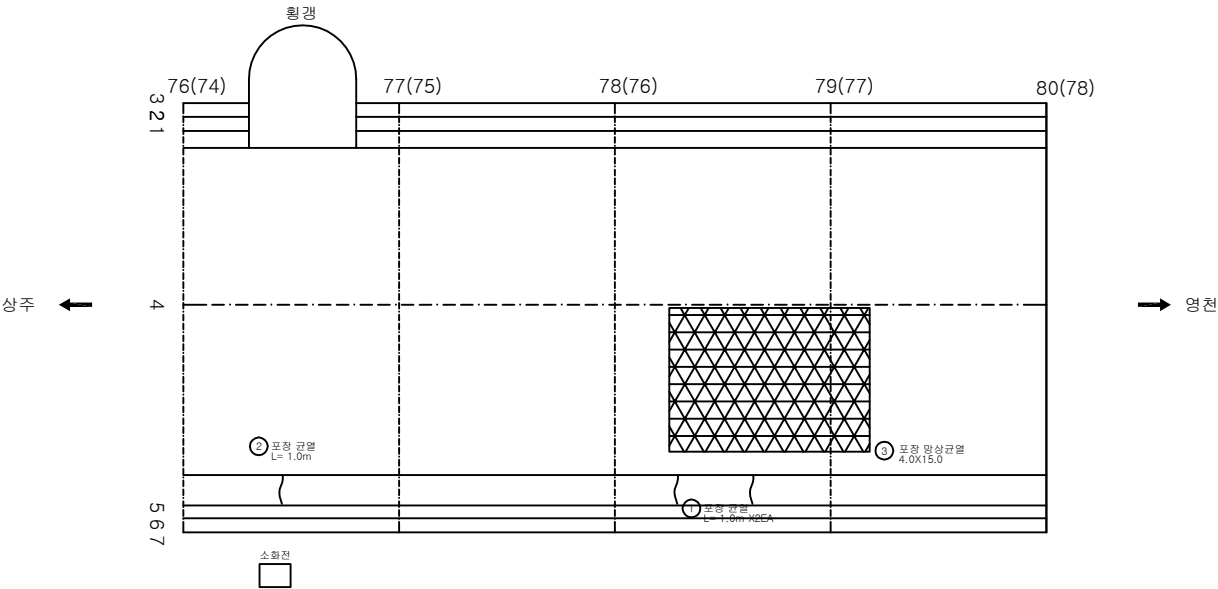
| 번호 | 발생<br>년도 | 부재 | 손상내용 | 손상현황 | | | | | | 비고 | |
|---|---|---|---|---|---|---|---|---|---|---|---|
| 1 | 19하 | 포장 | 포장 균열 | | 1.0 | | 1.00 | m | 2 | 2.00 | |
| 2 | 20상 | 포장 | 포장 균열 | | 1.0 | | 1.00 | m | 1 | 1.00 | |
| 3 | 23하 | 포장 | 포장 망상균열 | | 4.0 | 15.0 | 60.00 | m <sup>2</sup> | 1 | 60.00 | |

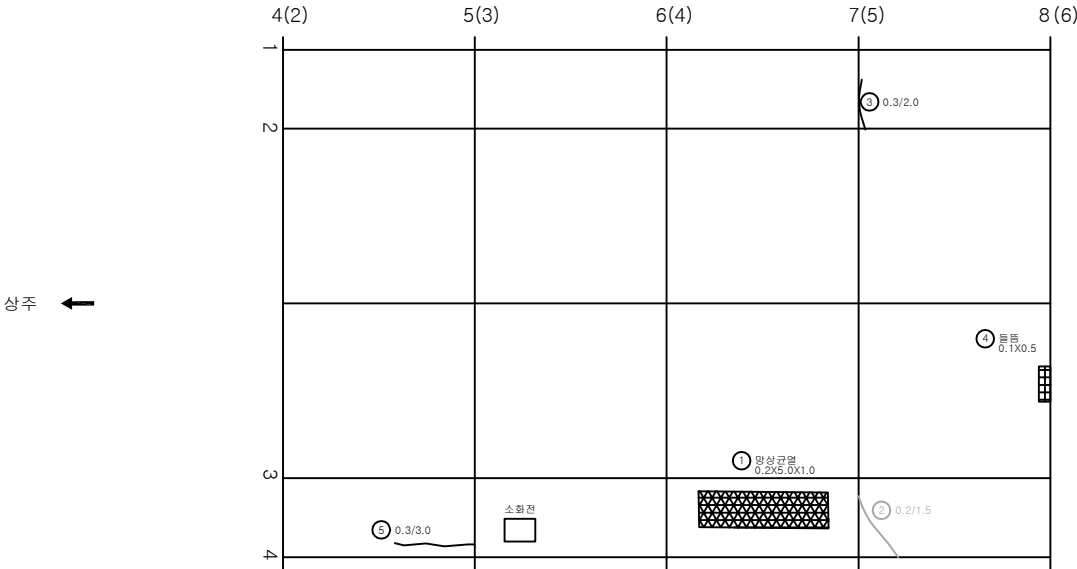
| 번 호 | 발 생 연 도 | 부 재 | 손 상 내 용 | 손 상 현 황 | | | | | | | 비 고 |
|---|---|---|---|---|---|---|---|---|---|---|---|
| 1 | 19하 | 측벽부 | 망상균열 | 0.2 | 5.0 | 1.0 | 5.00 | m <sup>2</sup> | 1 | 5.00 | |
| 2 | 19하 | 측벽부 | 균열(Cw=0.3mm미만) | 0.2 | 1.5 | | 1.50 | m | 1 | 1.50 | 21'하 보수 |
| 3 | 19하 | 측벽부 | 균열(Cw=0.3mm이상) | 0.3 | 2.0 | | 2.00 | m | 1 | 2.00 | |
| 5 | 21상 | 측벽부 | 균열(Cw=0.3mm이상) | 0.3 | 3.0 | | 3.00 | m | 1 | 3.00 | |
