상주영천고속도로 2024~2025년 시설물 안전점검 용역  
(2024년 하반기 정기안전점검)

# 외 관 조 사 망 도

산법터널(상주방향)

2024.11

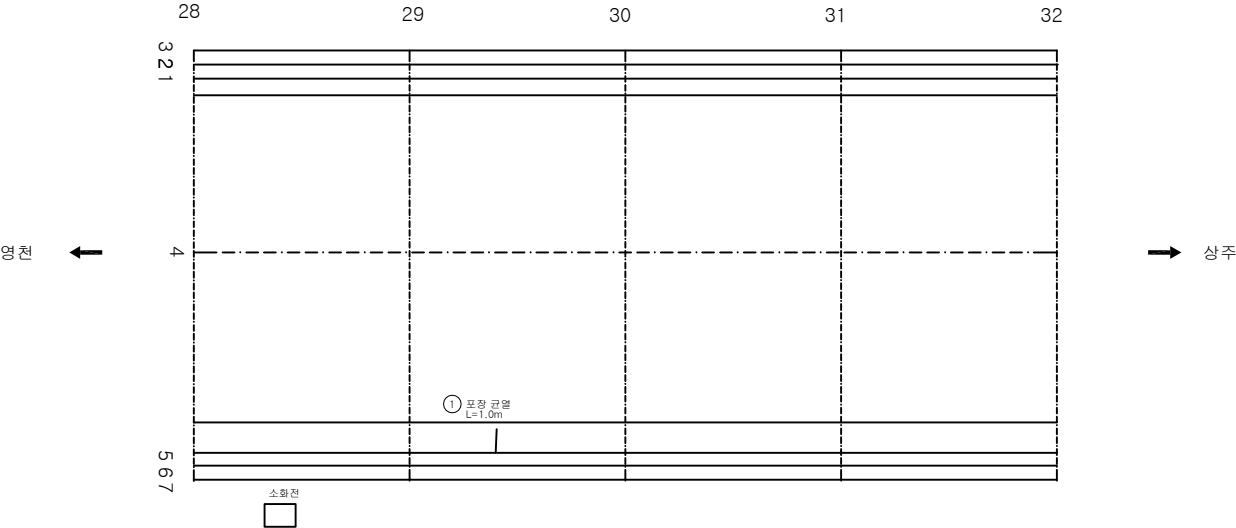
| 번호 | 발생<br>년도 | 부재 | 손상내용 | 손상현황 | | | | | | | 비 고 |
|---|---|---|---|---|---|---|---|---|---|---|---|
| 1 | 19하 | 포장 | 포장 균열 | | 1.0 | | 1.00 | m | 1 | 1.00 | |
