상주영천고속도로 2024~2025년 시설물 안전점검 용역  
(2024년 하반기 정기안전점검)

외 관 조 사 망 도  
산법터널(영천방향)

2024.11

(주)명성엔지니어링

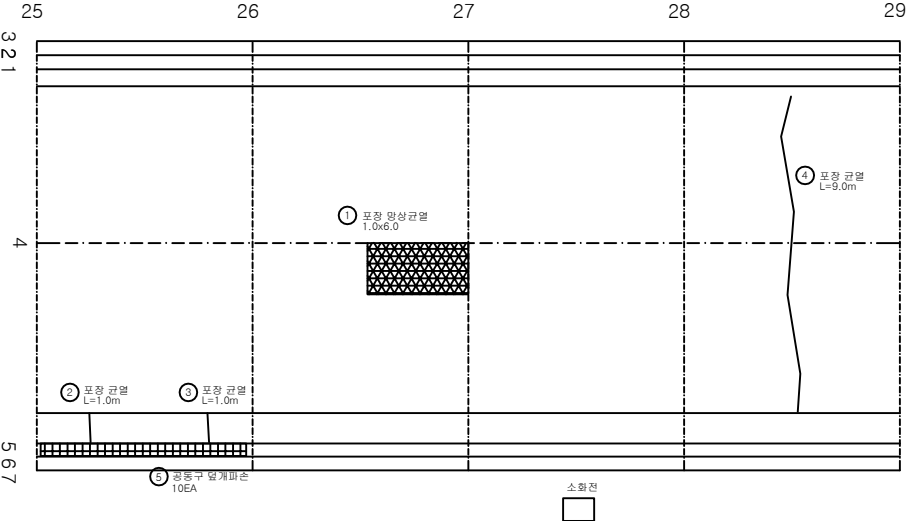
| 부식 | 좌굴, 변형 | 기 타 | 도 면 번호<br>007 |

| 번호 | 발생<br>년도 | 부재 | 손상내용 | 손상현황 | | | | | | 비 고 | |
|---|---|---|---|---|---|---|---|---|---|---|---|
| 1 | 19하 | 포장 | 포장 균열 | | 1.0 | | 1.00 | m | 1 | 1.00 | |
| 2 | 20상 | 포장 | 포장 균열 | | 1.0 | | 1.00 | m | 1 | 1.00 | |
| 3 | 20상 | 포장 | 포장 균열 | | 1.0 | | 1.00 | m | 1 | 1.00 | |

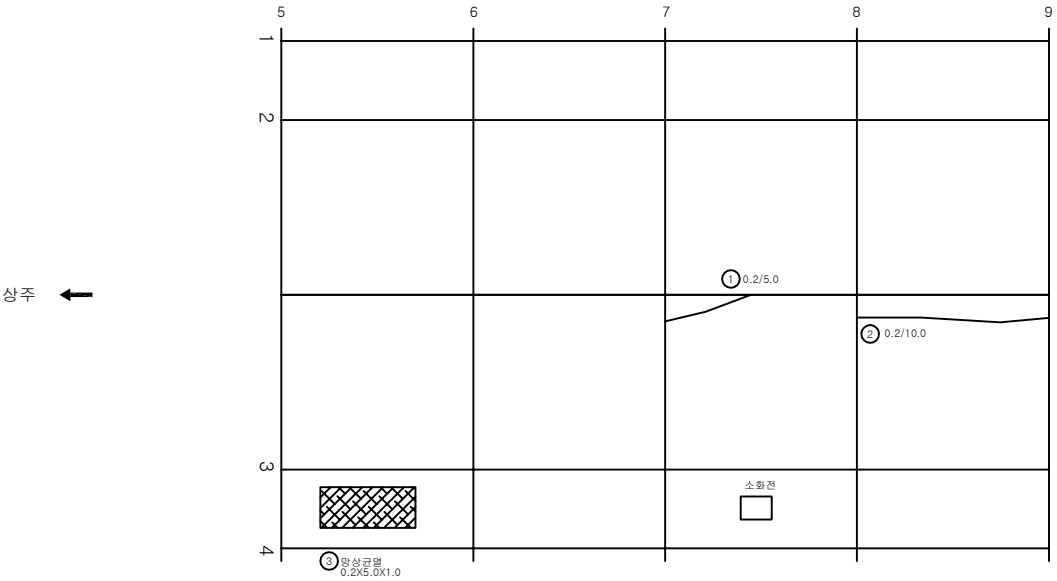
| 번호 | 발생<br>년도 | 부재 | 손상내용 | 손상현황 | | | | | | | 비 고 |
|---|---|---|---|---|---|---|---|---|---|---|---|
| 1 | 19하 | 천단부 | 균열(Cw=0.3mm미만) | 0.2 | 5.0 | | 5.00 | m | 1 | 5.00 | |
| 2 | 19하 | 천단부 | 균열(Cw=0.3mm미만) | 0.2 | 10.0 | | 10.00 | m | 1 | 10.00 | |
| 3 | 21하 | 속벽부 | 망상균열 | 0.2 | 5.0 | 1.0 | 5.00 | m <sup>2</sup> | 1 | 5.00 | |

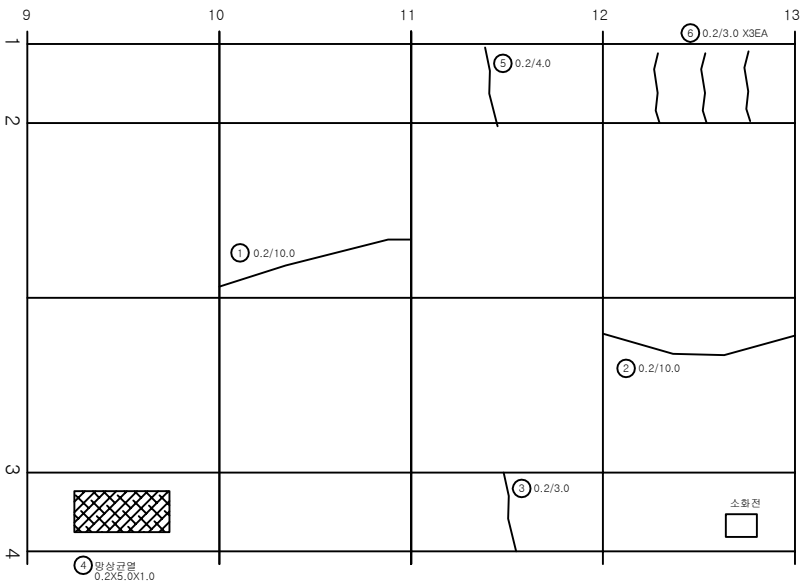
| 번호 | 발생<br>년도 | 부재 | 손상내용 | 손상현황 | | | | | | | 비 고 |
|---|---|---|---|---|---|---|---|---|---|---|---|
| 1 | 19하 | 천단부 | 균열(Cw=0.3mm미만) | 0.2 | 10.0 | | 10.00 | m | 1 | 10.00 | |
| 2 | 19하 | 천단부 | 균열(Cw=0.3mm미만) | 0.2 | 10.0 | | 10.00 | m | 1 | 10.00 | |
| 3 | 19하 | 측벽부 | 균열(Cw=0.3mm미만) | 0.2 | 3.0 | | 3.00 | m | 1 | 3.00 | |
| 4 | 21하 | 측벽부 | 망상균열 | 0.2 | 5.0 | 1.0 | 5.00 | m <sup>2</sup> | 1 | 5.00 | |
| 5 | 21하 | 측벽부 | 균열(Cw=0.3mm미만) | 0.2 | 4.0 | | 4.00 | m | 1 | 4.00 | |
| 6 | 23하 | 측벽부 | 균열(Cw=0.3mm미만) | 0.2 | 3.0 | | 3.00 | m | 3 | 9.00 | |
