상주영천고속도로 2024~2025년 시설물 안전점검 용역  
(2024년 하반기 정기안전점검)

# 외 관 조 사 망 도

평호터널(상주방향)

2024.11

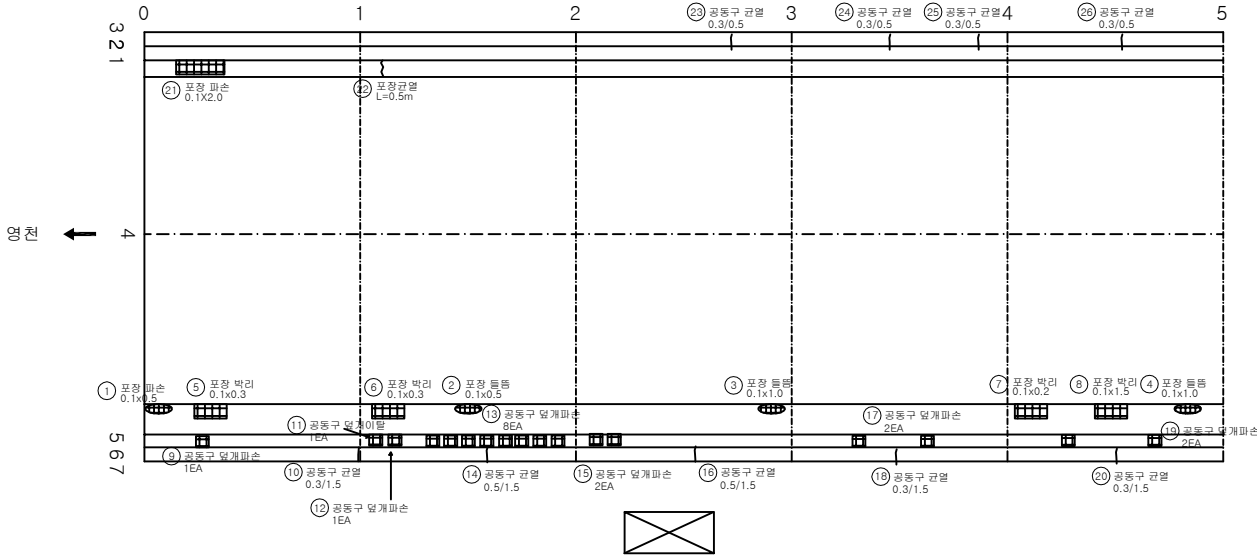
ID:평 호 터 널(상 주)-포 장,공 동 구 Span No.1~5

| 번 호 | 발 생 연 도 | 부 재 | 손 상 내 용 | 손 상 현 황 | | | | | | | 비 고 |
|---|---|---|---|---|---|---|---|---|---|---|---|
| 1 | 19하 | 포 장 | 포 장 파 손 | | 0.1 | 0.5 | 0.05 | m <sup>2</sup> | 1 | 0.05 | |
| 2 | 19하 | 포 장 | 포 장 들 뚫 | | 0.1 | 0.5 | 0.05 | m <sup>2</sup> | 1 | 0.05 | |
| 3 | 19하 | 포 장 | 포 장 들 뚫 | | 0.1 | 1.0 | 0.10 | m <sup>2</sup> | 1 | 0.10 | |
| 4 | 19하 | 포 장 | 포 장 들 뚫 | | 0.1 | 1.0 | 0.10 | m <sup>2</sup> | 1 | 0.10 | |
| 5 | 20상 | 포 장 | 포 장 박 리 | | 0.1 | 0.3 | 0.03 | m <sup>2</sup> | 1 | 0.03 | |
| 6 | 20상 | 포 장 | 포 장 박 리 | | 0.1 | 0.3 | 0.03 | m <sup>2</sup> | 1 | 0.03 | |
| 7 | 20상 | 포 장 | 포 장 박 리 | | 0.1 | 0.2 | 0.02 | m <sup>2</sup> | 1 | 0.02 | |
| 8 | 20상 | 포 장 | 포 장 박 리 | | 0.1 | 1.5 | 0.15 | m <sup>2</sup> | 1 | 0.15 | |
| 9 | 20상 | 공 동 구 | 공 동 구 덮 게 파 손 | | | | 1.00 | EA | 1 | 1.00 | |
| 10 | 20상 | 공 동 구 | 공 동 구 균 열 | 0.3 | 1.5 | | 1.50 | m | 1 | 1.50 | |
| 11 | 20상 | 공 동 구 | 공 동 구 덮 게 이 탈 | | | | 1.00 | EA | 1 | 1.00 | |
| 12 | 20상 | 공 동 구 | 공 동 구 덮 게 파 손 | | | | 1.00 | EA | 1 | 1.00 | |
| 13 | 20상 | 공 동 구 | 공 동 구 덮 게 파 손 | | | | 1.00 | EA | 8 | 8.00 | |
| 14 | 20상 | 공 동 구 | 공 동 구 균 열 | 0.5 | 1.5 | | 1.50 | m | 1 | 1.50 | |
| 15 | 20상 | 공 동 구 | 공 동 구 덮 게 파 손 | | | | 1.00 | EA | 2 | 2.00 | |
| 16 | 20상 | 공 동 구 | 공 동 구 균 열 | 0.5 | 1.5 | | 1.50 | m | 1 | 1.50 | |
| 17 | 20상 | 공 동 구 | 공 동 구 덮 게 파 손 | | | | 1.00 | EA | 2 | 2.00 | |
| 18 | 20상 | 공 동 구 | 공 동 구 균 열 | 0.3 | 1.5 | | 1.50 | m | 1 | 1.50 | |
| 19 | 20상 | 공 동 구 | 공 동 구 덮 게 파 손 | | | | 1.00 | EA | 2 | 2.00 | |
| 20 | 20상 | 공 동 구 | 공 동 구 균 열 | 0.3 | 1.5 | | 1.50 | m | 1 | 1.50 | |

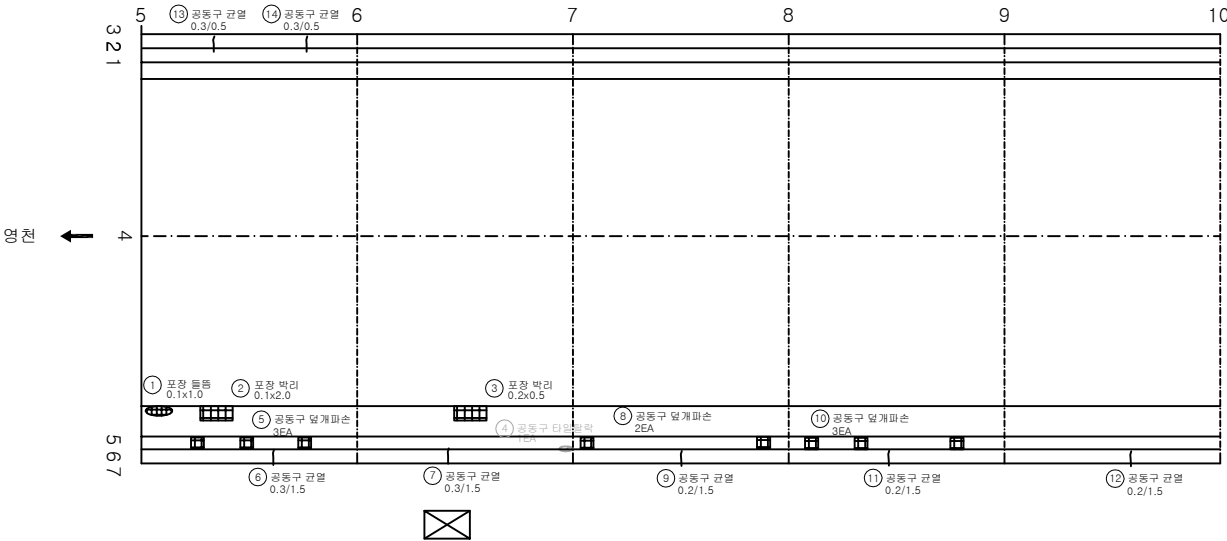
ID:평 호 터 널(상 주)-포 장,공 동 구 Span No.6~10

| 번호 | 발생<br>년도 | 부재 | 손상내용 | 손상현황 | | | | | | | 비 고 |
|---|---|---|---|---|---|---|---|---|---|---|---|
| 6 | 20상 | 공동구 | 공동구 균열 | 0.3 | 1.5 | | 1.50 | m | 1 | 1.50 | |
| 7 | 20상 | 공동구 | 공동구 균열 | 0.3 | 1.5 | | 1.50 | m | 1 | 1.50 | |
| 9 | 20상 | 공동구 | 공동구 균열 | 0.2 | 1.5 | | 1.50 | m | 1 | 1.50 | |
| 11 | 20상 | 공동구 | 공동구 균열 | 0.2 | 1.5 | | 1.50 | m | 1 | 1.50 | |
| 12 | 20상 | 공동구 | 공동구 균열 | 0.2 | 1.5 | | 1.50 | m | 1 | 1.50 | |
| 13 | 21하 | 공동구 | 공동구 균열 | 0.3 | 0.5 | | 0.50 | m | 1 | 0.50 | |
| 14 | 21하 | 공동구 | 공동구 균열 | 0.3 | 0.5 | | 0.50 | m | 1 | 0.50 | |

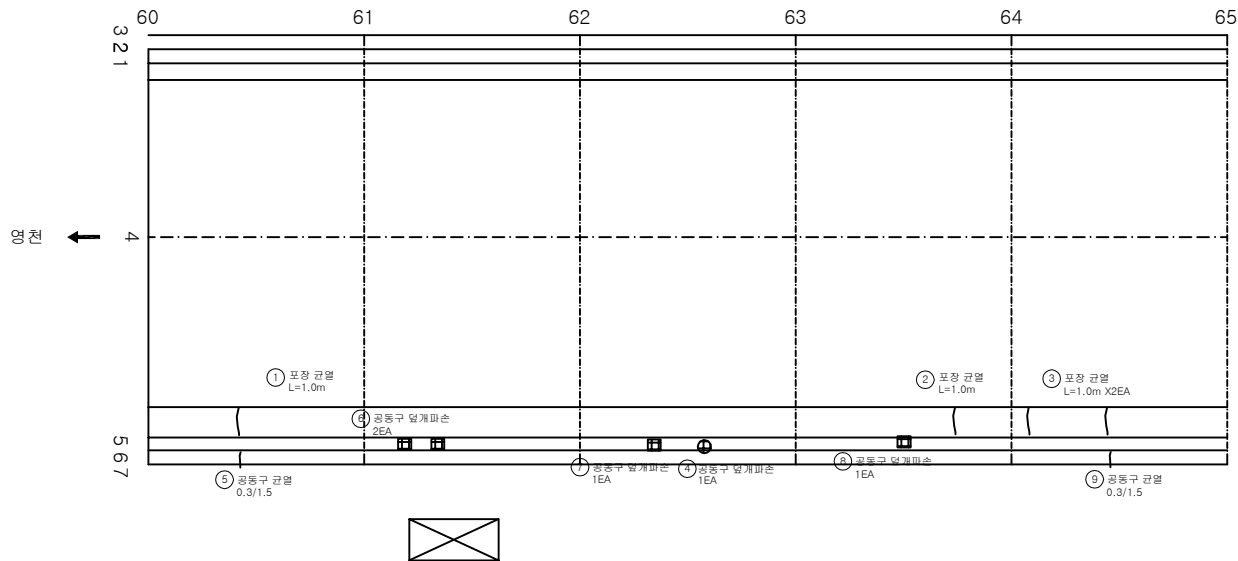
ID:평 호 터 널 (상 주 )-포 장 ,공 동 구 Span No. 61~65

| 번호 | 발생<br>년도 | 부재 | 손상내용 | 손상현황 | | | | | | | 비고 |
|---|---|---|---|---|---|---|---|---|---|---|---|
| 2 | 20상 | 포장 | 포장 균열 | | 1.0 | | 1.00 | m | 2 | 2.00 | |
| 3 | 20상 | 포장 | 포장 균열 | | 1.0 | | 1.00 | m | 1 | 1.00 | |
| 4 | 20상 | 공동구 | 공동구 균열 | 0.3 | 1.5 | | 1.50 | m | 1 | 1.50 | |

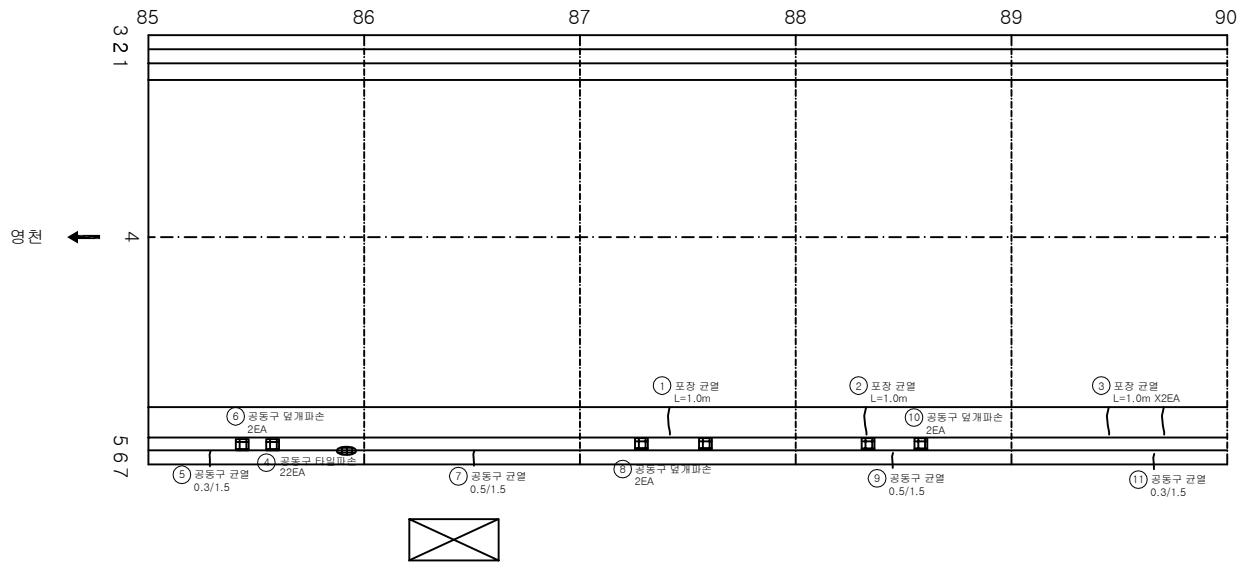
## ID:평 호 터 널 (상 주 )-포 장 ,공 동 구 Span No.86~90

| 번 호 | 발 생 연 도 | 부 재 | 손 상 내 용 | 손 상 현 황 | | | | | | | 비 고 |
|---|---|---|---|---|---|---|---|---|---|---|---|
| 1 | 20상 | 포장 | 포장 균열 | | 1.0 | | 1.00 | m | 3 | 3.00 | |
| 4 | 20상 | 포장 | 포장 균열 | | 1.0 | | 1.00 | m | 1 | 1.00 | |
| 6 | 20상 | 공동구 | 공동구 균열 | 0.3 | 1.5 | | 1.50 | m | 1 | 1.50 | |
| 8 | 20상 | 공동구 | 공동구 균열 | 1.0 | 1.5 | | 1.50 | m | 1 | 1.50 | |
| 9 | 20상 | 공동구 | 공동구 균열 | 0.3 | 1.5 | | 1.50 | m | 1 | 1.50 | |
| 11 | 20상 | 공동구 | 공동구 균열 | 0.2 | 1.5 | | 1.50 | m | 1 | 1.50 | |
| 12 | 20상 | 공동구 | 공동구 균열 | 0.5 | 1.5 | | 1.50 | m | 1 | 1.50 | |

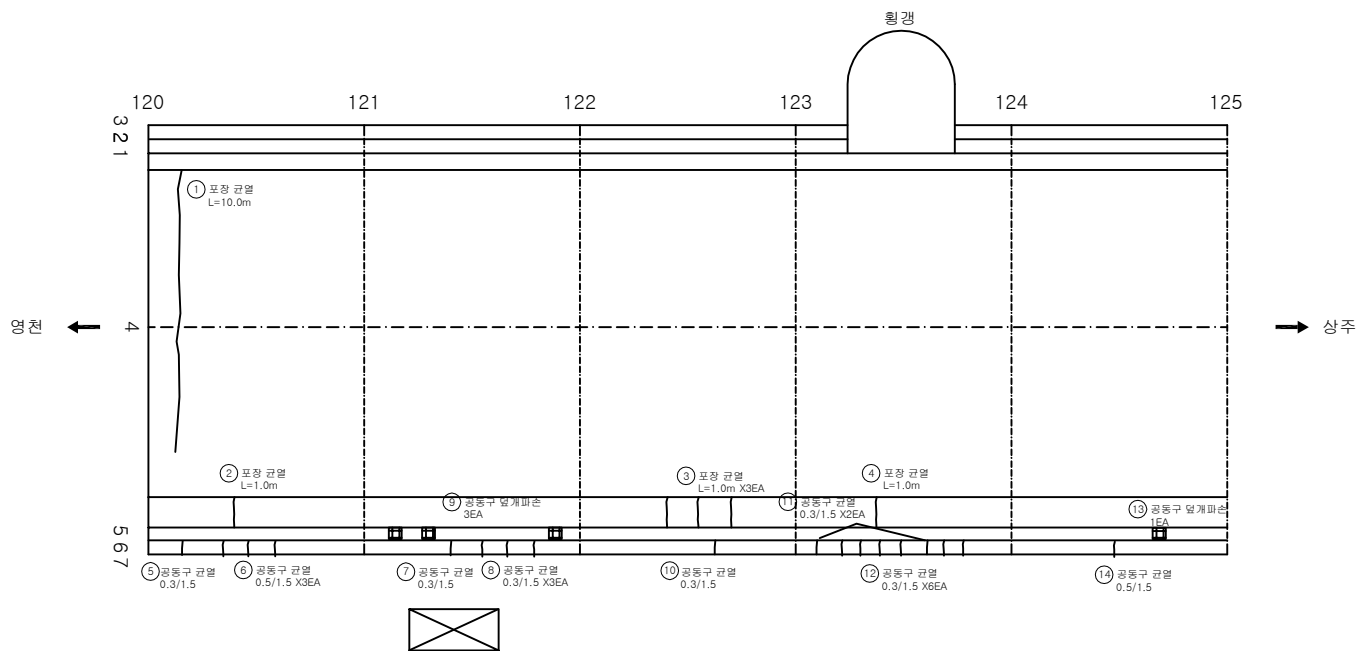
ID:평 호 터 널(상 주)-포 장,공 동 구 Span No. 121~125

| 번 호 | 발 생 연 도 | 부 재 | 손 상 내 용 | 손 상 현 황 | | | | | | | 비 고 |
|---|---|---|---|---|---|---|---|---|---|---|---|
| 1 | 20상 | 포장 | 포장 균열 | | 10.0 | | 10.00 | m | 1 | 10.00 | |
| 2 | 20상 | 포장 | 포장 균열 | | 1.0 | | 1.00 | m | 1 | 1.00 | |
| 3 | 20상 | 포장 | 포장 균열 | | 1.0 | | 1.00 | m | 3 | 3.00 | |
| 4 | 20상 | 포장 | 포장 균열 | | 1.0 | | 1.00 | m | 1 | 1.00 | |
| 5 | 20상 | 공동구 | 공동구 균열 | 0.3 | 1.5 | | 1.50 | m | 1 | 1.50 | |
| 6 | 20상 | 공동구 | 공동구 균열 | 0.5 | 1.5 | | 1.50 | m | 3 | 4.50 | |
| 7 | 20상 | 공동구 | 공동구 균열 | 0.3 | 1.5 | | 1.50 | m | 1 | 1.50 | |
| 8 | 20상 | 공동구 | 공동구 균열 | 0.3 | 1.5 | | 1.50 | m | 3 | 4.50 | |
| 10 | 20상 | 공동구 | 공동구 균열 | 0.3 | 1.5 | | 1.50 | m | 1 | 1.50 | |
| 11 | 20상 | 공동구 | 공동구 균열 | 0.3 | 1.5 | | 1.50 | m | 2 | 3.00 | |
| 12 | 20상 | 공동구 | 공동구 균열 | 0.3 | 1.5 | | 1.50 | m | 6 | 9.00 | |
| 14 | 20상 | 공동구 | 공동구 균열 | 0.5 | 1.5 | | 1.50 | m | 1 | 1.50 | |

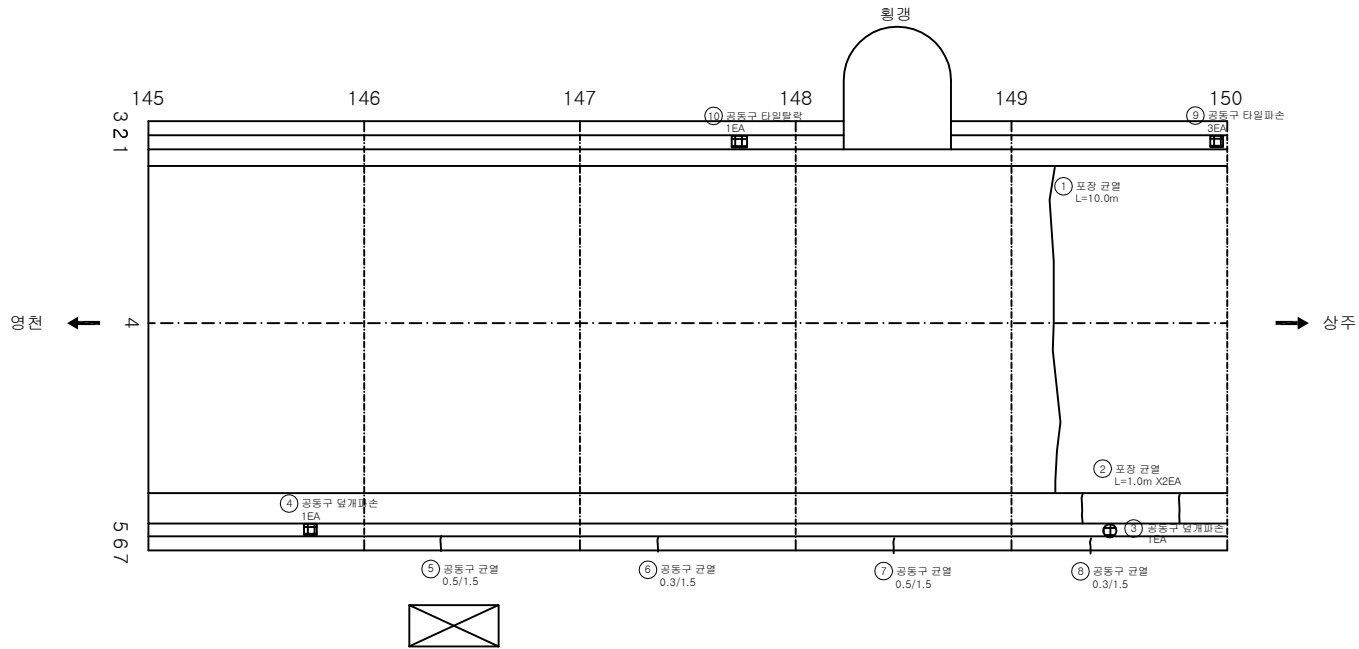
ID:평 호 터 널 (상 주 )-포 장 ,공 동 구 Span No.146~150

| 번 호 | 발 생 연 도 | 부 재 | 손 상 내 용 | 손 상 현 황 | | | | | | | 비 고 |
|---|---|---|---|---|---|---|---|---|---|---|---|
| 1 | 19하 | 포장 | 포장 균열 | | 9.0 | | 9.00 | m | 1 | 9.00 | |
| 2 | 20상 | 포장 | 포장 균열 | | 1.0 | | 1.00 | m | 2 | 2.00 | |
| 3 | 20상 | 포장 | 포장 균열 | | 10.0 | | 10.00 | m | 1 | 10.00 | |
| 4 | 20상 | 공동구 | 공동구 균열 | 0.5 | 1.5 | | 1.50 | m | 1 | 1.50 | |
| 5 | 20상 | 공동구 | 공동구 균열 | 1.0 | 1.5 | | 1.50 | m | 1 | 1.50 | |
| 6 | 20상 | 공동구 | 공동구 균열 | 0.5 | 1.5 | | 1.50 | m | 1 | 1.50 | |
| 7 | 20상 | 공동구 | 공동구 균열 | 0.3 | 1.5 | | 1.50 | m | 1 | 1.50 | |
