상주영천고속도로 2024~2025년 시설물 안전점검 용역  
(2024년 하반기 정기안전점검)

# 외 관 조 사 망 도

평호터널(영천방향)

2024.11

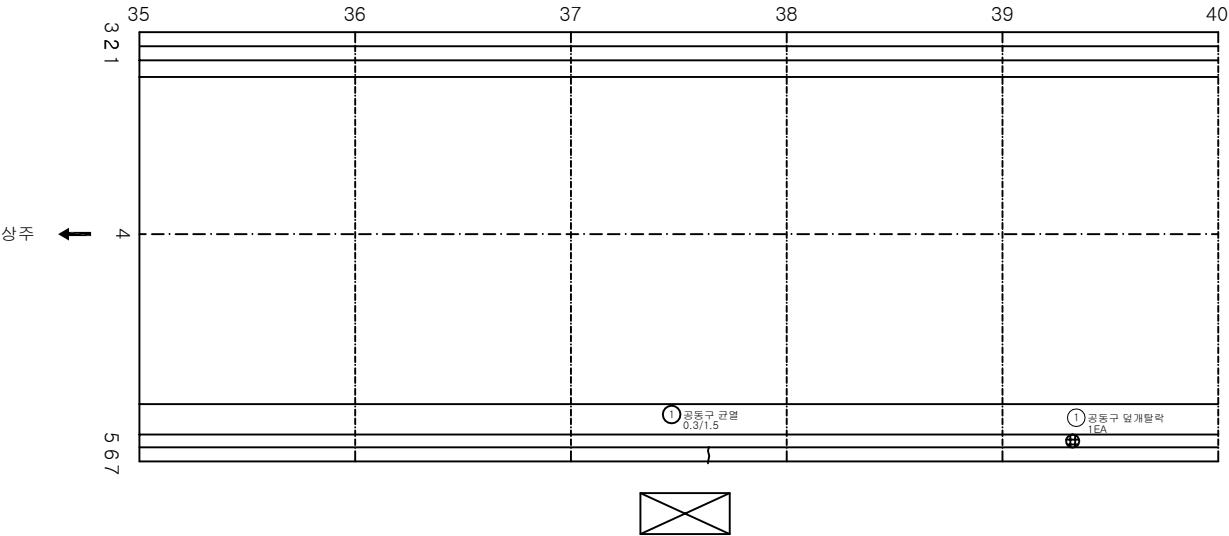
| | 부식 | 좌굴, 변형 | 기타 | 도 면 번호<br>008 |

| 번 호 | 발 생 연 도 | 부 재 | 손 상 내 용 | 손 상 현 황 | | | | | | | 비 고 |
|---|---|---|---|---|---|---|---|---|---|---|---|
| 2 | 21하 | 공동구 | 공동구 균열 | 0.3 | 1.5 | | 1.50 | m | 1 | 1.50 | |

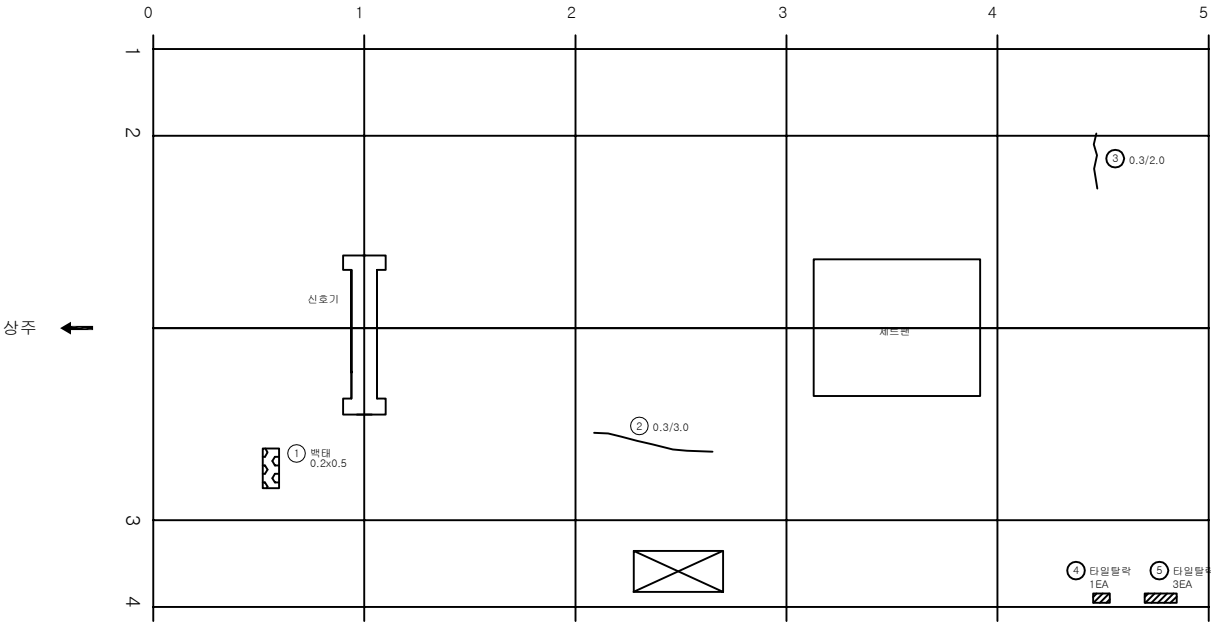
| 부식 | 좌굴, 변형 | 기타 | 도 면 번 호<br>038 |

| 번 호 | 발 생 연 도 | 부 재 | 손 상 내 용 | 손 상 현 황 | | | | | | | 비 고 |
|---|---|---|---|---|---|---|---|---|---|---|---|
| 2 | 19하 | 천단부 | 균열(Cw=0.3mm이상) | 0.3 | 3.0 | | 3.00 | m | 1 | 3.00 | |
| 3 | 21하 | 천단부 | 균열(Cw=0.3mm이상) | 0.3 | 2.0 | | 2.00 | m | 1 | 2.00 | |

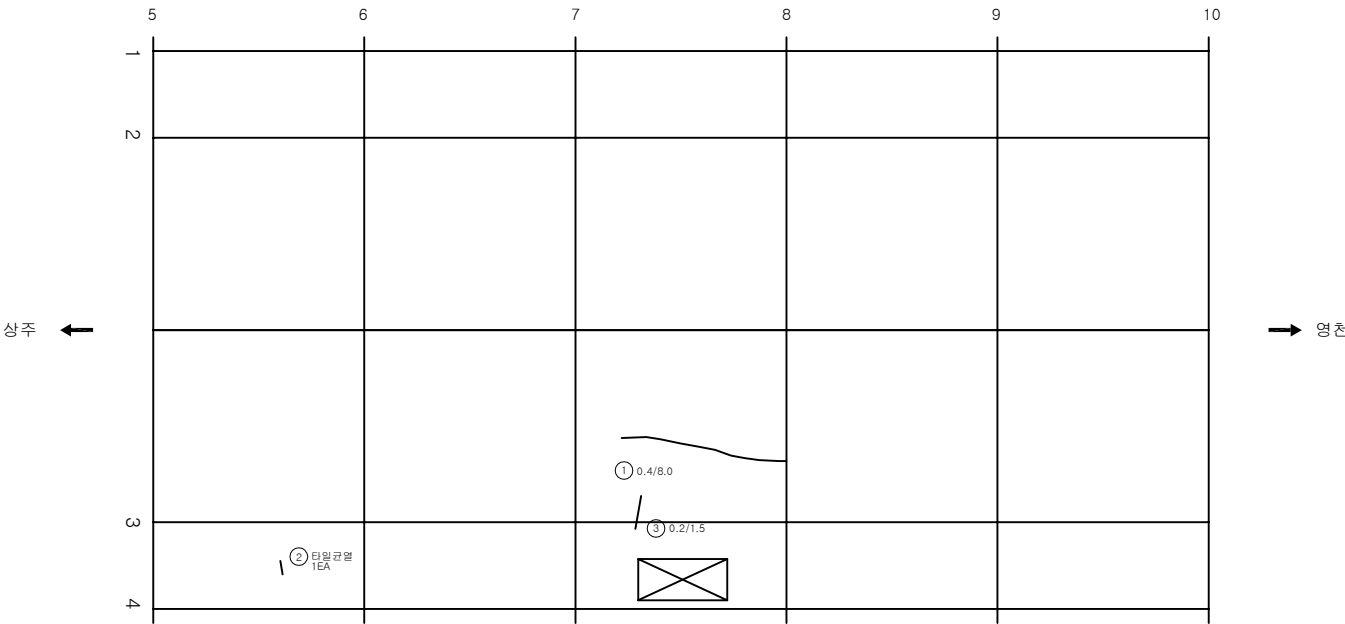
ID:평 호 터 널 (영 천)-라 이 닝 Span No.11~15

| 번호 | 발생<br>년도 | 부재 | 손상내용 | 손상현황 | | | | | | | 비 고 |
|---|---|---|---|---|---|---|---|---|---|---|---|
| 1 | 19하 | 천단부 | 균열(Cw=0.3mm이상) | 0.4 | 8.0 | | 8.00 | m | 1 | 8.00 | |
| 2 | 19하 | 측벽부 | 타발균열 | | | | 1.00 | EA | 1 | 1.00 | |
| 3 | 19하 | 천단부 | 균열(Cw=0.3mm미만) | 0.2 | 1.5 | | 1.50 | m | 1 | 1.50 | |

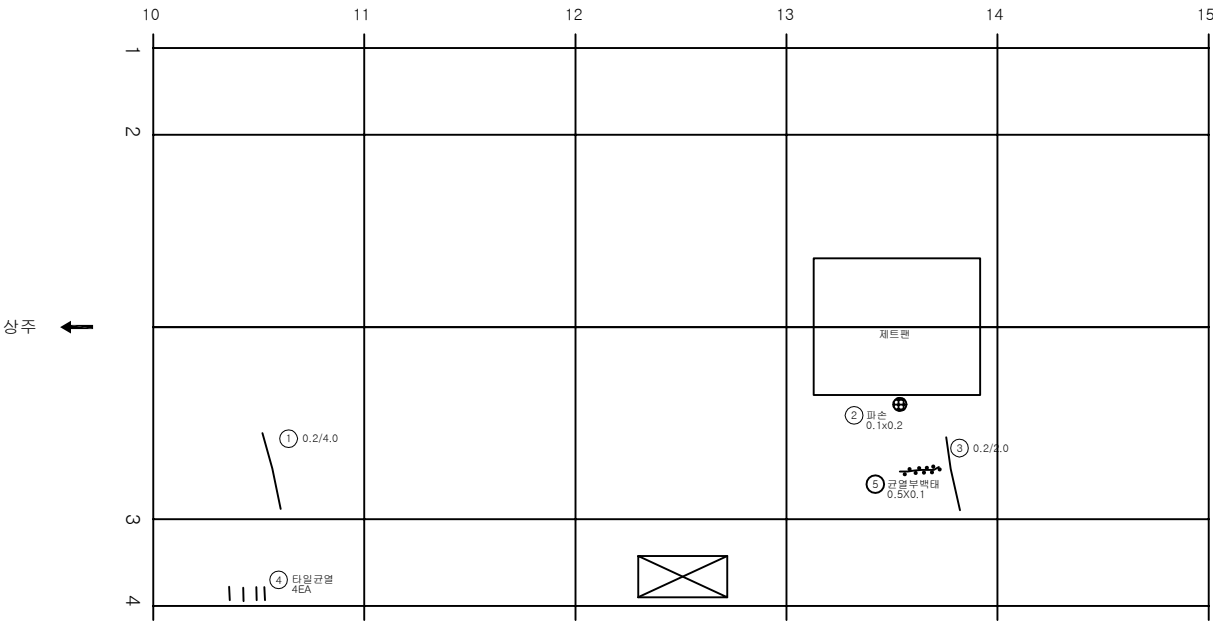
| 도면번호 | 040 |

| 번호 | 발생<br>년도 | 부재 | 손상내용 | 손상현황 | | | | | | | 비 고 |
|---|---|---|---|---|---|---|---|---|---|---|---|
| 1 | 19하 | 천단부 | 균열(Cw=0.3mm미만) | 0.2 | 4.0 | | 4.00 | m | 1 | 4.00 | |
| 3 | 19하 | 천단부 | 균열(Cw=0.3mm미만) | 0.2 | 2.0 | | 2.00 | m | 1 | 2.00 | |
| 4 | 19하 | 측벽부 | 타일균열 | | | | 1.00 | EA | 4 | 4.00 | |
| 5 | 20하 | 천단부 | 균열부백대 | | 0.5 | 0.1 | 0.05 | m <sup>2</sup> | 1 | 0.05 | |
