상주영천고속도로 2024~2025년 시설물 안전점검 용역  
(2024년 하반기 정기안전점검)

# 외 관 조 사 망 도

블로터널(상주방향)

2024.11

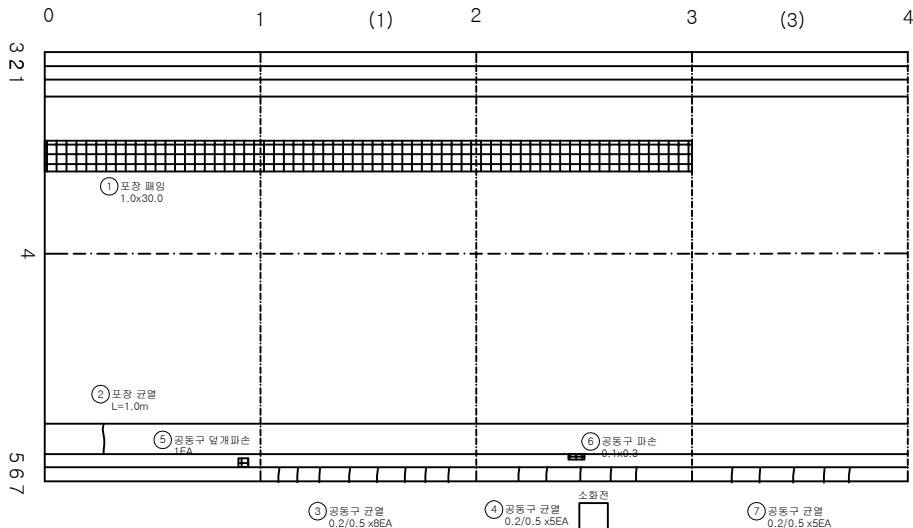
ID:불로터널(상주)-포장,공동구 Span No.1~4

| 번호 | 발생<br>년도 | 부재 | 손상내용 | 손상현황 | | | | | | | 비고 |
|---|---|---|---|---|---|---|---|---|---|---|---|
| 1 | 20상 | 포장 | 포장 패임 | | 1.0 | 30.0 | 30.00 | m <sup>2</sup> | 1 | 30.00 | |
| 2 | 20상 | 포장 | 포장 균열 | | 1.0 | | 1.00 | m | 1 | 1.00 | |
| 3 | 19하 | 공동구 | 공동구 균열 | 0.2 | 0.5 | | 0.50 | m | 8 | 4.00 | |
| 4 | 19하 | 공동구 | 공동구 균열 | 0.2 | 0.5 | | 0.50 | m | 5 | 2.50 | |
| 5 | 20상 | 공동구 | 공동구 덮개파손 | | | | 1.00 | EA | 1 | 1.00 | |
| 6 | 20상 | 공동구 | 공동구 파손 | | 0.1 | 0.3 | 0.03 | m <sup>2</sup> | 1 | 0.03 | |
| 7 | 20상 | 공동구 | 공동구 균열 | 0.2 | 0.5 | | 0.50 | m | 5 | 2.50 | |

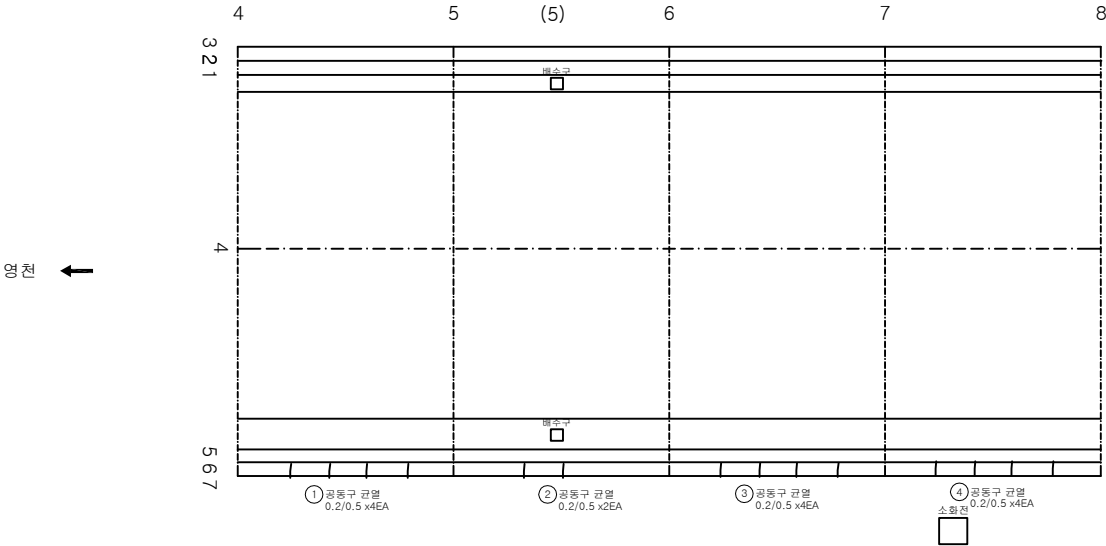
| 번호 | 발생<br>년도 | 부재 | 손상내용 | 손상현황 | | | | | | | 비고 |
|---|---|---|---|---|---|---|---|---|---|---|---|
| 1 | 20상 | 공동구 | 공동구 균열 | 0.2 | 0.5 | | 0.50 | m | 4 | 2.00 | |
| 2 | 20상 | 공동구 | 공동구 균열 | 0.2 | 0.5 | | 0.50 | m | 2 | 1.00 | |
| 3 | 20상 | 공동구 | 공동구 균열 | 0.2 | 0.5 | | 0.50 | m | 4 | 2.00 | |
| 4 | 20상 | 공동구 | 공동구 균열 | 0.2 | 0.5 | | 0.50 | m | 4 | 2.00 | |

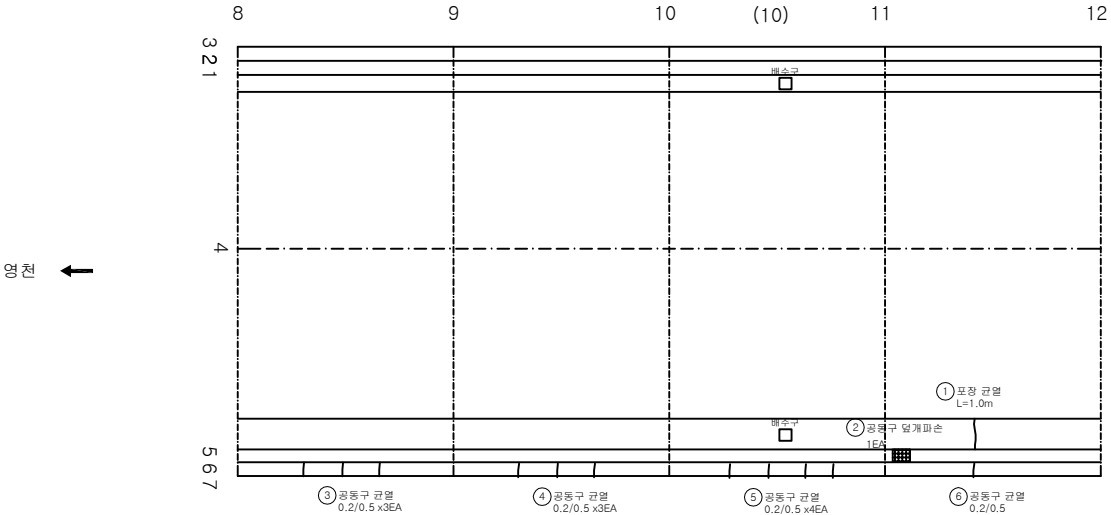
| 번호 | 발생<br>년도 | 부재 | 손상내용 | 손상현황 | | | | | | | 비고 |
|---|---|---|---|---|---|---|---|---|---|---|---|
| 1 | 20상 | 포장 | 포장 균열 | | 1.0 | | 1.00 | m | 1 | 1.00 | |
| 2 | 19하 | 공동구 | 공동구 덮개파손 | | | | 1.00 | EA | 1 | 1.00 | |
| 3 | 20상 | 공동구 | 공동구 균열 | 0.2 | 0.5 | | 0.50 | m | 3 | 1.50 | |
| 4 | 20상 | 공동구 | 공동구 균열 | 0.2 | 0.5 | | 0.50 | m | 3 | 1.50 | |
| 5 | 20상 | 공동구 | 공동구 균열 | 0.2 | 0.5 | | 0.50 | m | 4 | 2.00 | |
| 6 | 20상 | 공동구 | 공동구 균열 | 0.2 | 0.5 | | 0.50 | m | 1 | 0.50 | |

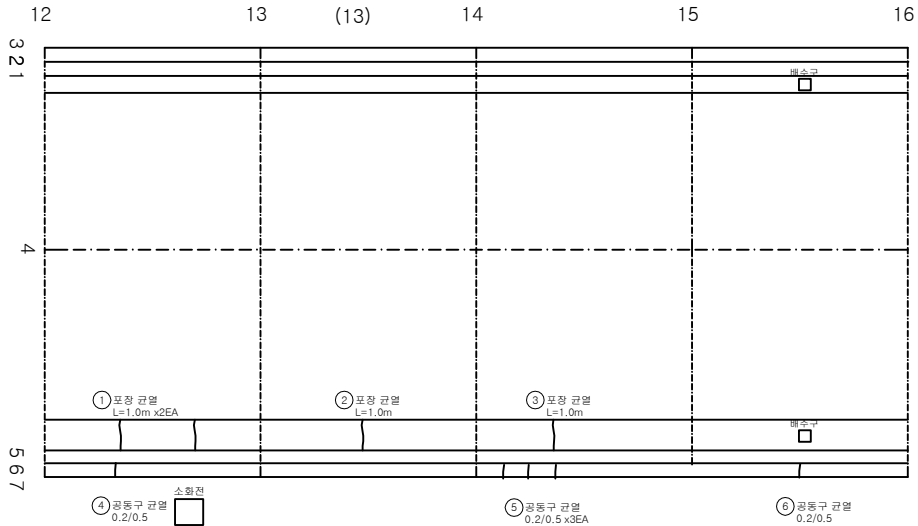
| 번호 | 발생<br>년도 | 부재 | 손상내용 | 손상현황 | | | | | | 비 고 | |
|---|---|---|---|---|---|---|---|---|---|---|---|
| 1 | 20상 | 포장 | 포장 균열 | | 1.0 | | 1.00 | m | 1 | 1.00 | |
| 2 | 20상 | 포장 | 포장 균열 | | 1.0 | | 1.00 | m | 1 | 1.00 | |
| 3 | 20상 | 포장 | 포장 균열 | | 1.0 | | 1.00 | m | 1 | 1.00 | |
| 4 | 20상 | 공동구 | 공동구 균열 | 0.2 | 0.5 | | 0.50 | m | 1 | 0.50 | |
| 5 | 20상 | 공동구 | 공동구 균열 | 0.2 | 0.5 | | 0.50 | m | 3 | 1.50 | |
| 6 | 20상 | 공동구 | 공동구 균열 | 0.2 | 0.5 | | 0.50 | m | 1 | 0.50 | |

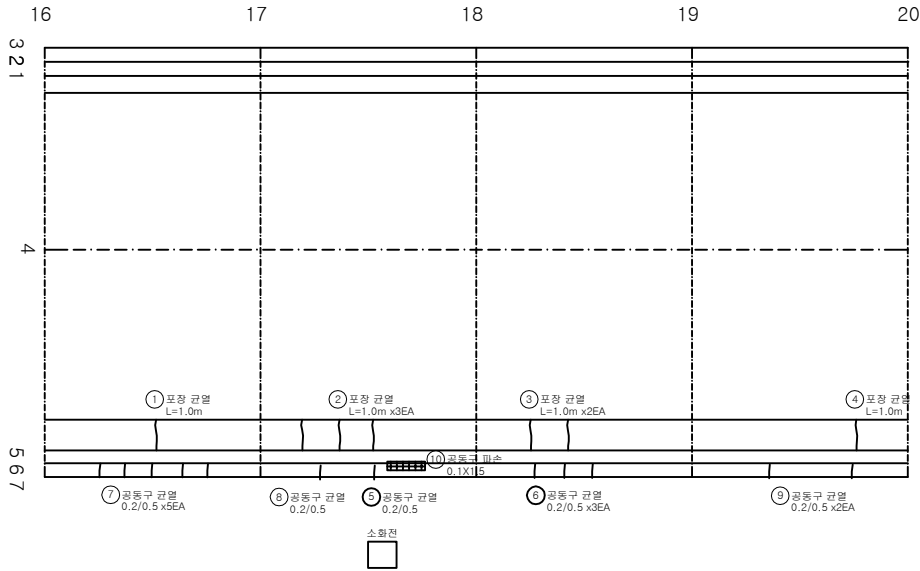
| 번호 | 발생<br>년도 | 부재 | 손상내용 | 손상현황 | | | | | | | 비고 |
|---|---|---|---|---|---|---|---|---|---|---|---|
| 1 | 20상 | 포장 | 포장 균열 | | 1.0 | | 1.00 | m | 1 | 1.00 | |
| 2 | 20상 | 포장 | 포장 균열 | | 1.0 | | 1.00 | m | 3 | 3.00 | |
| 3 | 20상 | 포장 | 포장 균열 | | 1.0 | | 1.00 | m | 2 | 2.00 | |
| 4 | 20상 | 포장 | 포장 균열 | | 1.0 | | 1.00 | m | 1 | 1.00 | |
| 5 | 19하 | 공동구 | 공동구 균열 | 0.2 | 0.5 | | 0.50 | m | 1 | 0.50 | |
| 6 | 19하 | 공동구 | 공동구 균열 | 0.2 | 0.5 | | 0.50 | m | 3 | 1.50 | |
| 7 | 20상 | 공동구 | 공동구 균열 | 0.2 | 0.5 | | 0.50 | m | 5 | 2.50 | |
| 8 | 20상 | 공동구 | 공동구 균열 | 0.2 | 0.5 | | 0.50 | m | 1 | 0.50 | |
| 9 | 20상 | 공동구 | 공동구 균열 | 0.2 | 0.5 | | 0.50 | m | 2 | 1.00 | |

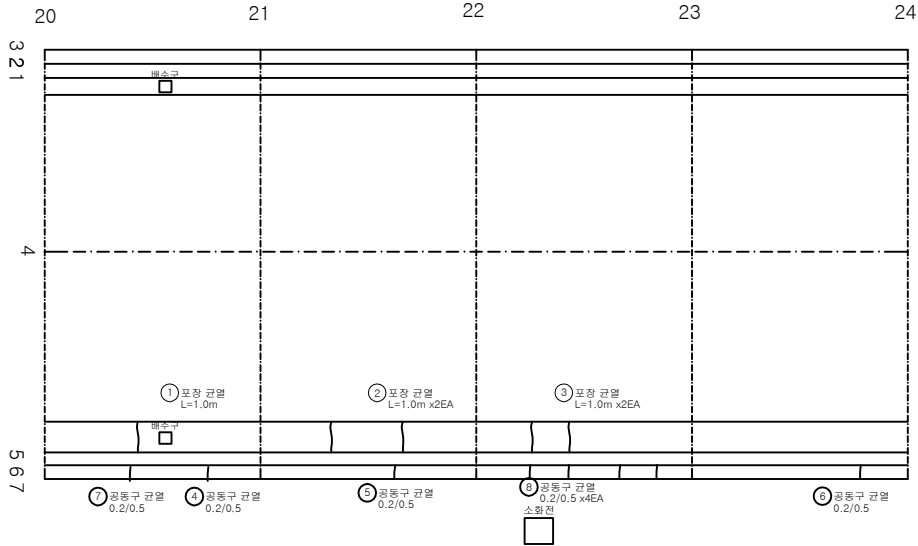
| 번호 | 발생<br>년도 | 부재 | 손상내용 | 손상현황 | | | | | | | 비고 |
|---|---|---|---|---|---|---|---|---|---|---|---|
| 1 | 20상 | 포장 | 포장 균열 | | 1.0 | | 1.00 | m | 1 | 1.00 | |
| 2 | 20상 | 포장 | 포장 균열 | | 1.0 | | 1.00 | m | 2 | 2.00 | |
| 3 | 20상 | 포장 | 포장 균열 | | 1.0 | | 1.00 | m | 2 | 2.00 | |
| 4 | 19하 | 공동구 | 공동구 균열 | 0.2 | 0.5 | | 0.50 | m | 1 | 0.50 | |
| 5 | 19하 | 공동구 | 공동구 균열 | 0.2 | 0.5 | | 0.50 | m | 1 | 0.50 | |
| 6 | 19하 | 공동구 | 공동구 균열 | 0.2 | 0.5 | | 0.50 | m | 1 | 0.50 | |
| 7 | 20상 | 공동구 | 공동구 균열 | 0.2 | 0.5 | | 0.50 | m | 1 | 0.50 | |
| 8 | 20상 | 공동구 | 공동구 균열 | 0.2 | 0.5 | | 0.50 | m | 4 | 2.00 | |

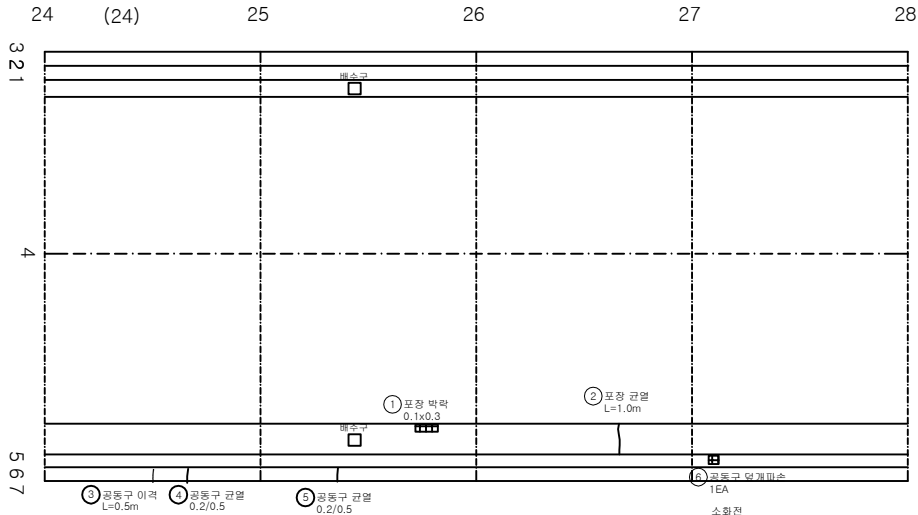
| 번호 | 발생<br>년도 | 부재 | 손상내용 | 손상현황 | | | | | | | 비고 |
|---|---|---|---|---|---|---|---|---|---|---|---|
| 2 | 20상 | 포장 | 포장 균열 | | 1.0 | | 1.00 | m | 1 | 1.00 | |
| 4 | 19하 | 공동구 | 공동구 균열 | 0.2 | 0.5 | | 0.50 | m | 1 | 0.50 | |
| 5 | 20상 | 공동구 | 공동구 균열 | 0.2 | 0.5 | | 0.50 | m | 1 | 0.50 | |

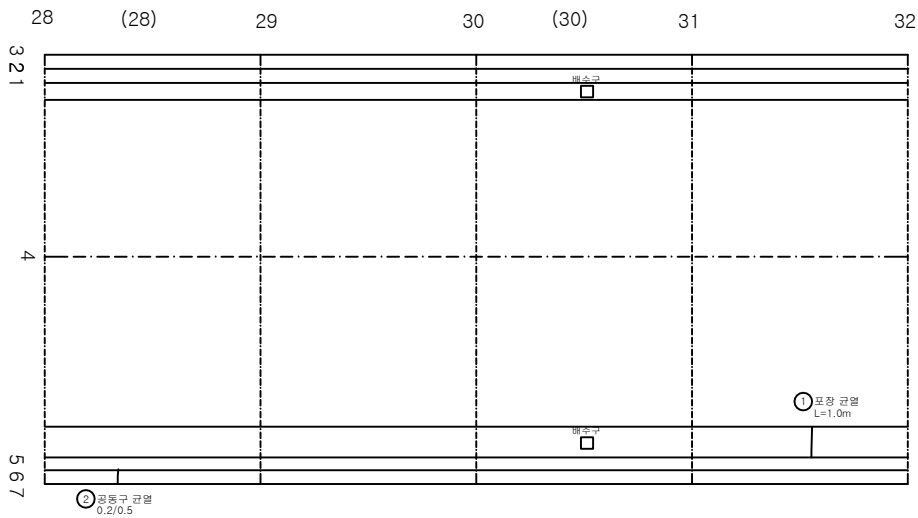
| 번호 | 발생<br>년도 | 부재 | 손상내용 | 손상현황 | | | | | | | 비고 |
|---|---|---|---|---|---|---|---|---|---|---|---|
| 1 | 19하 | 포장 | 포장 균열 | | 1.0 | | 1.00 | m | 1 | 1.00 | |
| 2 | 20상 | 공동구 | 공동구 균열 | 0.2 | 0.5 | | 0.50 | m | 1 | 0.50 | |

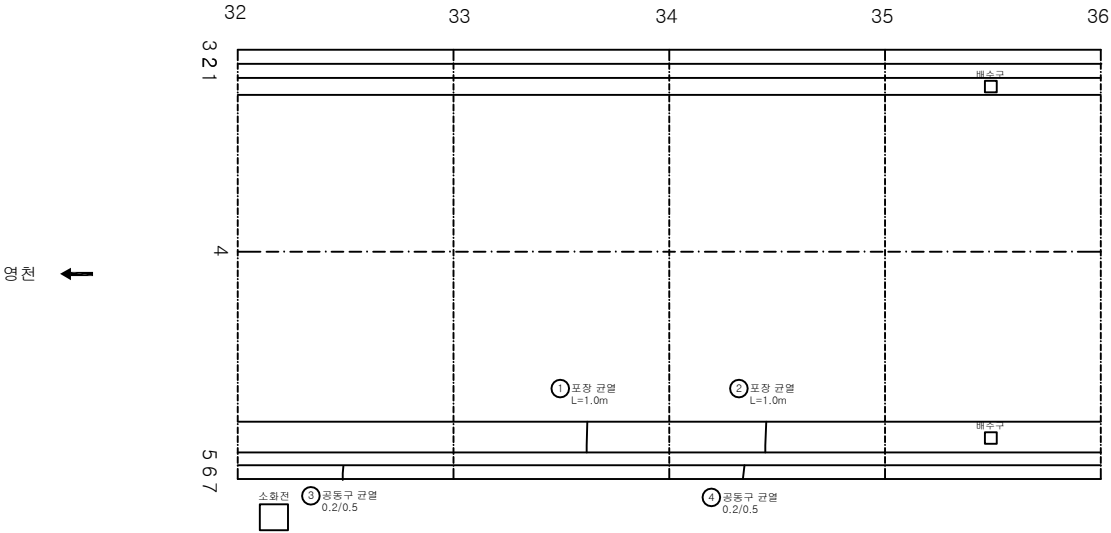
| 번호 | 발생<br>년도 | 부재 | 손상내용 | 손상현황 | | | | | | 비 고 | |
|---|---|---|---|---|---|---|---|---|---|---|---|
| 1 | 20상 | 포장 | 포장 균열 | | 1.0 | | 1.00 | m | 1 | 1.00 | |
| 2 | 20상 | 포장 | 포장 균열 | | 1.0 | | 1.00 | m | 1 | 1.00 | |
| 3 | 20상 | 공동구 | 공동구 균열 | 0.2 | 0.5 | | 0.50 | m | 1 | 0.50 | |
| 4 | 20상 | 공동구 | 공동구 균열 | 0.2 | 0.5 | | 0.50 | m | 1 | 0.50 | |

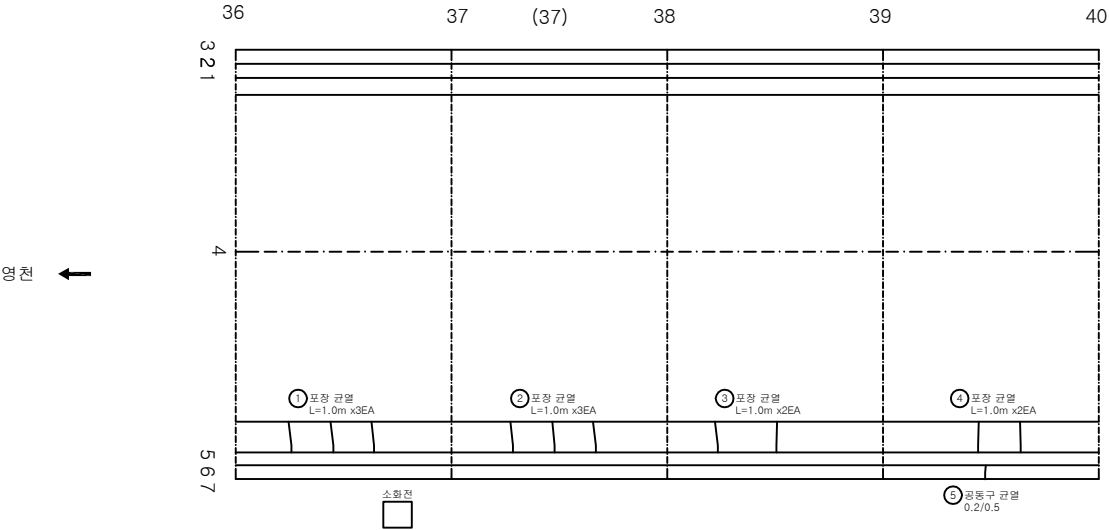
| 번호 | 발생<br>년도 | 부재 | 손상내용 | 손상현황 | | | | | | | 비고 |
|---|---|---|---|---|---|---|---|---|---|---|---|
| 1 | 20상 | 포장 | 포장 균열 | | 1.0 | | 1.00 | m | 3 | 3.00 | |
| 2 | 20상 | 포장 | 포장 균열 | | 1.0 | | 1.00 | m | 3 | 3.00 | |
| 3 | 20상 | 포장 | 포장 균열 | | 1.0 | | 1.00 | m | 2 | 2.00 | |
| 4 | 19하 | 포장 | 포장 균열 | | 1.0 | | 1.00 | m | 2 | 2.00 | |
| 5 | 20상 | 공동구 | 공동구 균열 | 0.2 | 0.5 | | 0.50 | m | 1 | 0.50 | |

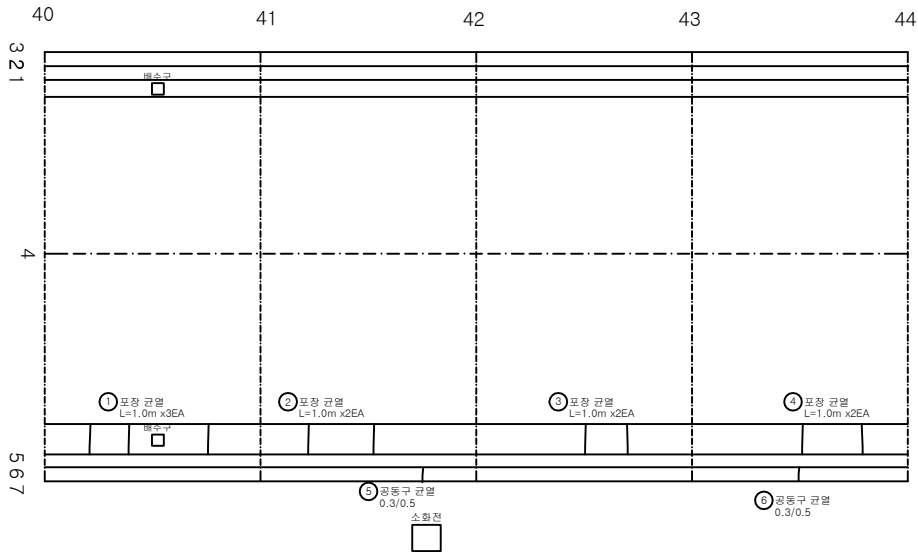
| 번호 | 발생<br>년도 | 부재 | 손상내용 | 손상현황 | | | | | | | 비고 |
|---|---|---|---|---|---|---|---|---|---|---|---|
| 1 | 20상 | 포장 | 포장 균열 | | 1.0 | | 1.00 | m | 3 | 3.00 | |
| 2 | 20상 | 포장 | 포장 균열 | | 1.0 | | 1.00 | m | 2 | 2.00 | |
| 3 | 19하 | 포장 | 포장 균열 | | 1.0 | | 1.00 | m | 2 | 2.00 | |
| 4 | 19하 | 포장 | 포장 균열 | | 1.0 | | 1.00 | m | 2 | 2.00 | |
| 5 | 19하 | 공동구 | 공동구 균열 | 0.3 | 0.5 | | 0.50 | m | 1 | 0.50 | |
| 6 | 20상 | 공동구 | 공동구 균열 | 0.3 | 0.5 | | 0.50 | m | 1 | 0.50 | |

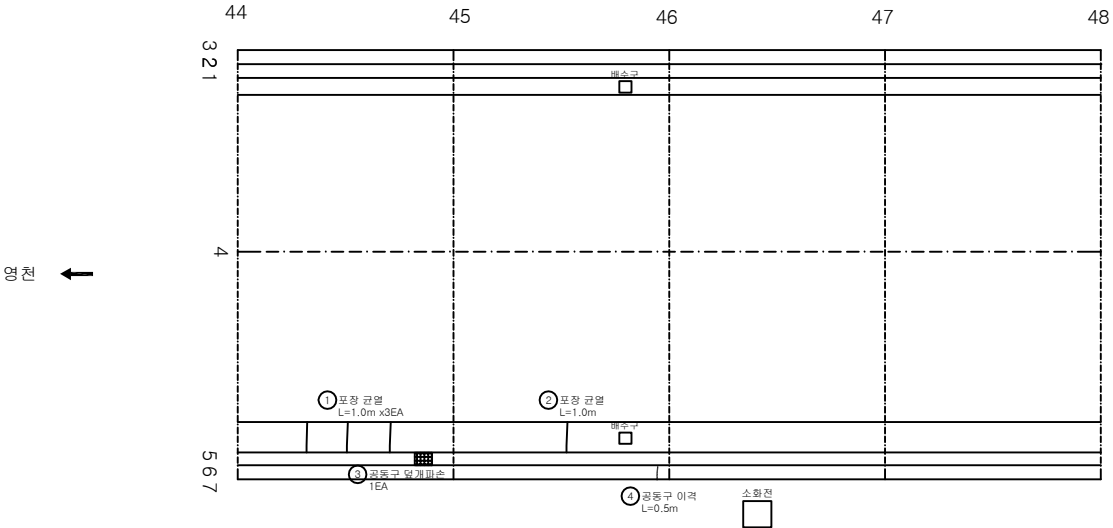
| 번호 | 발생<br>년도 | 부재 | 손상내용 | 손상현황 | | | | | | 비 고 | |
|---|---|---|---|---|---|---|---|---|---|---|---|
| 1 | 20상 | 포장 | 포장 균열 | | 1.0 | | 1.00 | m | 3 | 3.00 | |
| 2 | 20상 | 포장 | 포장 균열 | | 1.0 | | 1.00 | m | 1 | 1.00 | |

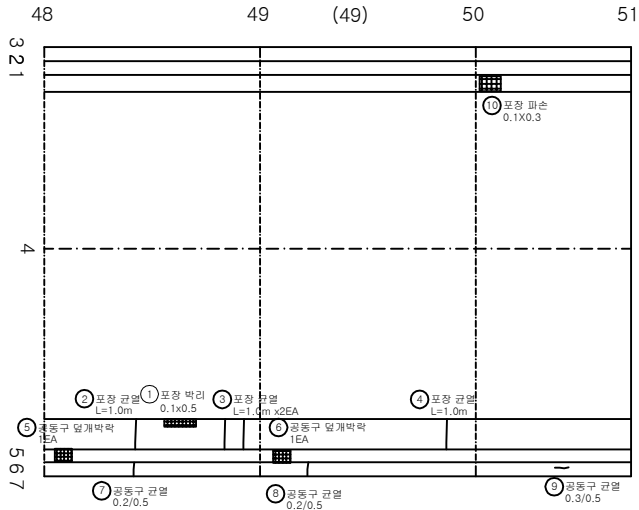
| 번호 | 발생년도 | 부재 | 손상내용 | 손상현황 | | | | | | | 비고 |
|---|---|---|---|---|---|---|---|---|---|---|---|
| 2 | 20상 | 포장 | 포장 균열 | | 1.0 | | 1.00 | m | 1 | 1.00 | |
| 3 | 20상 | 포장 | 포장 균열 | | 1.0 | | 1.00 | m | 2 | 2.00 | |
| 4 | 20상 | 포장 | 포장 균열 | | 1.0 | | 1.00 | m | 1 | 1.00 | |
| 7 | 20상 | 공동구 | 공동구 균열 | 0.2 | 0.5 | | 0.50 | m | 1 | 0.50 | |
| 8 | 20상 | 공동구 | 공동구 균열 | 0.2 | 0.5 | | 0.50 | m | 1 | 0.50 | |
| 9 | 20상 | 공동구 | 공동구 균열 | 0.3 | 0.5 | | 0.50 | m | 1 | 0.50 | |

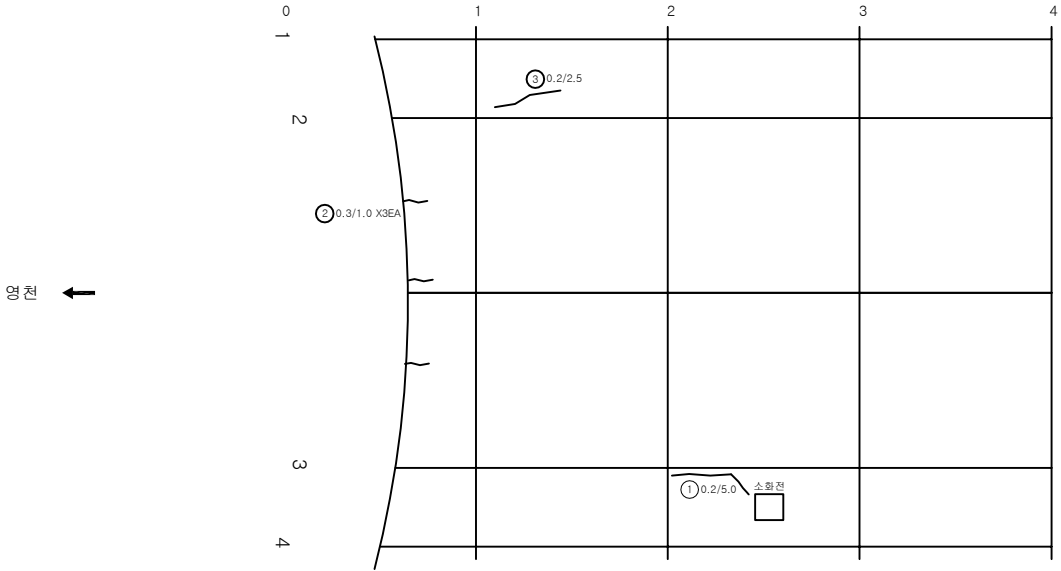
| 번호 | 발생<br>년도 | 부재 | 손상내용 | 손상현황 | | | | | | | 비고 |
|---|---|---|---|---|---|---|---|---|---|---|---|
| 1 | 19하 | 속벽부 | 균열(Cw=0.3mm미만) | 0.2 | 5.0 | | 5.00 | m | 1 | 5.00 | |
| 2 | 23하 | 천단부 | 균열(Cw=0.3mm이상) | 0.3 | 1.0 | | 1.00 | m | 3 | 3.00 | |
| 3 | 23하 | 속벽부 | 균열(Cw=0.3mm미만) | 0.2 | 2.5 | | 2.50 | m | 1 | 2.50 | |

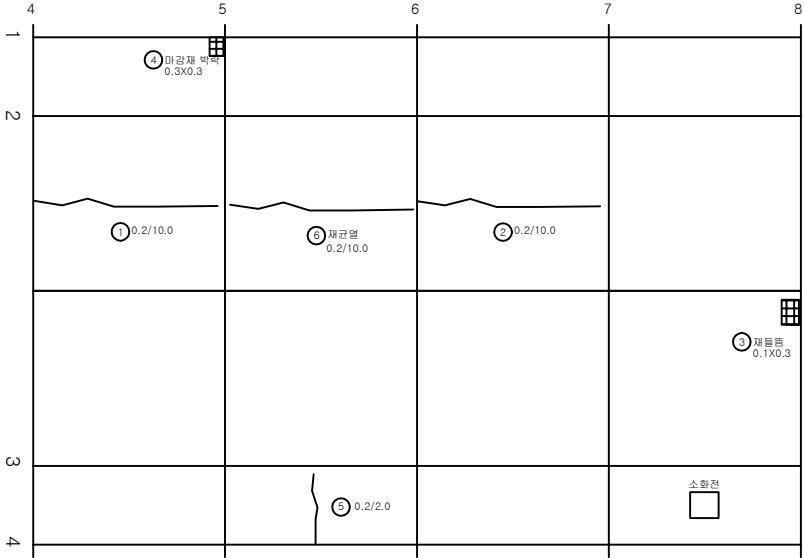
| 번호 | 발생년도 | 부재 | 손상내용 | 손상현황 | | | | | | | 비고 |
|---|---|---|---|---|---|---|---|---|---|---|---|
| 1 | 19하 | 천단부 | 균열(Cw=0.3mm미만) | 0.2 | 10.0 | | 10.00 | m | 1 | 10.00 | |
| 2 | 19하 | 천단부 | 균열(Cw=0.3mm미만) | 0.2 | 10.0 | | 10.00 | m | 1 | 10.00 | |
| 5 | 19하 | 측벽부 | 균열(Cw=0.3mm미만) | 0.2 | 2.0 | | 2.00 | m | 1 | 2.00 | |
| 6 | 21하 | 천단부 | 재균열(Cw=0.3mm미만) | 0.2 | 10.0 | | 10.00 | m | 1 | 10.00 | |

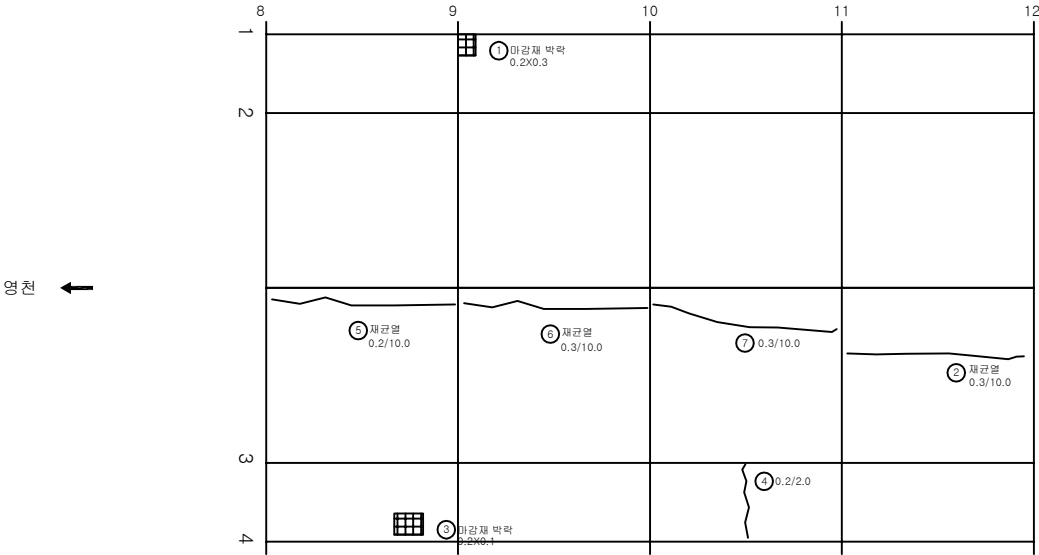
| 번호 | 발생<br>년도 | 부재 | 손상내용 | 손상현황 | | | | | | | 비고 |
|---|---|---|---|---|---|---|---|---|---|---|---|
| 2 | 19하 | 천단부 | 재균열(Cw=0.3mm이상) | 0.3 | 10.0 | | 10.00 | m | 1 | 10.00 | |
| 4 | 21하 | 속박부 | 균열(Cw=0.3mm미만) | 0.2 | 2.0 | | 2.00 | m | 1 | 2.00 | |
| 5 | 21하 | 천단부 | 재균열(Cw=0.3mm미만) | 0.2 | 10.0 | | 10.00 | m | 1 | 10.00 | |
| 6 | 21하 | 천단부 | 재균열(Cw=0.3mm이상) | 0.3 | 10.0 | | 10.00 | m | 1 | 10.00 | |
| 7 | 21하 | 천단부 | 균열(Cw=0.3mm이상) | 0.3 | 10.0 | | 10.00 | m | 1 | 10.00 | |

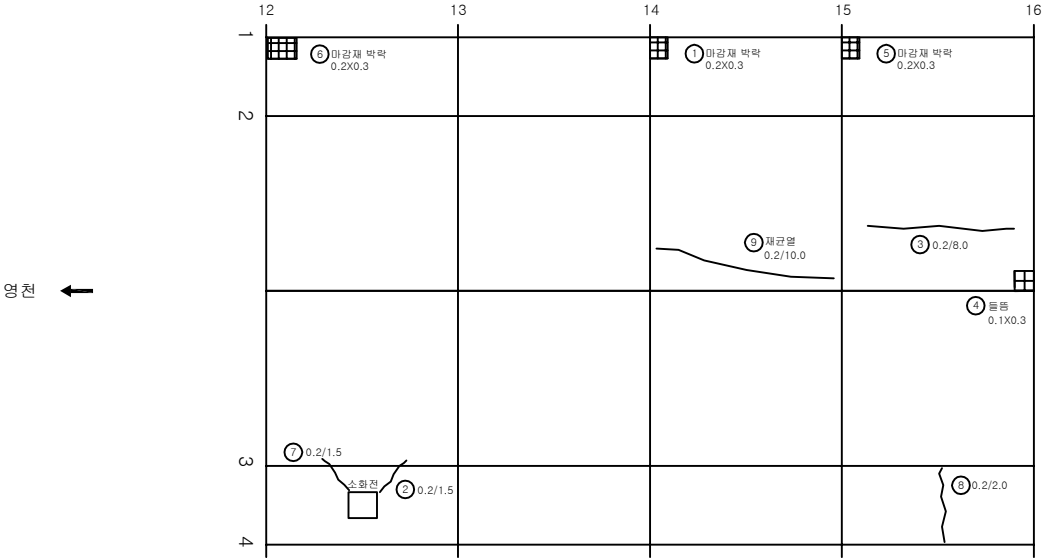
| 번호 | 발생<br>년도 | 부재 | 손상내용 | 손상현황 | | | | | | | 비고 |
|---|---|---|---|---|---|---|---|---|---|---|---|
| 2 | 19하 | 측벽부 | 균열(Cw=0.3mm미만) | 0.2 | 1.5 | | 1.50 | m | 1 | 1.50 | |
| 3 | 19하 | 천단부 | 균열(Cw=0.3mm미만) | 0.2 | 8.0 | | 8.00 | m | 1 | 8.00 | |
| 7 | 21하 | 측벽부 | 균열(Cw=0.3mm미만) | 0.2 | 1.5 | | 1.50 | m | 1 | 1.50 | |
| 8 | 21하 | 측벽부 | 균열(Cw=0.3mm미만) | 0.2 | 2.0 | | 2.00 | m | 1 | 2.00 | |
| 9 | 21하 | 천단부 | 재균열(Cw=0.3mm미만) | 0.2 | 10.0 | | 10.00 | m | 1 | 10.00 | |
| 10 | 23하 | 측벽부 | 균열(Cw=0.3mm미만) | 0.2 | 1.5 | | 1.50 | m | 1 | 1.50 | |

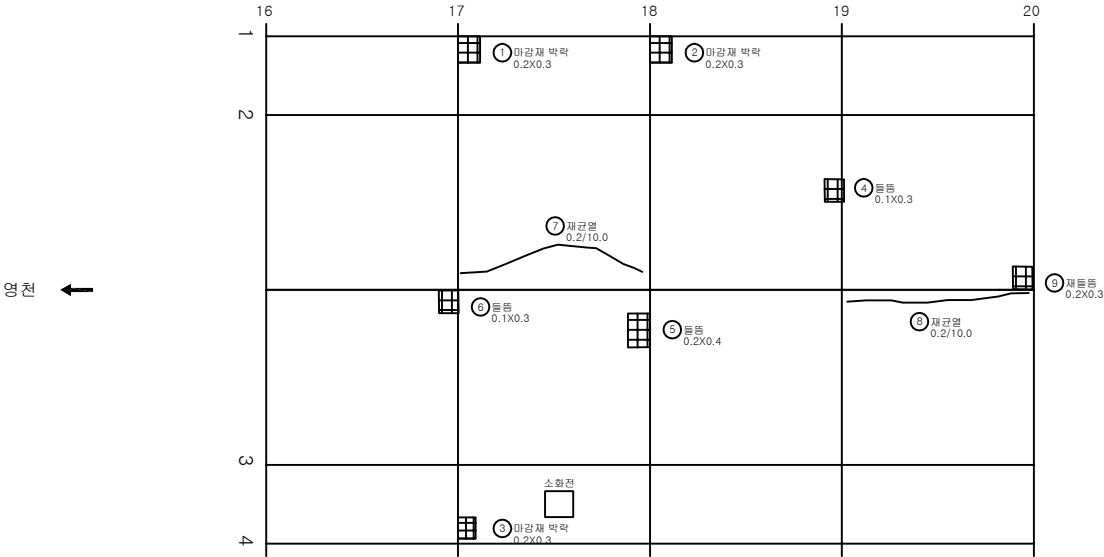
| 번호 | 발생<br>년도 | 부재 | 손상내용 | 손상현황 | | | | | | | 비고 |
|---|---|---|---|---|---|---|---|---|---|---|---|
| 7 | 21하 | 천단부 | 재균열(Cw=0.3mm미만) | 0.2 | 10.0 | | 10.00 | m | 1 | 10.00 | |
| 8 | 21하 | 천단부 | 재균열(Cw=0.3mm미만) | 0.2 | 10.0 | | 10.00 | m | 1 | 10.00 | |

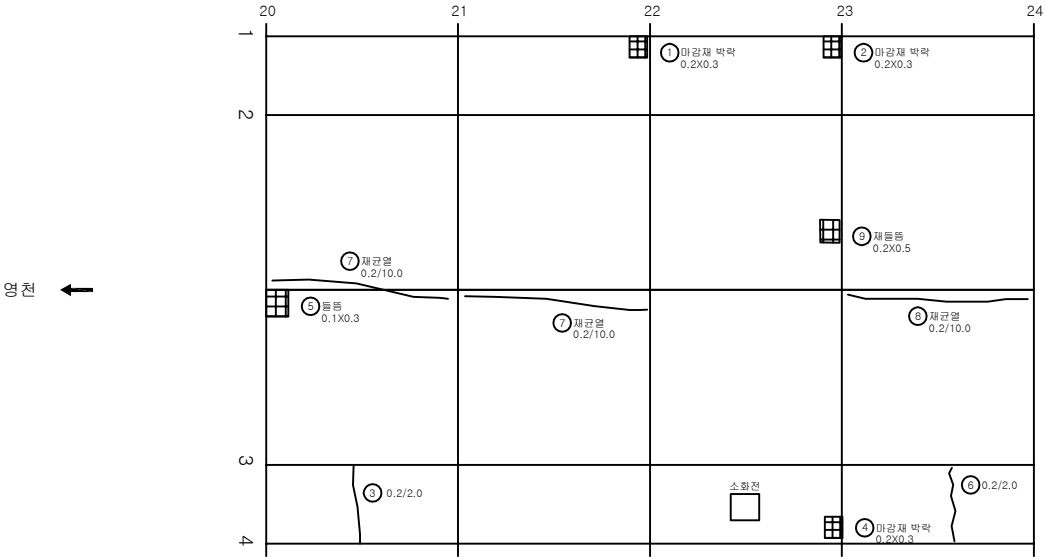
| 번호 | 발생<br>년도 | 부재 | 손상내용 | 손상현황 | | | | | | | 비고 |
|---|---|---|---|---|---|---|---|---|---|---|---|
| 3 | 19하 | 속박부 | 균열(Cw=0.3mm미만) | 0.2 | 2.0 | | 2.00 | m | 1 | 2.00 | |
| 6 | 21하 | 속박부 | 균열(Cw=0.3mm미만) | 0.2 | 2.0 | | 2.00 | m | 1 | 2.00 | |
| 7 | 21하 | 천단부 | 재균열(Cw=0.3mm미만) | 0.2 | 10.0 | | 10.00 | m | 1 | 10.00 | |
| 8 | 21하 | 천단부 | 재균열(Cw=0.3mm미만) | 0.2 | 10.0 | | 10.00 | m | 1 | 10.00 | |
| 10 | 23하 | 천단부 | 재균열(Cw=0.3mm미만) | 0.2 | 10.0 | | 10.00 | m | 1 | 10.00 | |

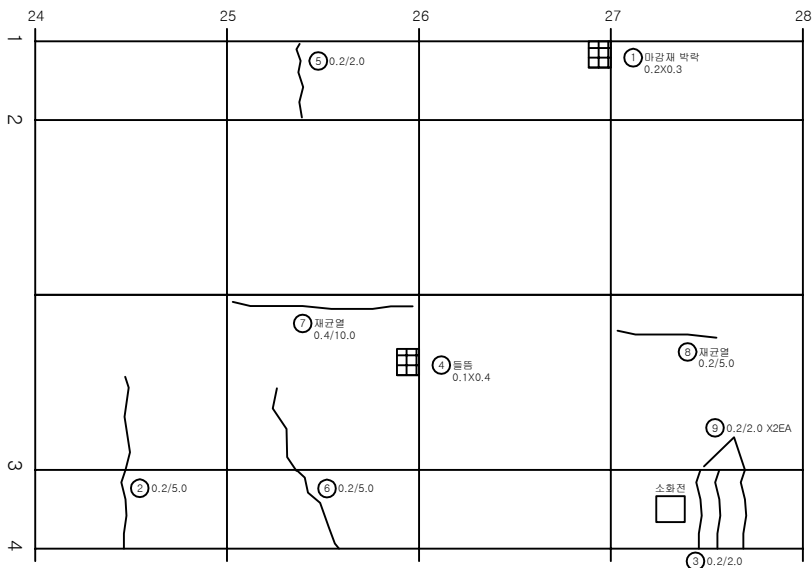
| 번호 | 발생<br>년도 | 부재 | 손상내용 | 손상현황 | | | | | | | 비고 |
|---|---|---|---|---|---|---|---|---|---|---|---|
| 2 | 19하 | 속벽부 | 균열(Cw=0.3mm미만) | 0.2 | 5.0 | | 5.00 | m | 1 | 5.00 | |
| 3 | 19하 | 속벽부 | 균열(Cw=0.3mm미만) | 0.2 | 2.0 | | 2.00 | m | 1 | 2.00 | |
| 5 | 21하 | 속벽부 | 균열(Cw=0.3mm미만) | 0.2 | 2.0 | | 2.00 | m | 1 | 2.00 | |
| 6 | 21하 | 속벽부 | 균열(Cw=0.3mm미만) | 0.2 | 5.0 | | 5.00 | m | 1 | 5.00 | |
| 7 | 21하 | 천단부 | 재균열(Cw=0.3mm이상) | 0.4 | 10.0 | | 10.00 | m | 1 | 10.00 | |
| 8 | 21하 | 천단부 | 재균열(Cw=0.3mm미만) | 0.2 | 5.0 | | 5.00 | m | 1 | 5.00 | |
| 9 | 23하 | 속벽부 | 균열(Cw=0.3mm미만) | 0.2 | 2.0 | | 2.00 | m | 2 | 4.00 | |

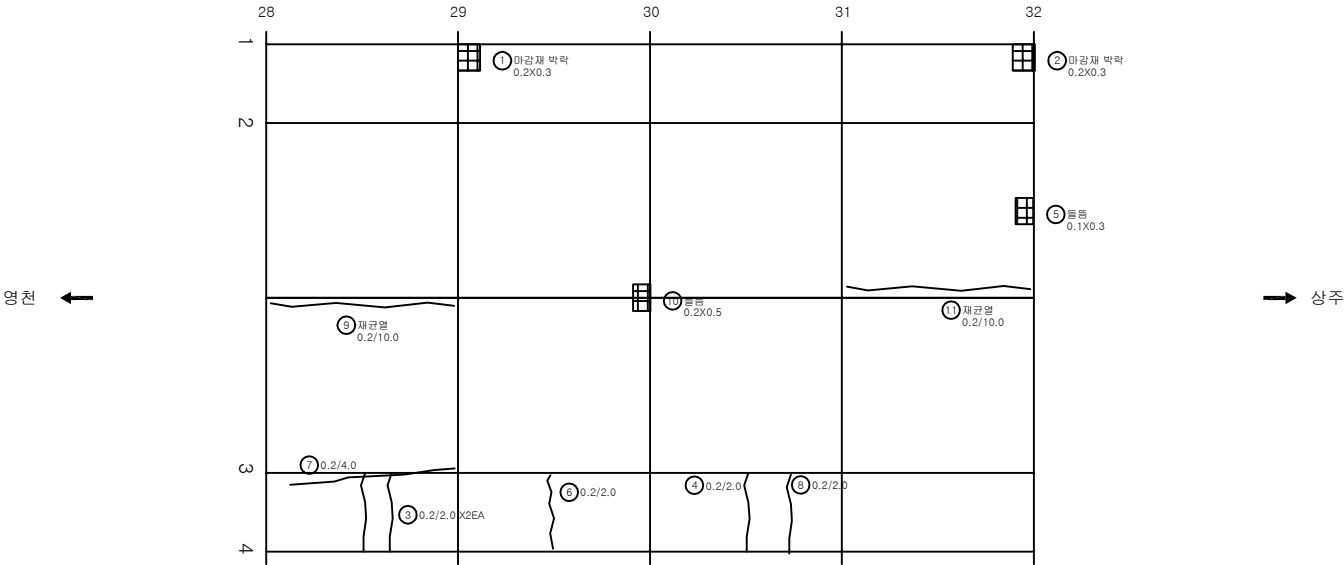
| 번호 | 발생<br>년도 | 부재 | 손상내용 | 손상현황 | | | | | | | 비고 |
|---|---|---|---|---|---|---|---|---|---|---|---|
| 3 | 19하 | 속박부 | 균열(Cw=0.3mm미만) | 0.2 | 2.0 | | 2.00 | m | 2 | 4.00 | |
| 4 | 19하 | 속박부 | 균열(Cw=0.3mm미만) | 0.2 | 2.0 | | 2.00 | m | 1 | 2.00 | |
| 6 | 21하 | 속박부 | 균열(Cw=0.3mm미만) | 0.2 | 2.0 | | 2.00 | m | 1 | 2.00 | |
| 7 | 23하 | 속박부 | 균열(Cw=0.3mm미만) | 0.2 | 4.0 | | 4.00 | m | 1 | 4.00 | |
| 8 | 23하 | 속박부 | 균열(Cw=0.3mm미만) | 0.2 | 2.0 | | 2.00 | m | 1 | 2.00 | |
| 9 | 23하 | 천단부 | 균열(Cw=0.3mm미만) | 0.2 | 10.0 | | 10.00 | m | 1 | 10.00 | |
| 11 | 23하 | 천단부 | 균열(Cw=0.3mm미만) | 0.2 | 10.0 | | 10.00 | m | 1 | 10.00 | |

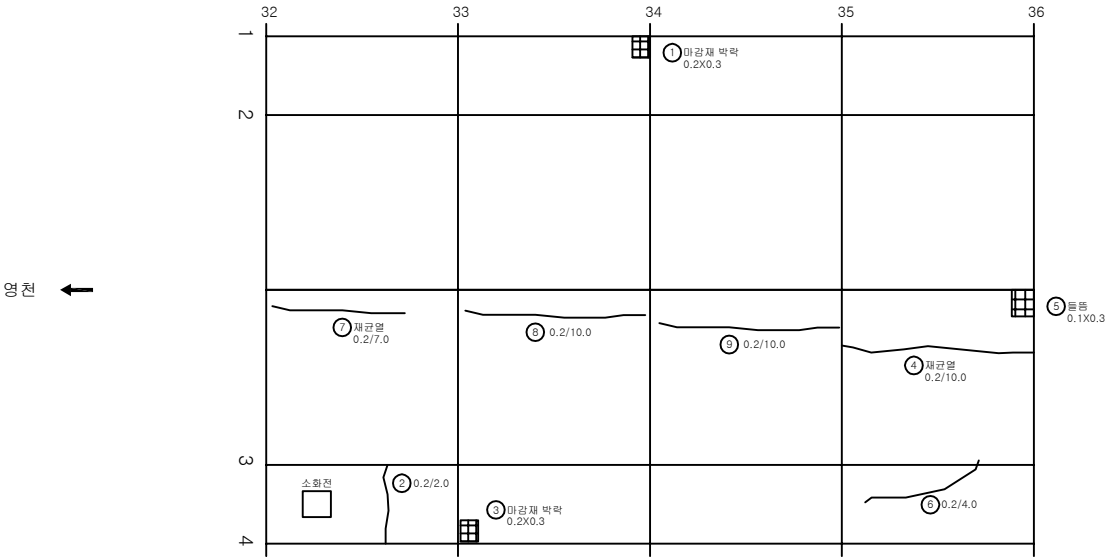
| 번호 | 발생<br>년도 | 부재 | 손상내용 | 손상현황 | | | | | | | 비고 |
|---|---|---|---|---|---|---|---|---|---|---|---|
| 2 | 19하 | 측벽부 | 균열(Cw=0.3mm미만) | 0.2 | 2.0 | | 2.00 | m | 1 | 2.00 | |
| 4 | 19하 | 천단부 | 재균열(Cw=0.3mm미만) | 0.2 | 10.0 | | 10.00 | m | 1 | 10.00 | |
| 6 | 21하 | 측벽부 | 균열(Cw=0.3mm미만) | 0.2 | 4.0 | | 4.00 | m | 1 | 4.00 | |
| 7 | 21하 | 천단부 | 재균열(Cw=0.3mm미만) | 0.2 | 7.0 | | 7.00 | m | 1 | 7.00 | |
| 8 | 21하 | 천단부 | 균열(Cw=0.3mm미만) | 0.2 | 10.0 | | 10.00 | m | 1 | 10.00 | |
| 9 | 21하 | 천단부 | 균열(Cw=0.3mm미만) | 0.2 | 10.0 | | 10.00 | m | 1 | 10.00 | |

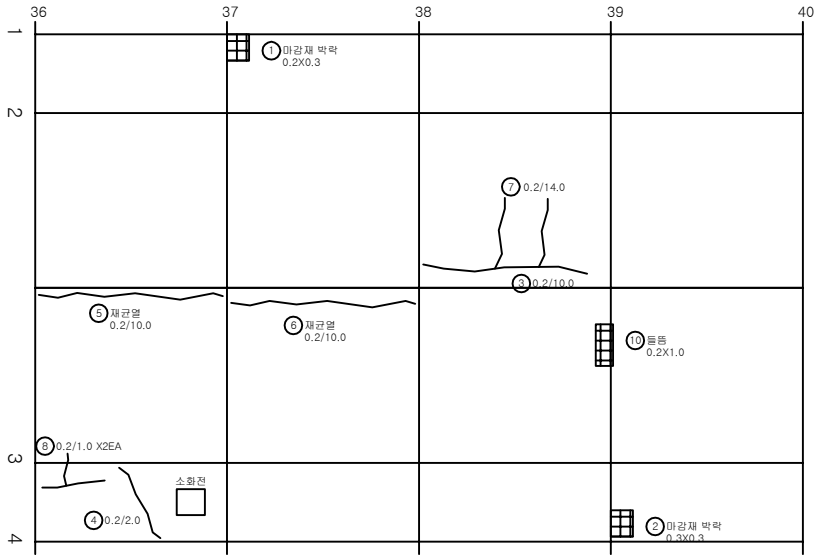
| 번호 | 발생<br>년도 | 부재 | 손상내용 | 손상현황 | | | | | | | 비고 |
|---|---|---|---|---|---|---|---|---|---|---|---|
| 3 | 19하 | 천단부 | 균열(Cw=0.3mm미만) | 0.2 | 10.0 | | 10.00 | m | 1 | 10.00 | |
| 4 | 21하 | 측벽부 | 균열(Cw=0.3mm미만) | 0.2 | 2.0 | | 2.00 | m | 1 | 2.00 | |
| 5 | 21하 | 천단부 | 재균열(Cw=0.3mm미만) | 0.2 | 10.0 | | 10.00 | m | 1 | 10.00 | |
| 6 | 21하 | 천단부 | 재균열(Cw=0.3mm미만) | 0.2 | 10.0 | | 10.00 | m | 1 | 10.00 | |
| 7 | 21하 | 천단부 | 균열(Cw=0.3mm미만) | 0.2 | 14.0 | | 14.00 | m | 1 | 14.00 | |
| 8 | 23하 | 측벽부 | 균열(Cw=0.3mm미만) | 0.2 | 1.0 | | 1.00 | m | 2 | 2.00 | |

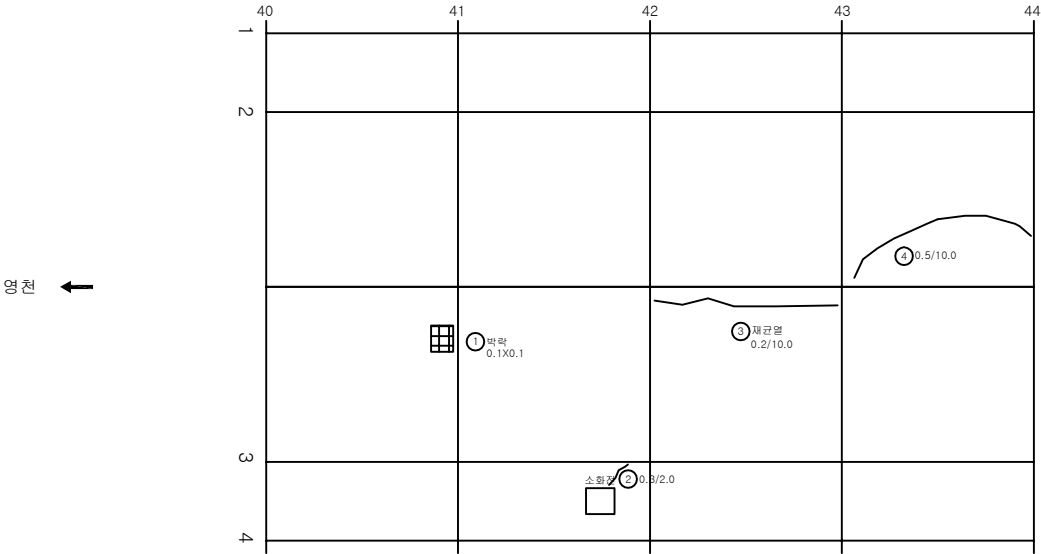
| 번호 | 발생<br>년도 | 부재 | 손상내용 | 손상현황 | | | | | | | 비고 |
|---|---|---|---|---|---|---|---|---|---|---|---|
| 2 | 19하 | 측벽부 | 균열(Cw=0.3mm이상) | 0.3 | 2.0 | | 2.00 | m | 1 | 2.00 | |
| 3 | 21하 | 천단부 | 재균열(Cw=0.3mm미만) | 0.2 | 10.0 | | 10.00 | m | 1 | 10.00 | |
| 4 | 21하 | 천단부 | 균열(Cw=0.5mm이상) | 0.5 | 10.0 | | 10.00 | m | 1 | 10.00 | |

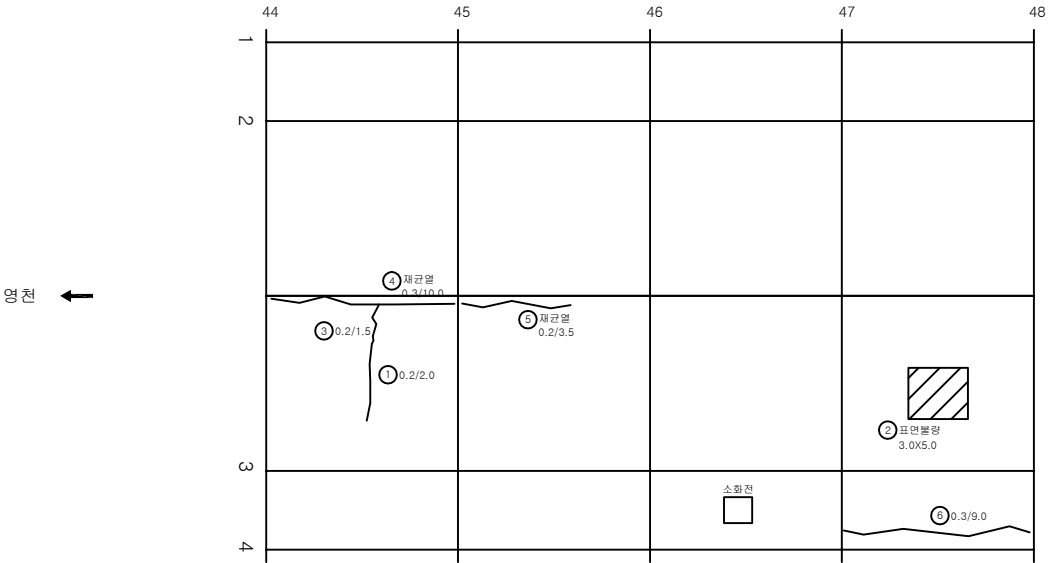
| 번호 | 발생년도 | 부재 | 손상내용 | 손상현황 | | | | | | | 비고 |
|---|---|---|---|---|---|---|---|---|---|---|---|
| 1 | 19하 | 천단부 | 균열(Cw=0.3mm미만) | 0.2 | 2.0 | | 2.00 | m | 1 | 2.00 | |
| 3 | 21하 | 천단부 | 균열(Cw=0.3mm미만) | 0.2 | 1.5 | | 1.50 | m | 1 | 1.50 | |
| 4 | 21하 | 천단부 | 균열(Cw=0.3mm이상) | 0.3 | 10.0 | | 10.00 | m | 1 | 10.00 | |
| 5 | 21하 | 천단부 | 균열(Cw=0.3mm미만) | 0.2 | 3.5 | | 3.50 | m | 1 | 3.50 | |
| 6 | 23하 | 측벽부 | 균열(Cw=0.3mm이상) | 0.3 | 9.0 | | 9.00 | m | 1 | 9.00 | |

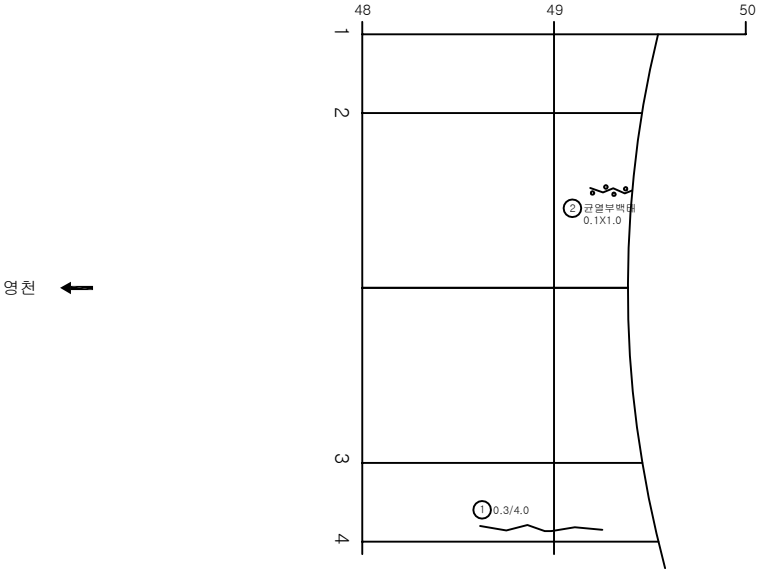
| 번호 | 발생<br>년도 | 부재 | 손상내용 | 손상현황 | | | | | | | 비고 |
|---|---|---|---|---|---|---|---|---|---|---|---|
| 1 | 21하 | 측벽부 | 균열(Cw=0.3mm이상) | 0.3 | 4.0 | | 4.00 | m | 1 | 4.00 | |
| 2 | 21하 | 천단부 | 균열부백태 | | 0.1 | 1.0 | 0.10 | m <sup>2</sup> | 1 | 0.10 | |

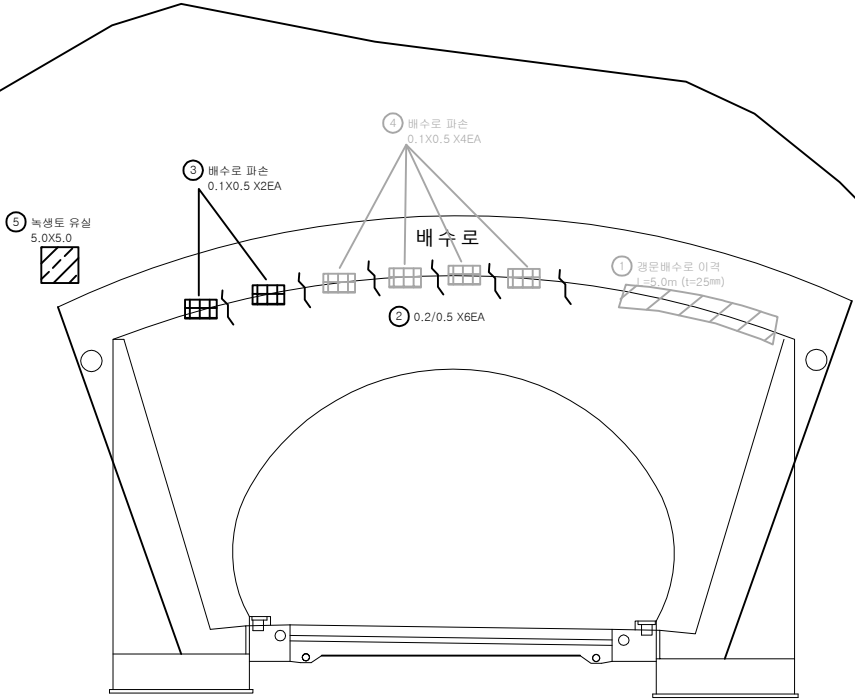
| 번호 | 발생<br>년도 | 부재 | 손상내용 | 손상현황 | | | | | | | 비 고 |
|---|---|---|---|---|---|---|---|---|---|---|---|
| 2 | 21하 | 배수시설 | 균열(Cwr=0.3mm미만) | 0.2 | 0.5 | | 0.50 | m | 6 | 3.00 | |

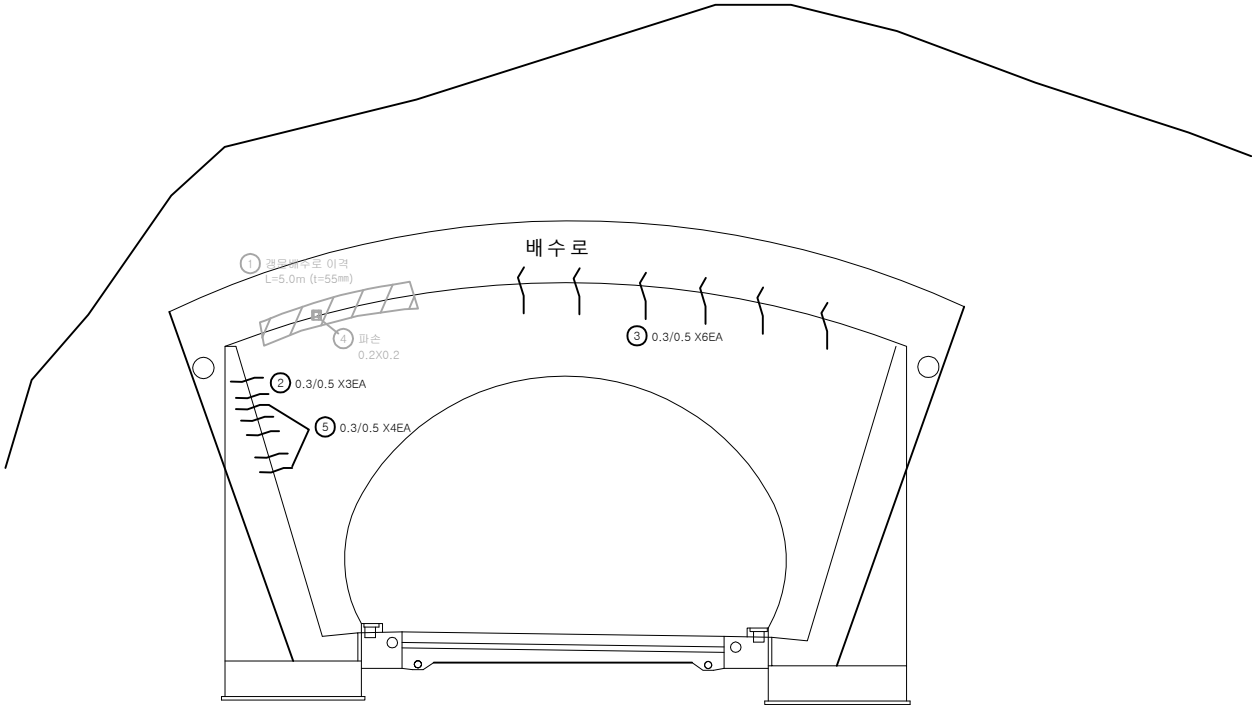
| 번호 | 발생<br>년도 | 부재 | 손상내용 | 손상현황 | | | | | | | 비 고 |
|---|---|---|---|---|---|---|---|---|---|---|---|
| 2 | 21하 | 배수시설 | 균열(Cw=0.3mm이상) | 0.3 | 0.5 | | 0.50 | m | 3 | 1.50 | |
| 3 | 21하 | 배수시설 | 균열(Cw=0.3mm이상) | 0.3 | 0.5 | | 0.50 | m | 6 | 3.00 | |
| 5 | 23하 | 배수시설 | 균열(Cw=0.3mm이상) | 0.3 | 0.5 | | 0.50 | m | 4 | 2.00 | |
