상주영천고속도로 2024~2025년 시설물 안전점검 용역  
(2024년 하반기 정기안전점검)

# 외 관 조 사 망 도

불로터널(영천방향)

ID:불로터널(영천)-포장,공동구 Span No.1~4

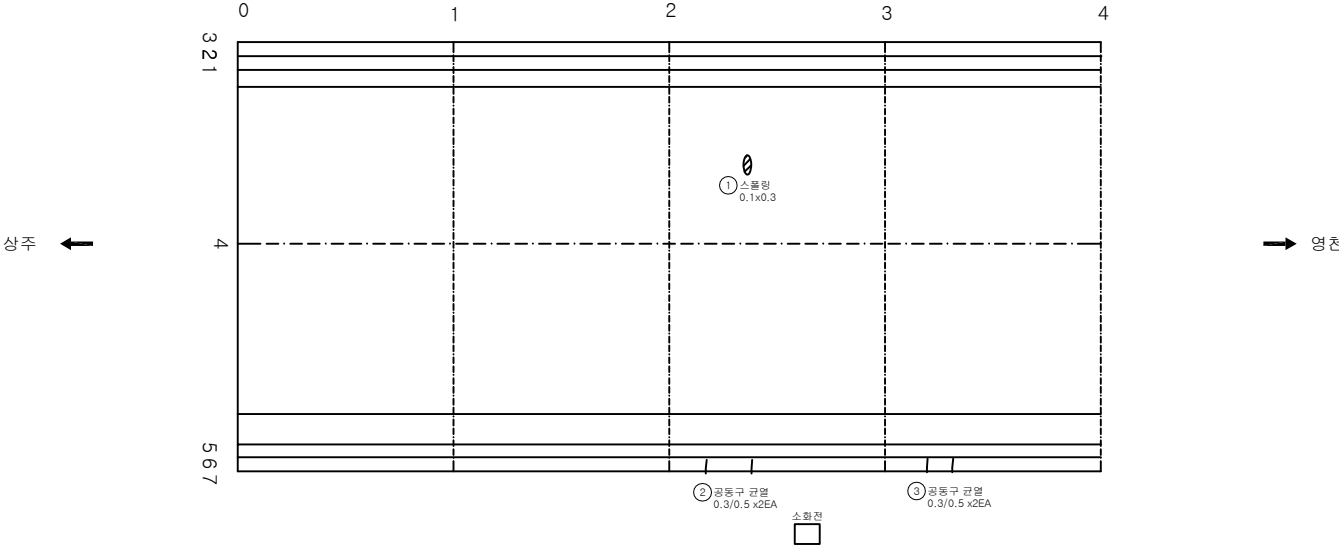
| 번호 | 발생<br>년도 | 부재 | 손상내용 | 손상현황 | | | | | | | 비고 |
|---|---|---|---|---|---|---|---|---|---|---|---|
| 1 | 19하 | 포장 | 스플링 | | 0.1 | 0.3 | 0.03 | m <sup>2</sup> | 1 | 0.03 | |
| 2 | 20상 | 공동구 | 공동구 균열 | 0.3 | 0.5 | | 0.50 | m | 2 | 1.00 | |
| 3 | 20상 | 공동구 | 공동구 균열 | 0.3 | 0.5 | | 0.50 | m | 2 | 1.00 | |

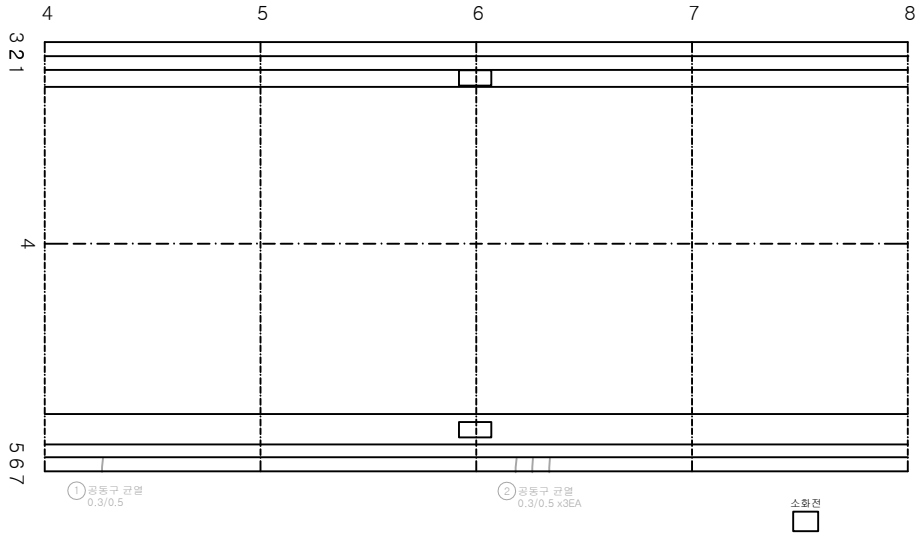
| 번호 | 발생<br>년도 | 부재 | 손상내용 | 손상현황 | | | | | | 비 고 | |
|---|---|---|---|---|---|---|---|---|---|---|---|
| 1 | 20상 | 공동구 | 공동구 균열 | 0.3 | 0.5 | | 0.50 | m | 1 | 0.50 | 23'하 보수 |
| 2 | 20상 | 공동구 | 공동구 균열 | 0.3 | 0.5 | | 0.50 | m | 3 | 1.50 | 23'하 보수 |

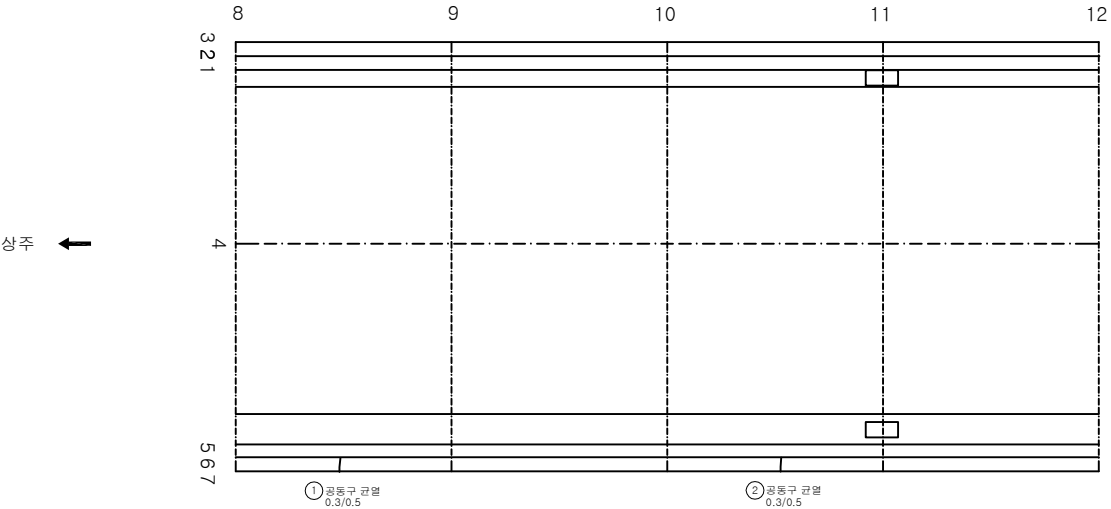
| 번호 | 발생<br>년도 | 부재 | 손상내용 | 손상현황 | | | | | | | 비고 |
|---|---|---|---|---|---|---|---|---|---|---|---|
| 1 | 20상 | 공동구 | 공동구 균열 | 0.3 | 0.5 | | 0.50 | m | 1 | 0.50 | |
| 2 | 20상 | 공동구 | 공동구 균열 | 0.3 | 0.5 | | 0.50 | m | 1 | 0.50 | |

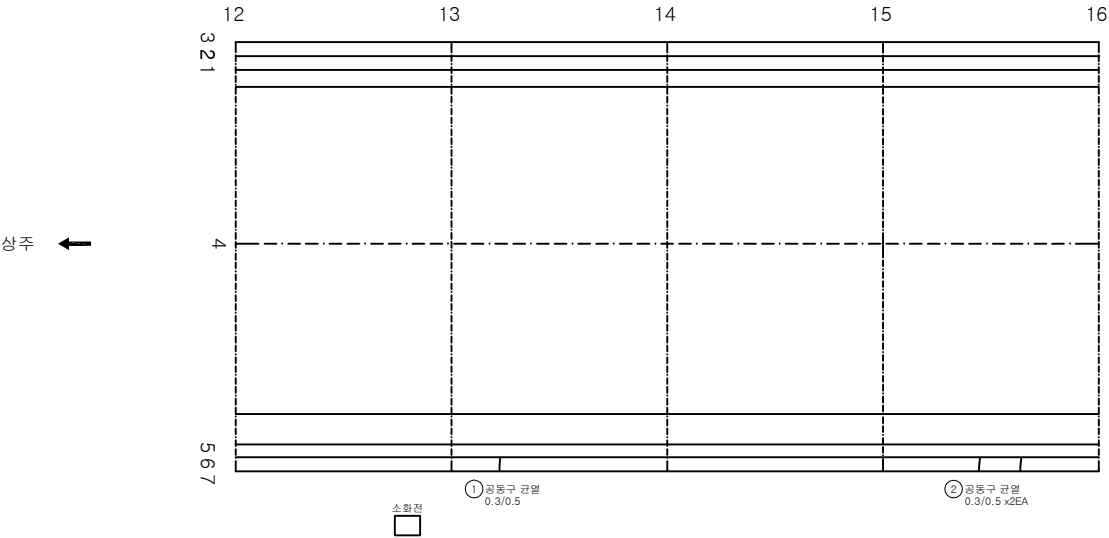
| 번호 | 발생<br>년도 | 부재 | 손상내용 | 손상현황 | | | | | | | 비고 |
|---|---|---|---|---|---|---|---|---|---|---|---|
| 1 | 20상 | 공동구 | 공동구 균열 | 0.3 | 0.5 | | 0.50 | m | 1 | 0.50 | |
| 2 | 20상 | 공동구 | 공동구 균열 | 0.3 | 0.5 | | 0.50 | m | 2 | 1.00 | |

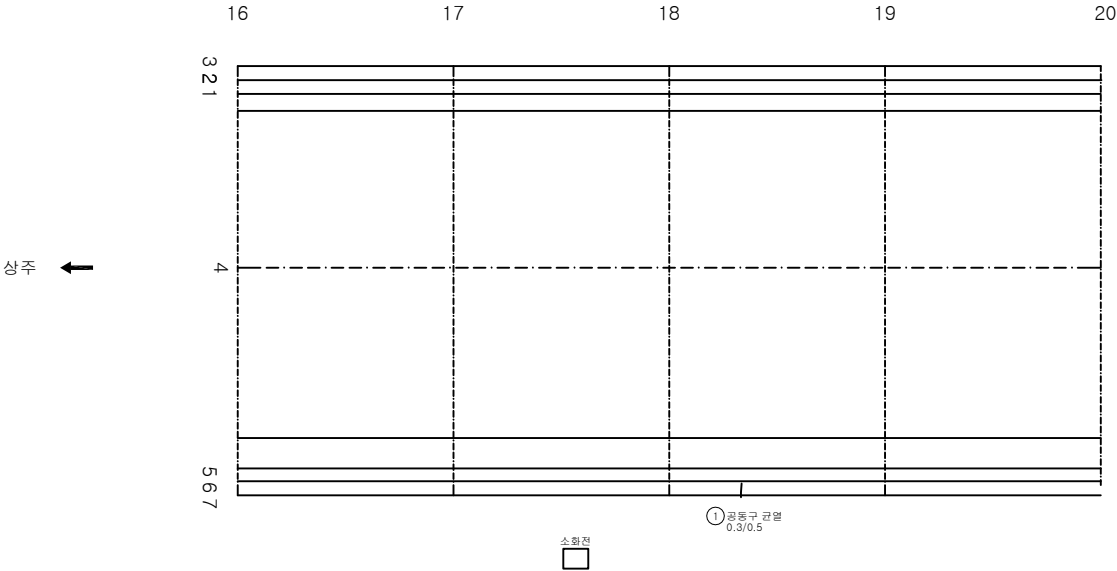
| 번호 | 발생<br>년도 | 부재 | 손상내용 | 손상현황 | | | | | | | 비고 |
|---|---|---|---|---|---|---|---|---|---|---|---|
| 1 | 20상 | 공동구 | 공동구 균열 | 0.3 | 0.5 | | 0.50 | m | 1 | 0.50 | |

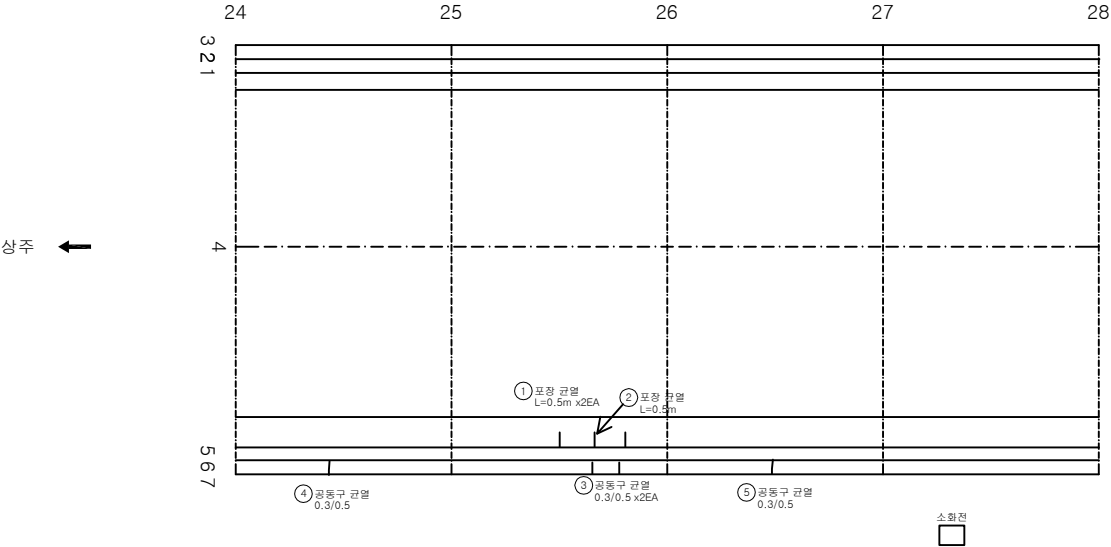
| 번호 | 발생<br>년도 | 부재 | 손상내용 | 손상현황 | | | | | | | 비 고 |
|---|---|---|---|---|---|---|---|---|---|---|---|
| 1 | 19하 | 포장 | 포장 균열 | | 0.5 | | 0.50 | m | 2 | 1.00 | |
| 2 | 19하 | 포장 | 포장 균열 | | 0.5 | | 0.50 | m | 1 | 0.50 | |
| 3 | 19하 | 공동구 | 공동구 균열 | 0.3 | 0.5 | | 0.50 | m | 2 | 1.00 | |
| 4 | 20상 | 공동구 | 공동구 균열 | 0.3 | 0.5 | | 0.50 | m | 1 | 0.50 | |
| 5 | 20상 | 공동구 | 공동구 균열 | 0.3 | 0.5 | | 0.50 | m | 1 | 0.50 | |

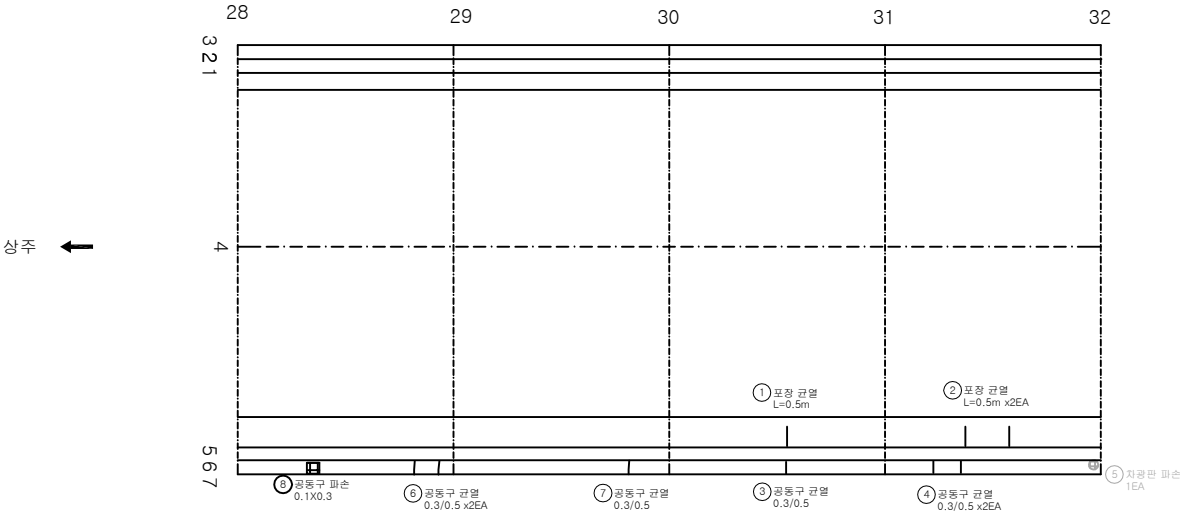
| 번호 | 발생<br>년도 | 부재 | 손상내용 | 손상현황 | | | | | | | 비고 |
|---|---|---|---|---|---|---|---|---|---|---|---|
| 1 | 19하 | 포장 | 포장 균열 | | 0.5 | | 0.50 | m | 1 | 0.50 | |
| 2 | 19하 | 포장 | 포장 균열 | | 0.5 | | 0.50 | m | 2 | 1.00 | |
| 3 | 19하 | 공동구 | 공동구 균열 | 0.3 | 0.5 | | 0.50 | m | 1 | 0.50 | |
| 4 | 19하 | 공동구 | 공동구 균열 | 0.3 | 0.5 | | 0.50 | m | 2 | 1.00 | |
| 6 | 20상 | 공동구 | 공동구 균열 | 0.3 | 0.5 | | 0.50 | m | 2 | 1.00 | |
| 7 | 20상 | 공동구 | 공동구 균열 | 0.3 | 0.5 | | 0.50 | m | 1 | 0.50 | |

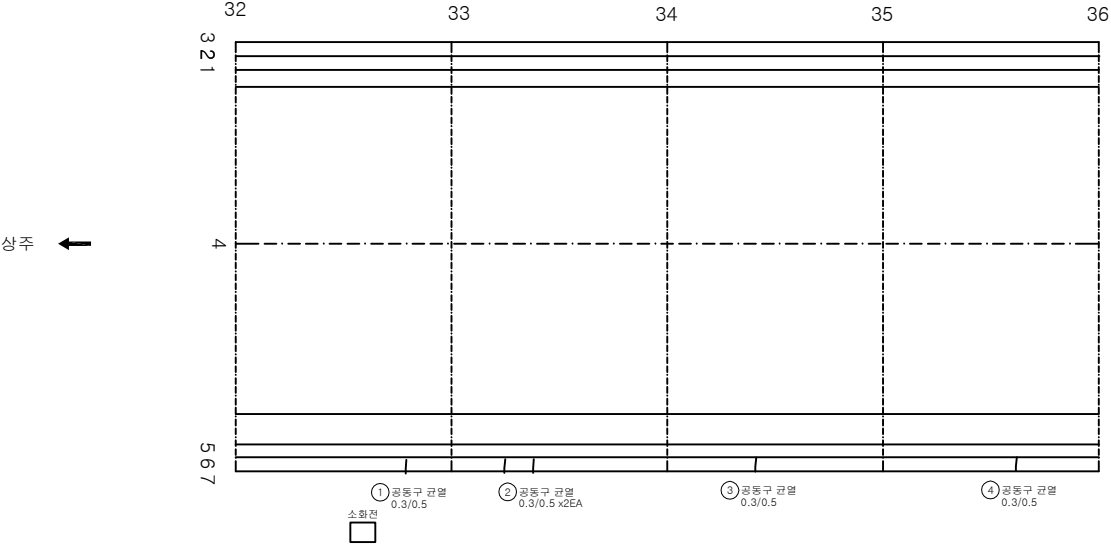
| 번호 | 발생<br>년도 | 부재 | 손상내용 | 손상현황 | | | | | | 비 고 | |
|---|---|---|---|---|---|---|---|---|---|---|---|
| 1 | 20상 | 공동구 | 공동구 균열 | 0.3 | 0.5 | | 0.50 | m | 1 | 0.50 | |
| 2 | 20상 | 공동구 | 공동구 균열 | 0.3 | 0.5 | | 0.50 | m | 2 | 1.00 | |
| 3 | 20상 | 공동구 | 공동구 균열 | 0.3 | 0.5 | | 0.50 | m | 1 | 0.50 | |
| 4 | 20상 | 공동구 | 공동구 균열 | 0.3 | 0.5 | | 0.50 | m | 1 | 0.50 | |

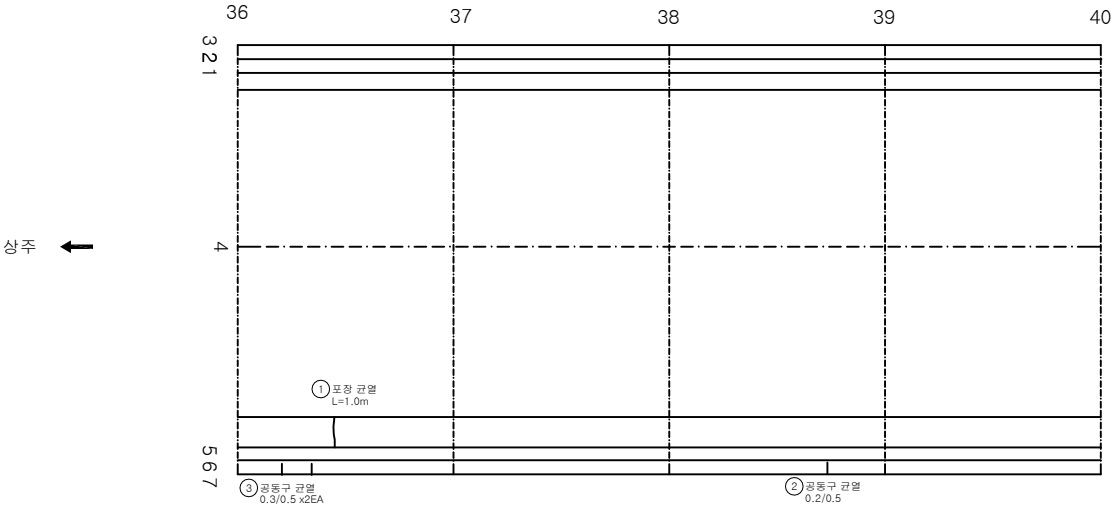
| 번호 | 발생<br>년도 | 부재 | 손상내용 | 손상현황 | | | | | | 비 고 | |
|---|---|---|---|---|---|---|---|---|---|---|---|
| 1 | 20상 | 포장 | 포장 균열 | | 1.0 | | 1.00 | m | 1 | 1.00 | |
| 2 | 19하 | 공동구 | 공동구 균열 | 0.2 | 0.5 | | 0.50 | m | 1 | 0.50 | |
| 3 | 20상 | 공동구 | 공동구 균열 | 0.3 | 0.5 | | 0.50 | m | 2 | 1.00 | |

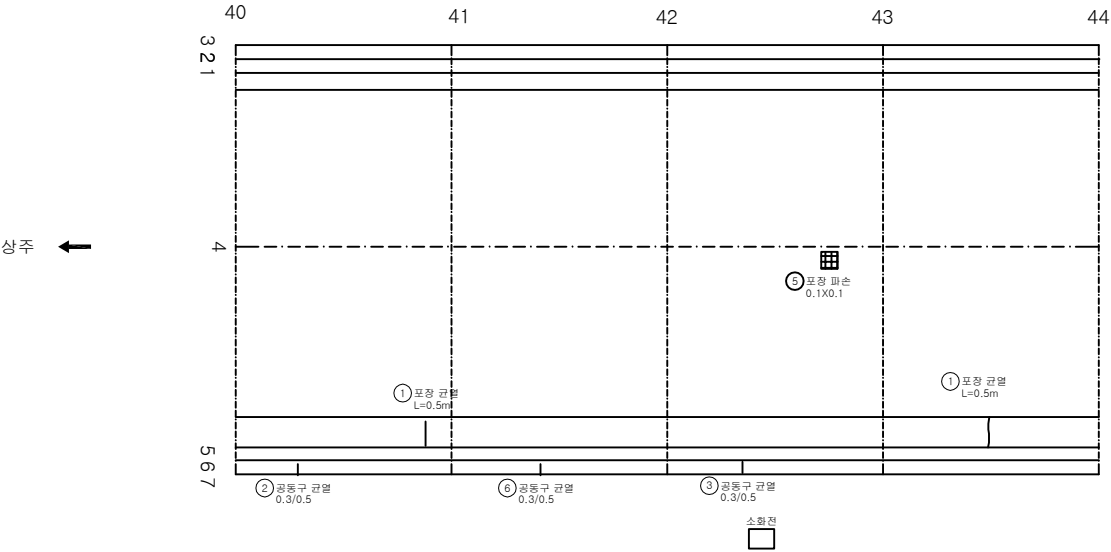
| 번호 | 발생년도 | 부재 | 손상내용 | 손상현황 | | | | | | | 비고 |
|---|---|---|---|---|---|---|---|---|---|---|---|
| 1 | 19하 | 포장 | 포장 균열 | | 0.5 | | 0.50 | m | 1 | 0.50 | |
| 2 | 20상 | 공동구 | 공동구 균열 | 0.3 | 0.5 | | 0.50 | m | 1 | 0.50 | |
| 3 | 20상 | 공동구 | 공동구 균열 | 0.3 | 0.5 | | 0.50 | m | 1 | 0.50 | |
| 4 | 21하 | 포장 | 포장 균열 | | 0.5 | | 0.50 | m | 1 | 0.50 | |
| 6 | 23하 | 공동구 | 공동구 균열 | 0.3 | 0.5 | | 0.50 | m | 1 | 0.50 | |

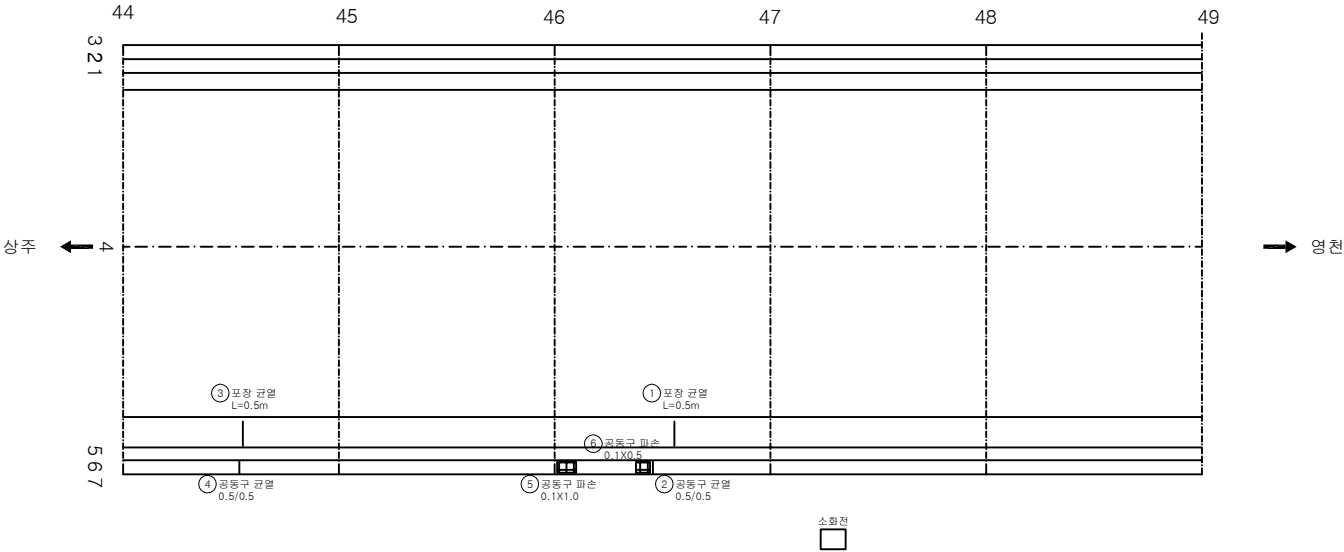
| 번호 | 발생<br>년도 | 부재 | 손상내용 | 손상현황 | | | | | | | 비고 |
|---|---|---|---|---|---|---|---|---|---|---|---|
| 1 | 19하 | 포장 | 포장 균열 | | 0.5 | | 0.50 | m | 1 | 0.50 | |
| 2 | 19하 | 공동구 | 공동구 균열 | 0.5 | 0.5 | | 0.50 | m | 1 | 0.50 | |
| 3 | 21하 | 포장 | 포장 균열 | | 0.5 | | 0.50 | m | 1 | 0.50 | |
| 4 | 21하 | 공동구 | 공동구 균열 | 0.5 | 0.5 | | 0.50 | m | 1 | 0.50 | |

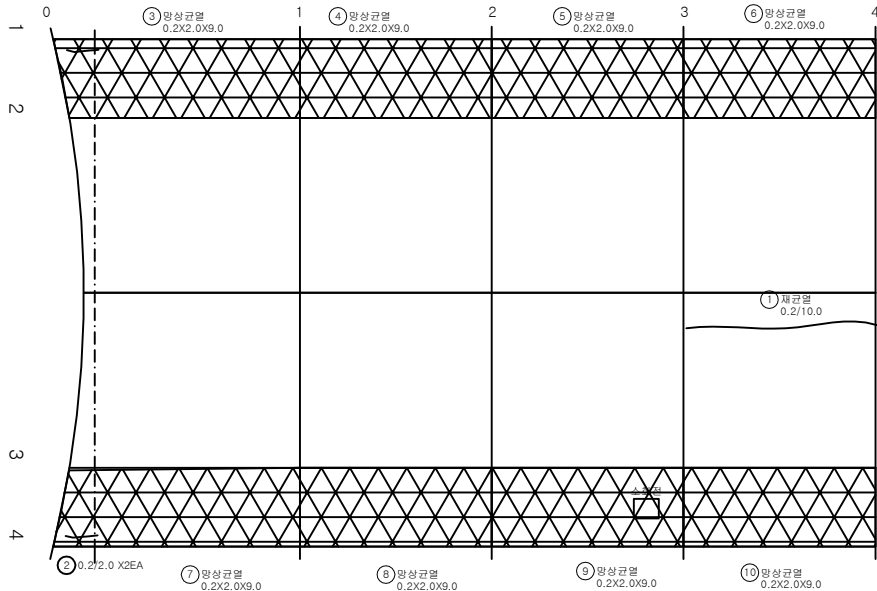
ID:볼로터널(영천)-라이닝 Span No.1~4

| 번호 | 발생<br>년도 | 부재 | 손상내용 | 손상현황 | | | | | | | 비고 |
|---|---|---|---|---|---|---|---|---|---|---|---|
| 1 | 19하 | 천단부 | 재균열(Cw=0.3mm미만) | 0.2 | 10.0 | | 10.00 | m | 1 | 10.00 | |
| 2 | 21상 | 측벽부 | 균열(Cw=0.3mm미만) | 0.2 | 2.0 | | 2.00 | m | 2 | 4.00 | |
| 3 | 21상 | 측벽부 | 망상균열 | 0.2 | 2.0 | 9.0 | 18.00 | m <sup>2</sup> | 1 | 18.00 | |

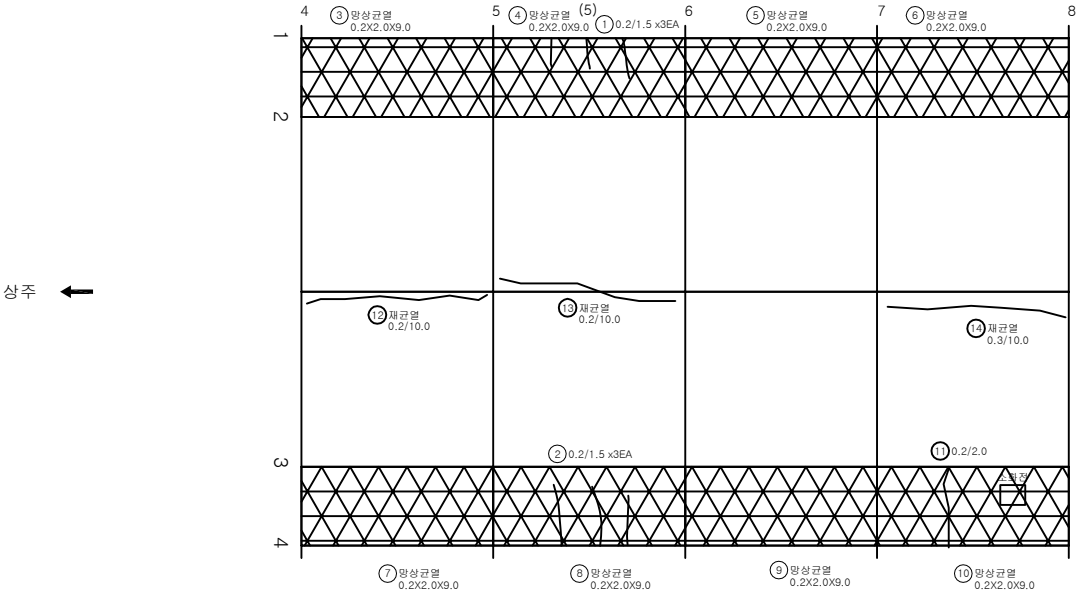
| 번호 | 발생<br>년도 | 부재 | 손상내용 | 손상현황 | | | | | | | 비고 |
|---|---|---|---|---|---|---|---|---|---|---|---|
| 1 | 19하 | 측벽부 | 균열(Cw=0.3mm미만) | 0.2 | 1.5 | | 1.50 | m | 3 | 4.50 | |
| 2 | 19하 | 측벽부 | 균열(Cw=0.3mm미만) | 0.2 | 1.5 | | 1.50 | m | 3 | 4.50 | |
| 11 | 21하 | 측벽부 | 균열(Cw=0.3mm미만) | 0.2 | 2.0 | | 2.00 | m | 1 | 2.00 | |
| 12 | 21하 | 천단부 | 재균열(Cw=0.3mm미만) | 0.2 | 10.0 | | 10.00 | m | 1 | 10.00 | |
| 13 | 21하 | 천단부 | 재균열(Cw=0.3mm미만) | 0.2 | 10.0 | | 10.00 | m | 1 | 10.00 | |
| 14 | 21하 | 천단부 | 재균열(Cw=0.3mm이상) | 0.3 | 10.0 | | 10.00 | m | 1 | 10.00 | |

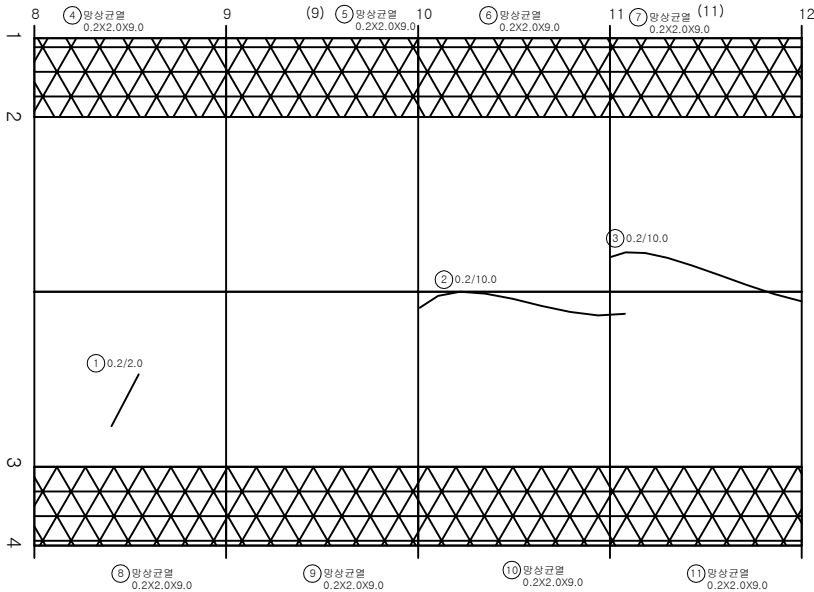
ID:불로터널(영천)-라이닝 Span No.9~12

| 번호 | 발생<br>년도 | 부재 | 손상내용 | 손상현황 | | | | | | | 비고 |
|---|---|---|---|---|---|---|---|---|---|---|---|
| 1 | 19하 | 천단부 | 균열(Cw=0.3mm미만) | 0.2 | 2.0 | | 2.00 | m | 1 | 2.00 | |
| 2 | 19하 | 천단부 | 균열(Cw=0.3mm미만) | 0.2 | 10.0 | | 10.00 | m | 1 | 10.00 | |
| 3 | 19하 | 천단부 | 균열(Cw=0.3mm미만) | 0.2 | 10.0 | | 10.00 | m | 1 | 10.00 | |
| 4 | 21상 | 측벽부 | 망상균열 | 0.2 | 2.0 | 9.0 | 18.00 | m <sup>2</sup> | 1 | 18.00 | |

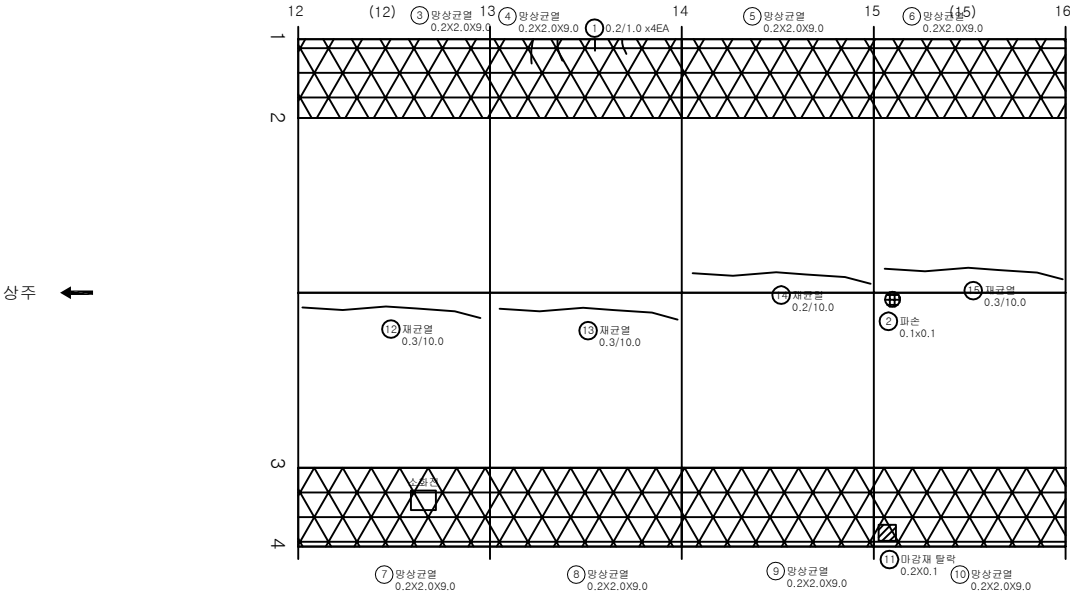
| 번호 | 발생<br>년도 | 부재 | 손상내용 | 손상현황 | | | | | | | 비고 |
|---|---|---|---|---|---|---|---|---|---|---|---|
| 1 | 19하 | 측벽부 | 균열(Cw=0.3mm미만) | 0.2 | 1.0 | | 1.00 | m | 4 | 4.00 | |
| 3 | 21상 | 측벽부 | 망상균열 | 0.2 | 2.0 | 9.0 | 18.00 | m <sup>2</sup> | 1 | 18.00 | |
| 12 | 21하 | 천단부 | 재균열(Cw=0.3mm이상) | 0.3 | 10.0 | | 10.00 | m | 1 | 10.00 | |
| 13 | 21하 | 천단부 | 재균열(Cw=0.3mm이상) | 0.3 | 10.0 | | 10.00 | m | 1 | 10.00 | |
| 14 | 21하 | 천단부 | 재균열(Cw=0.3mm미만) | 0.2 | 10.0 | | 10.00 | m | 1 | 10.00 | |
| 15 | 21하 | 천단부 | 재균열(Cw=0.3mm이상) | 0.3 | 10.0 | | 10.00 | m | 1 | 10.00 | |

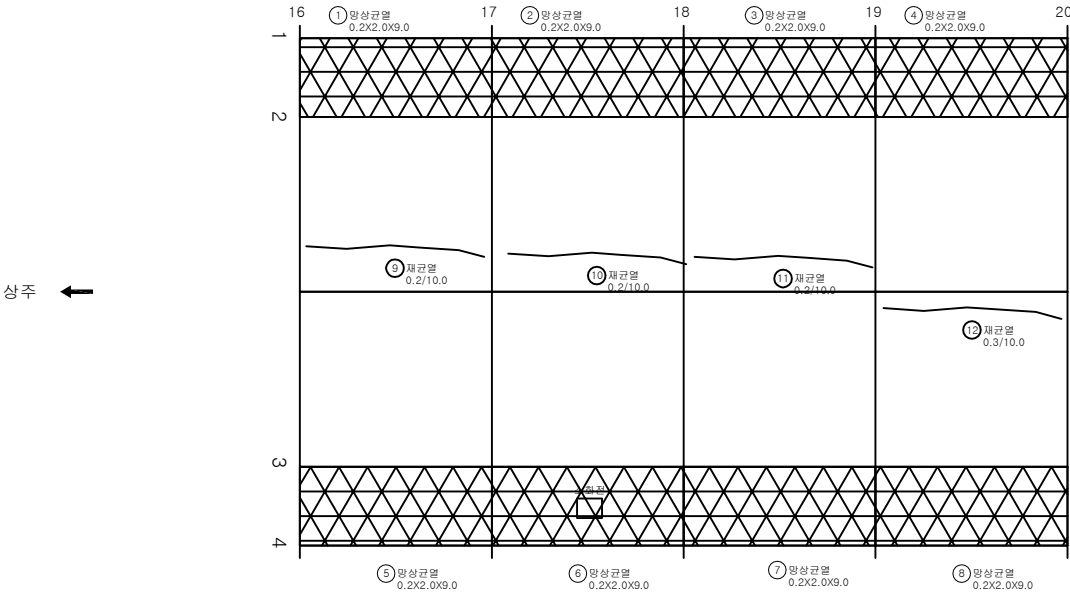
| 번호 | 발생<br>년도 | 부재 | 손상내용 | 손상현황 | | | | | | | 비고 |
|---|---|---|---|---|---|---|---|---|---|---|---|
| 1 | 21상 | 측벽부 | 망상균열 | 0.2 | 2.0 | 9.0 | 18.00 | m <sup>2</sup> | 1 | 18.00 | |
| 9 | 21하 | 천단부 | 재균열(Cw=0.3mm미만) | 0.2 | 10.0 | | 10.00 | m | 1 | 10.00 | |
| 10 | 21하 | 천단부 | 재균열(Cw=0.3mm미만) | 0.2 | 10.0 | | 10.00 | m | 1 | 10.00 | |
| 11 | 21하 | 천단부 | 재균열(Cw=0.3mm미만) | 0.2 | 10.0 | | 10.00 | m | 1 | 10.00 | |
| 12 | 21하 | 천단부 | 재균열(Cw=0.3mm이상) | 0.3 | 10.0 | | 10.00 | m | 1 | 10.00 | |

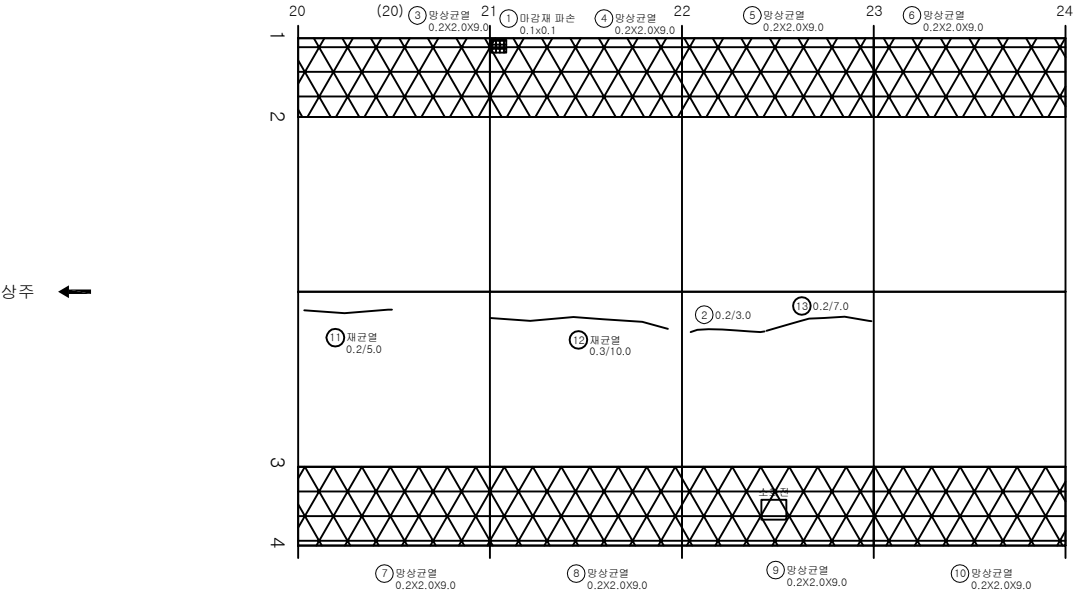
| 번호 | 발생<br>년도 | 부재 | 손상내용 | 손상현황 | | | | | | | 비고 |
|---|---|---|---|---|---|---|---|---|---|---|---|
| 2 | 19하 | 천단부 | 균열(Cw=0.3mm미만) | 0.2 | 3.0 | | 3.00 | m | 1 | 3.00 | |
| 3 | 21상 | 속벽부 | 망상균열 | 0.2 | 2.0 | 9.0 | 18.00 | m <sup>2</sup> | 1 | 18.00 | |
| 11 | 21하 | 천단부 | 재균열(Cw=0.3mm미만) | 0.2 | 5.0 | | 5.00 | m | 1 | 5.00 | |
| 12 | 21하 | 천단부 | 재균열(Cw=0.3mm이상) | 0.3 | 10.0 | | 10.00 | m | 1 | 10.00 | |
| 13 | 21하 | 천단부 | 재균열(Cw=0.3mm미만) | 0.2 | 7.0 | | 7.00 | m | 1 | 7.00 | |

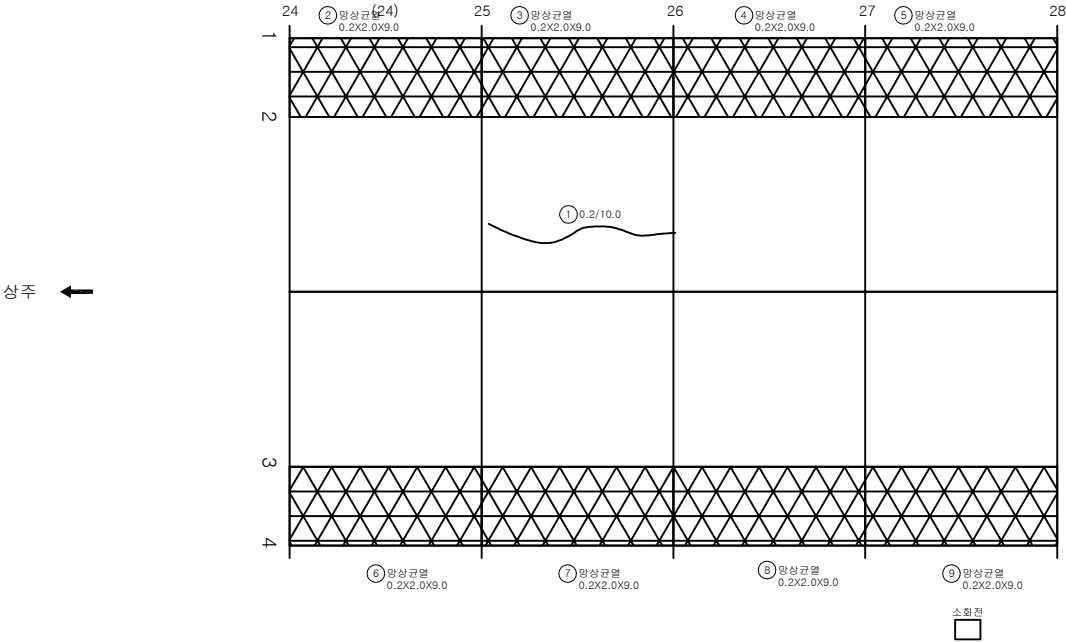
| 번호 | 발생<br>년도 | 부재 | 손상내용 | 손상현황 | | | | | | | 비고 |
|---|---|---|---|---|---|---|---|---|---|---|---|
| 1 | 19하 | 천단부 | 균열(Cw=0.3mm미만) | 0.2 | 10.0 | | 10.00 | m | 1 | 10.00 | |
| 2 | 21상 | 측벽부 | 망상균열 | 0.2 | 2.0 | 9.0 | 18.00 | m <sup>2</sup> | 1 | 18.00 | |

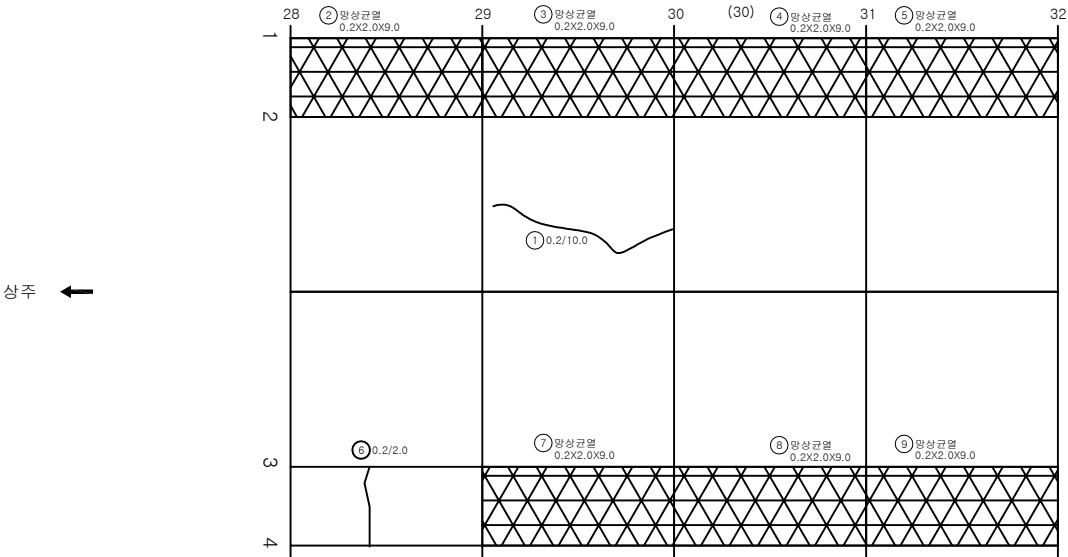
| 번호 | 발생<br>년도 | 부재 | 손상내용 | 손상현황 | | | | | | | 비고 |
|---|---|---|---|---|---|---|---|---|---|---|---|
| 1 | 19하 | 천단부 | 균열(Cw=0.3mm미만) | 0.2 | 10.0 | | 10.00 | m | 1 | 10.00 | |
| 2 | 21상 | 측벽부 | 망상균열 | 0.2 | 2.0 | 9.0 | 18.00 | m <sup>2</sup> | 1 | 18.00 | |
| 6 | 21하 | 측벽부 | 균열(Cw=0.3mm미만) | 0.2 | 2.0 | | 2.00 | m | 1 | 2.00 | |
| 7 | 21하 | 측벽부 | 망상균열 | 0.2 | 2.0 | 9.0 | 18.00 | m <sup>2</sup> | 1 | 18.00 | |

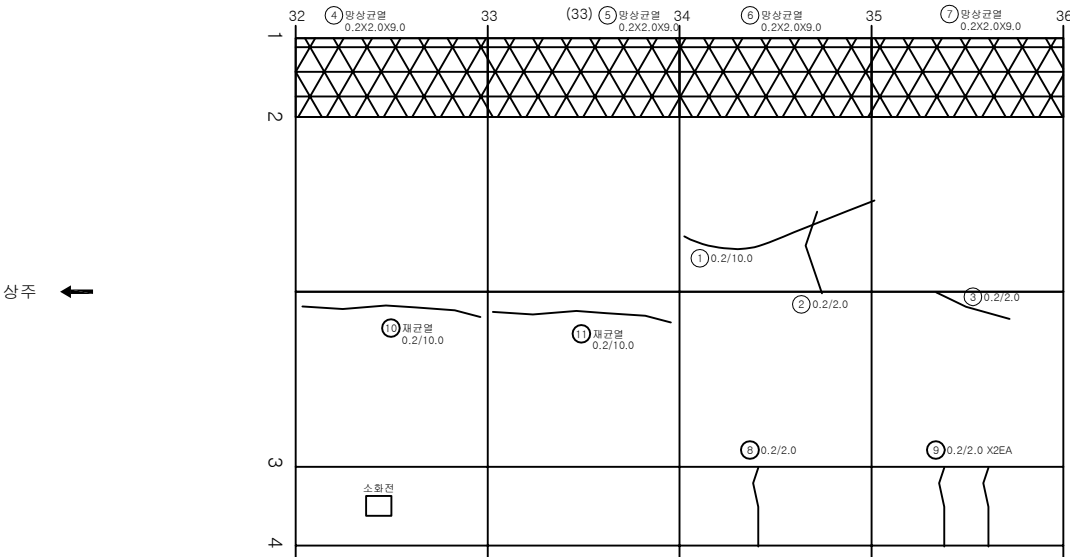
| 번호 | 발생<br>년도 | 부재 | 손상내용 | 손상현황 | | | | | | | 비고 |
|---|---|---|---|---|---|---|---|---|---|---|---|
| 1 | 19하 | 천단부 | 균열(Cw=0.3mm미만) | 0.2 | 10.0 | | 10.00 | m | 1 | 10.00 | |
| 2 | 19하 | 천단부 | 균열(Cw=0.3mm미만) | 0.2 | 2.0 | | 2.00 | m | 1 | 2.00 | |
| 3 | 19하 | 천단부 | 균열(Cw=0.3mm미만) | 0.2 | 2.0 | | 2.00 | m | 1 | 2.00 | |
| 4 | 21상 | 측벽부 | 망상균열 | 0.2 | 2.0 | 9.0 | 18.00 | m <sup>2</sup> | 1 | 18.00 | |
| 8 | 21하 | 측벽부 | 균열(Cw=0.3mm미만) | 0.2 | 2.0 | | 2.00 | m | 1 | 2.00 | |
| 9 | 21하 | 측벽부 | 균열(Cw=0.3mm미만) | 0.2 | 2.0 | | 2.00 | m | 2 | 4.00 | |
| 10 | 21하 | 천단부 | 재균열(Cw=0.3mm미만) | 0.2 | 10.0 | | 10.00 | m | 1 | 10.00 | |
| 11 | 21하 | 천단부 | 재균열(Cw=0.3mm미만) | 0.2 | 10.0 | | 10.00 | m | 1 | 10.00 | |

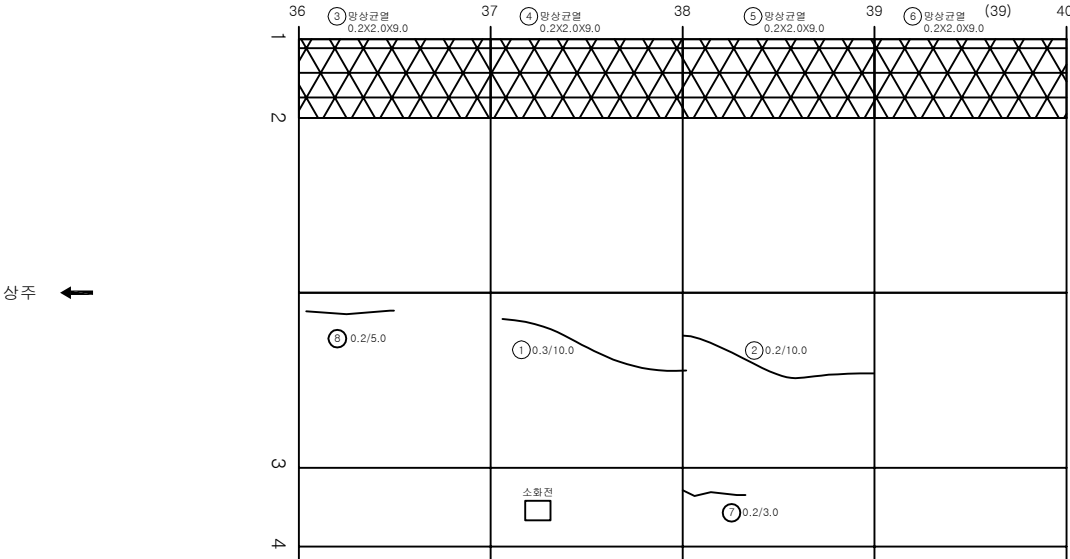
| 번호 | 발생년도 | 부재 | 손상내용 | 손상현황 | | | | | | | 비고 |
|---|---|---|---|---|---|---|---|---|---|---|---|
| 1 | 19하 | 천단부 | 균열(Cw=0.3mm이상) | 0.3 | 10.0 | | 10.00 | m | 1 | 10.00 | |
| 2 | 19하 | 천단부 | 균열(Cw=0.3mm미만) | 0.2 | 10.0 | | 10.00 | m | 1 | 10.00 | |
| 3 | 21상 | 측벽부 | 양상균열 | 0.2 | 2.0 | 9.0 | 18.00 | m <sup>2</sup> | 1 | 18.00 | |
| 7 | 21하 | 측벽부 | 균열(Cw=0.3mm미만) | 0.2 | 3.0 | | 3.00 | m | 1 | 3.00 | |
| 8 | 21하 | 천단부 | 균열(Cw=0.3mm미만) | 0.2 | 5.0 | | 5.00 | m | 1 | 5.00 | |

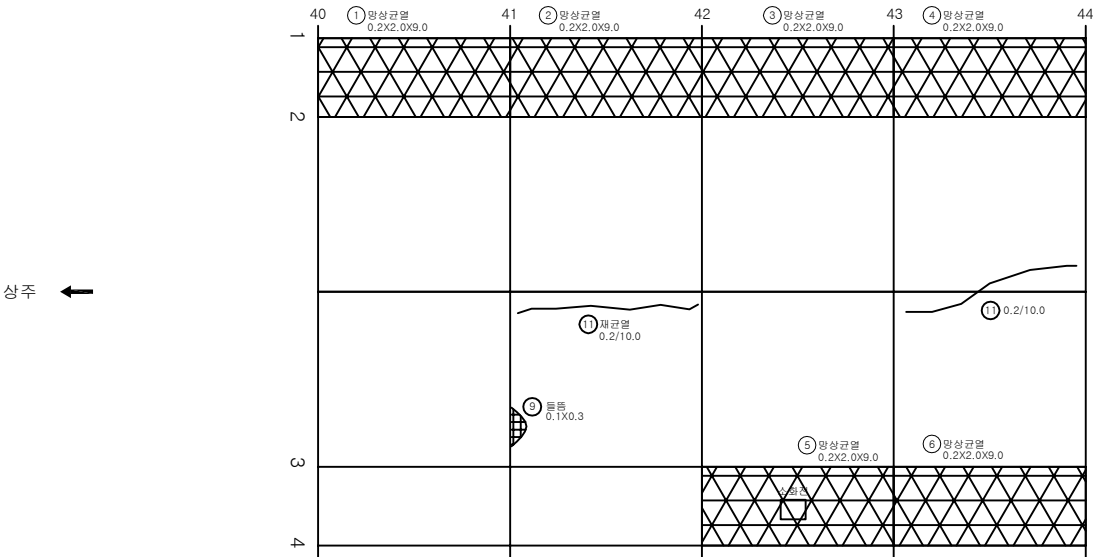
| 번호 | 발생<br>년도 | 부재 | 손상내용 | 손상현황 | | | | | | | 비고 |
|---|---|---|---|---|---|---|---|---|---|---|---|
| 1 | 21상 | 측벽부 | 망상균열 | 0.2 | 2.0 | 9.0 | 18.00 | m <sup>2</sup> | 1 | 18.00 | |
| 2 | 21상 | 측벽부 | 망상균열 | 0.2 | 2.0 | 9.0 | 18.00 | m <sup>2</sup> | 1 | 18.00 | |
| 3 | 21상 | 측벽부 | 망상균열 | 0.2 | 2.0 | 9.0 | 18.00 | m <sup>2</sup> | 1 | 18.00 | |
| 4 | 21상 | 측벽부 | 망상균열 | 0.2 | 2.0 | 9.0 | 18.00 | m <sup>2</sup> | 1 | 18.00 | |
