상주영천고속도로 2024~2025년 시설물 안전점검 용역  
(2024년 하반기 정기안전점검)

# 외 관 조 사 망 도

중구터널(상주방향)

(주)명성엔지니어링

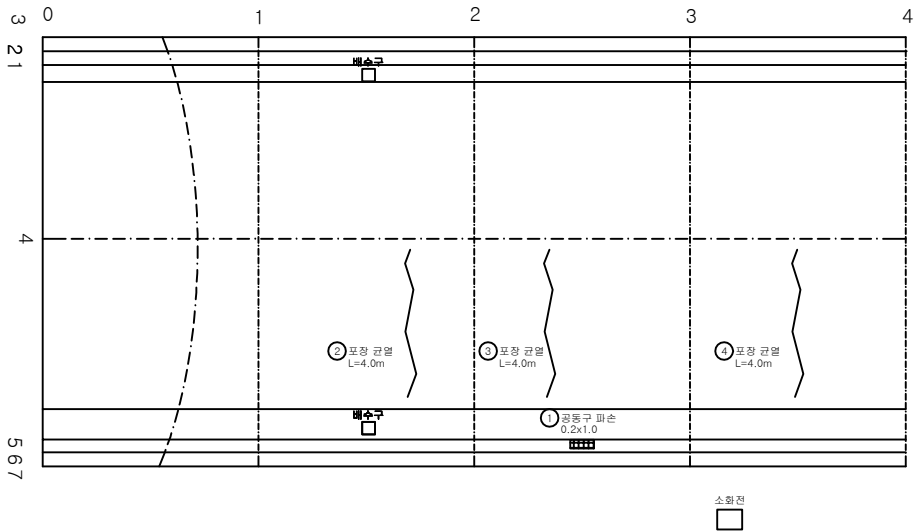
ID:중구터널(상주)-포장,공동구 Span No.1~4

| 번호 | 발생<br>년도 | 부재 | 손상내용 | 손상현황 | | | | | | | 비고 |
|---|---|---|---|---|---|---|---|---|---|---|---|
| 1 | 19하 | 공동구 | 공동구 파손 | | 0.2 | 1.0 | 0.20 | m <sup>2</sup> | 1 | 0.20 | |
| 2 | 21하 | 포장 | 포장 균열 | | 4.0 | | 4.00 | m | 1 | 4.00 | |
| 3 | 21하 | 포장 | 포장 균열 | | 4.0 | | 4.00 | m | 1 | 4.00 | |
| 4 | 21하 | 포장 | 포장 균열 | | 4.0 | | 4.00 | m | 1 | 4.00 | |

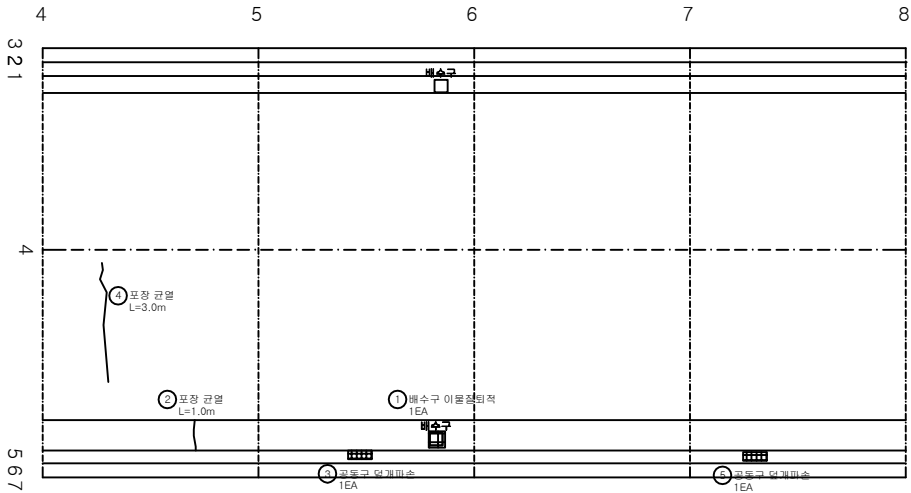
ID:중구터널(상주)-포장,공동구 Span No.5~8

| 번호 | 발생<br>년도 | 부재 | 손상내용 | 손상현황 | | | | | | | 비고 |
|---|---|---|---|---|---|---|---|---|---|---|---|
| 1 | 19하 | 배수시설 | 배수구 이물질퇴적 | | | | 1.00 | EA | 1 | 1.00 | |
| 2 | 20상 | 포장 | 포장 균열 | | 1.0 | | 1.00 | m | 1 | 1.00 | |
| 3 | 19하 | 공동구 | 공동구 덮개파손 | | | | 1.00 | EA | 1 | 1.00 | |
| 4 | 21상 | 포장 | 포장 균열 | | 3.0 | | 3.00 | m | 1 | 3.00 | |
| 5 | 21상 | 공동구 | 공동구 덮개파손 | | | | 1.00 | EA | 1 | 1.00 | |

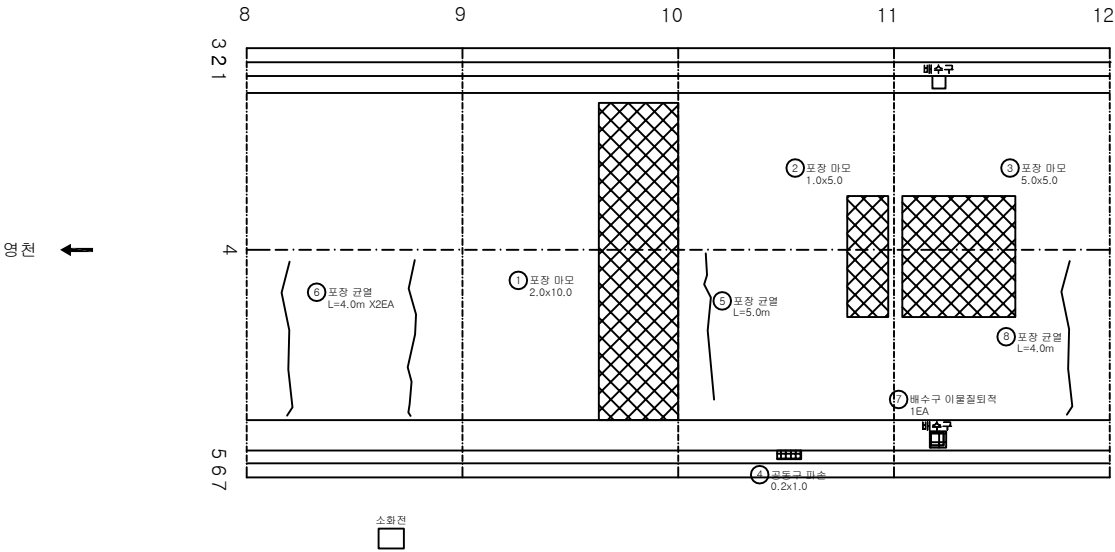
ID:중구터널(상주)-포장,공동구 Span No.9~12

| 번호 | 발생<br>년도 | 부재 | 손상내용 | 손상현황 | | | | | | | 비고 |
|---|---|---|---|---|---|---|---|---|---|---|---|
| 1 | 20상 | 포장 | 포장 마모 | | 2.0 | 10.0 | 20.00 | m <sup>2</sup> | 1 | 20.00 | |
| 2 | 20상 | 포장 | 포장 마모 | | 1.0 | 5.0 | 5.00 | m <sup>2</sup> | 1 | 5.00 | |
| 3 | 20상 | 포장 | 포장 마모 | | 5.0 | 5.0 | 25.00 | m <sup>2</sup> | 1 | 25.00 | |
| 4 | 19하 | 공동구 | 공동구 파손 | | 0.2 | 1.0 | 0.20 | m <sup>3</sup> | 1 | 0.20 | |
| 5 | 21상 | 포장 | 포장 균열 | | 5.0 | | 5.00 | m | 1 | 5.00 | |
| 6 | 23하 | 포장 | 포장 균열 | | 4.0 | | 4.00 | m | 2 | 8.00 | |
| 7 | 23하 | 배수시설 | 배수구 이물질퇴적 | | | | 1.00 | EA | 1 | 1.00 | |
| 8 | 23하 | 포장 | 포장 균열 | | 4.0 | | 4.00 | m | 1 | 4.00 | |

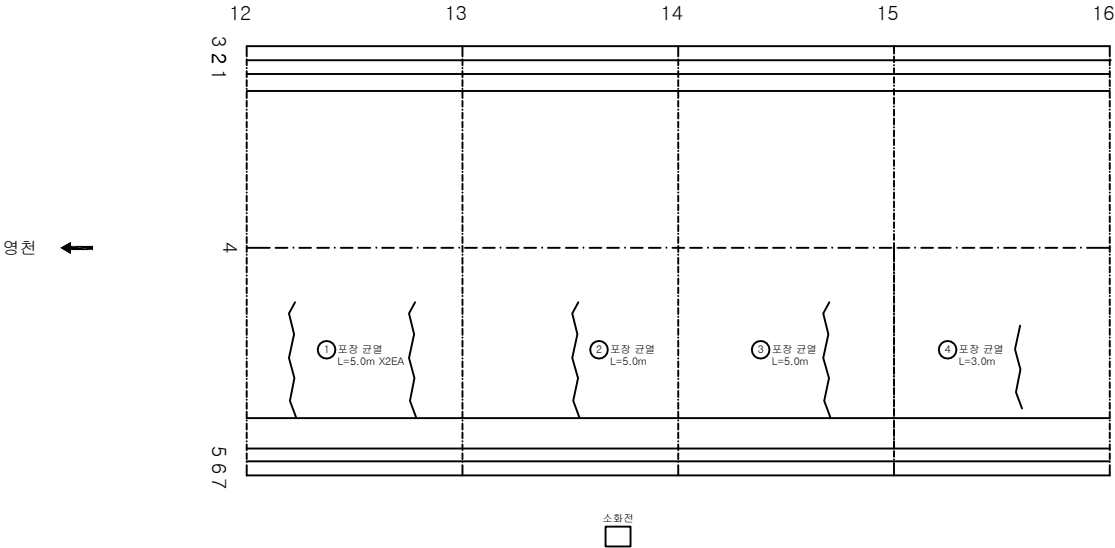
ID:중구터널(상주)-포장,공동구 Span No.13~16

| 번호 | 발생<br>년도 | 부재 | 손상내용 | 손상현황 | | | | | | | 비 고 |
|---|---|---|---|---|---|---|---|---|---|---|---|
| 1 | 22하 | 포장 | 포장 균열 | | 5.0 | | 5.00 | m | 2 | 10.00 | |
| 2 | 22하 | 포장 | 포장 균열 | | 5.0 | | 5.00 | m | 1 | 5.00 | |
| 3 | 22하 | 포장 | 포장 균열 | | 5.0 | | 5.00 | m | 1 | 5.00 | |
| 4 | 22하 | 포장 | 포장 균열 | | 3.0 | | 3.00 | m | 1 | 3.00 | |

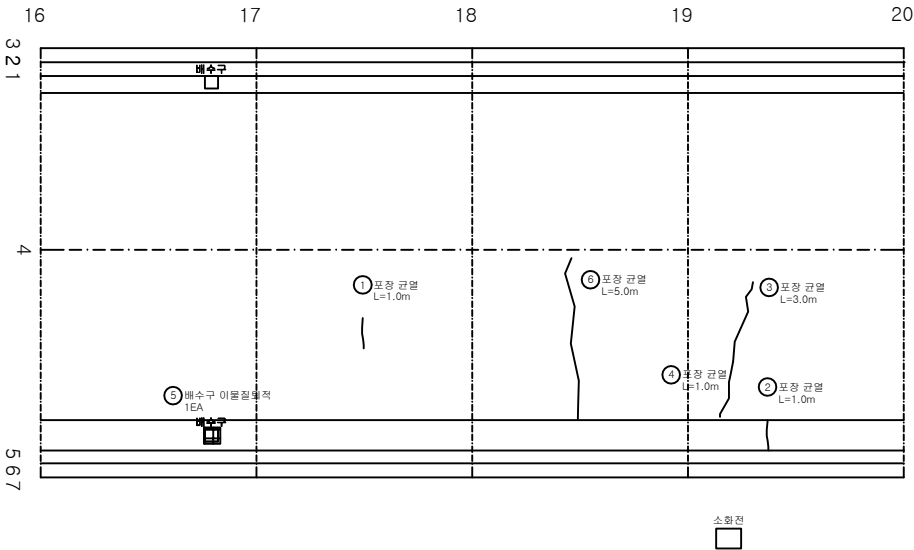
| 번호 | 발생<br>년도 | 부재 | 손상내용 | 손상현황 | | | | | | | 비고 |
|---|---|---|---|---|---|---|---|---|---|---|---|
| 1 | 20상 | 포장 | 포장 균열 | | 1.0 | | 1.00 | m | 1 | 1.00 | |
| 2 | 20상 | 포장 | 포장 균열 | | 1.0 | | 1.00 | m | 1 | 1.00 | |
| 3 | 21상 | 포장 | 포장 균열 | | 3.0 | | 3.00 | m | 1 | 3.00 | |
| 4 | 21하 | 포장 | 포장 균열 | | 1.0 | | 1.00 | m | 1 | 1.00 | |
| 6 | 23하 | 포장 | 포장 균열 | | 5.0 | | 5.00 | m | 1 | 5.00 | |

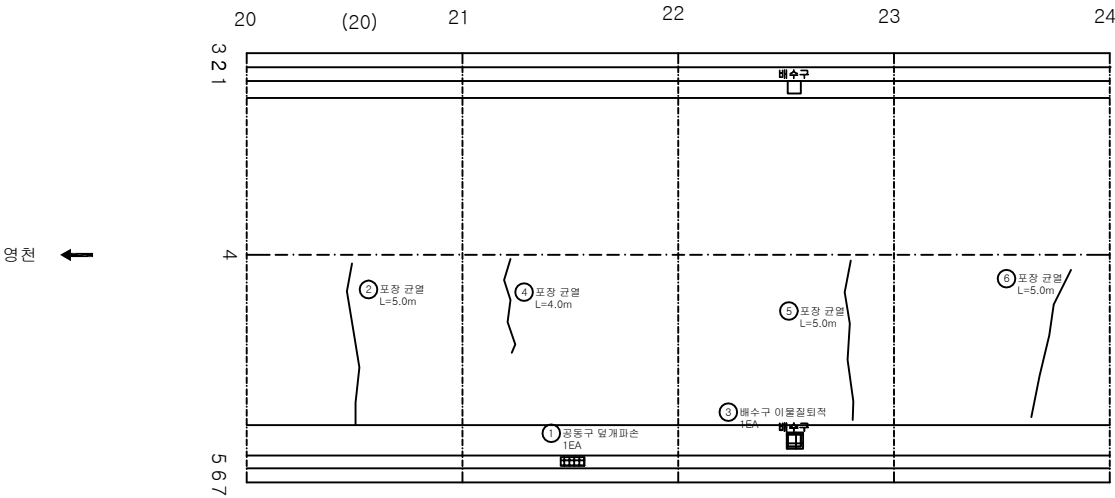
| 번호 | 발생<br>년도 | 부재 | 손상내용 | 손상현황 | | | | | | | 비고 |
|---|---|---|---|---|---|---|---|---|---|---|---|
| 2 | 21상 | 포장 | 포장 균열 | | 5.0 | | 5.00 | m | 1 | 5.00 | |
| 4 | 23하 | 포장 | 포장 균열 | | 4.0 | | 4.00 | m | 1 | 4.00 | |
| 5 | 23하 | 포장 | 포장 균열 | | 5.0 | | 5.00 | m | 1 | 5.00 | |
| 6 | 23하 | 포장 | 포장 균열 | | 5.0 | | 5.00 | m | 1 | 5.00 | |

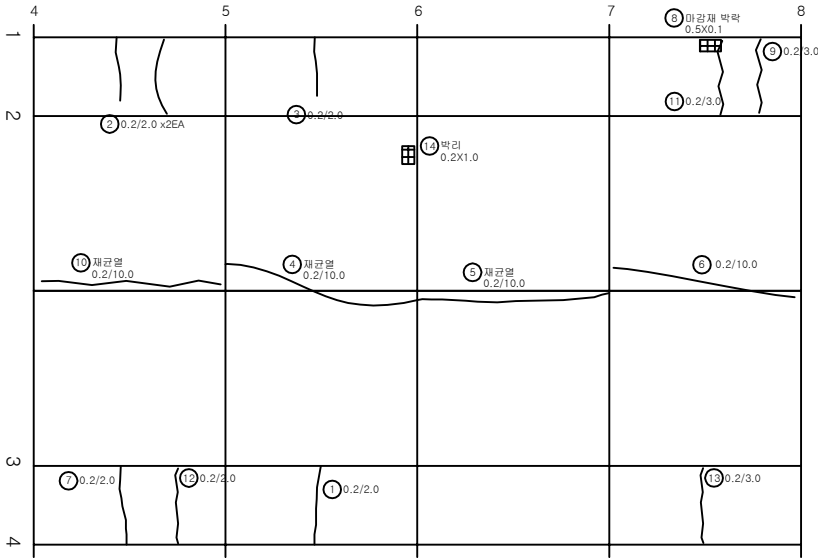
| 번호 | 발생<br>년도 | 부재 | 손상내용 | 손상현황 | | | | | | | 비고 |
|---|---|---|---|---|---|---|---|---|---|---|---|
| 1 | 20상 | 속벽부 | 균열(Cw=0.3mm미만) | 0.2 | 2.0 | | 2.00 | m | 1 | 2.00 | |
| 2 | 20상 | 속벽부 | 균열(Cw=0.3mm미만) | 0.2 | 2.0 | | 2.00 | m | 2 | 4.00 | |
| 3 | 20상 | 속벽부 | 균열(Cw=0.3mm미만) | 0.2 | 2.0 | | 2.00 | m | 1 | 2.00 | |
| 4 | 19하 | 천단부 | 재균열(Cw=0.3mm미만) | 0.2 | 10.0 | | 10.00 | m | 1 | 10.00 | |
| 5 | 20상 | 천단부 | 재균열(Cw=0.3mm미만) | 0.2 | 10.0 | | 10.00 | m | 1 | 10.00 | |
| 6 | 19하 | 천단부 | 균열(Cw=0.3mm미만) | 0.2 | 10.0 | | 10.00 | m | 1 | 10.00 | |
| 7 | 20상 | 속벽부 | 균열(Cw=0.3mm미만) | 0.2 | 2.0 | | 2.00 | m | 1 | 2.00 | |
| 9 | 21하 | 속벽부 | 균열(Cw=0.3mm미만) | 0.2 | 3.0 | | 3.00 | m | 1 | 3.00 | |
| 10 | 21하 | 천단부 | 재균열(Cw=0.3mm미만) | 0.2 | 10.0 | | 10.00 | m | 1 | 10.00 | |
| 11 | 23하 | 속벽부 | 균열(Cw=0.3mm미만) | 0.2 | 3.0 | | 3.00 | m | 1 | 3.00 | |
| 12 | 23하 | 속벽부 | 균열(Cw=0.3mm미만) | 0.2 | 2.0 | | 2.00 | m | 1 | 2.00 | |
| 13 | 23하 | 속벽부 | 균열(Cw=0.3mm미만) | 0.2 | 3.0 | | 3.00 | m | 1 | 3.00 | |

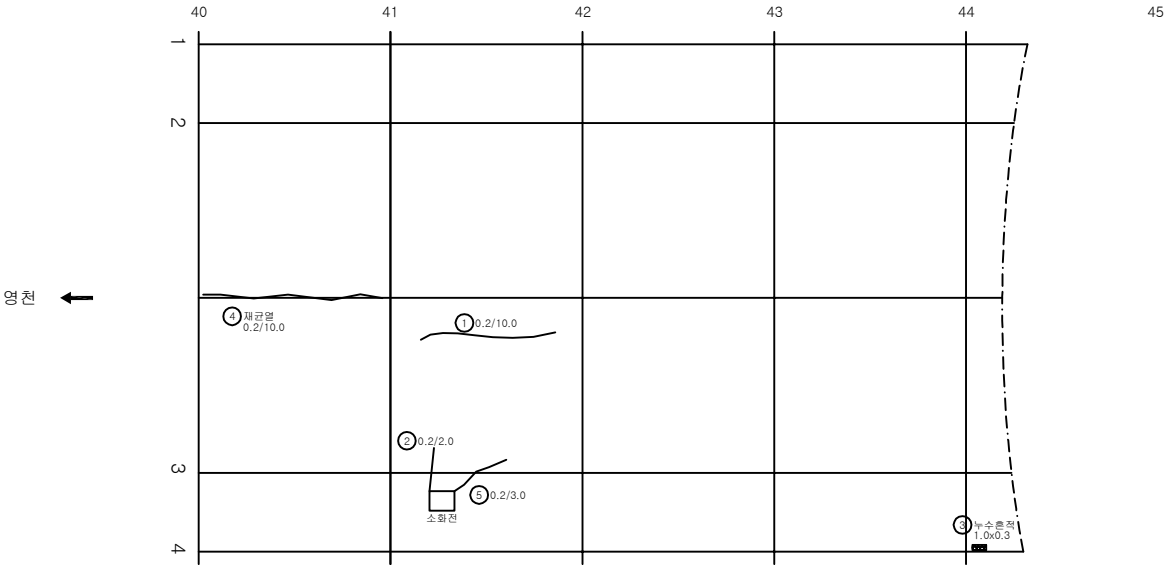
| 번호 | 발생<br>년도 | 부재 | 손상내용 | 손상현황 | | | | | | | 비고 |
|---|---|---|---|---|---|---|---|---|---|---|---|
| 1 | 19하 | 천단부 | 균열(Cw=0.3mm미만) | 0.2 | 10.0 | | 10.00 | m | 1 | 10.00 | |
| 2 | 19하 | 측벽부 | 균열(Cw=0.3mm미만) | 0.2 | 2.0 | | 2.00 | m | 1 | 2.00 | |
| 3 | 20상 | 측벽부 | 누수흔적 | | 1.0 | 0.3 | 0.30 | m | 1 | 0.30 | |
| 4 | 21하 | 천단부 | 재균열(Cw=0.3mm미만) | 0.2 | 10.0 | | 10.00 | m | 1 | 10.00 | |
| 5 | 23하 | 측벽부 | 균열(Cw=0.3mm미만) | 0.2 | 3.0 | | 3.00 | m | 1 | 3.00 | |
