상주영천고속도로 2024~2025년 시설물 안전점검 용역  
(2024년 하반기 정기안전점검)

# 외 관 조 사 망 도

중구터널(영천방향)

2024.11

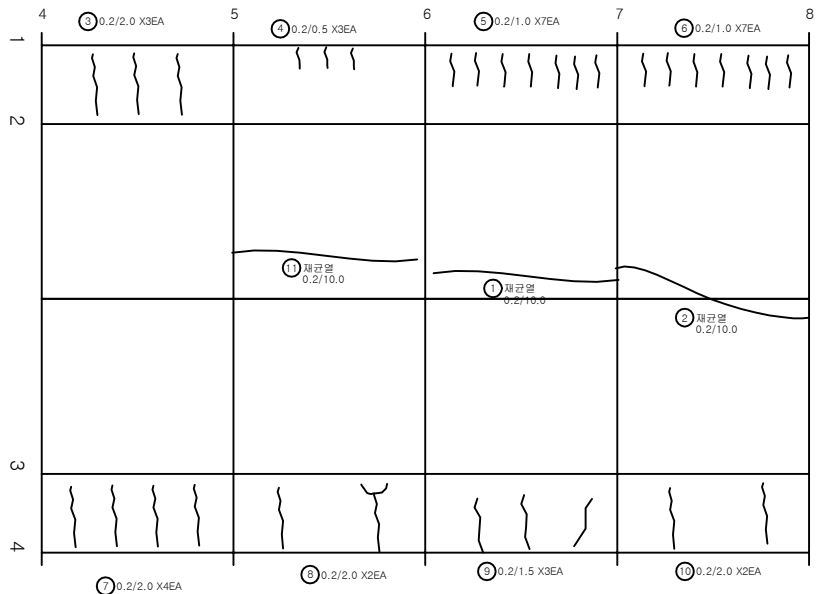
ID:중구터널(영천)-라이닝 Span No.5~8

| 번호 | 발생<br>년도 | 부재 | 손상내용 | 손상현황 | | | | | | | 비고 |
|---|---|---|---|---|---|---|---|---|---|---|---|
| 1 | 19하 | 천단부 | 재균열(Cw=0.3mm미만) | 0.2 | 10.0 | | 10.00 | m | 1 | 10.00 | |
| 2 | 19하 | 천단부 | 재균열(Cw=0.3mm미만) | 0.2 | 10.0 | | 10.00 | m | 1 | 10.00 | |
| 3 | 21상 | 측벽부 | 균열(Cw=0.3mm미만) | 0.2 | 2.0 | | 2.00 | m | 3 | 6.00 | |
| 4 | 21상 | 측벽부 | 균열(Cw=0.3mm미만) | 0.2 | 0.5 | | 0.50 | m | 3 | 1.50 | |
| 5 | 21상 | 측벽부 | 균열(Cw=0.3mm미만) | 0.2 | 1.0 | | 1.00 | m | 7 | 7.00 | |
| 6 | 21상 | 측벽부 | 균열(Cw=0.3mm미만) | 0.2 | 1.0 | | 1.00 | m | 7 | 7.00 | |
| 7 | 21상 | 측벽부 | 균열(Cw=0.3mm미만) | 0.2 | 2.0 | | 2.00 | m | 4 | 8.00 | |
| 8 | 21상 | 측벽부 | 균열(Cw=0.3mm미만) | 0.2 | 2.0 | | 2.00 | m | 2 | 4.00 | |
| 9 | 21상 | 측벽부 | 균열(Cw=0.3mm미만) | 0.2 | 1.5 | | 1.50 | m | 3 | 4.50 | |
| 10 | 21상 | 측벽부 | 균열(Cw=0.3mm미만) | 0.2 | 2.0 | | 2.00 | m | 2 | 4.00 | |
| 11 | 21하 | 천단부 | 재균열(Cw=0.3mm미만) | 0.2 | 10.0 | | 10.00 | m | 1 | 10.00 | |

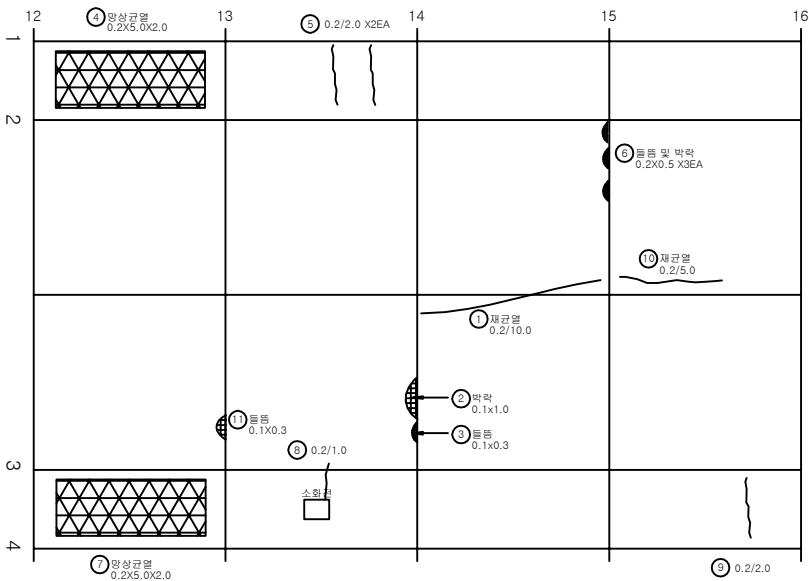
ID:중구터널(영천)-라이닝 Span No.13~16

| 번호 | 발생<br>년도 | 부재 | 손상내용 | 손상현황 | | | | | | | 비고 |
|---|---|---|---|---|---|---|---|---|---|---|---|
| 1 | 19하 | 천단부 | 재균열(Cw=0.3mm미만) | 0.2 | 10.0 | | 10.00 | m | 1 | 10.00 | |
| 4 | 21상 | 측벽부 | 망상균열 | 0.2 | 5.0 | 2.0 | 10.00 | m <sup>2</sup> | 1 | 10.00 | |
| 5 | 21상 | 측벽부 | 균열(Cw=0.3mm미만) | 0.2 | 2.0 | | 2.00 | m | 2 | 4.00 | |
| 7 | 21상 | 측벽부 | 망상균열 | 0.2 | 5.0 | 2.0 | 10.00 | m <sup>2</sup> | 1 | 10.00 | |
| 8 | 21상 | 측벽부 | 균열(Cw=0.3mm미만) | 0.2 | 1.0 | | 1.00 | m | 1 | 1.00 | |
| 9 | 21상 | 천단부 | 균열(Cw=0.3mm미만) | 0.2 | 2.0 | | 2.00 | m | 1 | 2.00 | |
| 10 | 21하 | 천단부 | 재균열(Cw=0.3mm미만) | 0.2 | 5.0 | | 5.00 | m | 1 | 5.00 | |

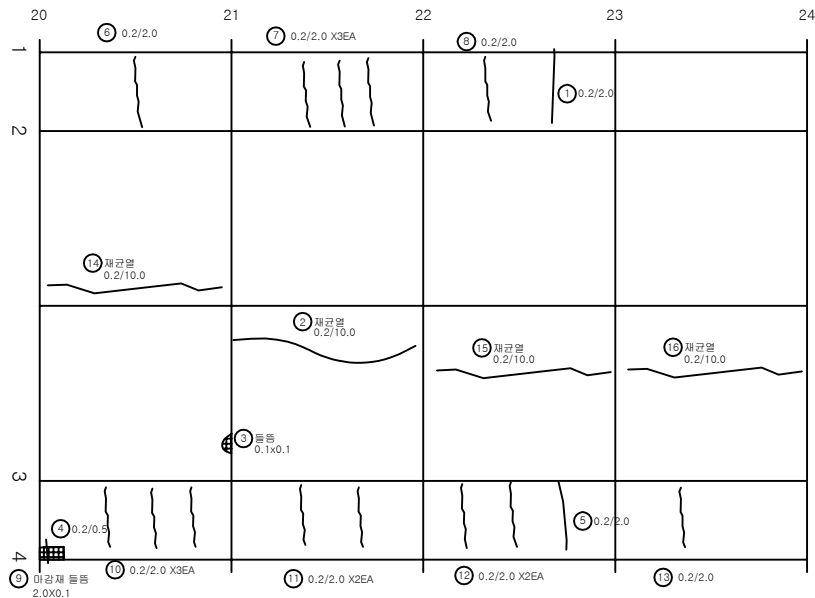
ID:중구터널(영천)-라이닝 Span No.21~24

| 번호 | 발생<br>년도 | 부재 | 손상내용 | 손상현황 | | | | | | | 비고 |
|---|---|---|---|---|---|---|---|---|---|---|---|
| 1 | 19하 | 측벽부 | 균열(Cw=0.3mm미만) | 0.2 | 2.0 | | 2.00 | m | 1 | 2.00 | |
| 2 | 19하 | 천단부 | 균열(Cw=0.3mm미만) | 0.2 | 10.0 | | 10.00 | m | 1 | 10.00 | |
| 4 | 19하 | 측벽부 | 균열(Cw=0.3mm미만) | 0.2 | 0.5 | | 0.50 | m | 1 | 0.50 | |
| 5 | 19하 | 측벽부 | 균열(Cw=0.3mm미만) | 0.2 | 2.0 | | 2.00 | m | 1 | 2.00 | |
| 6 | 21상 | 측벽부 | 균열(Cw=0.3mm미만) | 0.2 | 2.0 | | 2.00 | m | 1 | 2.00 | |
| 7 | 21상 | 측벽부 | 균열(Cw=0.3mm미만) | 0.2 | 2.0 | | 2.00 | m | 3 | 6.00 | |
| 8 | 21상 | 측벽부 | 균열(Cw=0.3mm미만) | 0.2 | 2.0 | | 2.00 | m | 1 | 2.00 | |
| 10 | 21상 | 측벽부 | 균열(Cw=0.3mm미만) | 0.2 | 2.0 | | 2.00 | m | 3 | 6.00 | |
| 11 | 21상 | 측벽부 | 균열(Cw=0.3mm미만) | 0.2 | 2.0 | | 2.00 | m | 2 | 4.00 | |
| 12 | 21상 | 측벽부 | 균열(Cw=0.3mm미만) | 0.2 | 2.0 | | 2.00 | m | 2 | 4.00 | |
| 13 | 21상 | 측벽부 | 균열(Cw=0.3mm미만) | 0.2 | 2.0 | | 2.00 | m | 1 | 2.00 | |
| 14 | 21하 | 천단부 | 균열(Cw=0.3mm미만) | 0.2 | 10.0 | | 10.00 | m | 1 | 10.00 | |
| 15 | 21하 | 천단부 | 균열(Cw=0.3mm미만) | 0.2 | 10.0 | | 10.00 | m | 1 | 10.00 | |
| 16 | 21하 | 천단부 | 균열(Cw=0.3mm미만) | 0.2 | 10.0 | | 10.00 | m | 1 | 10.00 | |

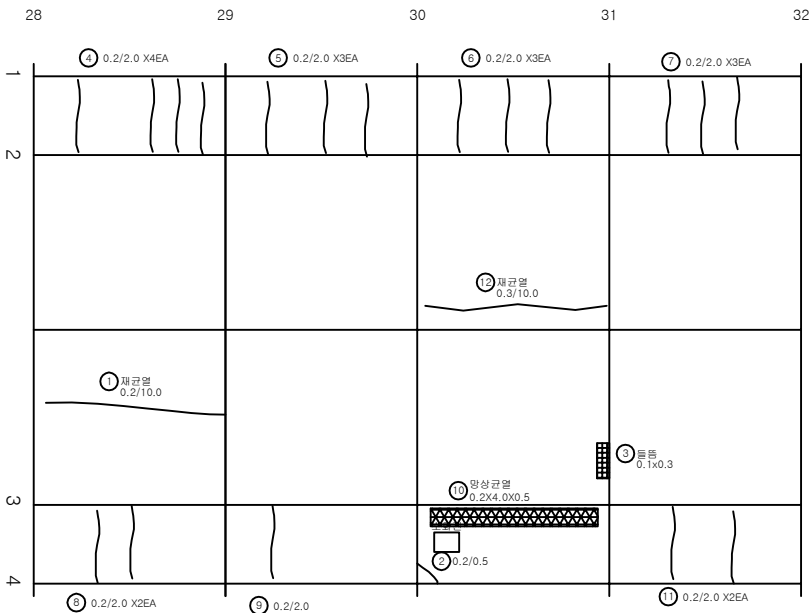
ID:중구터널(영천)-라이닝 Span No.29~32

| 번호 | 발생<br>년도 | 부재 | 손상내용 | 손상현황 | | | | | | | 비고 |
|---|---|---|---|---|---|---|---|---|---|---|---|
| 1 | 19하 | 천단부 | 재균열(Cw=0.3mm미만) | 0.2 | 10.0 | | 10.00 | m | 1 | 10.00 | |
| 2 | 20상 | 측벽부 | 균열(Cw=0.3mm미만) | 0.2 | 0.5 | | 0.50 | m | 1 | 0.50 | |
| 4 | 21상 | 측벽부 | 균열(Cw=0.3mm미만) | 0.2 | 2.0 | | 2.00 | m | 4 | 8.00 | |
| 5 | 21상 | 측벽부 | 균열(Cw=0.3mm미만) | 0.2 | 2.0 | | 2.00 | m | 3 | 6.00 | |
| 6 | 21상 | 측벽부 | 균열(Cw=0.3mm미만) | 0.2 | 2.0 | | 2.00 | m | 3 | 6.00 | |
| 7 | 21상 | 측벽부 | 균열(Cw=0.3mm미만) | 0.2 | 2.0 | | 2.00 | m | 3 | 6.00 | |
| 8 | 21상 | 측벽부 | 균열(Cw=0.3mm미만) | 0.2 | 2.0 | | 2.00 | m | 2 | 4.00 | |
| 9 | 21상 | 측벽부 | 균열(Cw=0.3mm미만) | 0.2 | 2.0 | | 2.00 | m | 1 | 2.00 | |
| 10 | 21상 | 측벽부 | 양상균열 | 0.2 | 4.0 | 0.5 | 2.00 | m <sup>2</sup> | 1 | 2.00 | |
| 11 | 21상 | 측벽부 | 균열(Cw=0.3mm미만) | 0.2 | 2.0 | | 2.00 | m | 2 | 4.00 | |
| 12 | 23하 | 천단부 | 재균열(Cw=0.3mm이상) | 0.3 | 10.0 | | 10.00 | m | 1 | 10.00 | |

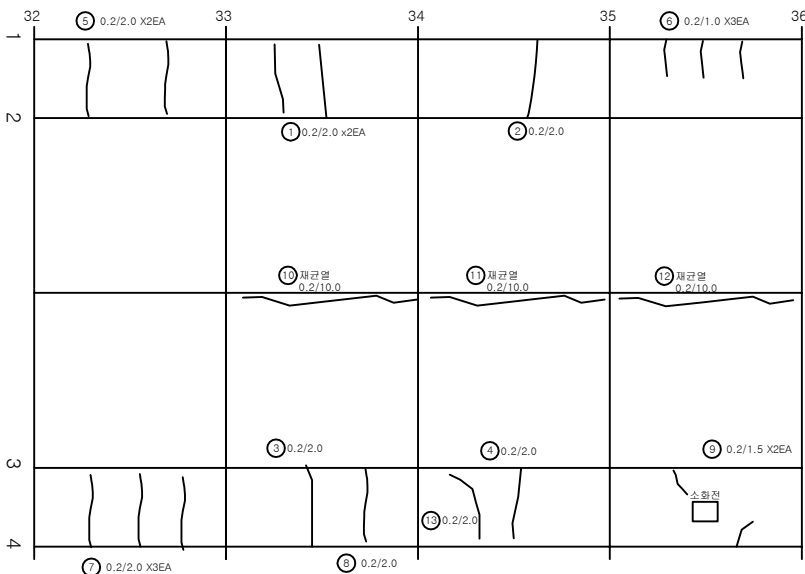
| 번호 | 발생<br>년도 | 부재 | 손상내용 | 손상현황 | | | | | | | 비고 |
|---|---|---|---|---|---|---|---|---|---|---|---|
| 1 | 19하 | 속벽부 | 균열(Cw=0.3mm미만) | 0.2 | 2.0 | | 2.00 | m | 2 | 4.00 | |
| 2 | 19하 | 속벽부 | 균열(Cw=0.3mm미만) | 0.2 | 2.0 | | 2.00 | m | 1 | 2.00 | |
| 3 | 19하 | 속벽부 | 균열(Cw=0.3mm미만) | 0.2 | 2.0 | | 2.00 | m | 1 | 2.00 | |
| 4 | 19하 | 속벽부 | 균열(Cw=0.3mm미만) | 0.2 | 2.0 | | 2.00 | m | 1 | 2.00 | |
| 5 | 21상 | 속벽부 | 균열(Cw=0.3mm미만) | 0.2 | 2.0 | | 2.00 | m | 2 | 4.00 | |
| 6 | 21상 | 속벽부 | 균열(Cw=0.3mm미만) | 0.2 | 1.0 | | 1.00 | m | 3 | 3.00 | |
| 7 | 21상 | 속벽부 | 균열(Cw=0.3mm미만) | 0.2 | 2.0 | | 2.00 | m | 3 | 6.00 | |
| 8 | 21상 | 속벽부 | 균열(Cw=0.3mm미만) | 0.2 | 2.0 | | 2.00 | m | 1 | 2.00 | |
| 9 | 21상 | 속벽부 | 균열(Cw=0.3mm미만) | 0.2 | 1.5 | | 1.50 | m | 2 | 3.00 | |
| 10 | 21하 | 천단부 | 균열(Cw=0.3mm미만) | 0.2 | 10.0 | | 10.00 | m | 1 | 10.00 | |
| 11 | 21하 | 천단부 | 균열(Cw=0.3mm미만) | 0.2 | 10.0 | | 10.00 | m | 1 | 10.00 | |
| 12 | 21하 | 천단부 | 균열(Cw=0.3mm미만) | 0.2 | 10.0 | | 10.00 | m | 1 | 10.00 | |
| 13 | 21하 | 속벽부 | 균열(Cw=0.3mm미만) | 0.2 | 2.0 | | 2.00 | m | 1 | 2.00 | |

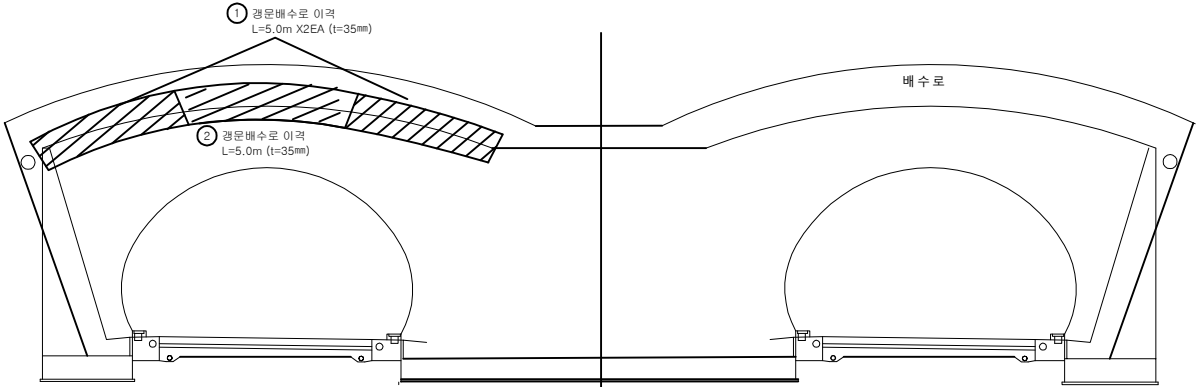
| 번호 | 발생<br>년도 | 부재 | 손상내용 | 손상현황 | | | | | | | 비고 |
|---|---|---|---|---|---|---|---|---|---|---|---|
| 1 | 21하 | 배수시설 | 균열(Cw=0.3mm미만) | 0.2 | 1.0 | | 1.00 | m | 1 | 1.00 | |
