상주영천고속도로 2024~2025년 시설물 안전점검 용역  
(2024년 하반기 정기안전점검)

# 외 관 조 사 망 도

효령터널(상주방향)

2024.11

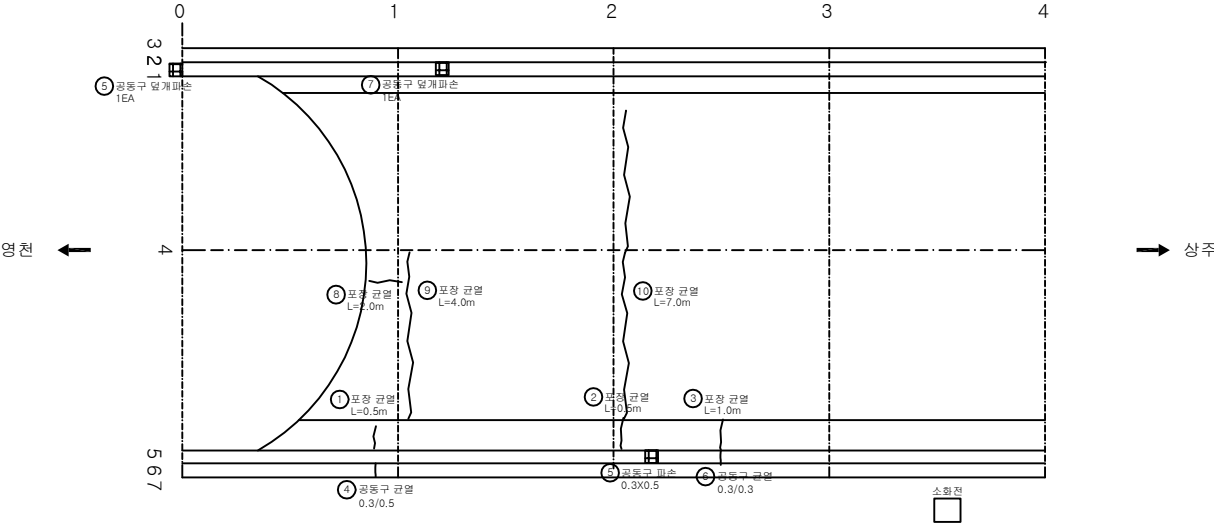
ID:효령터널(상주)-포장,공동구 Span No.1~4

| 번호 | 발생년도 | 부재 | 손상내용 | 손상현황 | | | | | | | 비고 |
|---|---|---|---|---|---|---|---|---|---|---|---|
| 1 | 19하 | 포장 | 포장 균열 | | 0.5 | | 0.50 | m | 1 | 0.50 | |
| 2 | 19하 | 포장 | 포장 균열 | | 0.5 | | 0.50 | m | 1 | 0.50 | |
| 3 | 20상 | 포장 | 포장 균열 | | 1.0 | | 1.00 | m | 1 | 1.00 | |
| 4 | 20상 | 공동구 | 공동구 균열 | 0.3 | 0.5 | | 0.50 | m | 1 | 0.50 | |
| 5 | 20상 | 공동구 | 공동구 파손 | | 0.3 | 0.5 | 0.15 | m | 1 | 0.15 | |
| 6 | 21상 | 공동구 | 공동구 균열 | 0.3 | 0.3 | | 0.30 | m | 1 | 0.30 | |
| 7 | 21하 | 공동구 | 공동구 덮개파손 | | | | 1.00 | EA | 1 | 1.00 | |
| 8 | 21하 | 포장 | 포장 균열 | | 2.0 | | 2.00 | m | 1 | 2.00 | |
| 9 | 21하 | 포장 | 포장 균열 | | 4.0 | | 4.00 | m | 1 | 4.00 | |
| 10 | 21하 | 포장 | 포장 균열 | | 7.0 | | 7.00 | m | 1 | 7.00 | |

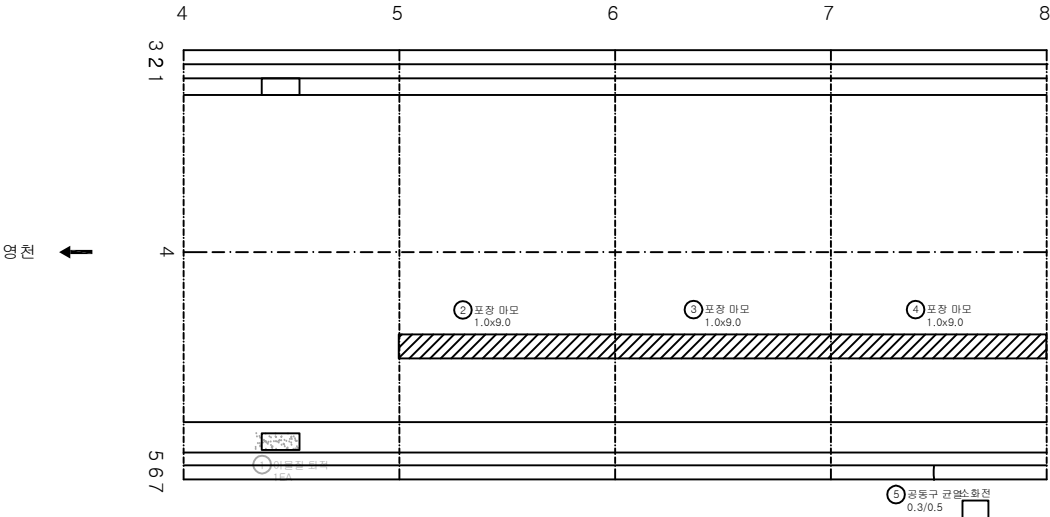
| 번호 | 발생<br>년도 | 부재 | 손상내용 | 손상현황 | | | | | | | 비고 |
|---|---|---|---|---|---|---|---|---|---|---|---|
| 5 | 20상 | 공동구 | 공동구 균열 | 0.3 | 0.5 | | 0.50 | m | 1 | 0.50 | |

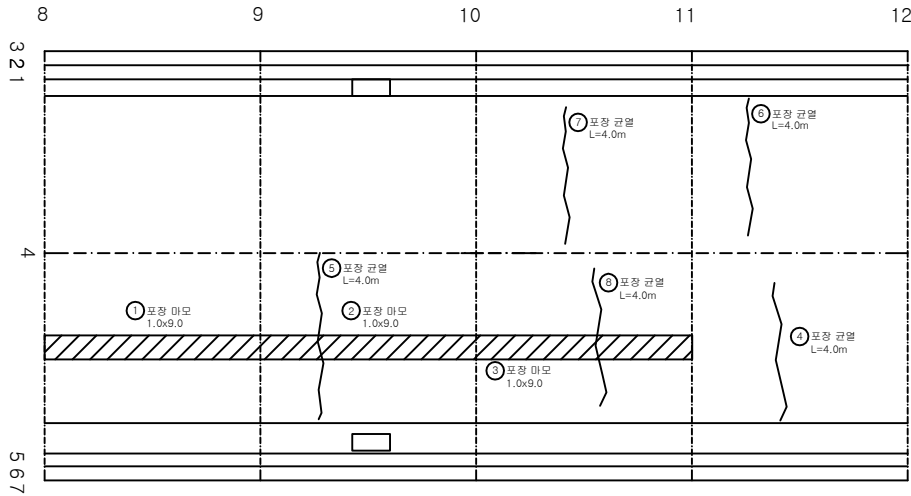
| 번호 | 발생<br>년도 | 부재 | 손상내용 | 손상현황 | | | | | | | 비고 |
|---|---|---|---|---|---|---|---|---|---|---|---|
| 4 | 21상 | 포장 | 포장 균열 | | 4.0 | | 4.00 | m | 1 | 4.00 | |
| 5 | 21하 | 포장 | 포장 균열 | | 4.0 | | 4.00 | m | 1 | 4.00 | |
| 6 | 21하 | 포장 | 포장 균열 | | 4.0 | | 4.00 | m | 1 | 4.00 | |
| 7 | 23하 | 포장 | 포장 균열 | | 4.0 | | 4.00 | m | 1 | 4.00 | |
| 8 | 23하 | 포장 | 포장 균열 | | 4.0 | | 4.00 | m | 1 | 4.00 | |

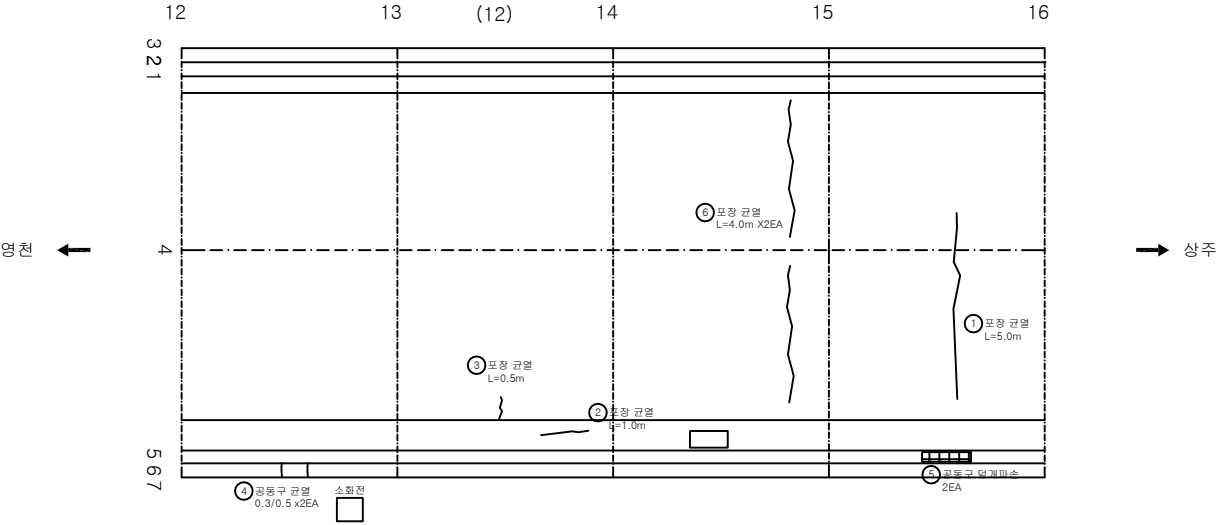
| 번호 | 발생<br>년도 | 부재 | 손상내용 | 손상현황 | | | | | | 비 고 | |
|---|---|---|---|---|---|---|---|---|---|---|---|
| 1 | 19하 | 포장 | 포장 균열 | | 5.0 | | 5.00 | m | 1 | 5.00 | |
| 2 | 19하 | 포장 | 포장 균열 | | 1.0 | | 1.00 | m | 1 | 1.00 | |
| 3 | 19하 | 포장 | 포장 균열 | | 0.5 | | 0.50 | m | 1 | 0.50 | |
| 4 | 20상 | 공동구 | 공동구 균열 | 0.3 | 0.5 | | 0.50 | m | 2 | 1.00 | |
| 6 | 21하 | 포장 | 포장 균열 | | 4.0 | | 4.00 | m | 2 | 8.00 | |

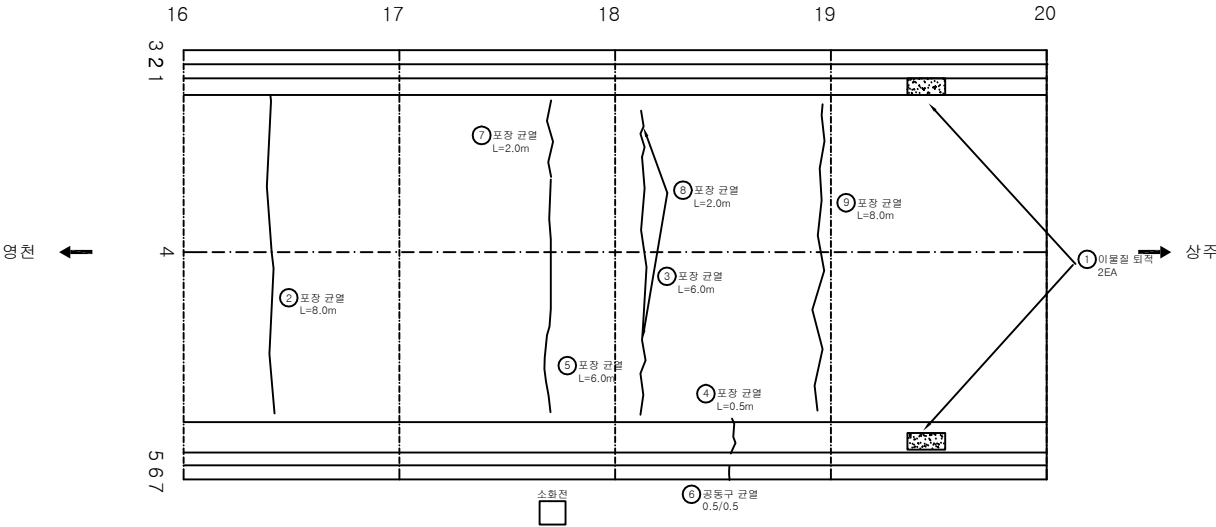
| 번호 | 발생<br>년도 | 부재 | 손상내용 | 손상현황 | | | | | | | 비고 |
|---|---|---|---|---|---|---|---|---|---|---|---|
| 2 | 19하 | 포장 | 포장 균열 | | 8.0 | | 8.00 | m | 1 | 8.00 | |
| 3 | 19하 | 포장 | 포장 균열 | | 6.0 | | 6.00 | m | 1 | 6.00 | |
| 4 | 19하 | 포장 | 포장 균열 | | 0.5 | | 0.50 | m | 1 | 0.50 | |
| 5 | 20상 | 포장 | 포장 균열 | | 6.0 | | 6.00 | m | 1 | 6.00 | |
| 6 | 20상 | 공동구 | 공동구 균열 | 0.5 | 0.5 | | 0.50 | m | 1 | 0.50 | |
| 7 | 21하 | 포장 | 포장 균열 | | 2.0 | | 2.00 | m | 1 | 2.00 | |
| 8 | 21하 | 포장 | 포장 균열 | | 2.0 | | 2.00 | m | 1 | 2.00 | |
| 9 | 21하 | 포장 | 포장 균열 | | 8.0 | | 8.00 | m | 1 | 8.00 | |

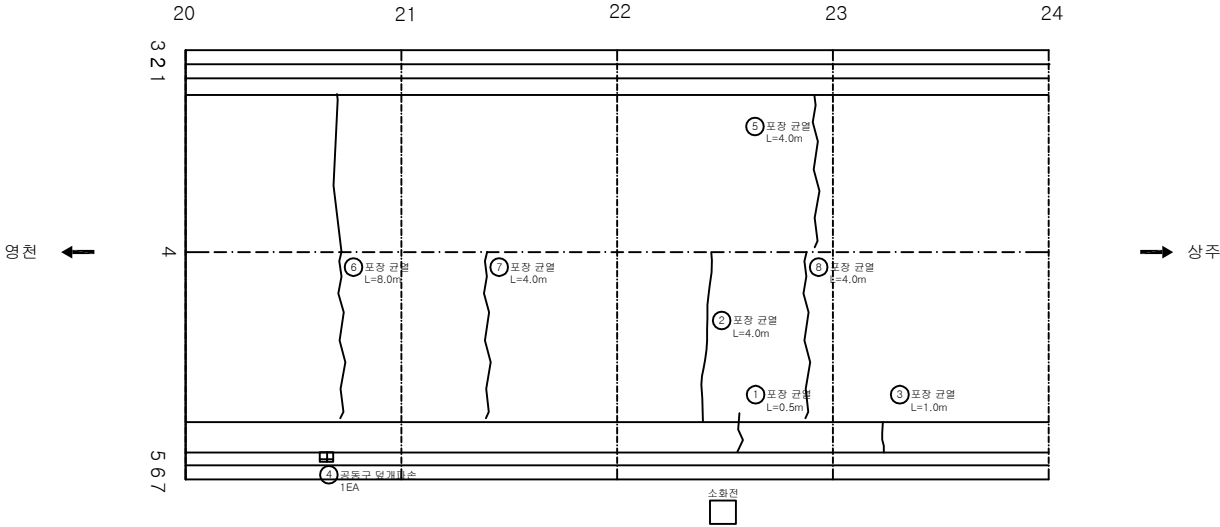
| 번호 | 발생<br>년도 | 부재 | 손상내용 | 손상현황 | | | | | | | 비 고 |
|---|---|---|---|---|---|---|---|---|---|---|---|
| 1 | 19하 | 포장 | 포장 균열 | | 0.5 | | 0.50 | m | 1 | 0.50 | |
| 2 | 20상 | 포장 | 포장 균열 | | 4.0 | | 4.00 | m | 1 | 4.00 | |
| 3 | 20상 | 포장 | 포장 균열 | | 1.0 | | 1.00 | m | 1 | 1.00 | |
| 5 | 21하 | 포장 | 포장 균열 | | 4.0 | | 4.00 | m | 1 | 4.00 | |
| 6 | 21하 | 포장 | 포장 균열 | | 8.0 | | 8.00 | m | 1 | 8.00 | |
| 7 | 21하 | 포장 | 포장 균열 | | 4.0 | | 4.00 | m | 1 | 4.00 | |
| 8 | 21하 | 포장 | 포장 균열 | | 4.0 | | 4.00 | m | 1 | 4.00 | |

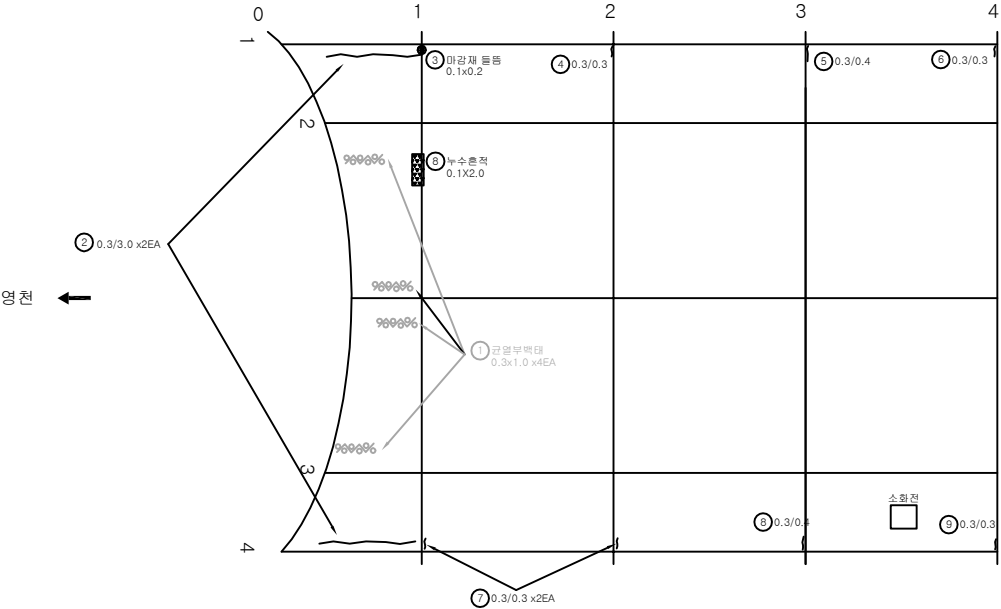
| 번호 | 발생<br>년도 | 부재 | 손상내용 | 손상현황 | | | | | | | 비고 |
|---|---|---|---|---|---|---|---|---|---|---|---|
| 1 | 19하 | 천단부 | 균열(Cw=0.3mm이상) | 0.3 | 2.5 | | 2.50 | m | 1 | 2.50 | |
| 3 | 19하 | 측벽부 | 균열(Cw=0.3mm이상) | 0.3 | 0.3 | | 0.30 | m | 4 | 1.20 | |
| 4 | 19하 | 측벽부 | 균열(Cw=0.3mm이상) | 0.3 | 0.3 | | 0.30 | m | 4 | 1.20 | |
| 5 | 19하 | 측벽부 | 균열(Cw=0.3mm미만) | 0.2 | 2.0 | | 2.00 | m | 1 | 2.00 | |
| 7 | 21하 | 천단부 | 균열(Cw=0.3mm이상) | 0.3 | 2.0 | | 2.00 | m | 1 | 2.00 | |
| 8 | 21하 | 천단부 | 재균열(Cw=0.3mm이상) | 0.3 | 4.5 | | 4.50 | m | 1 | 4.50 | |
| 9 | 21하 | 천단부 | 재균열(Cw=0.3mm이상) | 0.3 | 4.0 | | 4.00 | m | 1 | 4.00 | |

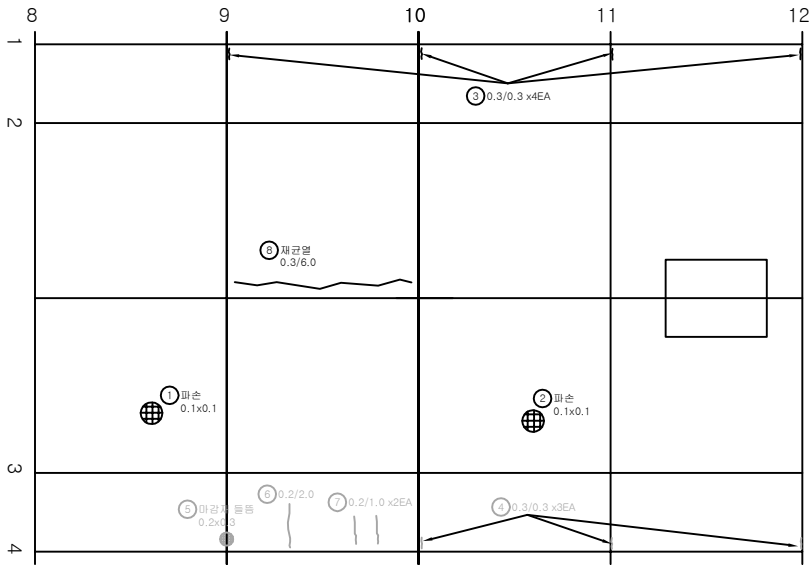
| 번호 | 발생<br>년도 | 부재 | 손상내용 | 손상현황 | | | | | | | 비고 |
|---|---|---|---|---|---|---|---|---|---|---|---|
| 3 | 19하 | 측벽부 | 균열(Cw=0.3mm이상) | 0.3 | 0.3 | | 0.30 | m | 4 | 1.20 | |
| 4 | 19하 | 측벽부 | 균열(Cw=0.3mm이상) | 0.3 | 0.3 | | 0.30 | m | 3 | 0.90 | 21'하 보수 |
| 6 | 19하 | 측벽부 | 균열(Cw=0.3mm미만) | 0.2 | 2.0 | | 2.00 | m | 1 | 2.00 | 21'하 보수 |
| 7 | 19하 | 측벽부 | 균열(Cw=0.3mm미만) | 0.2 | 1.0 | | 1.00 | m | 2 | 2.00 | 21'하 보수 |
| 8 | 21하 | 천단부 | 재균열(Cw=0.3mm이상) | 0.3 | 6.0 | | 6.00 | m | 1 | 6.00 | |
