상주영천고속도로 2024~2025년 시설물 안전점검 용역  
(2024년 하반기 정기안전점검)

# 외 관 조 사 망 도

효령터널(영천방향)

(주)명성엔지니어링

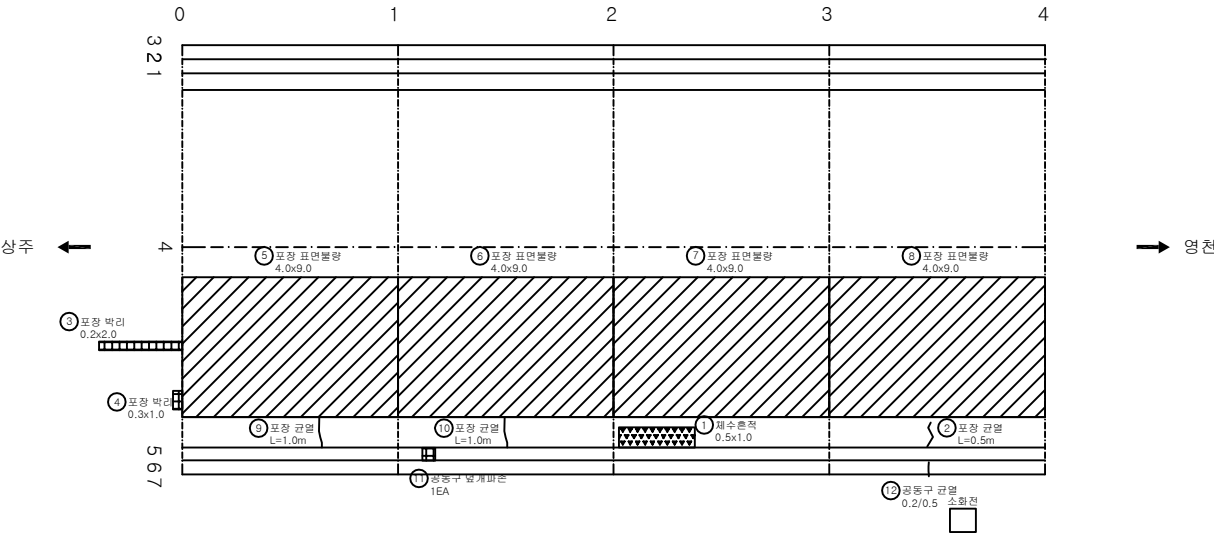
| 번호 | 발생<br>년도 | 부재 | 손상내용 | 손상현황 | | | | | | | 비고 |
|---|---|---|---|---|---|---|---|---|---|---|---|
| 1 | 19하 | 포장 | 채수흔적 | | 0.5 | 1.0 | 0.50 | m <sup>2</sup> | 1 | 0.50 | |
| 2 | 19하 | 포장 | 포장 균열 | | 0.5 | | 0.50 | m | 1 | 0.50 | |
| 3 | 20상 | 포장 | 포장 박리 | | 0.2 | 2.0 | 0.40 | m <sup>2</sup> | 1 | 0.40 | |
| 5 | 20상 | 포장 | 포장 표면불량 | | 4.0 | 9.0 | 36.00 | m <sup>2</sup> | 1 | 36.00 | |
| 11 | 20상 | 공동구 | 공동구 덮개파손 | | | | 1.00 | EA | 1 | 1.00 | |
| 12 | 20상 | 공동구 | 공동구 균열 | 0.2 | 0.5 | | 0.50 | m | 1 | 0.50 | |

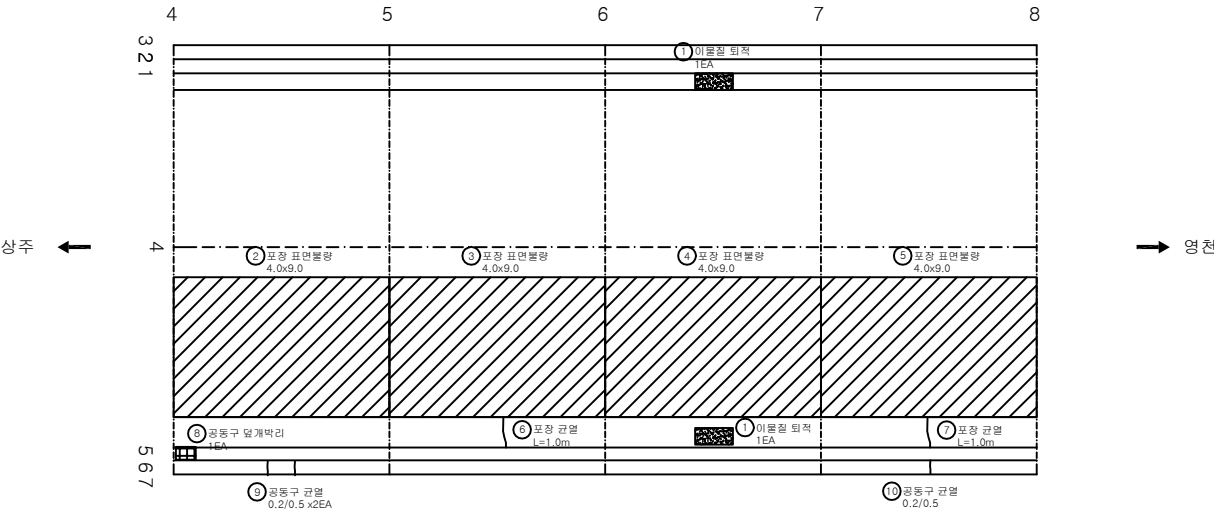
| 번호 | 발생<br>년도 | 부재 | 손상내용 | 손상현황 | | | | | | | 비고 |
|---|---|---|---|---|---|---|---|---|---|---|---|
| 6 | 20상 | 포장 | 포장 균열 | | 1.0 | | 1.00 | m | 1 | 1.00 | |
| 9 | 20상 | 공동구 | 공동구 균열 | 0.2 | 0.5 | | 0.50 | m | 2 | 1.00 | |

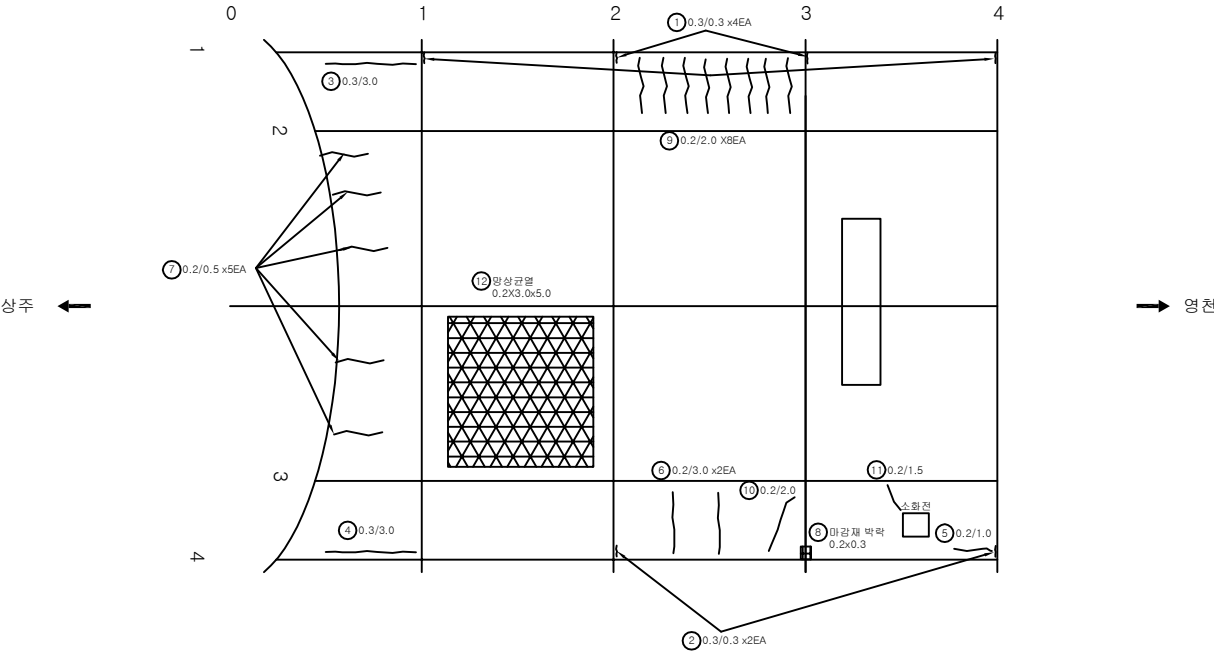
| 번호 | 발생<br>년도 | 부재 | 손상내용 | 손상현황 | | | | | | | 비고 |
|---|---|---|---|---|---|---|---|---|---|---|---|
| 1 | 19하 | 측벽부 | 균열(Cw=0.3mm이상) | 0.3 | 0.3 | | 0.30 | m | 4 | 1.20 | |
| 3 | 19하 | 측벽부 | 균열(Cw=0.3mm미만) | 0.2 | 3.0 | | 3.00 | m | 1 | 3.00 | |
| 11 | 19하 | 천단부 | 균열(Cw=0.3mm이상) | 0.3 | 2.0 | | 2.00 | m | 1 | 2.00 | |

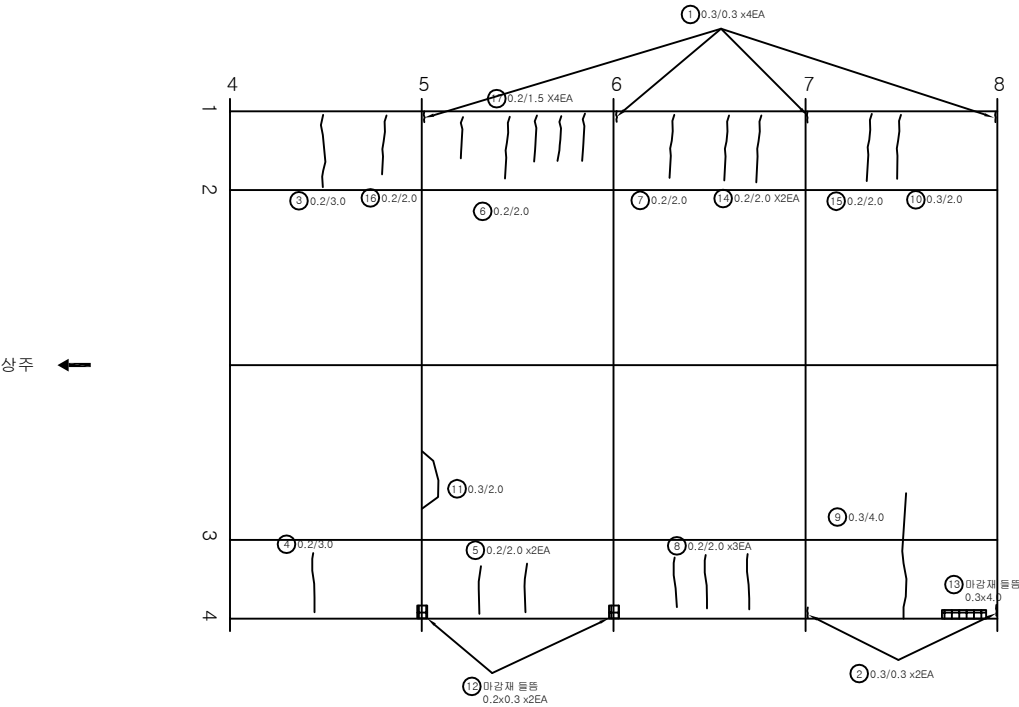
| 번호 | 발생<br>년도 | 부재 | 손상내용 | 손상현황 | | | | | | | 비고 |
|---|---|---|---|---|---|---|---|---|---|---|---|
| 1 | 19하 | 측벽부 | 균열(Cw=0.3mm이상) | 0.3 | 0.3 | | 0.30 | m | 4 | 1.20 | |
| 3 | 19하 | 측벽부 | 균열(Cw=0.3mm미만) | 0.2 | 2.0 | | 2.00 | m | 1 | 2.00 | |
| 13 | 19하 | 천단부 | 재균열(Cw=0.3mm미만) | 0.2 | 4.0 | | 4.00 | m | 1 | 4.00 | |
