상주영천고속도로 2024~2025년 시설물 안전점검 용역  
(2024년 하반기 정기안전점검)

# 외 관 조 사 망 도

패널식 옹벽 02

2024.11

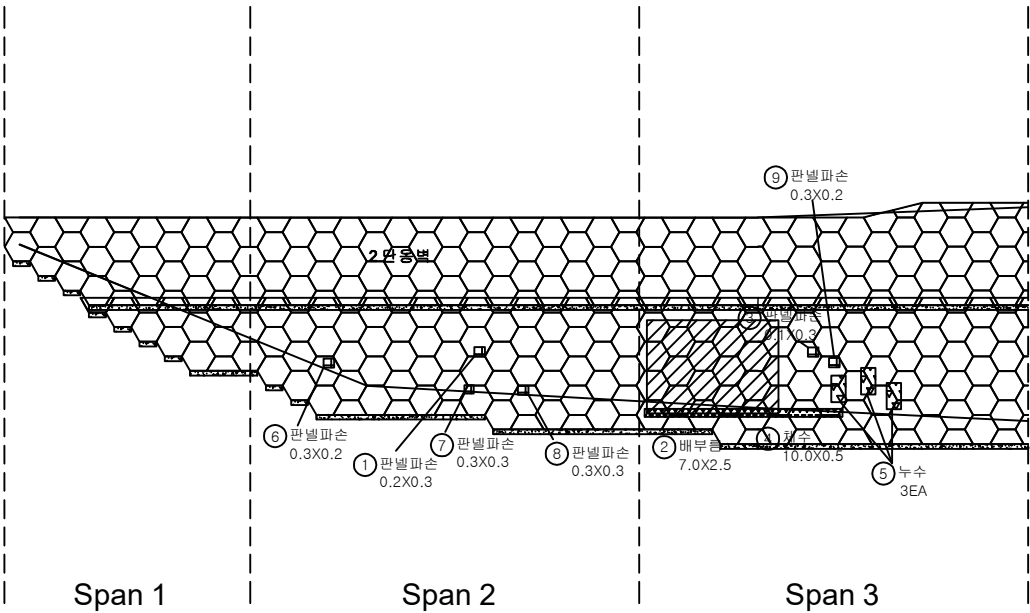
| 도면번호 | 01 |

| 번호 | 구분 | 부재 | 손상내용 | 손상현황 | | | | | | 비고 |
|---|---|---|---|---|---|---|---|---|---|---|
| 1 | 19하 | 옹벽 | 판넬 파손 | | 0.2 | 0.3 | 0.06 | m <sup>2</sup> | 1 | |
| 2 | 20하 | 옹벽 | 배부름 | | 7.0 | 2.5 | 17.5 | m <sup>2</sup> | 1 | |
| 3 | 21하 | 옹벽 | 판넬 파손 | | 0.1 | 0.3 | 0.03 | m <sup>2</sup> | 1 | |
| 4 | 21하 | 옹벽 | 채수 | | 10.0 | 0.5 | 5.00 | m <sup>2</sup> | 1 | |
| 5 | 21하 | 옹벽 | 누수 | | | | 3.00 | EA | 3 | |
| 6 | 23하 | 옹벽 | 판넬 파손 | | 0.3 | 0.2 | 0.06 | m <sup>2</sup> | 1 | |
| 7 | 23하 | 옹벽 | 판넬 파손 | | 0.3 | 0.3 | 0.09 | m <sup>2</sup> | 1 | |
| 8 | 23하 | 옹벽 | 판넬 파손 | | 0.3 | 0.3 | 0.09 | m <sup>2</sup> | 1 | |
| 9 | 23하 | 옹벽 | 판넬 파손 | | 0.3 | 0.2 | 0.06 | m <sup>2</sup> | 1 | |

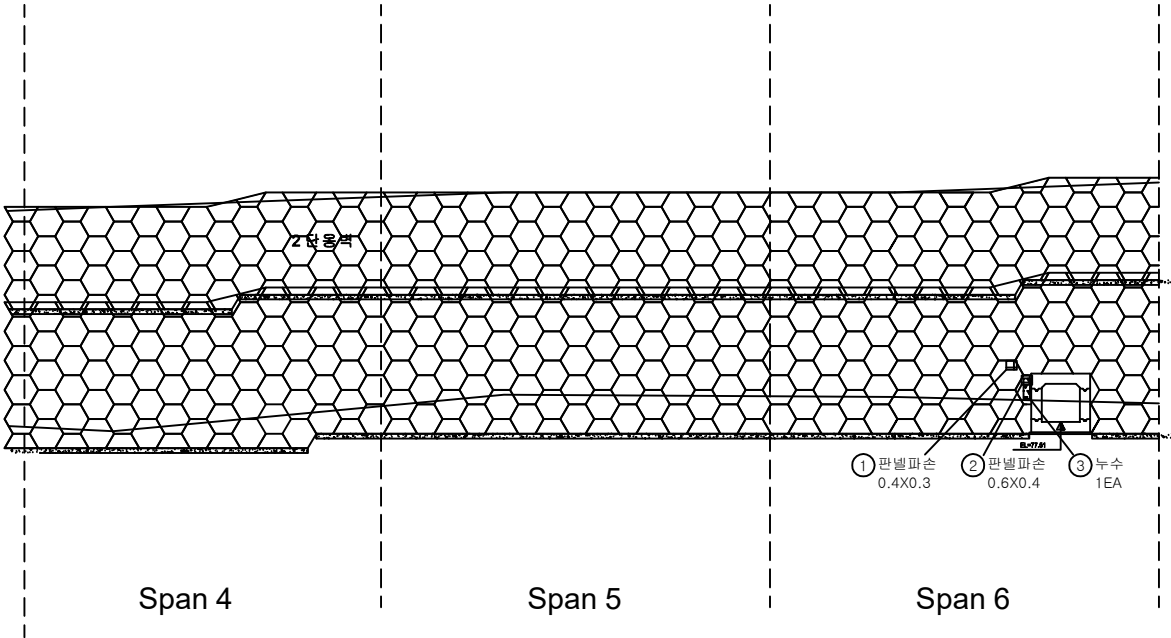
| 도 면 번 호 | 02 |

| 번호 | 구분 | 부재 | 손상내용 | 손상현황 | | | | | | 비 고 |
|---|---|---|---|---|---|---|---|---|---|---|
| 1 | 24상 | 옹벽 | 판넬 파손 | | 0.4 | 0.3 | 0.12 | m <sup>2</sup> | 1 | |
| 2 | 24상 | 옹벽 | 판넬 파손 | | 0.6 | 0.4 | 0.24 | m <sup>2</sup> | 1 | |
| 3 | 24상 | 옹벽 | 누수 | | | | 1.00 | EA | 1 | |

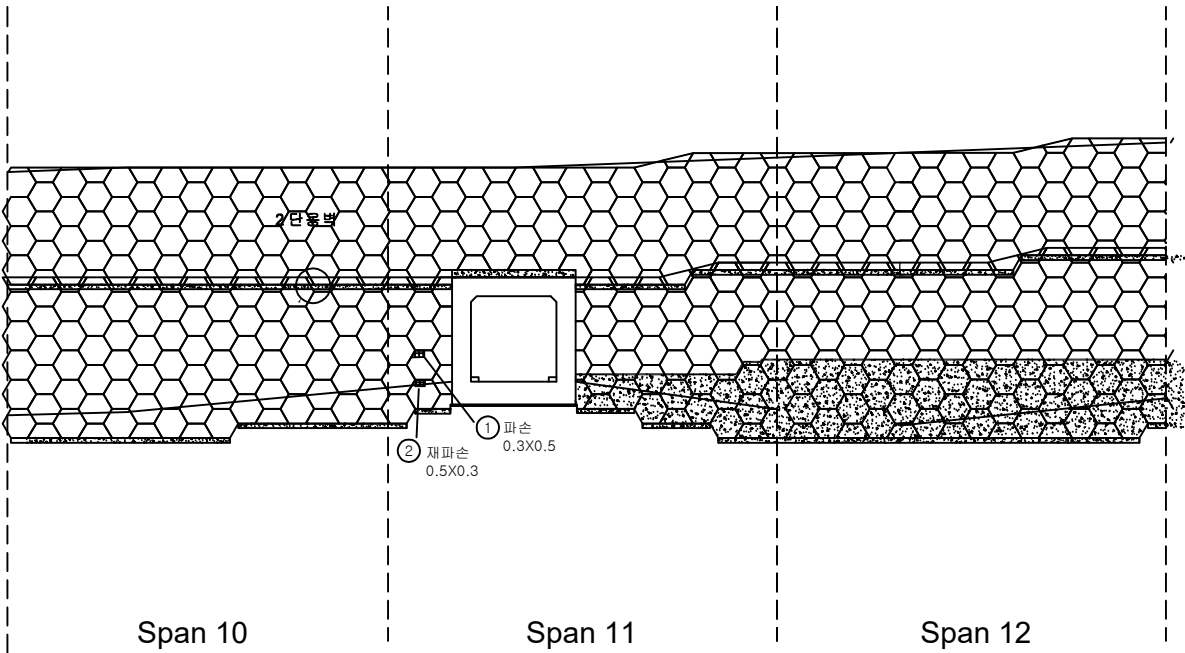
| 도 면 번 호 | 04 |

| 번호 | 구분 | 부재 | 손상내용 | 손상현황 | | | | | | 비 고 |
|---|---|---|---|---|---|---|---|---|---|---|
| 1 | 21하 | 옹벽 | 파손 | | 0.3 | 0.5 | 0.15 | m <sup>2</sup> | 1 | |
| 2 | 21하 | 옹벽 | 재파손 | | 0.5 | 0.3 | 0.15 | m <sup>2</sup> | 1 | |
