상주영천고속도로 2024~2025년 시설물 안전점검 용역  
(2024년 하반기 정기안전점검)

# 외 관 조 사 망 도

패널식 옹벽 05

2024.11

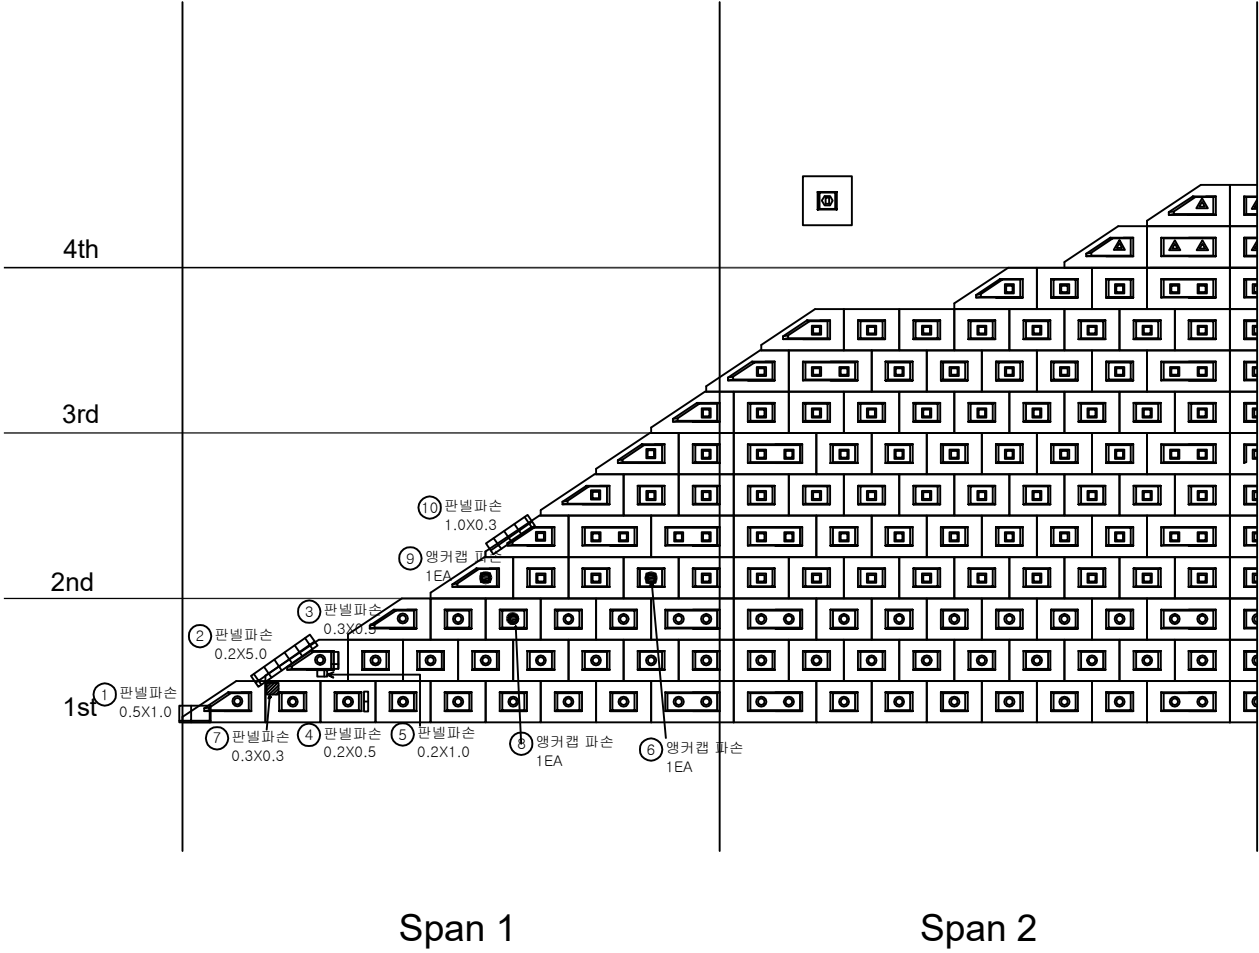
01

| 번호 | 구분 | 부재 | 손상내용 | 손상현황 | | | | | | 비 고 |
|---|---|---|---|---|---|---|---|---|---|---|
| 1 | 19하 | 옹벽 | 판넬 파손 | | 0.5 | 1.0 | 0.50 | m² | 1 | |
| 2 | 19하 | 옹벽 | 판넬 파손 | | 0.2 | 5.0 | 1.00 | m² | 1 | |
| 3 | 19하 | 옹벽 | 판넬 파손 | | 0.3 | 0.5 | 0.15 | m² | 1 | |
| 4 | 19하 | 옹벽 | 판넬 파손 | | 0.2 | 0.5 | 0.10 | m² | 1 | |
| 5 | 19하 | 옹벽 | 판넬 파손 | | 0.2 | 1.0 | 0.20 | m² | 1 | |
| 6 | 19하 | 옹벽 | 앵커캡 파손 | | | | 1.00 | EA | 1 | |
| 7 | 20하 | 옹벽 | 판넬 파손 | | 0.3 | 0.3 | 0.09 | m² | 1 | |
| 8 | 21상 | 옹벽 | 앵커캡 파손 | | | | 1.00 | EA | 1 | |
| 9 | 21상 | 옹벽 | 앵커캡 파손 | | | | 1.00 | EA | 1 | |
| 10 | 21하 | 옹벽 | 판넬 파손 | | 1.0 | 0.3 | 0.30 | m² | 1 | |

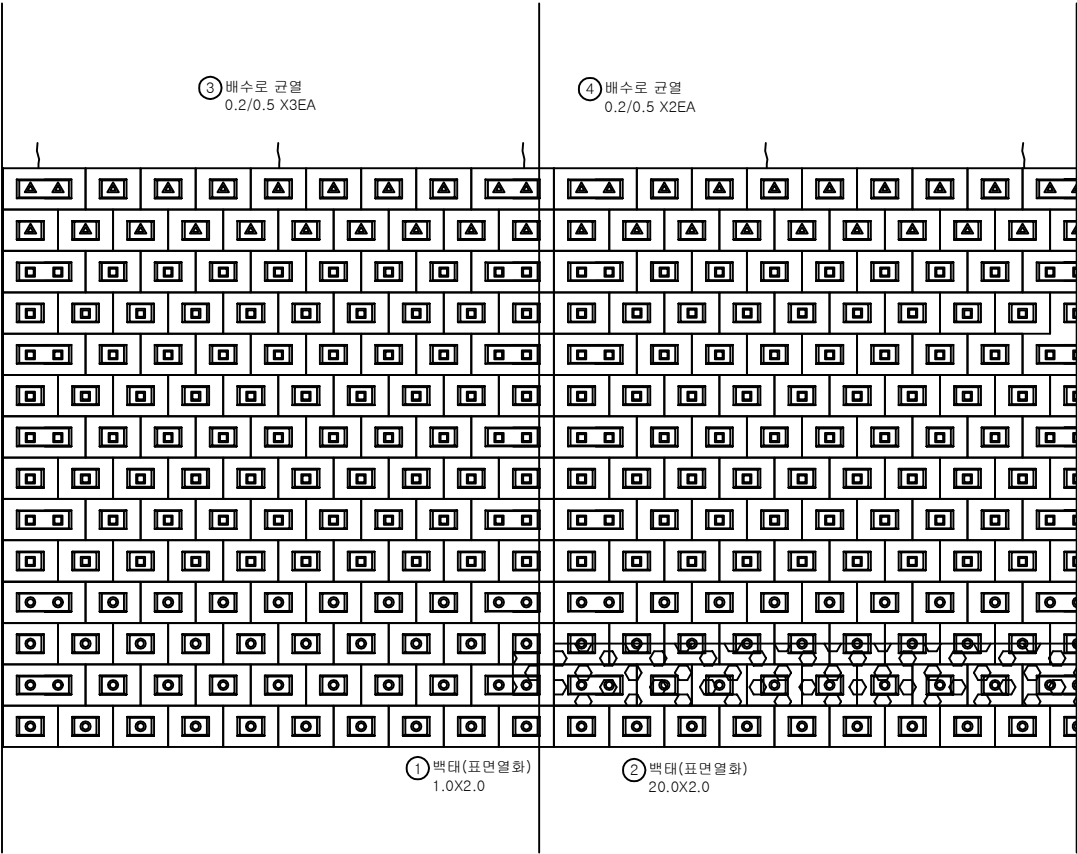
| 번호 | 구분 | 부재 | 손상내용 | 손상현황 | | | | | | 비 고 |
|---|---|---|---|---|---|---|---|---|---|---|
| 1 | 19하 | 옹벽 | 백태(표면열화) | | 1.0 | 2.0 | 2.00 | m <sup>2</sup> | 1 | |
| 2 | 19하 | 옹벽 | 백태(표면열화) | | 20.0 | 2.0 | 40.00 | m <sup>2</sup> | 1 | |
| 3 | 20상 | 배수시설 | 배수로 균열 | 0.2 | 0.5 | | 1.50 | m | 3 | |
| 4 | 20상 | 배수시설 | 배수로 균열 | 0.2 | 0.5 | | 1.00 | m | 2 | |
