상주영천고속도로 2024~2025년 시설물 안전점검 용역  
(2024년 하반기 정기안전점검)

# 외 관 조 사 망 도

블럭식 옹벽 06

2024.11

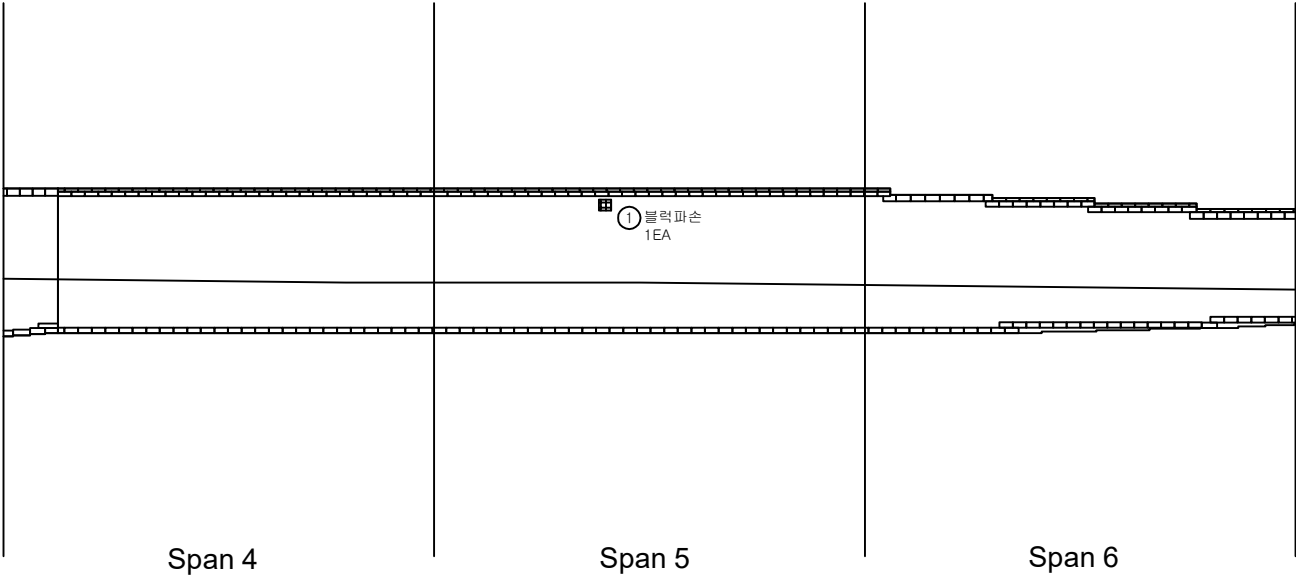
도면번호

| 번호 | 구분 | 부재 | 손상내용 | 손상현황 | | | | | | 비 고 |
|---|---|---|---|---|---|---|---|---|---|---|
| 1 | 1954 | 옹벽 | 블럭 파손 | | | | 1.00 | EA | 1 | |

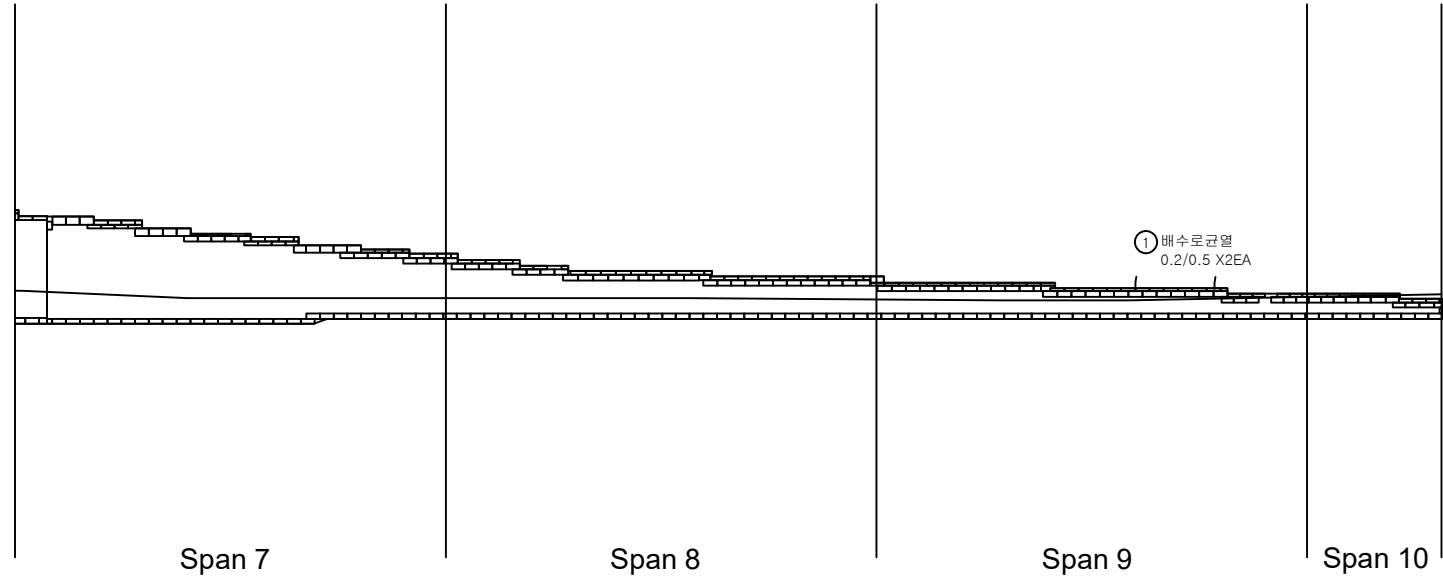
| 번호 | 구분 | 부재 | 손상내용 | 손상현황 | | | | | | 비고 |
|---|---|---|---|---|---|---|---|---|---|---|
| 1 | 195하 | 배수시설 | 배수로 균열 | 0.2 | 0.5 | | 1.00 | m | 2 | |
