상주영천고속도로 2024~2025년 시설물 안전점검 용역  
(2024년 하반기 정기안전점검)

# 외 관 조 사 망 도

패널식 옹벽 08

2024.11

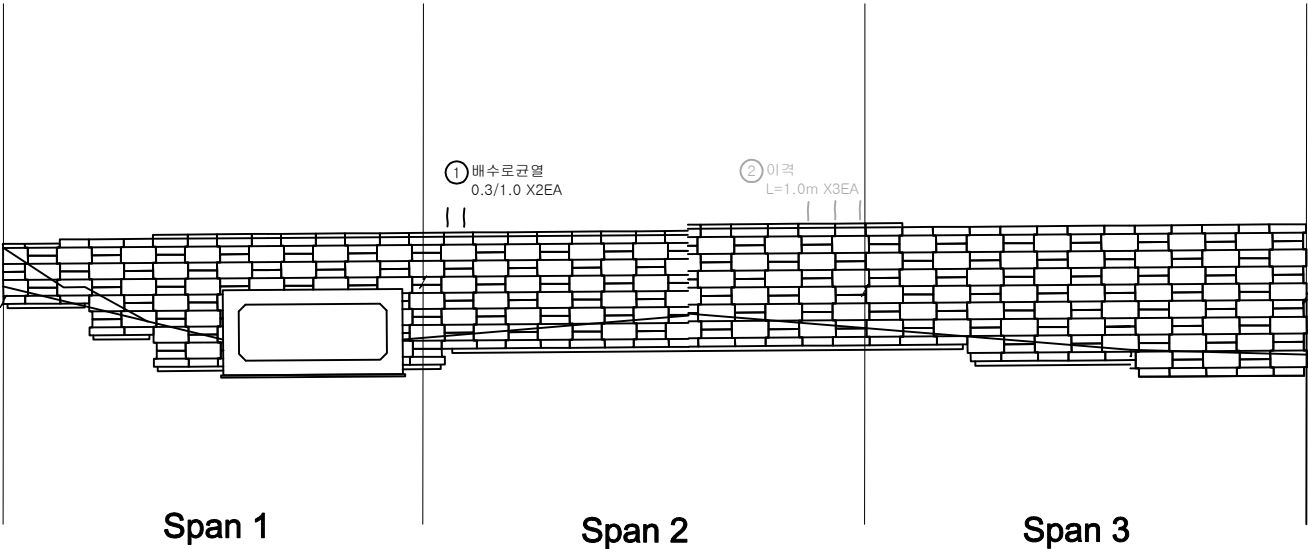
| 도면번호 | 01 |

| 번호 | 구분 | 부재 | 손상내용 | 손상현황 | | | | | | 비고 |
|---|---|---|---|---|---|---|---|---|---|---|
| 1 | 19하 | 배수시설 | 배수로 균열 | 0.3 | 1.0 | | 2.00 | m | 2 | |
| 2 | 19하 | 옹벽 | 이격 | | 1.0 | | 3.00 | m | 3 | 21'상 보수 |

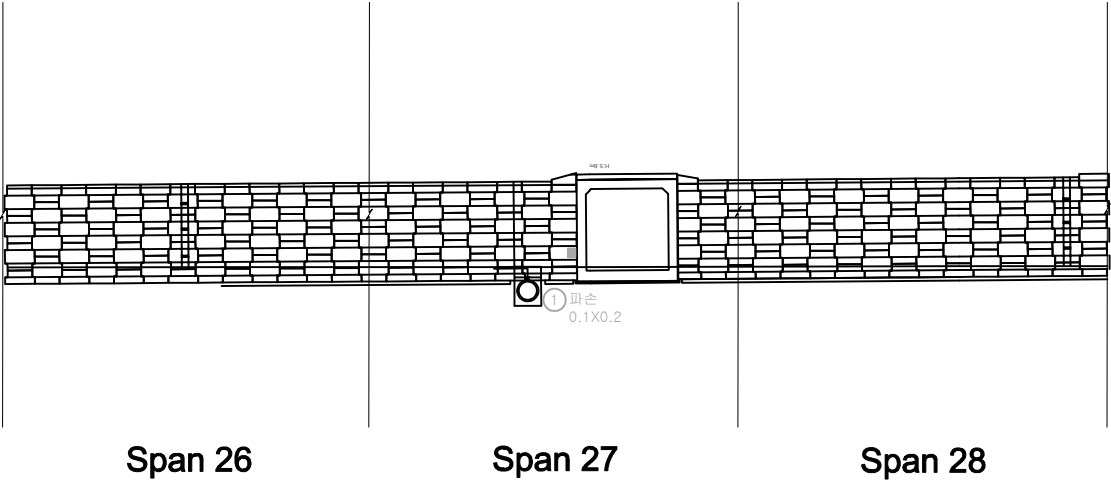
| 도면번호 | 09 |

| 번호 | 구분 | 부재 | 손상내용 | 손상현황 | | | | | | 비고 |
|---|---|---|---|---|---|---|---|---|---|---|
| 1 | 908 | 옹벽 | 파손 | | 0.1 | 0.2 | 0.02 | ㎡ | 1 | 49.94㎡ |

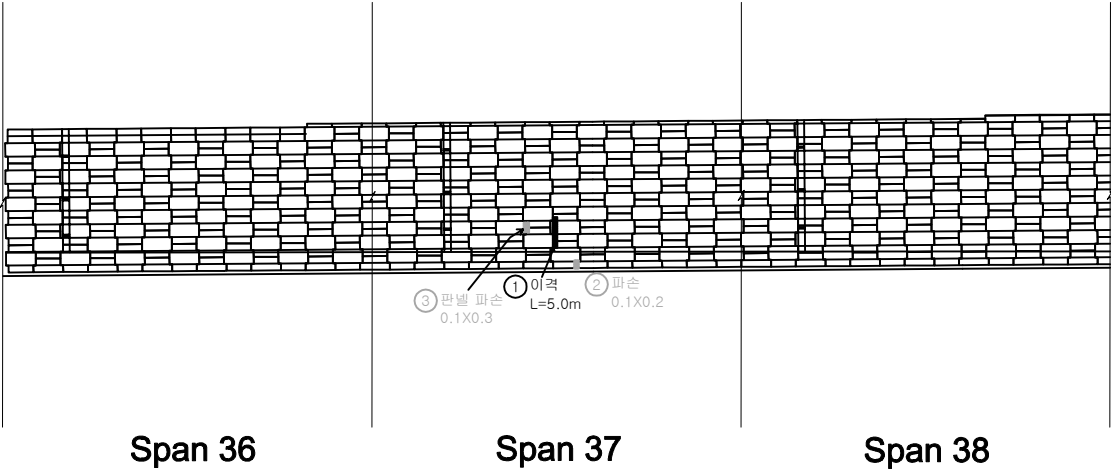
| 도 면 번 호 | 12 |

| 번호 | 구분 | 부재 | 손상내용 | 손상현황 | | | | | | 비 고 |
|---|---|---|---|---|---|---|---|---|---|---|
| 1 | 19년 | 옹벽 | 이격 | | 5.00 | | 5.00 | m | 1 | |
| 2 | 19년 | 옹벽 | 파손 | | 0.1 | 0.2 | 0.02 | ㎡ | 1 | 20% 보수 |
| 3 | 19년 | 옹벽 | 판넬 파손 | | 0.1 | 0.3 | 0.03 | ㎡ | 1 | 51% 보수 |
