상주영천고속도로 2024~2025년 시설물 안전점검 용역  
(2024년 하반기 정기안전점검)

# 외 관 조 사 망 도

패널식 옹벽 10

2024.11

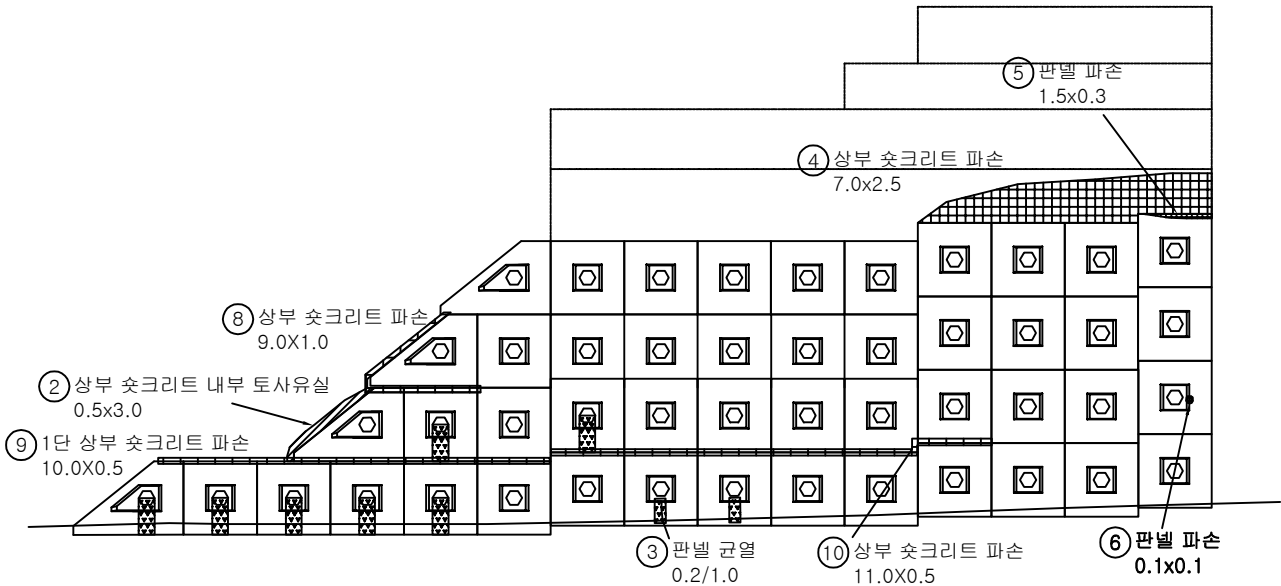
| 도 면 번 호 | 01 |

① ⑦ 앵커캡 누수흔적(누수) 9EA

\*옹벽 내 슛크리트 전구간 열화

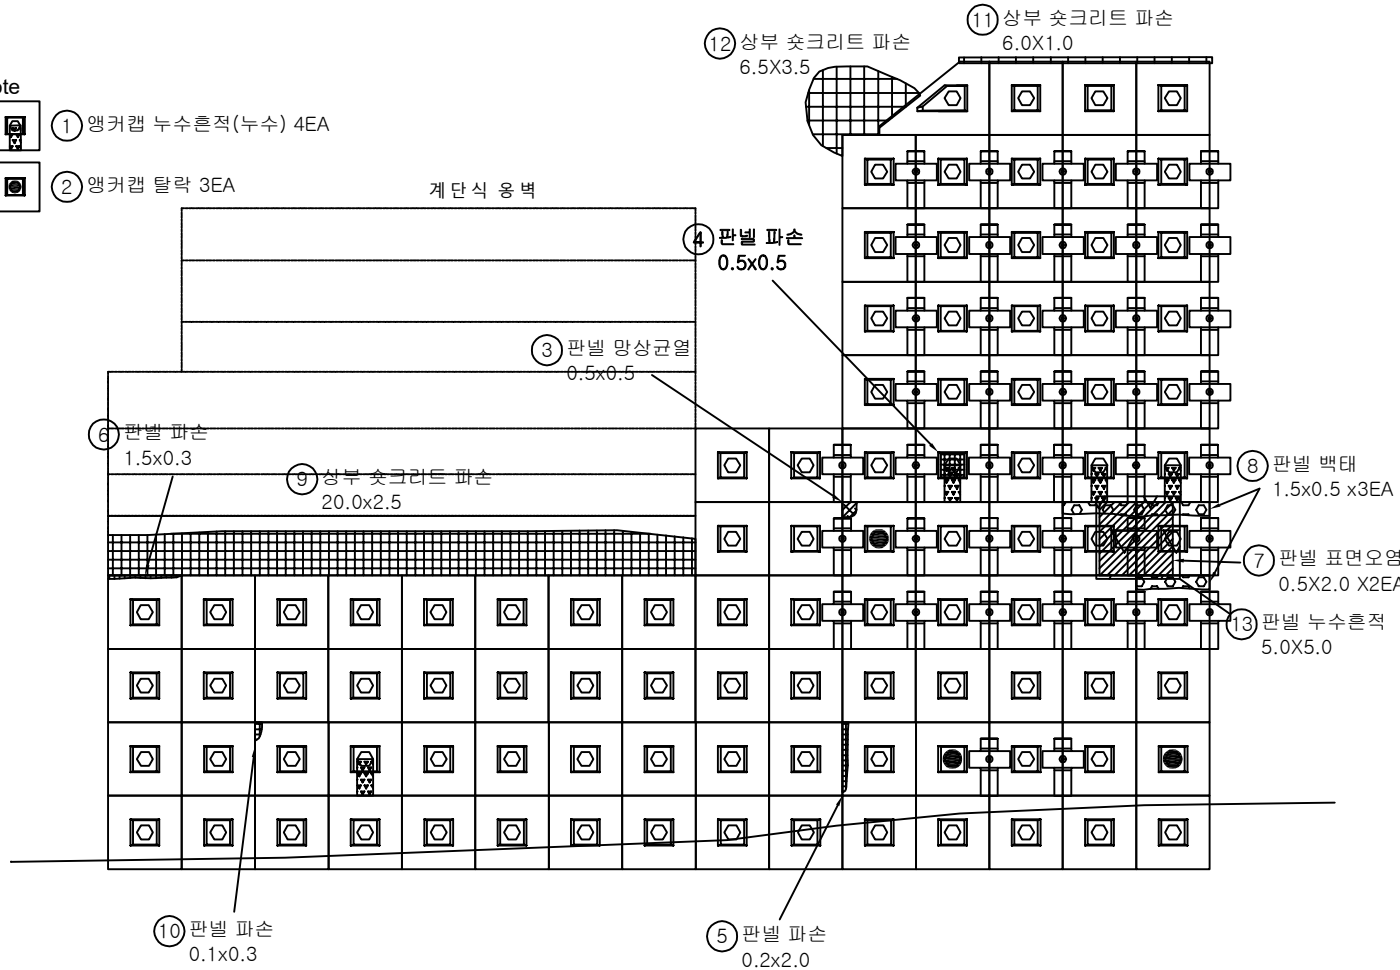
| | | | 도면번호 | 02 |

\*옹벽 내 슛크리트 전구간 열화

① 앵커캡 누수흔적(누수) 4EA

② 앵커캡 탈락 3EA

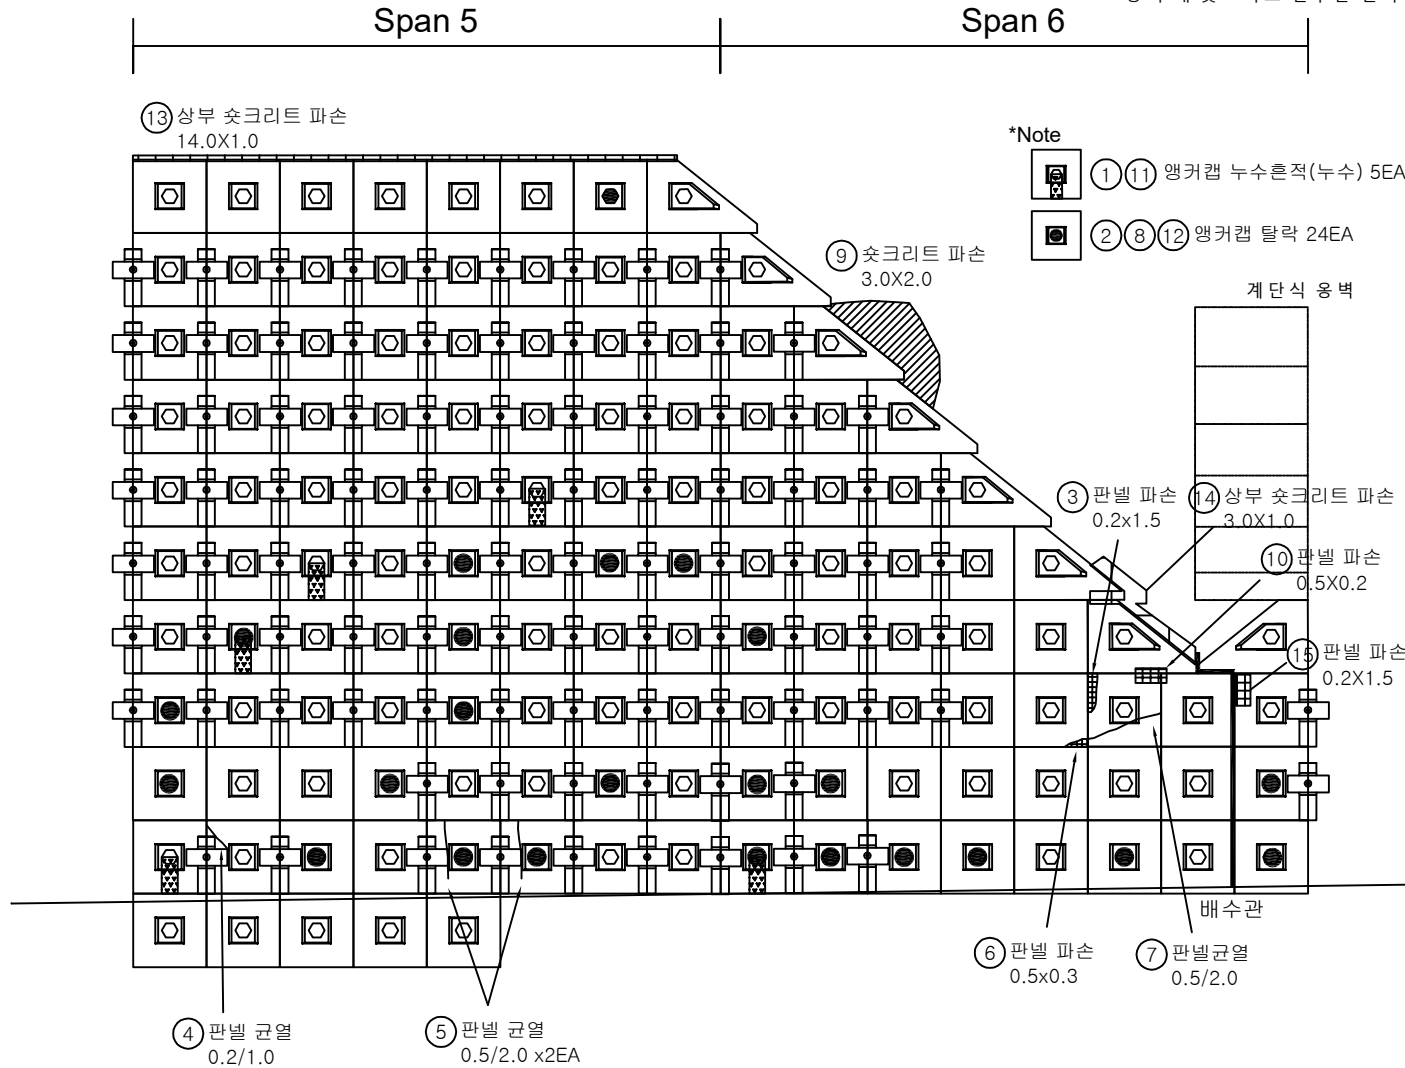
| 철근노출 | 침하 | 그늘음 | 도면번호 | 03 |

\*옹벽 내 슛크리트 전구간 열화

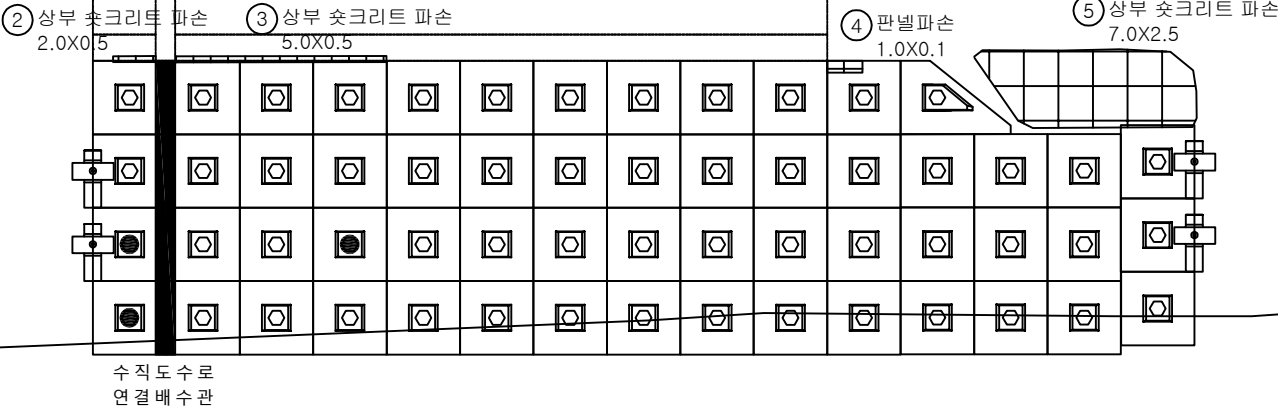
| 부식 | 좌굴, 변형 | 기타 | 도면번호<br>04 |

\*옹벽 내 슛크리트 전구간 열화

① 앵커캡 탈락 3EA

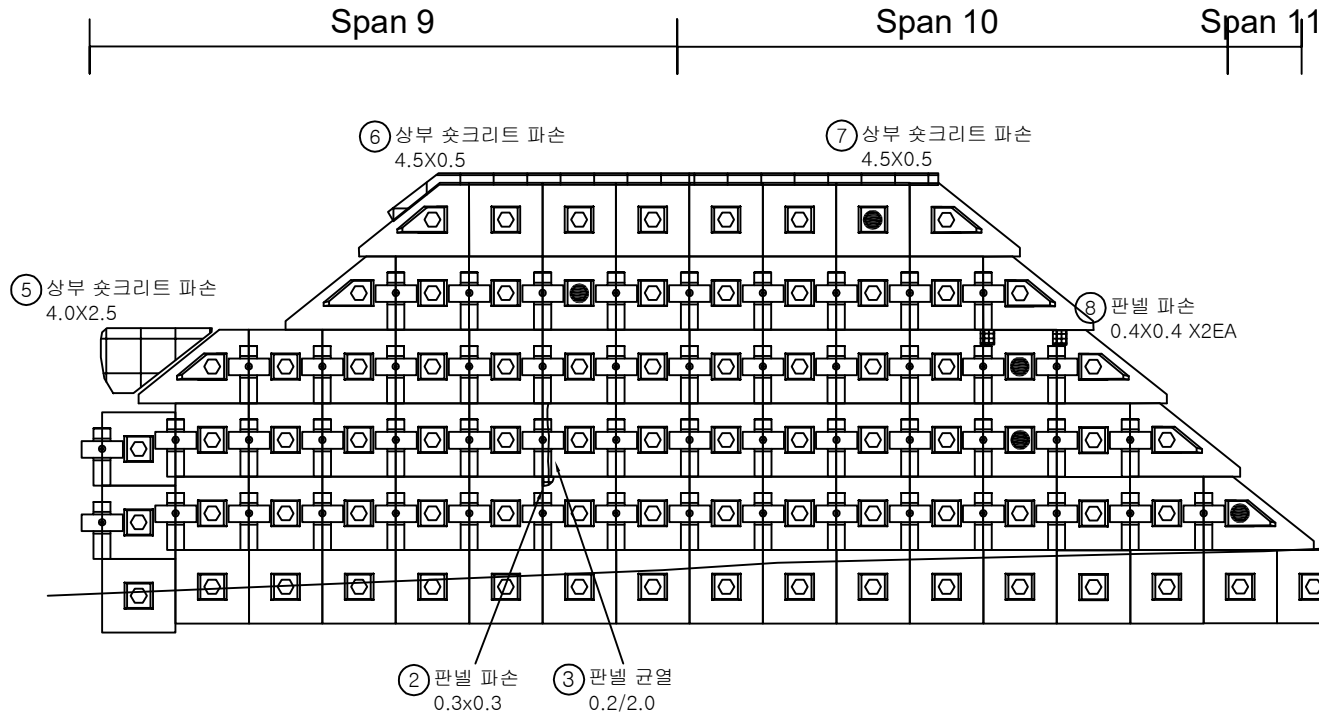
| | 철근도출 | | 침하 | | 그늘음 | 도면번호 | 05 |

\*옹벽 내 슛크리트 전구간 열화

① ④ 앵커캡 탈락 5EA
