상주영천고속도로 2024~2025년 시설물 안전점검 용역  
(2024년 하반기 정기안전점검)

# 외 관 조 사 망 도

패널식 옹벽 11

2024.11

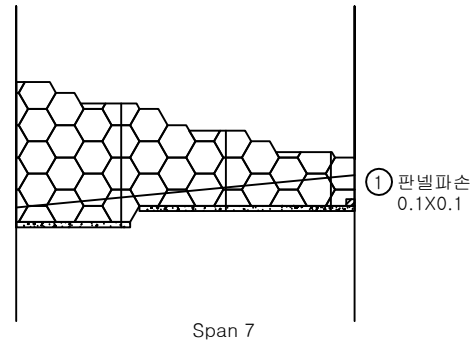
| 번호 | 구분 | 부재 | 손상내용 | 손상현황 | | | | | | 비 고 |
|---|---|---|---|---|---|---|---|---|---|---|
| 1 | 19하 | 옹벽 | 판넬 파손 | | 0.1 | 0.1 | 0.01 | m <sup>2</sup> | 1 | |
