상주영천고속도로 2024~2025년 시설물 안전점검 용역  
(2024년 하반기 정기안전점검)

# 외 관 조 사 망 도

패널식 옹벽 14

2024.11

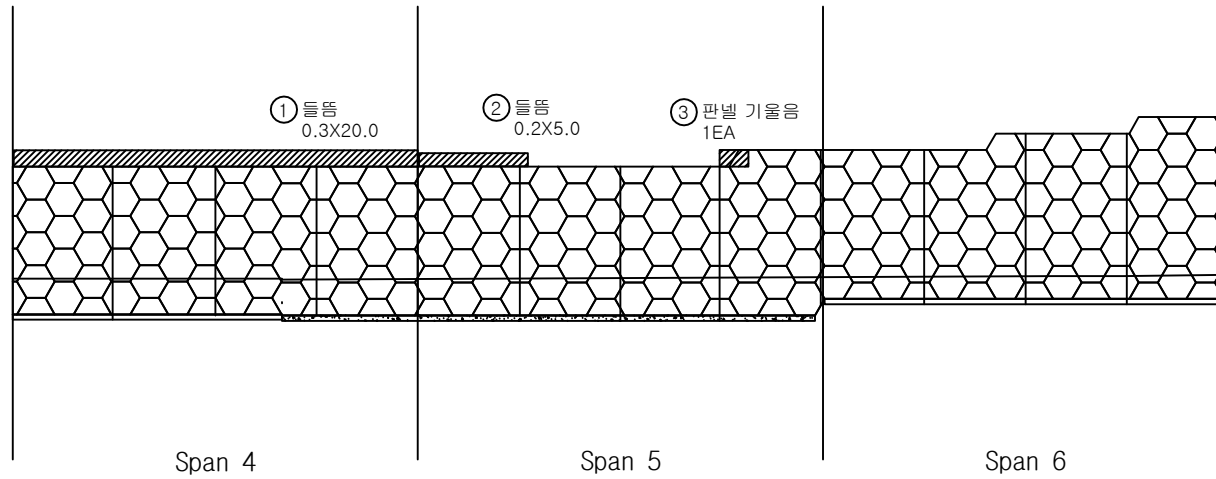
| 도면번호 | 02 |

| 번호 | 구분 | 부재 | 손상내용 | 손상현황 | | | | | | 비고 |
|---|---|---|---|---|---|---|---|---|---|---|
| 1 | 1984 | 옹벽 | 물류 | | 0.3 | 20.0 | 6.00 | m³ | 1 | |
| 2 | 1984 | 옹벽 | 물류 | | 0.2 | 5.0 | 1.00 | m³ | 1 | |
| 3 | 1984 | 옹벽 | 판넬 기울음 | | | | 1.00 | EA | 1 | |
