상주영천고속도로 2024~2025년 시설물 안전점검 용역  
(2024년 하반기 정기안전점검)

# 외 관 조 사 망 도

패널식 옹벽 15

2024.11

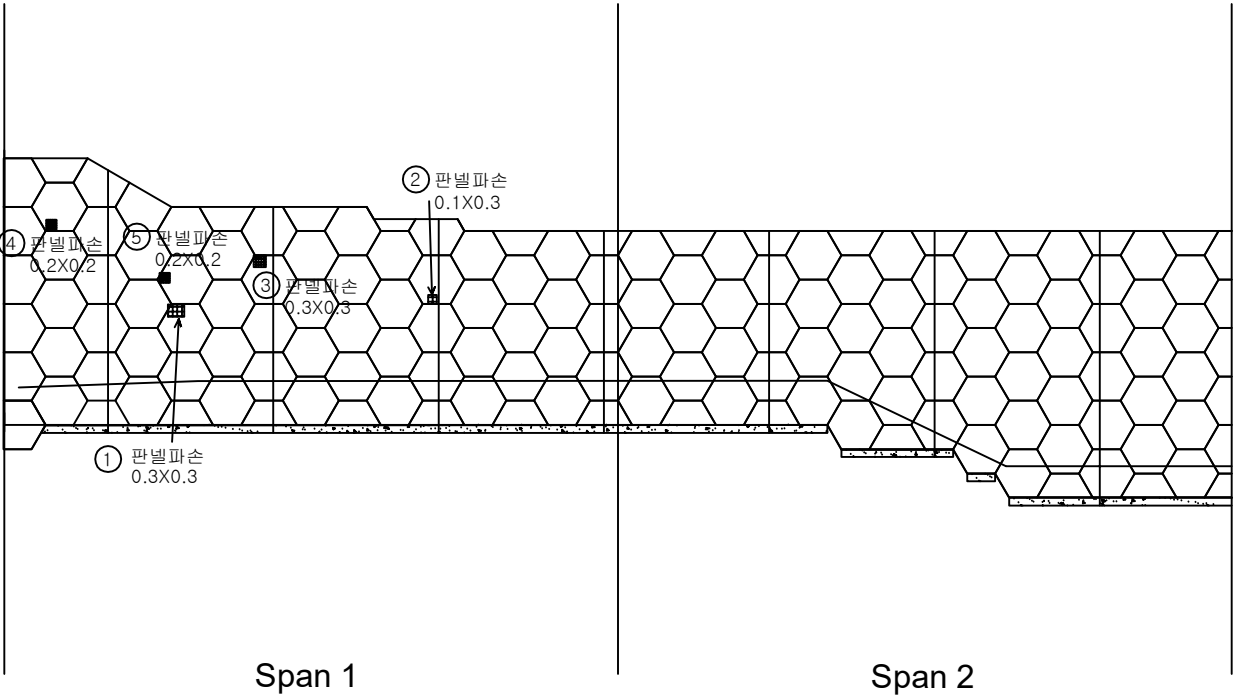
| 도 면 번 호 | 01 |

| 번호 | 구분 | 부재 | 손상내용 | 손상현황 | | | | | | 비고 |
|---|---|---|---|---|---|---|---|---|---|---|
| 1 | 19하 | 옹벽 | 판넬 파손 | | 0.3 | 0.3 | 0.09 | m <sup>2</sup> | 1 | |
| 2 | 19하 | 옹벽 | 판넬 파손 | | 0.1 | 0.3 | 0.03 | m <sup>2</sup> | 1 | |
| 3 | 20하 | 옹벽 | 판넬 파손 | | 0.3 | 0.3 | 0.09 | m <sup>2</sup> | 1 | |
| 4 | 21하 | 옹벽 | 판넬 파손 | | 0.2 | 0.2 | 0.04 | m <sup>2</sup> | 1 | |
| 5 | 21하 | 옹벽 | 판넬 파손 | | 0.2 | 0.2 | 0.04 | m <sup>2</sup> | 1 | |

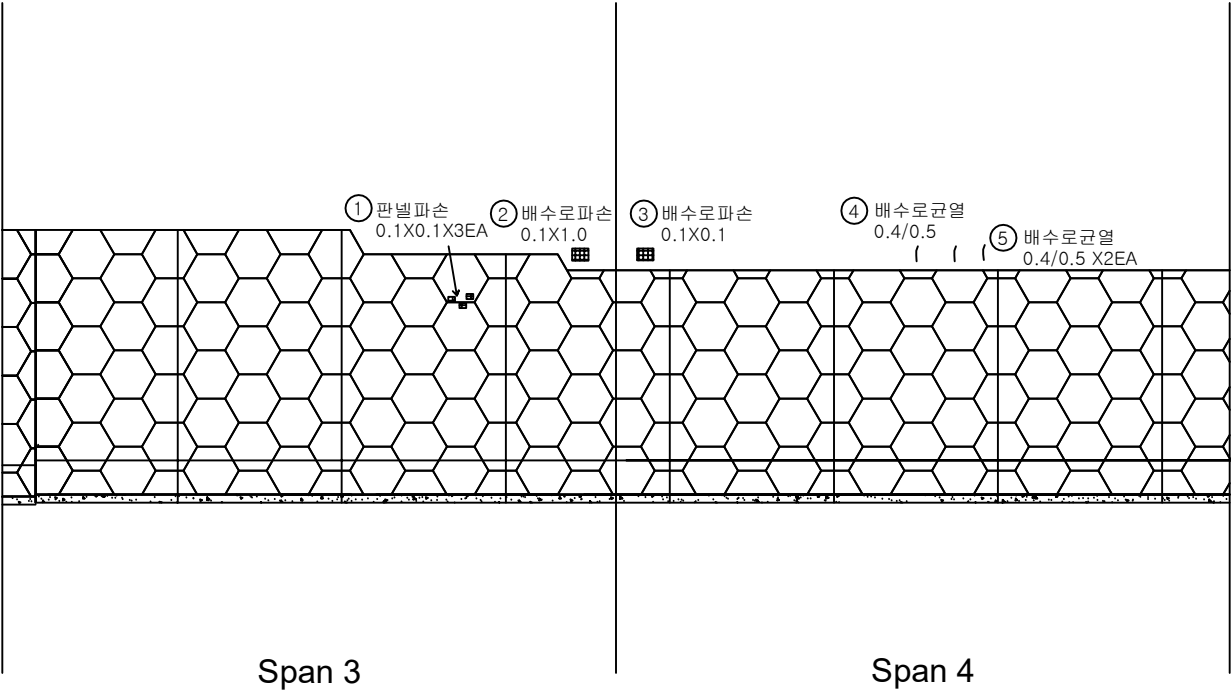
| 도면번호 | 02 |

| 번호 | 구분 | 부재 | 손상내용 | 손상현황 | | | | | | 비고 |
|---|---|---|---|---|---|---|---|---|---|---|
| 1 | 19타 | 옹벽 | 판넬 파손 | | 0.1 | 0.1 | 0.03 | m <sup>2</sup> | 3 | |
| 2 | 19타 | 배수시설 | 배수로 파손 | | 0.1 | 1.0 | 0.10 | m <sup>2</sup> | 1 | |
| 3 | 19타 | 배수시설 | 배수로 파손 | | 0.1 | 0.1 | 0.01 | m <sup>2</sup> | 1 | |
| 4 | 19타 | 배수시설 | 배수로 균열 | 0.4 | 0.5 | | 0.50 | m | 1 | |
| 5 | 23타 | 배수시설 | 배수로 균열 | 0.4 | 0.5 | | 1.00 | m | 2 | |

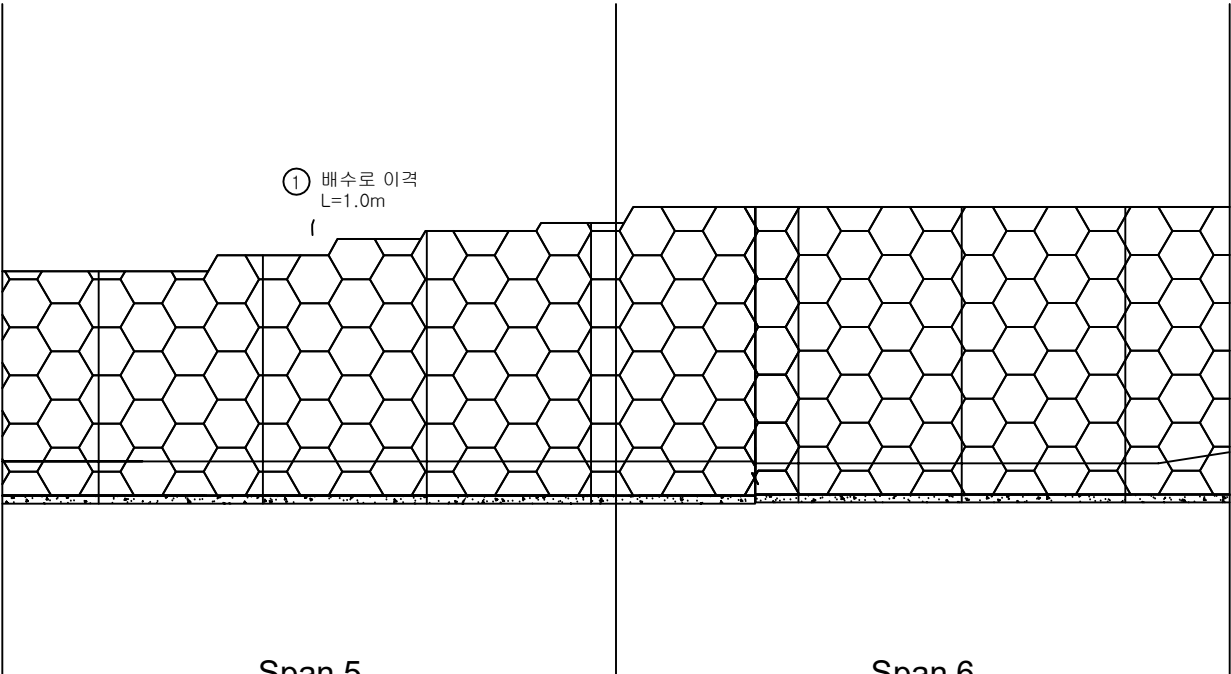
| 도면번호 | 03 |

| 번호 | 구분 | 부재 | 손상내용 | 손상현황 | | | | | | 비고 |
|---|---|---|---|---|---|---|---|---|---|---|
| 1 | 19대 배수시설 | | 배수로 이격 | | 1.0 | | 1.00 | m | 1 | |

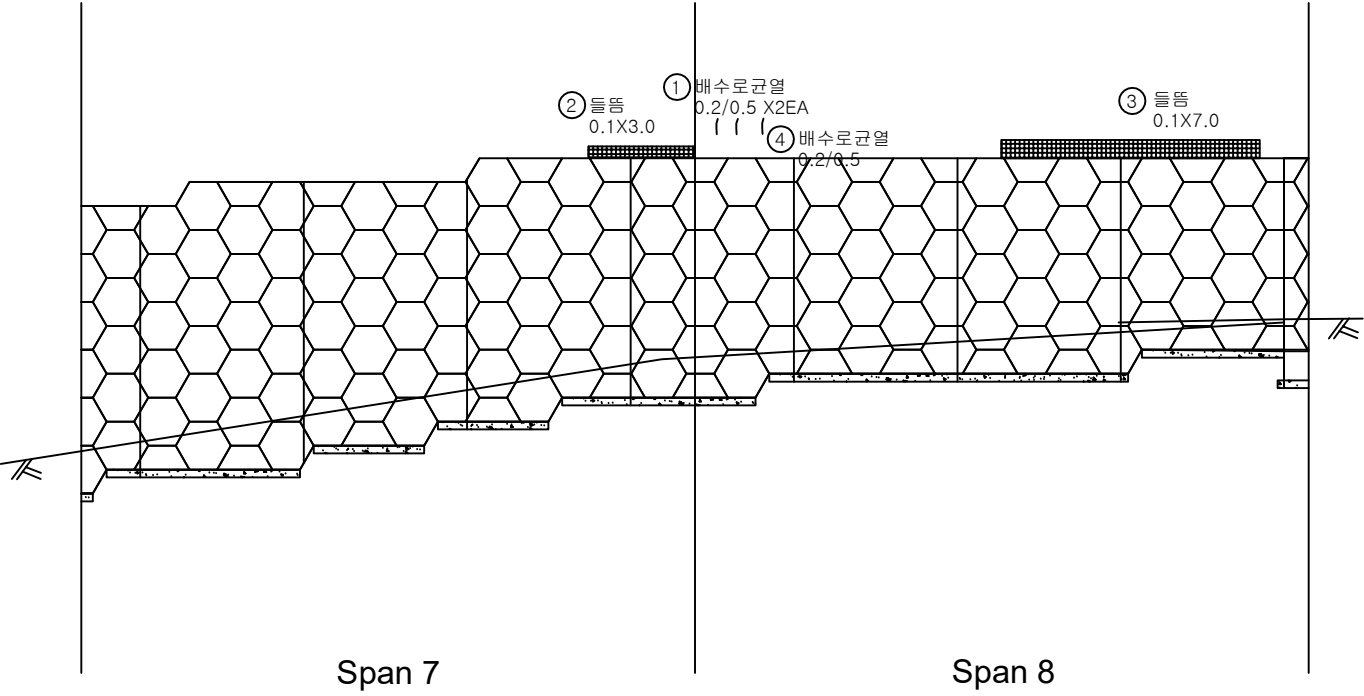
| 번호 | 구분 | 부재 | 손상내용 | 손상현황 | | | | | | 비고 |
|---|---|---|---|---|---|---|---|---|---|---|
| 1 | 19회 | 배수시설 | 배수로 균열 | 0.2 | 0.5 | | 1.00 | m | 2 | |
| 2 | 19회 | 옹벽 | 돌출 | | 0.1 | 3.0 | 0.30 | m <sup>2</sup> | 1 | |
| 3 | 19회 | 옹벽 | 돌출 | | 0.1 | 7.0 | 0.70 | m <sup>2</sup> | 1 | |
| 4 | 23회 | 배수시설 | 배수로 균열 | 0.2 | 0.5 | | 0.50 | m | 1 | |

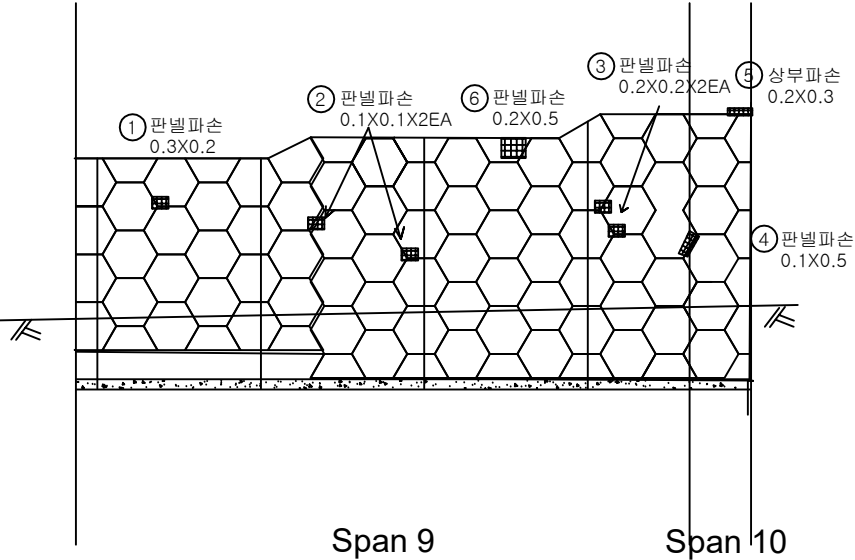
| 도면번호 | 05 |

| 번호 | 구분 | 부재 | 손상내용 | 손상현황 | | | | | | 비고 |
|---|---|---|---|---|---|---|---|---|---|---|
| 1 | 19하 | 옹벽 | 판넬 파손 | | 0.3 | 0.2 | 0.06 | ㎡ | 1 | |
| 2 | 19하 | 옹벽 | 판넬 파손 | | 0.1 | 0.1 | 0.02 | ㎡ | 2 | |
| 3 | 19하 | 옹벽 | 판넬 파손 | | 0.2 | 0.2 | 0.08 | ㎡ | 2 | |
| 4 | 19하 | 옹벽 | 판넬 파손 | | 0.1 | 0.5 | 0.05 | ㎡ | 1 | |
| 5 | 19하 | 옹벽 | 상부 파손 | | 0.2 | 0.3 | 0.06 | ㎡ | 1 | |
| 6 | 20상 | 옹벽 | 판넬 파손 | | 0.2 | 0.5 | 0.10 | ㎡ | 1 | |
