## 도로교량 하자 목록(1공구)

## 사진대지

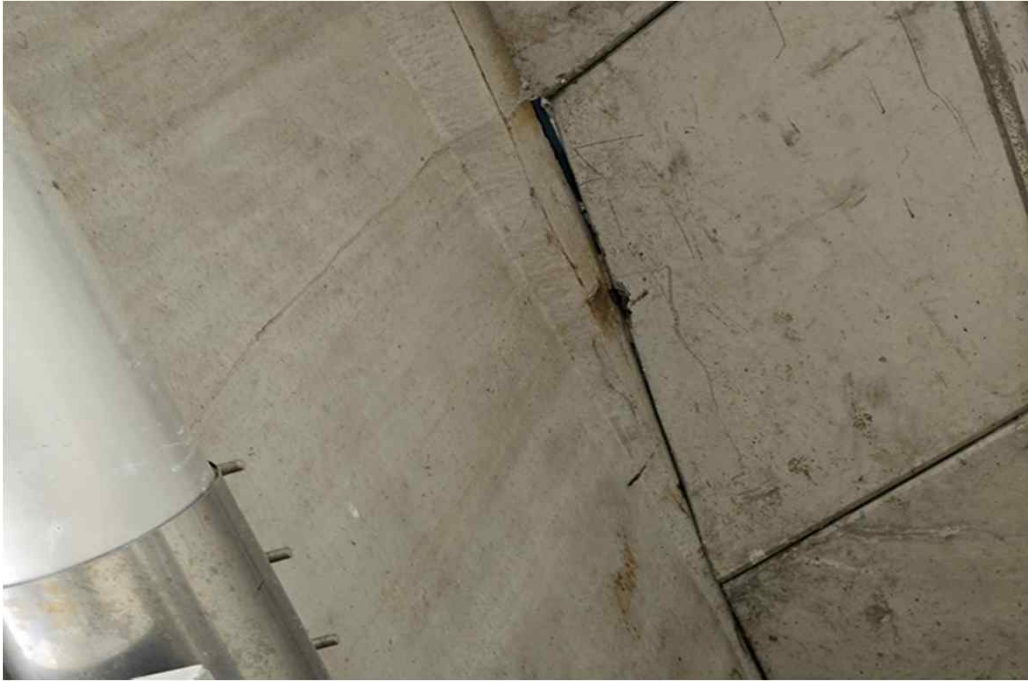
| 점검위치 | 영천 | 승곡교(S1) | 사진번호 | #01 |

| No. | 위치 | | 점검 내용 | 사진번호 |
|---|---|---|---|---|
| 1 | 영천 | 승곡교(S1) | STA 0.02K 바닥판하면 파손(0.1mX0.2m) | #01 |

| 점검내용 | | STA 0.02K 바닥판하면 파손(0.1mX0.2m) | | |

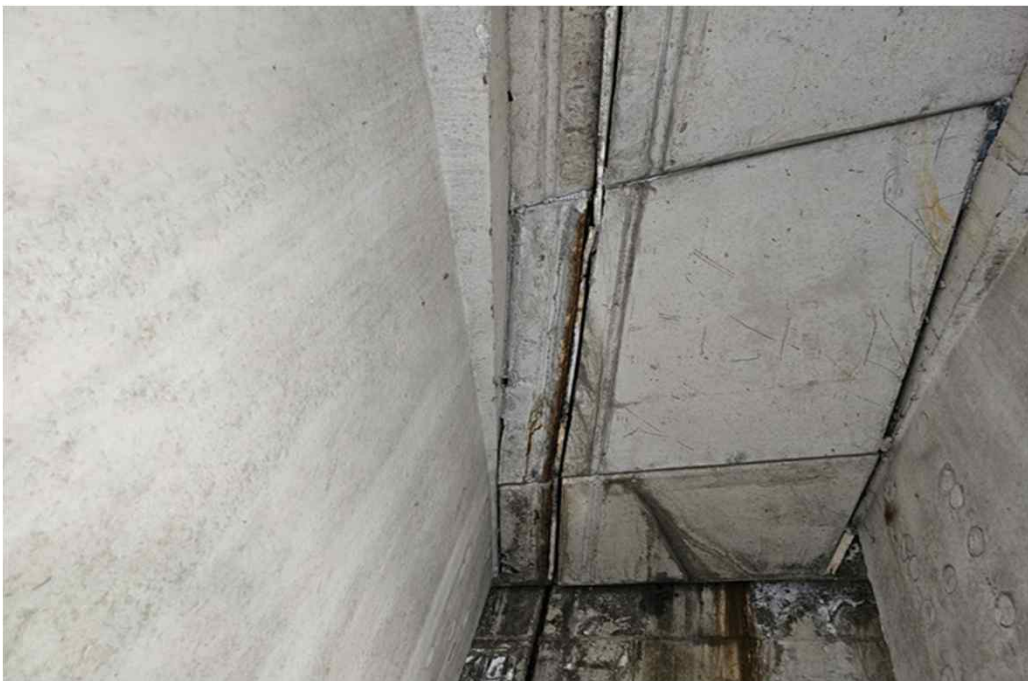
| 점검위치 | 상주 | 승곡교(S3) | 사진번호 | #02 |

| No. | 위치 | | 점검 내용 | 사진번호 |
|---|---|---|---|---|
| 2 | 상주 | 승곡교(S3) | STA 0.11K 바닥판하면 균열(0.2mm/1.0m) | #02 |

| 점검내용 | | STA 0.11K 바닥판하면 균열(0.2mm/1.0m) | | |

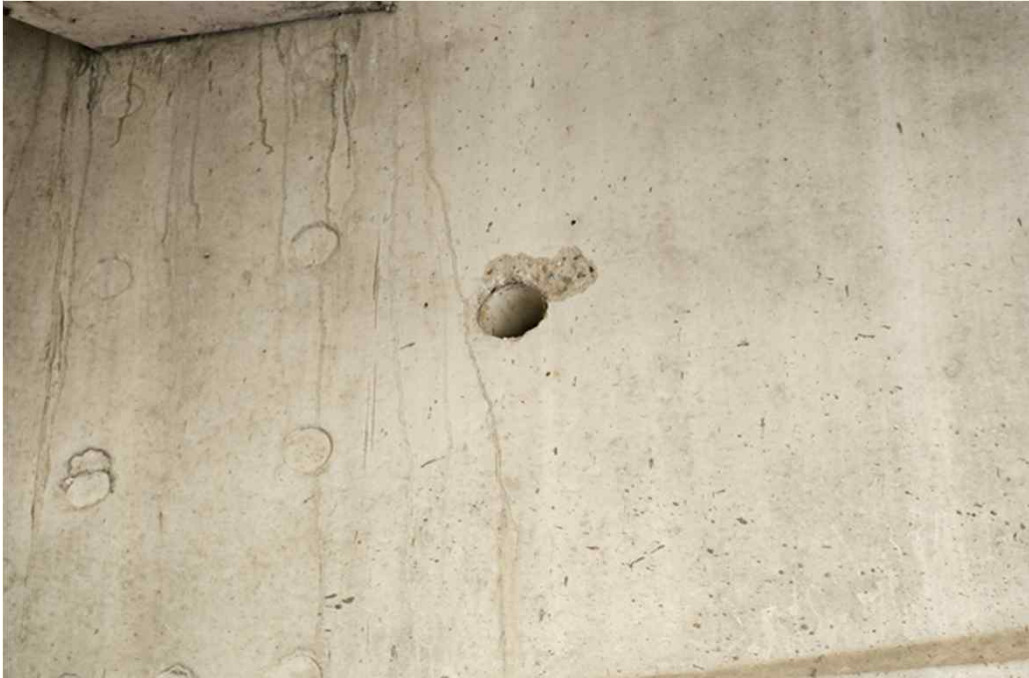
| 점검위치 | 영천 | 승곡교(S3) | 사진번호 | #03 |

| No. | 위치 | | 점검 내용 | 사진번호 |
|---|---|---|---|---|
| 3 | 영천 | 승곡교(S3) | STA 0.11K 거더 파손(0.2mX0.1m) | #03 |

| 점검내용 | | STA 0.11K 거더 파손(0.2mX0.1m) | | |

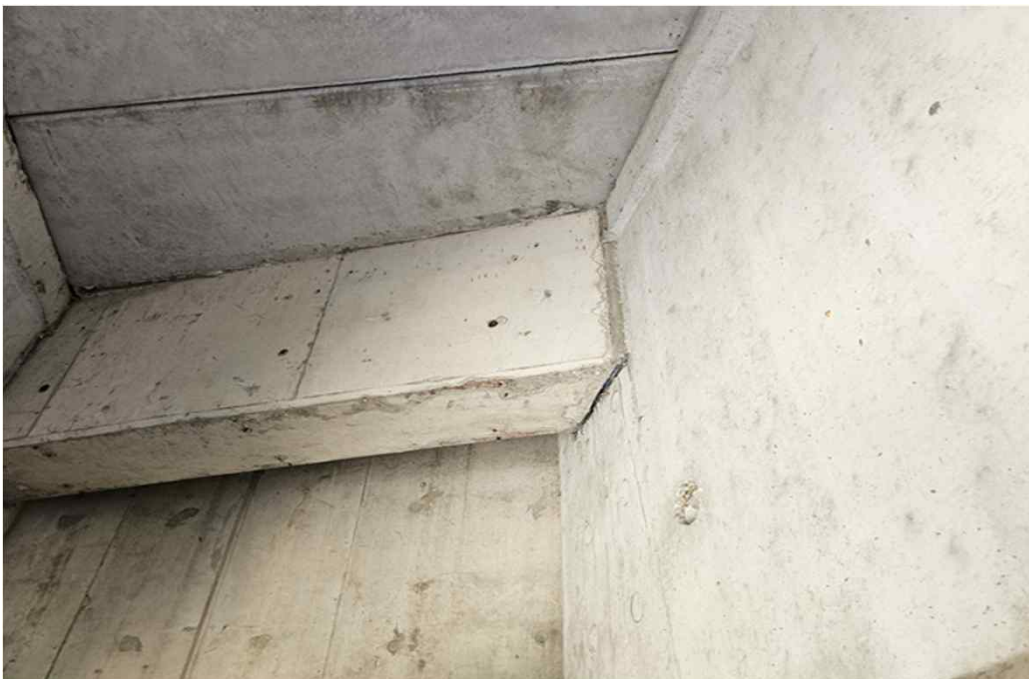
| 점검위치 | 상주 | 승곡교(S3) | 사진번호 | #04 |

| No. | 위치 | | 점검 내용 | 사진번호 |
|---|---|---|---|---|
| 4 | 상주 | 승곡교(S3) | STA 0.11K 가로보 균열(0.2mm/1.0m) | #04 |

| 점검내용 | | STA 0.11K 가로보 균열(0.2mm/1.0m) | | |

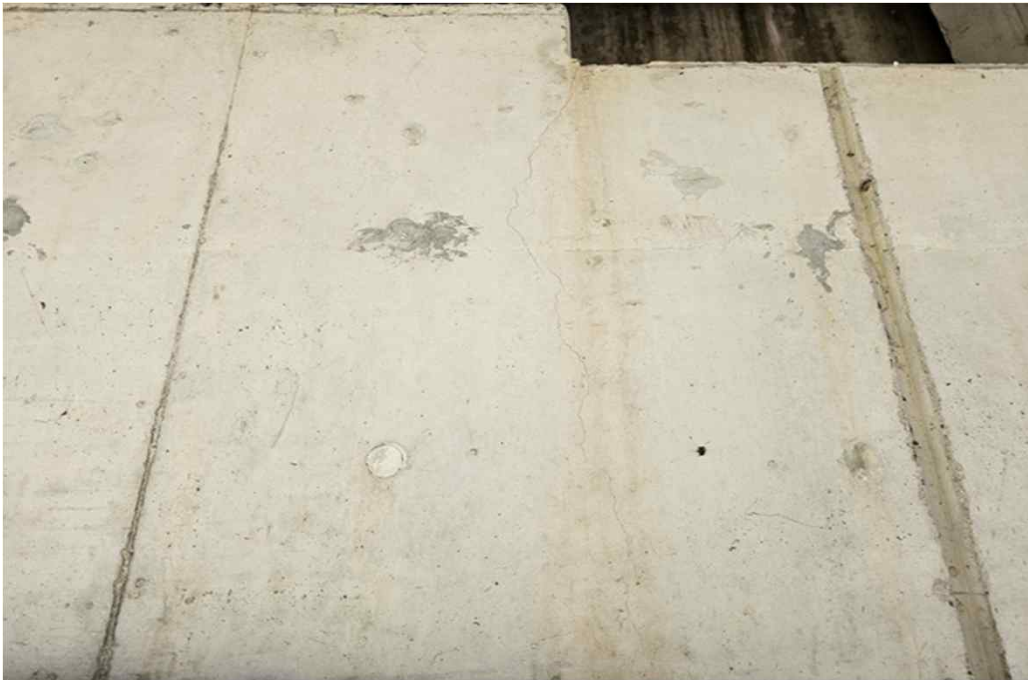
| 점검위치 | 상주 | 승곡교(A1) | 사진번호 | #05 |

| No. | 위치 | | 점검 내용 | 사진번호 |
|---|---|---|---|---|
| 5 | 상주 | 승곡교(A1) | STA 0.02k 교대 균열(0.2mm/1.0mmX8EA) | #05 |

| 점검내용 | | STA 0.02k 교대 균열(0.2mm/1.0mmX8EA) | | |

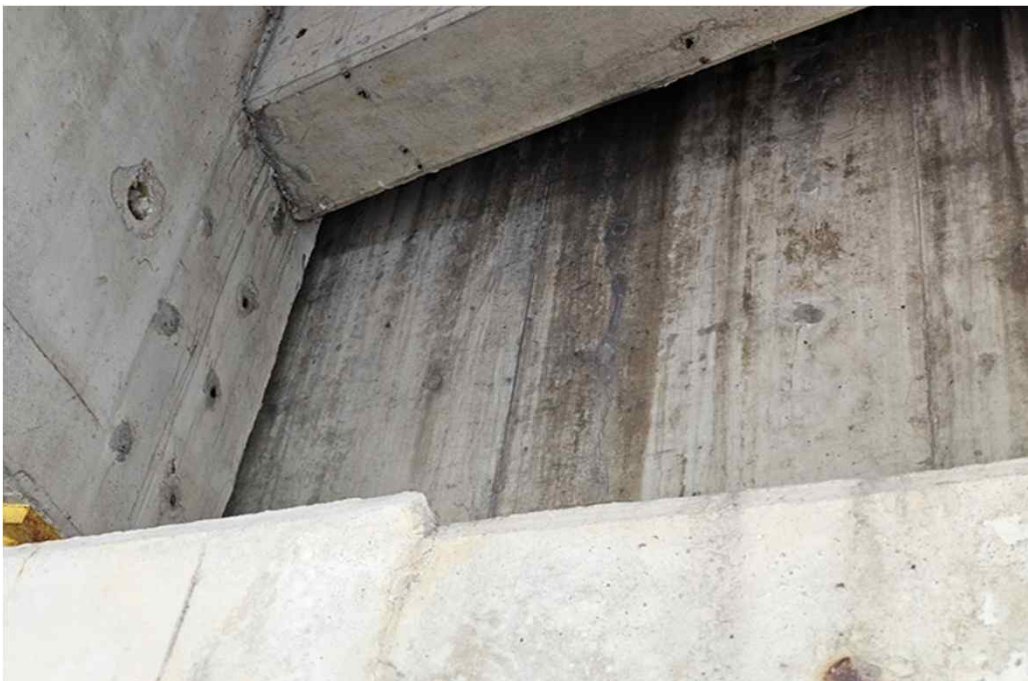
| 점검위치 | 상주 | 승곡교(A1) | 사진번호 | #06 |

| No. | 위치 | | 점검 내용 | 사진번호 |
|---|---|---|---|---|
| 6 | 상주 | 승곡교(A1) | STA 0.02k 교대 균열(0.2mm/2.0mm) | #06 |

| 점검내용 | | STA 0.02k 교대 균열(0.2mm/2.0mm) | | |

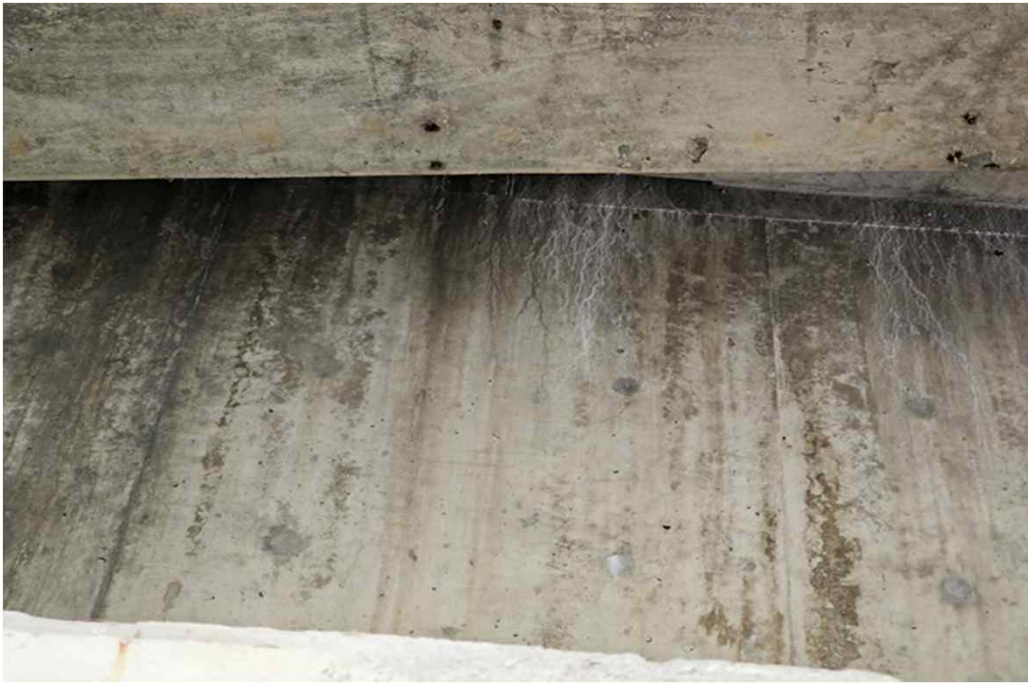
| 점검위치 | 상주 | 승곡교(A1) | 사진번호 | #07 |

| No. | 위치 | | 점검 내용 | 사진번호 |
|---|---|---|---|---|
| 7 | 상주 | 승곡교(A1) | STA 0.02k 교대 백태(0.3mX0.3m) | #07 |

| 점검내용 | | STA 0.02k 교대 백태(0.3mX0.3m) | | |

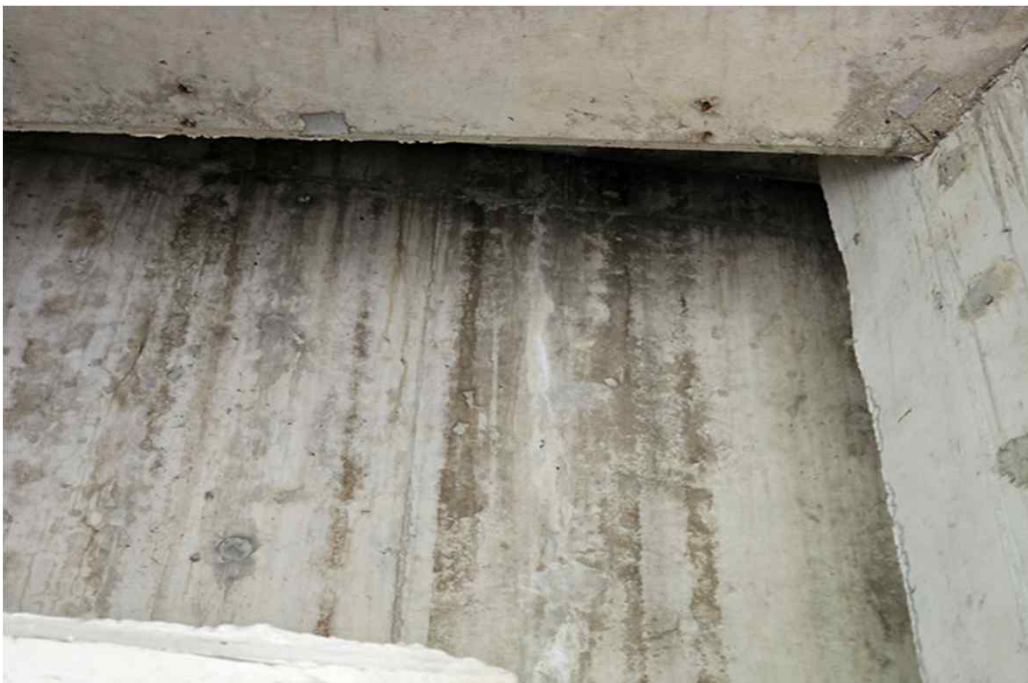
| 점검위치 | 상주 | 승곡교(A1) | 사진번호 | #08 |

| No. | 위치 | | 점검 내용 | 사진번호 |
|---|---|---|---|---|
| 8 | 상주 | 승곡교(A1) | STA 0.02k 교대 백태(0.5mX2.0m) | #08 |

| 점검내용 | | STA 0.02k 교대 백태(0.5mX2.0m) | | |

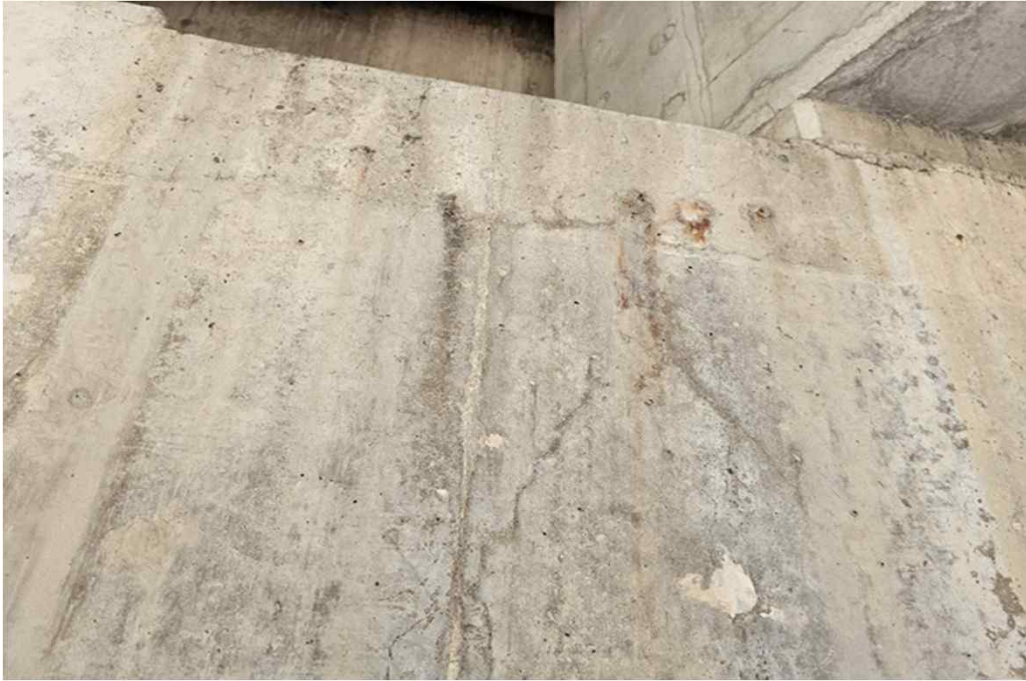
| 점검위치 | 영천 | 승곡교(A1) | 사진번호 | #09 |

| No. | 위치 | | 점검 내용 | 사진번호 |
|---|---|---|---|---|
| 9 | 영천 | 승곡교(A1) | STA 0.02k 교대 균열(0.3mm/0.5mm) | #09 |

| 점검내용 | STA 0.02k 교대 균열(0.3mm/0.5mm) | | | |

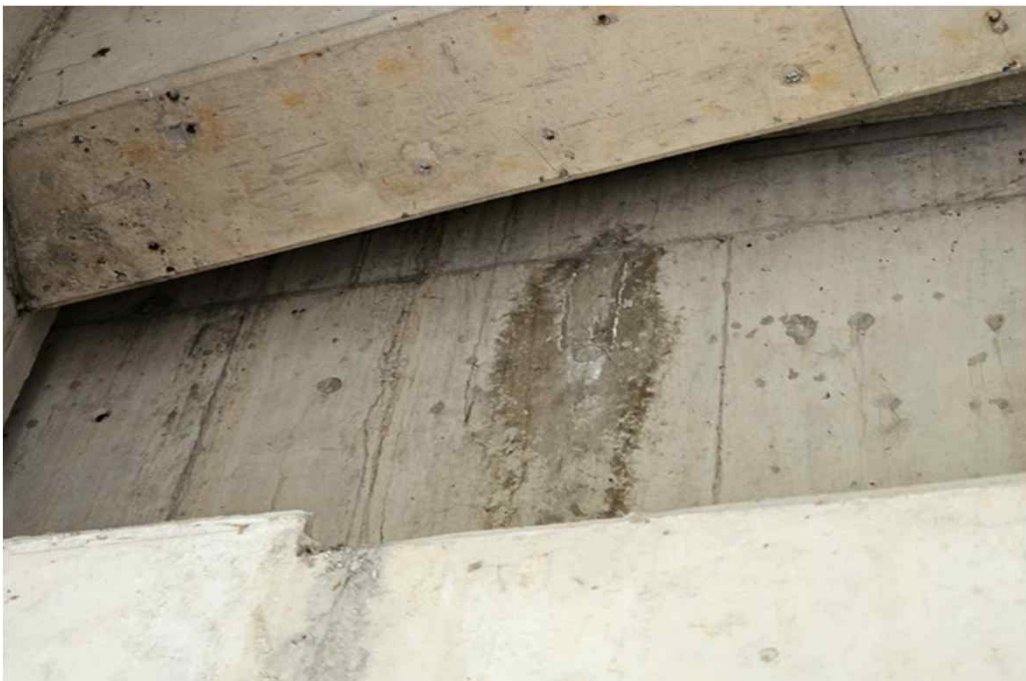
| 점검위치 | 영천 | 승곡교(A1) | 사진번호 | #10 |

| No. | 위치 | | 점검 내용 | 사진번호 |
|---|---|---|---|---|
| 10 | 영천 | 승곡교(A1) | STA 0.02k 교대 백태(0.3mX1.5m) | #10 |

| 점검내용 | STA 0.02k 교대 백태(0.3mX1.5m) | | | |

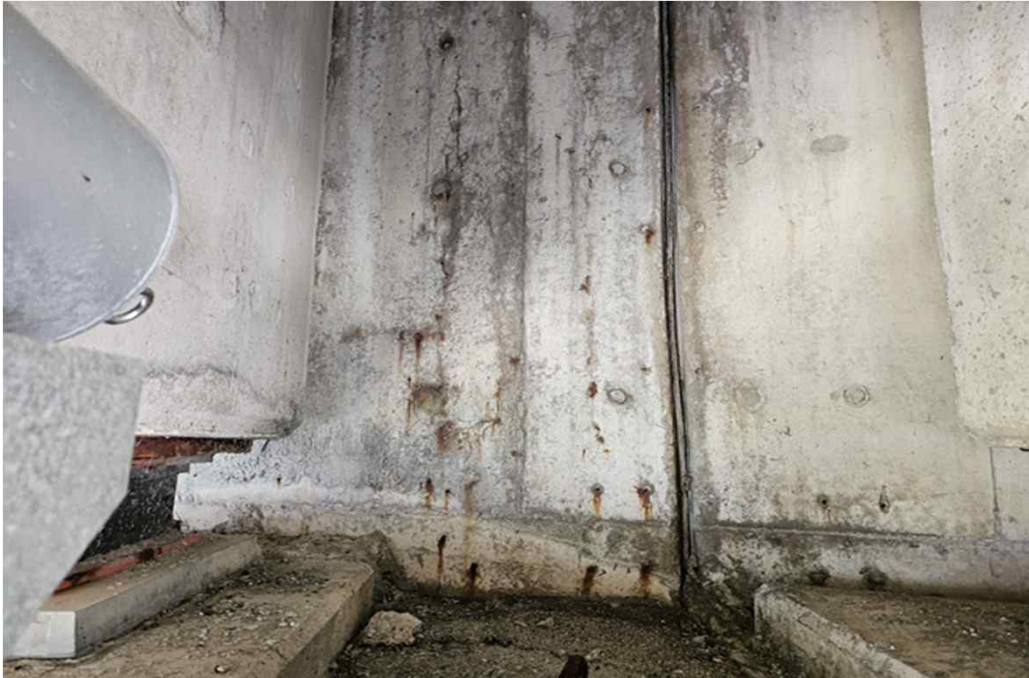
| 점검위치 | 영천 | 승곡교(A1) | 사진번호 | #11 |

| No. | 위치 | | 점검 내용 | 사진번호 |
|---|---|---|---|---|
| 11 | 영천 | 승곡교(A1) | STA 0.02k 교대 잡철물부식(1.0mX1.0m) | #11 |

| 점검내용 | | STA 0.02k 교대 잡철물부식(1.0mX1.0m) | | |

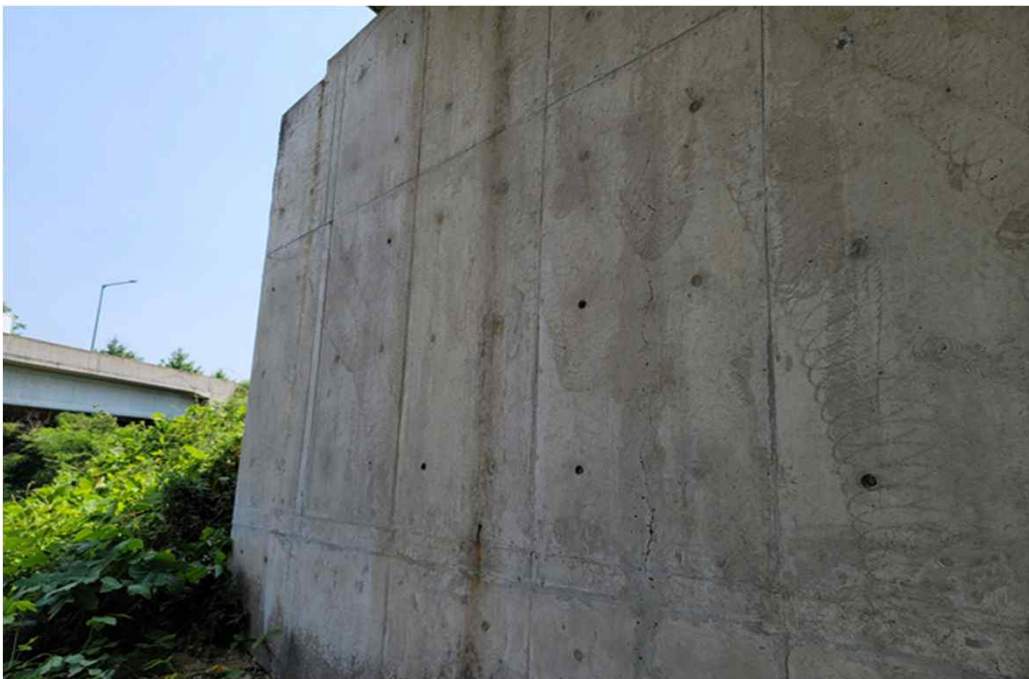
| 점검위치 | 상주 | 승곡교(A2) | 사진번호 | #12 |

| No. | 위치 | | 점검 내용 | 사진번호 |
|---|---|---|---|---|
| 12 | 상주 | 승곡교(A2) | STA 0.11k 교대 망상균열(Cw=0.2mm, 3.0mX3.5m) | #12 |

| 점검내용 | | STA 0.11k 교대 망상균열(Cw=0.2mm,3.0mX3.5m) | | |

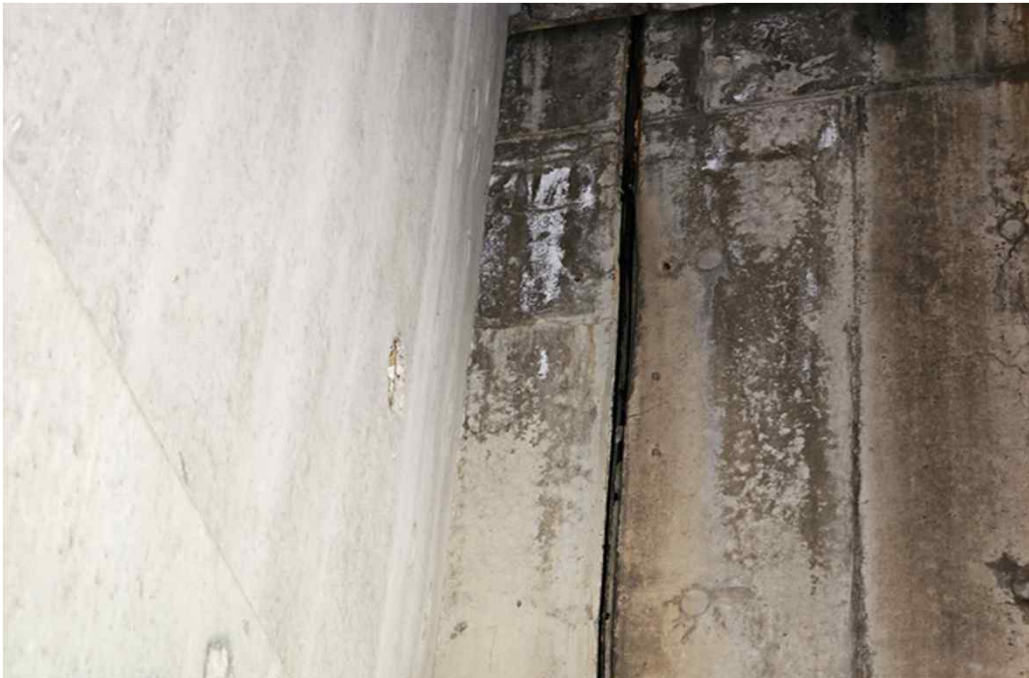
| 점검위치 | 상주 | 승곡교(A2) | 사진번호 | #13 |

| No. | 위치 | | 점검 내용 | 사진번호 |
|---|---|---|---|---|
| 13 | 상주 | 승곡교(A2) | STA 0.11k 교대 백태(0.3mX0.3m) | #13 |

| 점검내용 | | STA 0.11k 교대 백태(0.3mX0.3m) | | |

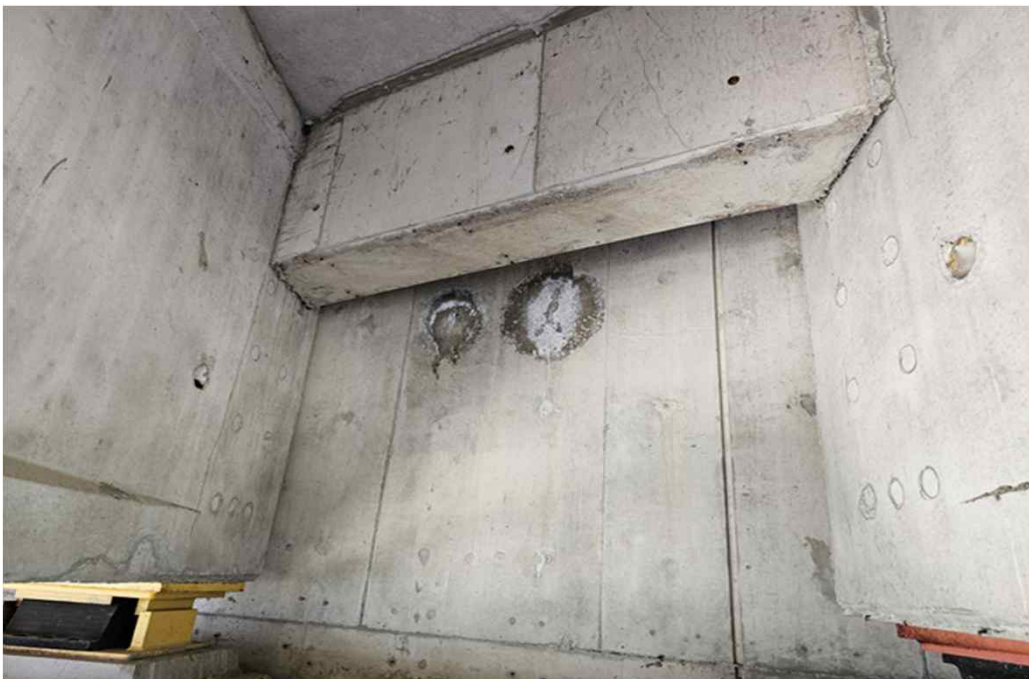
| 점검위치 | 상주 | 승곡교(A2) | 사진번호 | #14 |

| No. | 위치 | | 점검 내용 | 사진번호 |
|---|---|---|---|---|
| 14 | 상주 | 승곡교(A2) | STA 0.11k 교대 백태(0.5mX0.5mX2EA) | #14 |

| 점검내용 | | STA 0.11k 교대 백태(0.5mX0.5mX2EA) | | |

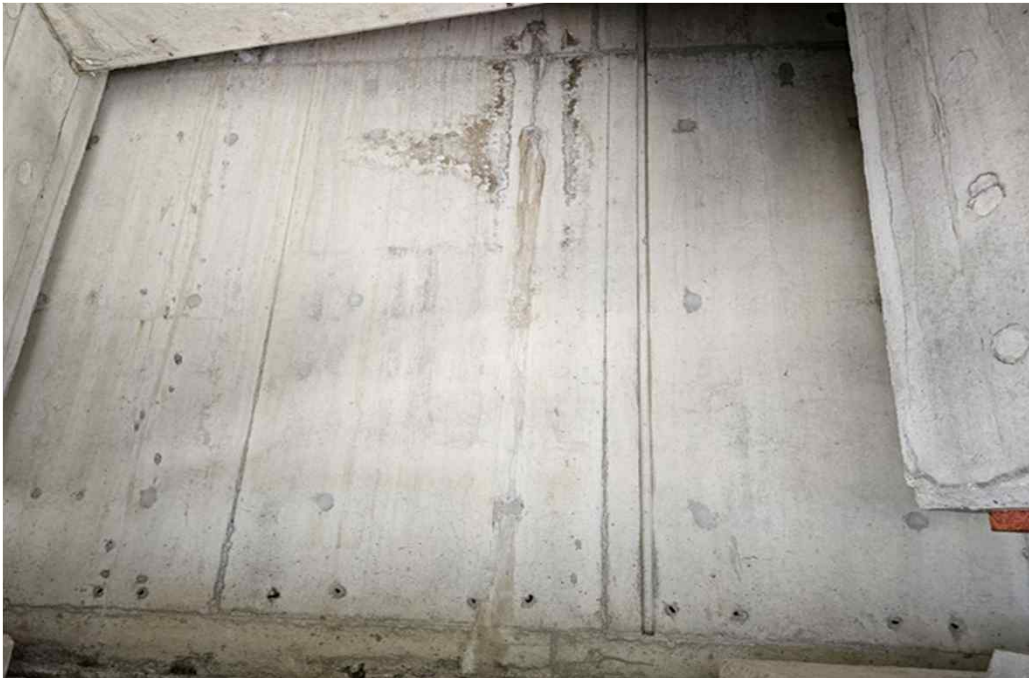
| 점검위치 | 영천 | 승곡교(A2) | 사진번호 | #15 |

| No. | 위치 | | 점검 내용 | 사진번호 |
|---|---|---|---|---|
| 15 | 영천 | 승곡교(A2) | STA 0.11k 교대 균열(0.2mm/2.0mX2EA) | #15 |

| 점검내용 | | STA 0.11k 교대 균열(0.2mm/2.0mX2EA) | | |

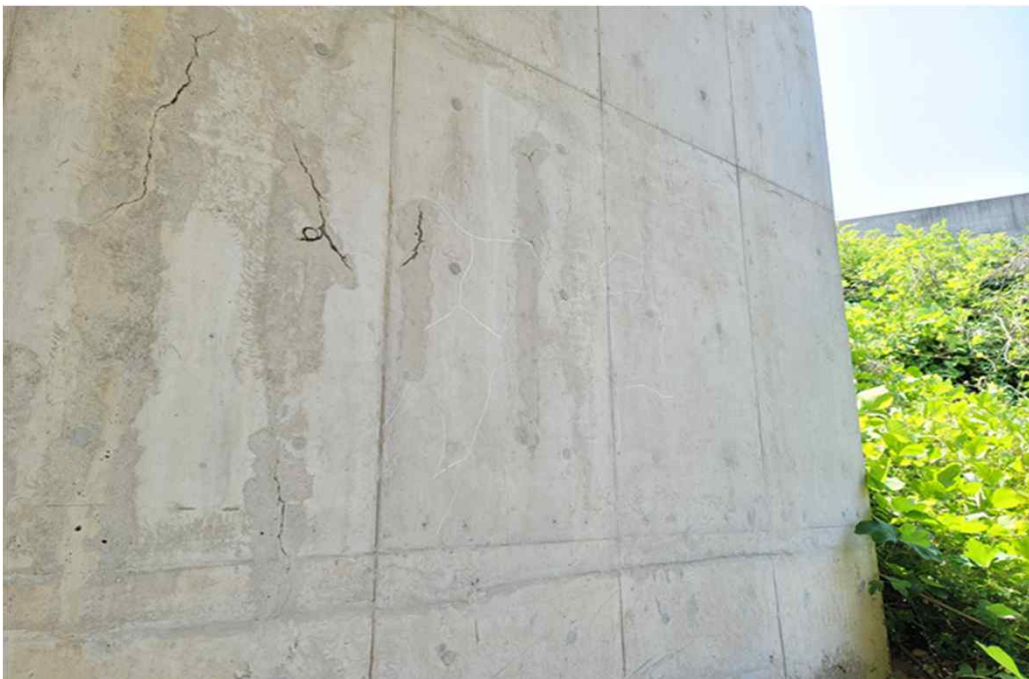
| 점검위치 | 영천 | 승곡교(A2) | 사진번호 | #16 |

| No. | 위치 | | 점검 내용 | 사진번호 |
|---|---|---|---|---|
| 16 | 영천 | 승곡교(A2) | STA 0.11k 교대 망상균열(Cw=0.2mm, 5.0mX3.5m) | #16 |

| 점검내용 | | STA 0.11k 교대 망상균열(Cw=0.2mm,5.0mX3.5m) | | |

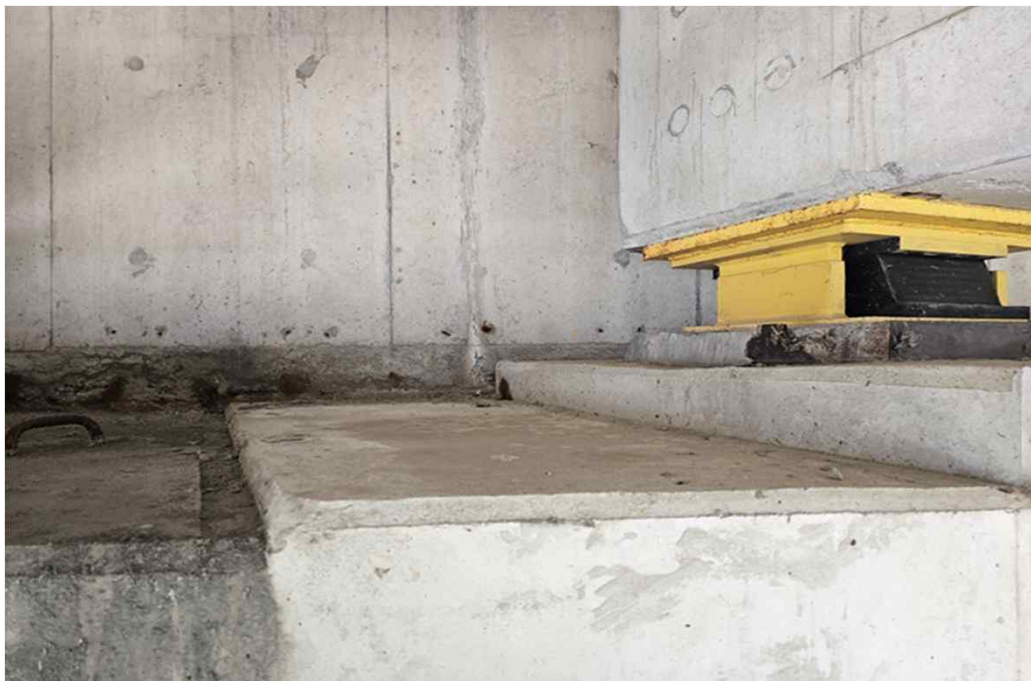
| 점검위치 | 영천 | 승곡교(A2) | 사진번호 | #17 |

| No. | 위치 | | 점검 내용 | 사진번호 |
|---|---|---|---|---|
| 17 | 영천 | 승곡교(A2) | STA 0.11k 교대 균열부백태(0.2mX0.5m) | #17 |

| 점검내용 | | STA 0.11k 교대 균열부백태(0.2mX0.5m) | | |

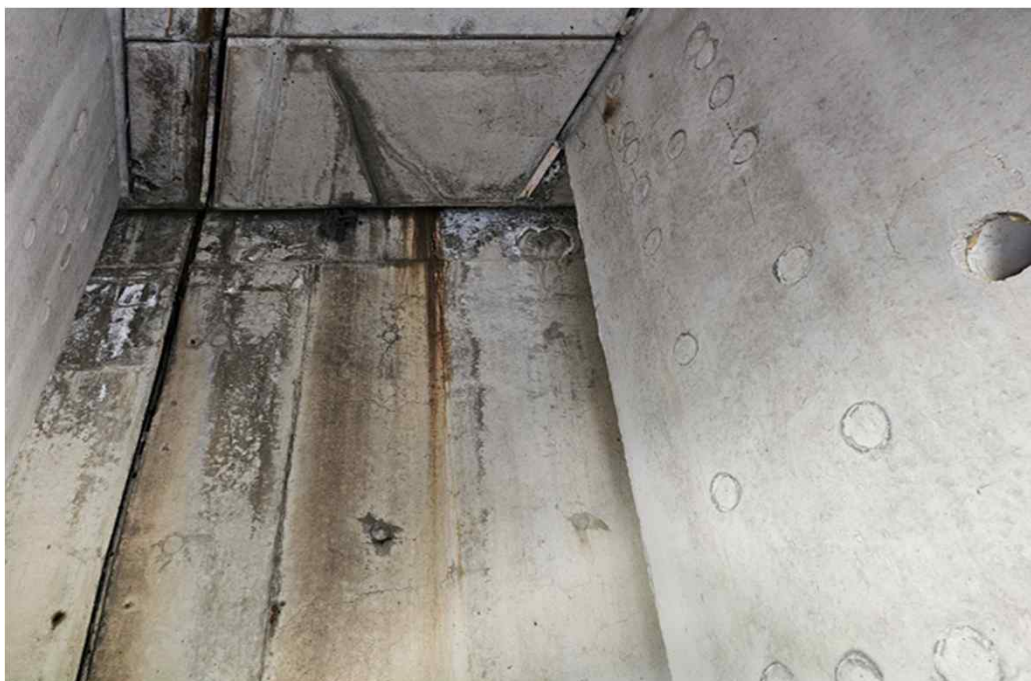
| 점검위치 | 영천 | 승곡교(A2) | 사진번호 | #18 |

| No. | 위치 | | 점검 내용 | 사진번호 |
|---|---|---|---|---|
| 18 | 영천 | 승곡교(A2) | STA 0.11k 교대 백태(1.0mX1.0m) | #18 |

| 점검내용 | | STA 0.11k 교대 백태(1.0mX1.0m) | | |

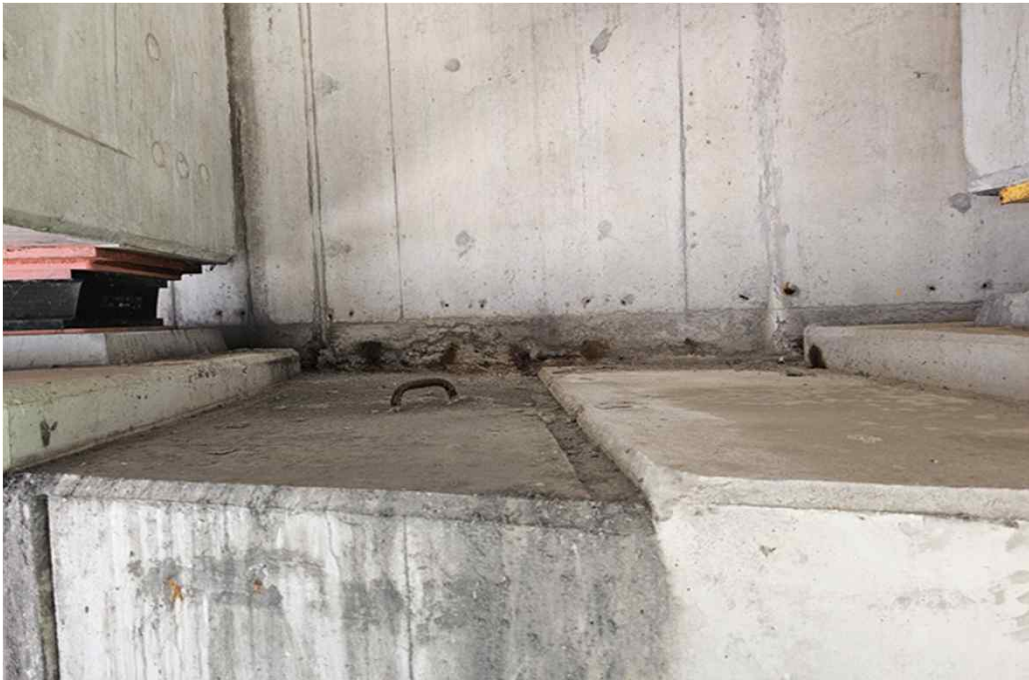
| 점검위치 | 19 | 승곡교(A2) | 사진번호 | #19 |

| No. | 위치 | | 점검 내용 | 사진번호 |
|---|---|---|---|---|
| 19 | 영천 | 승곡교(A2) | STA 0.11k 교대 철근노출(0.2mX1.0m) | #19 |

| 점검내용 | | STA 0.11k 교대 철근노출(0.2mX1.0m) | | |

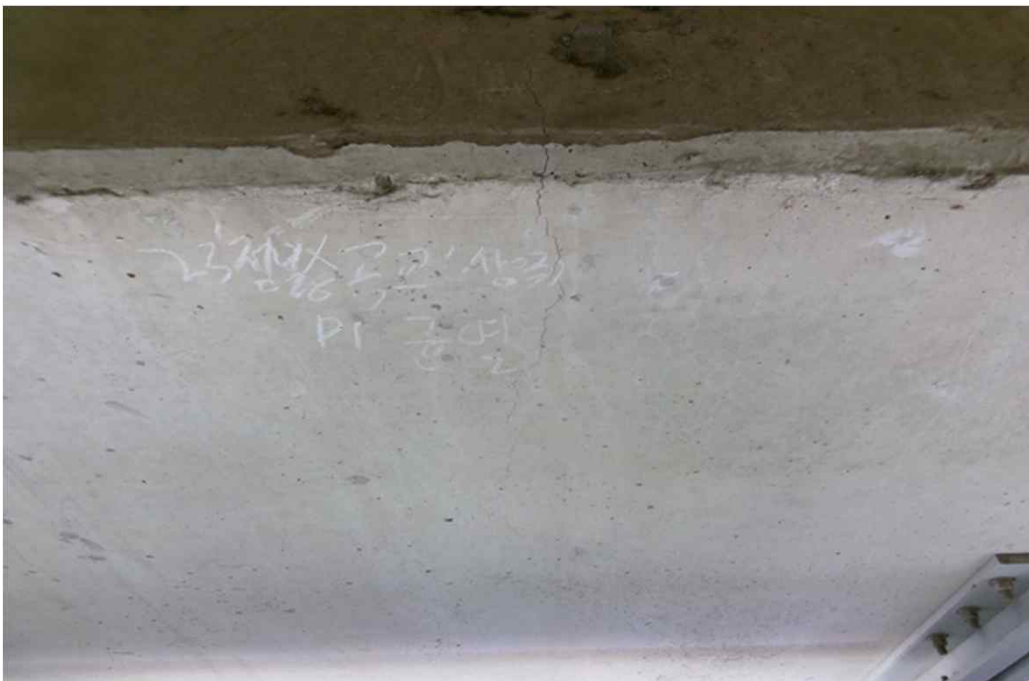
| 점검위치 | 상주 | 승곡교(P1) | 사진번호 | #20 |

| No. | 위치 | | 점검 내용 | 사진번호 |
|---|---|---|---|---|
| 20 | 상주 | 승곡교(P1) | STA 0.05k 교각 코핑부 균열(0.3mm/1.0mmX7EA) | #20 |

| 점검내용 | | STA 0.05k 교각 코핑부 균열(0.3mm/1.0mmX7EA) | | |

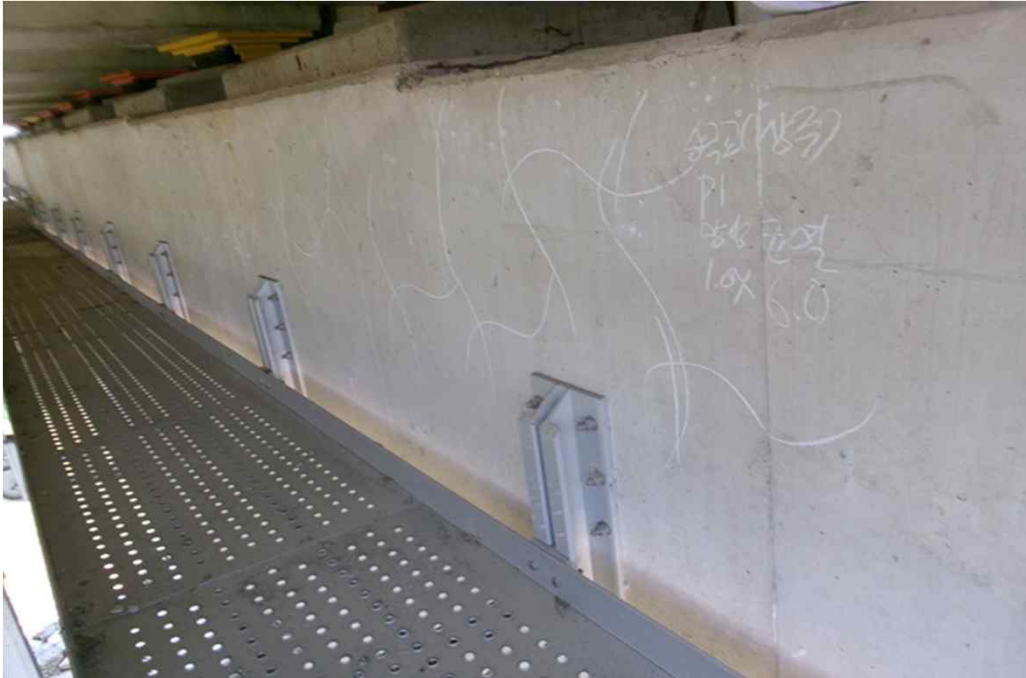
| 점검위치 | 상주 | 승곡교(P1) | 사진번호 | #21 |

| No. | 위치 | | 점검 내용 | 사진번호 |
|---|---|---|---|---|
| 21 | 상주 | 승곡교(P1) | STA 0.05k 교각 코핑부 망상균열(Cw=0.2mm, 1.0mX6.0m) | #21 |

| 점검내용 | STA 0.05k 교각 코핑부 망상균열(Cw=0.2mm,1.0mX6.0m) | | | |

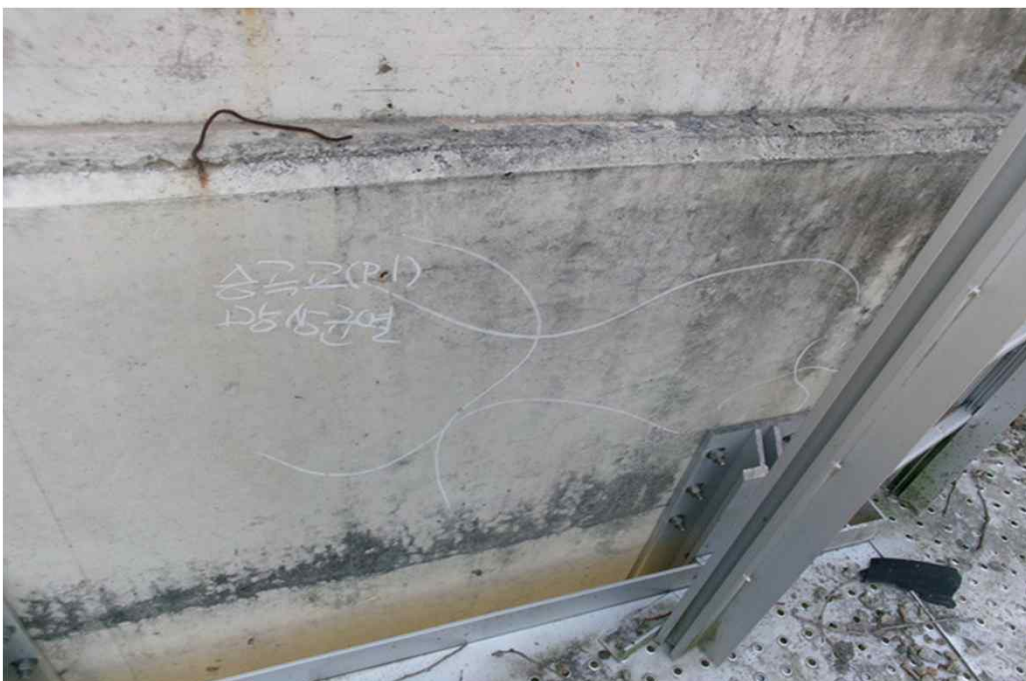
| 점검위치 | 상주 | 승곡교(P1) | 사진번호 | #22 |

| No. | 위치 | | 점검 내용 | 사진번호 |
|---|---|---|---|---|
| 22 | 상주 | 승곡교(P1) | STA 0.05k 교각 코핑부 망상균열(Cw=0.2mm, 1.0mX2.0m) | #22 |

| 점검내용 | STA 0.05k 교각 코핑부 망상균열(Cw=0.2mm,1.0mX2.0m) | | | |

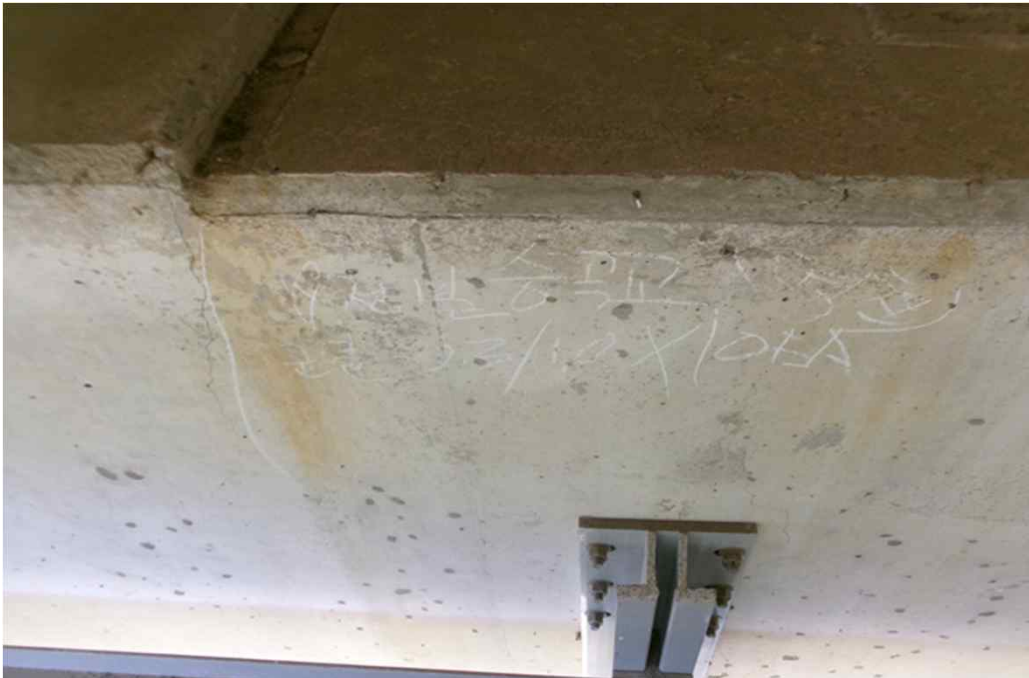
| 점검위치 | 영천 | 승곡교(P1) | 사진번호 | #23 |

| No. | 위치 | | 점검 내용 | 사진번호 |
|---|---|---|---|---|
| 23 | 영천 | 승곡교(P1) | STA 0.05k 교각 코핑부 균열(0.3mm/1.0mX16EA) | #23 |

| 점검내용 | | STA 0.05k 교각 코핑부 균열(0.3mm/1.0mX16EA) | | |

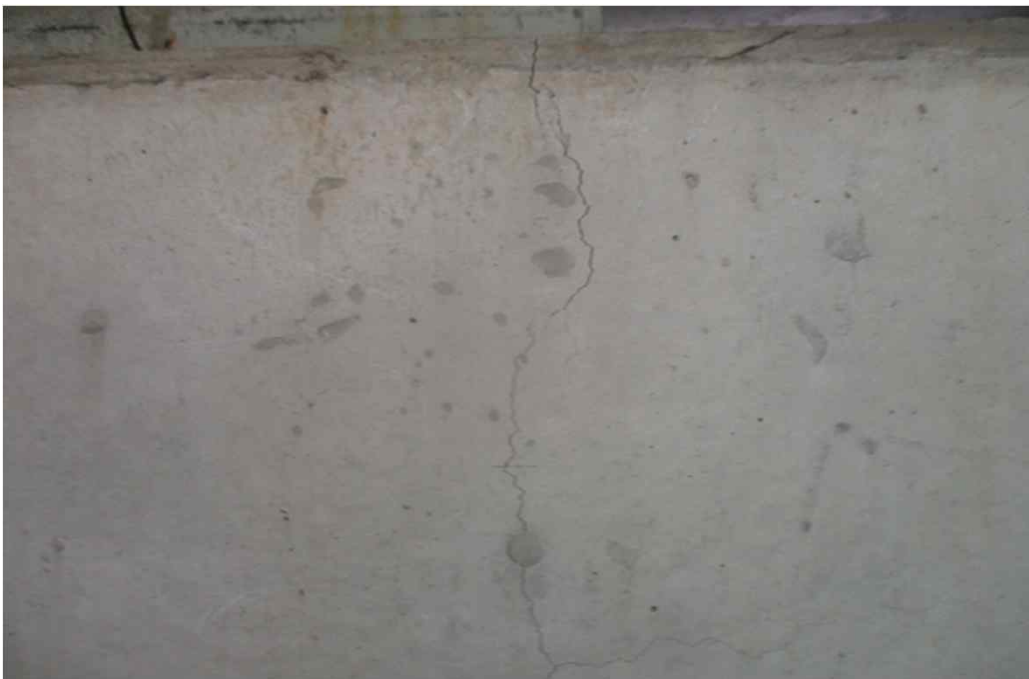
| 점검위치 | 상주 | 승곡교(P2) | 사진번호 | #24 |

| No. | 위치 | | 점검 내용 | 사진번호 |
|---|---|---|---|---|
| 24 | 상주 | 승곡교(P2) | STA 0.08k 교각 코핑부 균열(0.5mm/2.0mm) | #24 |

| 점검내용 | | STA 0.08k 교각 코핑부 균열(0.5mm/2.0mm) | | |

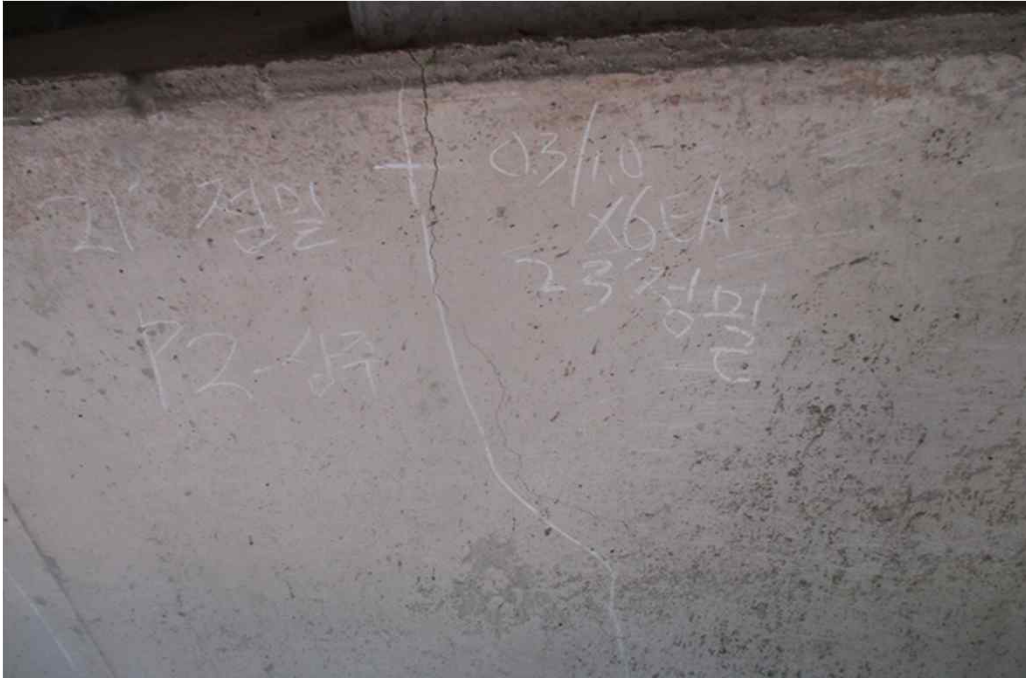
| 점검위치 | 상주 | 승곡교(P2) | 사진번호 | #25 |

| No. | 위치 | | 점검 내용 | 사진번호 |
|---|---|---|---|---|
| 25 | 상주 | 승곡교(P2) | STA 0.08k 교각 코핑부 균열(0.3mm/1.0mX6EA) | #25 |

| 점검내용 | STA 0.08k 교각 코핑부 균열(0.3mm/1.0mX6EA) | | | |

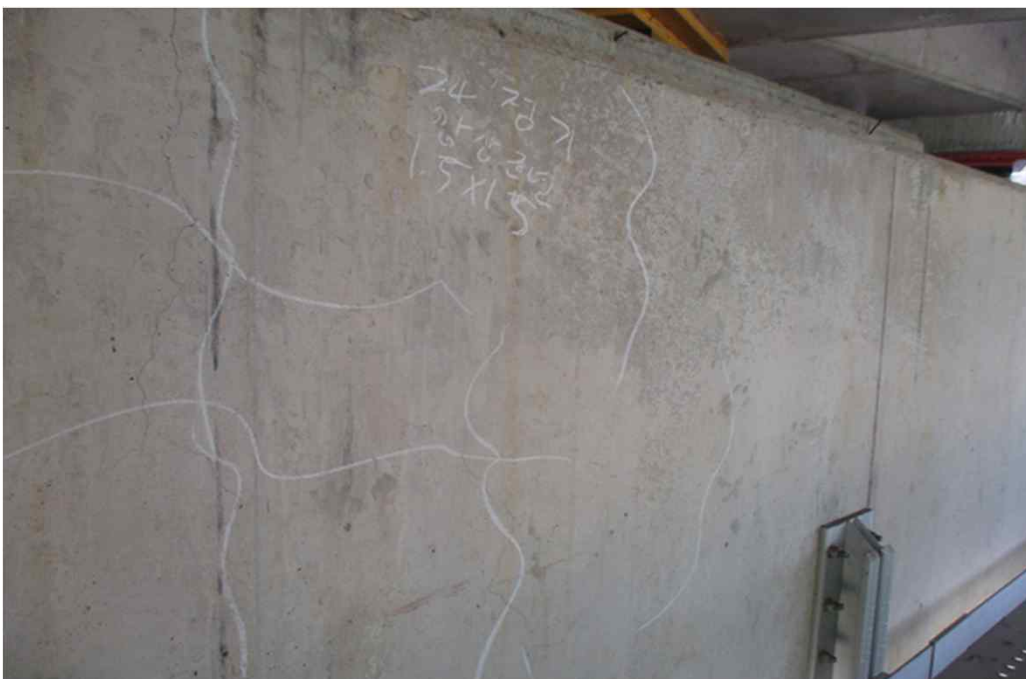
| 점검위치 | 상주 | 승곡교(P2) | 사진번호 | #26 |

| No. | 위치 | | 점검 내용 | 사진번호 |
|---|---|---|---|---|
| 26 | 상주 | 승곡교(P2) | STA 0.08k 교각 코핑부 망상균열(Cw=0.2mm, 1.5mX1.5m) | #26 |

| 점검내용 | STA 0.08k 교각 코핑부 망상균열(Cw=0.2mm,1.5mX1.5m) | | | |

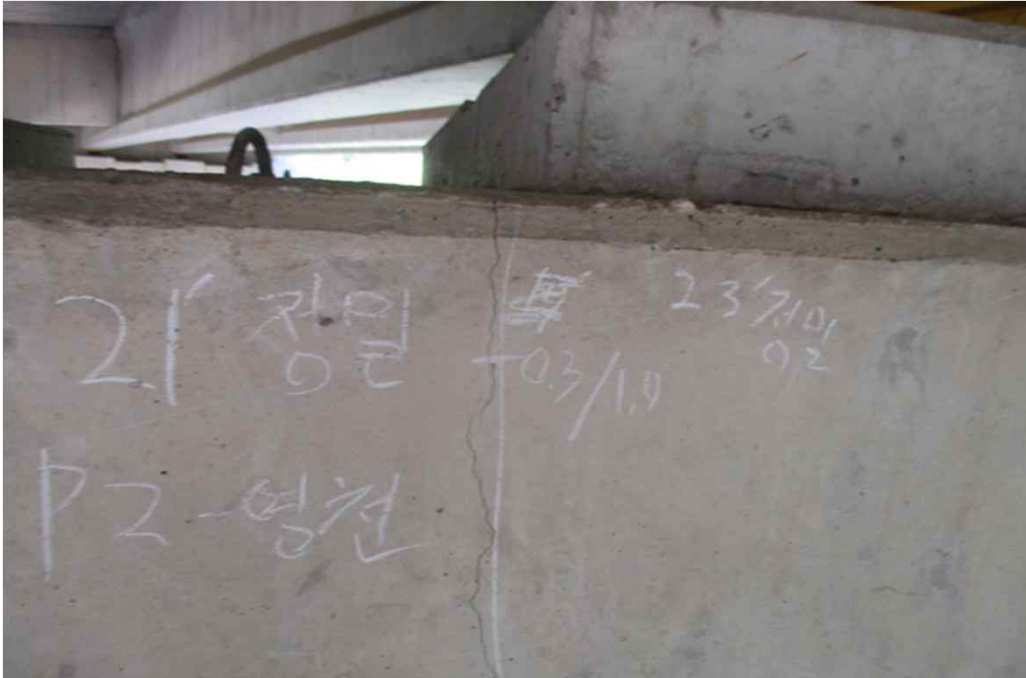
| 점검위치 | 영천 | 승곡교(P2) | 사진번호 | #27 |

| No. | 위치 | | 점검 내용 | 사진번호 |
|---|---|---|---|---|
| 27 | 영천 | 승곡교(P2) | STA 0.08k 교각 코핑부 균열(0.3mm/1.0mX17EA) | #27 |

| 점검내용 | STA 0.08k 교각 코핑부 균열(0.3mm/1.0mX17EA) | | | |

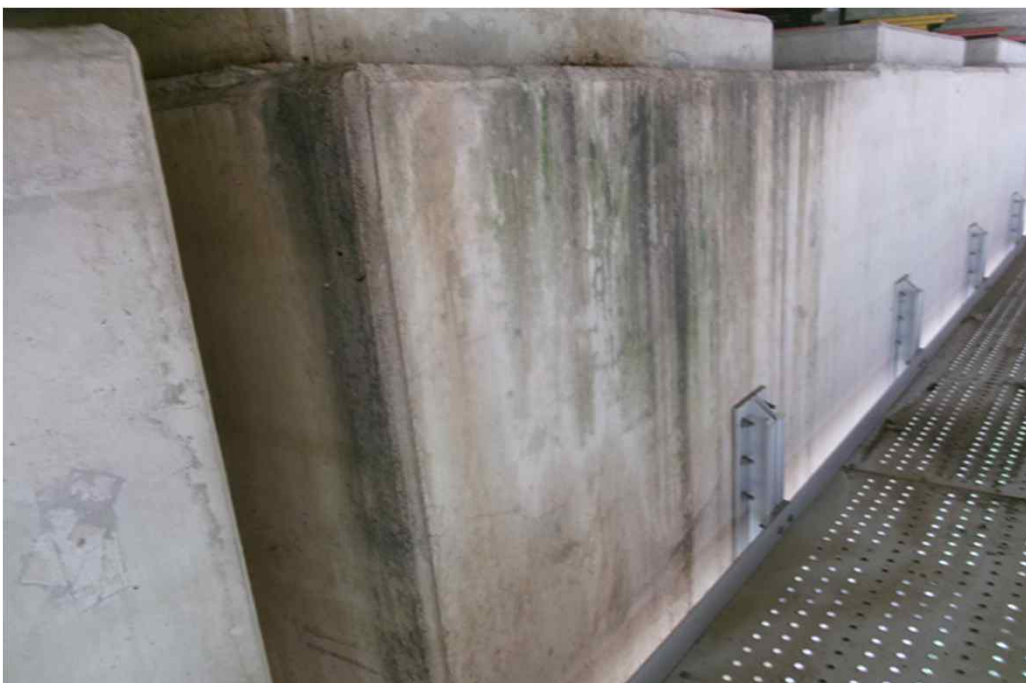
| 점검위치 | 영천 | 승곡교(P2) | 사진번호 | #28 |

| No. | 위치 | | 점검 내용 | 사진번호 |
|---|---|---|---|---|
| 28 | 영천 | 승곡교(P2) | STA 0.08k 교각 누수흔적(0.5mX1.5m) | #28 |

| 점검내용 | STA 0.08k 교각 누수흔적(0.5mX1.5m) | | | |

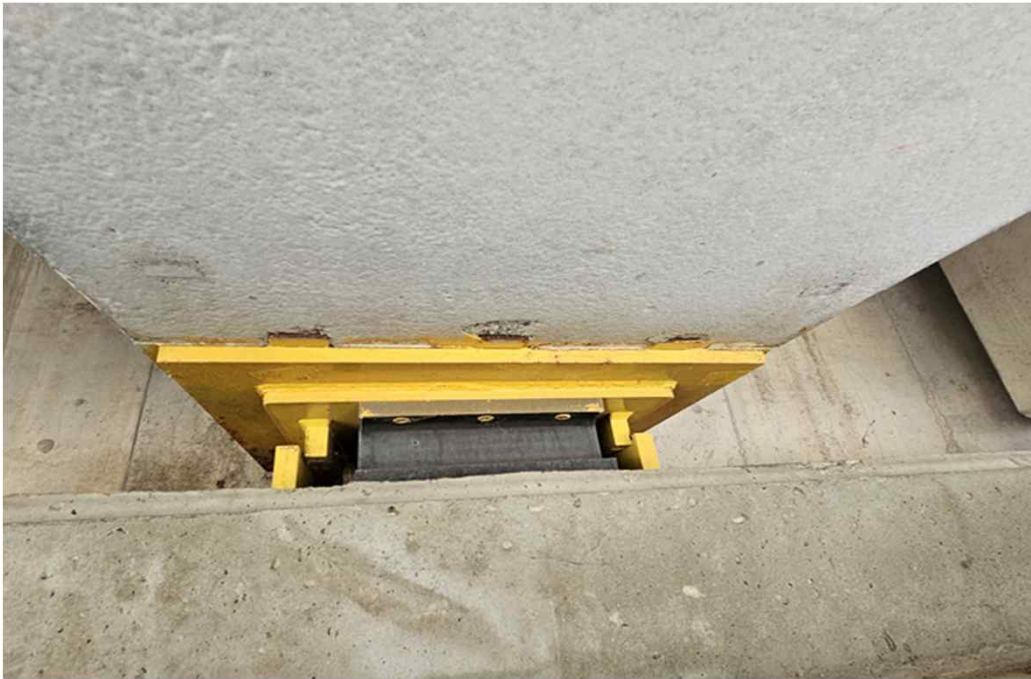
| 점검위치 | 영천 | 상원교(S1) | 사진번호 | #01 |

| No. | 위치 | | 점검 내용 | 사진번호 |
|---|---|---|---|---|
| 29 | 영천 | 상원교(S1) | STA 0.69K 거더 파손(0.1mX0.1mX3EA) | #01 |

| 점검내용 | STA 0.69K 거더 파손(0.1mX0.1mX3EA) |

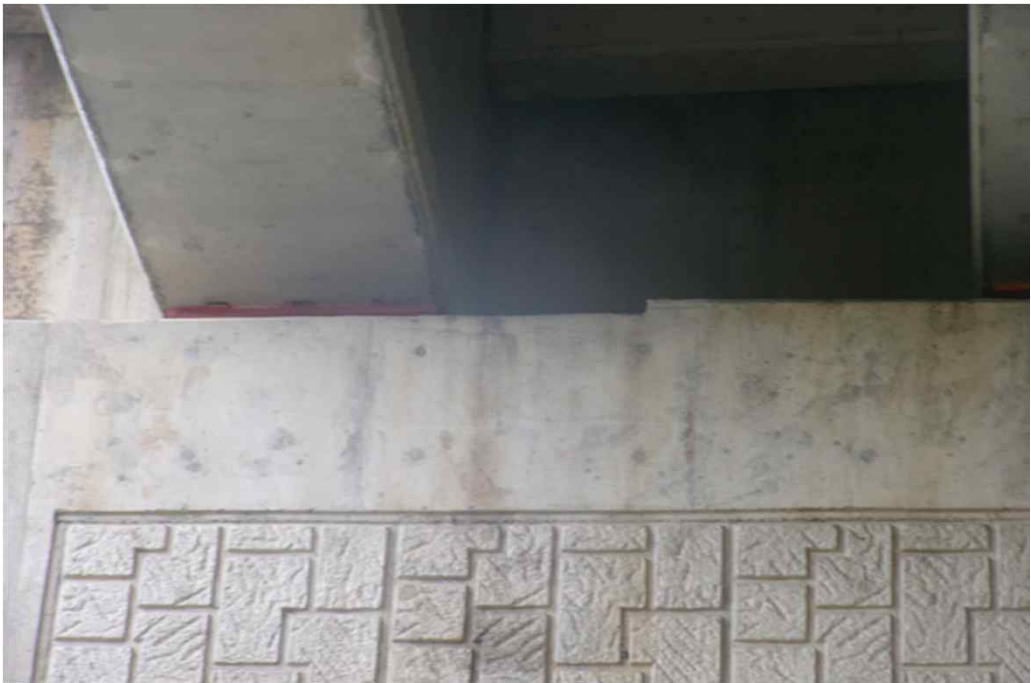
| 점검위치 | 상주 | 상원교(A2) | 사진번호 | #02 |

| No. | 위치 | | 점검 내용 | 사진번호 |
|---|---|---|---|---|
| 30 | 상주 | 상원교(A2) | STA 0.69K 교대 균열(0.2mm/0.5m) | #02 |

| 점검내용 | STA 0.69K 교대 균열(0.2mm/0.5m) |
