## 도로교량 하자 목록(1공구)

## 사진대지

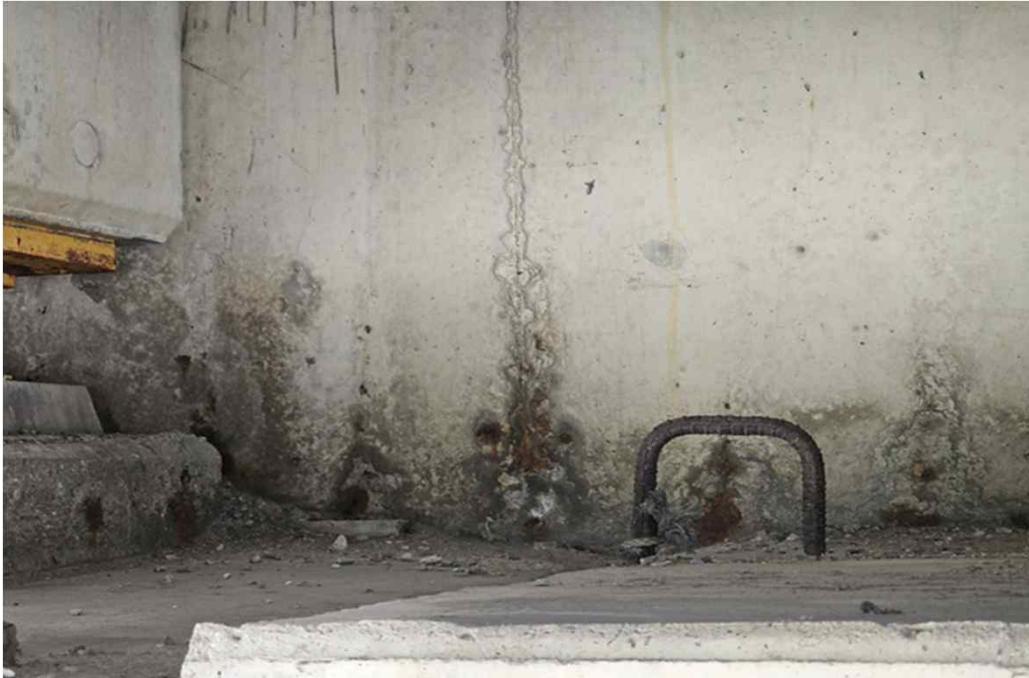
| 점검위치 | 상주 | 상원교(A2) | 사진번호 | #03 |

| No. | 위치 | | 점검 내용 | 사진번호 |
|---|---|---|---|---|
| 31 | 상주 | 상원교(A2) | STA 0.69K 교대 잡철물부식(0.3mX 1.0m) | #03 |

| 점검내용 | | STA 0.69K 교대 잡철물부식(0.3mX 1.0m) | | |

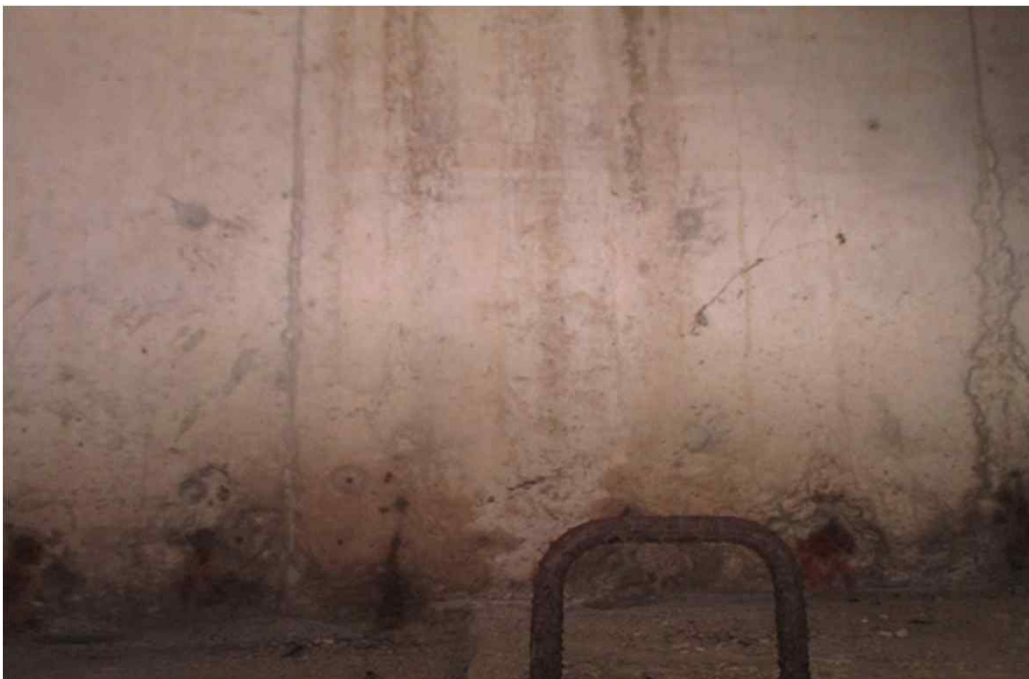
| 점검위치 | 영천 | 상원교(A2) | 사진번호 | #04 |

| No. | 위치 | | 점검 내용 | 사진번호 |
|---|---|---|---|---|
| 32 | 영천 | 상원교(A2) | STA 0.69K 교대 균열(0.2mm/1.0mm) | #04 |

| 점검내용 | | STA 0.69K 교대 균열(0.2mm/1.0mm) | | |

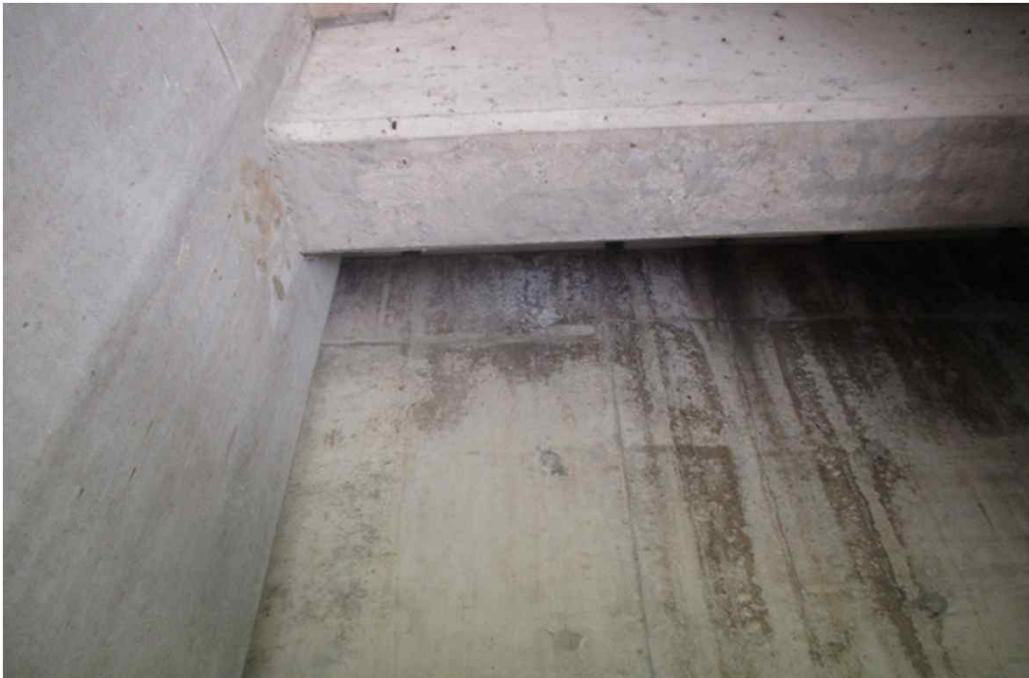
| 점검위치 | 영천 | 상원교(A2) | 사진번호 | #05 |

| No. | 위치 | | 점검 내용 | 사진번호 |
|---|---|---|---|---|
| 33 | 영천 | 상원교(A2) | STA 0.69K 교대 백태(0.5mX0.5m) | #05 |

| 점검내용 | | STA 0.69K 교대 백태(0.5mX0.5m) | | |

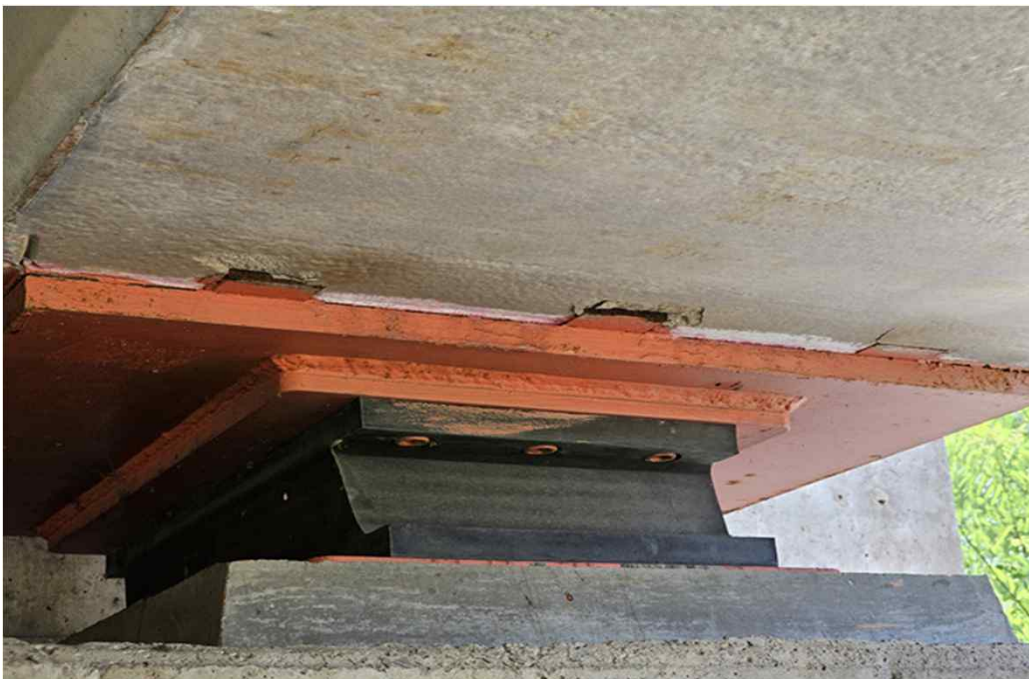
| 점검위치 | - | 낙동JCT R-F교(S1) | 사진번호 | #01 |

| No. | 위치 | | 점검 내용 | 사진번호 |
|---|---|---|---|---|
| 34 | - | 낙동JCT R-F교(S1) | 낙동JCT연결로[청주상주(청주)⇒본선] 거더 파손(0.1mX0.1mX3EA) | #01 |

| 점검내용 | | 낙동JCT연결로[청주상주(청주)⇒본선] 거더 파손(0.1mX0.1mX3EA) | | |

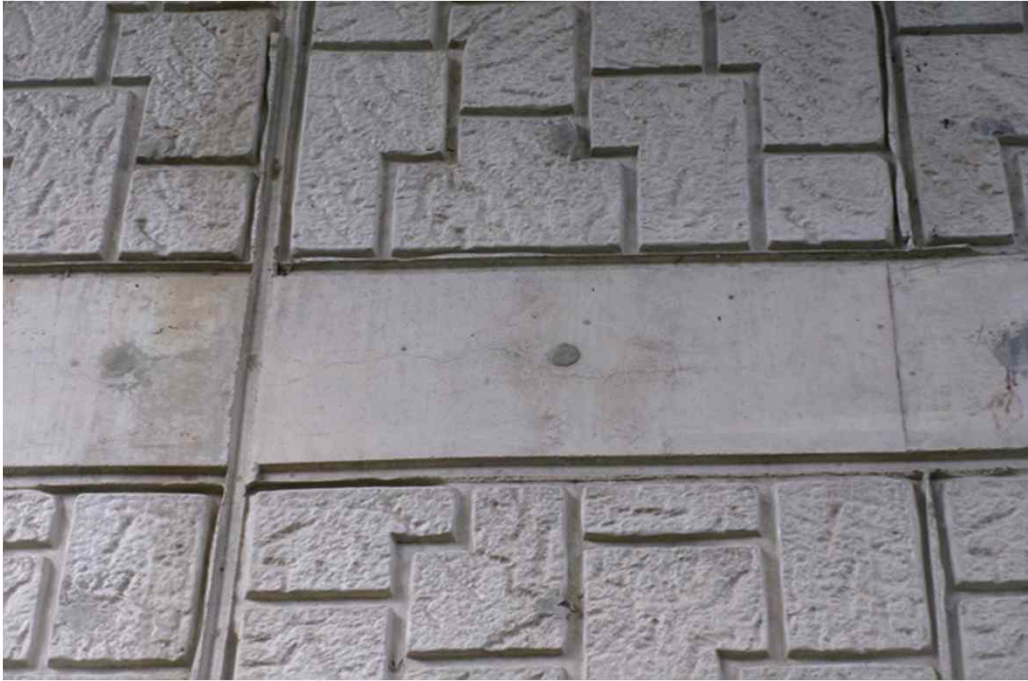
| 점검위치 | - | 낙동JCT R-F교(A1) | 사진번호 | #02 |

| No. | 위치 | | 점검 내용 | 사진번호 |
|---|---|---|---|---|
| 35 | - | 낙동JCT R-F교(A1) | 낙동JCT연결로[청주상주(청주)⇒본선] 교대 균열(0.2mm/2.0m) | #02 |

| 점검내용 | | 낙동JCT연결로[청주상주(청주)⇒본선] 교대 균열(0.2mm/2.0m) | | |

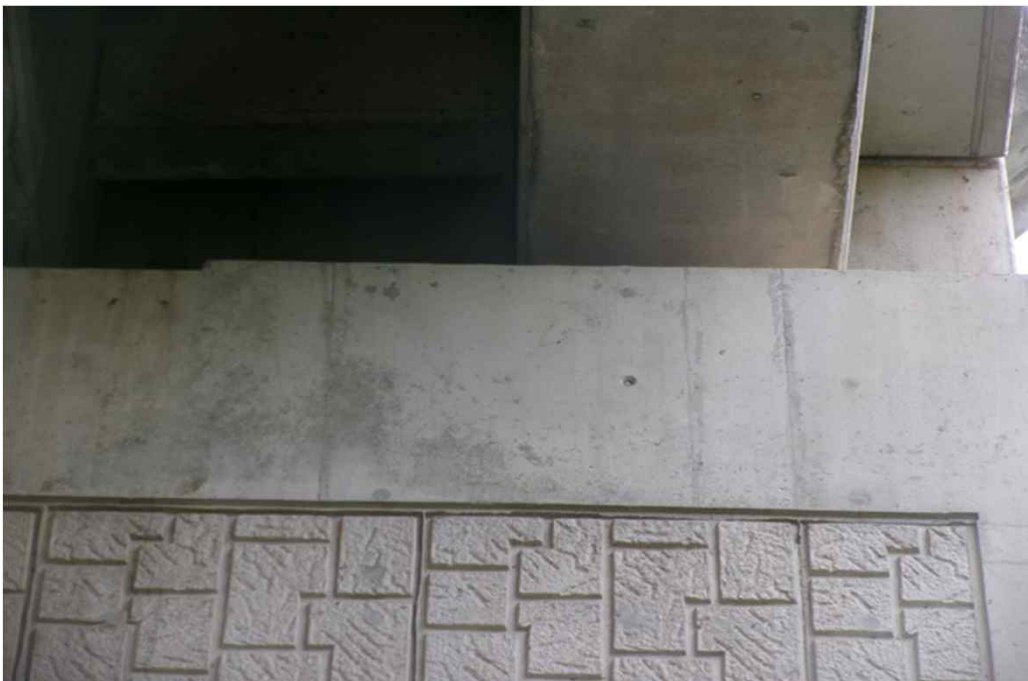
| 점검위치 | - | 낙동JCT R-F교(A2) | 사진번호 | #03 |

| No. | 위치 | | 점검 내용 | 사진번호 |
|---|---|---|---|---|
| 36 | - | 낙동JCT R-F교(A2) | 낙동JCT연결로[청주상주(청주)⇒본선] 교대 균열(0.2mm/1.0m) | #03 |

| 점검내용 | | 낙동JCT연결로[청주상주(청주)⇒본선] 교대 균열(0.2mm/1.0m) | | |

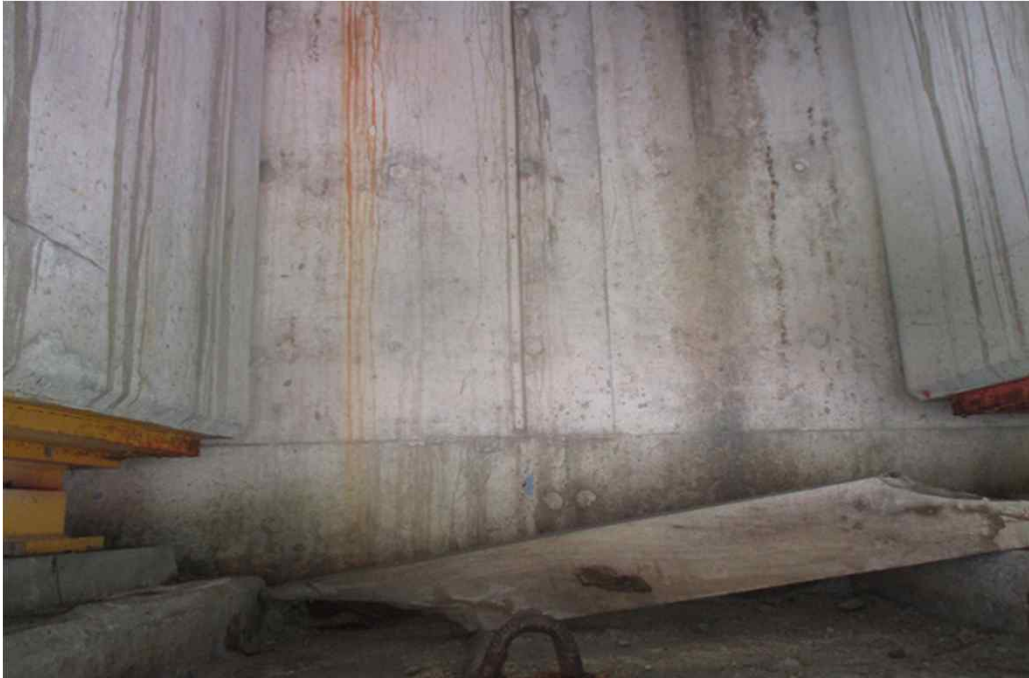
| 점검위치 | - | 낙동JCT R-F교(A2) | 사진번호 | #04 |

| No. | 위치 | | 점검 내용 | 사진번호 |
|---|---|---|---|---|
| 37 | - | 낙동JCT R-F교(A2) | 낙동JCT연결로[청주상주(청주)⇒본선] 교대 균열(0.2mm/1.5m) | #04 |

| 점검내용 | | 낙동JCT연결로[청주상주(청주)⇒본선] 교대 균열(0.2mm/1.5m) | | |

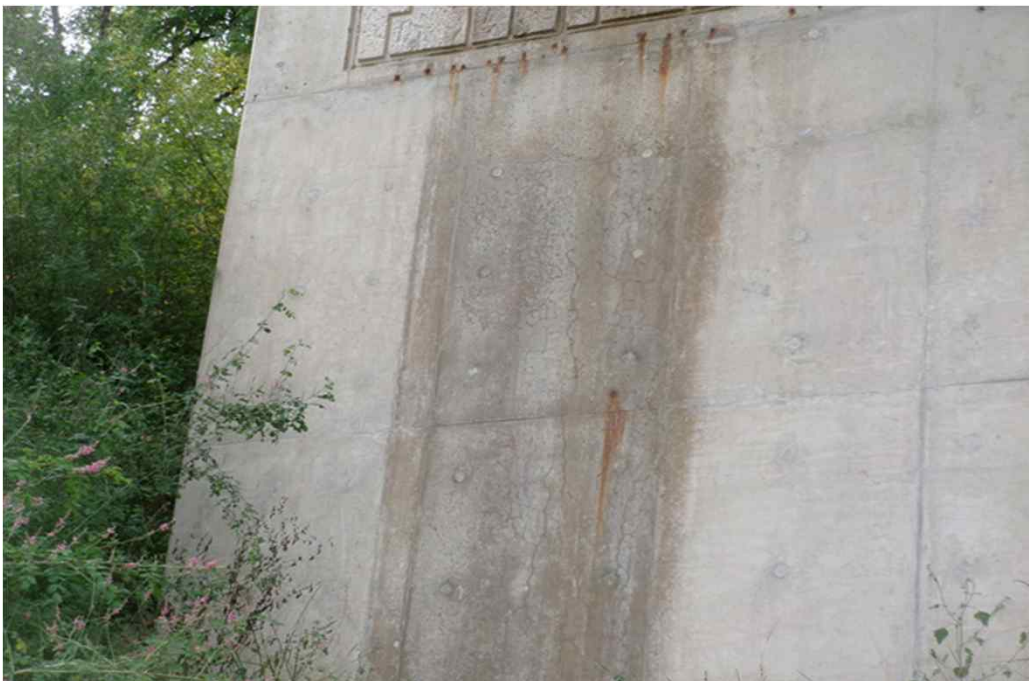
| 점검위치 | - | 낙동JCT R-F교(A2) | 사진번호 | #05 |

| No. | 위치 | | 점검 내용 | 사진번호 |
|---|---|---|---|---|
| 38 | - | 낙동JCT R-F교(A2) | 낙동JCT연결로[청주상주(청주)⇒본선] 교대 망상균열(Cw=0.2mm, 2.0mX5.0m) | #05 |

| 점검내용 | | 낙동JCT연결로[청주상주(청주)⇒본선] 교대 망상균열(Cw=0.2mm,2.0mX5.0m) | | |

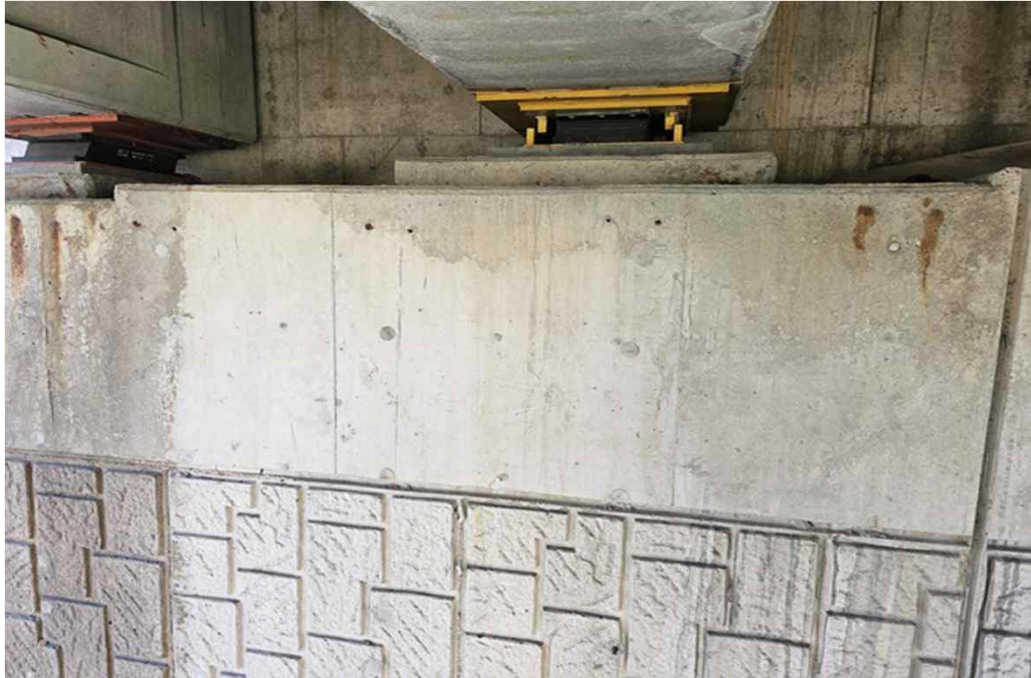
| 점검위치 | - | 낙동JCT R-F교(A2) | 사진번호 | #06 |

| No. | 위치 | | 점검 내용 | 사진번호 |
|---|---|---|---|---|
| 39 | - | 낙동JCT R-F교(A2) | 낙동JCT연결로[청주상주(청주)⇒본선] 교대 망상균열(Cw=0.2mm, 1.5mX1.0m) | #06 |

| 점검내용 | | 낙동JCT연결로[청주상주(청주)⇒본선] 교대 망상균열(Cw=0.2mm,1.5mX1.0m) | | |

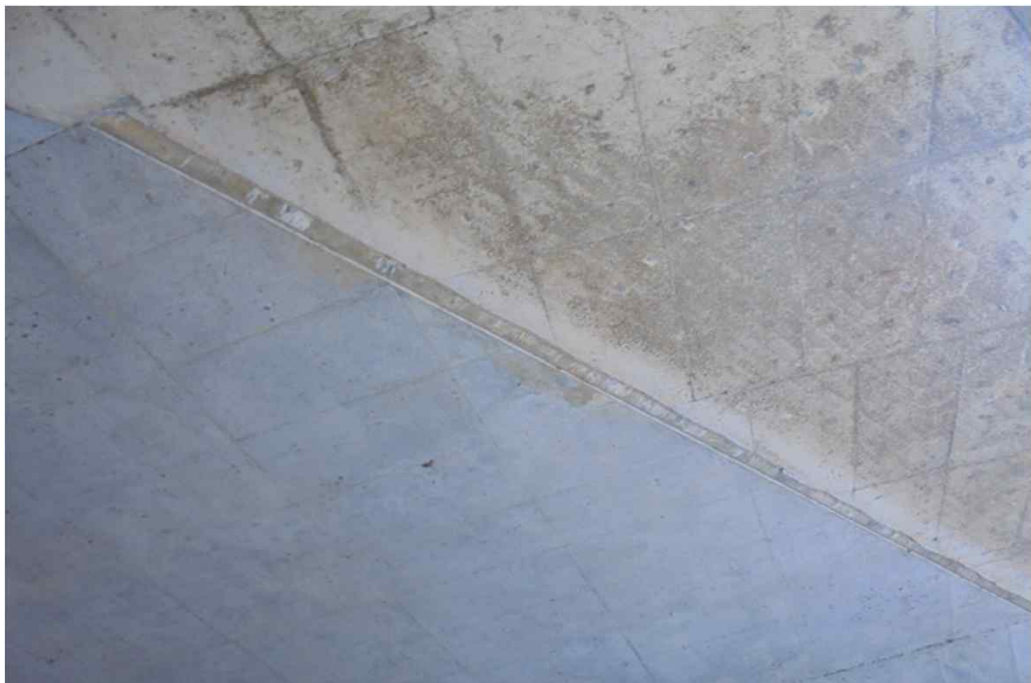
| 점검위치 | - | 낙동JCT R-G교(S1) | 사진번호 | #01 |

| No. | 위치 | | 점검 내용 | 사진번호 |
|---|---|---|---|---|
| 40 | - | 낙동JCT R-G교(S1) | 낙동JCT연결로[중부내륙(김천)] 바닥판하면 백태(0.1mX10.0m) | #01 |

| 점검내용 | | 낙동JCT연결로[중부내륙(김천)] 바닥판하면 백태(0.1mX10.0m) | | |

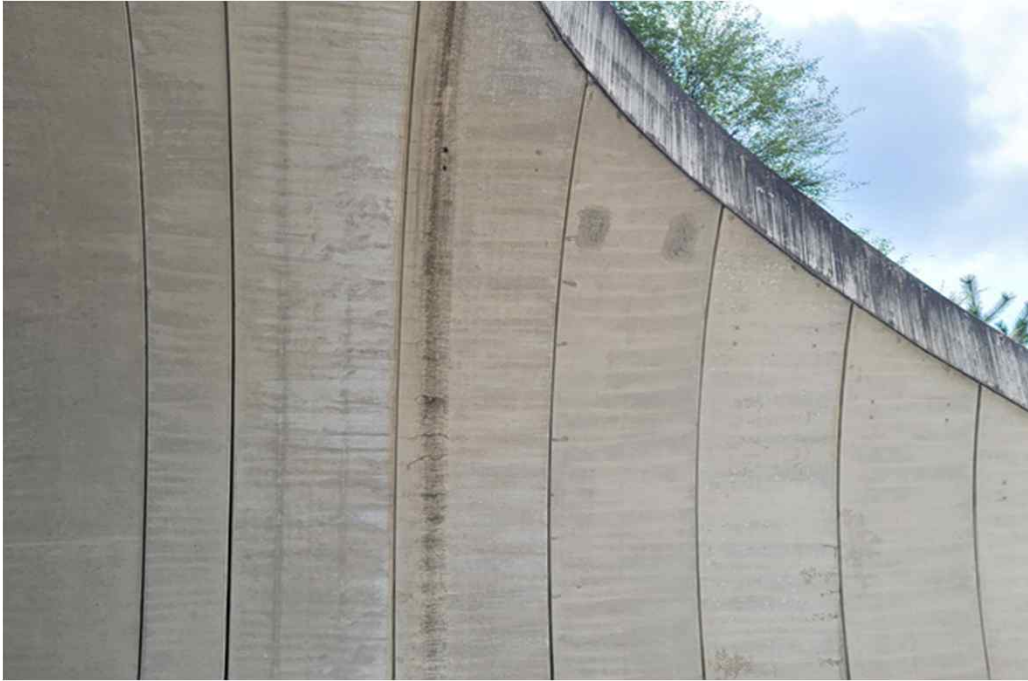
| 점검위치 | 상주 | 상촌생태육교(S) | 사진번호 | #01 |

| No. | 위치 | | 점검 내용 | 사진번호 |
|---|---|---|---|---|
| 41 | 상주 | 상촌생태육교(S) | STA 2.33K 바닥판하면 망상균열(Cw=0.2mm, 10.0X1.0X2EA) | #01 |

| 점검내용 | | STA 2.33K 바닥판하면 망상균열(Cw=0.2mm,10.0X1.0X2EA) | | |

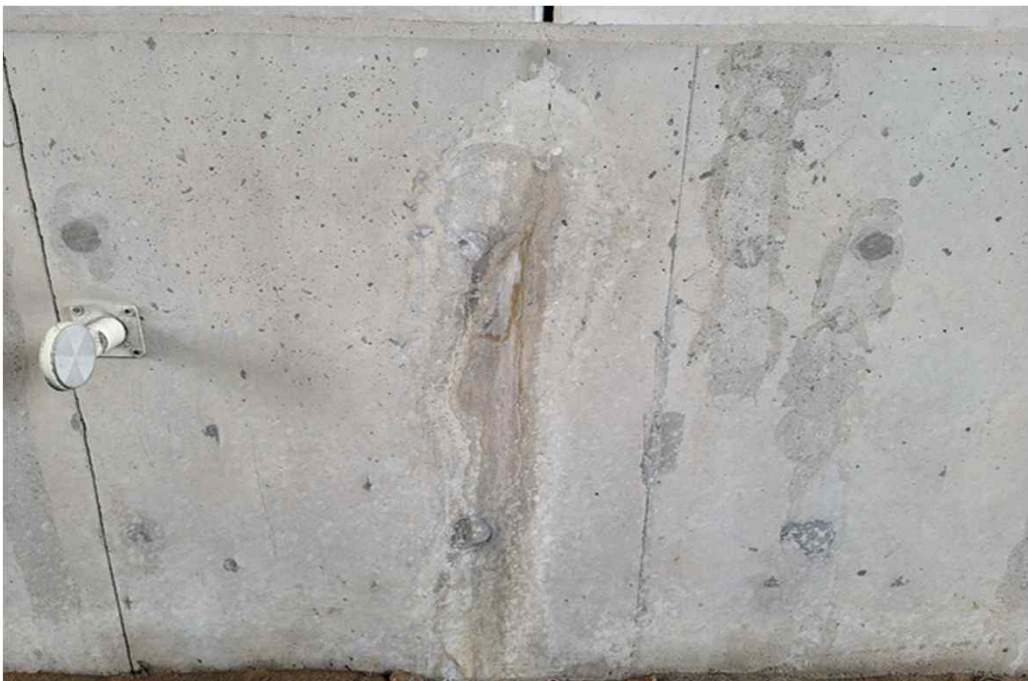
| 점검위치 | 상주 | 상촌생태육교(A) | 사진번호 | #02 |

| No. | 위치 | | 점검 내용 | 사진번호 |
|---|---|---|---|---|
| 42 | 상주 | 상촌생태육교(A) | STA 2.33K 교대 균열(0.3mm/1.5mX6EA) | #02 |

| 점검내용 | | STA 2.33K 교대 균열(0.3mm/1.5mX6EA) | | |

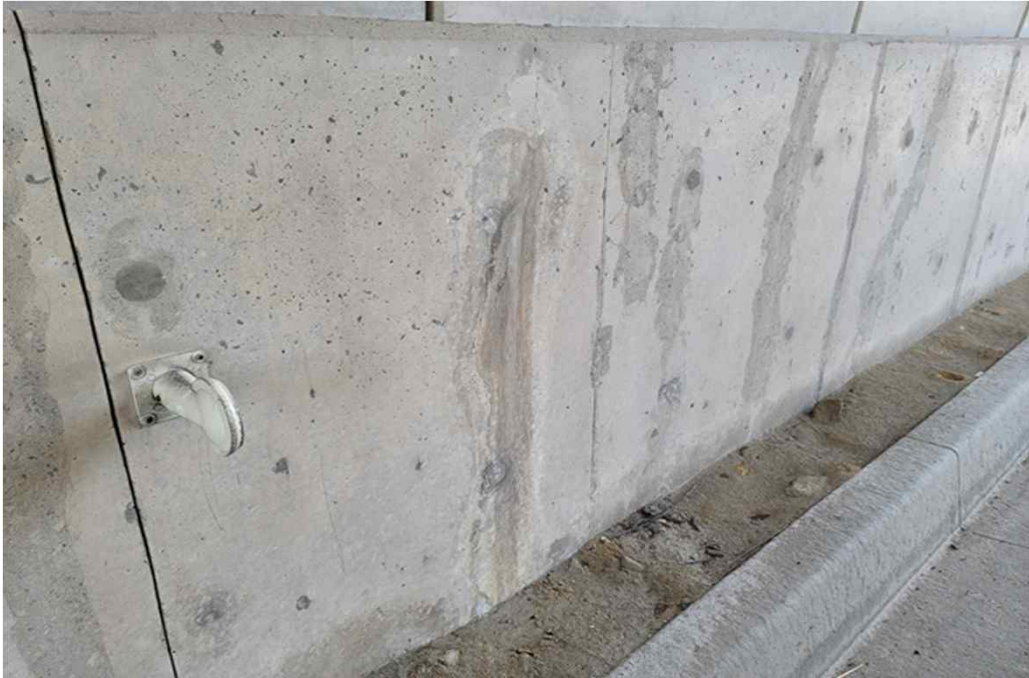
| 점검위치 | 상주 상촌생태육교(A) | 사진번호 | #03 |

| No. | 위치 | | 점검 내용 | 사진번호 |
|---|---|---|---|---|
| 43 | 상주 | 상촌생태육교(A) | STA 2.33K 교대 누수흔적(0.2mX1.5mX6EA) | #03 |

| 점검내용 | STA 2.33K 교대 누수흔적(0.2mX1.5mX6EA) | | |

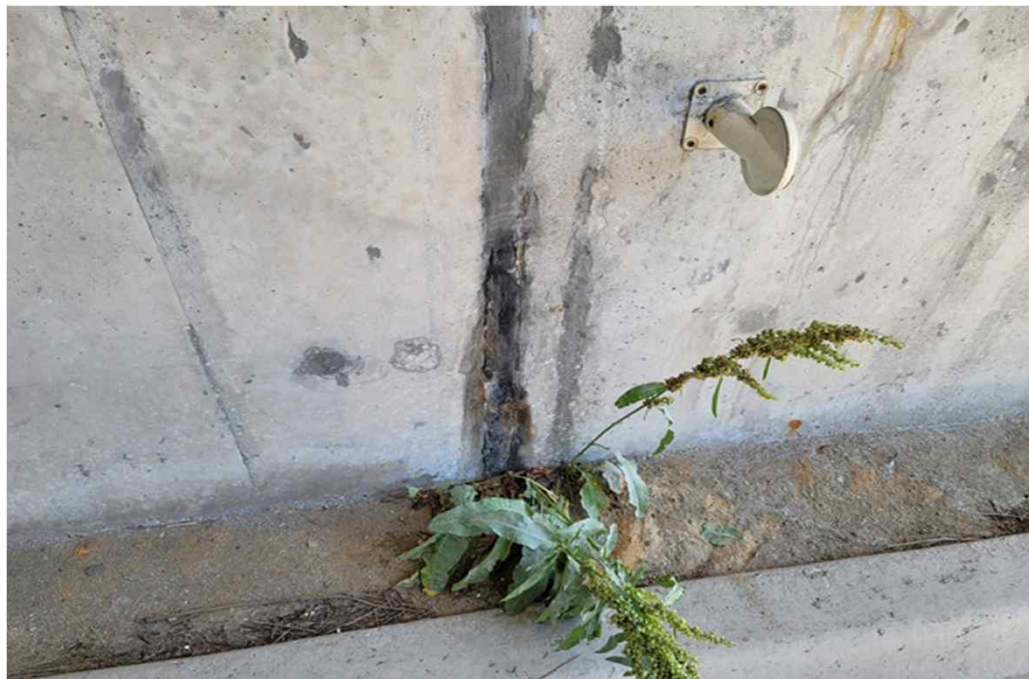
| 점검위치 | 상주 상촌생태육교(A) | 사진번호 | #04 |

| No. | 위치 | | 점검 내용 | 사진번호 |
|---|---|---|---|---|
| 44 | 상주 | 상촌생태육교(A) | STA 2.33K 교대 누수흔적(0.2mX0.5m) | #04 |

| 점검내용 | STA 2.33K 교대 누수흔적(0.2mX0.5m) | | |

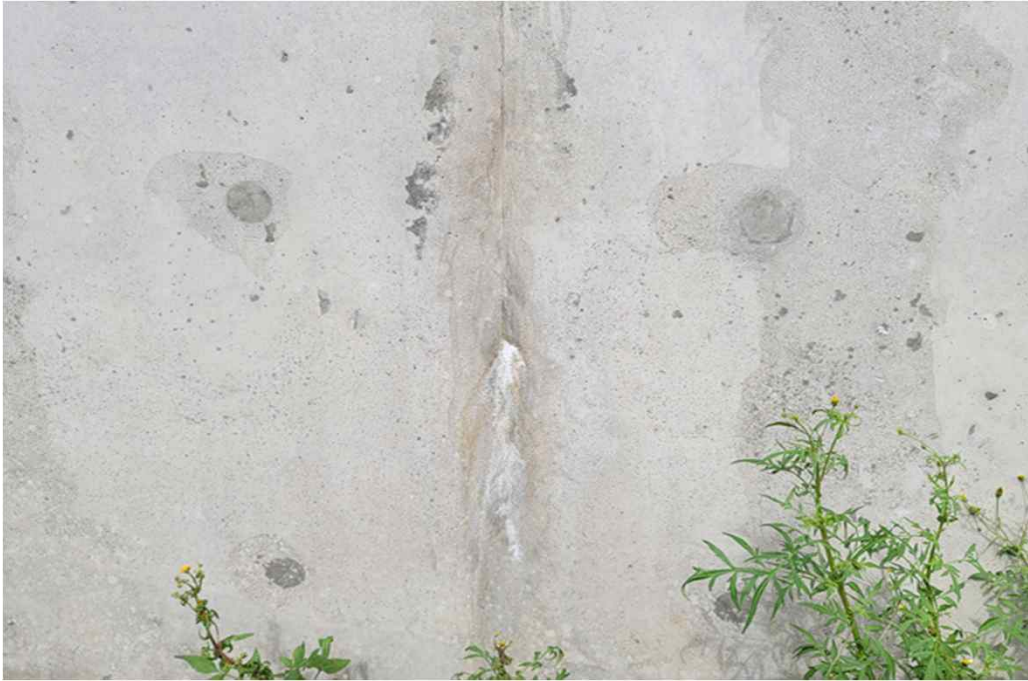
| 점검위치 | 상주 상촌생태육교(A) | 사진번호 | #05 |

| No. | 위치 | | 점검 내용 | 사진번호 |
|---|---|---|---|---|
| 45 | 상주 | 상촌생태육교(A) | STA 2.33K 교대 백태(0.1mX0.5m) | #05 |

| 점검내용 | STA 2.33K 교대 백태(0.1mX0.5m) | | |

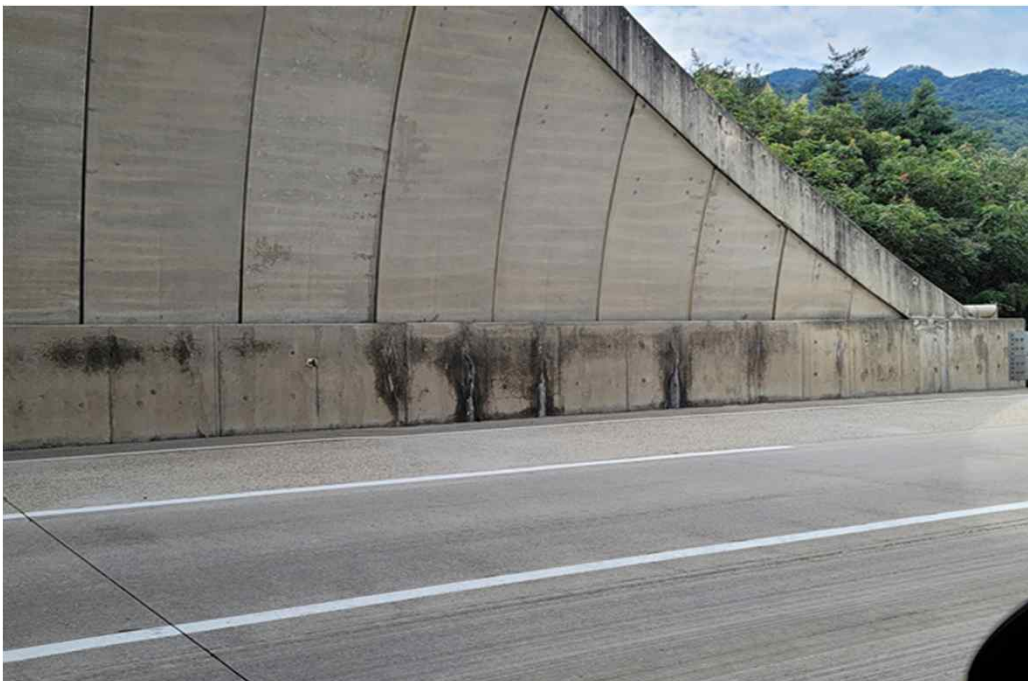
| 점검위치 | 상주 상촌생태육교(P) | 사진번호 | #06 |

| No. | 위치 | | 점검 내용 | 사진번호 |
|---|---|---|---|---|
| 46 | 상주 | 상촌생태육교(P) | STA 2.33K 교각 균열부백태(0.2X1.5mX6EA) | #06 |

| 점검내용 | STA 2.33K 교각 균열부백태(0.2X1.5mX6EA) | | |

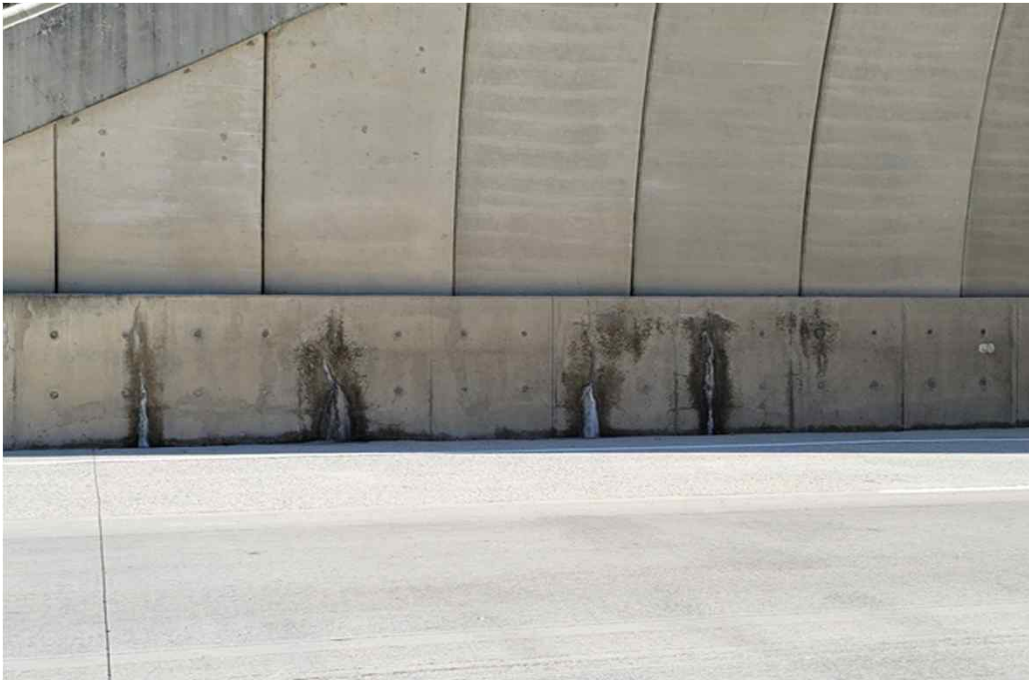
| 점검위치 | 영천 상촌생태육교(P) | 사진번호 | #07 |

| No. | 위치 | | 점검 내용 | 사진번호 |
|---|---|---|---|---|
| 47 | 영천 | 상촌생태육교(P) | STA 2.33K 교각 균열부백태(0.2X1.5mX4EA) | #07 |

| 점검내용 | STA 2.33K 교각 균열부백태(0.2X1.5mX4EA) | | |
