## 도로교량 하자 목록(2공구)

## 사진대지

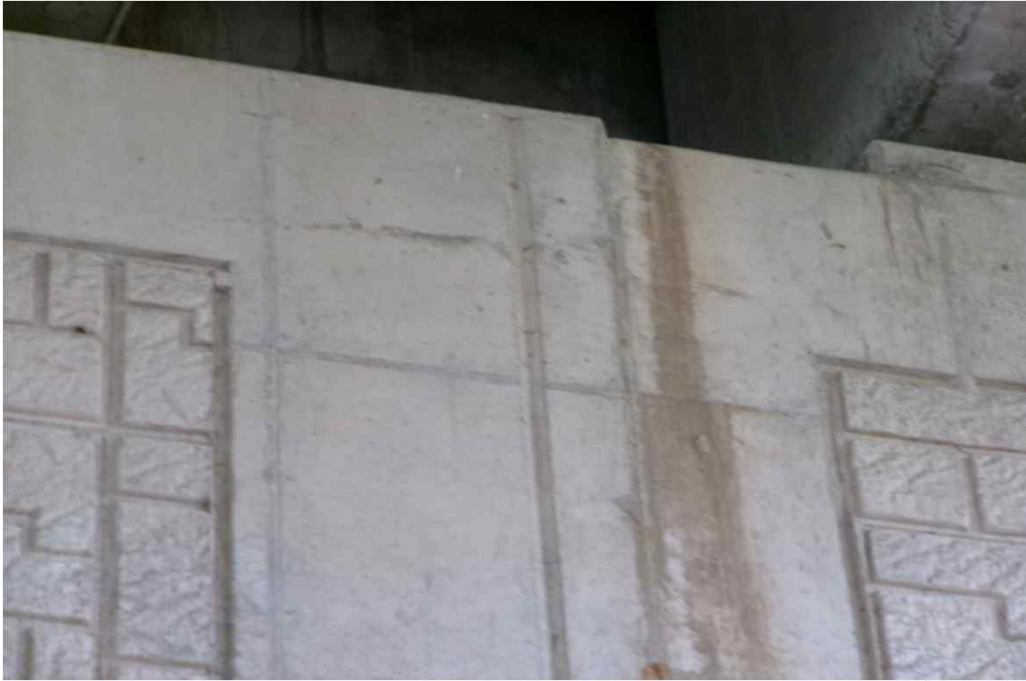
| 점검위치 | 영천 | 용내교(A1) | 사진번호 | #05 |

| No. | 위치 | | 점검 내용 | 사진번호 |
|---|---|---|---|---|
| 5 | 영천 | 용내교(A1) | STA 7.43k 교대 균열 (0.2mm/0.5m) | #05 |

| 점검내용 | STA 7.43k 교대 균열 (0.2mm/0.5m) | | | |

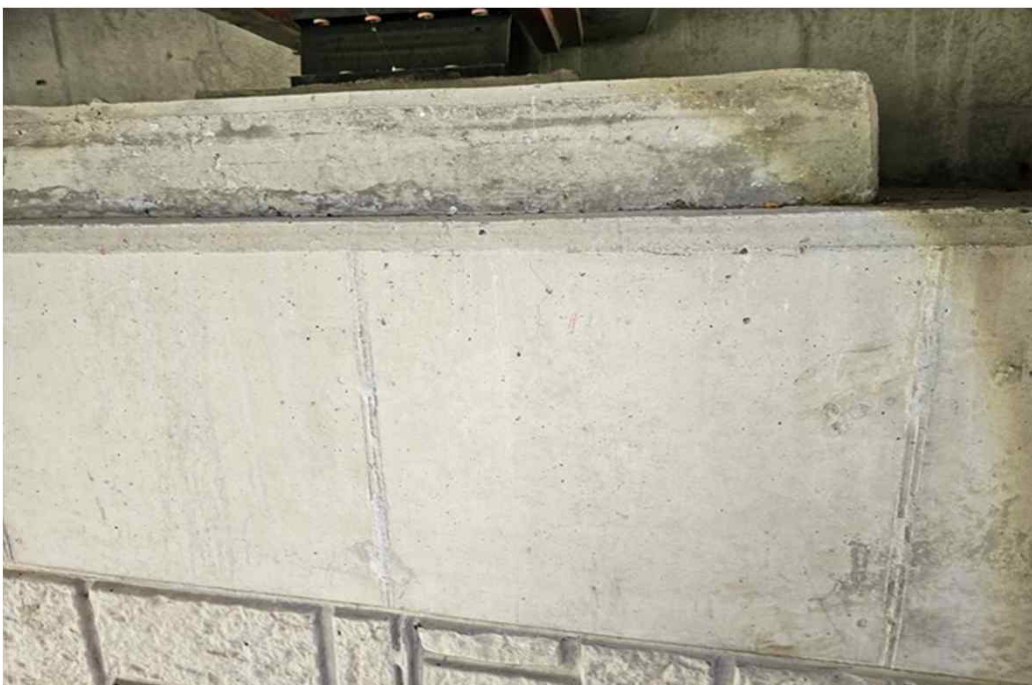
| 점검위치 | 영천 | 용내교(A1) | 사진번호 | #06 |

| No. | 위치 | | 점검 내용 | 사진번호 |
|---|---|---|---|---|
| 6 | 영천 | 용내교(A1) | STA 7.43k 교대 균열 (0.2mm/0.5m) | #06 |

| 점검내용 | STA 7.43k 교대 균열 (0.2mm/0.5m) | | | |

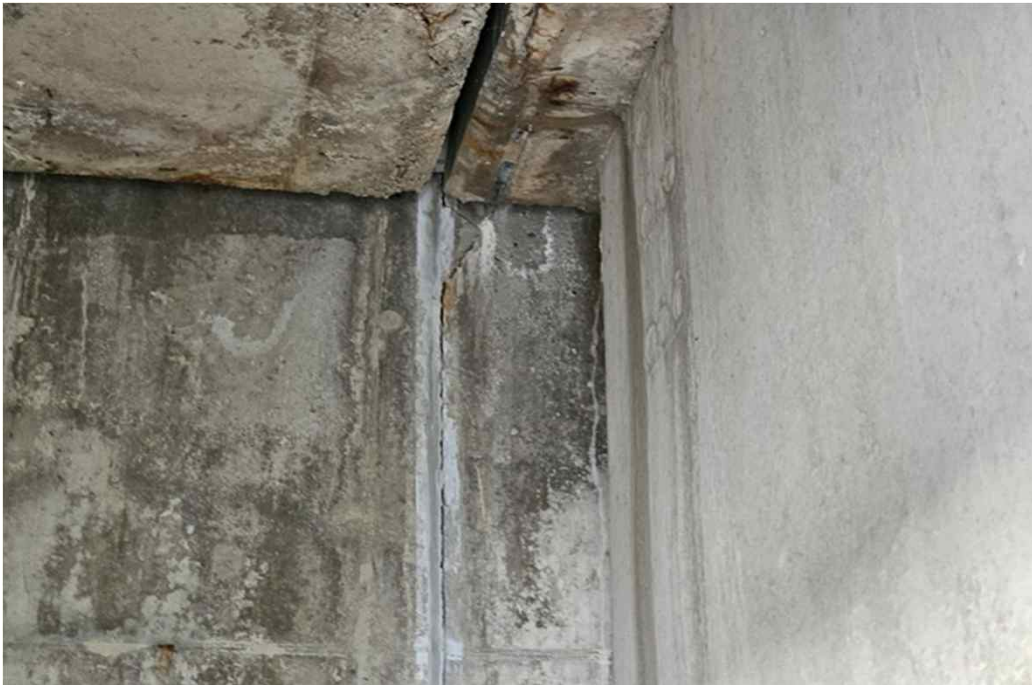
| 점검위치 | 영천 | 용내교(A1) | 사진번호 | #07 |

| No. | 위치 | | 점검 내용 | 사진번호 |
|---|---|---|---|---|
| 7 | 영천 | 용내교(A1) | STA 7.43 교대 균열부 백태 (0.2mX0.5m) | #07 |

| 점검내용 | | STA 7.43 교대 균열부 백태 (0.2mX0.5m) | | |

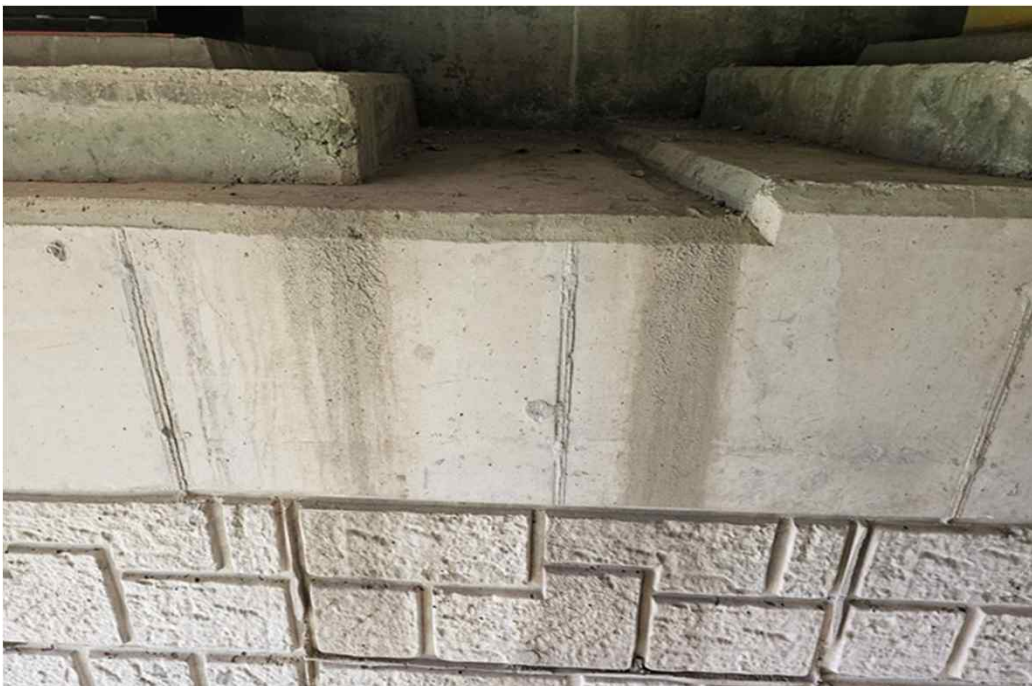
| 점검위치 | 영천 | 용내교(A1) | 사진번호 | #08 |

| No. | 위치 | | 점검 내용 | 사진번호 |
|---|---|---|---|---|
| 8 | 영천 | 용내교(A1) | STA 7.43k 교대 균열 (0.2mm/0.5mX3EA) | #08 |

| 점검내용 | | STA 7.43k 교대 균열 (0.2mm/0.5mX3EA) | | |

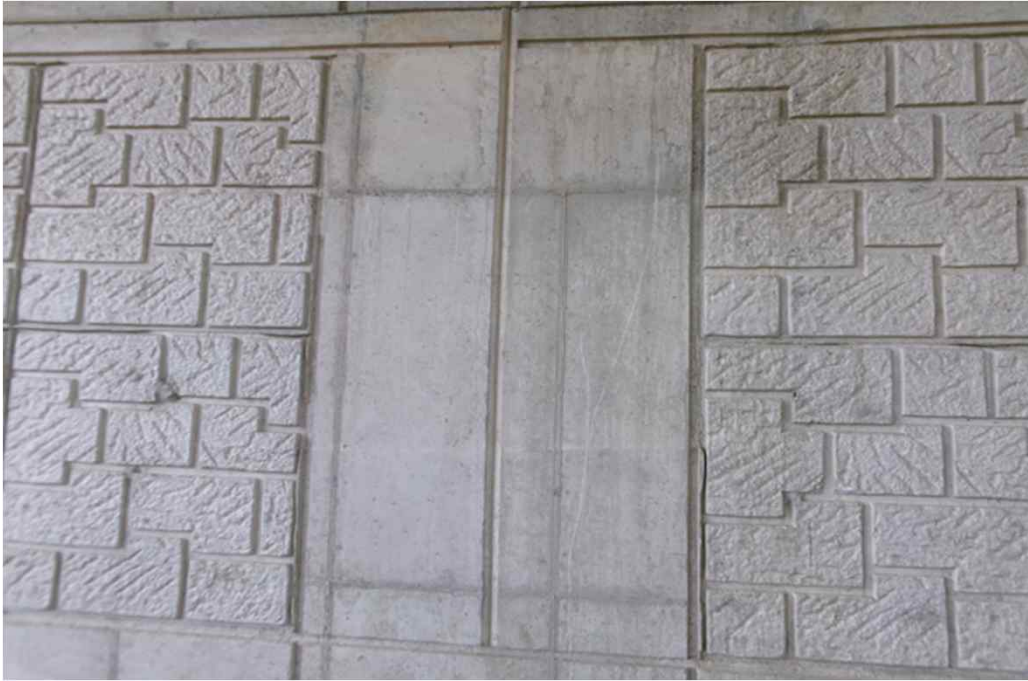
| 점검위치 | 영천 | 용내교(A1) | 사진번호 | #09 |

| No. | 위치 | | 점검 내용 | 사진번호 |
|---|---|---|---|---|
| 9 | 영천 | 용내교(A1) | STA 7.43k 교대 균열 (0.2mm/2.0m) | #09 |

| 점검내용 | | STA 7.43k 교대 균열 (0.2mm/2.0m) | | |

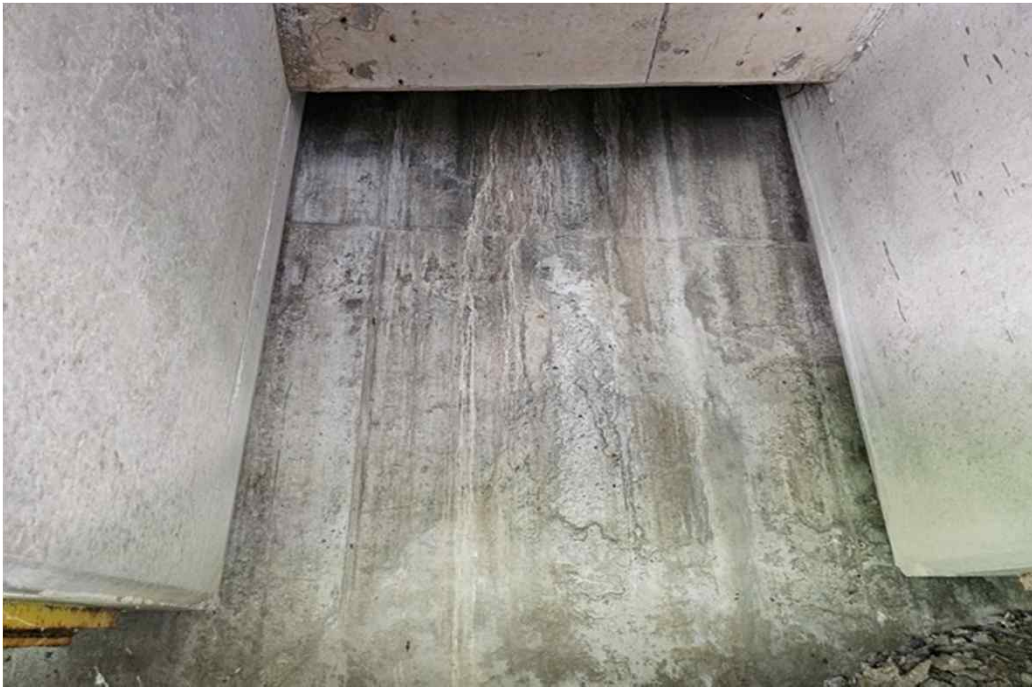
| 점검위치 | 영천 | 용내교(A1) | 사진번호 | #11 |

| No. | 위치 | | 점검 내용 | 사진번호 |
|---|---|---|---|---|
| 11 | 영천 | 용내교(A1) | STA 7.43k 교대 백태(0.5mX2.0m) | #11 |

| 점검내용 | | STA 7.43k 교대 백태(0.5mX2.0m) | | |

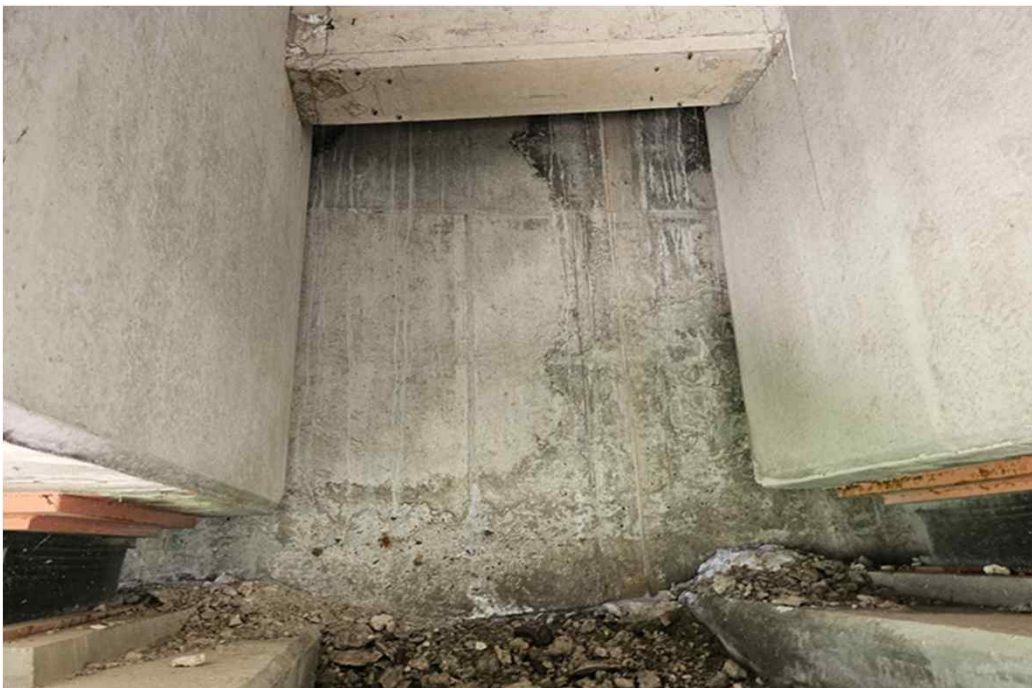
| 점검위치 | 영천 | 용내교(A1) | 사진번호 | #12 |

| No. | 위치 | | 점검 내용 | 사진번호 |
|---|---|---|---|---|
| 12 | 영천 | 용내교(A1) | STA 7.43k 교대 백태(0.5mX2.0m) | #12 |

| 점검내용 | | STA 7.43k 교대 백태(0.5mX2.0m) | | |

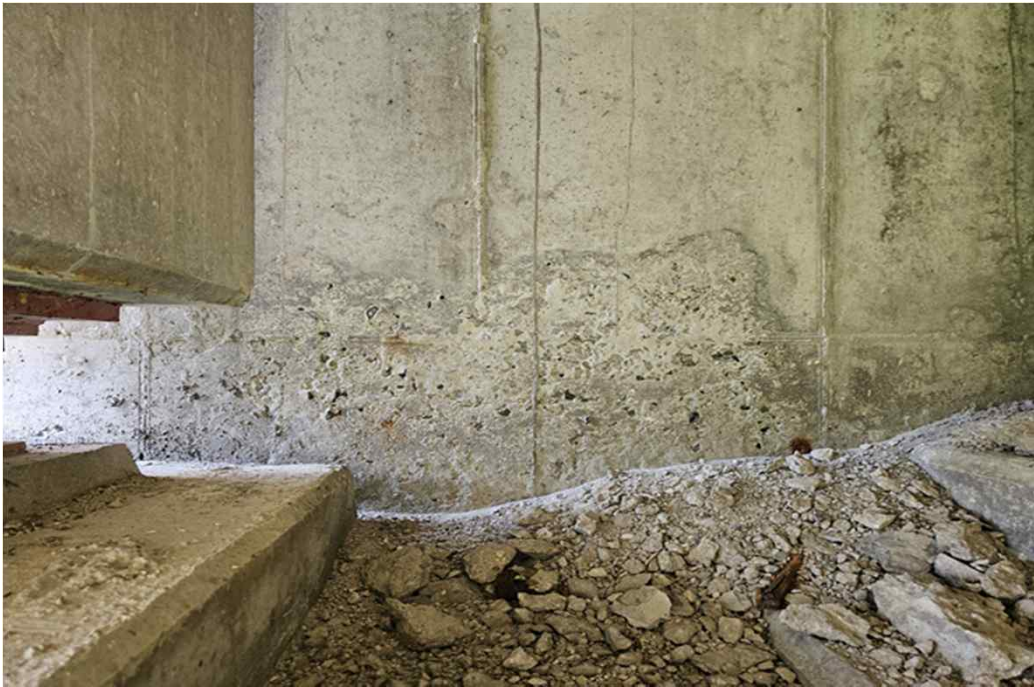
| 점검위치 | 영천 | 용내교(A1) | 사진번호 | #13 |

| No. | 위치 | | 점검 내용 | 사진번호 |
|---|---|---|---|---|
| 13 | 영천 | 용내교(A1) | STA 7.43k 교대 재료분리(1.0mX0.5m) | #13 |

| 점검내용 | | STA 7.43k 교대 재료분리(1.0mX0.5m) | | |

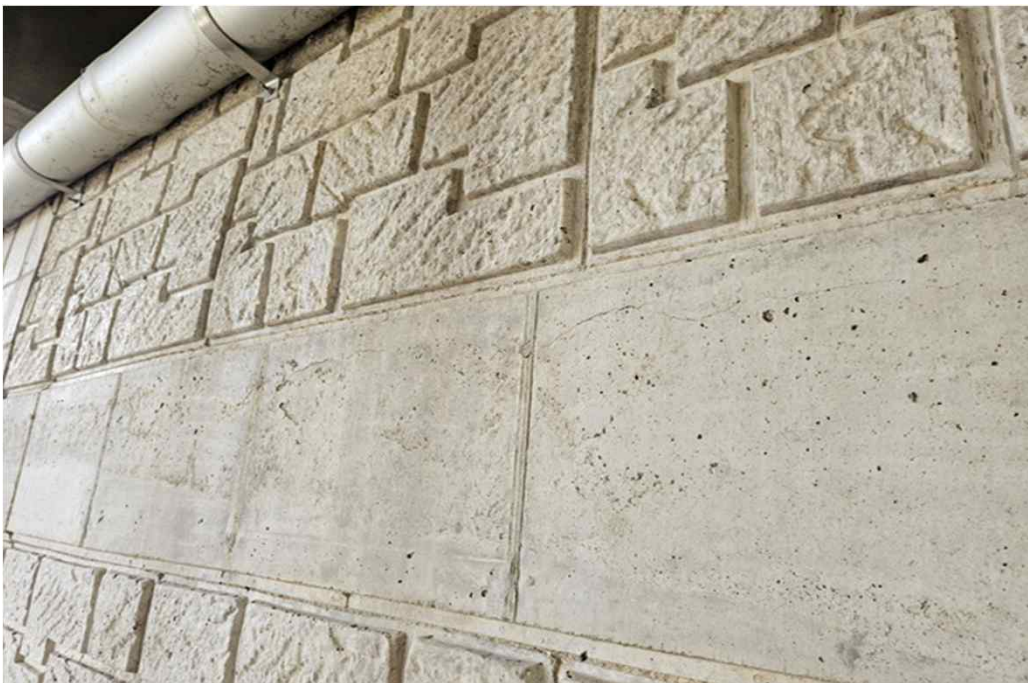
| 점검위치 | 상주 | 용내교(A2) | 사진번호 | #14 |

| No. | 위치 | | 점검 내용 | 사진번호 |
|---|---|---|---|---|
| 14 | 상주 | 용내교(A2) | STA 7.52k 교대 균열(0.2mm/1.0m) | #14 |

| 점검내용 | | STA 7.52k 교대 균열(0.2mm/1.0m) | | |

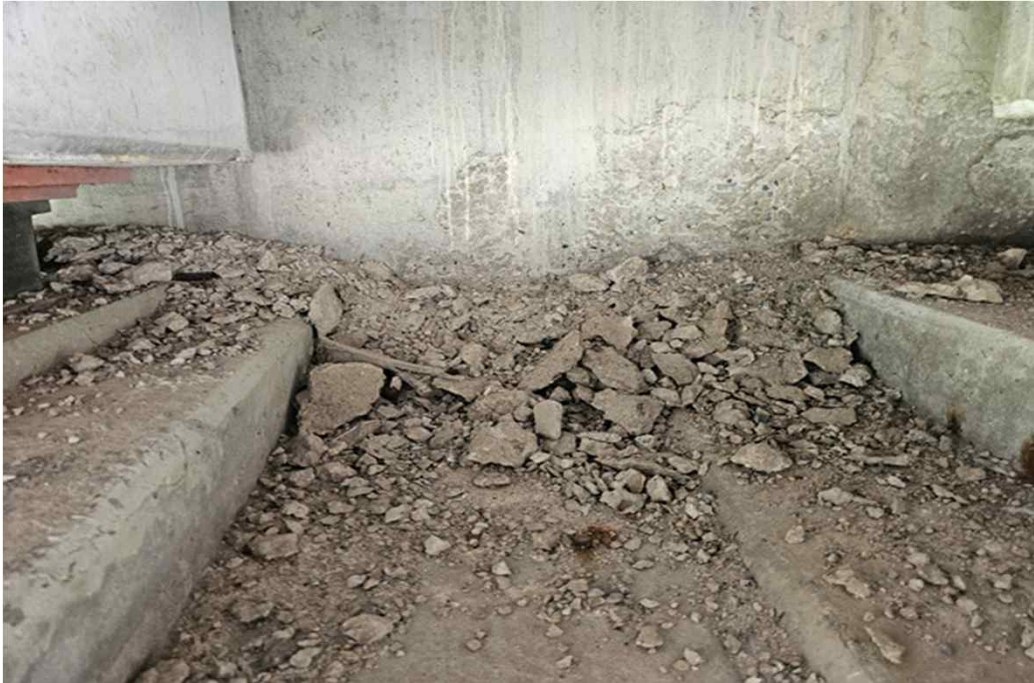
| 점검위치 | 영천 | 용내교(A2) | 사진번호 | #15 |

| No. | 위치 | | 점검 내용 | 사진번호 |
|---|---|---|---|---|
| 15 | 영천 | 용내교(A2) | STA 7.52k 교대 폐콘크리트퇴적(0.5mX10.0m) | #15 |

| 점검내용 | | STA 7.52k 교대 폐콘크리트퇴적(0.5mX10.0m) | | |

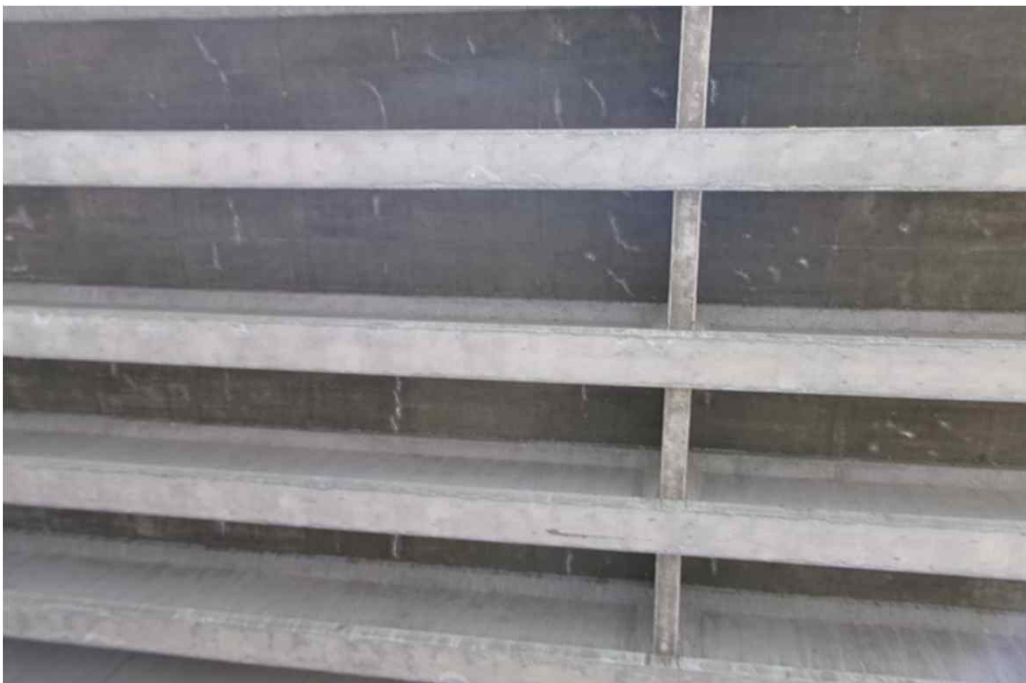
| 점검위치 | 상주 | 용산교(S1) | 사진번호 | #01 |

| No. | 위치 | | 점검 내용 | 사진번호 |
|---|---|---|---|---|
| 16 | 상주 | 용산교(S1) | STA 8.73k 바닥판 균열부 백태 (0.2mX0.3mX3EA) | #01 |

| 점검내용 | | STA 8.73k 바닥판 균열부 백태 (0.2mX0.3mX3EA) | | |

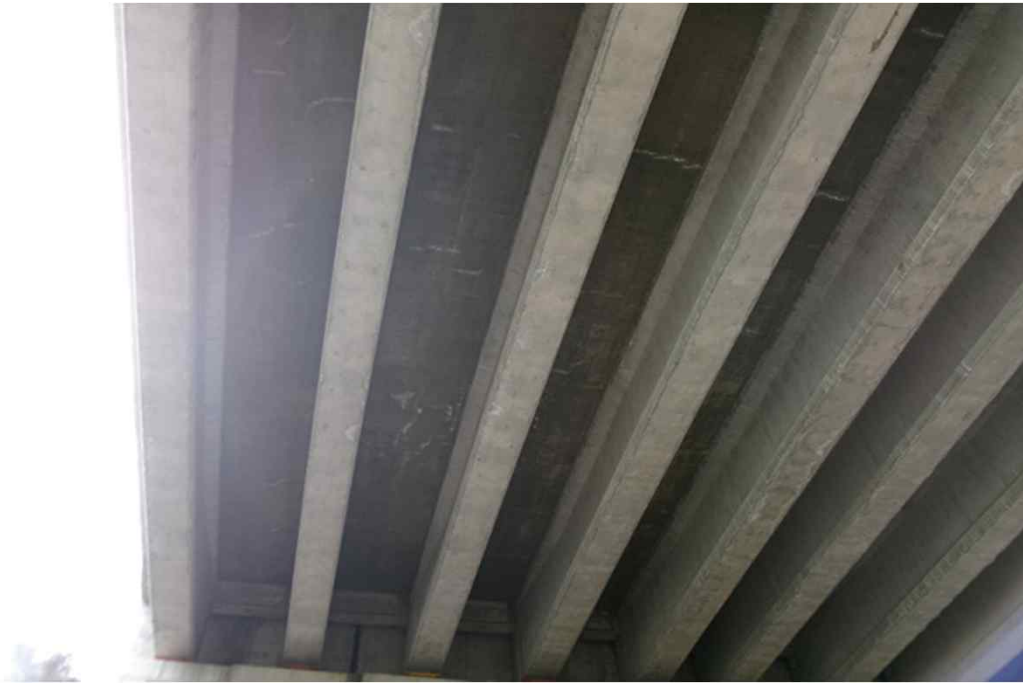
| 점검위치 | 상주 | 용산교(S1) | 사진번호 | #02 |

| No. | 위치 | | 점검 내용 | 사진번호 |
|---|---|---|---|---|
| 17 | 상주 | 용산교(S1) | STA 8.73k 바닥판 균열부 백태 (0.2mX0.5mX10EA) | #02 |

| 점검내용 | | STA 8.73k 바닥판 균열부 백태 (0.2mX0.5mX10EA) | | |

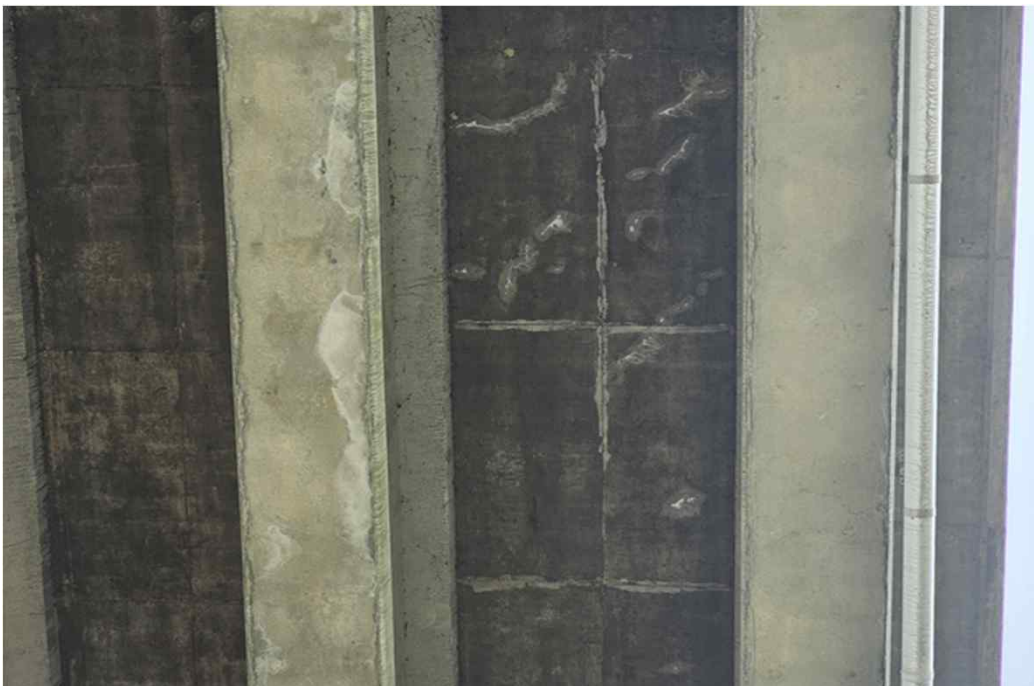
| 점검위치 | 상주 | 용산교(S1) | 사진번호 | #03 |

| No. | 위치 | | 점검 내용 | 사진번호 |
|---|---|---|---|---|
| 18 | 상주 | 용산교(S1) | STA 8.73k 바닥판 균열부 백태 (0.2mX0.5mX5EA) | #03 |

| 점검내용 | | STA 8.73k 바닥판 균열부 백태 (0.2mX0.5mX5EA) | | |

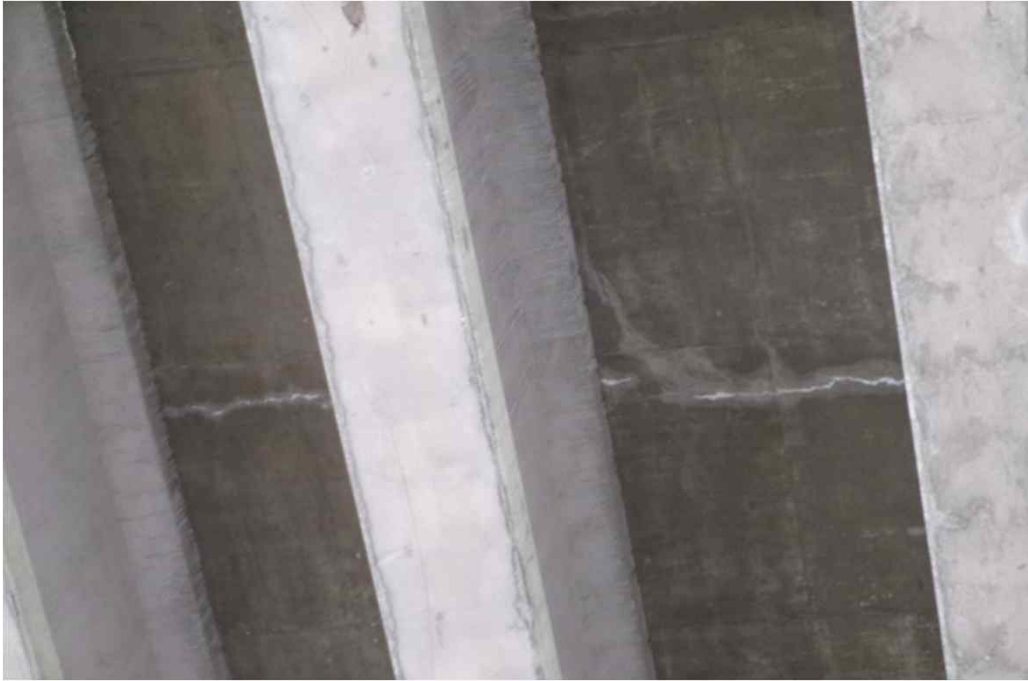
| 점검위치 | 상주 | 용산교(S1) | 사진번호 | #04 |

| No. | 위치 | | 점검 내용 | 사진번호 |
|---|---|---|---|---|
| 19 | 상주 | 용산교(S1) | STA 8.73k 바닥판 균열부 백태 (0.2mX1.0mX4EA) | #04 |

| 점검내용 | | STA 8.73k 바닥판 균열부 백태 (0.2mX1.0mX4EA) | | |

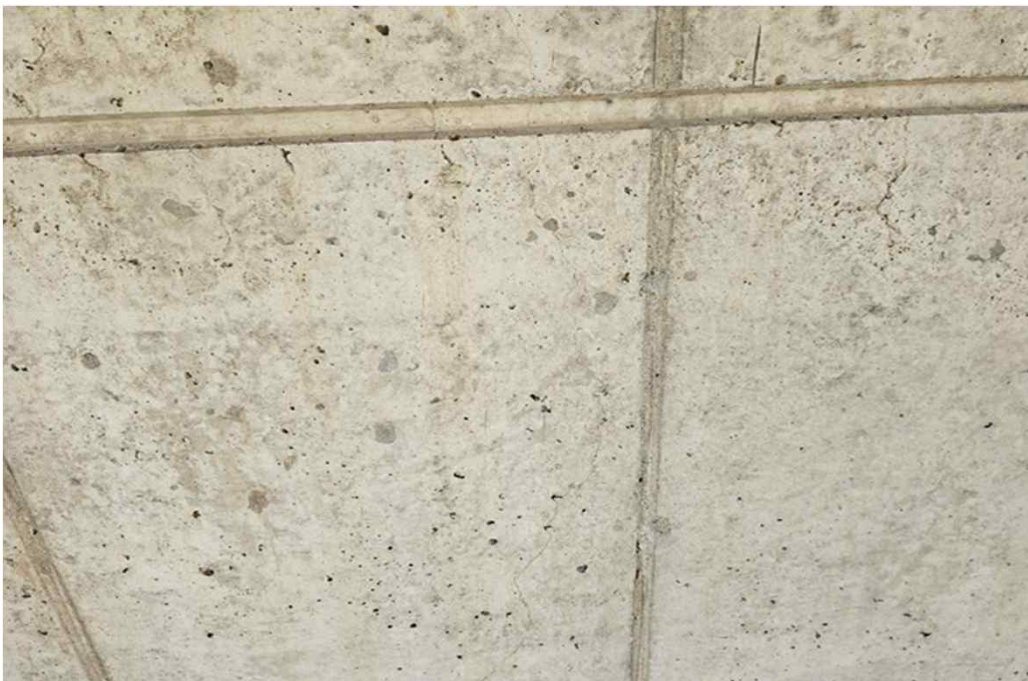
| 점검위치 | 상주 | 용산교(A2) | 사진번호 | #05 |

| No. | 위치 | | 점검 내용 | 사진번호 |
|---|---|---|---|---|
| 20 | 상주 | 용산교(A2) | STA 8.79k 교대 균열(0.2mm/2.0m) | #05 |

| 점검내용 | | STA 8.79k 교대 균열(0.2mm/2.0m) | | |

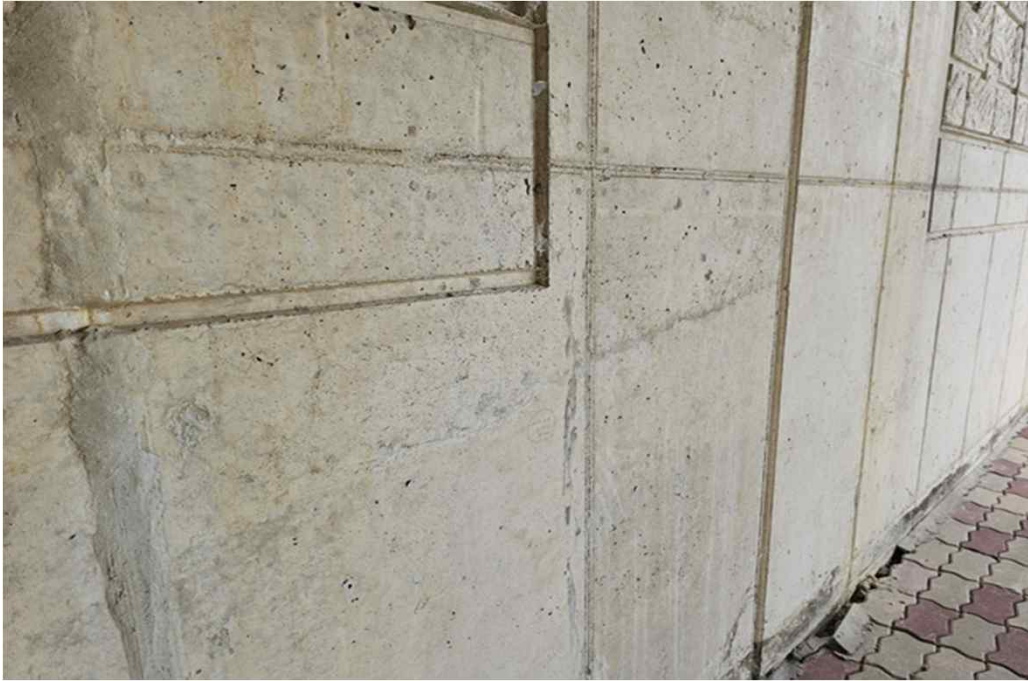
| 점검위치 | 영천 | 용산교(A2) | 사진번호 | #06 |

| No. | 위치 | | 점검 내용 | 사진번호 |
|---|---|---|---|---|
| 21 | 영천 | 용산교(A2) | STA 8.79k 교대 균열(0.5mm/3.0m) | #06 |

| 점검내용 | | STA 8.79k 교대 균열(0.5mm/3.0m) | | |

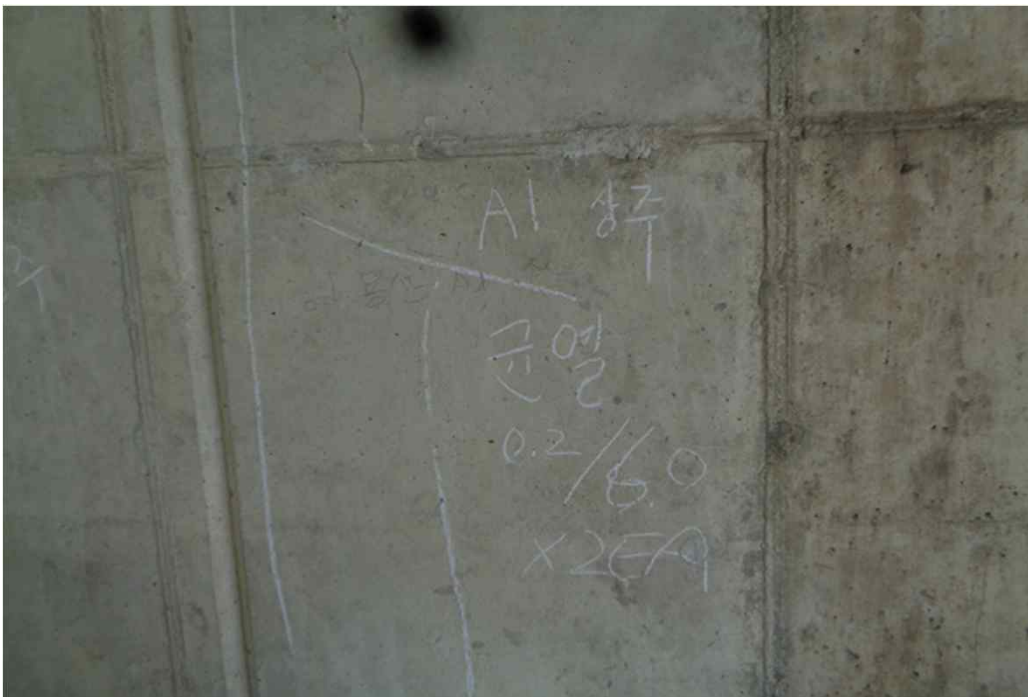
| 점검위치 | 상주 | 용산교(A1) | 사진번호 | #07 |

| No. | 위치 | | 점검 내용 | 사진번호 |
|---|---|---|---|---|
| 22 | 상주 | 용산교(A1) | STA 8.73k 교대 균열(0.2mm/6.0mX2EA) | #07 |

| 점검내용 | | STA 8.73k 교대 균열(0.2mm/6.0mX2EA) | | |

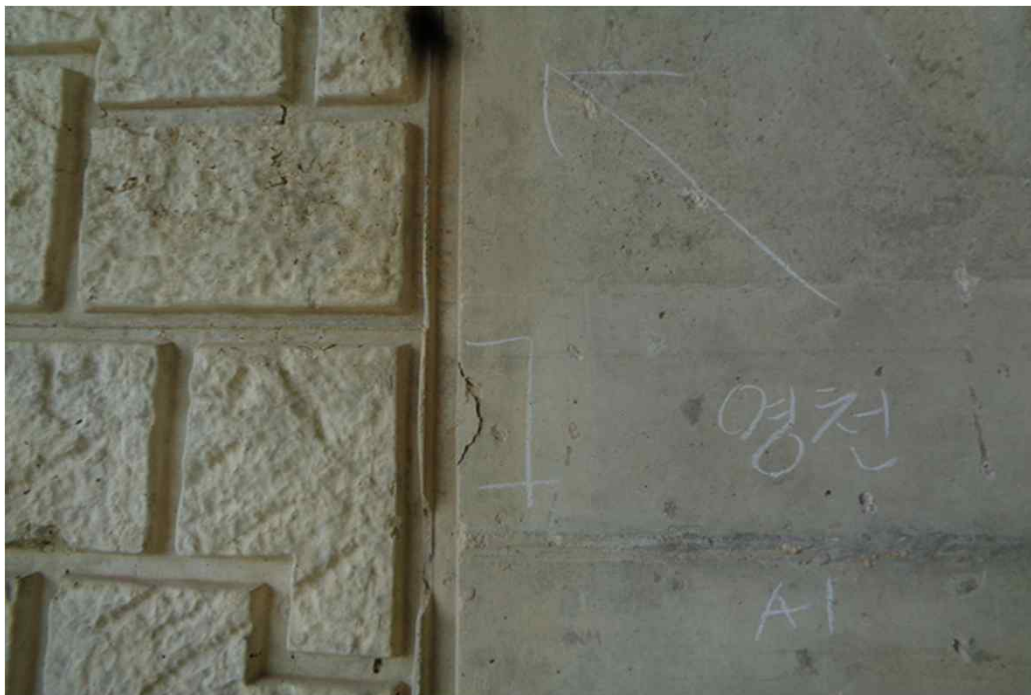
| 점검위치 | 영천 | 용산교(A1) | 사진번호 | #08 |

| No. | 위치 | | 점검 내용 | 사진번호 |
|---|---|---|---|---|
| 23 | 영천 | 용산교(A1) | STA 8.73k 교대 파손(0.1mX0.2m) | #08 |

| 점검내용 | | STA 8.73k 교대 파손(0.1mX0.2m) | | |

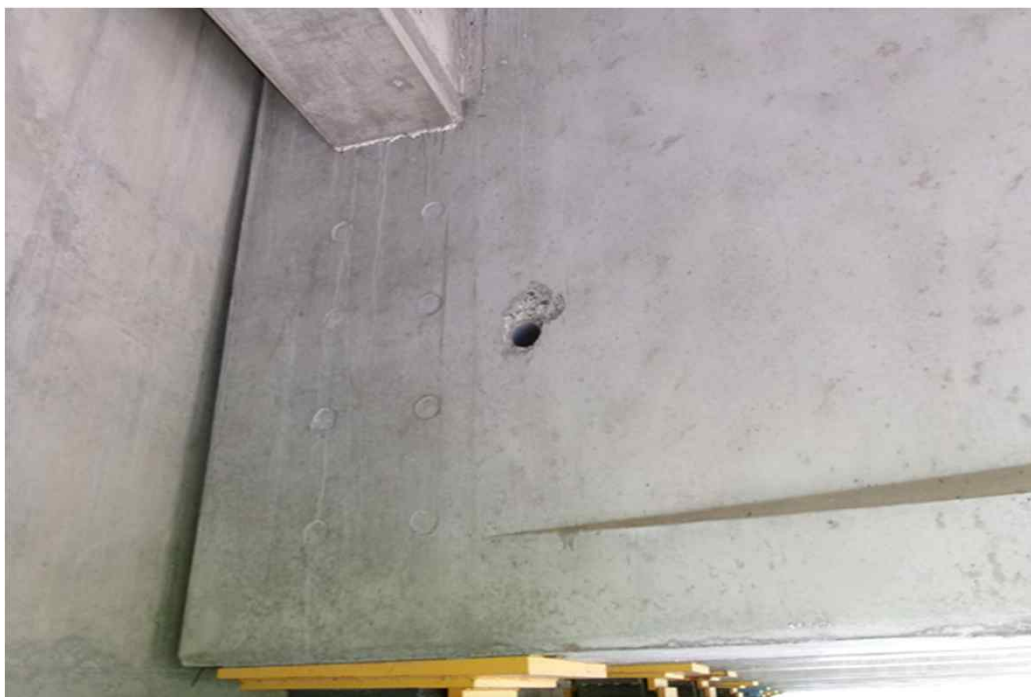
| 점검위치 | 영천 | 용산교(S1) | 사진번호 | #09 |

| No. | 위치 | | 점검 내용 | 사진번호 |
|---|---|---|---|---|
| 24 | 영천 | 용산교(S1) | STA 8.79k 거더 인양홀 파손(0.2mX0.2mX6EA) | #09 |

| 점검내용 | | STA 8.79k 거더 인양홀 파손(0.2mX0.2mX6EA) | | |

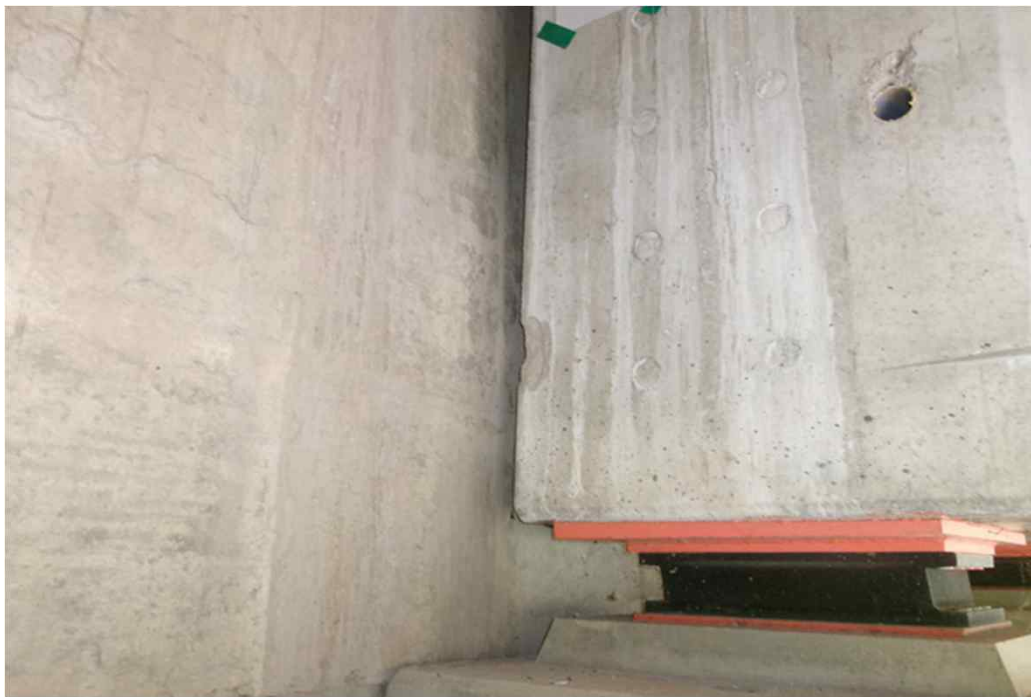
| 점검위치 | 영천 | 용산교(S1) | 사진번호 | #10 |

| No. | 위치 | | 점검 내용 | 사진번호 |
|---|---|---|---|---|
| 25 | 영천 | 용산교(S1) | STA 8.79k 거더 파손(0.2mX0.3m) | #10 |

| 점검내용 | | STA 8.79k 거더 파손(0.2mX0.3m) | | |

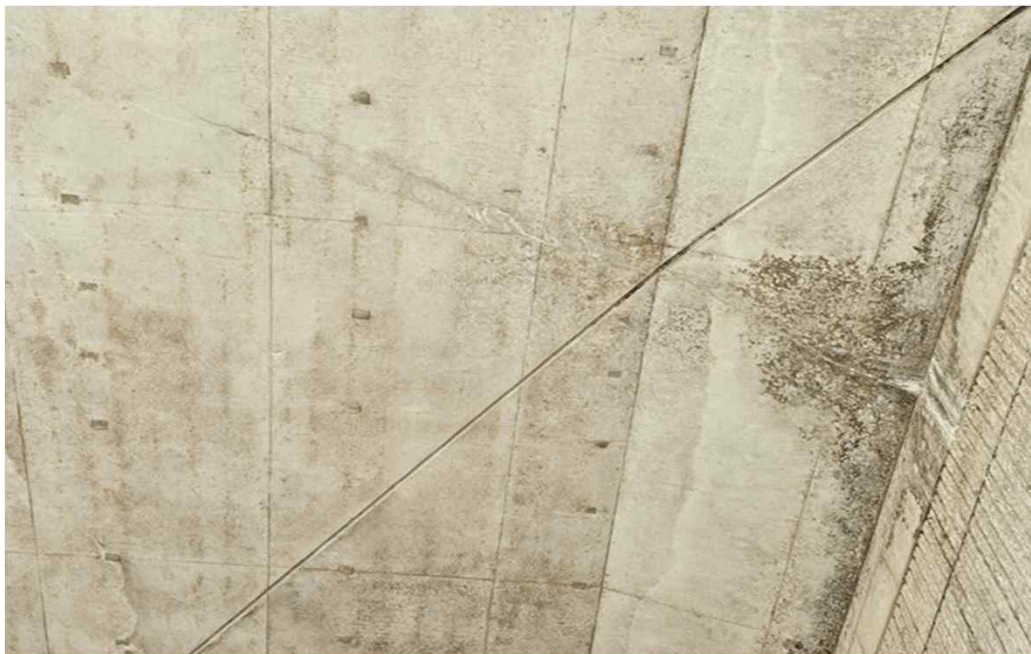
| 점검위치 | - | 신두교(S1) | 사진번호 | #01 |

| No. | 위치 | | 점검 내용 | 사진번호 |
|---|---|---|---|---|
| 26 | - | 신두교(S1) | STA 10.07k 바닥판하면 균열(0.2mm/5.0m) | #01 |

| 점검내용 | | STA 10.07k 바닥판하면 균열(0.2mm/5.0m) | | |

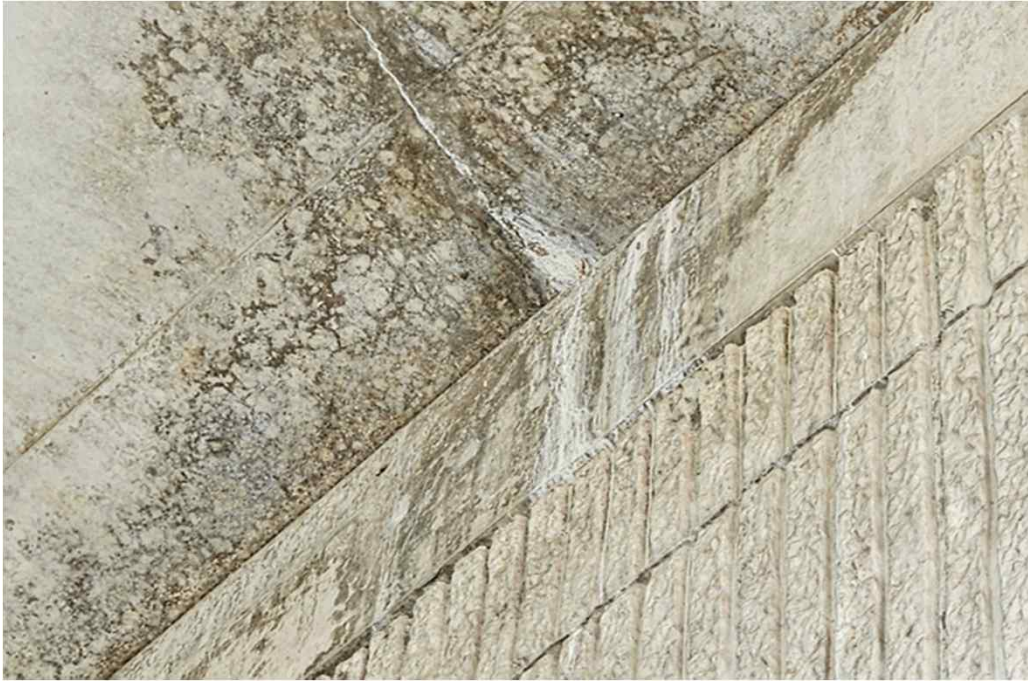
| 점검위치 | - | 신두교(S1) | 사진번호 | #02 |

| No. | 위치 | | 점검 내용 | 사진번호 |
|---|---|---|---|---|
| 27 | - | 신두교(S1) | STA 10.07k 바닥판하면 균열부백태(0.2mX2.0m) | #02 |

| 점검내용 | | STA 10.07k 바닥판하면 균열부백태(0.2mX2.0m) | | |

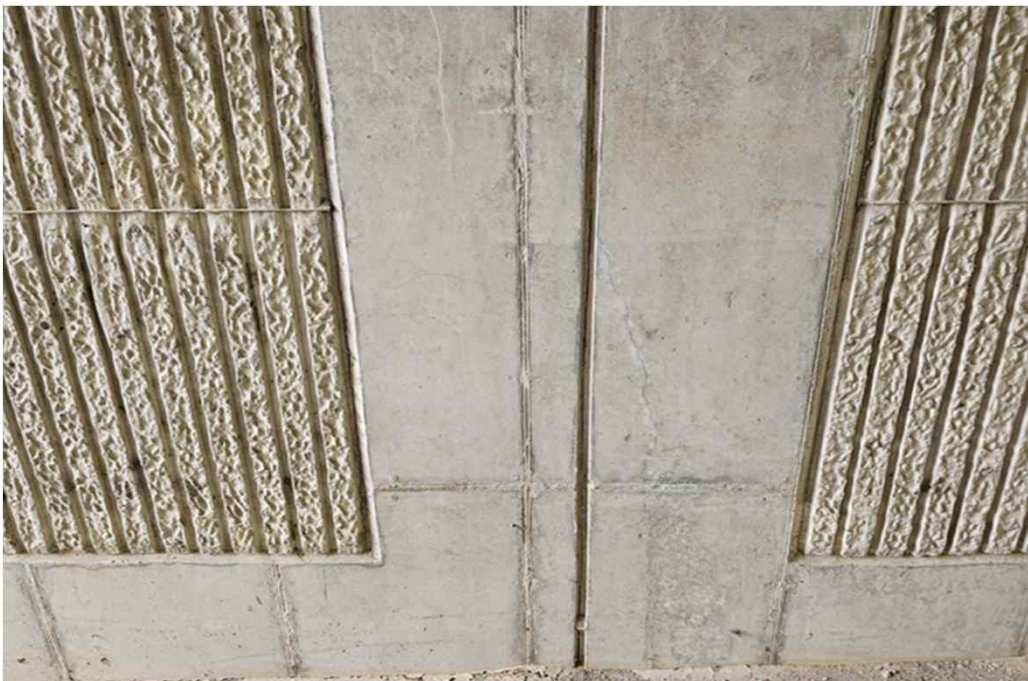
| 점검위치 | - | 신두교(A1) | 사진번호 | #03 |

| No. | 위치 | | 점검 내용 | 사진번호 |
|---|---|---|---|---|
| 28 | - | 신두교(A1) | STA 10.07k 교대 균열 (0.2mm/0.6m) | #03 |

| 점검내용 | | STA 10.07k 교대 균열 (0.2mm/0.6m) | | |

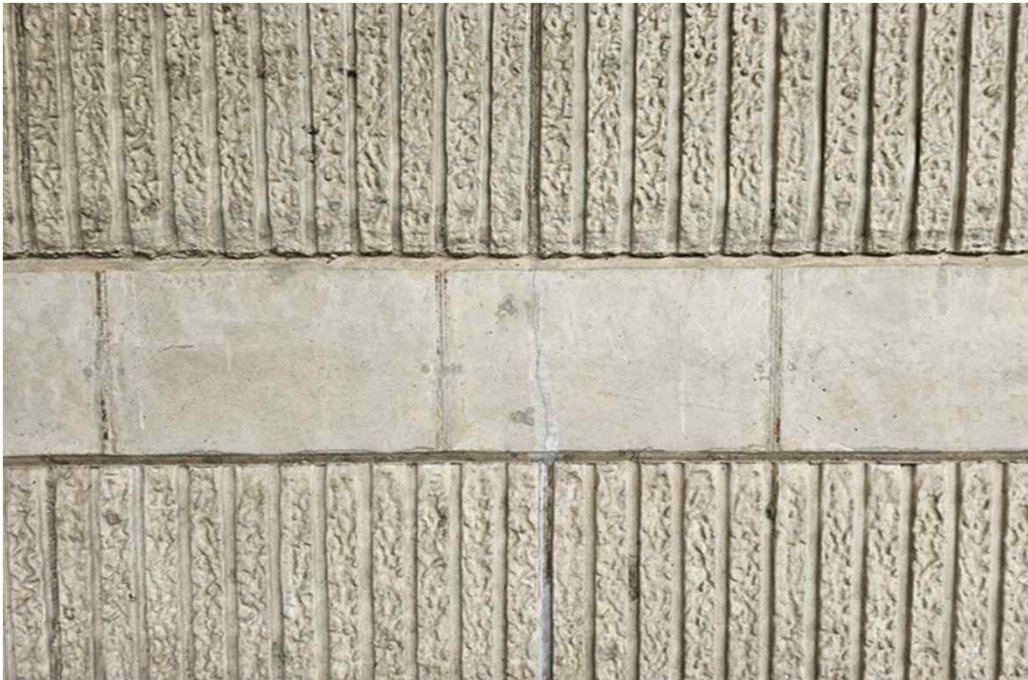
| 점검위치 | - | 신두교(A1) | 사진번호 | #04 |

| No. | 위치 | | 점검 내용 | 사진번호 |
|---|---|---|---|---|
| 29 | - | 신두교(A1) | STA 10.07k 교대 균열 (0.2mm/2.0mX3EA) | #04 |

| 점검내용 | | STA 10.07k 교대 균열 (0.2mm/2.0mX3EA) | | |

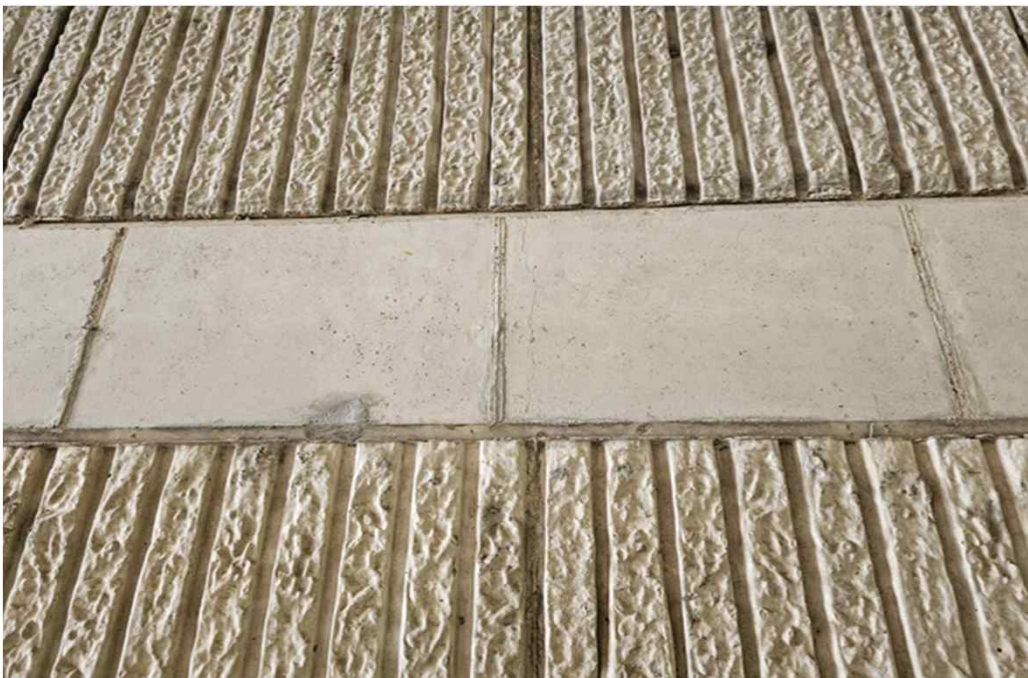
| 점검위치 | - | 신두교(A1) | 사진번호 | #05 |

| No. | 위치 | | 점검 내용 | 사진번호 |
|---|---|---|---|---|
| 30 | - | 신두교(A1) | STA 10.07k 교대 균열 (0.3mm/2.3m) | #05 |

| 점검내용 | | STA 10.07k 교대 균열 (0.3mm/2.3m) | | |

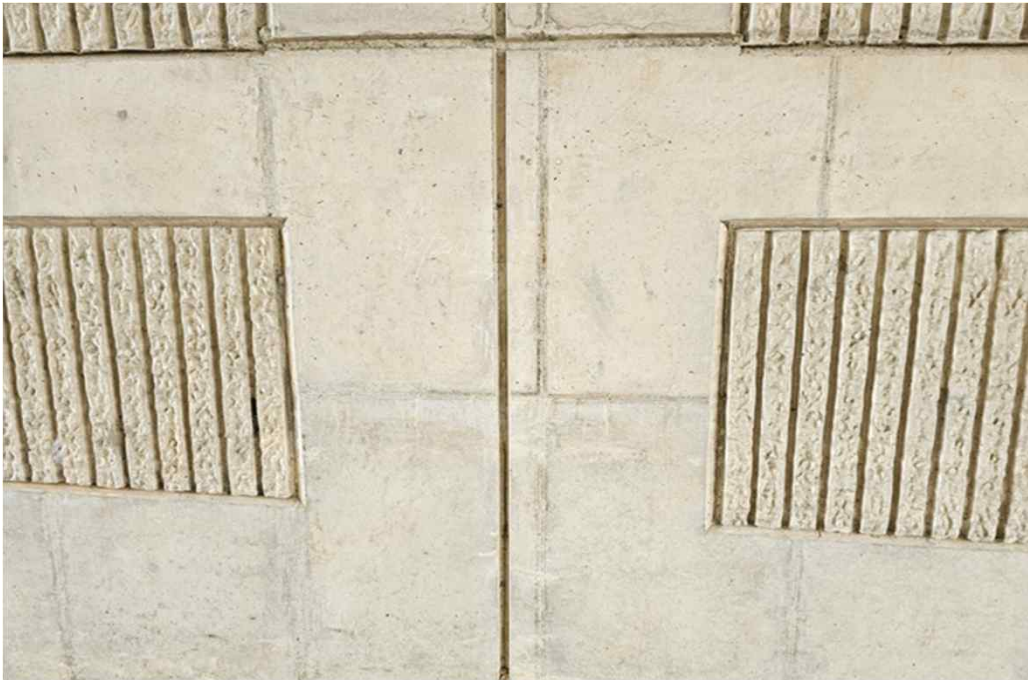
| 점검위치 | - | 신두교(A2) | 사진번호 | #06 |

| No. | 위치 | | 점검 내용 | 사진번호 |
|---|---|---|---|---|
| 31 | - | 신두교(A2) | STA 10.09k 교대 균열 (0.3mm/2.0mX2EA) | #06 |

| 점검내용 | | STA 10.09k 교대 균열 (0.3mm/2.0mX2EA) | | |

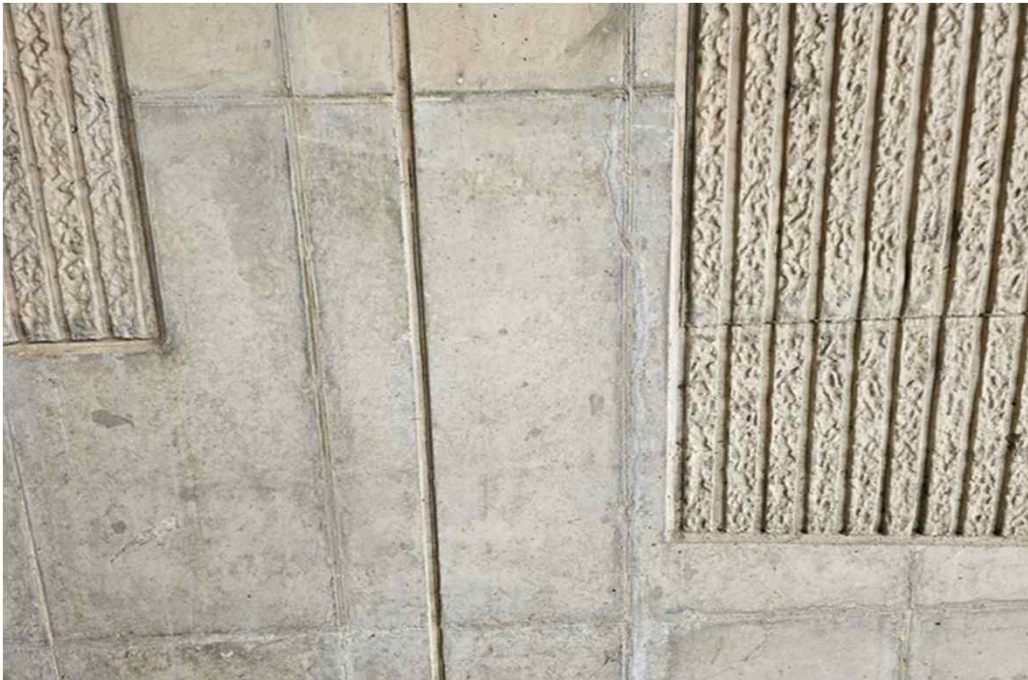
| 점검위치 | - | 신두교(A2) | 사진번호 | #08 |

| No. | 위치 | | 점검 내용 | 사진번호 |
|---|---|---|---|---|
| 33 | - | 신두교(A2) | STA 10.09k 교대 재균열 (0.2mm/2.0mX5EA) | #08 |

| 점검내용 | | STA 10.09k 교대 재균열 (0.2mm/2.0mX5EA) | | |

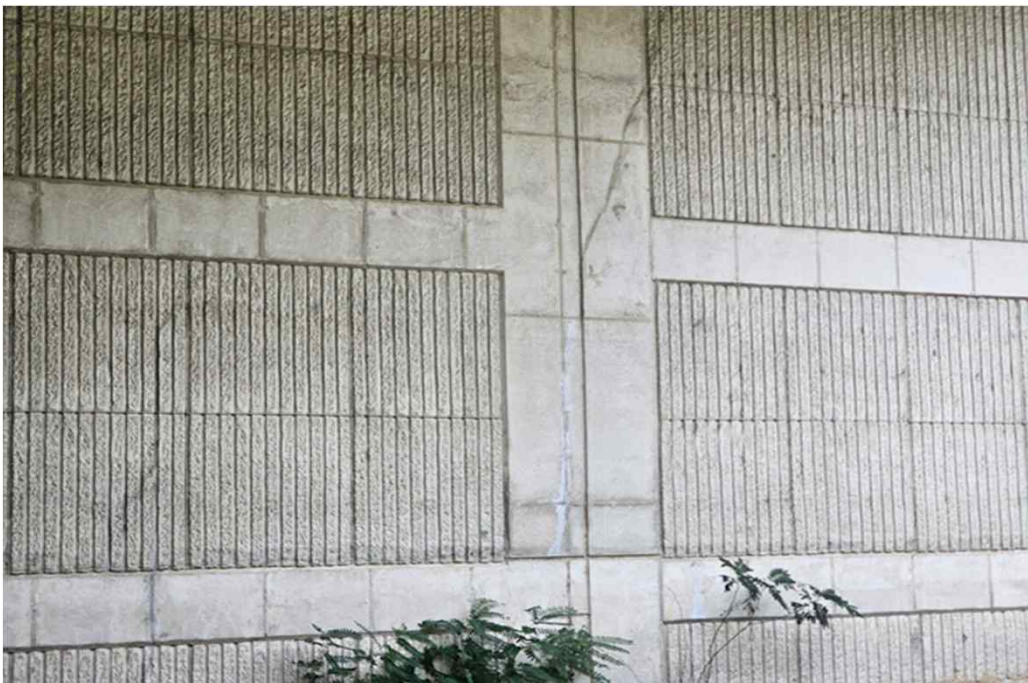
| 점검위치 | - | 신두교(A1) | 사진번호 | #09 |

| No. | 위치 | | 점검 내용 | 사진번호 |
|---|---|---|---|---|
| 34 | - | 신두교(A1) | STA 10.09k 교대 재균열 (0.2mm/5.0mX3EA) | #09 |

| 점검내용 | | STA 10.09k 교대 재균열 (0.2mm/5.0mX3EA) | | |

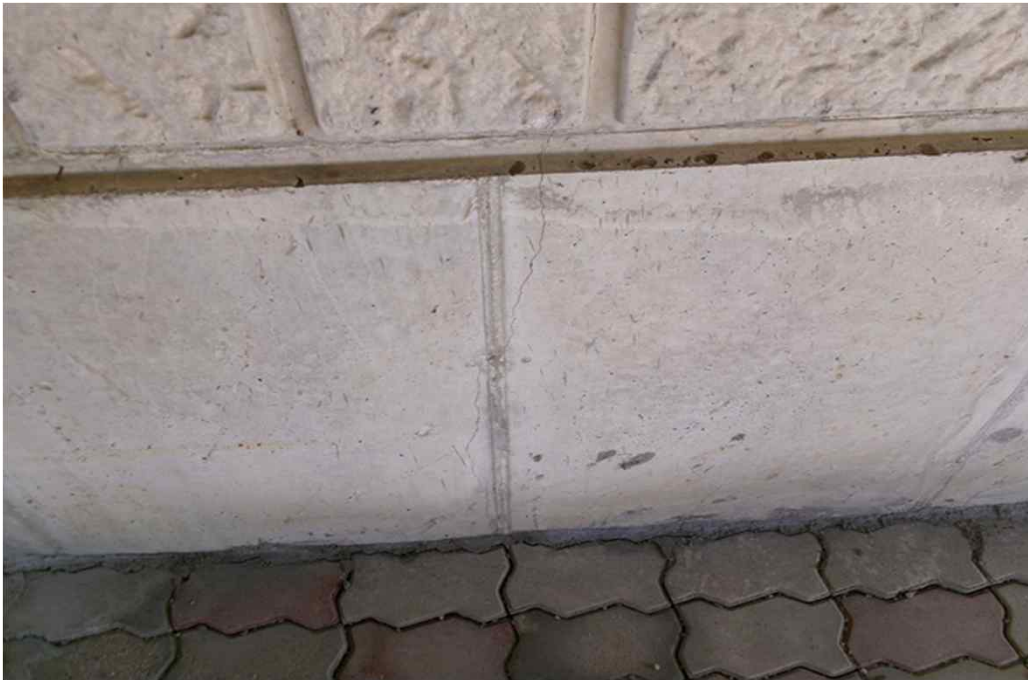
| 점검위치 | 영천 | 도개IC교(A1) | 사진번호 | #07 |

| No. | 위치 | | 점검 내용 | 사진번호 |
|---|---|---|---|---|
| 41 | 영천 | 도개IC교(A1) | STA 12.10k 교대 균열 (0.2mm/1.0mX2EA) | #07 |

| 점검내용 | | STA 12.10k 교대 균열 (0.2mm/1.0mX2EA) | | |

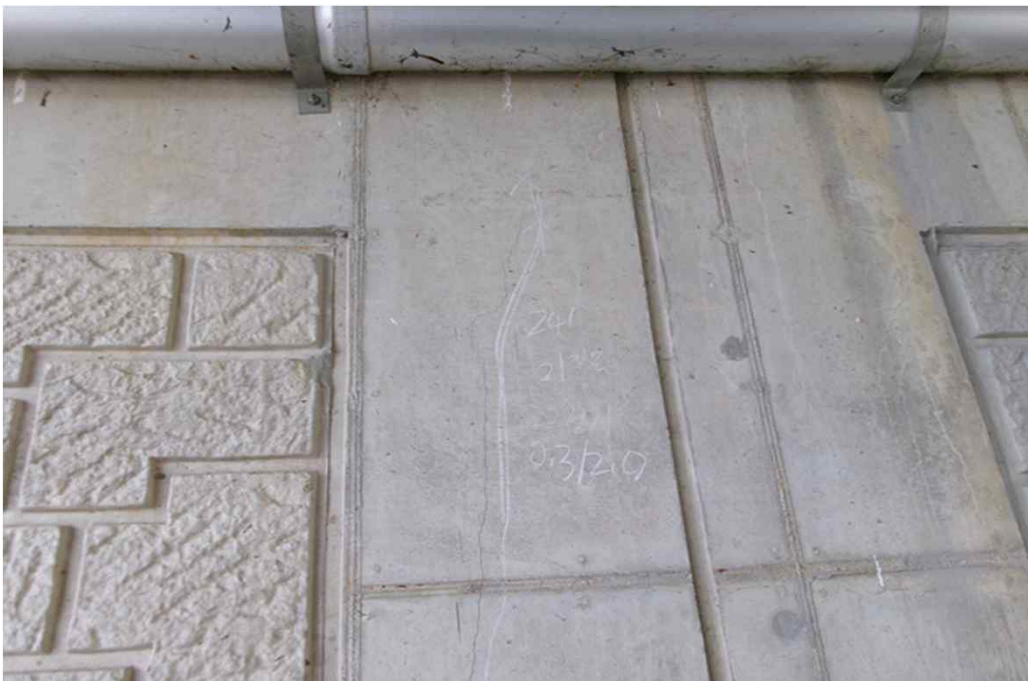
| 점검위치 | 영천 | 도개IC교(A1) | 사진번호 | #08 |

| No. | 위치 | | 점검 내용 | 사진번호 |
|---|---|---|---|---|
| 42 | 영천 | 도개IC교(A1) | STA 12.10k 교대 균열 (0.3mm/2.0m) | #08 |

| 점검내용 | | STA 12.10k 교대 균열 (0.3mm/2.0m) | | |
