## 도로교량 하자 목록(2공구)

## 사진대지

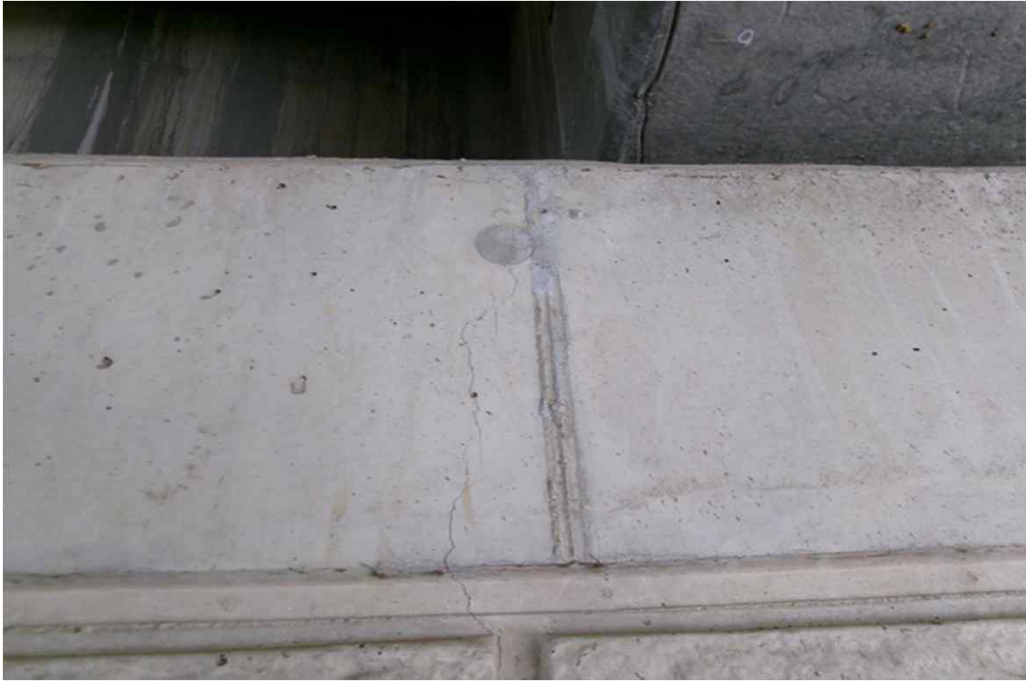
| 점검위치 | 상주 도개IC교(A2) | 사진번호 | #09 |

| No. | 위치 | | 점검 내용 | 사진번호 |
|---|---|---|---|---|
| 43 | 상주 | 도개IC교(A2) | STA 12.10k 교대 균열 (0.2mm/0.5mX6EA) | #09 |

| 점검내용 | STA 12.10k 교대 균열 (0.2mm/0.5mX6EA) | | |

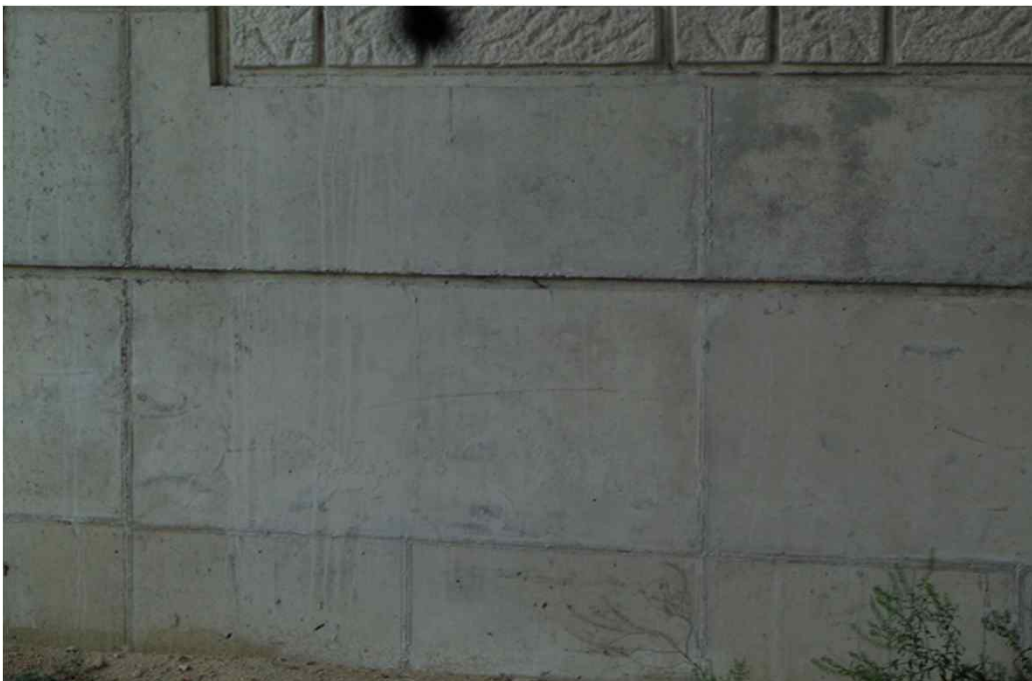
| 점검위치 | - 도개IC R-A1교(A1) | 사진번호 | #01 |

| No. | 위치 | | 점검 내용 | 사진번호 |
|---|---|---|---|---|
| 44 | - | 도개IC R-A1교(A1) | 도개IC 연결로(국도횡단육교) 교대 균열 (0.2mm/1.5m) | #01 |

| 점검내용 | 도개IC 연결로(국도횡단육교) 교대 균열 (0.2mm/1.5m) | | |

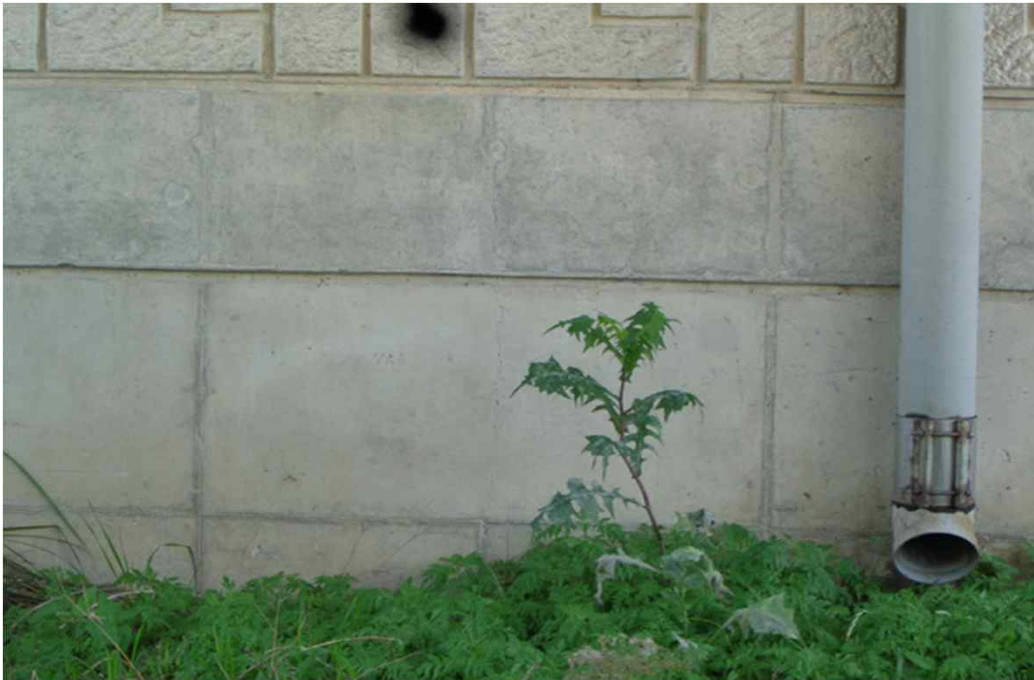
| 점검위치 | - 3개IC R-A1교(A1) | 사진번호 | #02 |

| No. | 위치 | | 점검 내용 | 사진번호 |
|---|---|---|---|---|
| 45 | - | 도개IC R-A1교(A2) | 도개IC 연결로(국도횡단육교) 교대 균열 (0.2mm/1.5m) | #02 |

| 점검내용 | 도개IC 연결로(국도횡단육교) 교대 균열 (0.2mm/1.5m) | | |

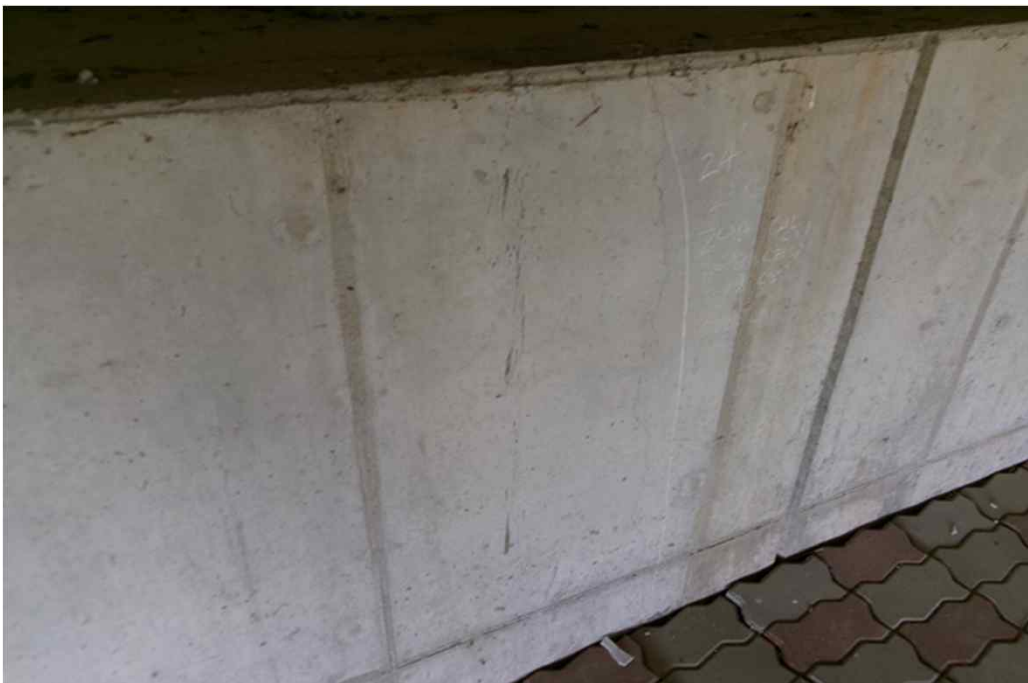
| 점검위치 | - 3개IC R-A2교(A1) | 사진번호 | #01 |

| No. | 위치 | | 점검 내용 | 사진번호 |
|---|---|---|---|---|
| 46 | - | 도개IC R-A2교(A1) | 도개IC 연결로(국도↔영업소) 교대 균열 (0.2mm/1.5m) | #01 |

| 점검내용 | 도개IC 연결로(국도↔영업소) 교대 균열 (0.2mm/1.5m) | | |

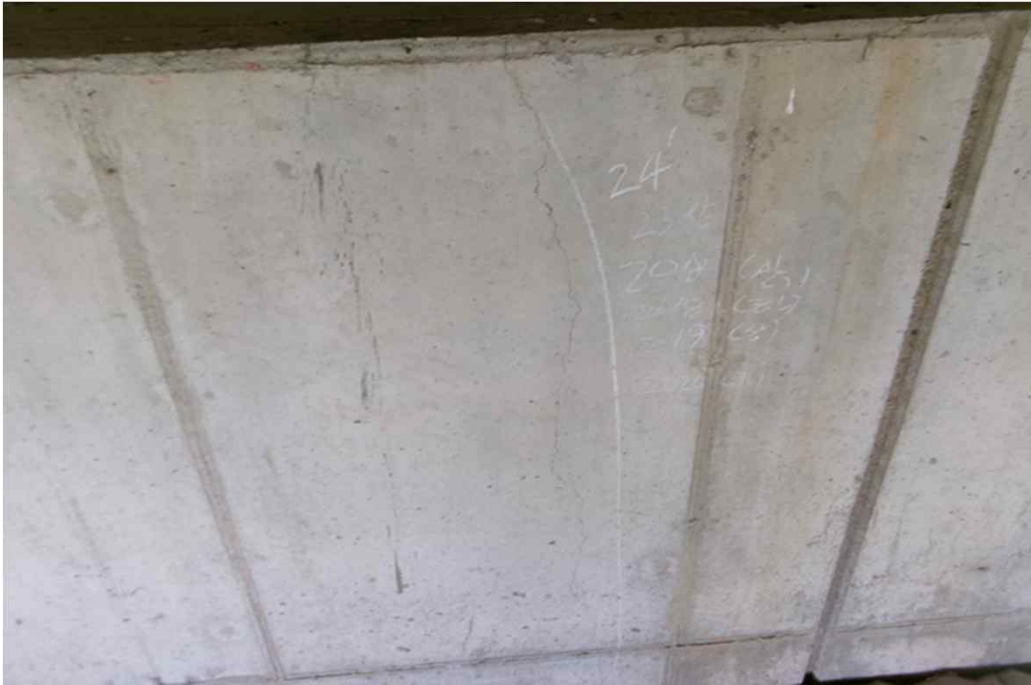
| 점검위치 | - 3개IC R-A2교(A1 | 사진번호 | #02 |

| No. | 위치 | | 점검 내용 | 사진번호 |
|---|---|---|---|---|
| 47 | - | 도개IC R-A2교(A1) | 도개IC 연결로(국도↔영업소) 교대 균열 (0.2mm/1.0mX20EA) | #02 |

| 점검내용 | 도개IC 연결로(국도↔영업소) 교대 균열 (0.2mm/1.0mX20EA) | | |

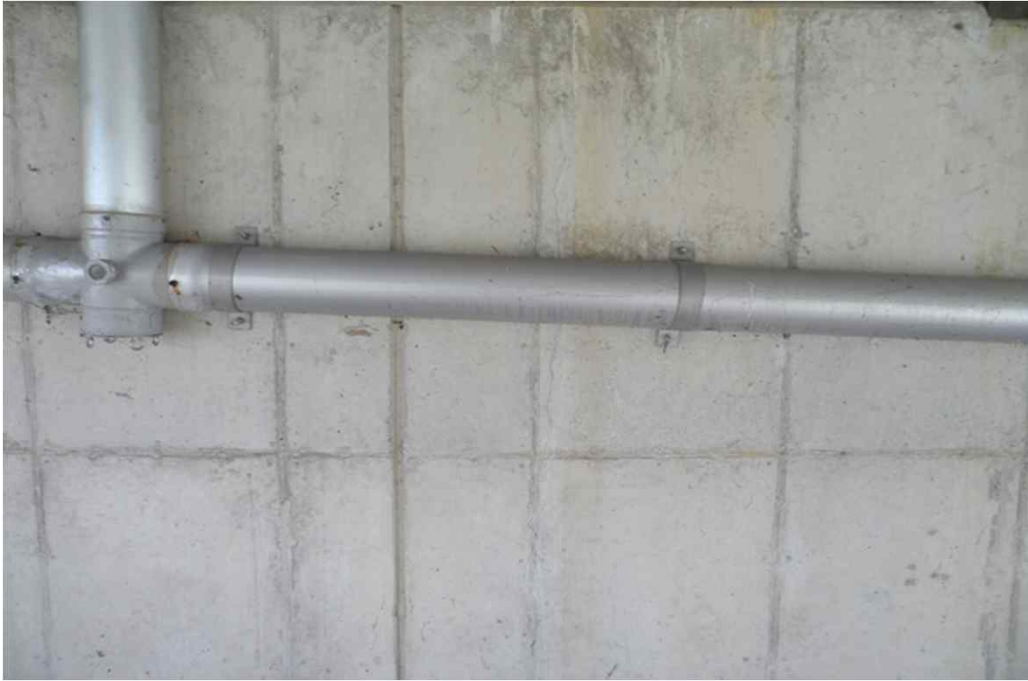
| 점검위치 | - | 개IC R-A2교(A2) | 사진번호 | #04 |

| No. | 위치 | | 점검 내용 | 사진번호 |
|---|---|---|---|---|
| 49 | - | 도개IC R-A2교(A2) | 도개IC 연결로 (국도↔영업소) 교대 균열 (0.2mm/2.0m) | #04 |

| 점검내용 | | 도개IC 연결로 (국도↔영업소) 교대 균열 (0.2mm/2.0m) | | |

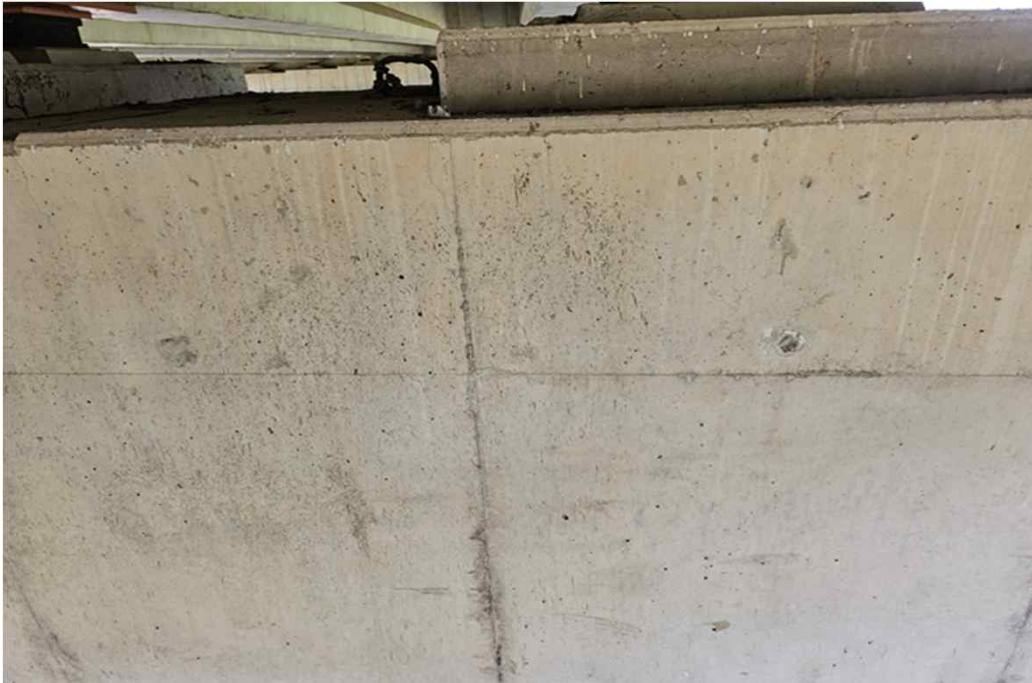
| 점검위치 | - | 개IC R-A2교(P1 | 사진번호 | #06 |

| No. | 위치 | | 점검 내용 | 사진번호 |
|---|---|---|---|---|
| 51 | - | 도개IC R-A2교(P1) | 도개IC 연결로(국도↔영업소) 교각 균열 (0.2mm/0.5mX2EA) | #06 |

| 점검내용 | | 도개IC 연결로(국도↔영업소) 교각 균열 (0.2mm/0.5mX2EA) | | |

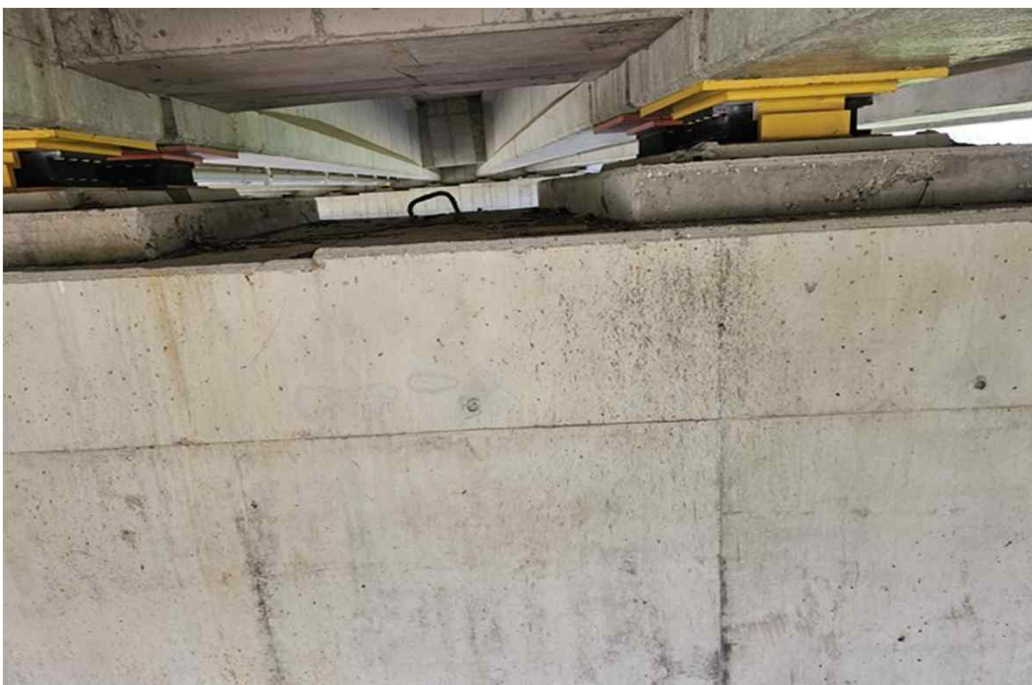
| 점검위치 | - | 개IC R-A2교(P1 | 사진번호 | #07 |

| No. | 위치 | | 점검 내용 | 사진번호 |
|---|---|---|---|---|
| 52 | - | 도개IC R-A2교(P1) | 도개IC 연결로(국도↔영업소) 교각 균열 (0.2mm/1.0mX4EA) | #07 |

| 점검내용 | | 도개IC 연결로(국도↔영업소) 교각 균열 (0.2mm/1.0mX4EA) | | |

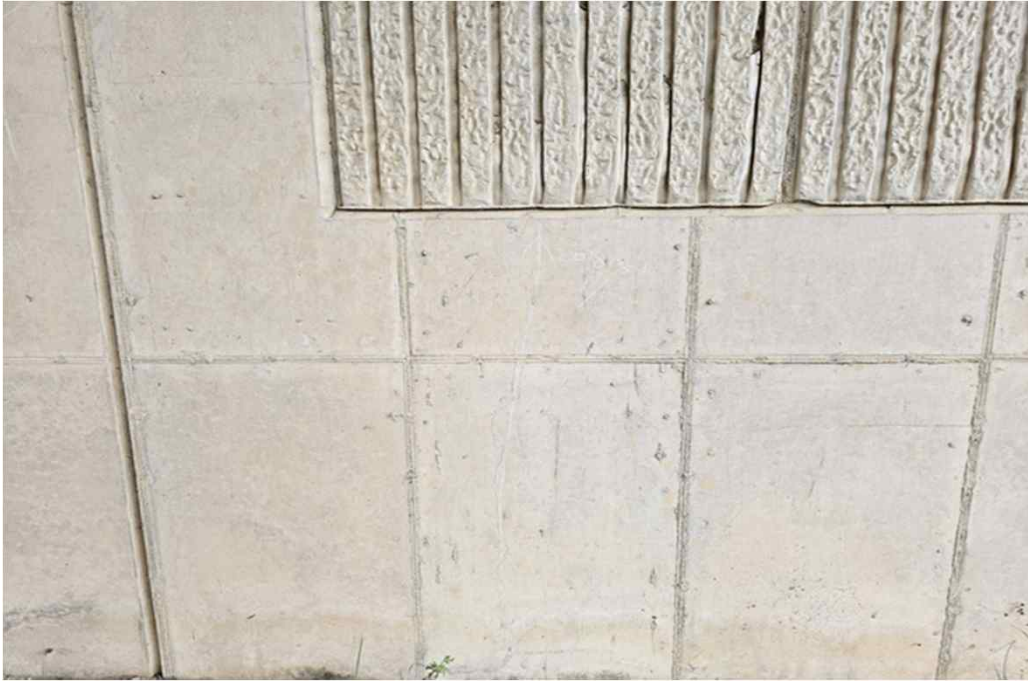
| 점검위치 | - | 개IC R-A3교(A1 | 사진번호 | #01 |

| No. | 위치 | | 점검 내용 | 사진번호 |
|---|---|---|---|---|
| 53 | - | 도개IC R-A3교(A1) | 도개IC 연결로(영업소↔본선) 교대 균열 (0.2mm/2.0mX5EA) | #01 |

| 점검내용 | | 도개IC 연결로(영업소↔본선) 교대 균열 (0.2mm/2.0mX5EA) | | |

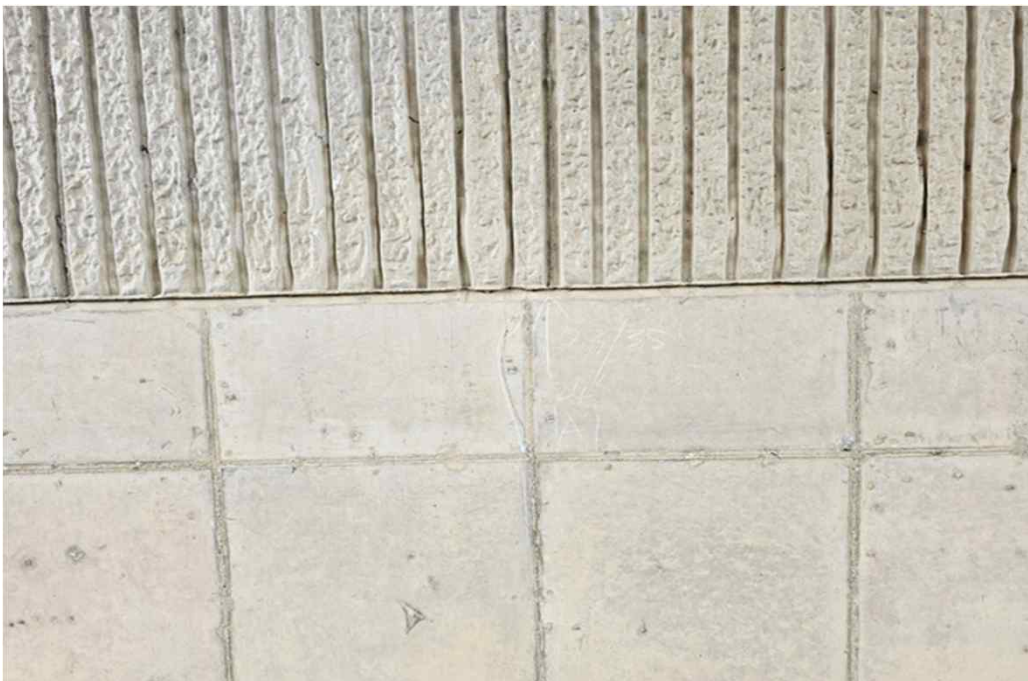
| 점검위치 | - | 개IC R-A3교(A1 | 사진번호 | #02 |

| No. | 위치 | | 점검 내용 | 사진번호 |
|---|---|---|---|---|
| 54 | - | 도개IC R-A3교(A1) | 도개IC 연결로(영업소↔본선) 교대 균열 (0.3mm/3.5m) | #02 |

| 점검내용 | | 도개IC 연결로(영업소↔본선) 교대 균열 (0.3mm/3.5m) | | |

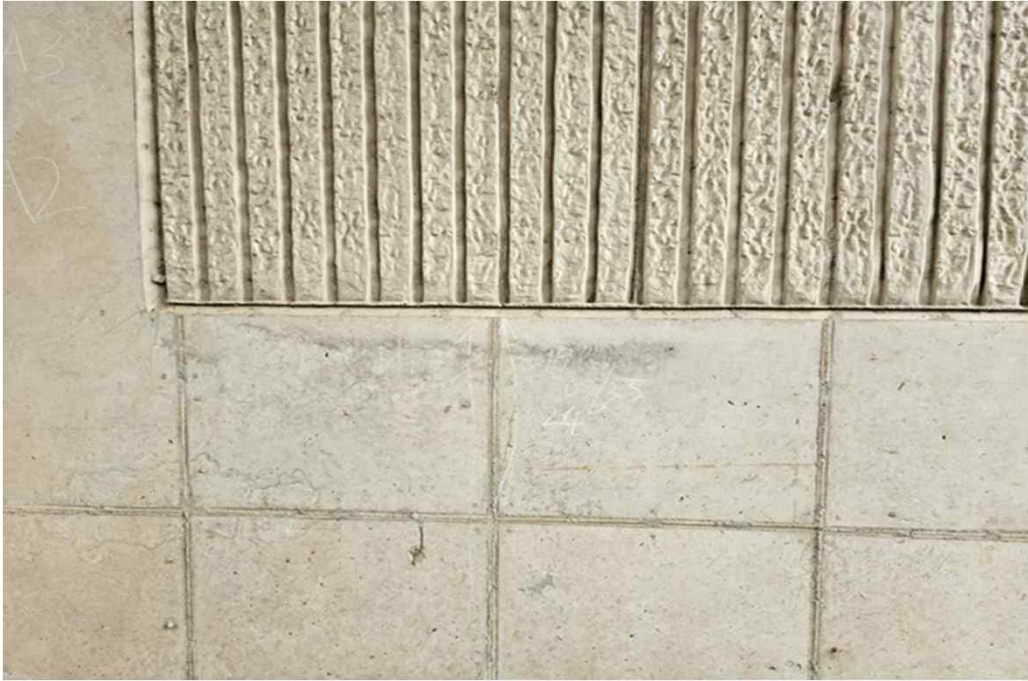
| 점검위치 | - 3개IC R-A3교(A2) | 사진번호 | #03 |

| No. | 위치 | | 점검 내용 | 사진번호 |
|---|---|---|---|---|
| 55 | - | 도개IC R-A3교(A2) | 도개IC 연결로(영업소↔본선) 교대 균열 (0.3mm/3.5m) | #03 |

| 점검내용 | 도개IC 연결로(영업소↔본선) 교대 균열 (0.3mm/3.5m) | | |

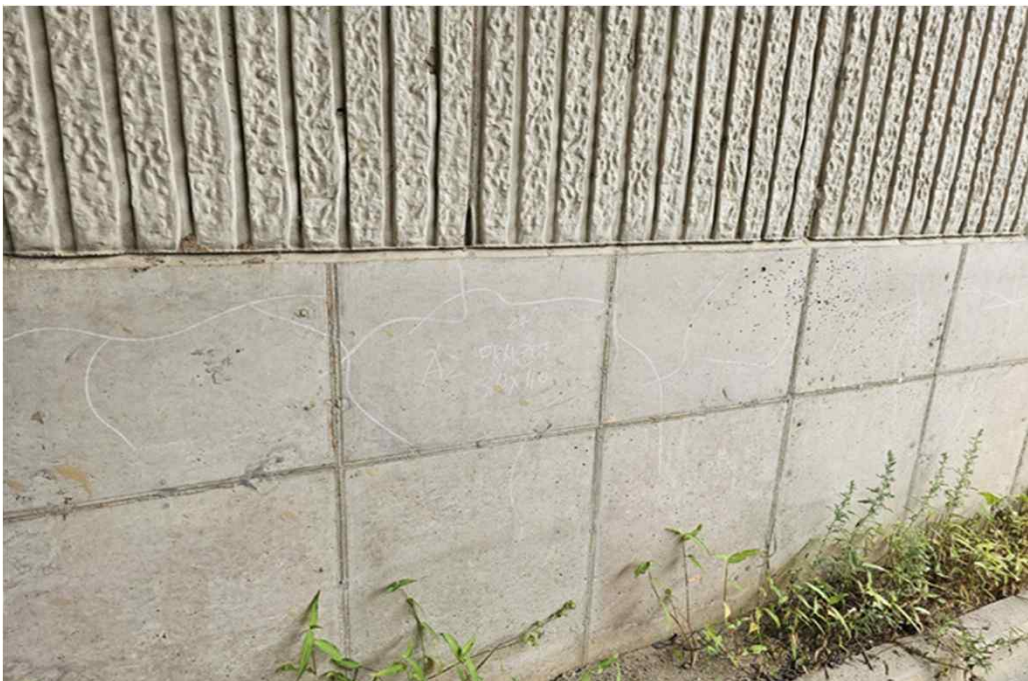
| 점검위치 | - 3개IC R-A3교(A2) | 사진번호 | #04 |

| No. | 위치 | | 점검 내용 | 사진번호 |
|---|---|---|---|---|
| 56 | - | 도개IC R-A3교(A2) | 도개IC 연결로(영업소↔본선) 교대 망상균열 (3.0mX1.0m) | #04 |

| 점검내용 | 도개IC 연결로(영업소↔본선) 교대 망상균열 (3.0mX1.0m) | | |

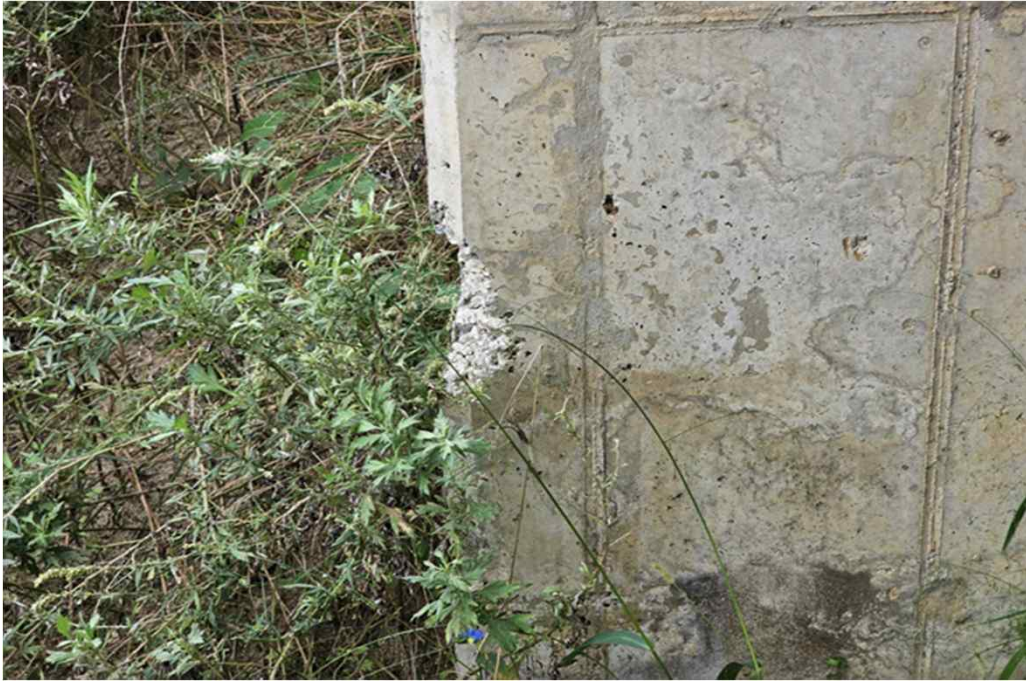
| 점검위치 | - 도개IC R-A3교(A2) | 사진번호 | #05 |

| No. | 위치 | | 점검 내용 | 사진번호 |
|---|---|---|---|---|
| 57 | - | 도개IC R-A3교(A2) | 도개IC 연결로(영업소↔본선) 교대 파손 (0.2mX0.3m) | #05 |

| 점검내용 | 도개IC 연결로(영업소↔본선) 교대 파손 (0.2mX0.3m) | | |

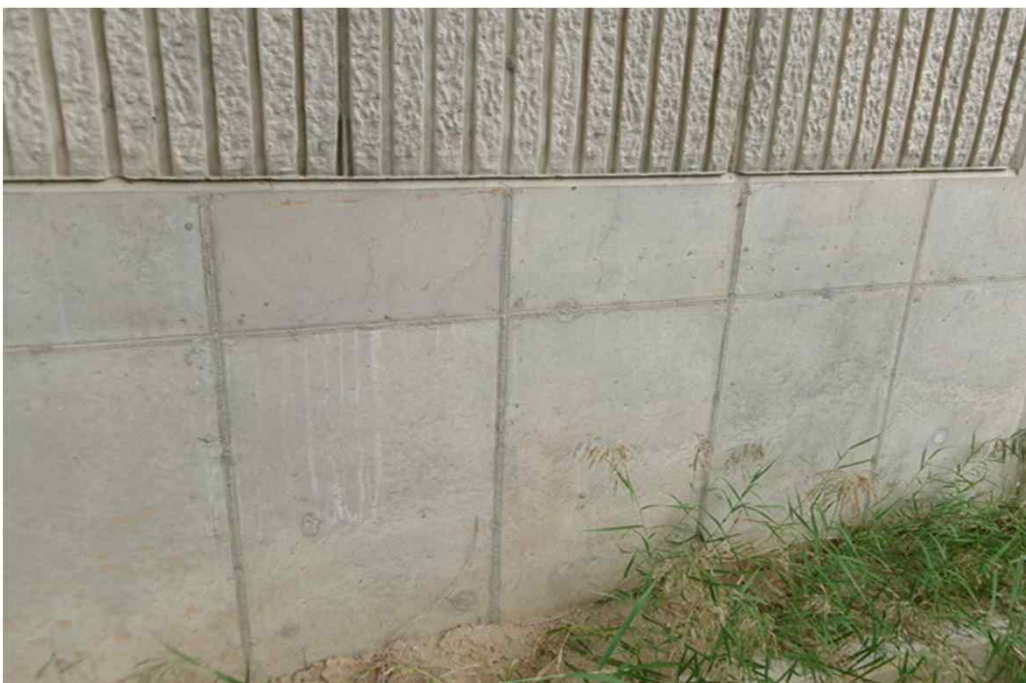
| 점검위치 | - 도개IC R-D교(A1) | 사진번호 | #01 |

| No. | 위치 | | 점검 내용 | 사진번호 |
|---|---|---|---|---|
| 58 | - | 도개IC R-D교(A1) | 도개IC 연결로(본선↔영업소) 교대 균열 (0.2mm/3.0mX4.0EA) | #01 |

| 점검내용 | 도개IC 연결로(본선↔영업소) 교대 균열 (0.2mm/3.0mX4.0EA) | | |

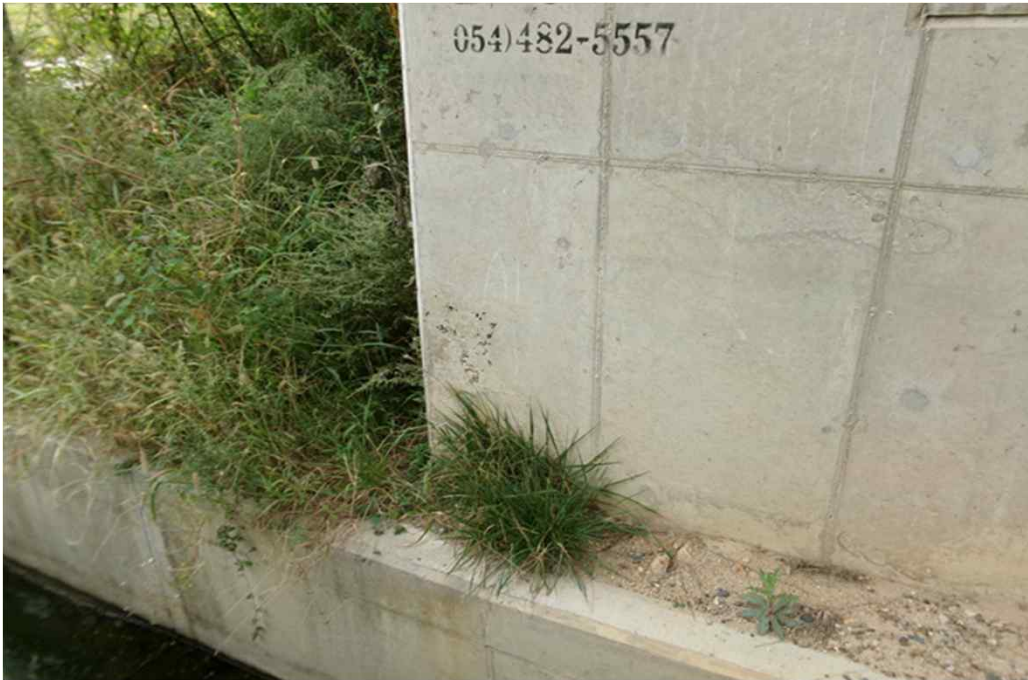
| 점검위치 | - | 도개IC R-D교(A1 | 사진번호 | #02 |

| No. | 위치 | | 점검 내용 | 사진번호 |
|---|---|---|---|---|
| 59 | - | 도개IC R-D교(A1) | 도개IC(본선↔영업소) 연결로 재료분리 (0.3mX0.3m) | #02 |

| 점검내용 | | 도개IC(본선↔영업소) 연결로 재료분리 (0.3mX0.3m) | | |

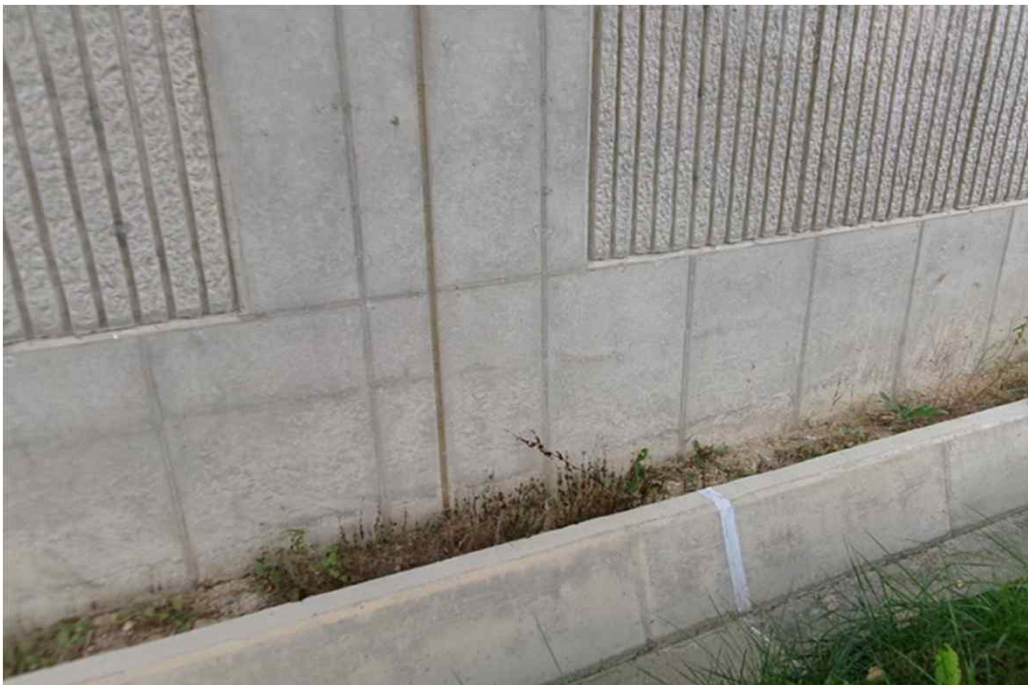
| 점검위치 | - | 도개IC R-D교(A2 | 사진번호 | #03 |

| No. | 위치 | | 점검 내용 | 사진번호 |
|---|---|---|---|---|
| 60 | - | 도개IC R-D교(A2) | 도개IC 연결로(본선↔영업소) 교대 균열 (0.2mm/3.0mX6.0EA) | #03 |

| 점검내용 | | 도개IC 연결로(본선↔영업소) 교대 균열 (0.2mm/3.0mX6.0EA) | | |

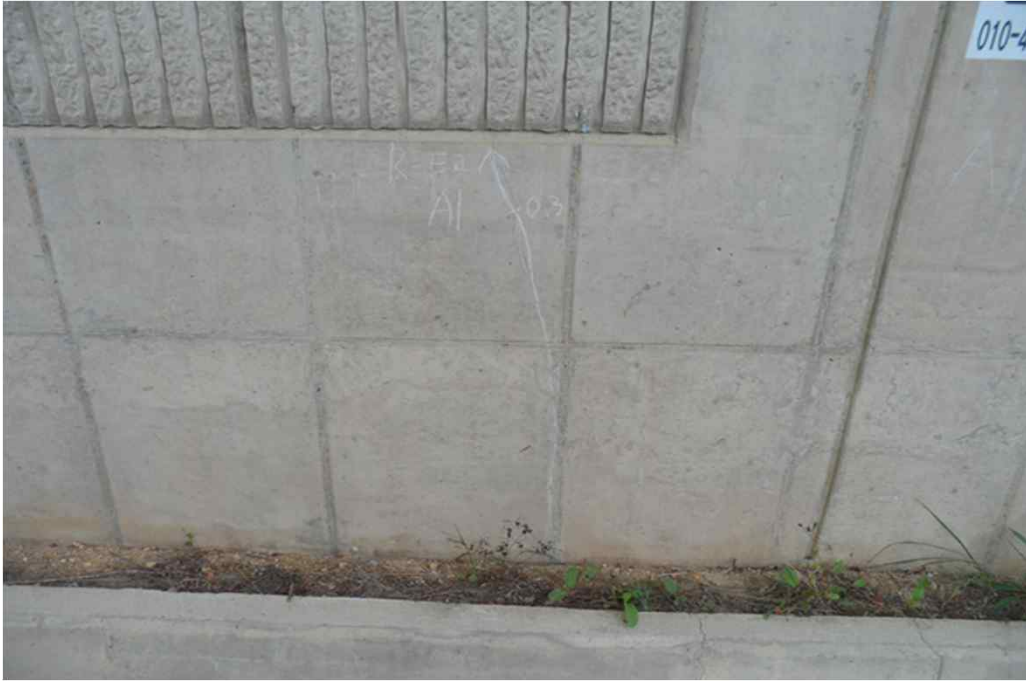
| 점검위치 | - 도개IC R-E교(A1) | 사진번호 | #01 |

| No. | 위치 | | 점검 내용 | 사진번호 |
|---|---|---|---|---|
| 61 | - | 도개IC R-E교(A1) | 도개IC 연결로(영업소↔본선) 교대 균열 (0.3mm/2.5m) | #01 |

| 점검내용 | 도개IC 연결로(영업소↔본선) 교대 균열 (0.3mm/2.5m) | | |

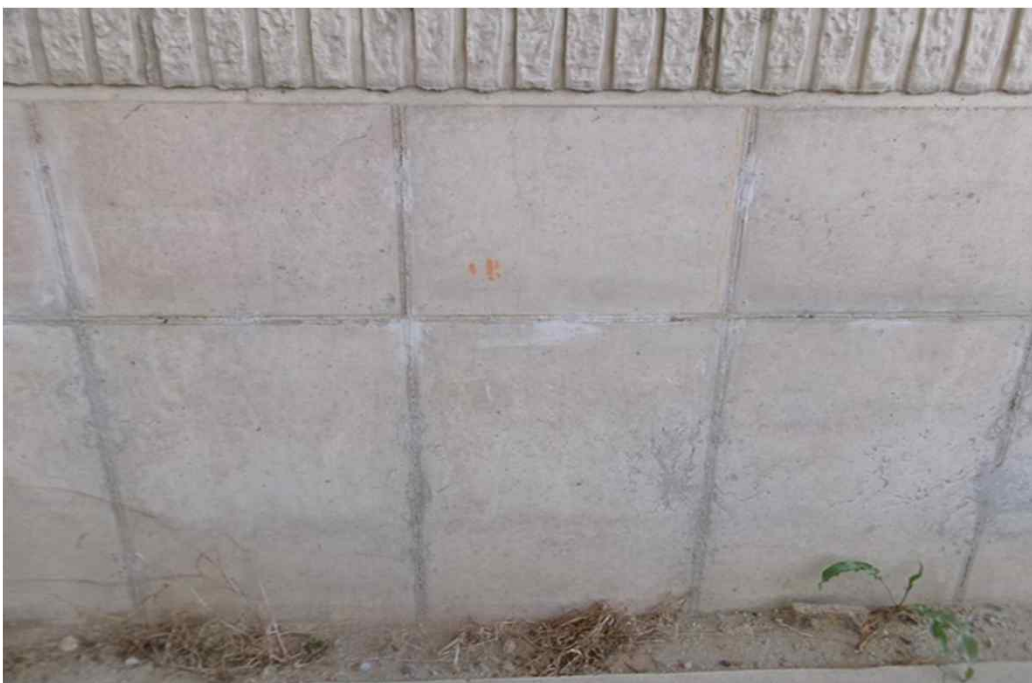
| 점검위치 | - 도개IC R-E교(A2) | 사진번호 | #02 |

| No. | 위치 | | 점검 내용 | 사진번호 |
|---|---|---|---|---|
| 62 | - | 도개IC R-E교(A2) | 도개IC 연결로(영업소↔본선) 교대 균열 (0.2mm/1.0mX7EA) | #02 |

| 점검내용 | 도개IC 연결로(영업소↔본선) 교대 균열 (0.2mm/1.0mX7EA) | | |

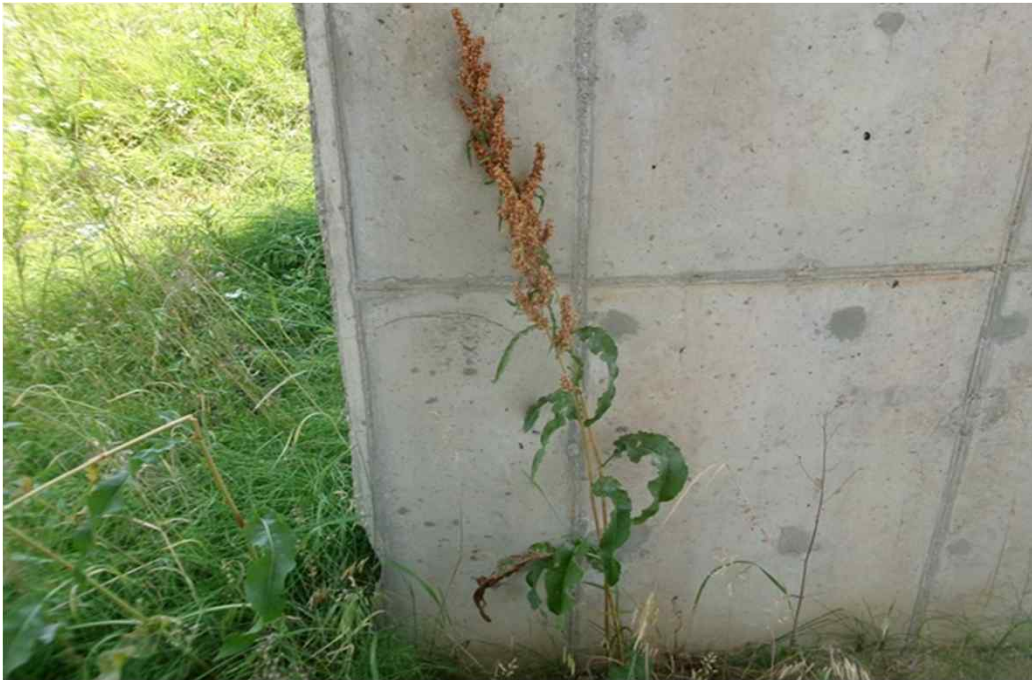
| 점검위치 | - | 도개IC R-E교(A2) | 사진번호 | #03 |

| No. | 위치 | | 점검 내용 | 사진번호 |
|---|---|---|---|---|
| 63 | - | 도개IC R-E교(A2) | 도개IC 연결로(영업소↔본선) 교대 균열 (0.3mm/0.5m) | #03 |

| 점검내용 | | 도개IC 연결로(영업소↔본선) 교대 균열 (0.3mm/0.5m) | | |

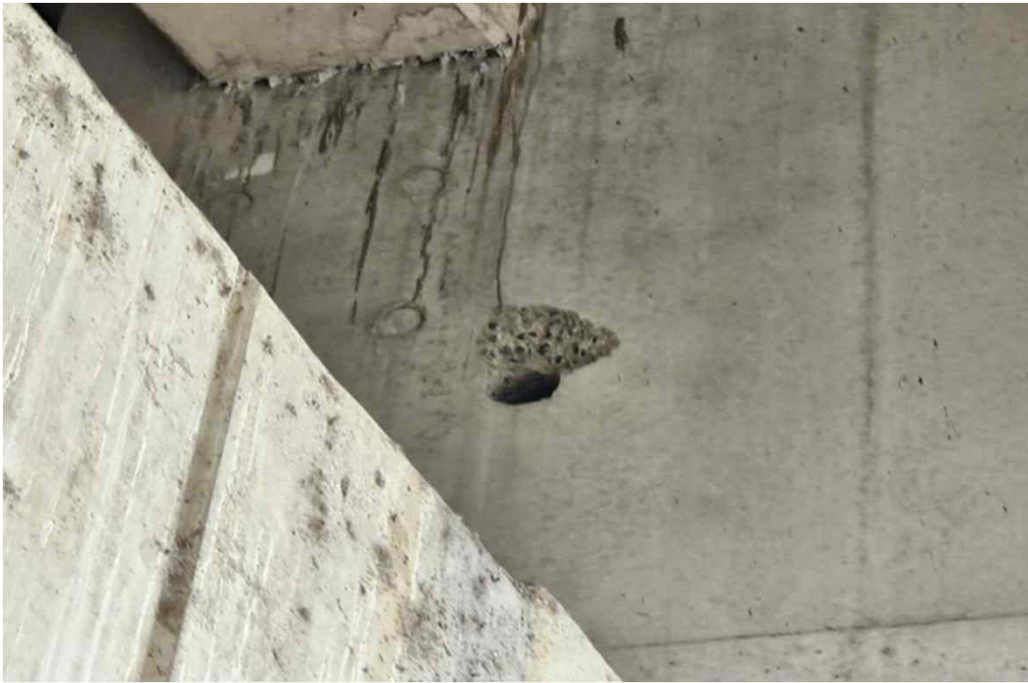
| 점검위치 | 영천 | 신천교(S2-G4) | 사진번호 | #02 |

| No. | 위치 | | 점검 내용 | 사진번호 |
|---|---|---|---|---|
| 65 | 영천 | 신천교(S2-G4) | STA 13.18k 거더 인양흠파손 (0.2mX0.2mX3EA) | #02 |

| 점검내용 | | STA 13.18k 거더 인양홀파손 (0.2mX0.2mX3EA) | | |

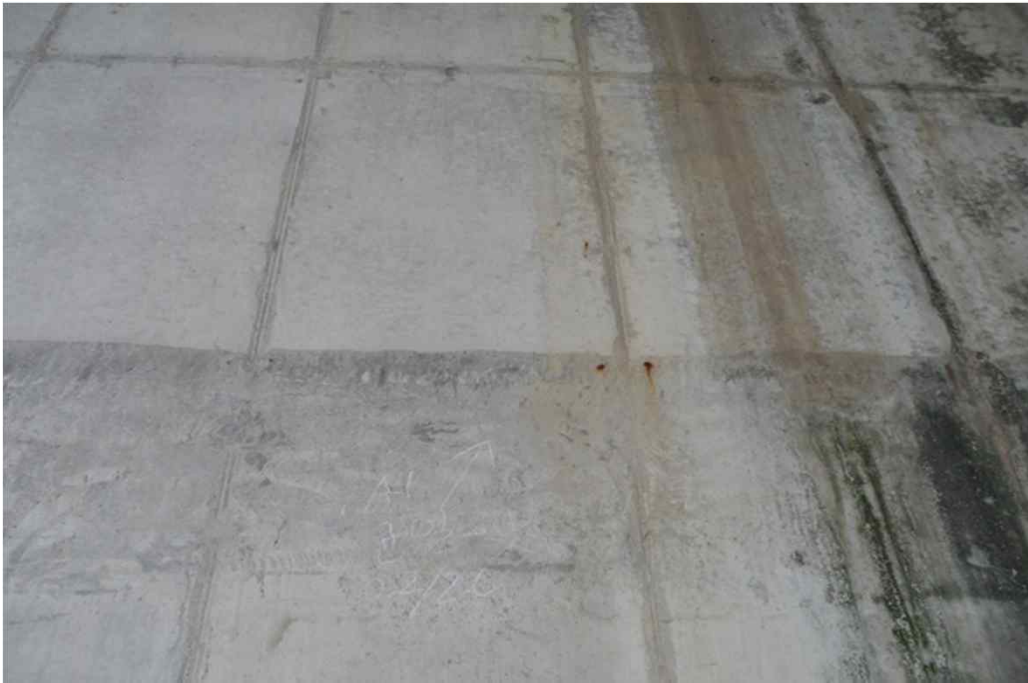
| 점검위치 | 상주 | 신천교(A1) | 사진번호 | #03 |

| No. | 위치 | | 점검 내용 | 사진번호 |
|---|---|---|---|---|
| 66 | 상주 | 신천교(A1) | STA 13.11k 교대 균열 (0.2m/2.0mX2EA) | #03 |

| 점검내용 | | STA 13.11k 교대 균열 (0.2m/2.0mX2EA) | | |

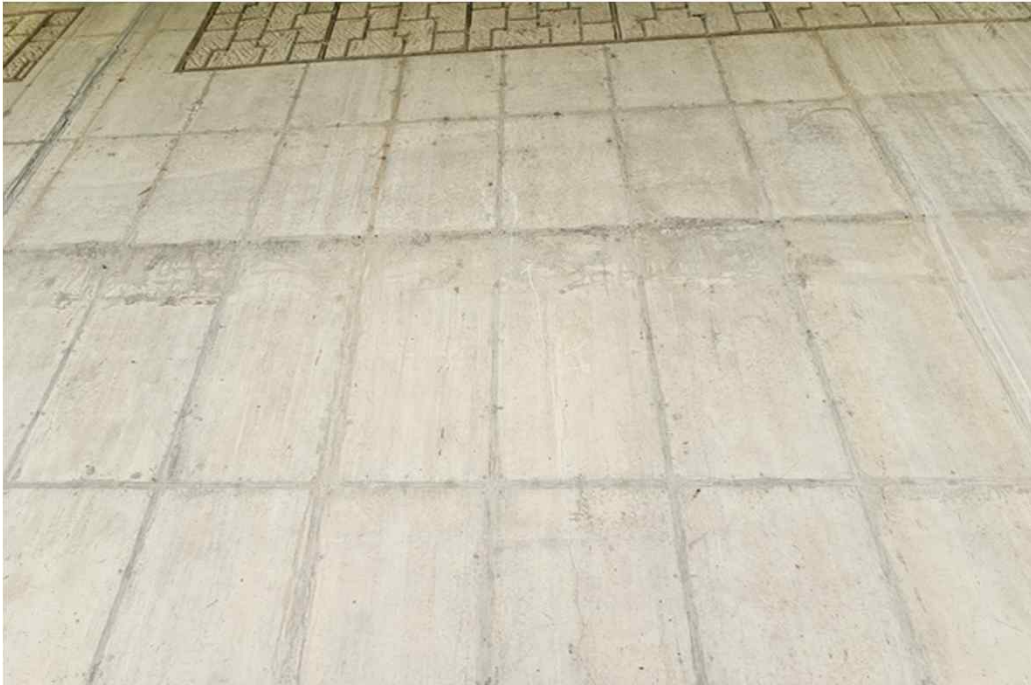
| 점검위치 | 상주 | 신천교(A1) | 사진번호 | #04 |

| No. | 위치 | | 점검 내용 | 사진번호 |
|---|---|---|---|---|
| 67 | 상주 | 신천교(A1) | STA 13.11k 교대 균열 (0.2m/5.0m) | #04 |

| 점검내용 | STA 13.11k 교대 균열 (0.2m/5.0m) | | | |

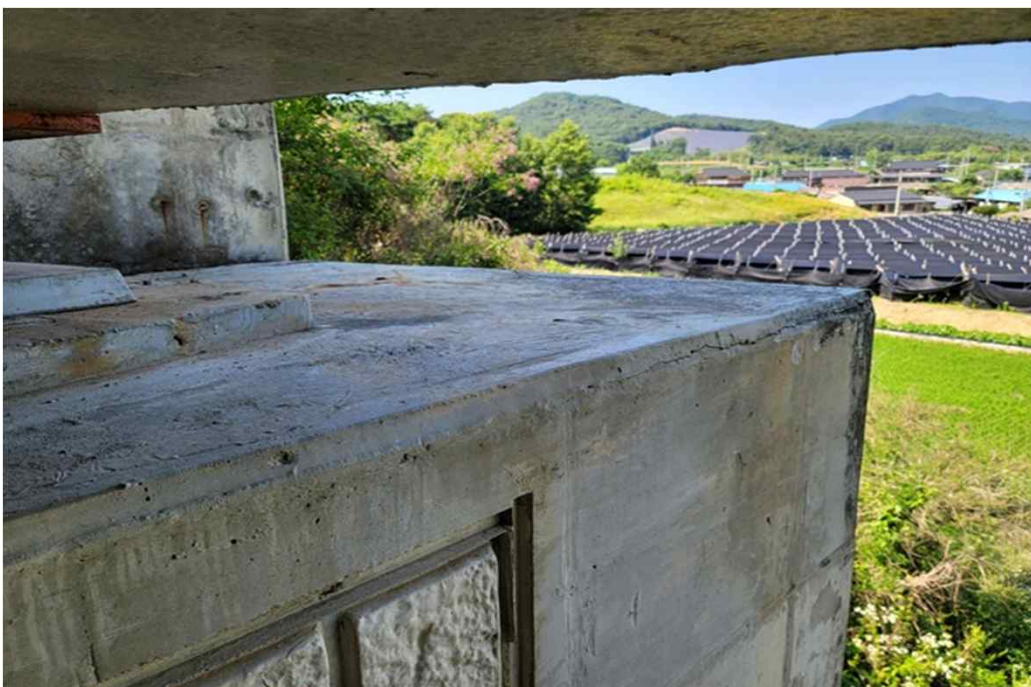
| 점검위치 | 상주 | 신천교(A1) | 사진번호 | #05 |

| No. | 위치 | | 점검 내용 | 사진번호 |
|---|---|---|---|---|
| 68 | 상주 | 신천교(A1) | STA 13.11k 교대 보수부 들뜸 (1.0mX3.0m) | #05 |

| 점검내용 | STA 13.11k 교대 보수부 들뜸 (1.0mX3.0m) | | | |

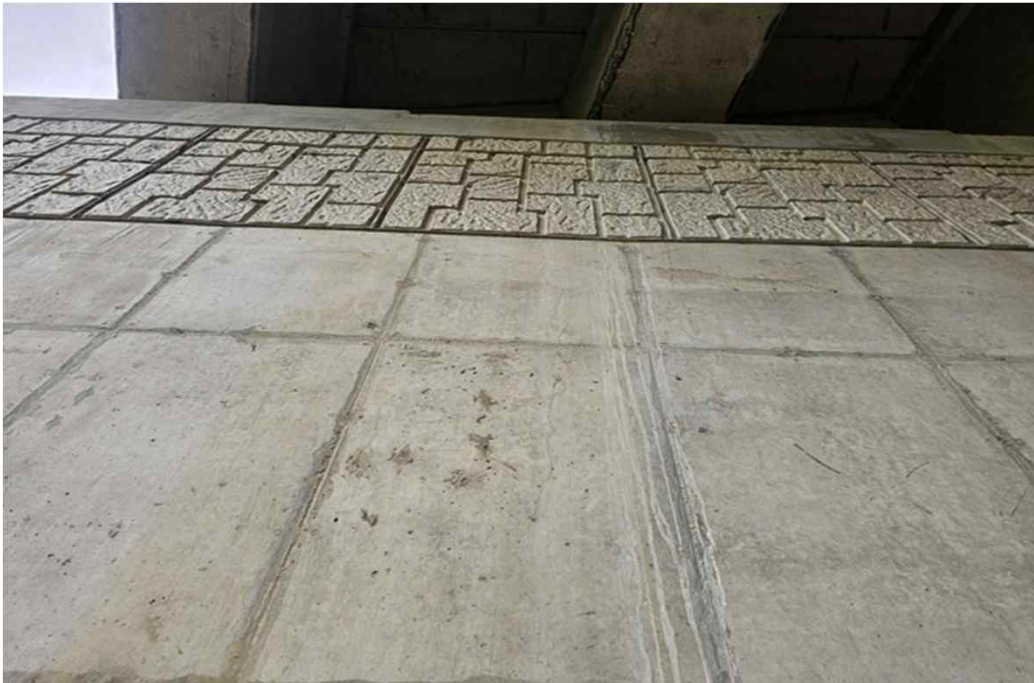
| 점검위치 | 영천 | 신천교(A1) | 사진번호 | #06 |

| No. | 위치 | | 점검 내용 | 사진번호 |
|---|---|---|---|---|
| 69 | 영천 | 신천교(A1) | STA 13.11k 교대 균열 (0.2m/1.5m) | #06 |

| 점검내용 | | STA 13.11k 교대 균열 (0.2m/1.5m) | | |

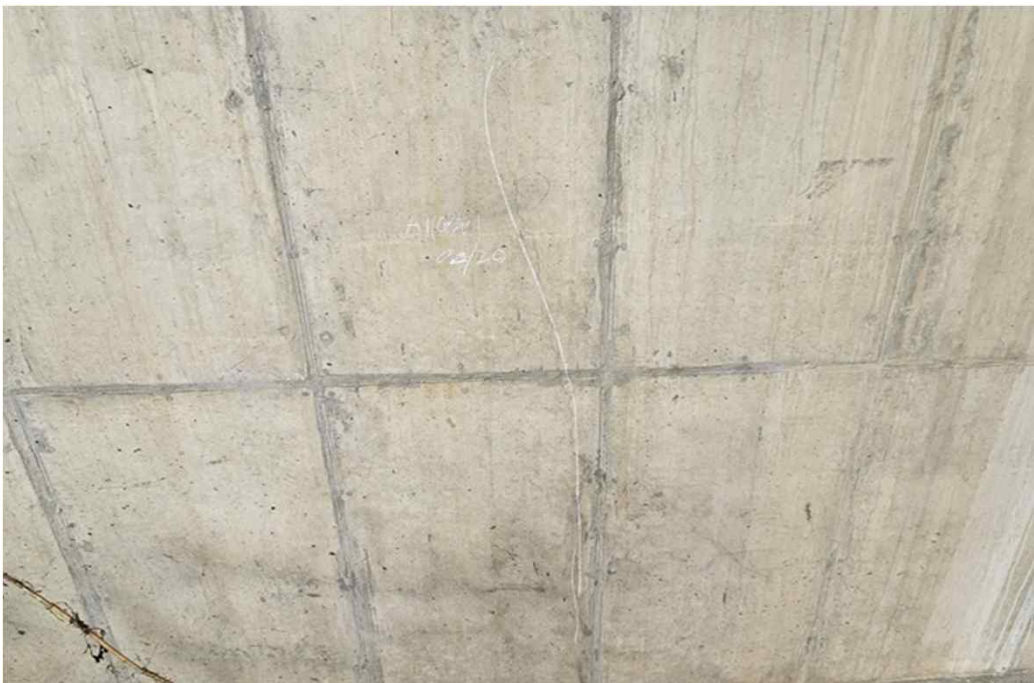
| 점검위치 | 영천 | 신천교(A1) | 사진번호 | #07 |

| No. | 위치 | | 점검 내용 | 사진번호 |
|---|---|---|---|---|
| 70 | 영천 | 신천교(A1) | STA 13.11k 교대 균열 (0.2m/2.0mX3EA) | #07 |

| 점검내용 | | STA 13.11k 교대 균열 (0.2m/2.0mX3EA) | | |

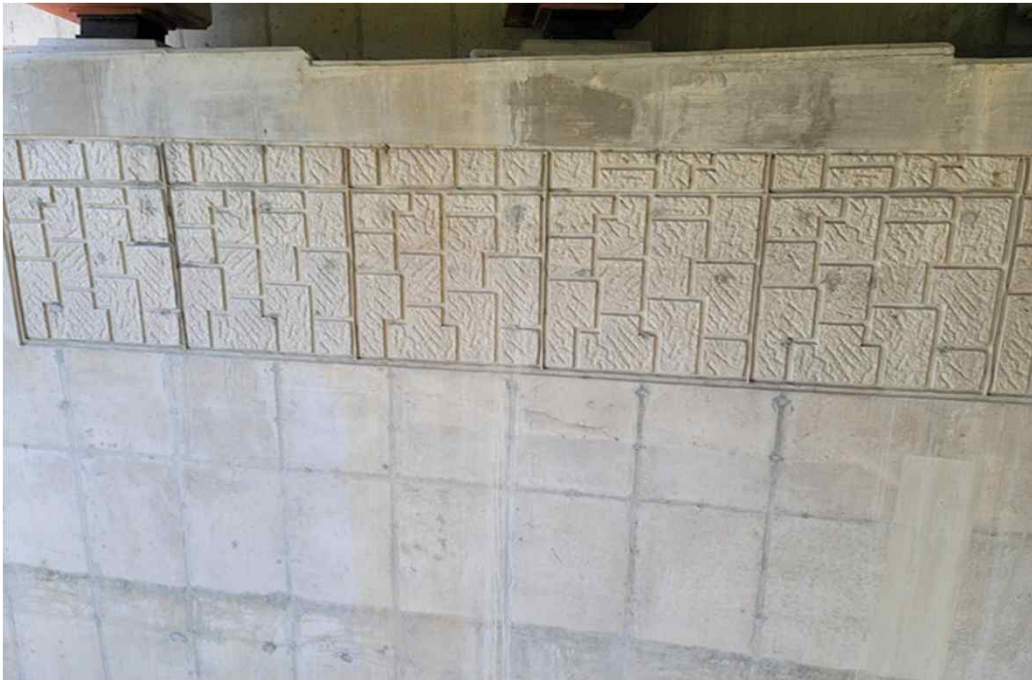
| 점검위치 | 영천 | 신천교(A1) | 사진번호 | #08 |

| No. | 위치 | | 점검 내용 | 사진번호 |
|---|---|---|---|---|
| 71 | 영천 | 신천교(A1) | STA 13.11k 교대 균열 (0.2m/3.0m) | #08 |

| 점검내용 | | STA 13.11k 교대 균열 (0.2m/3.0m) | | |

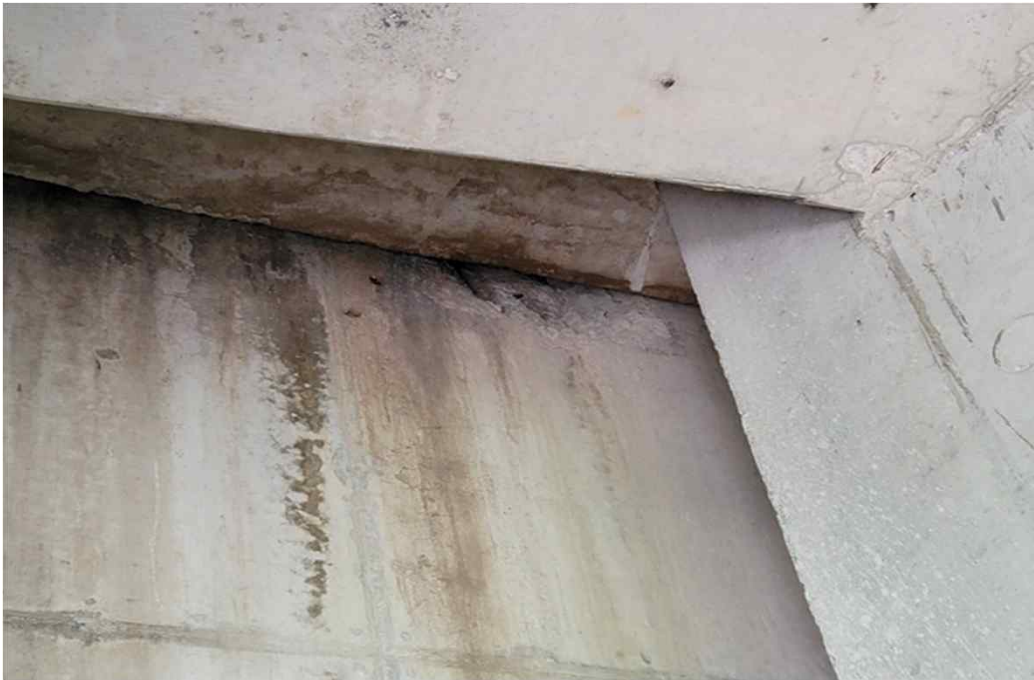
| 점검위치 | 영천 | 신천교(A1) | 사진번호 | #10 |

| No. | 위치 | | 점검 내용 | 사진번호 |
|---|---|---|---|---|
| 73 | 영천 | 신천교(A1) | STA 13.11k 교대 파손 (0.3mX0.3m) | #10 |

| 점검내용 | | STA 13.11k 교대 파손 (0.3mX0.3m) | | |

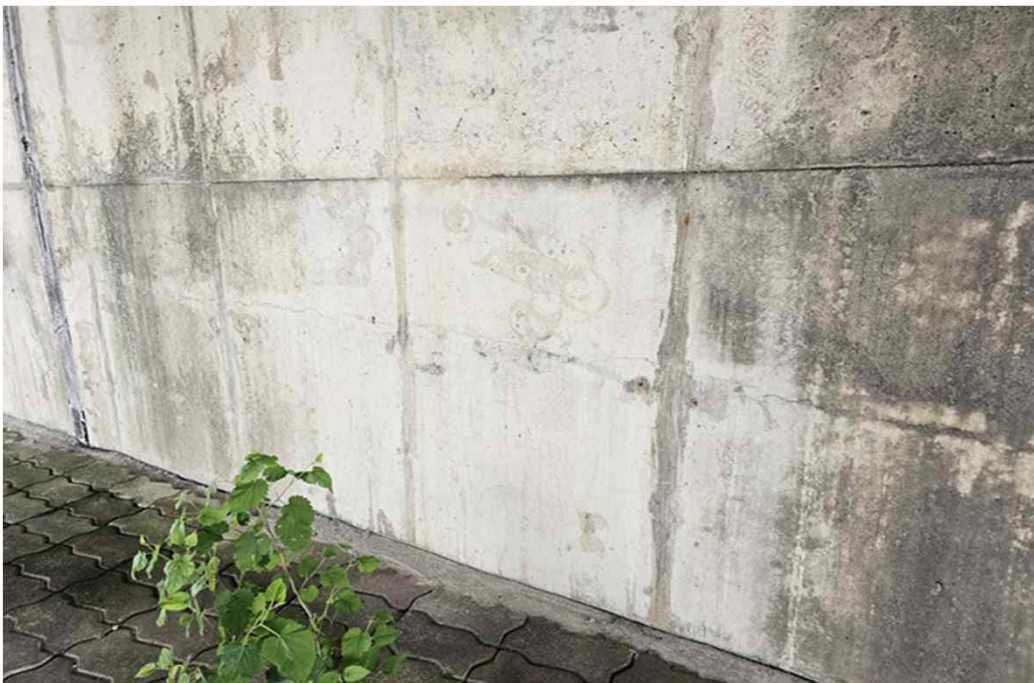
| 점검위치 | 영천 | 신천교(A2) | 사진번호 | #11 |

| No. | 위치 | | 점검 내용 | 사진번호 |
|---|---|---|---|---|
| 74 | 영천 | 신천교(A2) | STA 13.18k 교대 교대 균열 (0.2m/3.0m) | #11 |

| 점검내용 | | STA 13.18k 교대 교대 균열 (0.2m/3.0m) | | |

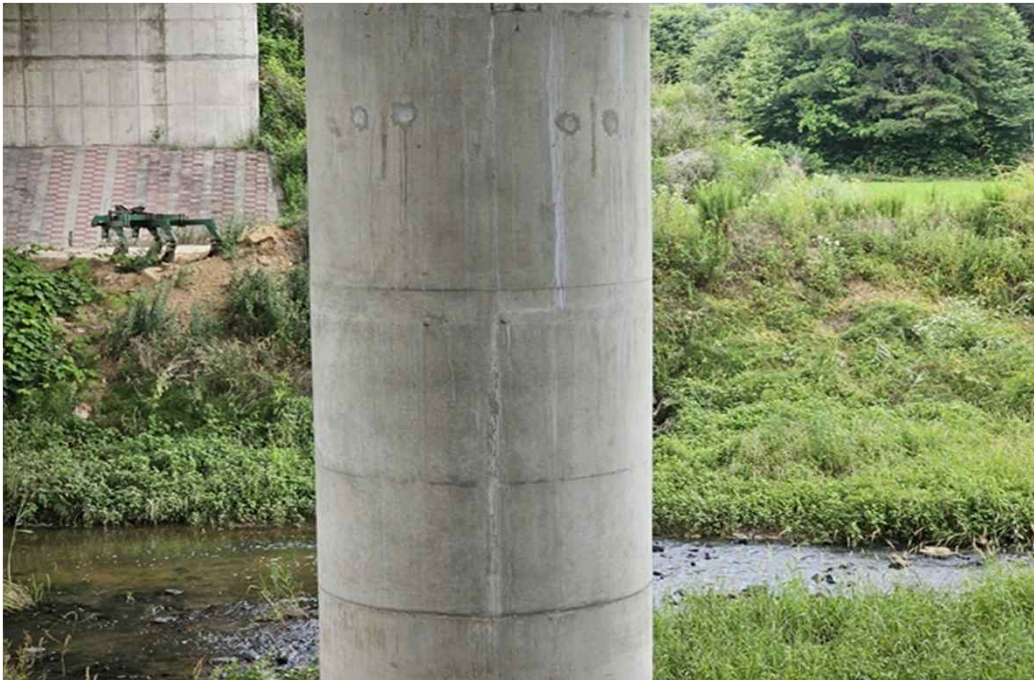
| 점검위치 | 상주 | 신천교(P1) | 사진번호 | #12 |

| No. | 위치 | | 점검 내용 | 사진번호 |
|---|---|---|---|---|
| 75 | 상주 | 신천교(P1) | STA 13.11k 교각 백태 (0.5mX2.0m) | #12 |

| 점검내용 | | STA 13.11k 교각 백태 (0.5mX2.0m) | | |

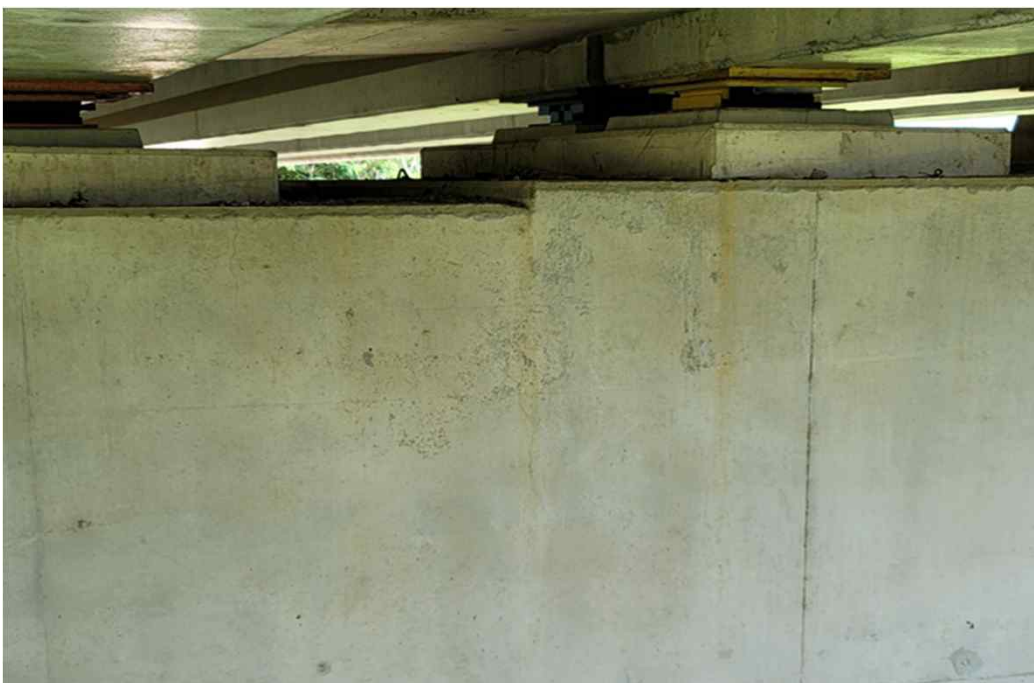
| 점검위치 | 영천 | 신천교(P1) | 사진번호 | #13 |

| No. | 위치 | | 점검 내용 | 사진번호 |
|---|---|---|---|---|
| 76 | 영천 | 신천교(P1) | STA 13.11k 교각 코핑부 균열 (0.2m/2.0mX2EA) | #13 |

| 점검내용 | | STA 13.11k 교각 코핑부 균열 (0.2m/2.0mX2EA) | | |
