## 도로교량 하자 목록(4공구)

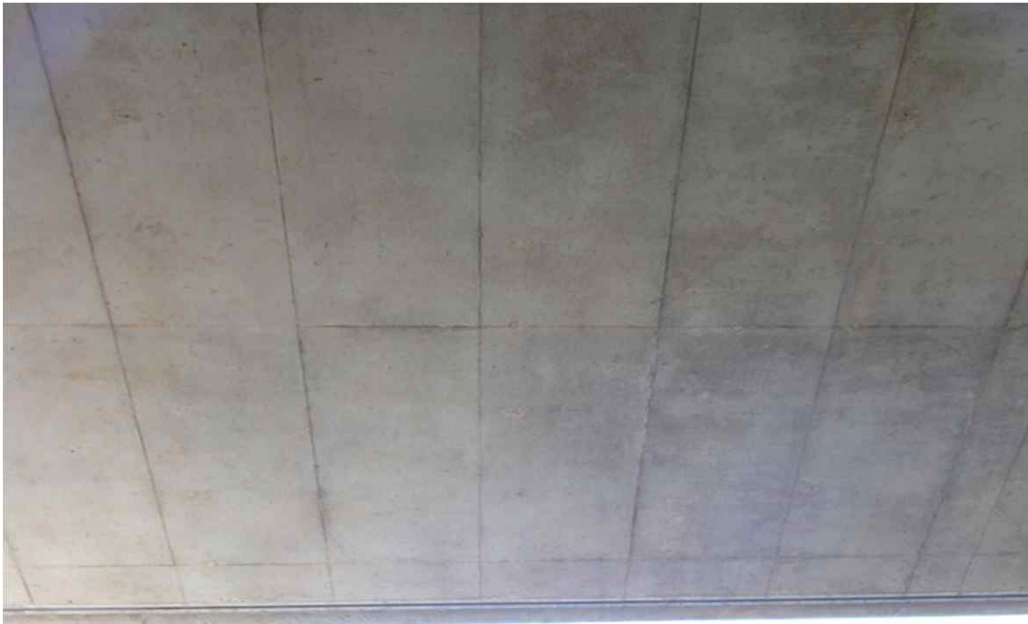
| 점검위치 | 상주 | 서경교(S1) | 사진번호 | #01 |

| No. | 위치 | | 점검 내용 | 사진번호 |
|---|---|---|---|---|
| 1 | 상주 | 서경교(S1) | STA 29.92k 바닥판하면 망상균열(Cw=0.2mm, 2.0mX3.0m) | #01 |

| 점검내용 | | STA 29.92k 바닥판하면 망상균열(Cw=0.2mm,2.0mX3.0m) | | |

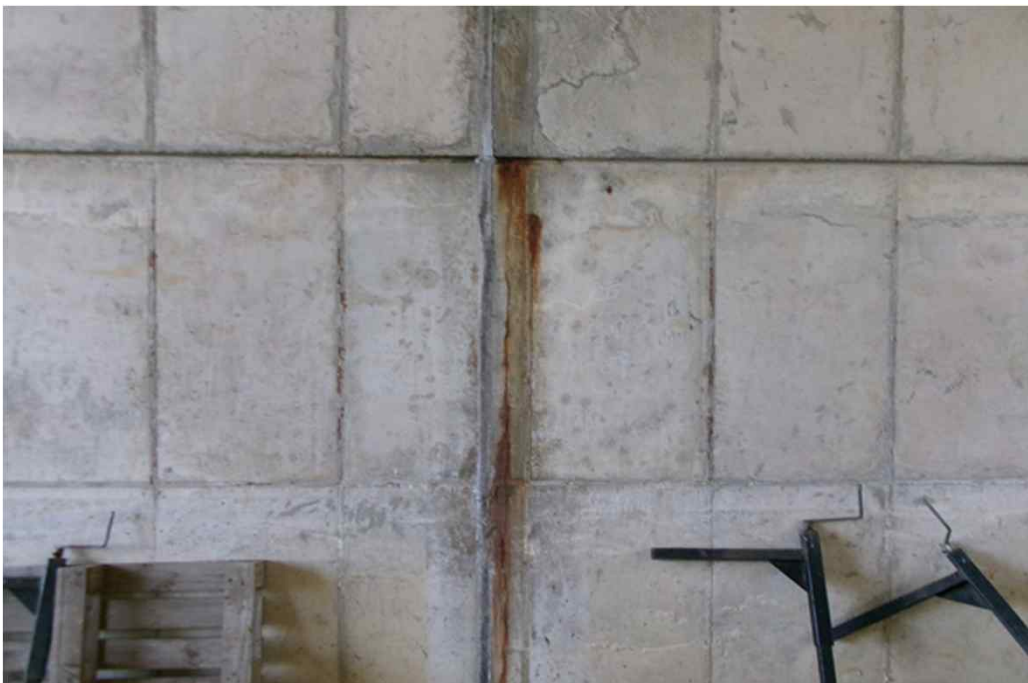
| 점검위치 | 상주 | 서경교(A1) | 사진번호 | #02 |

| No. | 위치 | | 점검 내용 | 사진번호 |
|---|---|---|---|---|
| 2 | 상주 | 서경교(A1) | STA 29.92k 교대 조인트부 들뜸 1EA | #02 |

| 점검내용 | | STA 29.92k 교대 조인트부 들뜸 1EA | | |

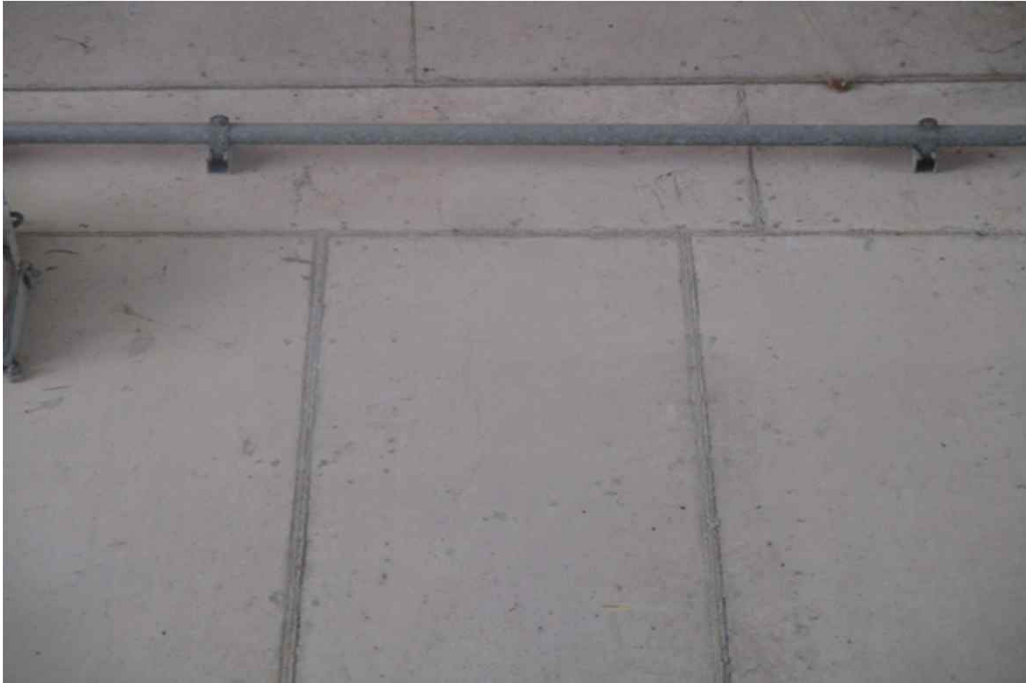
| 점검위치 | 상주 | 서경교(A2) | 사진번호 | #03 |

| No. | 위치 | | 점검 내용 | 사진번호 |
|---|---|---|---|---|
| 3 | 상주 | 서경교(A2) | STA 29.93k 교대 균열(0.2mm/1.5m) | #03 |

| 점검내용 | STA 29.93k 교대 균열(0.2mm/1.5m) | | | |

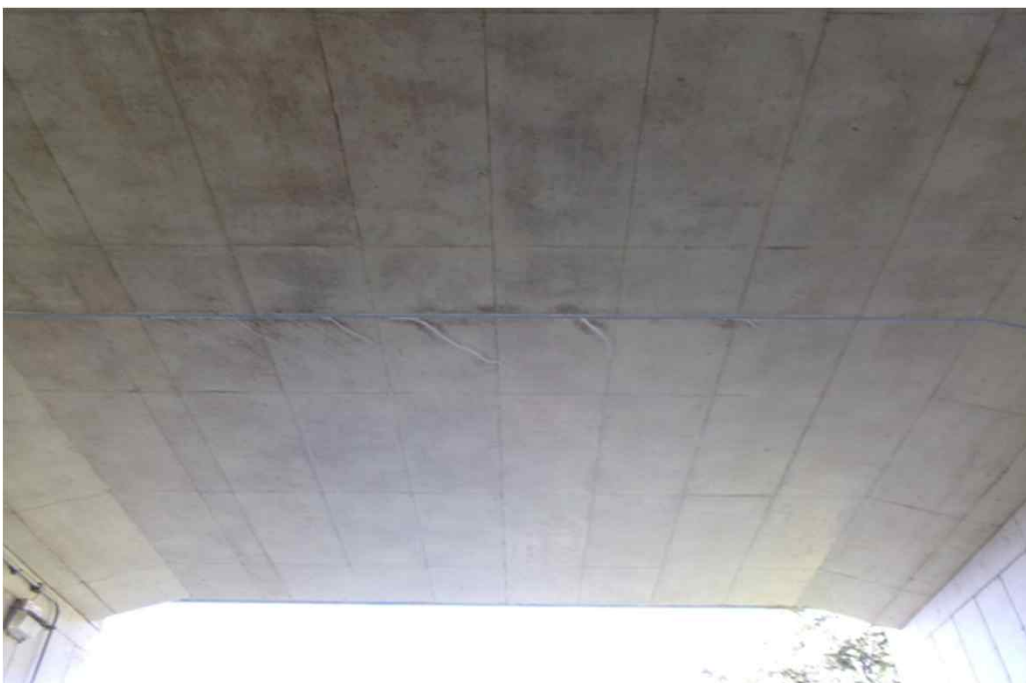
| 점검위치 | 영천 | 서경교(S1) | 사진번호 | #04 |

| No. | 위치 | | 점검 내용 | 사진번호 |
|---|---|---|---|---|
| 4 | 영천 | 서경교(S1) | STA 29.92k 바닥판하면 백태(2.0mX4.0m) | #04 |

| 점검내용 | STA 29.92k 바닥판하면 백태(2.0mX4.0m) | | | |

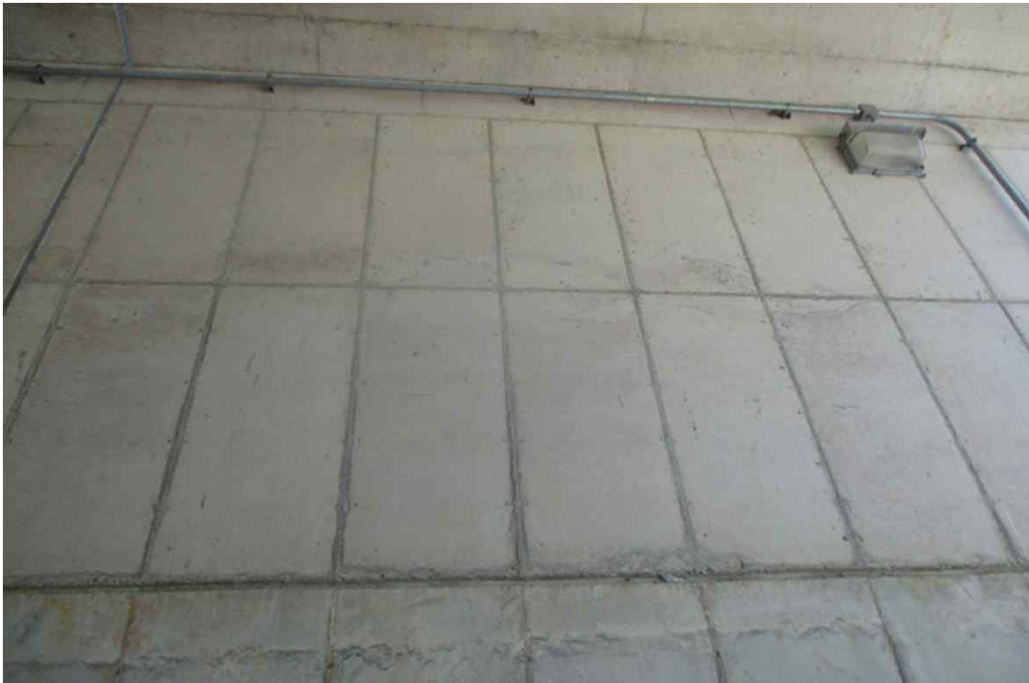
| 점검위치 | 영천 | 서경교(A2) | 사진번호 | #05 |

| No. | 위치 | | 점검 내용 | 사진번호 |
|---|---|---|---|---|
| 5 | 영천 | 서경교(A2) | STA 29.93k 교대 균열(0.2mm/4.5m) | #05 |

| 점검내용 | | STA 29.93k 교대 균열(0.2mm/4.5m) | | |
