## 도로교량 하자 목록(5공구)

## 사진대지

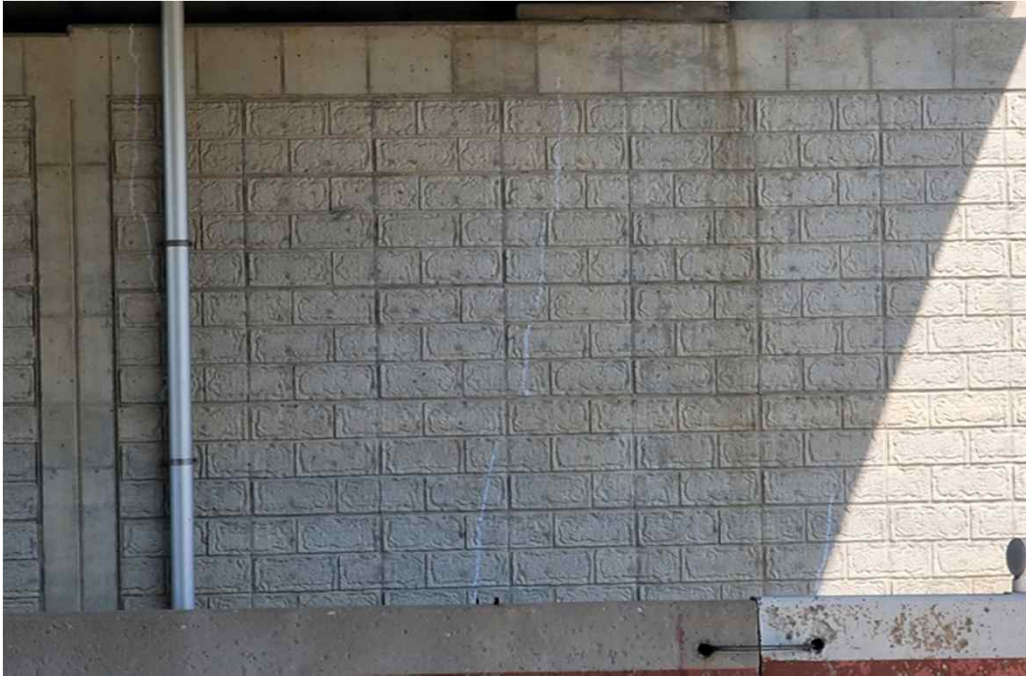
| 점검위치 | 상주,영천 군위JCT R-A1교(A1) | 사진번호 | #01 |

| No. | 위치 | | 점검 내용 | 사진번호 |
|---|---|---|---|---|
| 1 | 상주,영천 | 군위JCT R-A1교(A1) | 군위JCT 연결로(영업소↔본선) 교대 재균열(0.3mm/4.0m) | #01 |

| 점검내용 | 군위JCT 연결로(영업소↔본선) 교대 재균열(0.3mm/4.0m) | | |

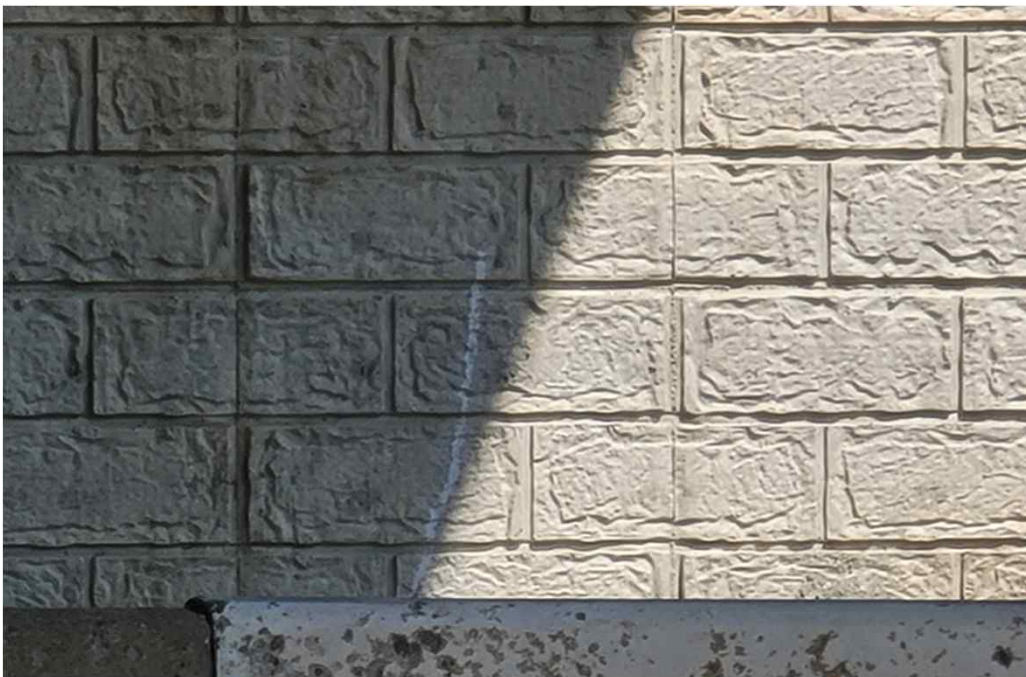
| 점검위치 | 상주,영천 위JCT R-A1교(A1) | 사진번호 | #02 |

| No. | 위치 | | 점검 내용 | 사진번호 |
|---|---|---|---|---|
| 2 | 상주,영천 | 군위JCT R-A1교(A1) | 군위JCT 연결로(영업소↔본선) 교대 재균열(0.2mm/2.0m) | #02 |

| 점검내용 | 군위JCT 연결로(영업소↔본선) 교대 재균열(0.2mm/2.0m) | | |

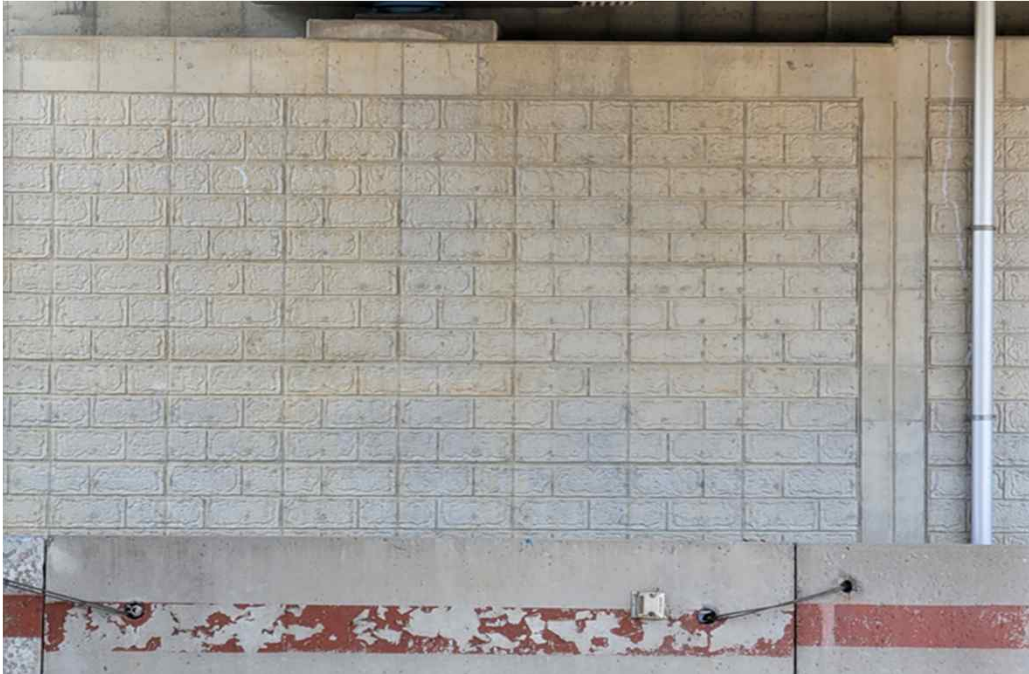
| 점검위치 | 상주,영천 위JCT R-A1교(A | 사진번호 | #03 |

| No. | 위치 | | 점검 내용 | 사진번호 |
|---|---|---|---|---|
| 3 | 상주,영천 | 군위JCT R-A1교(A1) | 군위JCT 연결로(영업소↔본선) 교대 균열(0.2mm/2.0mX2EA) | #03 |

| 점검내용 | 군위JCT 연결로(영업소↔본선) 교대 균열(0.2mm/2.0mX2EA) | | |

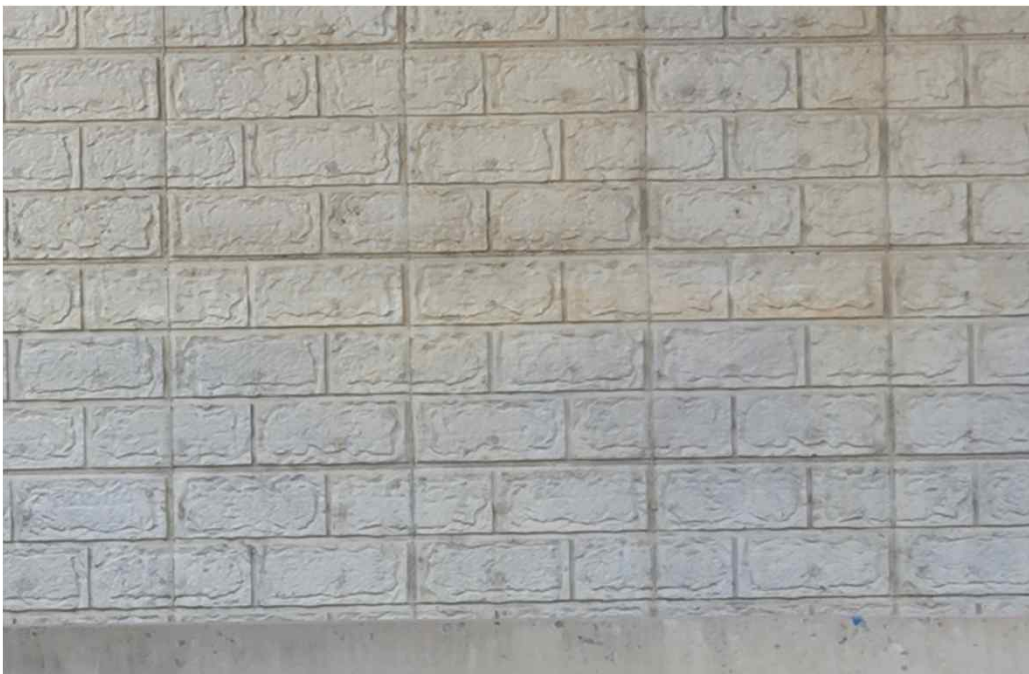
| 점검위치 | 상주,영천 위JCT R-A1교(A | 사진번호 | #04 |

| No. | 위치 | | 점검 내용 | 사진번호 |
|---|---|---|---|---|
| 4 | 상주,영천 | 군위JCT R-A1교(A1) | 군위JCT 연결로(영업소↔본선) 교대 균열(0.2mm/1.5m) | #04 |

| 점검내용 | 군위JCT 연결로(영업소↔본선) 교대 균열(0.2mm/1.5m) | | |

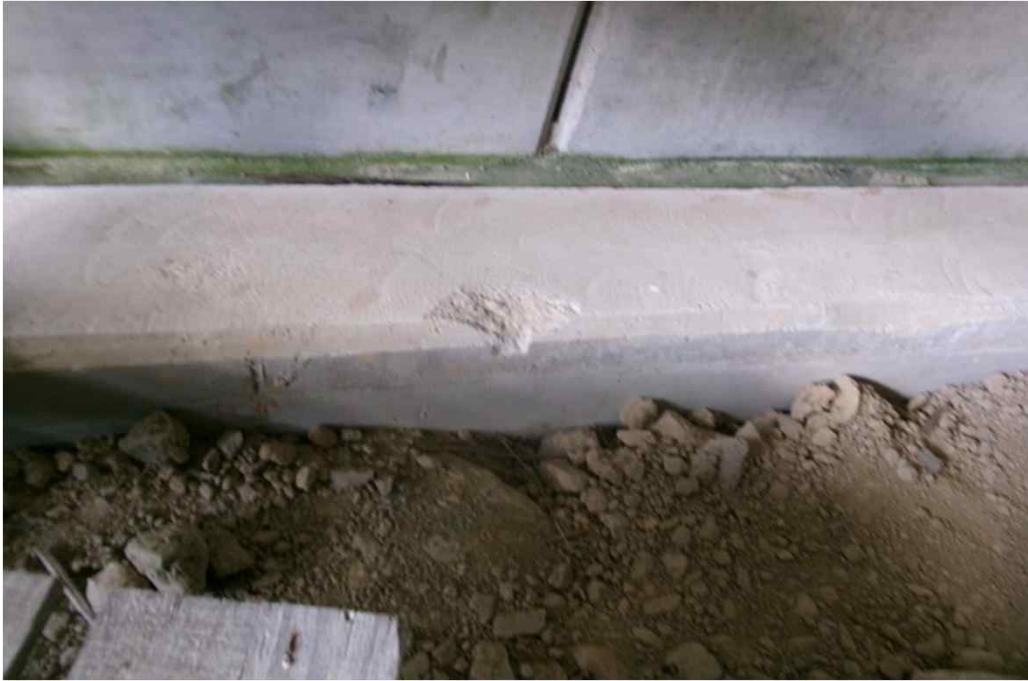
| 점검위치 | 상주,영천 위JCT R-A3교(A | 사진번호 | #01 |

| No. | 위치 | | 점검 내용 | 사진번호 |
|---|---|---|---|---|
| 5 | 상주,영천 | 군위JCT R-A3교(A1) | 군위JCT 연결로 교대 파손(0.2mX0.3m) | #01 |

| 점검내용 | 군위JCT 연결로 교대 파손(0.2mX0.3m) | | |

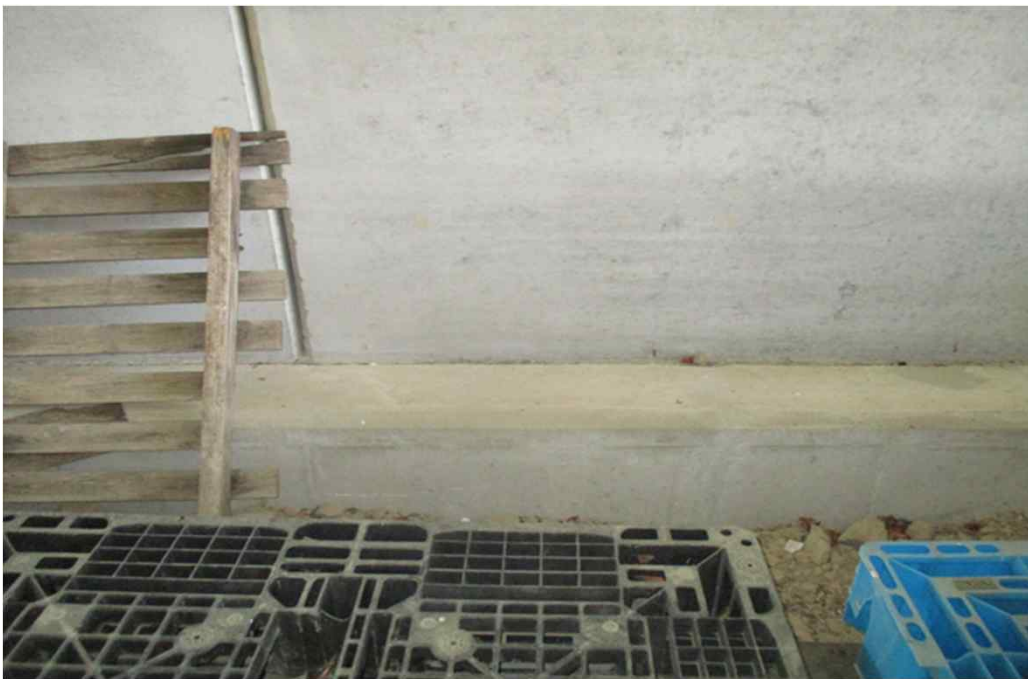
| 점검위치 | 상주,영천 위JCT R-A3교(A | 사진번호 | #02 |

| No. | 위치 | | 점검 내용 | 사진번호 |
|---|---|---|---|---|
| 6 | 상주,영천 | 군위JCT R-A3교(A1) | 군위JCT 연결로 교대 균열(0.2/0.3m) | #02 |

| 점검내용 | 군위JCT 연결로 교대 균열(0.2/0.3m) | | |

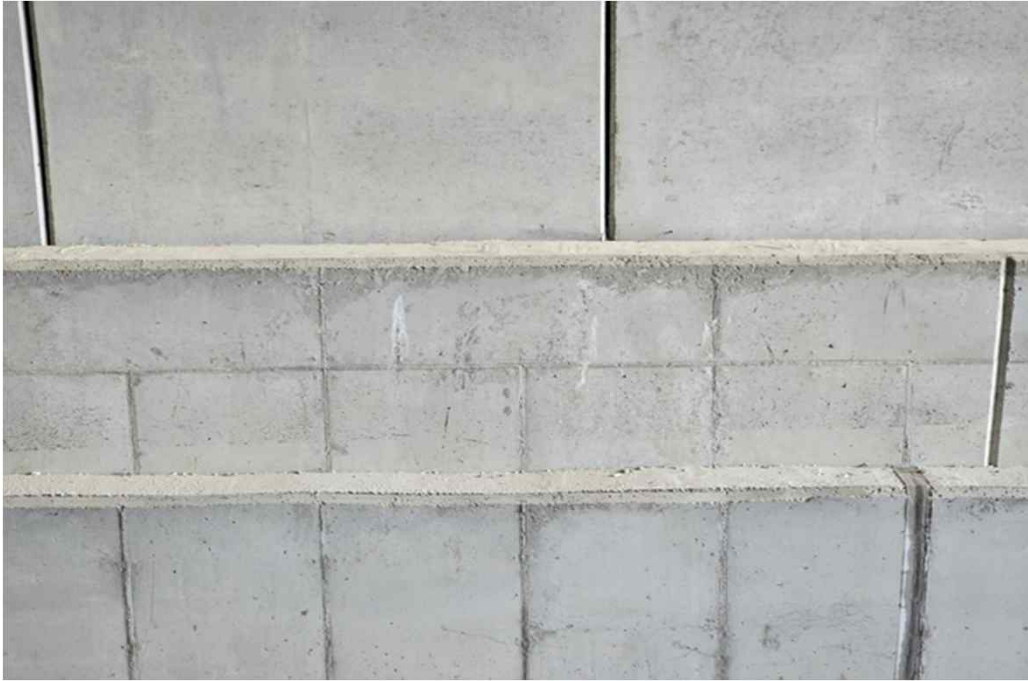
| 점검위치 | 상주,영천 위JCT R-A3교(A | 사진번호 | #03 |

| No. | 위치 | | 점검 내용 | 사진번호 |
|---|---|---|---|---|
| 7 | 상주,영천 | 군위JCT R-A3교(A2) | 군위JCT 연결로 교대 백태(0.1mX0.3mX2EA) | #03 |

| 점검내용 | 군위JCT 연결로 교대 백태(0.1mX0.3mX2EA) | | |

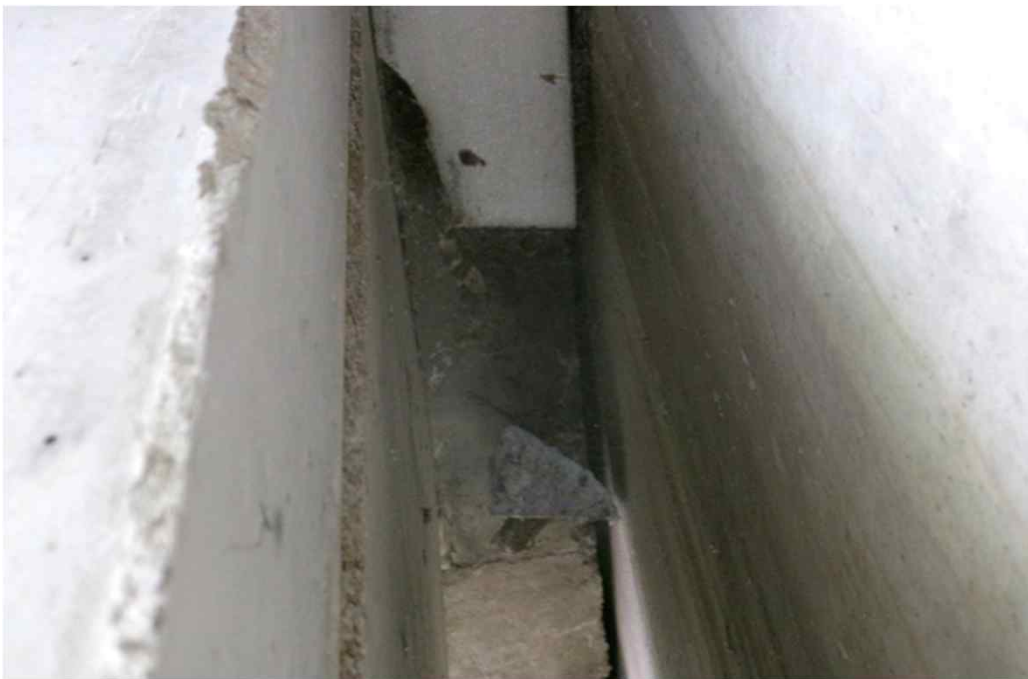
| 점검위치 | 상주 갈매교(S1) | 사진번호 | #01 |

| No. | 위치 | | 점검 내용 | 사진번호 |
|---|---|---|---|---|
| 8 | 상주 | 갈외교(S1) | STA 43.90k 바닥판하면 파손(0.1mX0.2m) | #01 |

| 점검내용 | STA 43.90k 바닥판하면 파손(0.1mX0.2m) | | |

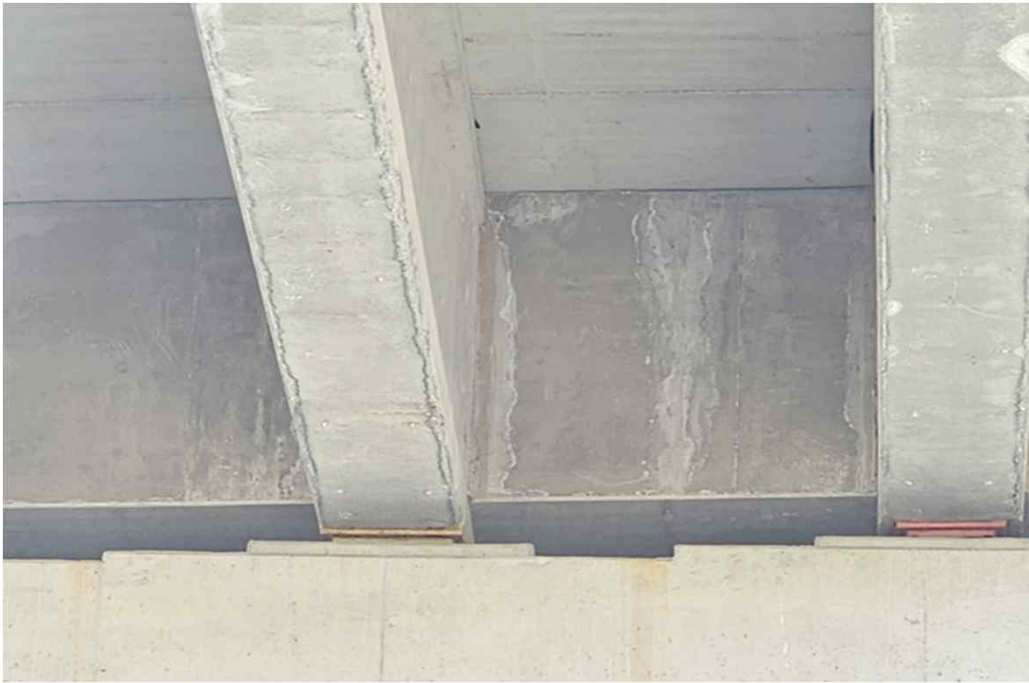
| 점검위치 | 상주 | 갈매교(S2) | 사진번호 | #02 |

| No. | 위치 | | 점검 내용 | 사진번호 |
|---|---|---|---|---|
| 9 | 상주 | 갈외교(S2) | STA 43.93k 가로보 들뜸(0.5mX0.2mX2EA) | #02 |

| 점검내용 | | STA 43.93k 가로보 들뜸(0.5mX0.2mX2EA) | | |

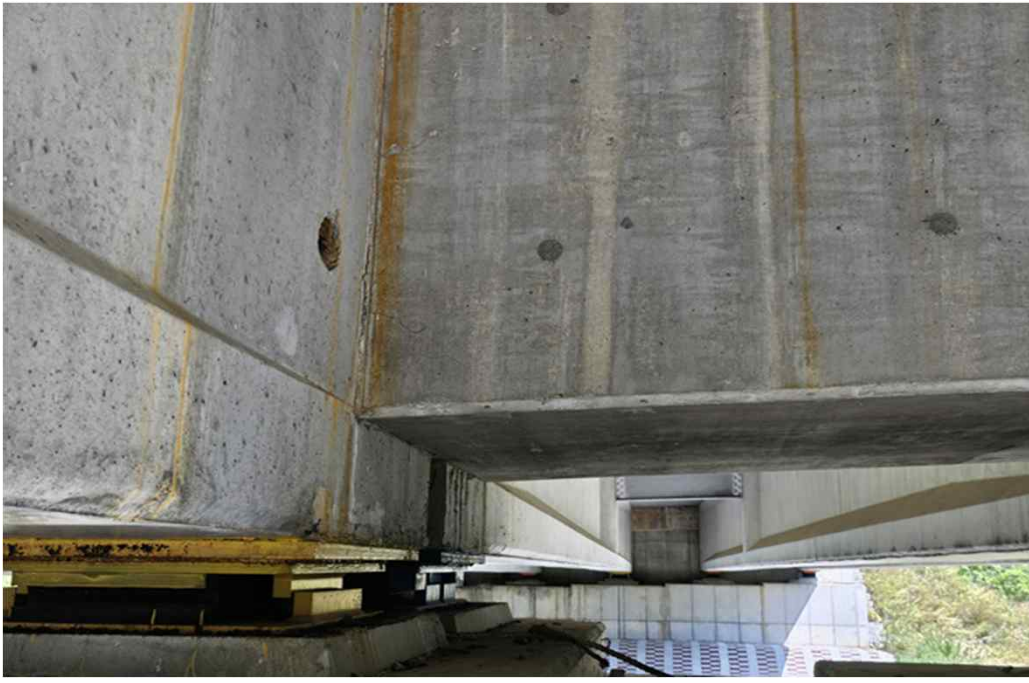
| 점검위치 | 영천 | 갈매교(S2) | 사진번호 | #03 |

| No. | 위치 | | 점검 내용 | 사진번호 |
|---|---|---|---|---|
| 10 | 영천 | 갈외교(S2) | STA 43.93k 가로보 총분리(0.2mX0.2m) | #03 |

| 점검내용 | | STA 43.93k 가로보 층분리(0.2mX0.2m) | | |

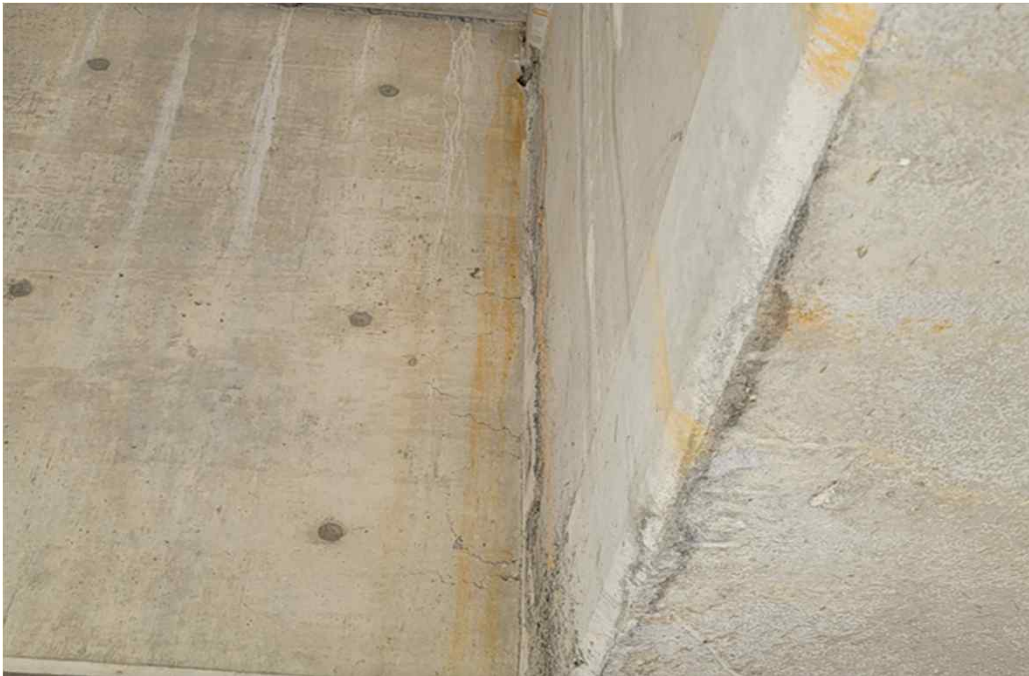
| 점검위치 | 영천 | 갈매교(S2) | 사진번호 | #04 |

| No. | 위치 | | 점검 내용 | 사진번호 |
|---|---|---|---|---|
| 11 | 영천 | 갈외교(S2) | STA 43.93k 가로보 들뜸(0.3mX0.3mX3EA) | #04 |

| 점검내용 | | STA 43.93k 가로보 들뜸(0.3mX0.3mX3EA) | | |

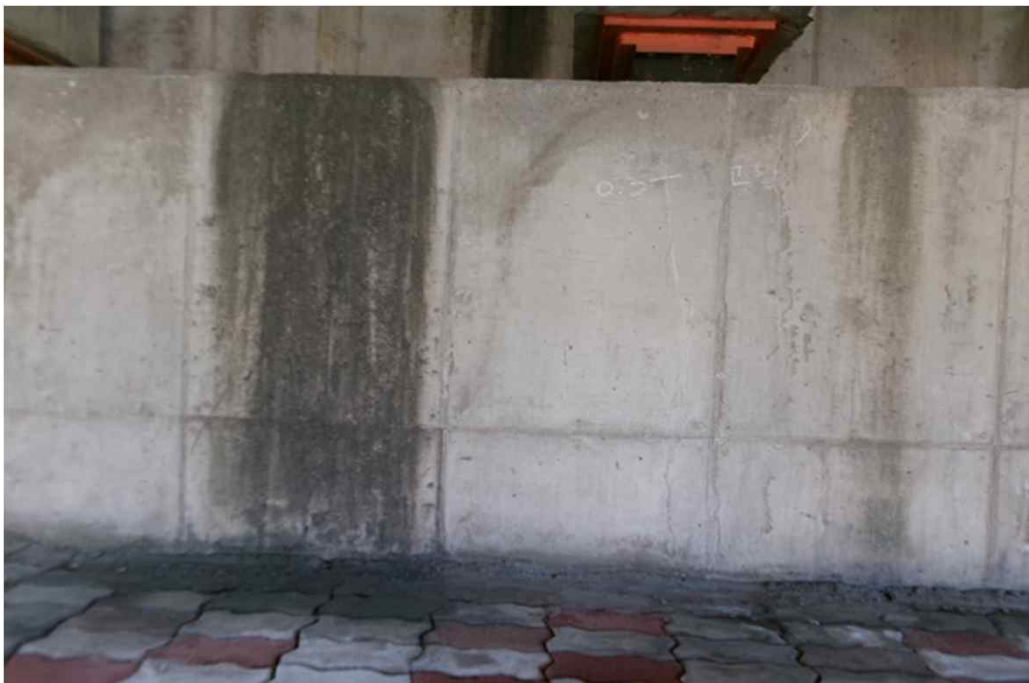
| 점검위치 | 상주 | 갈매교(A1) | 사진번호 | #05 |

| No. | 위치 | | 점검 내용 | 사진번호 |
|---|---|---|---|---|
| 12 | 상주 | 갈외교(A1) | STA 43.90k 교대 균열(0.3mm/0.5mX6EA) | #05 |

| 점검내용 | | STA 43.90k 교대 균열(0.3mm/0.5mX6EA) | | |

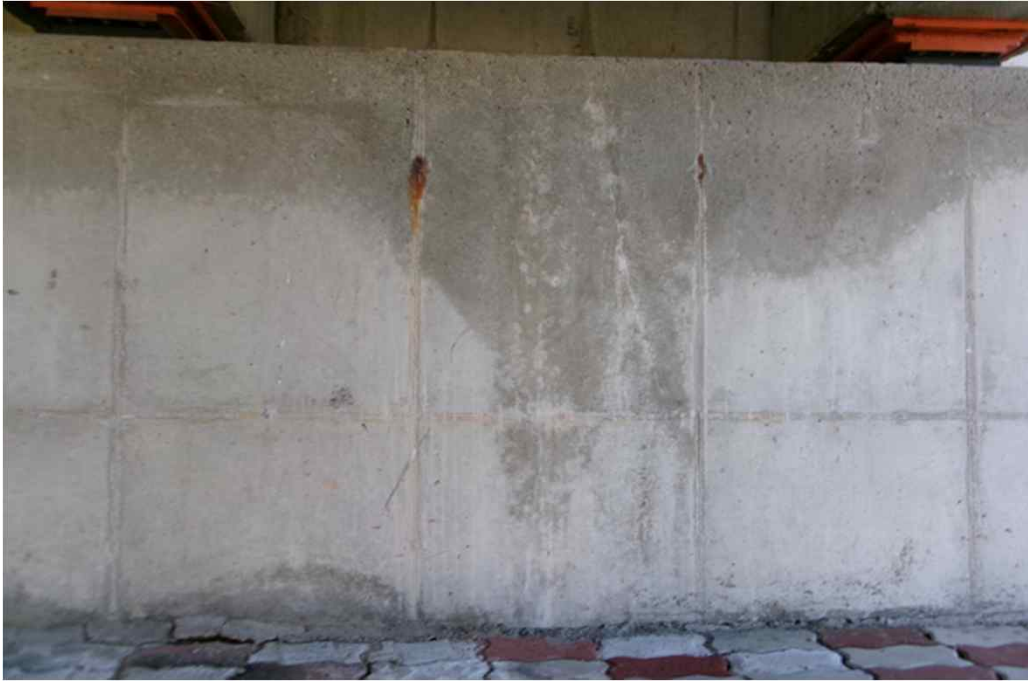
| 점검위치 | 상주 | 갈뚝교(A1) | 사진번호 | #06 |

| No. | 위치 | | 점검 내용 | 사진번호 |
|---|---|---|---|---|
| 13 | 상주 | 갈외교(A1) | STA 43.90k 교대 균열(0.3mm/1.0m) | #06 |

| 점검내용 | | STA 43.90k 교대 균열(0.3mm/1.0m) | | |

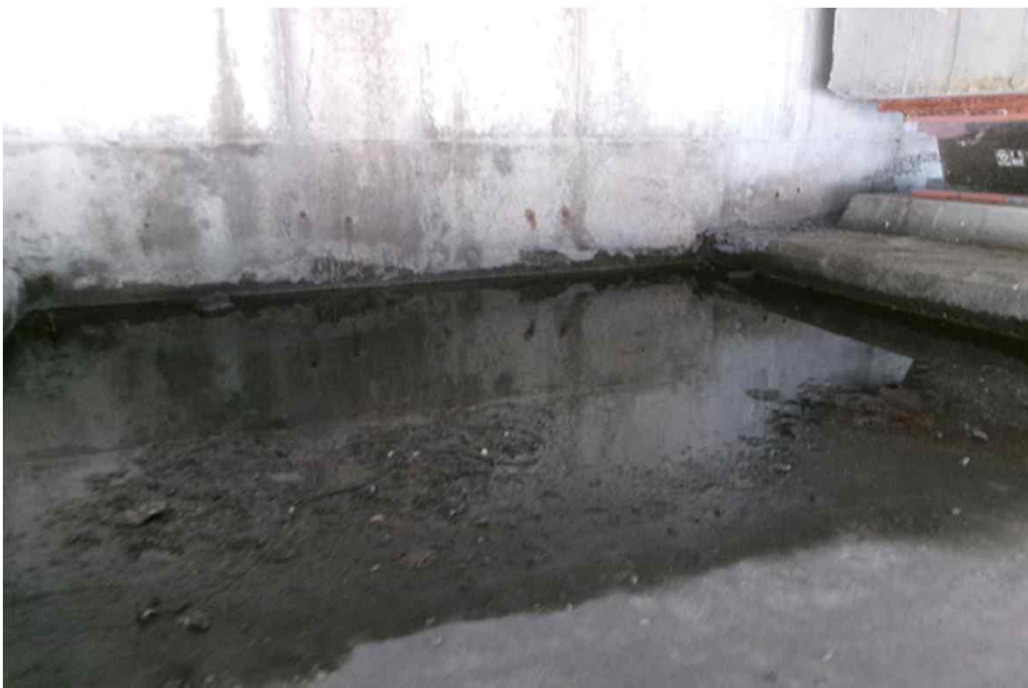
| 점검위치 | 상주 | 갈뚝교(A1) | 사진번호 | #07 |

| No. | 위치 | | 점검 내용 | 사진번호 |
|---|---|---|---|---|
| 14 | 상주 | 갈외교(A1) | STA 43.90k 교대 채수(1.0mX2.0m) | #07 |

| 점검내용 | | STA 43.90k 교대 체수(1.0mX2.0m) | | |

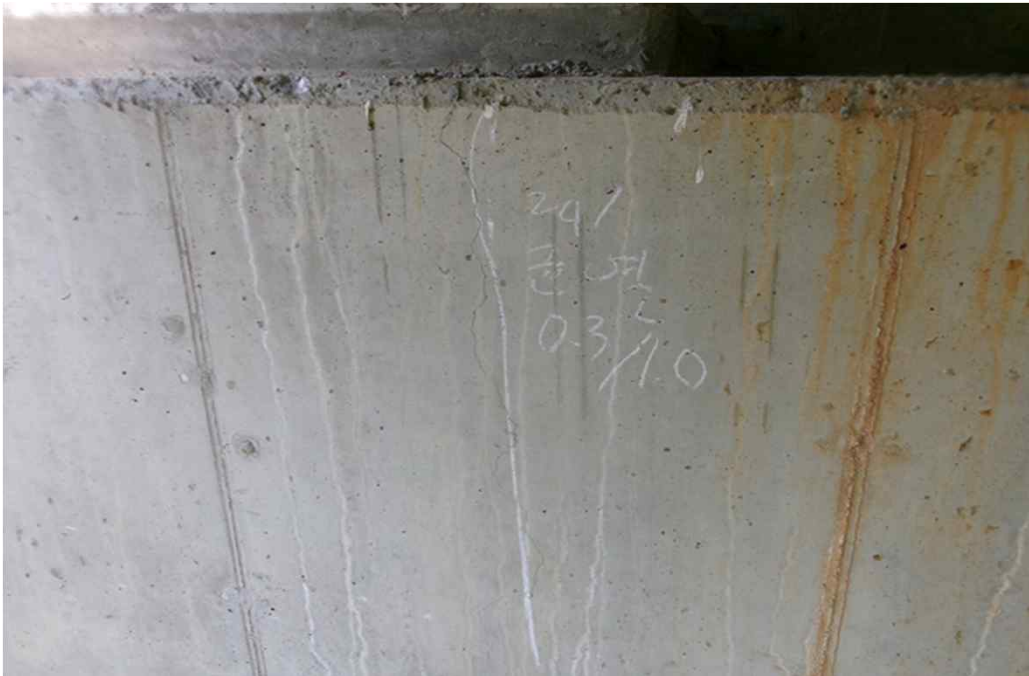
| 점검위치 | 영천 | 갈매교(A1) | 사진번호 | #08 |

| No. | 위치 | | 점검 내용 | 사진번호 |
|---|---|---|---|---|
| 15 | 영천 | 갈외교(A1) | STA 43.90k 교대 균열(0.3mm/1.0m) | #08 |

| 점검내용 | | STA 43.90k 교대 균열(0.3mm/1.0m) | | |

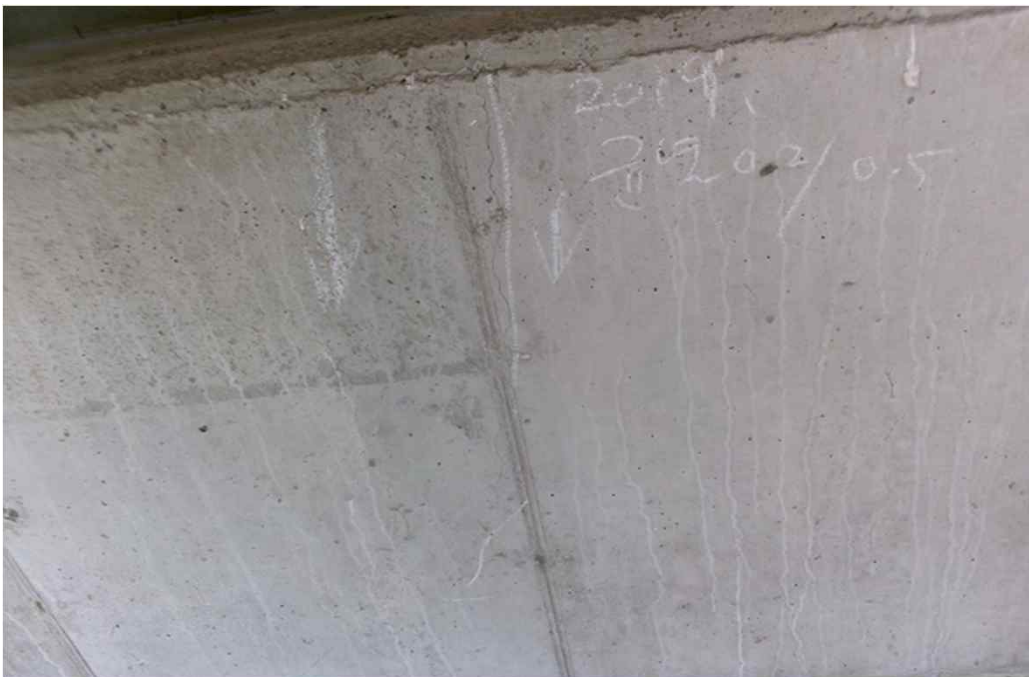
| 점검위치 | 영천 | 갈매교(A1) | 사진번호 | #09 |

| No. | 위치 | | 점검 내용 | 사진번호 |
|---|---|---|---|---|
| 16 | 영천 | 갈외교(A1) | STA 43.90k 교대 균열(0.2mm/0.5m) | #09 |

| 점검내용 | | STA 43.90k 교대 균열(0.2mm/0.5m) | | |

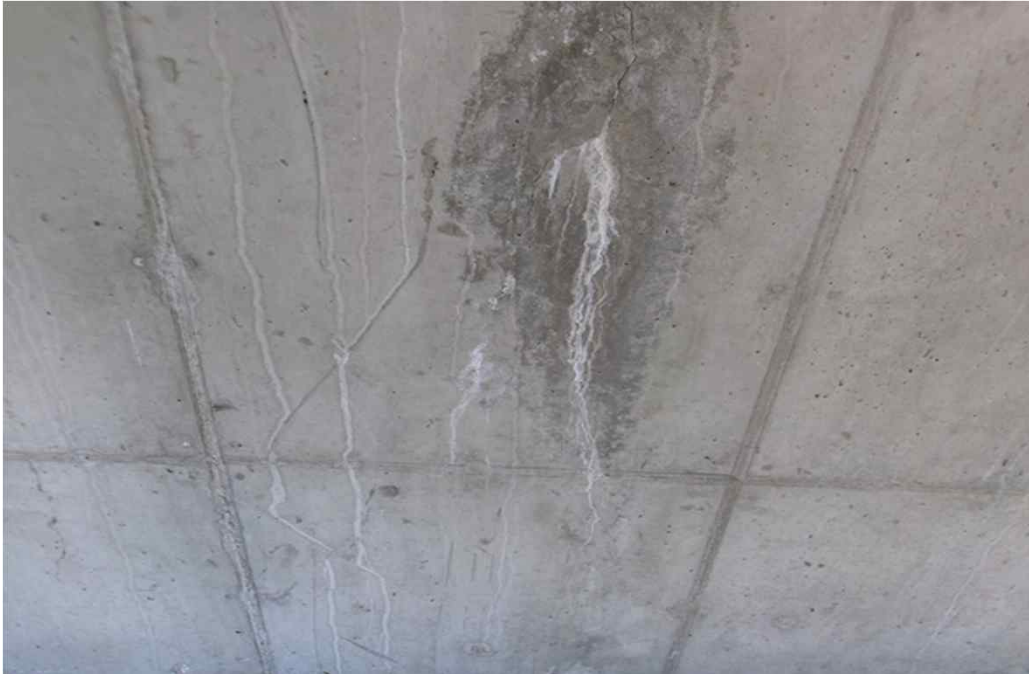
| 점검위치 | 영천 | 갈매교(A1) | 사진번호 | #10 |

| No. | 위치 | | 점검 내용 | 사진번호 |
|---|---|---|---|---|
| 17 | 영천 | 갈외교(A1) | STA 43.90k 교대 균열부백태(0.3mX1.0m) | #10 |

| 점검내용 | | STA 43.90k 교대 균열부백태(0.3mX1.0m) | | |

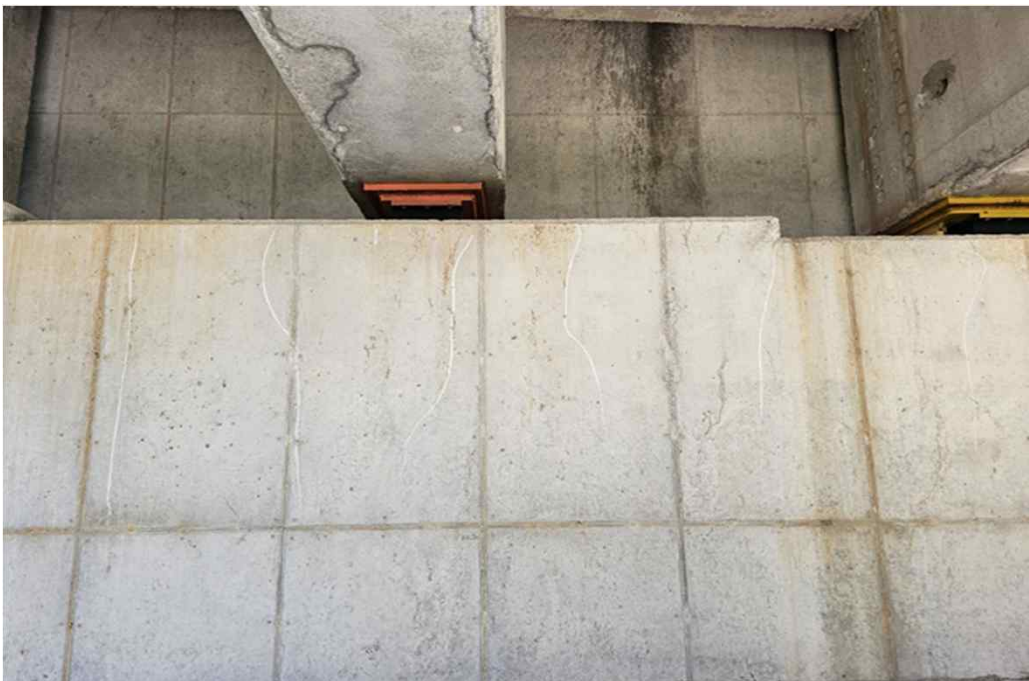
| 점검위치 | 상주 | 갈매교(A2) | 사진번호 | #11 |

| No. | 위치 | | 점검 내용 | 사진번호 |
|---|---|---|---|---|
| 18 | 상주 | 갈외교(A2) | STA 43.99k 교대 균열(0.2mm/1.2mX10EA) | #11 |

| 점검내용 | | STA 43.99k 교대 균열(0.2mm/1.2mX10EA) | | |

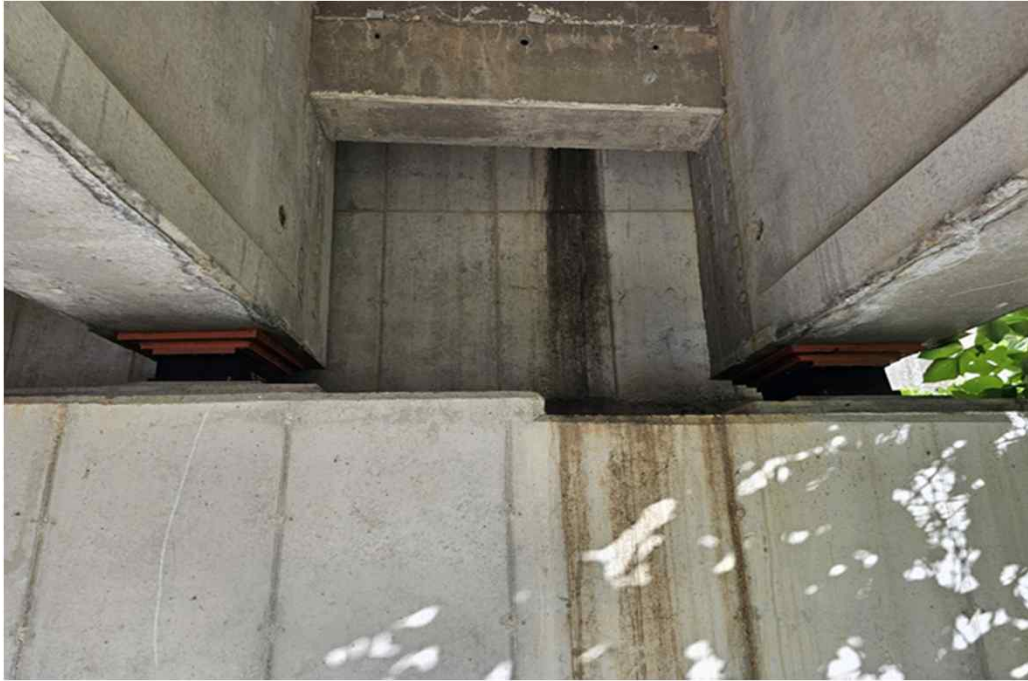
| 점검위치 | 상주 | 갈뚝교(A2) | 사진번호 | #12 |

| No. | 위치 | | 점검 내용 | 사진번호 |
|---|---|---|---|---|
| 19 | 상주 | 갈외교(A2) | STA 43.99k 교대 누수흔적(0.5mX3.0m) | #12 |

| 점검내용 | | STA 43.99k 교대 누수흔적(0.5mX3.0m) | | |

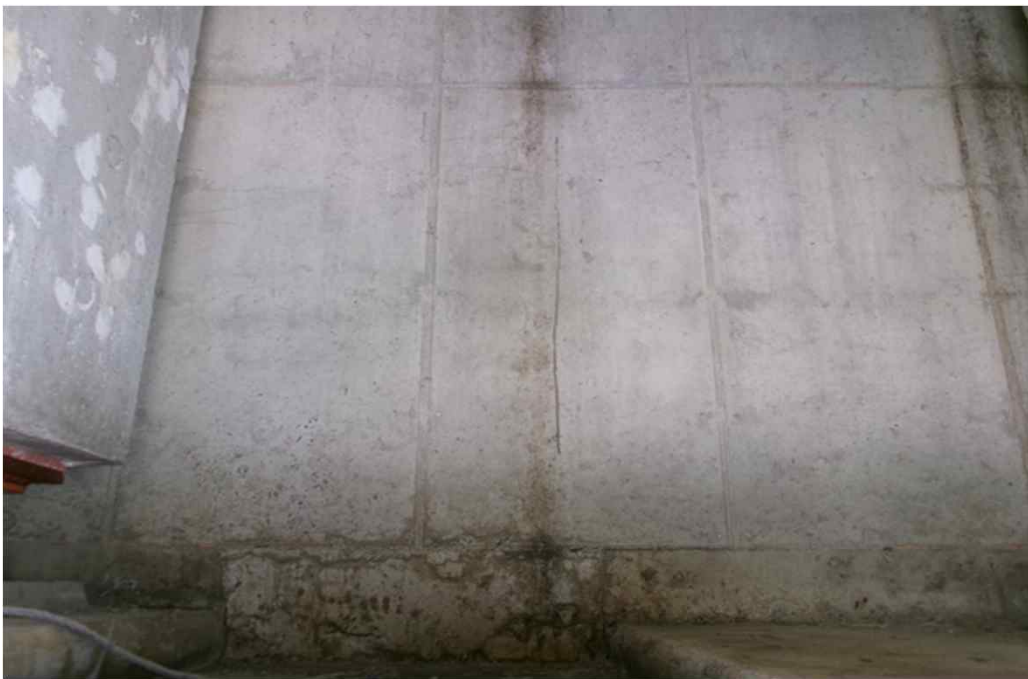
| 점검위치 | 영천 | 갈뚝교(A2) | 사진번호 | #13 |

| No. | 위치 | | 점검 내용 | 사진번호 |
|---|---|---|---|---|
| 20 | 영천 | 갈외교(A2) | STA 43.99k 교대 균열(0.3mm/1.5m) | #13 |

| 점검내용 | | STA 43.99k 교대 균열(0.3mm/1.5m) | | |

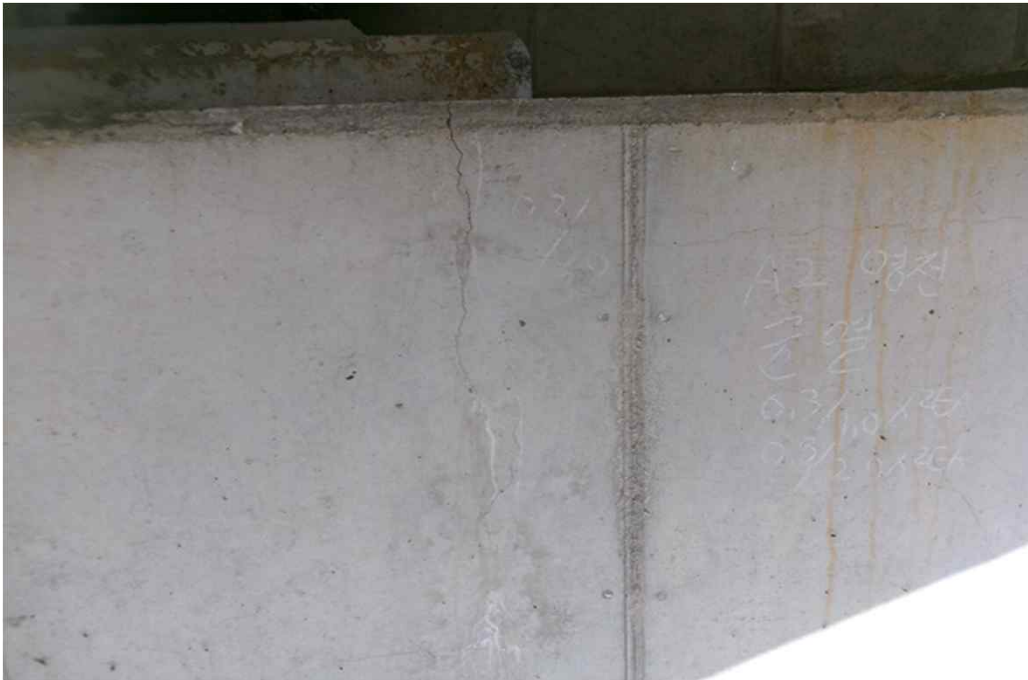
| 점검위치 | 영천 | 갈뫼교(A2) | 사진번호 | #14 |

| No. | 위치 | | 점검 내용 | 사진번호 |
|---|---|---|---|---|
| 21 | 영천 | 갈외교(A2) | STA 43.99k 교대 균열(0.3mm/1.0mX3EA) | #14 |

| 점검내용 | | STA 43.99k 교대 균열(0.3mm/1.0mX3EA) | | |

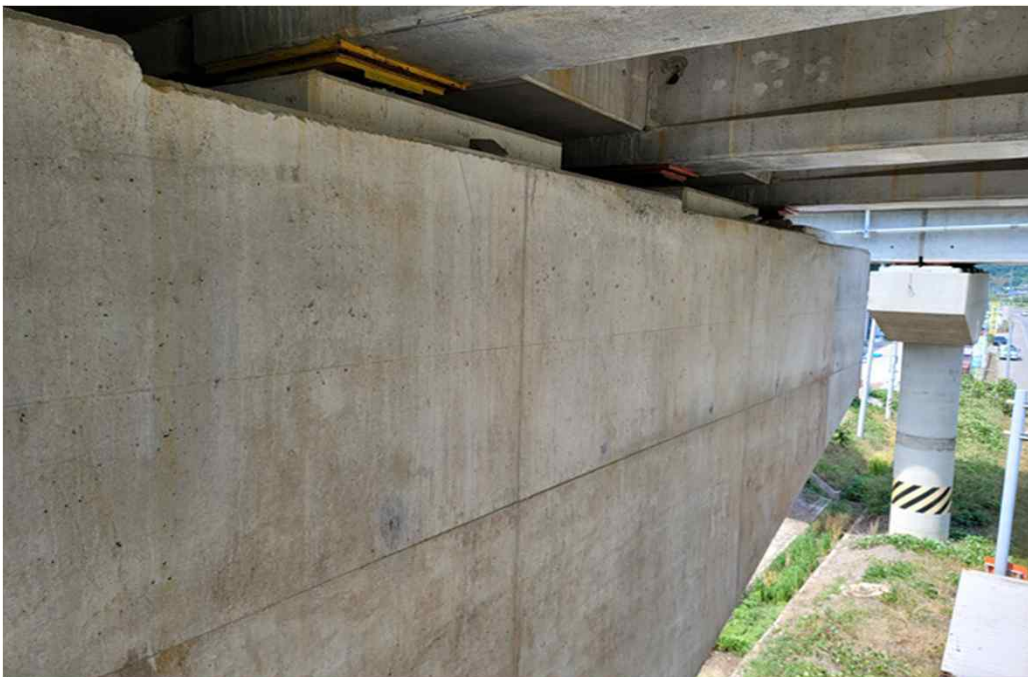
| 점검위치 | 영천 | 갈뫼교(P1) | 사진번호 | #15 |

| No. | 위치 | | 점검 내용 | 사진번호 |
|---|---|---|---|---|
| 21 | 영천 | 갈외교(P1) | STA 43.93K 교각 코핑부 망상균열(Cw=0.2mm,8.0mX2.0m) | #15 |

| 점검내용 | | STA 43.93K 교각 코핑부 망상균열(Cw=0.2mm,8.0mX2.0m) | | |

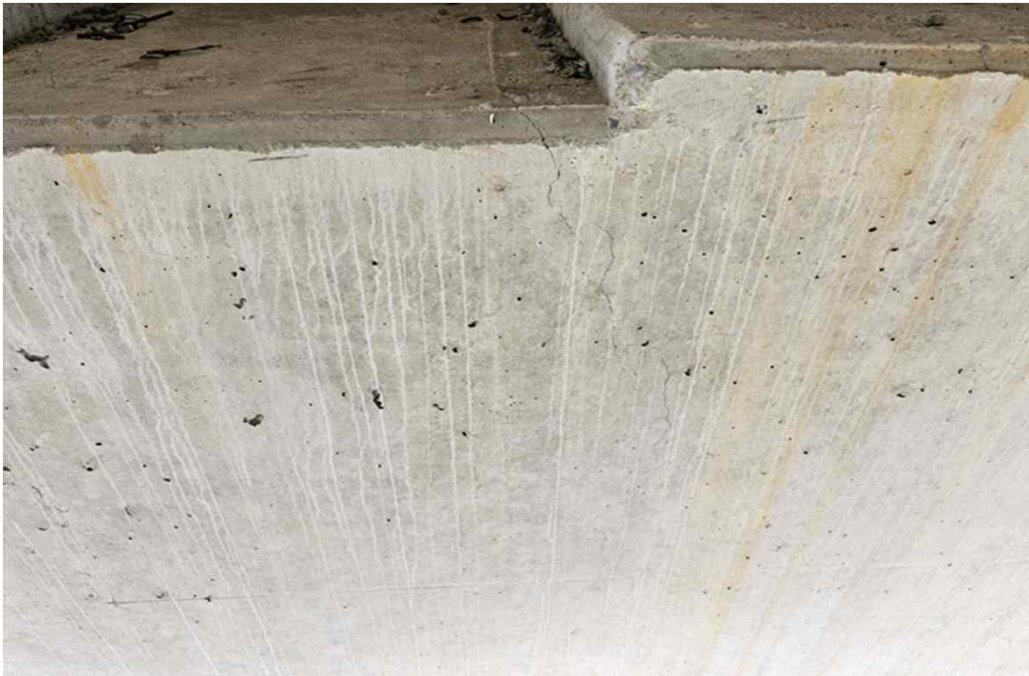
| 점검위치 | 영천 | 갈매교(P2) | 사진번호 | #16 |

| No. | 위치 | | 점검 내용 | 사진번호 |
|---|---|---|---|---|
| 22 | 영천 | 갈외교(P2) | STA 43.96K 교각 코핑부 균열(0.3mm/1.0m) | #16 |

| 점검내용 | | STA 43.96K 교각 코핑부 균열(0.3mm/1.0m) | | |

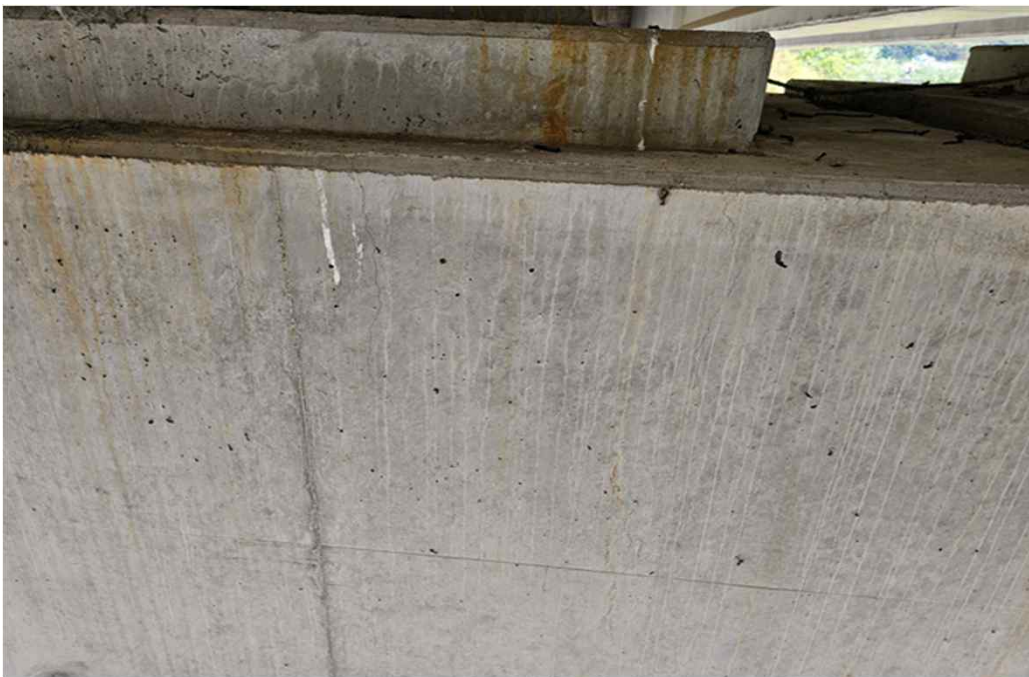
| 점검위치 | 영천 | 갈매교(P2) | 사진번호 | #17 |

| No. | 위치 | | 점검 내용 | 사진번호 |
|---|---|---|---|---|
| 23 | 영천 | 갈외교(P2) | STA 43.96K 교각 코핑부 균열(0.2mm/0.5mX2EA) | #17 |

| 점검내용 | | STA 43.96K 교각 코핑부 균열(0.2mm/0.5mX2EA) | | |

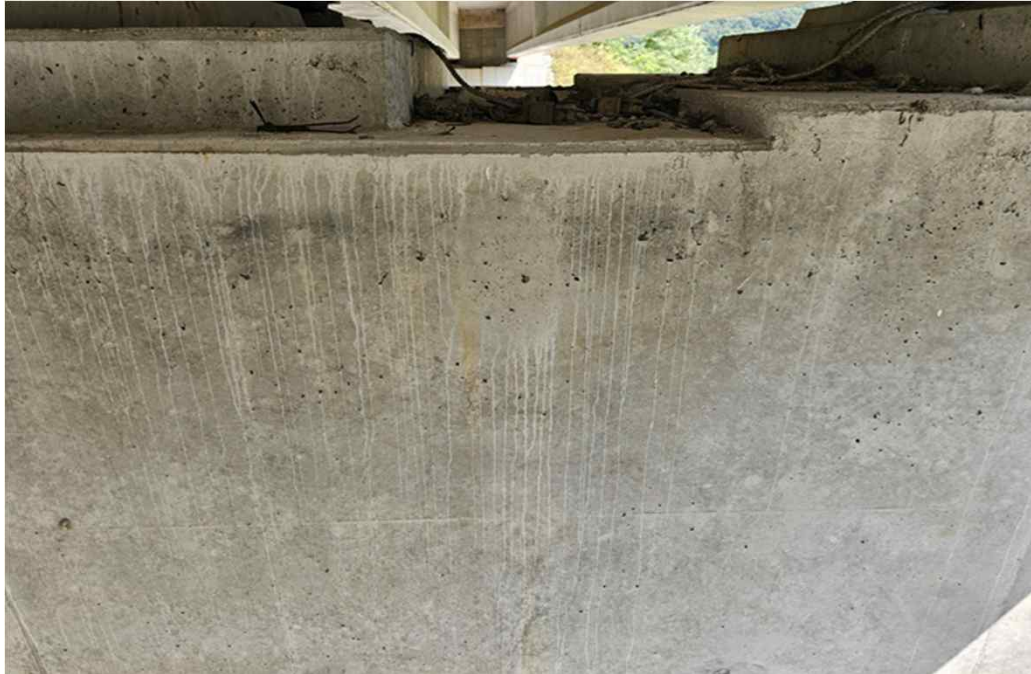
| 점검위치 | 영천 | 갈뚝교(P2) | 사진번호 | #18 |

| No. | 위치 | | 점검 내용 | 사진번호 |
|---|---|---|---|---|
| 24 | 영천 | 갈외교(P2) | STA 43.96K 교각 코핑부 망상균열(Cw=0.2mm,1.5mX1.0m) | #18 |

| 점검내용 | | STA 43.96K 교각 코핑부 망상균열(Cw=0.2mm,1.5mX1.0m) | | |

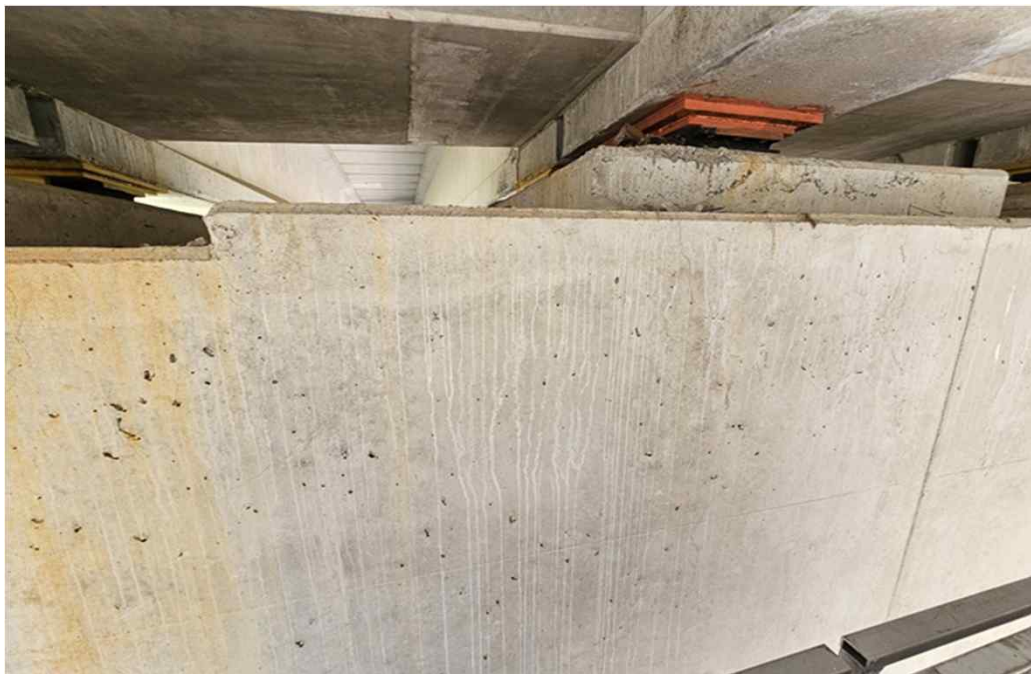
| 점검위치 | 영천 | 갈뚝교(P2) | 사진번호 | #19 |

| No. | 위치 | | 점검 내용 | 사진번호 |
|---|---|---|---|---|
| 26 | 영천 | 갈외교(P2) | STA 43.96K 교각 코핑부 망상균열(Cw=0.2mm,1.0mX1.0m) | #19 |

| 점검내용 | | STA 43.96K 교각 코핑부 망상균열(Cw=0.2mm,1.0mX1.0m) | | |

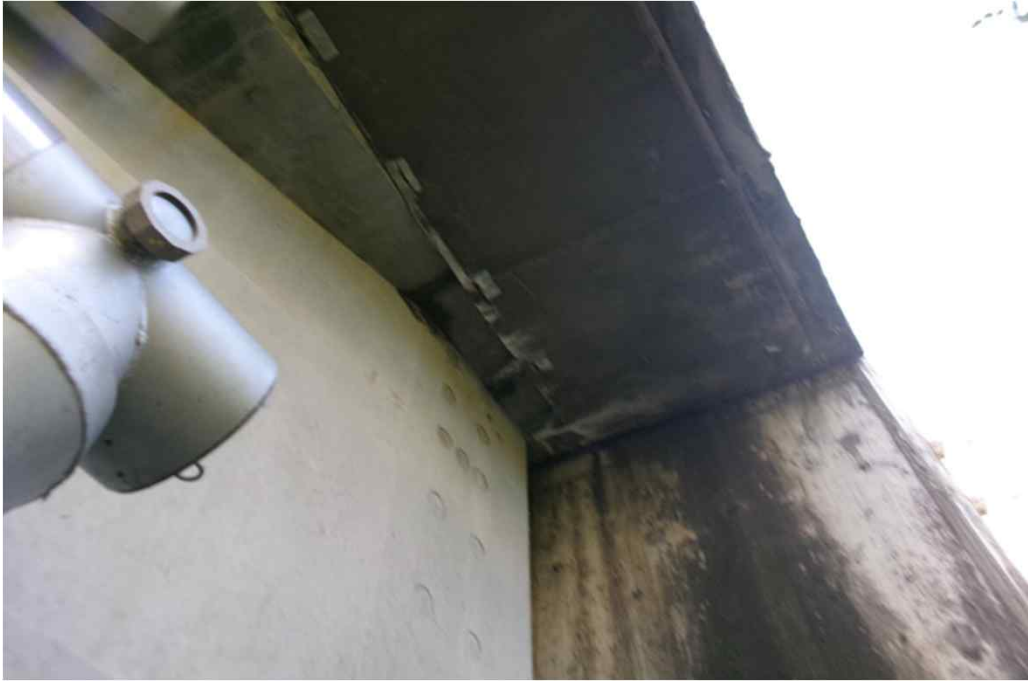
| 점검위치 | 상주 | 효령교(S1) | 사진번호 | #01 |

| No. | 위치 | | 점검 내용 | 사진번호 |
|---|---|---|---|---|
| 27 | 상주 | 효령교(S1) | STA 42.72K 바닥판하면 백태(1.0mX1.0m) | #01 |

| 점검내용 | | STA 42.72K 바닥판하면 백태(1.0mX1.0m) | | |

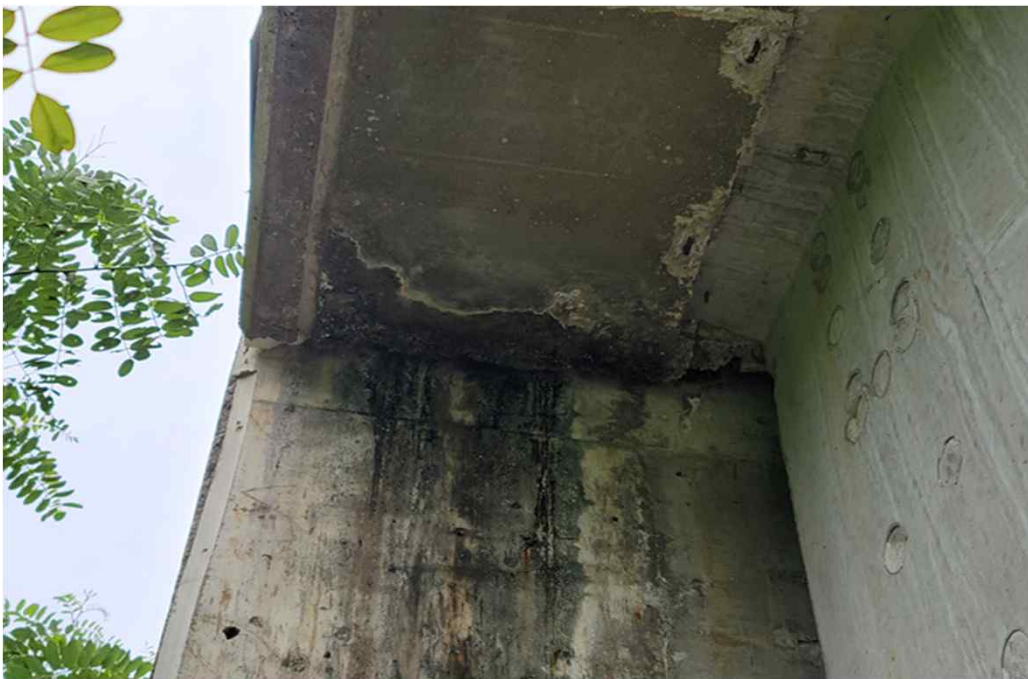
| 점검위치 | 영천 | 효령교(S1) | 사진번호 | #02 |

| No. | 위치 | | 점검 내용 | 사진번호 |
|---|---|---|---|---|
| 28 | 영천 | 효령교(S1) | STA 42.72K 바닥판하면 재료분리(1.0mX0.5m) | #02 |

| 점검내용 | | STA 42.72K 바닥판하면 재료분리(1.0mX0.5m) | | |

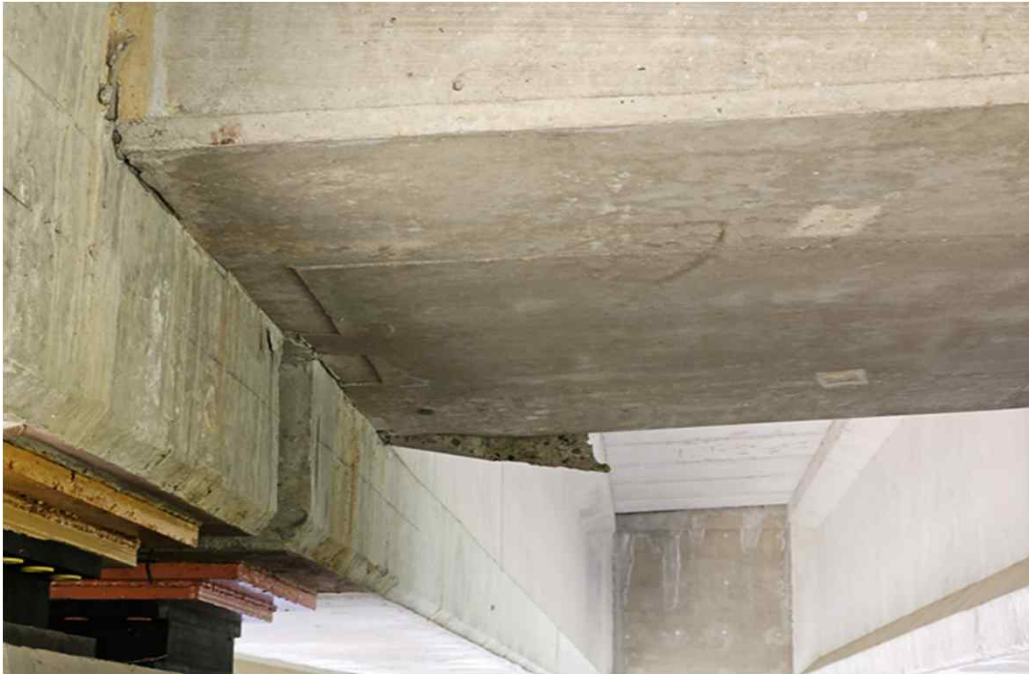
| 점검위치 | 영천 | 효령교(S1) | 사진번호 | #03 |

| No. | 위치 | | 점검 내용 | 사진번호 |
|---|---|---|---|---|
| 29 | 영천 | 효령교(S1) | STA 42.75K 가로보 파손(0.4mX0.3m) | #03 |

| 점검내용 | | STA 42.75K 가로보 파손(0.4mX0.3m) | | |

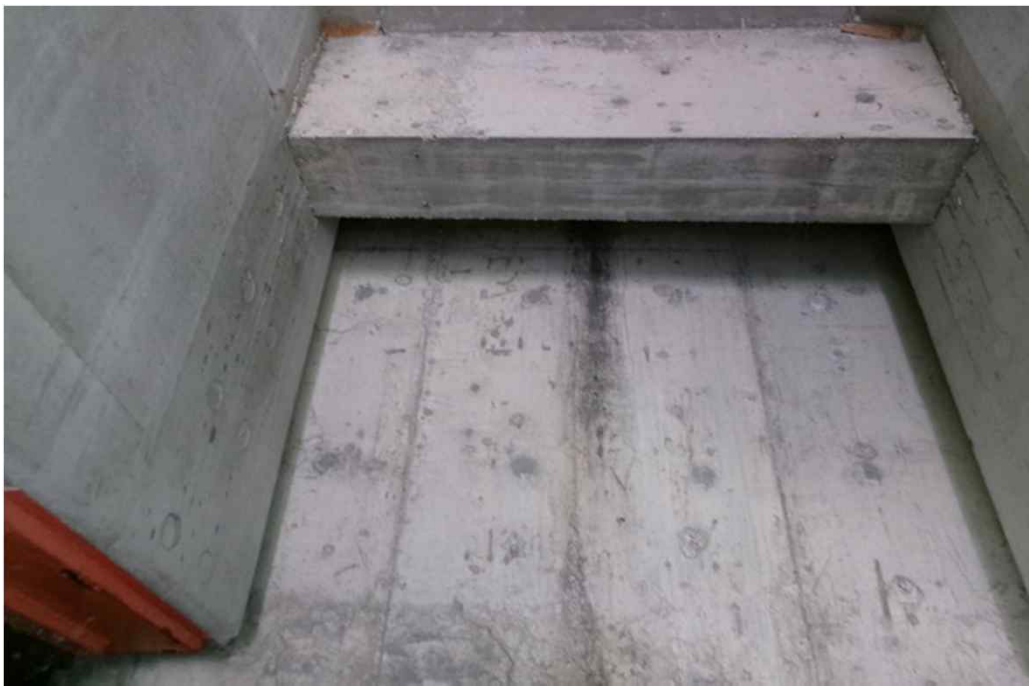
| 점검위치 | 상주 | 효령교(A1) | 사진번호 | #04 |

| No. | 위치 | | 점검 내용 | 사진번호 |
|---|---|---|---|---|
| 30 | 상주 | 효령교(A1) | STA 42.72K 교대 균열(0.3mm/2.0m) | #04 |

| 점검내용 | | STA 42.72K 교대 균열(0.3mm/2.0m) | | |
