## 도로교량 하자 목록(5공구)

## 사진대지

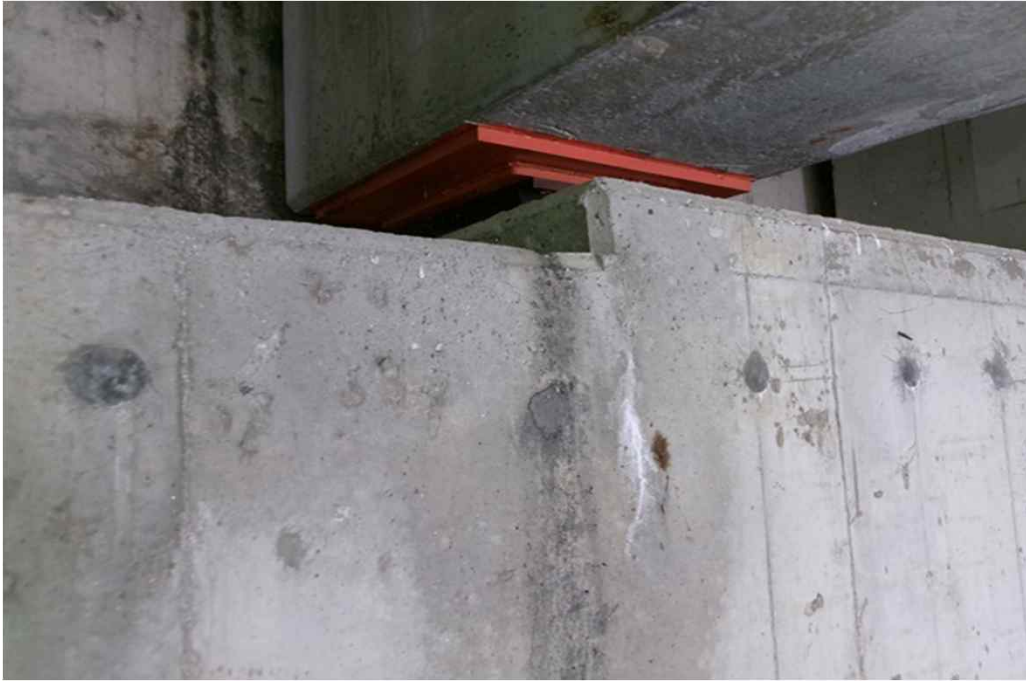
| 점검위치 | 상주 | 효령교(A1) | 사진번호 | #05 |

| No. | 위치 | | 점검 내용 | 사진번호 |
|---|---|---|---|---|
| 31 | 상주 | 효령교(A1) | STA 42.72K 교대 균열부백태(0.1mX0.3mX2EA) | #05 |

| 점검내용 | STA 42.72K 교대 균열부백태(0.1mX0.3mX2EA) | | | |

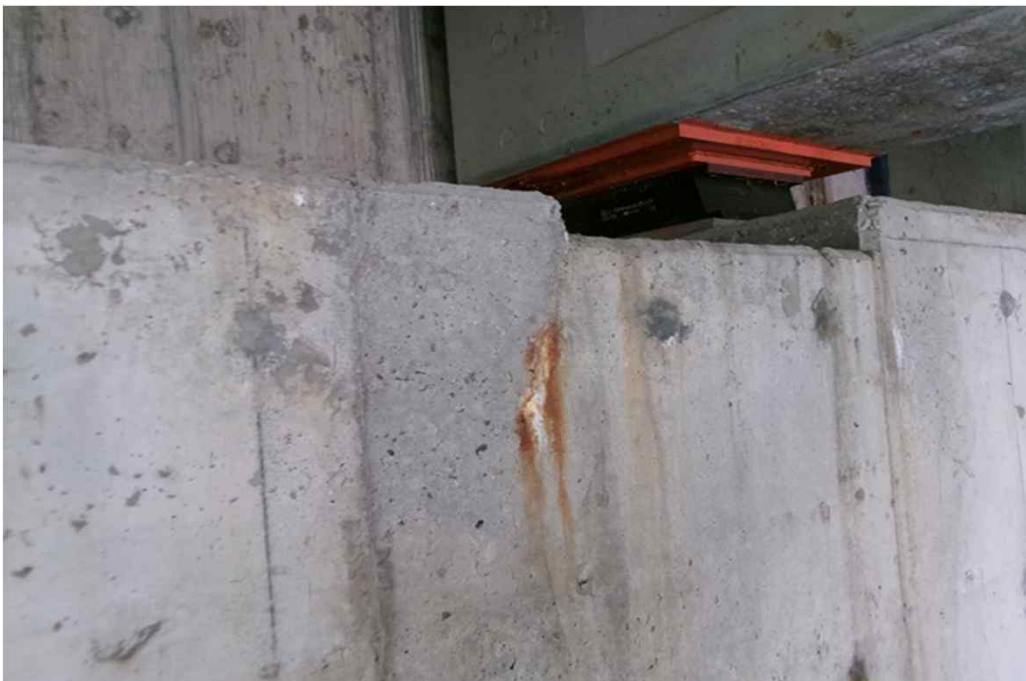
| 점검위치 | 상주 | 효령교(A1) | 사진번호 | #06 |

| No. | 위치 | | 점검 내용 | 사진번호 |
|---|---|---|---|---|
| 32 | 상주 | 효령교(A1) | STA 42.72K 교대 균열부백태(0.2mX1.0m) | #06 |

| 점검내용 | STA 42.72K 교대 균열부백태(0.2mX1.0m) | | | |

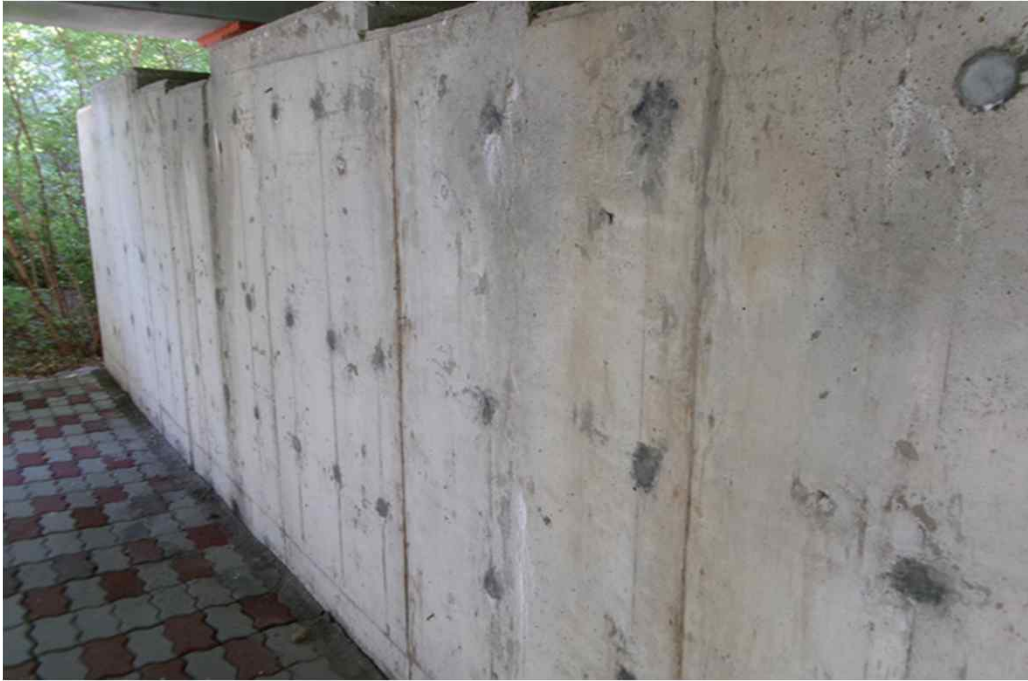
| 점검위치 | 상주 | 효령교(A1) | 사진번호 | #07 |

| No. | 위치 | | 점검 내용 | 사진번호 |
|---|---|---|---|---|
| 33 | 상주 | 효령교(A1) | STA 42.72K 교대 균열부백태(0.2mX1.5m) | #07 |

| 점검내용 | | STA 42.72K 교대 균열부백태(0.2mX1.5m) | | |

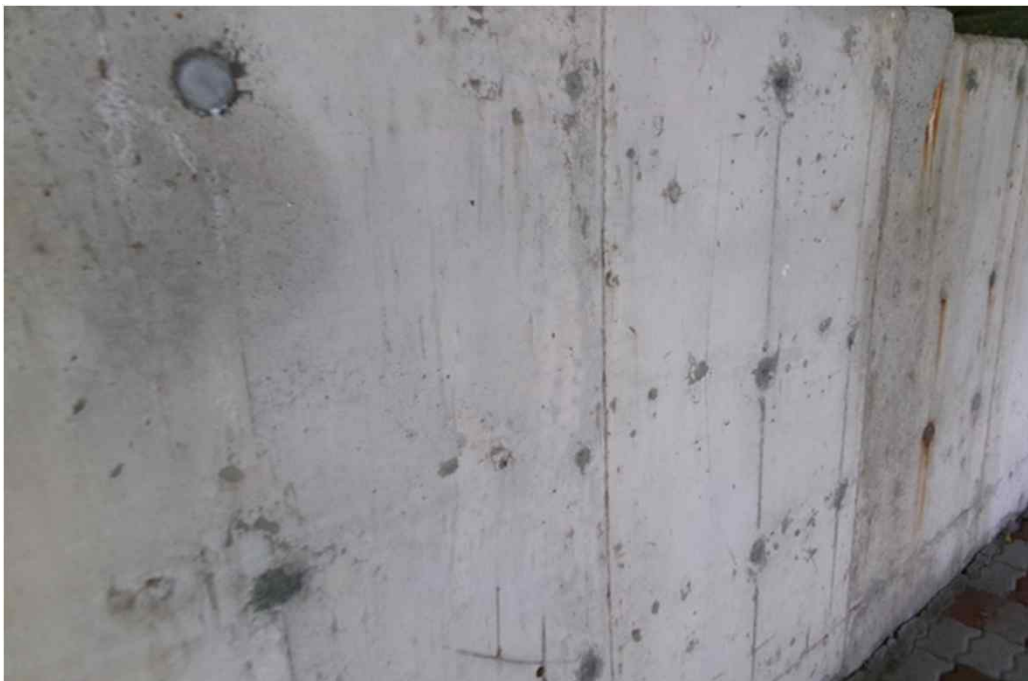
| 점검위치 | 상주 | 효령교(A1) | 사진번호 | #08 |

| No. | 위치 | | 점검 내용 | 사진번호 |
|---|---|---|---|---|
| 34 | 상주 | 효령교(A1) | STA 42.72K 교대 망상균열(Cw=0.2mm, 1.5mX1.5m) | #08 |

| 점검내용 | | STA 42.72K 교대 망상균열(Cw=0.2mm,1.5mX1.5m) | | |

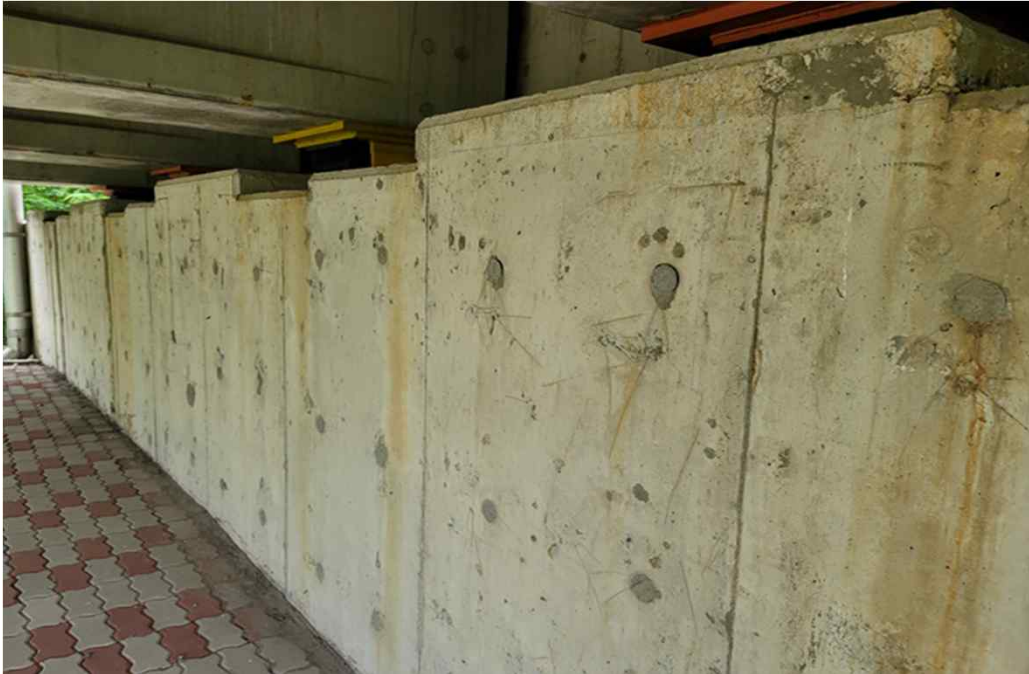
| 점검위치 | 영천 | 효령교(A1) | 사진번호 | #09 |

| No. | 위치 | | 점검 내용 | 사진번호 |
|---|---|---|---|---|
| 35 | 영천 | 효령교(A1) | STA 42.72K 교대 균열(0.2mm/1.5mX10EA) | #09 |

| 점검내용 | | STA 42.72K 교대 균열(0.2mm/1.5mX10EA) | | |

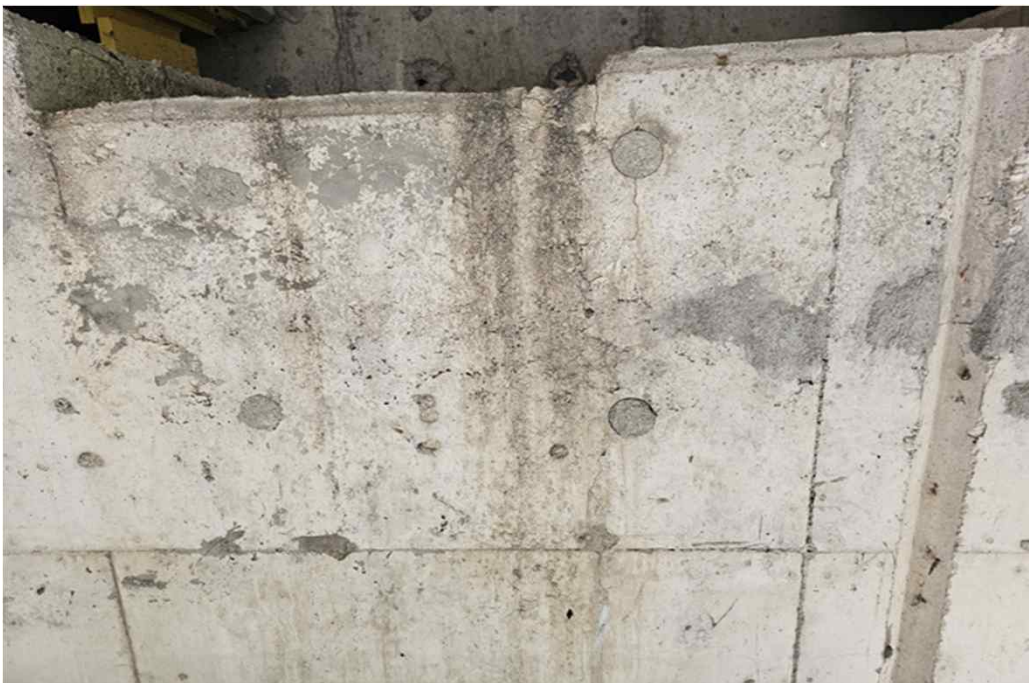
| 점검위치 | 상주 | 효령교(A2) | 사진번호 | #10 |

| No. | 위치 | | 점검 내용 | 사진번호 |
|---|---|---|---|---|
| 36 | 상주 | 효령교(A2) | STA 42.79K 교대 균열(0.2mm/1.5mX2EA) | #10 |

| 점검내용 | | STA 42.79K 교대 균열(0.2mm/1.5mX2EA) | | |

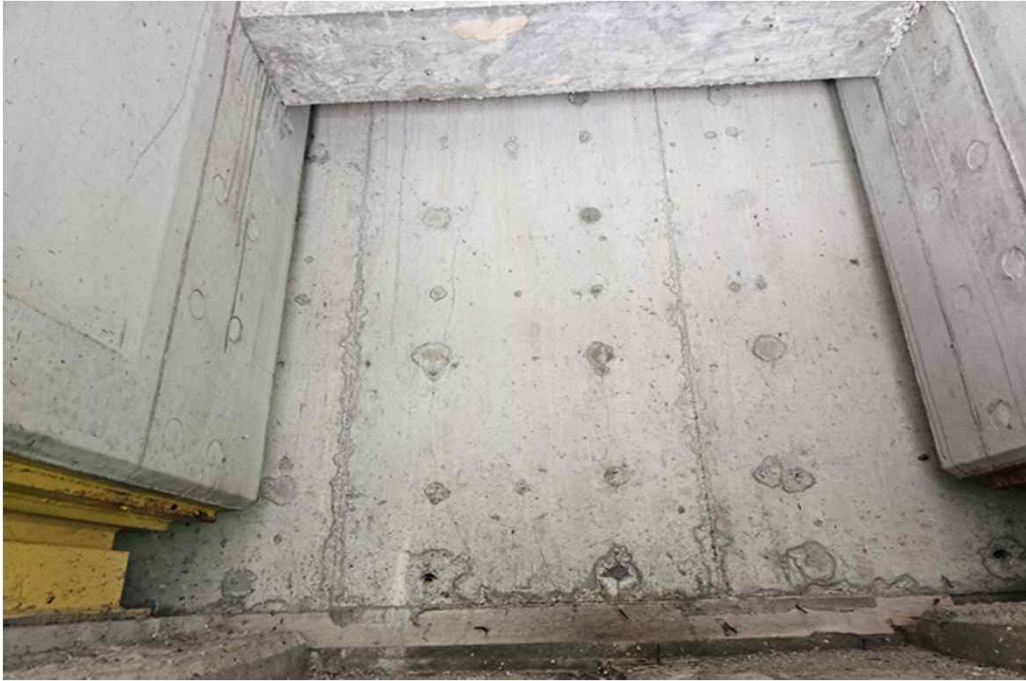
| 점검위치 | 상주 | 효령교(A2) | 사진번호 | #11 |

| No. | 위치 | | 점검 내용 | 사진번호 |
|---|---|---|---|---|
| 37 | 상주 | 효령교(A2) | STA 42.79K 교대 균열(0.2mm/2.0mX2EA) | #11 |

| 점검내용 | STA 42.79K 교대 균열(0.2mm/2.0mX2EA) | | | |

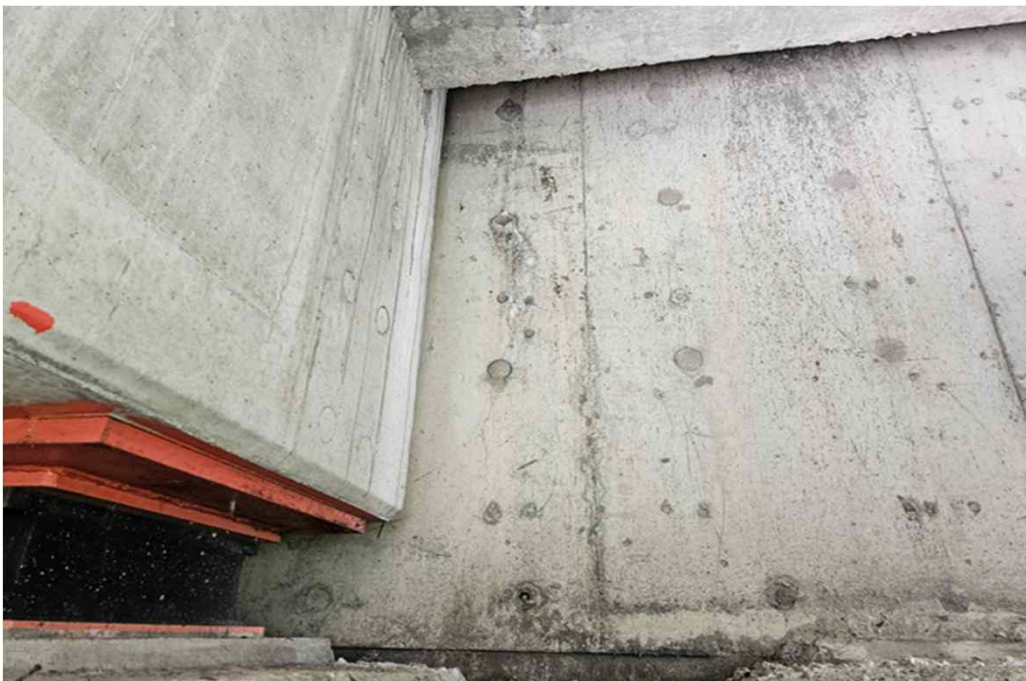
| 점검위치 | 상주 | 효령교(A2) | 사진번호 | #12 |

| No. | 위치 | | 점검 내용 | 사진번호 |
|---|---|---|---|---|
| 38 | 상주 | 효령교(A2) | STA 42.79K 교대 균열부백태(0.1mX2.0m) | #12 |

| 점검내용 | STA 42.79K 교대 균열부백태(0.1mX2.0m) | | | |

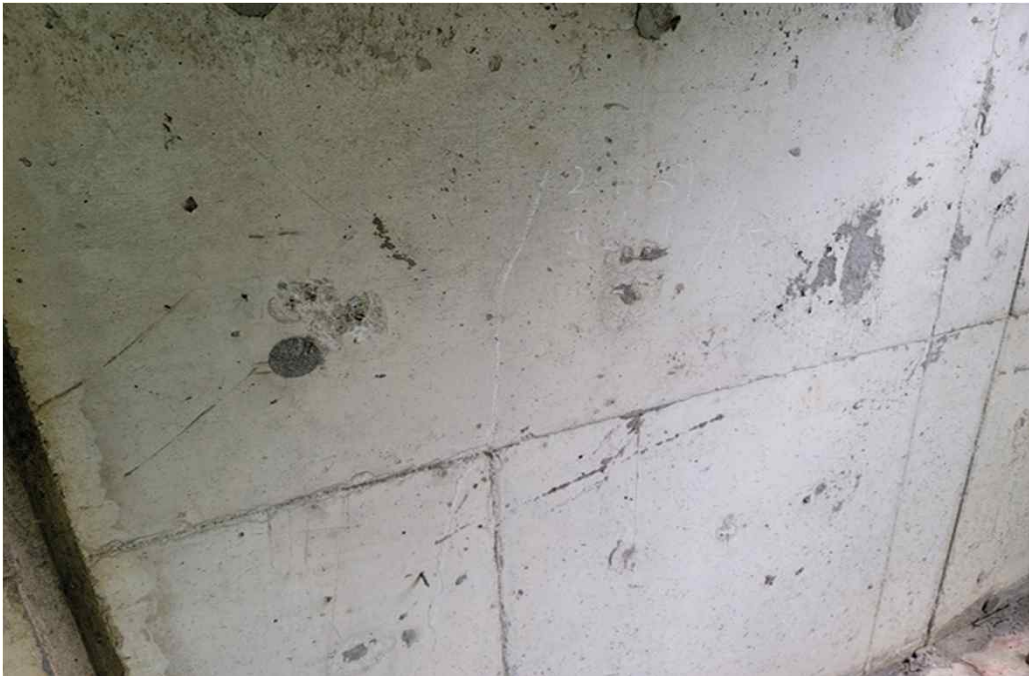
| 점검위치 | 상주 | 효령교(A2) | 사진번호 | #13 |

| No. | 위치 | | 점검 내용 | 사진번호 |
|---|---|---|---|---|
| 39 | 상주 | 효령교(A2) | STA 42.79K 교대 균열부백태(0.2mX1.5m) | #13 |

| 점검내용 | | STA 42.79K 교대 균열부백태(0.2mX1.5m) | | |

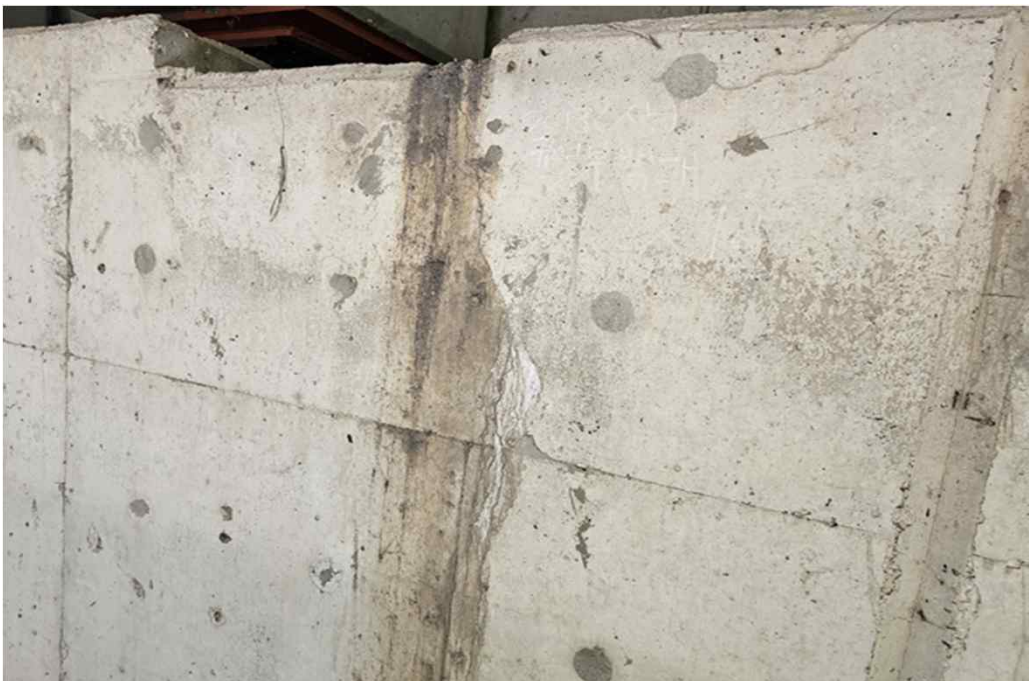
| 점검위치 | 상주 | 효령교(A2) | 사진번호 | #14 |

| No. | 위치 | | 점검 내용 | 사진번호 |
|---|---|---|---|---|
| 40 | 상주 | 효령교(A2) | STA 42.79K 교대 균열부백태(0.2mX2.0m) | #14 |

| 점검내용 | | STA 42.79K 교대 균열부백태(0.2mX2.0m) | | |

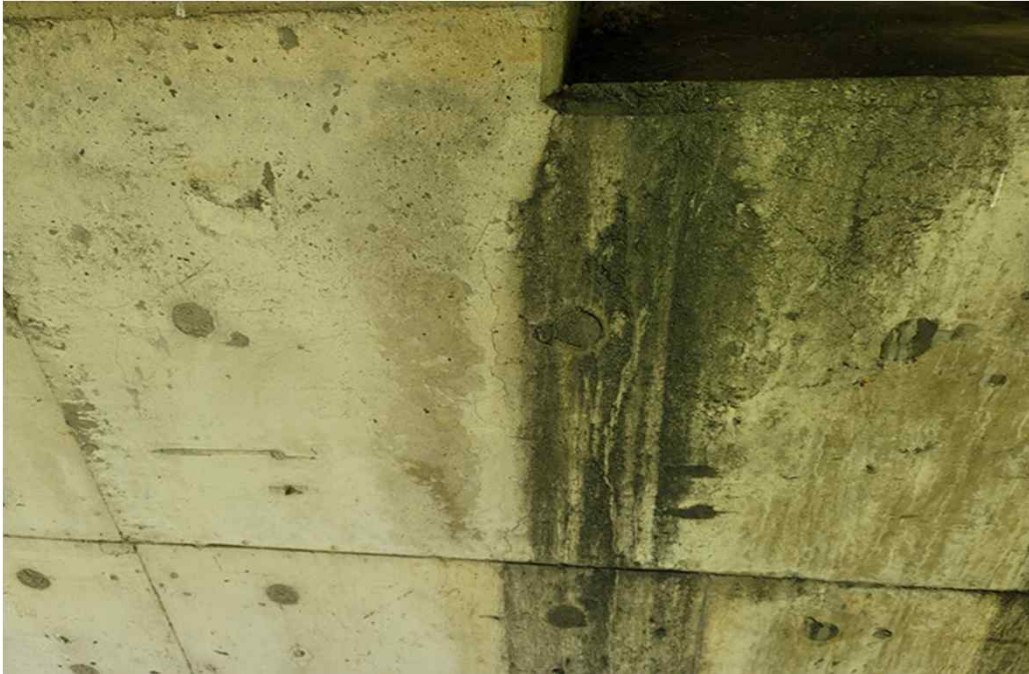
| 점검위치 | 영천 | 효령교(A2) | 사진번호 | #15 |

| No. | 위치 | | 점검 내용 | 사진번호 |
|---|---|---|---|---|
| 41 | 영천 | 효령교(A2) | STA 42.79K 교대 균열(0.2mm/1.5m) | #15 |

| 점검내용 | | STA 42.79K 교대 균열(0.2mm/1.5m) | | |

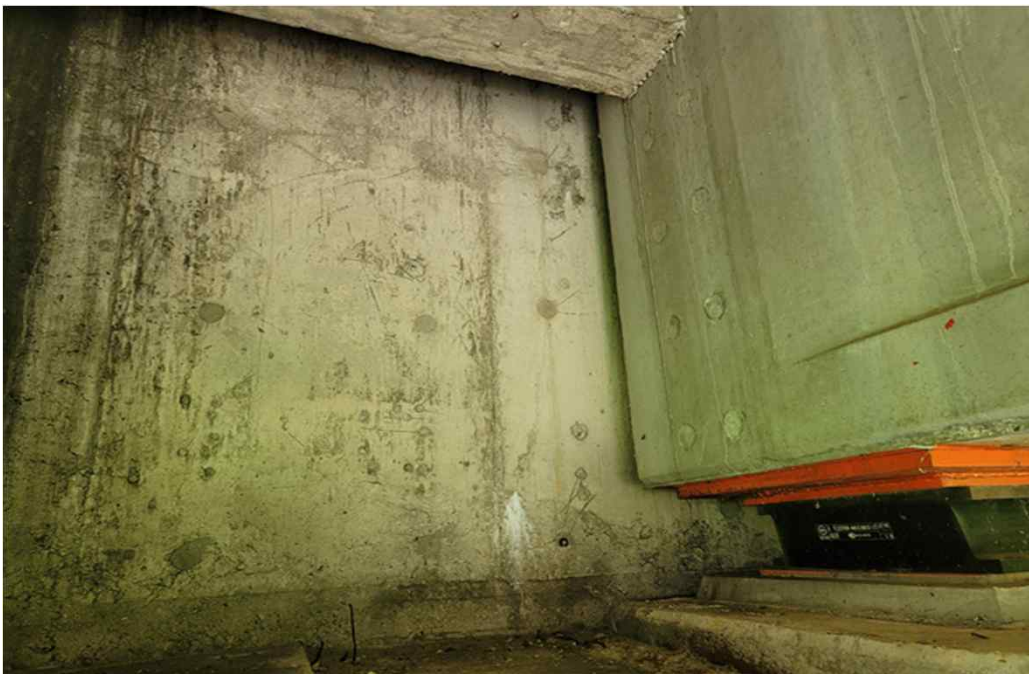
| 점검위치 | 영천 | 효령교(A2) | 사진번호 | #16 |

| No. | 위치 | | 점검 내용 | 사진번호 |
|---|---|---|---|---|
| 42 | 영천 | 효령교(A2) | STA 42.79K 교대 균열(0.2mm/2.0mX2EA) | #16 |

| 점검내용 | | STA 42.79K 교대 균열(0.2mm/2.0mX2EA) | | |

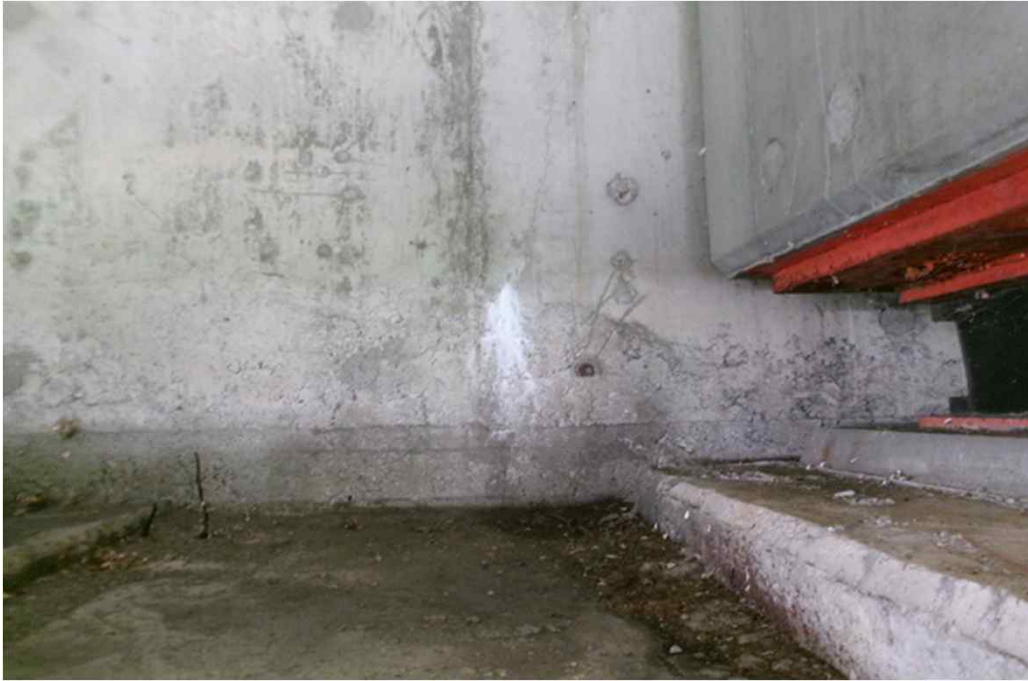
| 점검위치 | 영천 | 효령교(A2) | 사진번호 | #17 |

| No. | 위치 | | 점검 내용 | 사진번호 |
|---|---|---|---|---|
| 43 | 영천 | 효령교(A2) | STA 42.79K 교대 균열부백태(0.1mX0.5m) | #17 |

| 점검내용 | | STA 42.79K 교대 균열부백태(0.1mX0.5m) | | |

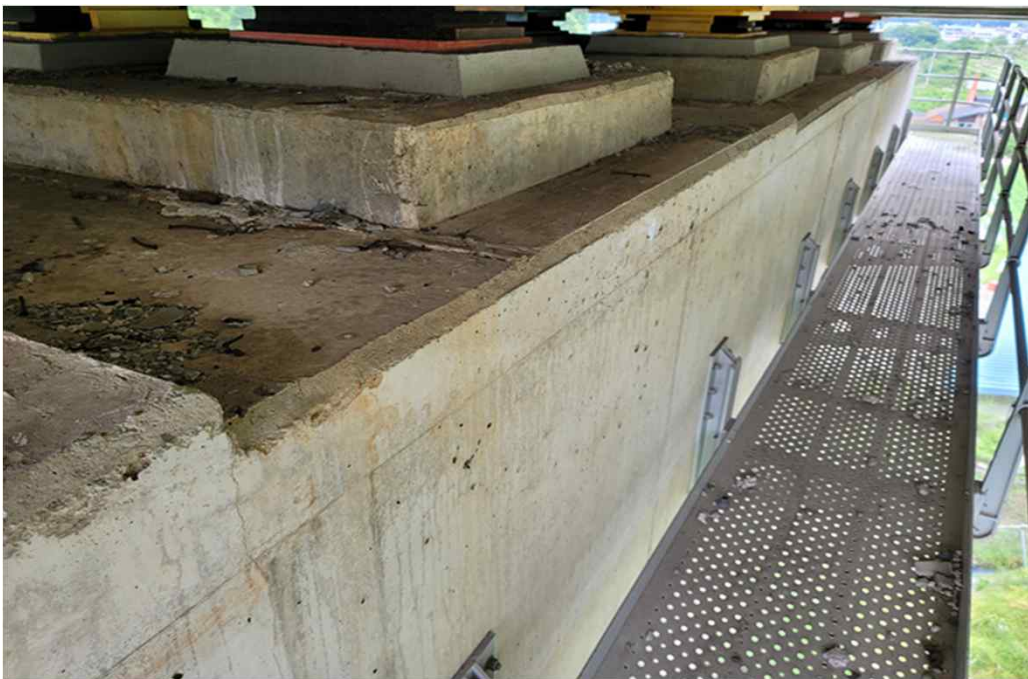
| 점검위치 | 상주 | 효령교(P1) | 사진번호 | #18 |

| No. | 위치 | | 점검 내용 | 사진번호 |
|---|---|---|---|---|
| 44 | 상주 | 효령교(P1) | STA 42.75K 교각 코핑부 균열(0.2mm/2.0mX15EA) | #18 |

| 점검내용 | | STA 42.75K 교각 코핑부 균열(0.2mm/2.0mX15EA) | | |

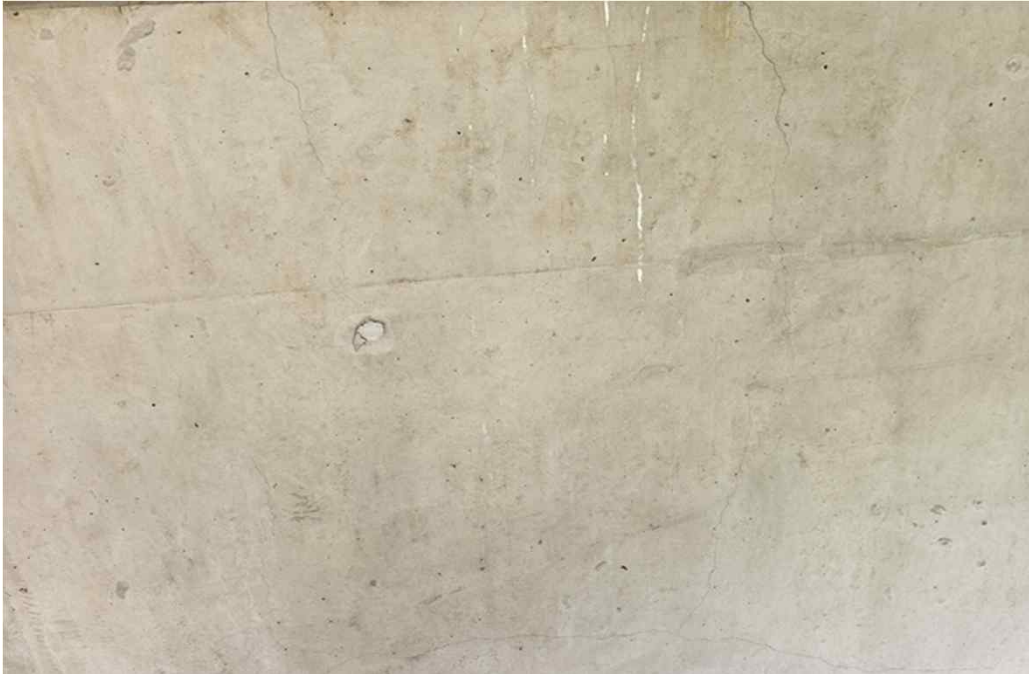
| 점검위치 | 상주 | 효령교(P1) | 사진번호 | #19 |

| No. | 위치 | | 점검 내용 | 사진번호 |
|---|---|---|---|---|
| 45 | 상주 | 효령교(P1) | STA 42.75K 교각 코핑부 균열(0.3mm/1.0m) | #19 |

| 점검내용 | | STA 42.75K 교각 코핑부 균열(0.3mm/1.0m) | | |

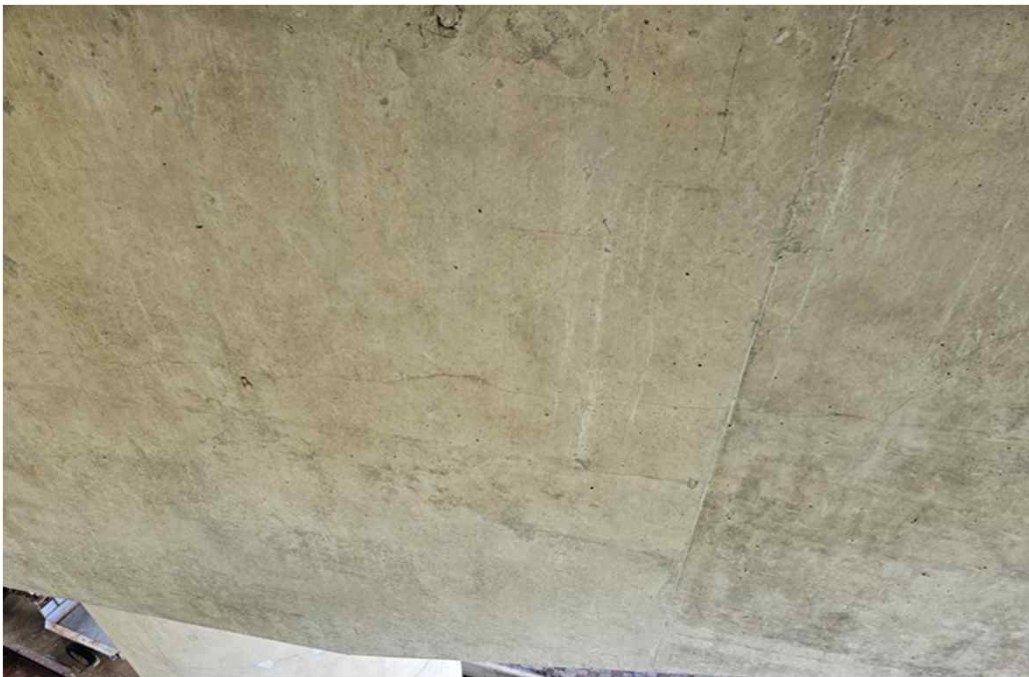
| 점검위치 | 상주 | 효령교(P1) | 사진번호 | #20 |

| No. | 위치 | | 점검 내용 | 사진번호 |
|---|---|---|---|---|
| 46 | 상주 | 효령교(P1) | STA 42.75K 교각 코핑부 균열(0.2mm/4.0m) | #20 |

| 점검내용 | | STA 42.75K 교각 코핑부 균열(0.2mm/4.0m) | | |

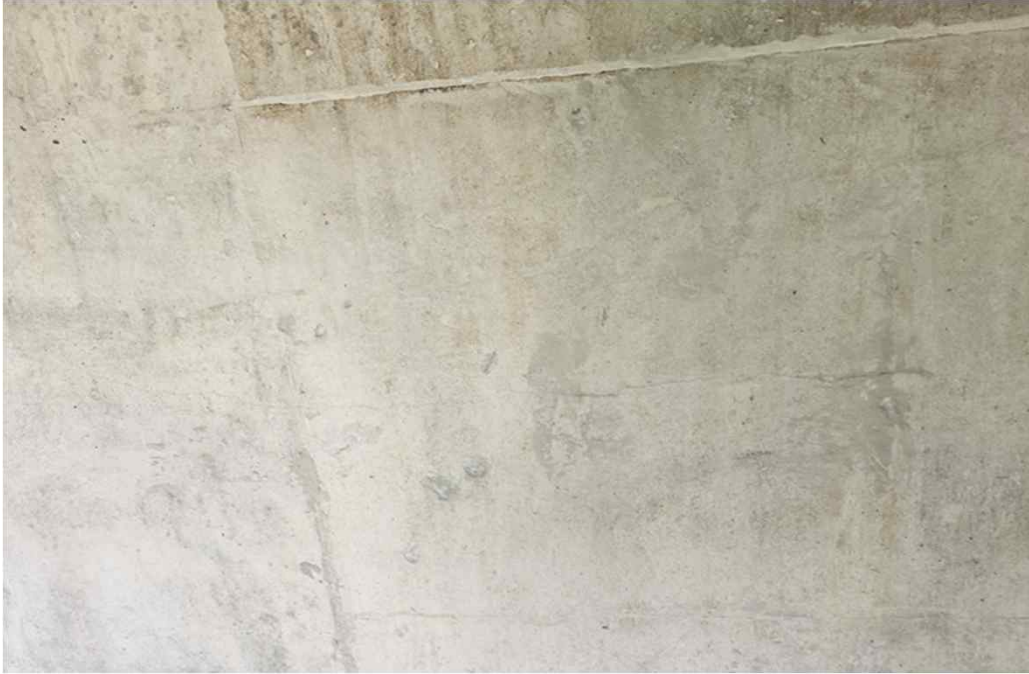
| 점검위치 | 영천 | 효령교(P1) | 사진번호 | #21 |

| No. | 위치 | | 점검 내용 | 사진번호 |
|---|---|---|---|---|
| 47 | 영천 | 효령교(P1) | STA 42.75K 교각 코핑부 균열(0.2mm/2.0m) | #21 |

| 점검내용 | | STA 42.75K 교각 코핑부 균열(0.2mm/2.0m) | | |

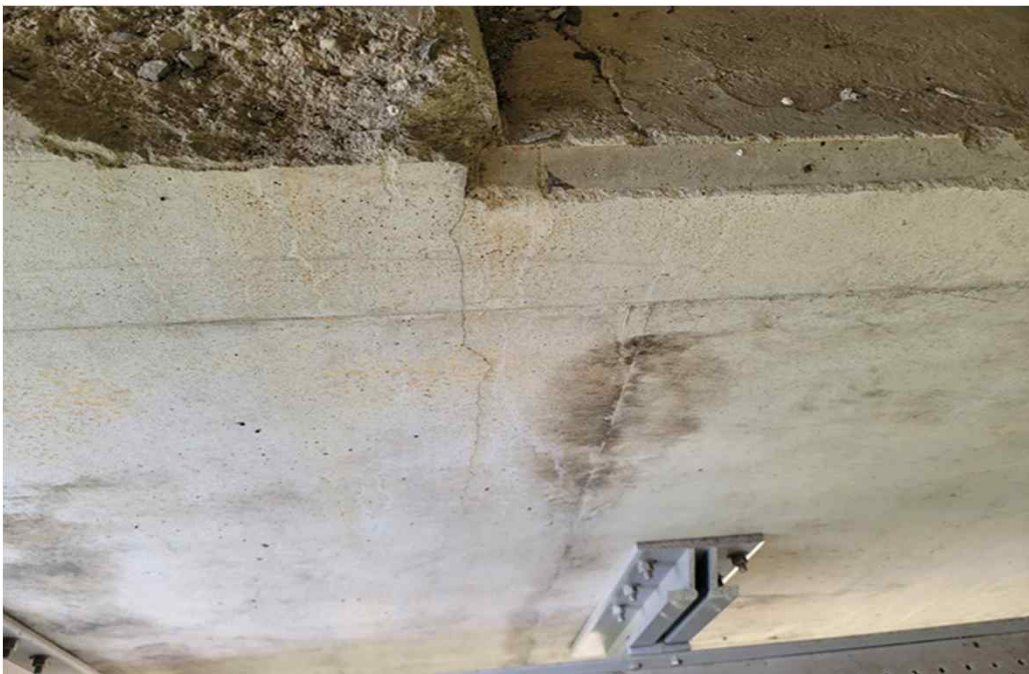
| 점검위치 | 영천 | 효령교(P1) | 사진번호 | #22 |

| No. | 위치 | | 점검 내용 | 사진번호 |
|---|---|---|---|---|
| 48 | 영천 | 효령교(P1) | STA 42.75K 교각 코핑부 균열(0.2mm/1.5mX5EA) | #22 |

| 점검내용 | | STA 42.75K 교각 코핑부 균열(0.2mm/1.5mX5EA) | | |

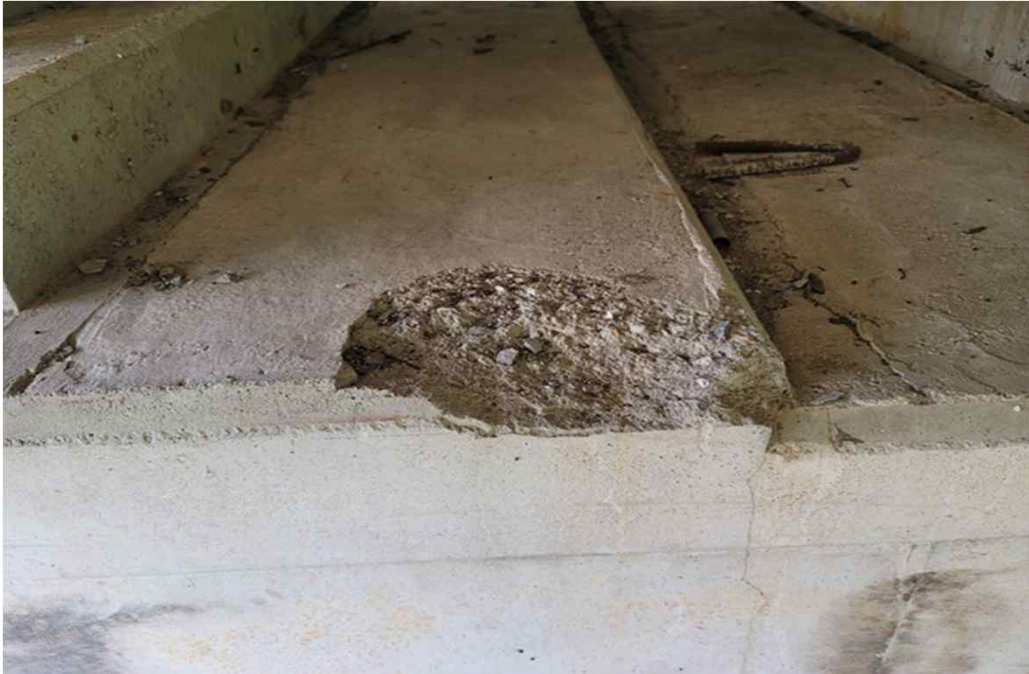
| 점검위치 | 영천 | 효령교(P1) | 사진번호 | #23 |

| No. | 위치 | | 점검 내용 | 사진번호 |
|---|---|---|---|---|
| 49 | 영천 | 효령교(P1) | STA 42.75K 교각 코핑부 파손(0.3mX0.3m) | #23 |

| 점검내용 | | STA 42.75K 교각 코핑부 파손(0.3mX0.3m) | | |
