## 도로교량 하자 목록(6공구)

## 사진대지

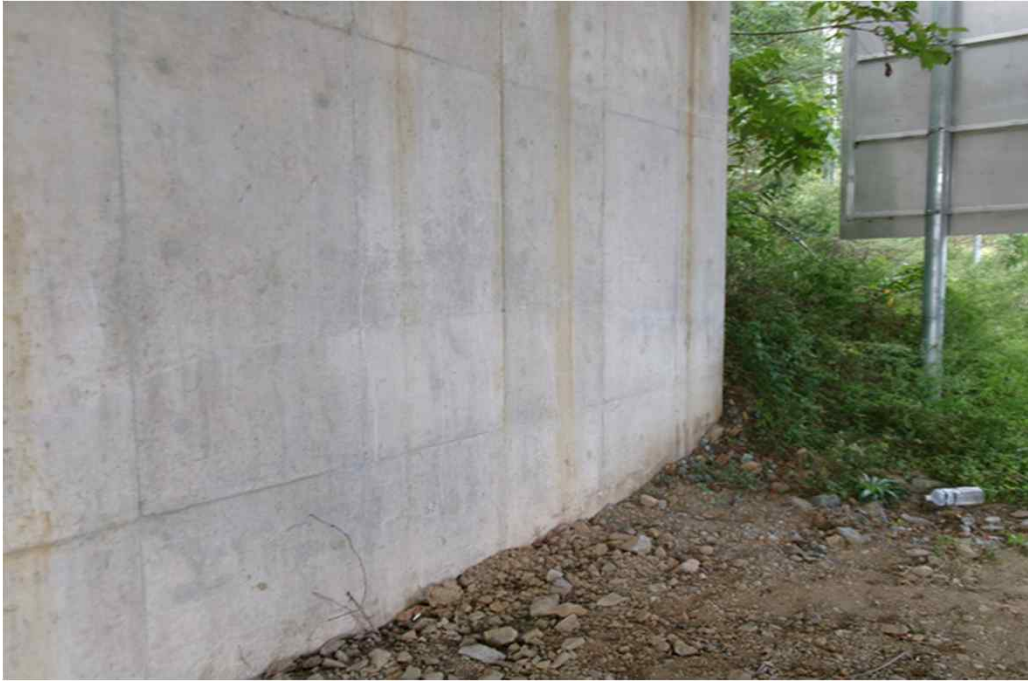
| 점검위치 | 상주 | 마시교(A1) | 사진번호 | #01 |

| No. | 위치 | | 점검 내용 | 사진번호 |
|---|---|---|---|---|
| 1 | 상주 | 마시교(A1) | STA 48.08K 교대 균열(0.2mm/1.0mX5EA) | #01 |

| 점검내용 | | STA 48.08K 교대 균열(0.2mm/1.0mX5EA) | | |

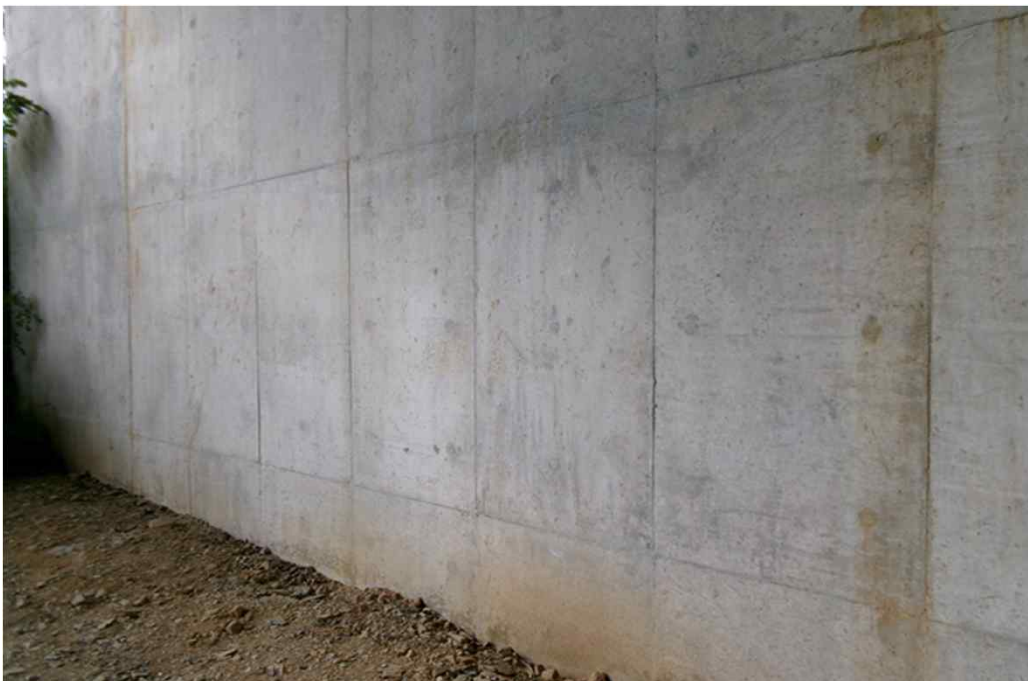
| 점검위치 | 영천 | 마시교(A1) | 사진번호 | #02 |

| No. | 위치 | | 점검 내용 | 사진번호 |
|---|---|---|---|---|
| 2 | 영천 | 마시교(A1) | STA 48.08K 교대 균열(0.2mm/3.0mX2EA) | #02 |

| 점검내용 | | STA 48.08K 교대 균열(0.2mm/3.0mX2EA) | | |

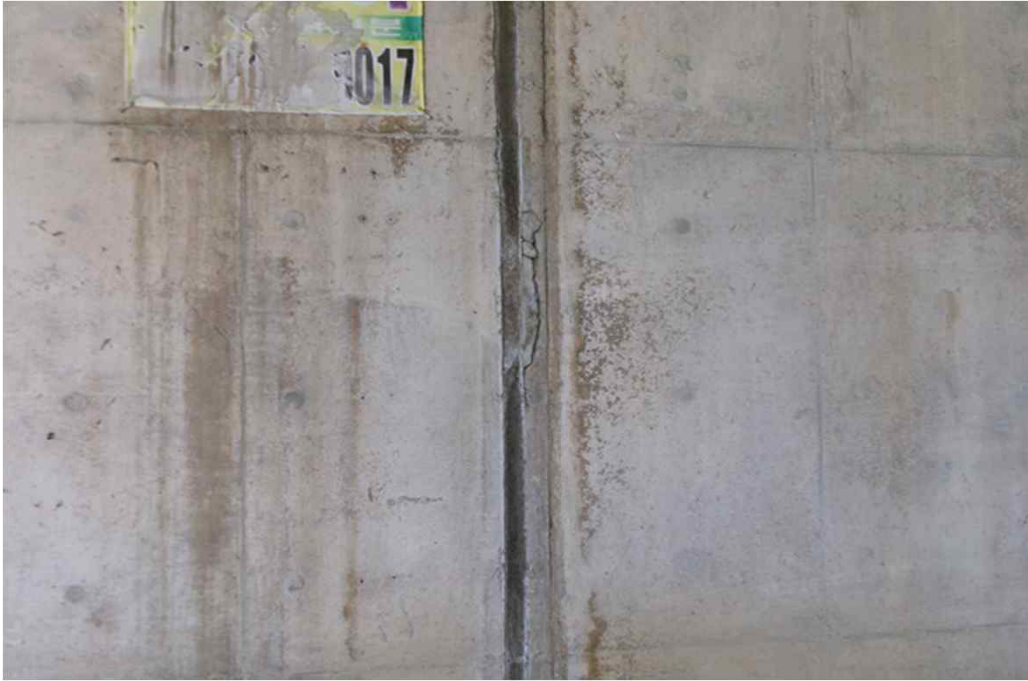
| 점검위치 | 상주 | 마시교(A1) | 사진번호 | #03 |

| No. | 위치 | | 점검 내용 | 사진번호 |
|---|---|---|---|---|
| 3 | 상주 | 마시교(A1) | STA 48.08K 교대 파손(0.1mX0.5m) | #03 |

| 점검내용 | | STA 48.08K 교대 파손(0.1mX0.5m) | | |

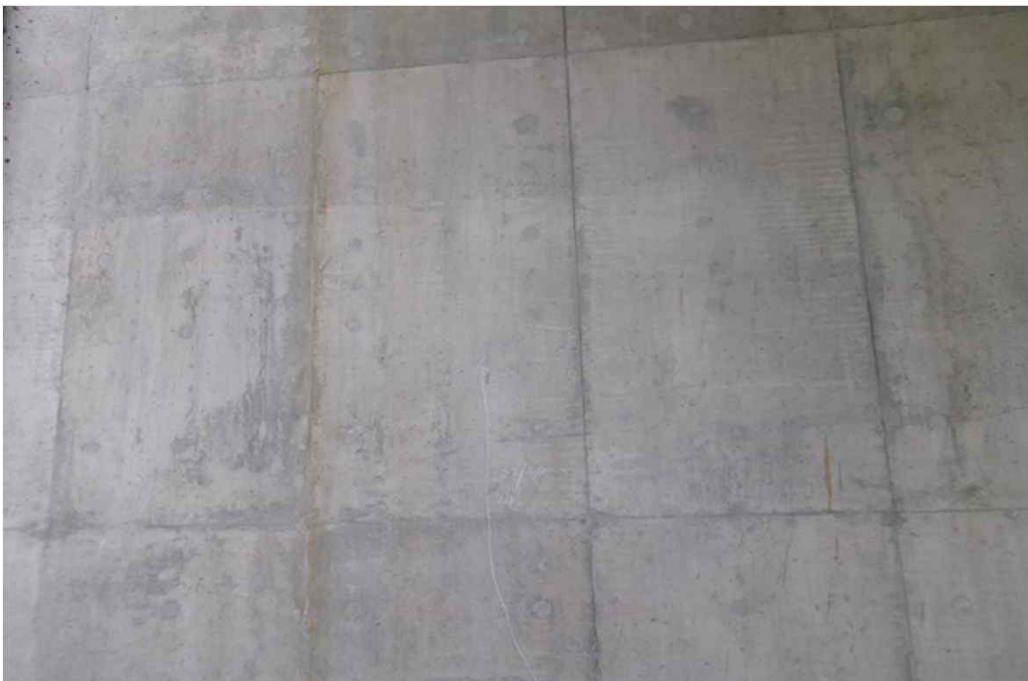
| 점검위치 | 상주 | 마시교(A2) | 사진번호 | #04 |

| No. | 위치 | | 점검 내용 | 사진번호 |
|---|---|---|---|---|
| 4 | 상주 | 마시교(A2) | STA 48.10K 교대 균열(0.2mm/3.0m) | #04 |

| 점검내용 | | STA 48.10K 교대 균열(0.2mm/3.0m) | | |

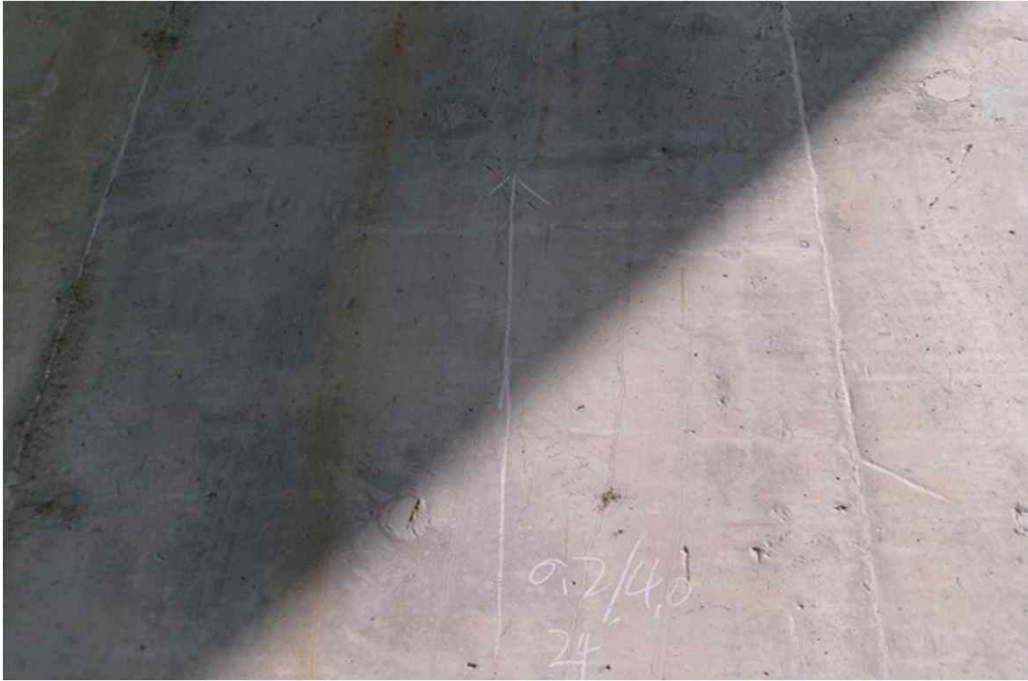
| 점검위치 | 상주 | 마시교(A2) | 사진번호 | #05 |

| No. | 위치 | | 점검 내용 | 사진번호 |
|---|---|---|---|---|
| 5 | 상주 | 마시교(A2) | STA 48.10K 교대 균열(0.2mm/4.0) | #05 |

| 점검내용 | | STA 48.10K 교대 균열(0.2mm/4.0) | | |

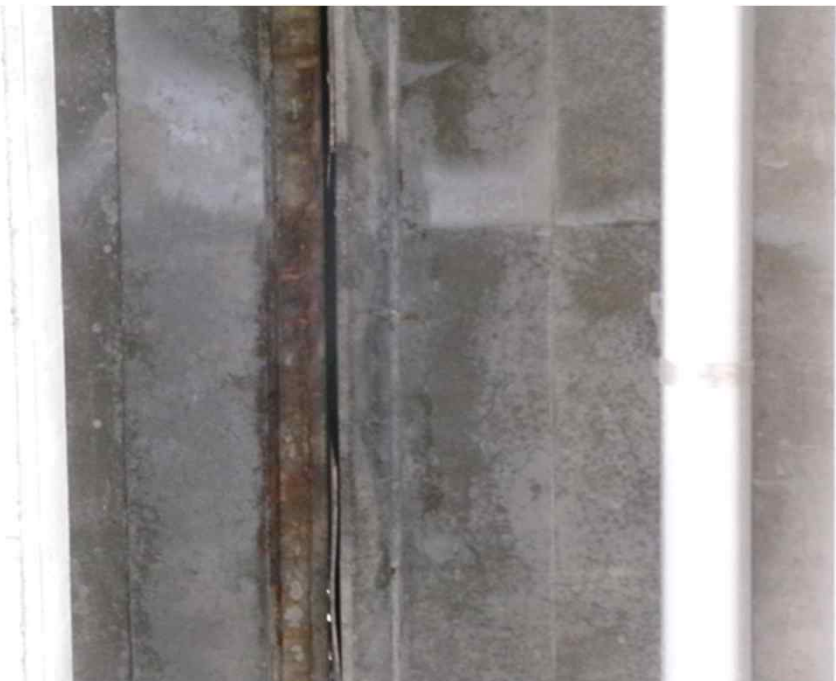
| 점검위치 | 영천 | 화계교(S1) | 사진번호 | #01 |

| No. | 위치 | | 점검 내용 | 사진번호 |
|---|---|---|---|---|
| 6 | 영천 | 화계교(S1) | STA 49.11K 바닥판하면 들뜸(0.1mX2.5m) | #01 |

| 점검내용 | | STA 49.11K 바닥판하면 들뜸(0.1mX2.5m) | | |

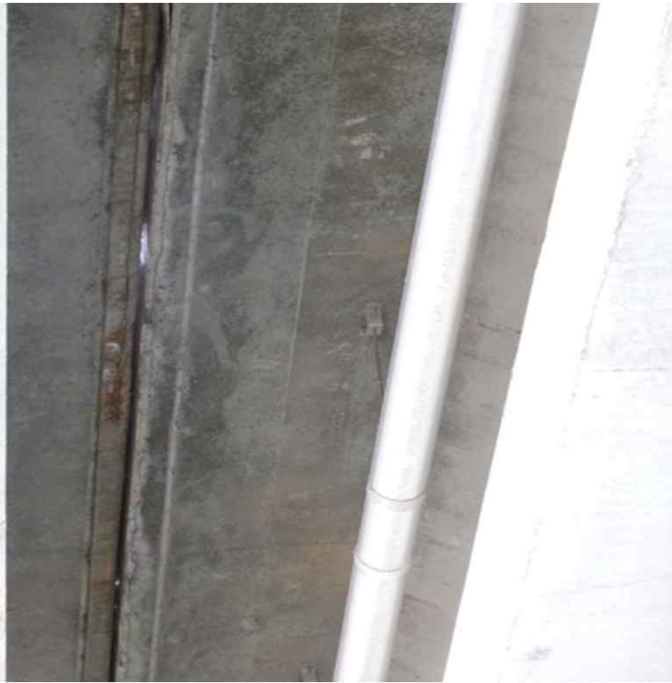
| 점검위치 | 상주 | 화계교(S1) | 사진번호 | #02 |

| No. | 위치 | | 점검 내용 | 사진번호 |
|---|---|---|---|---|
| 7 | 상주 | 화계교(S1) | STA 49.11K 바닥판하면 들뜸(0.2mX5.0m) | #02 |

| 점검내용 | | STA 49.11K 바닥판하면 들뜸(0.2mX5.0m) | | |

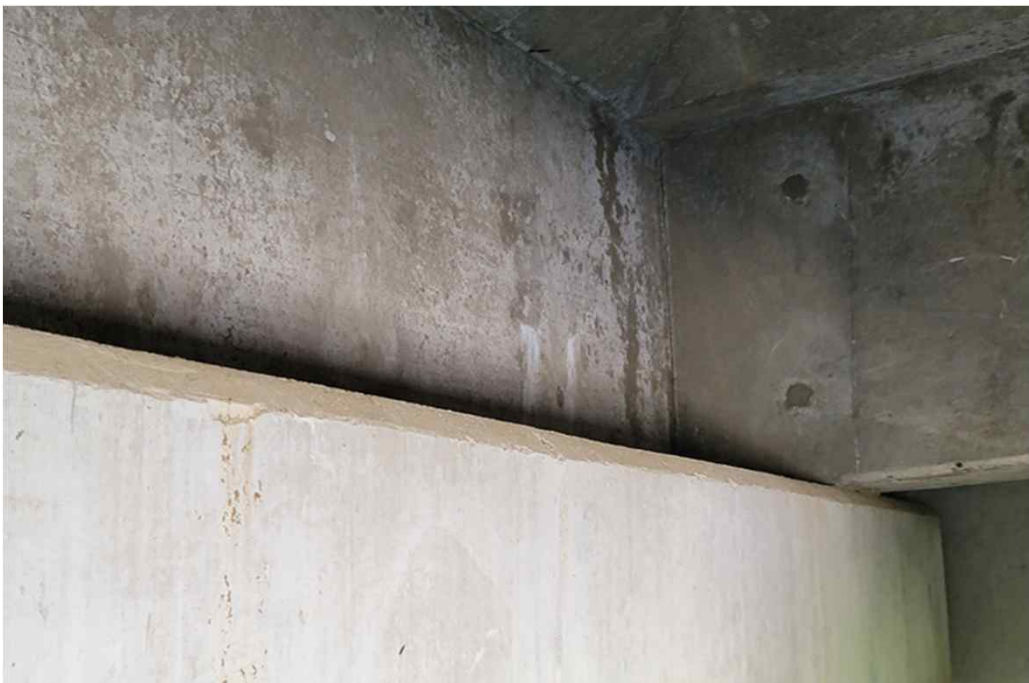
| 점검위치 | 상주 | 화계교(S1) | 사진번호 | #03 |

| No. | 위치 | | 점검 내용 | 사진번호 |
|---|---|---|---|---|
| 8 | 상주 | 화계교(S1) | STA 49.11K 거더 백태(0.1mX0.2mX2EA) | #03 |

| 점검내용 | | STA 49.11K 거더 백태(0.1mX0.2mX2EA) | | |

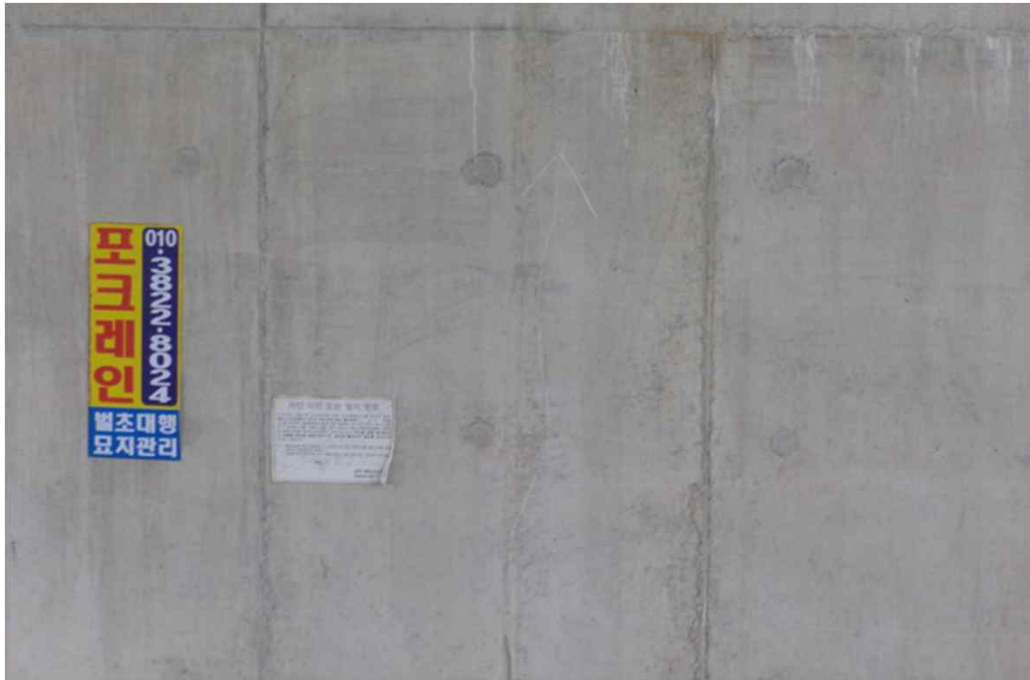
| 점검위치 | 상주 | 화계교(A1) | 사진번호 | #04 |

| No. | 위치 | | 점검 내용 | 사진번호 |
|---|---|---|---|---|
| 9 | 상주 | 화계교(A1) | STA 49.11K 교대 균열(0.2mm/2.5m) | #04 |

| 점검내용 | | STA 49.11K 교대 균열(0.2mm/2.5m) | | |

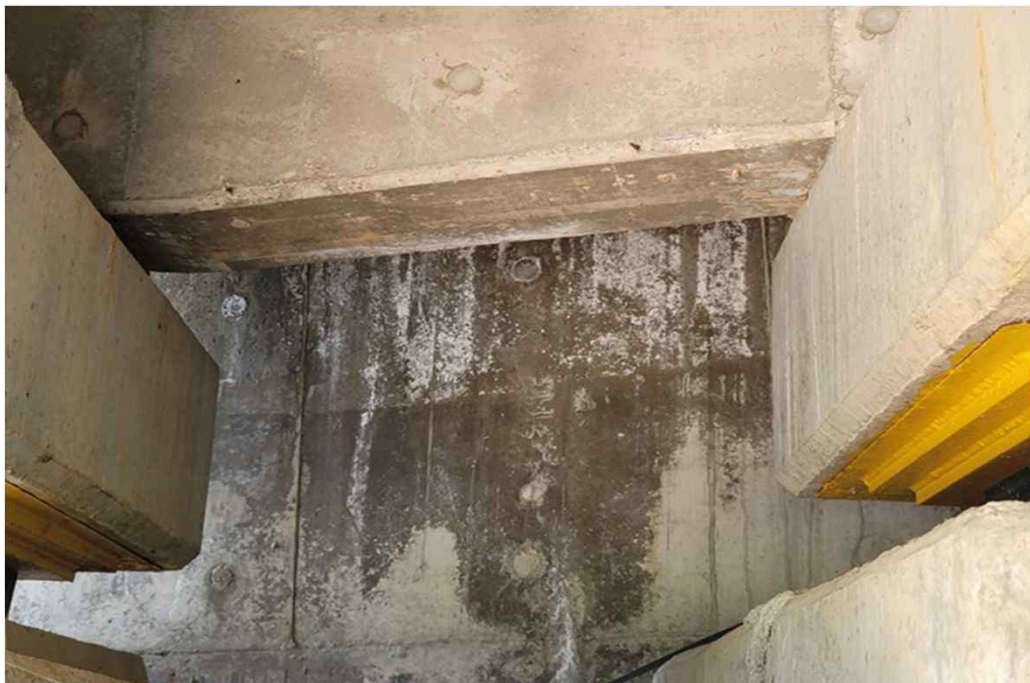
| 점검위치 | 영천 | 화계교(A1) | 사진번호 | #05 |

| No. | 위치 | | 점검 내용 | 사진번호 |
|---|---|---|---|---|
| 10 | 영천 | 화계교(A1) | STA 49.11K 교대 백태(0.2mX0.5m) | #05 |

| 점검내용 | | STA 49.11K 교대 백태(0.2mX0.5m) | | |

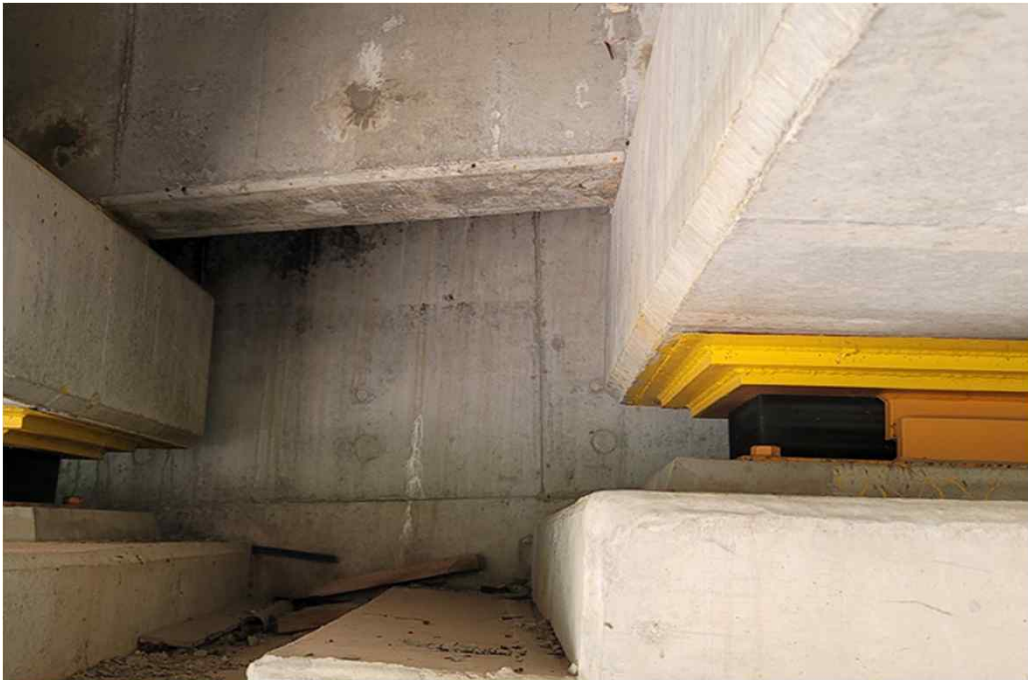
| 점검위치 | 영천 | 화계교(A1) | 사진번호 | #06 |

| No. | 위치 | | 점검 내용 | 사진번호 |
|---|---|---|---|---|
| 11 | 영천 | 화계교(A1) | STA 49.11K 교대 균열(0.2mm/2.0m) | #06 |

| 점검내용 | | STA 49.11K 교대 균열(0.2mm/2,0m) | | |

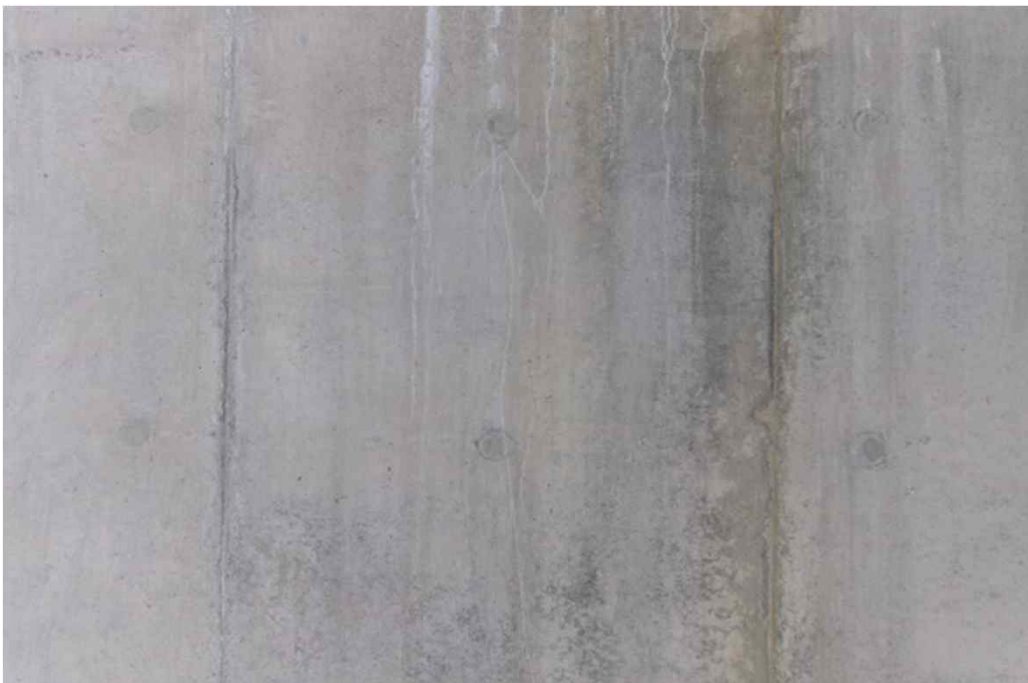
| 점검위치 | 영천 | 화계교(A1) | 사진번호 | #07 |

| No. | 위치 | | 점검 내용 | 사진번호 |
|---|---|---|---|---|
| 12 | 영천 | 화계교(A1) | STA 49.11K 교대 균열(0.2mm/2.5m) | #07 |

| 점검내용 | | STA 49.11K 교대 균열(0.2mm/2.5m) | | |

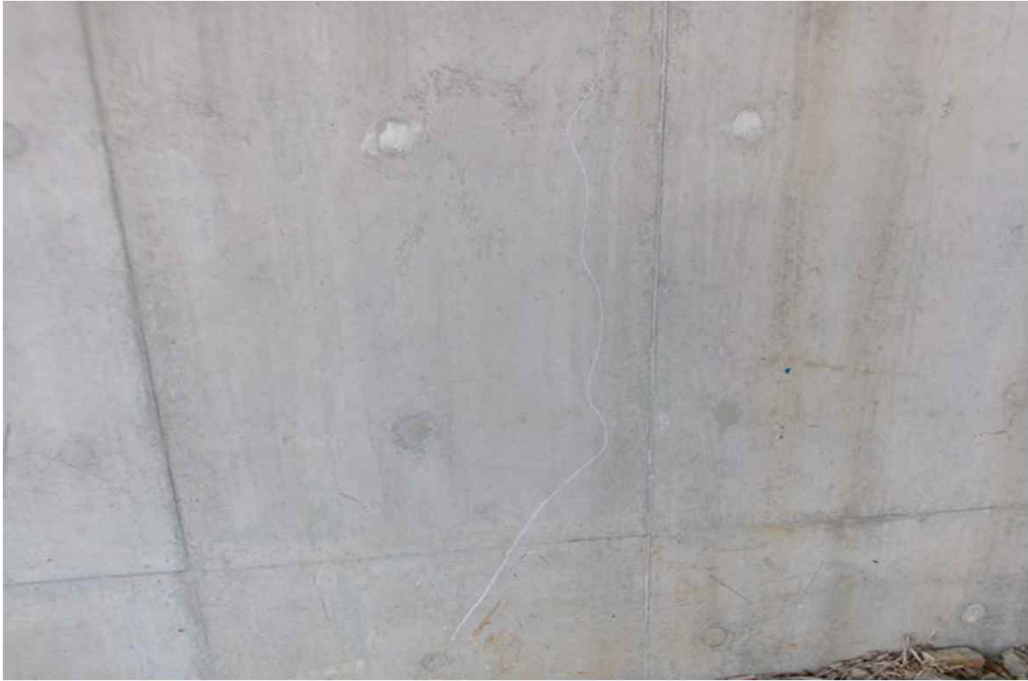
| 점검위치 | 영천 | 화계교(A1) | 사진번호 | #08 |

| No. | 위치 | | 점검 내용 | 사진번호 |
|---|---|---|---|---|
| 13 | 영천 | 화계교(A1) | STA 49.11K 교대 균열(0.2mm/1.5m) | #08 |

| 점검내용 | | STA 49.11K 교대 균열(0.2mm/1.5m) | | |

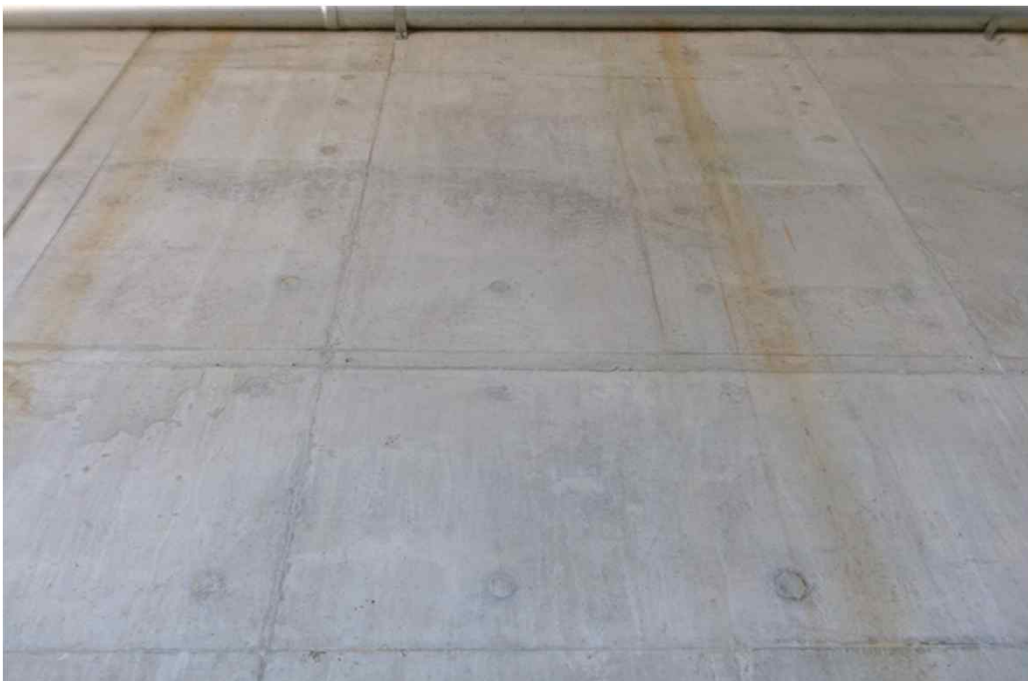
| 점검위치 | 영천 | 화계교(A1) | 사진번호 | #09 |

| No. | 위치 | | 점검 내용 | 사진번호 |
|---|---|---|---|---|
| 14 | 영천 | 화계교(A1) | STA 49.11K 교대 균열(0.2mm/5.0m) | #09 |

| 점검내용 | | STA 49.11K 교대 균열(0.2mm/5.0m) | | |

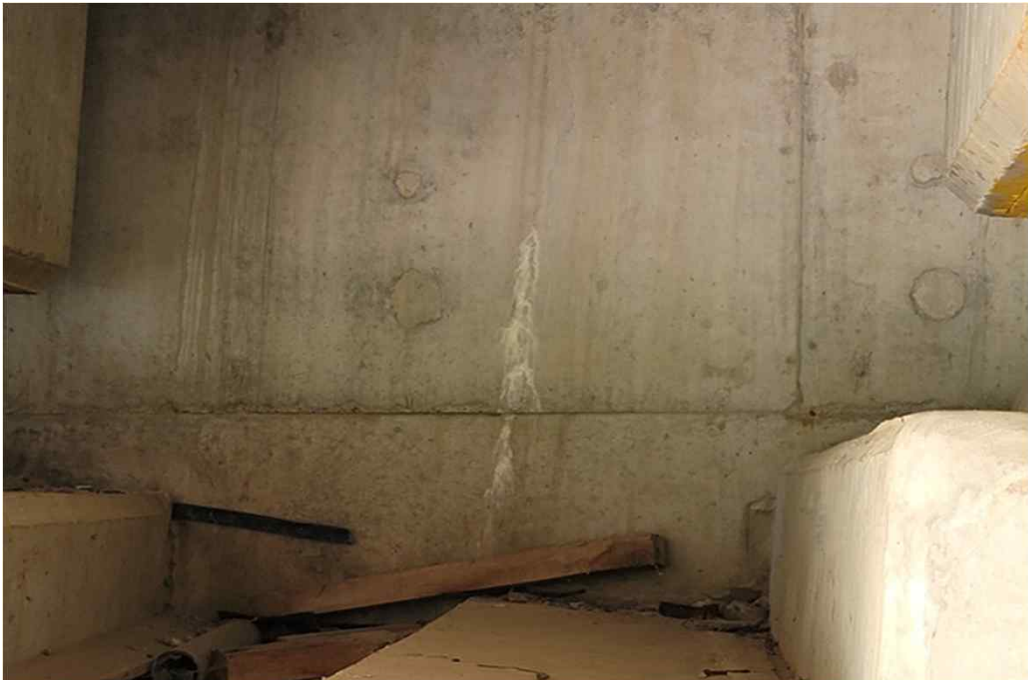
| 점검위치 | 영천 | 화계교(A1) | 사진번호 | #10 |

| No. | 위치 | | 점검 내용 | 사진번호 |
|---|---|---|---|---|
| 15 | 영천 | 화계교(A1) | STA 49.11K 교대 균열부백태(0.1mX0.5m) | #10 |

| 점검내용 | | STA 49.11K 교대 균열부백태(0.1mX0.5m) | | |

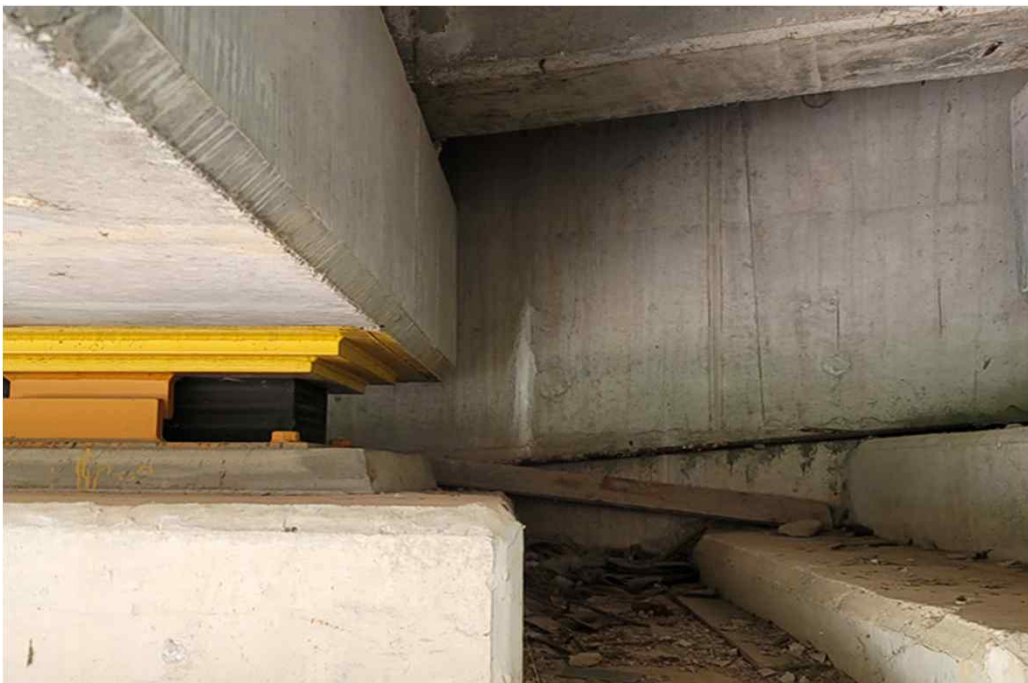
| 점검위치 | 영천 | 화계교(A1) | 사진번호 | #11 |

| No. | 위치 | | 점검 내용 | 사진번호 |
|---|---|---|---|---|
| 16 | 영천 | 화계교(A1) | STA 49.11K 교대 백태(0.2mX0.5m) | #11 |

| 점검내용 | | STA 49.11K 교대 백태(0.2mX0.5m) | | |

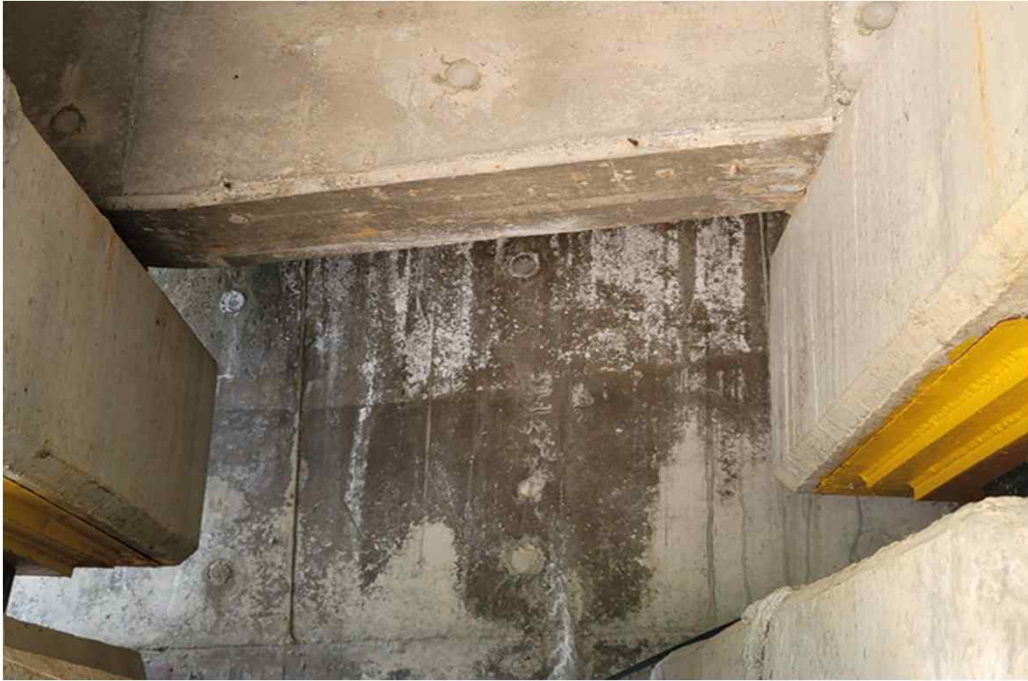
| 점검위치 | 영천 | 화계교(A1) | 사진번호 | #12 |

| No. | 위치 | | 점검 내용 | 사진번호 |
|---|---|---|---|---|
| 17 | 영천 | 화계교(A1) | STA 49.11K 교대 백태(1.5mX2.0m) | #12 |

| 점검내용 | | STA 49.11K 교대 백태(1.5mX2.0m) | | |

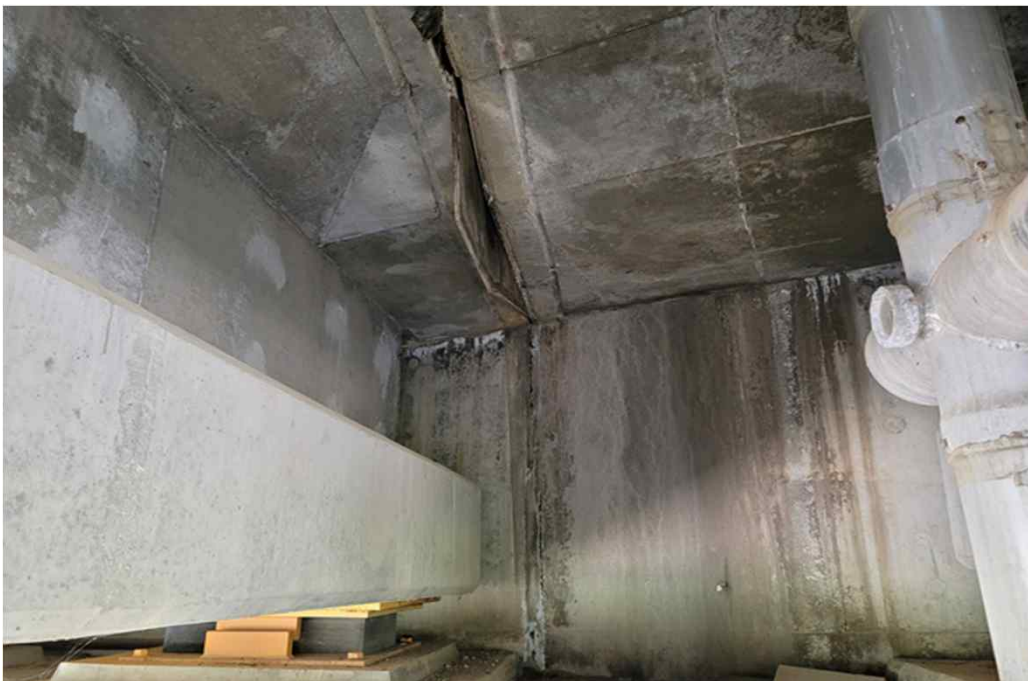
| 점검위치 | 영천 | 화계교(A1) | 사진번호 | #13 |

| No. | 위치 | | 점검 내용 | 사진번호 |
|---|---|---|---|---|
| 18 | 영천 | 화계교(A1) | STA 49.11K 교대 백태(1.0mX0.5m) | #13 |

| 점검내용 | | STA 49.11K 교대 백태(1.0mX0.5m) | | |

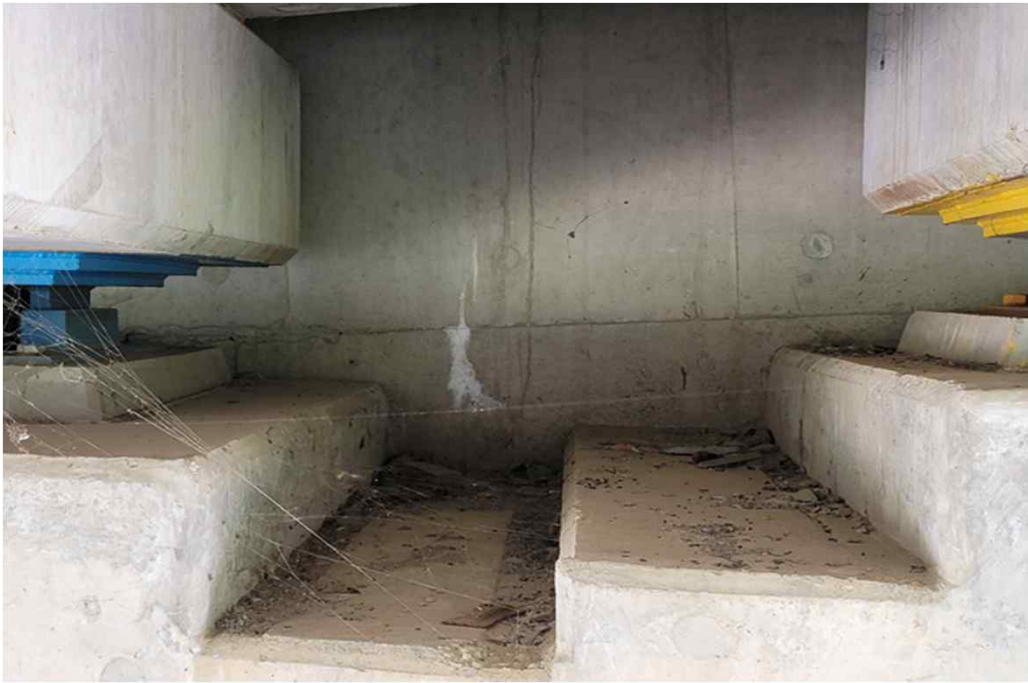
| 점검위치 | 영천 | 화계교(A1) | 사진번호 | #14 |

| No. | 위치 | | 점검 내용 | 사진번호 |
|---|---|---|---|---|
| 19 | 영천 | 화계교(A1) | STA 49.11K 교대 백태(1.5mX0.5m) | #14 |

| 점검내용 | | STA 49.11K 교대 백태(1.5mX0.5m) | | |

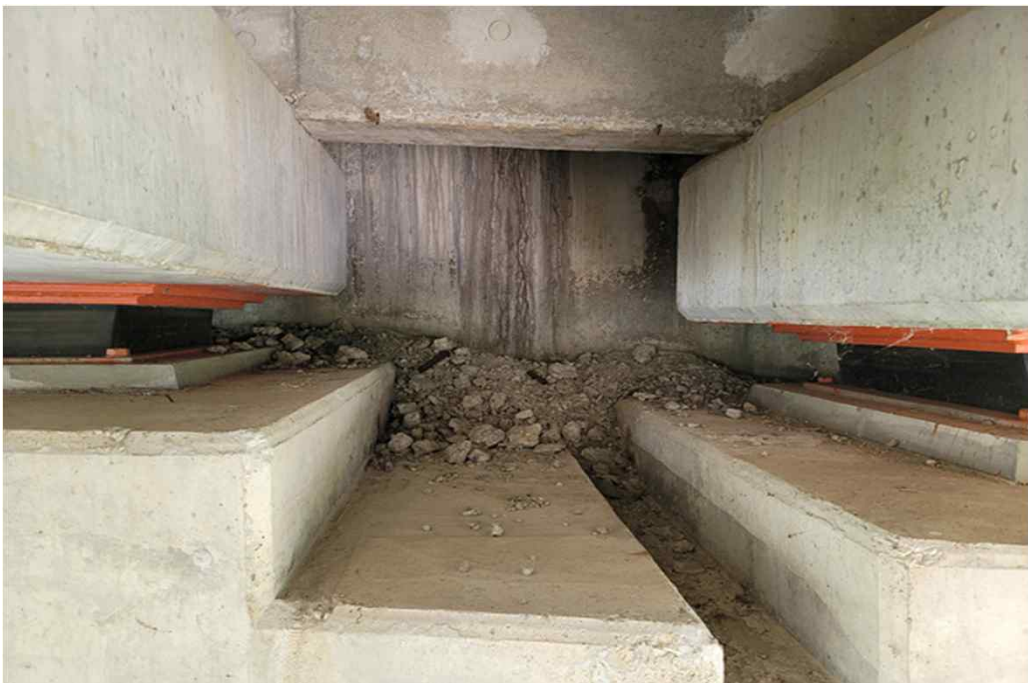
| 점검위치 | 양방향 | 화계교(A2) | 사진번호 | #15 |

| No. | 위치 | | 점검 내용 | 사진번호 |
|---|---|---|---|---|
| 20 | 양방향 | 화계교(A2) | STA 49.16K 교대 폐콘크리트퇴적(28.0mX1.0m) | #15 |

| 점검내용 | | STA 49.16K 교대 폐콘크리트퇴적(28.0mX1.0m) | | |

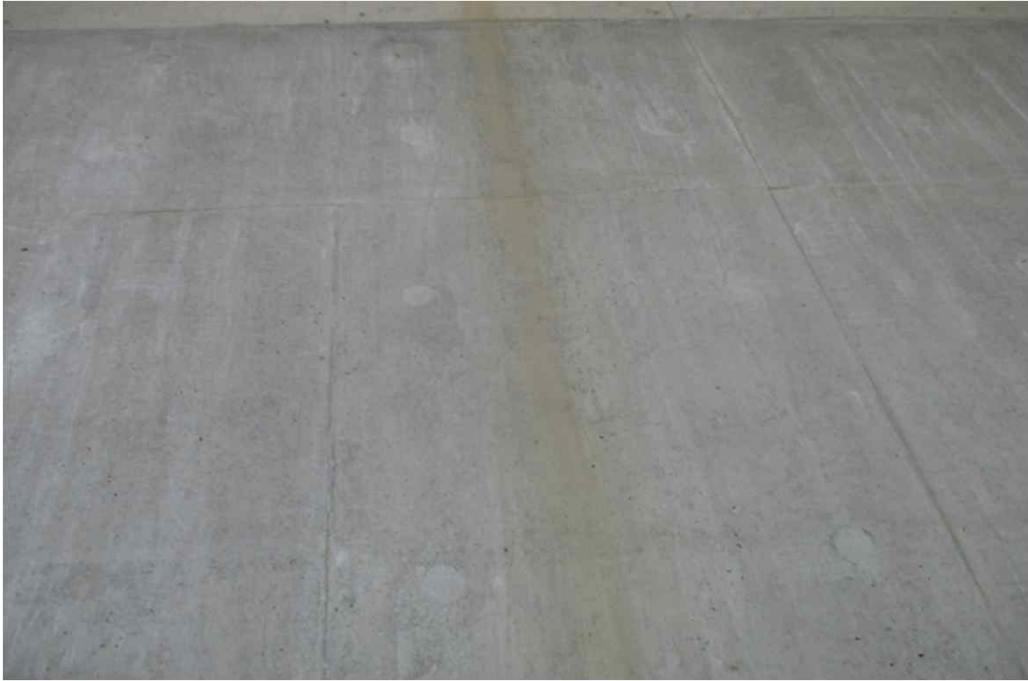
| 점검위치 | 상주 | 화계교(A2) | 사진번호 | #16 |

| No. | 위치 | | 점검 내용 | 사진번호 |
|---|---|---|---|---|
| 21 | 상주 | 화계교(A2) | STA 49.16K 교대 균열(0.2mm/1.5m) | #16 |

| 점검내용 | | STA 49.16K 교대 균열(0.2mm/1.5m) | | |

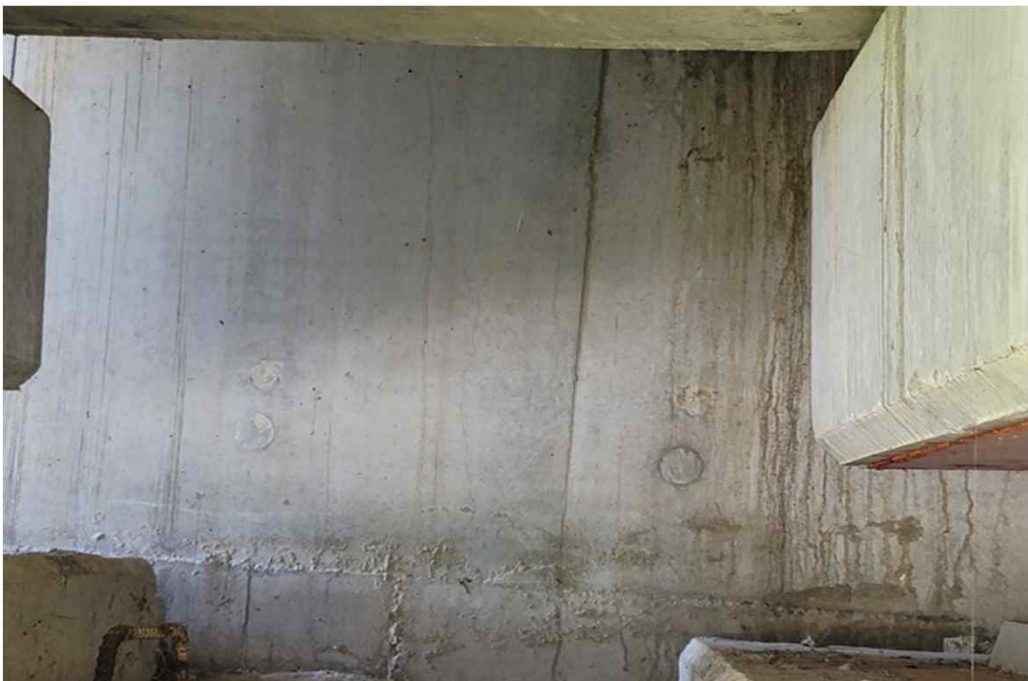
| 점검위치 | 상주 | 화계교(A2) | 사진번호 | #17 |

| No. | 위치 | | 점검 내용 | 사진번호 |
|---|---|---|---|---|
| 22 | 상주 | 화계교(A2) | STA 49.16K 교대 균열(0.3mm/2.0m) | #17 |

| 점검내용 | | STA 49.16K 교대 균열(0.3mm/2.0m) | | |

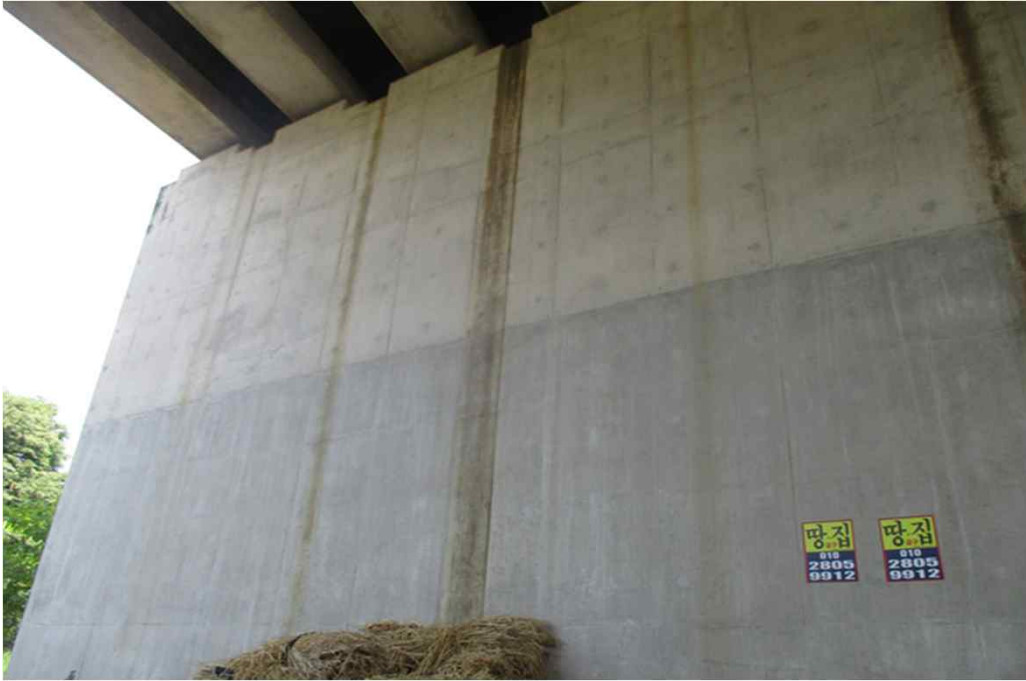
| 점검위치 | 영천 | 화계교(A2) | 사진번호 | #18 |

| No. | 위치 | | 점검 내용 | 사진번호 |
|---|---|---|---|---|
| 23 | 영천 | 화계교(A2) | STA 49.16K 교대 누수흔적(0.5mX8.0m) | #18 |

| 점검내용 | STA 49.16K 교대 누수흔적(0.5mX8.0m) | | | |

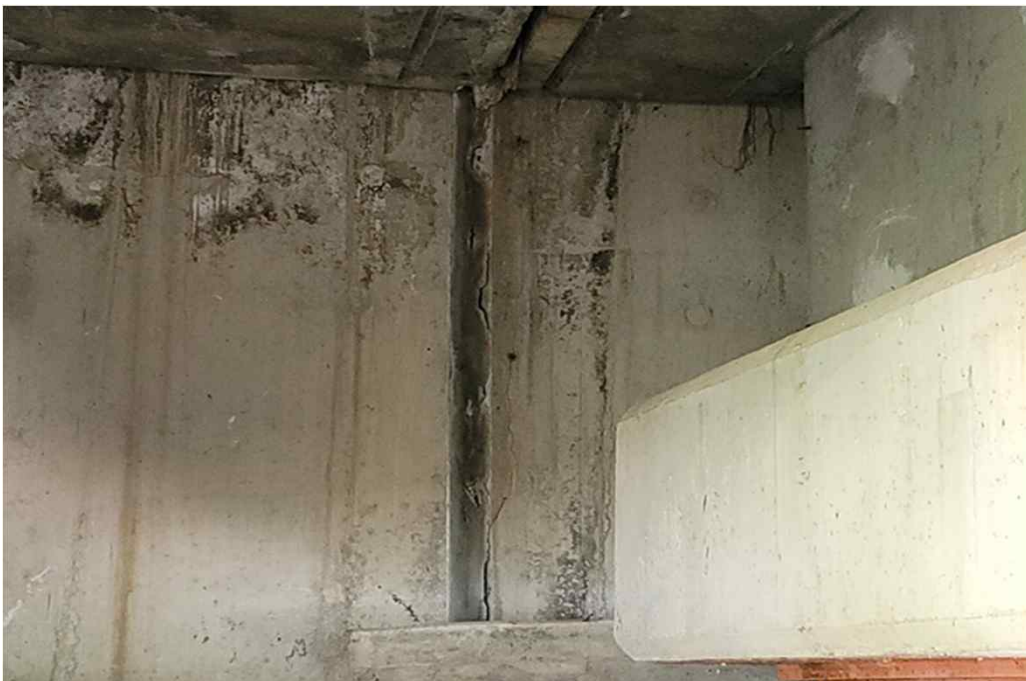
| 점검위치 | 영천 | 화계교(A2) | 사진번호 | #19 |

| No. | 위치 | | 점검 내용 | 사진번호 |
|---|---|---|---|---|
| 24 | 영천 | 화계교(A2) | STA 49.16K 교대 균열(0.2mm/1.0m) | #19 |

| 점검내용 | STA 49.16K 교대 균열(0.2mm/1.0m) | | | |

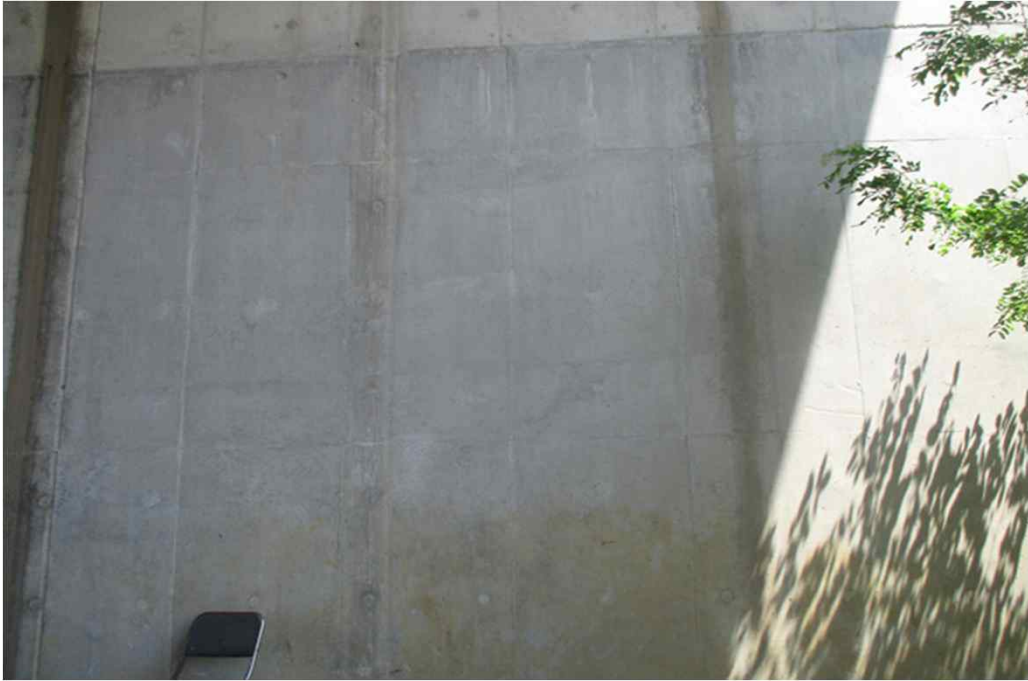
| 점검위치 | 영천 | 화계교(A2) | 사진번호 | #20 |

| No. | 위치 | | 점검 내용 | 사진번호 |
|---|---|---|---|---|
| 25 | 영천 | 화계교(A2) | STA 49.16K 교대 균열(0.2mm/3.0m) | #20 |

| 점검내용 | | STA 49.16K 교대 균열(0.2mm/3.0m) | | |

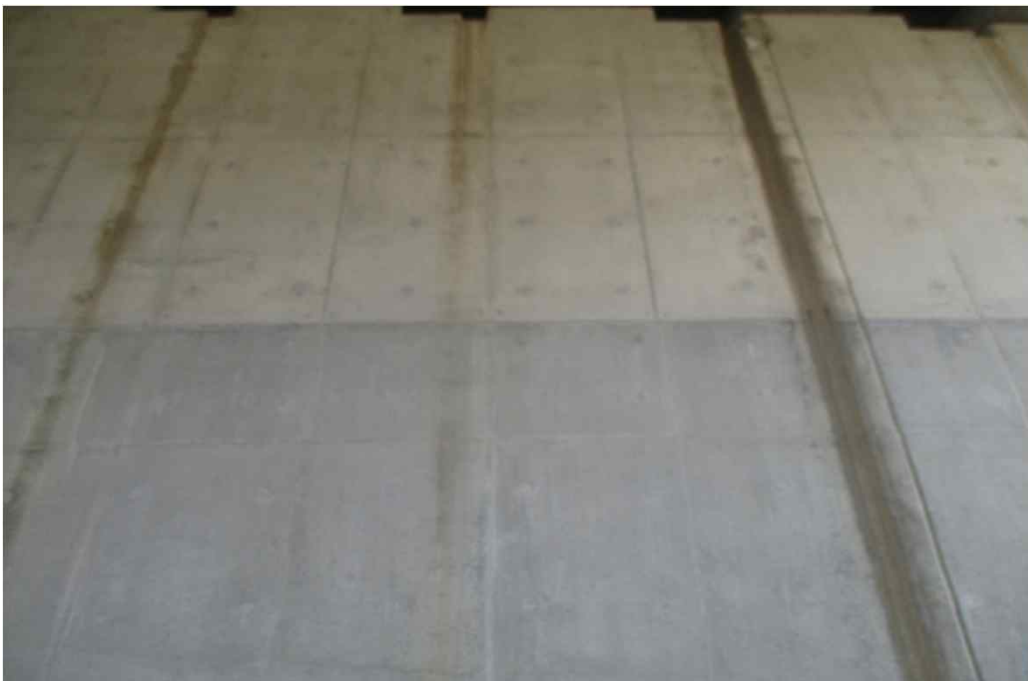
| 점검위치 | 영천 | 화계교(A2) | 사진번호 | #21 |

| No. | 위치 | | 점검 내용 | 사진번호 |
|---|---|---|---|---|
| 26 | 영천 | 화계교(A2) | STA 49.16K 교대 균열(0.2mm/4.0m) | #21 |

| 점검내용 | | STA 49.16K 교대 균열(0.2mm/4.0m) | | |

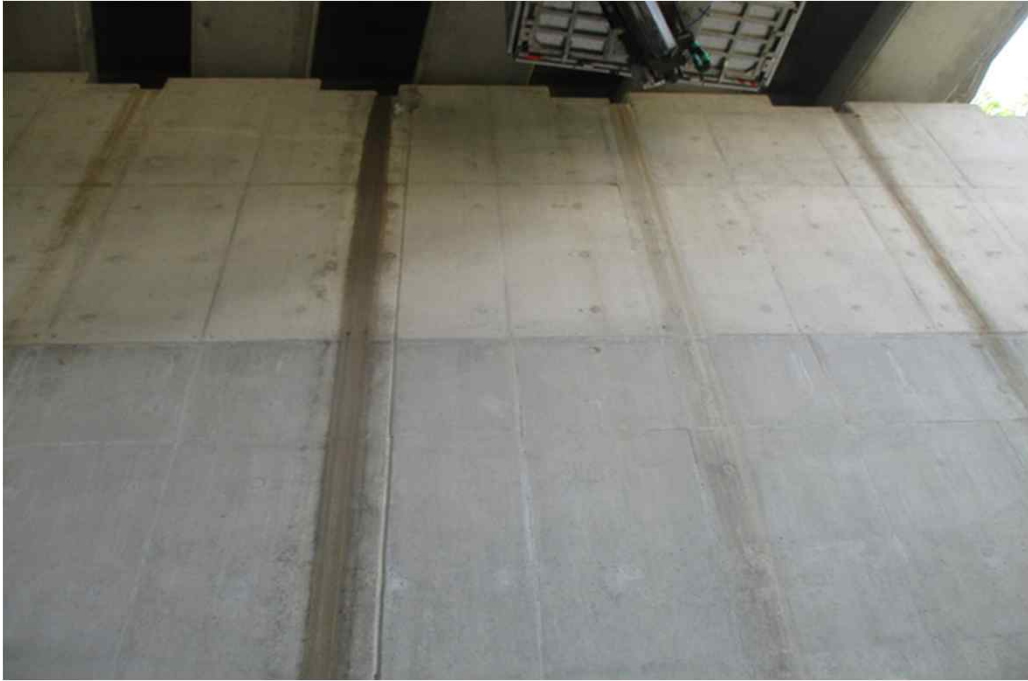
| 점검위치 | 영천 | 화계교(A2) | 사진번호 | #22 |

| No. | 위치 | | 점검 내용 | 사진번호 |
|---|---|---|---|---|
| 27 | 영천 | 화계교(A2) | STA 49.16K 교대 누수흔적(0.5mX8.0m) | #22 |

| 점검내용 | | STA 49.16K 교대 누수흔적(0.5mX8.0m) | | |

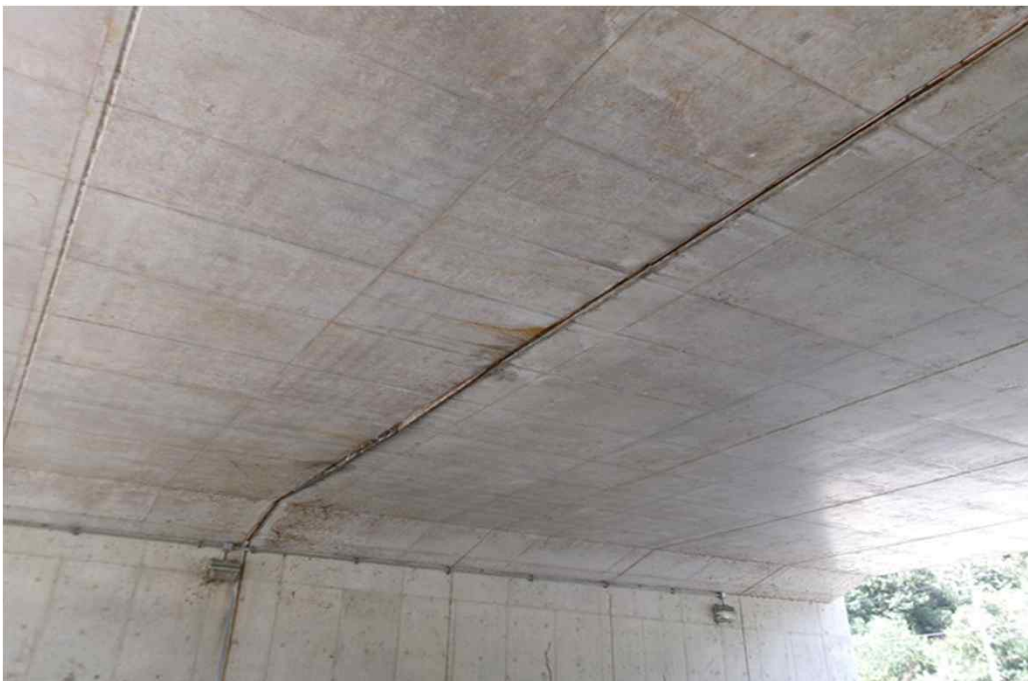
| 점검위치 | 상주 | 신화교(S1) | 사진번호 | #01 |

| No. | 위치 | | 점검 내용 | 사진번호 |
|---|---|---|---|---|
| 28 | 상주 | 신화교(S1) | STA.50.87K 바닥판하면 종조인트누수 1EA | #01 |

| 점검내용 | | STA.50.87K 바닥판하면 종조인트누수 1EA | | |

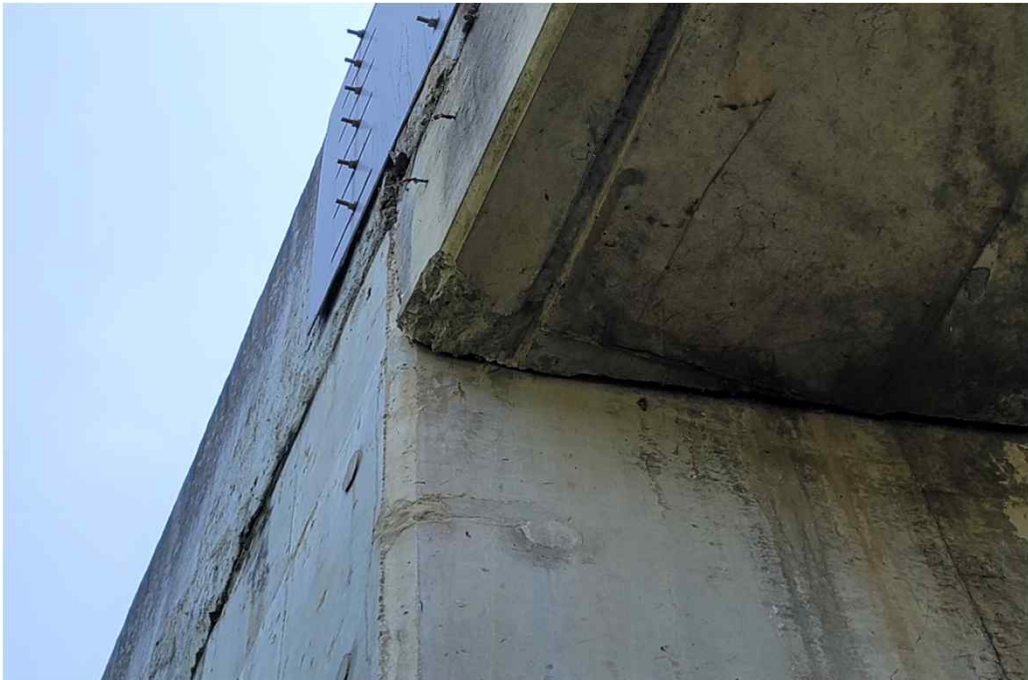
| 점검위치 | 상주 | 창평교(S1) | 사진번호 | #01 |

| No. | 위치 | | 점검 내용 | 사진번호 |
|---|---|---|---|---|
| 29 | 상주 | 창평교(S1) | STA.51.48K 바닥판하면 파손(0.3mX0.4m) | #01 |

| 점검내용 | | STA.51.48K 바닥판하면 파손(0.3mX0.4m) | | |

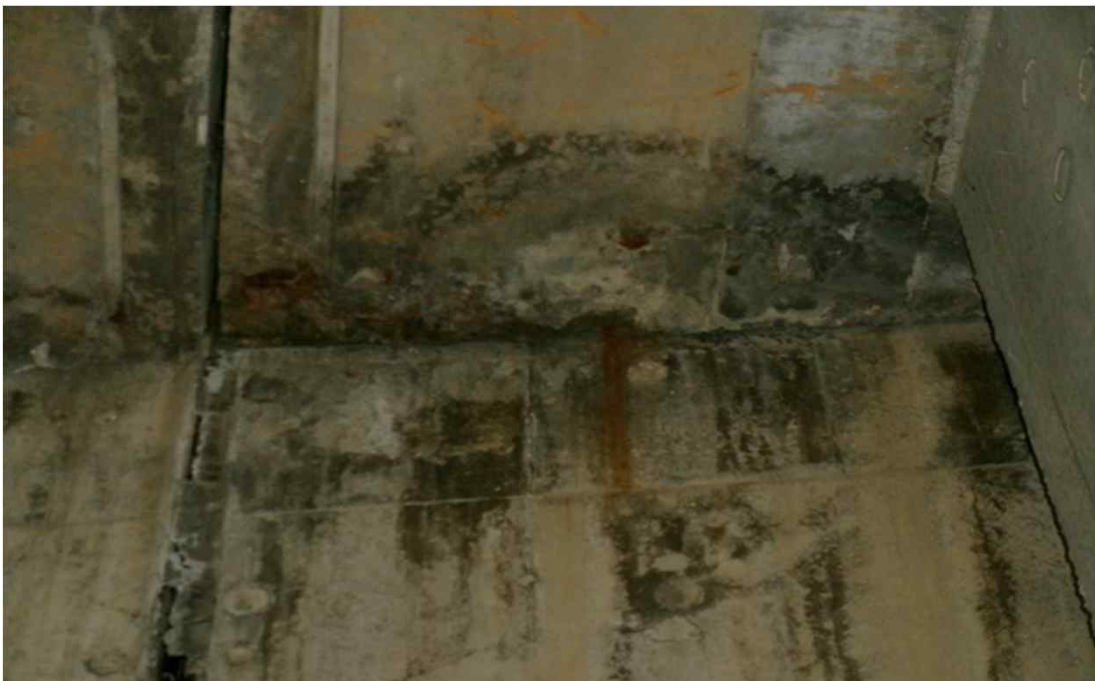
| 점검위치 | 영천 | 창평교(S1) | 사진번호 | #02 |

| No. | 위치 | | 점검 내용 | 사진번호 |
|---|---|---|---|---|
| 30 | 영천 | 창평교(S1) | STA.51.48K 바닥판하면 파손(0.5mX1.0m) | #02 |

| 점검내용 | | STA.51.48K 바닥판하면 파손(0.5mX1.0m) | | |

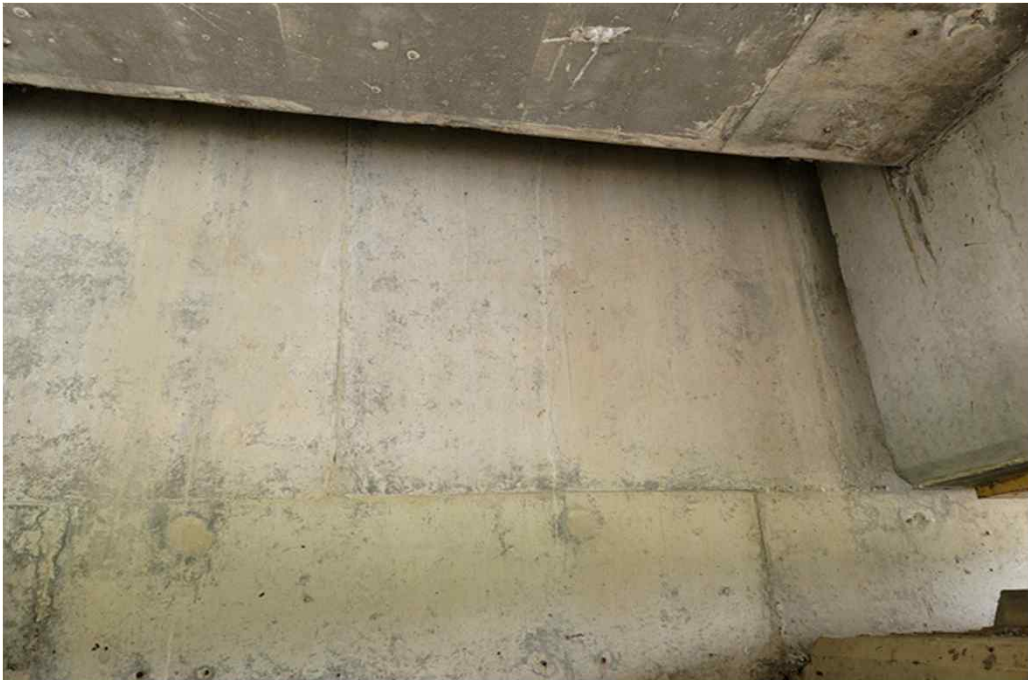
| 점검위치 | 상주 동군위IC교(A1) | 사진번호 | #01 |

| No. | 위치 | | 점검 내용 | 사진번호 |
|---|---|---|---|---|
| 31 | 상주 | 동군위IC교(A1) | STA 52.30k 교대 균열(0.2mm/1.5m) | #01 |

| 점검내용 | STA 52.30k 교대 균열(0.2mm/1.5m) | | |
