## 도로교량 하자 목록(6공구)

## 사진대지

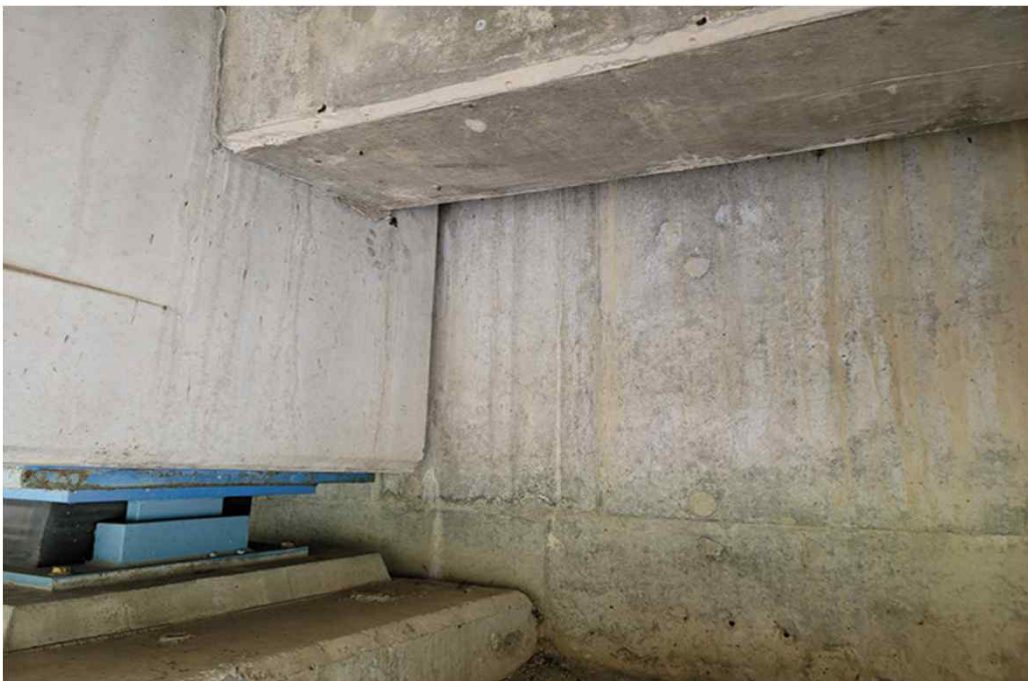
| 점검위치 | 상주 동군위IC교(A1) | 사진번호 | #02 |

| No. | 위치 | | 점검 내용 | 사진번호 |
|---|---|---|---|---|
| 32 | 상주 | 동군위IC교(A1) | STA 52.30k 교대 균열부백태(0.2mX1.5m) | #02 |

| 점검내용 | STA 52.30k 교대 균열부백태(0.2mX1.5m) | | |

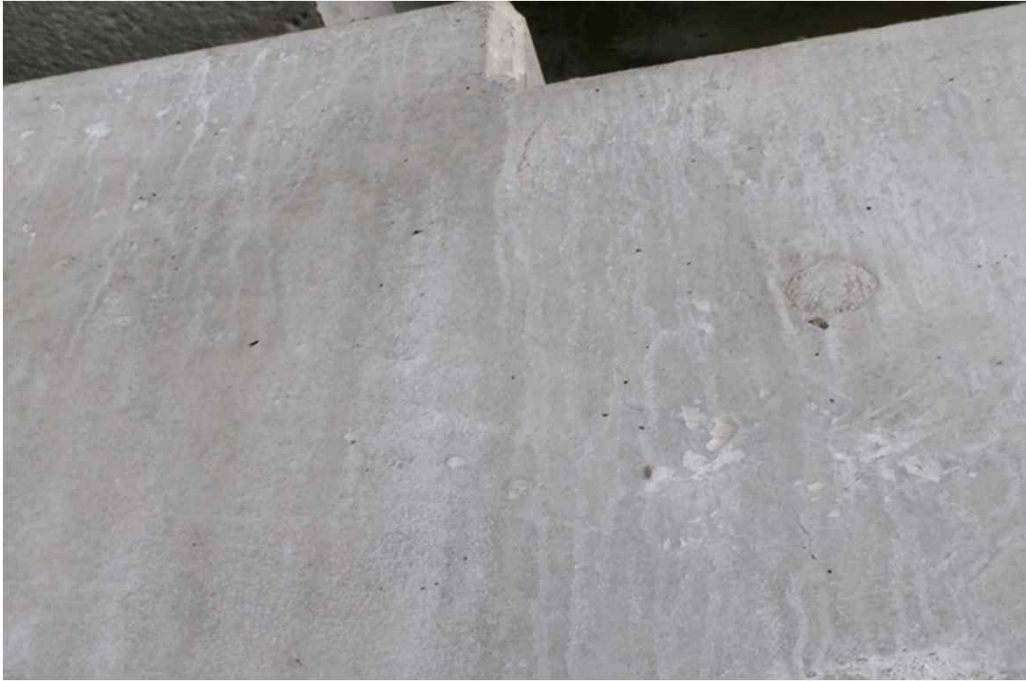
| 점검위치 | 상주 동군위IC교(A1) | 사진번호 | #03 |

| No. | 위치 | | 점검 내용 | 사진번호 |
|---|---|---|---|---|
| 33 | 상주 | 동군위IC교(A1) | STA 52.30k 교대 망상균열(Cw=0.2mm,2.5mX1.0m) | #03 |

| 점검내용 | STA 52.30k 교대 망상균열(Cw=0.2mm,2.5mX1.0m) | | |

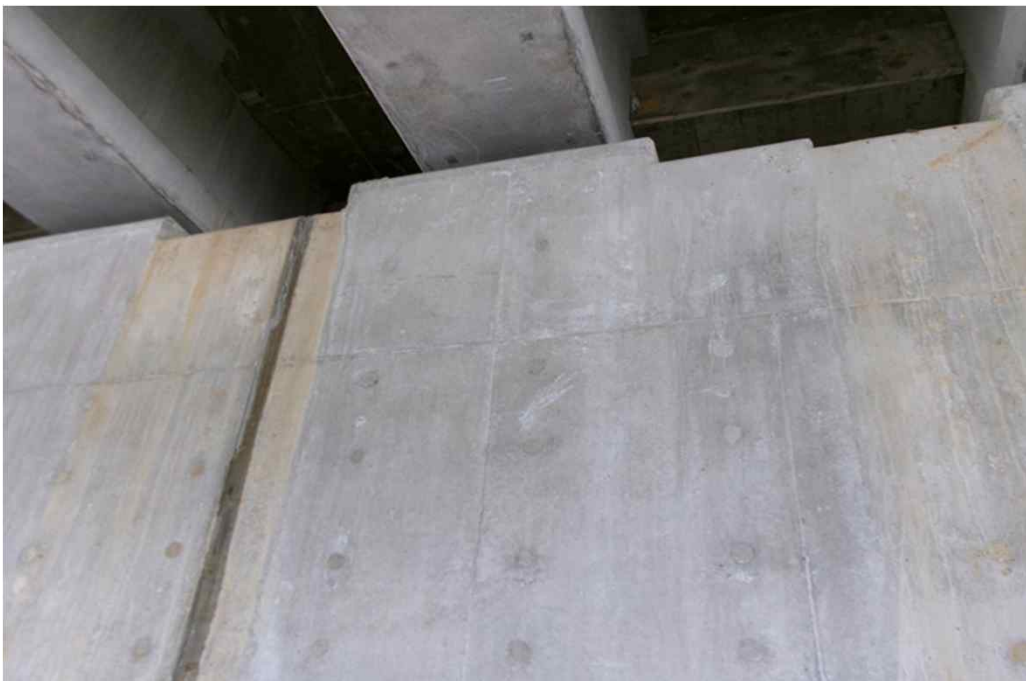
| 점검위치 | 영천 동군위IC교(A1) | 사진번호 | #04 |

| No. | 위치 | | 점검 내용 | 사진번호 |
|---|---|---|---|---|
| 34 | 영천 | 동군위IC교(A1) | STA 52.30k 교대 백태(0.5mX0.5m) | #04 |

| 점검내용 | STA 52.30k 교대 백태(0.5mX0.5m) | | |

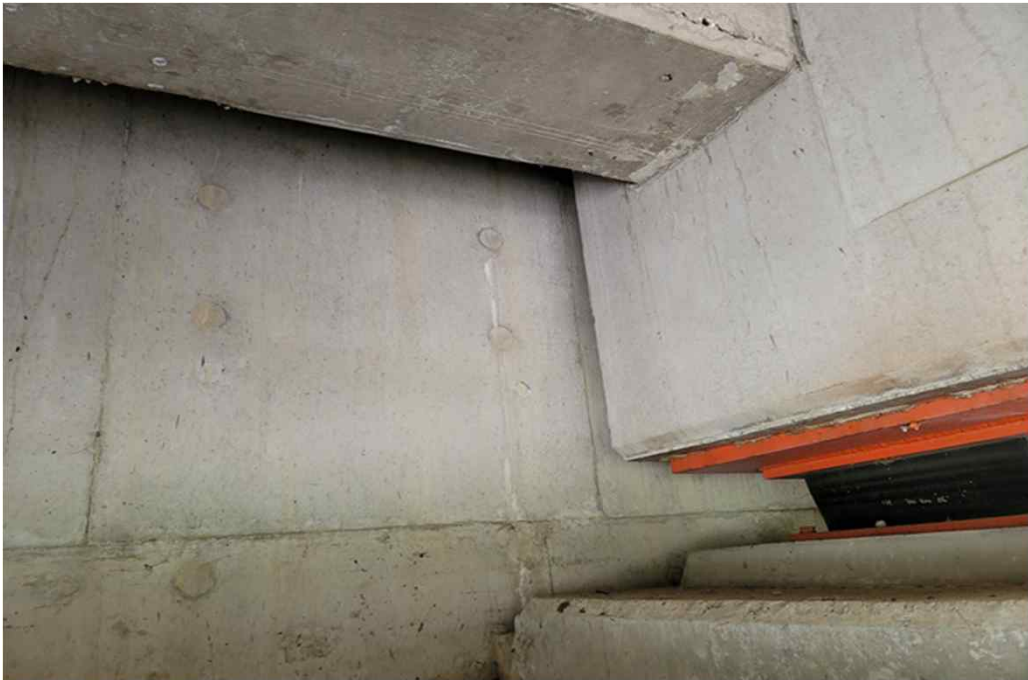
| 점검위치 | 상주 동군위IC교(A2) | 사진번호 | #05 |

| No. | 위치 | | 점검 내용 | 사진번호 |
|---|---|---|---|---|
| 35 | 상주 | 동군위IC교(A2) | STA 52.33k 교대 균열(0.2mm/1.5mX2EA) | #05 |

| 점검내용 | STA 52.33k 교대 균열(0.2mm/1.5mX2EA) | | |

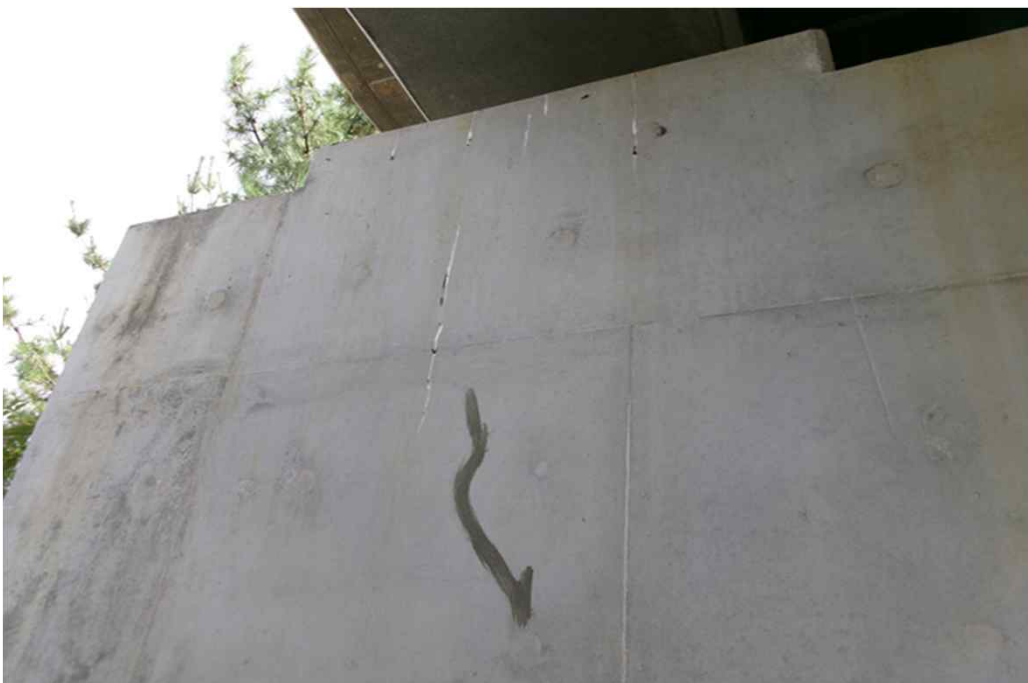
| 점검위치 | 상주 동군위IC교(A2) | 사진번호 | #06 |

| No. | 위치 | | 점검 내용 | 사진번호 |
|---|---|---|---|---|
| 36 | 상주 | 동군위IC교(A2) | STA 52.33k 교대 망상균열(Cw=0.2mm,8.0mX1.5m) | #06 |

| 점검내용 | STA 52.33k 교대 망상균열(Cw=0.2mm,8.0mX1.5m) | | |
