## 도로교량 하자 목록(7공구)

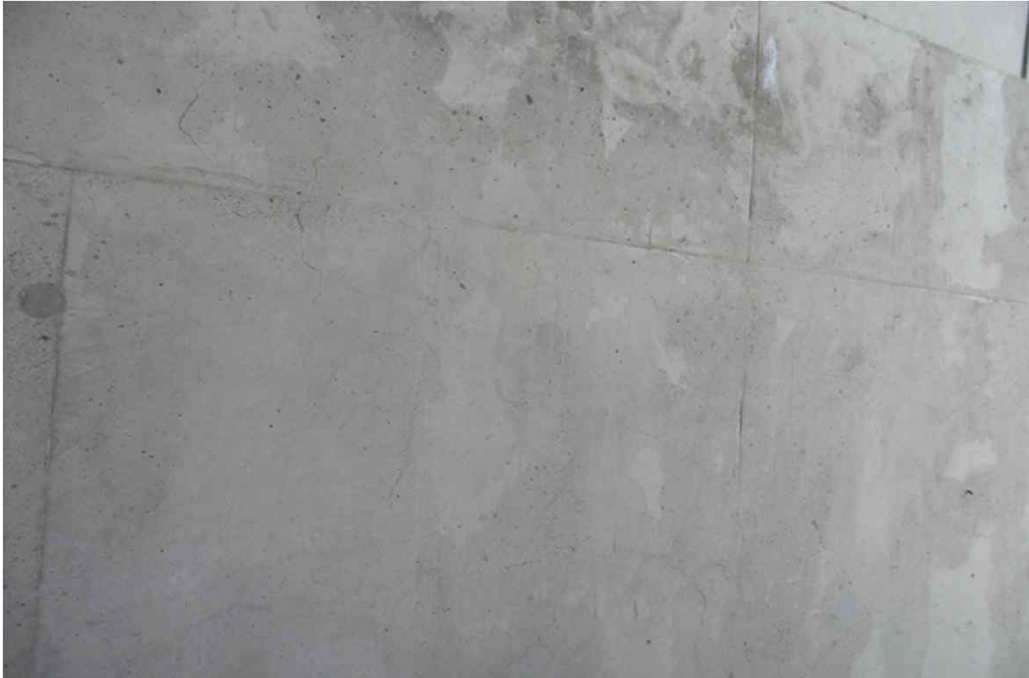
| 점검위치 | 상주 | 치산생태육교(A1) | 사진번호 | #01 |

| No. | 위치 | | 점검 내용 | 사진번호 |
|---|---|---|---|---|
| 1 | 상주 | 치산생태육교(A1) | STA 57.86k 교대 망상균열(Cw=0.2mm, 1.0*60.0m) | #01 |

| 점검내용 | | STA 57.86k 교대 망상균열(Cw=0.2mm,1.0*60.0m) | | |

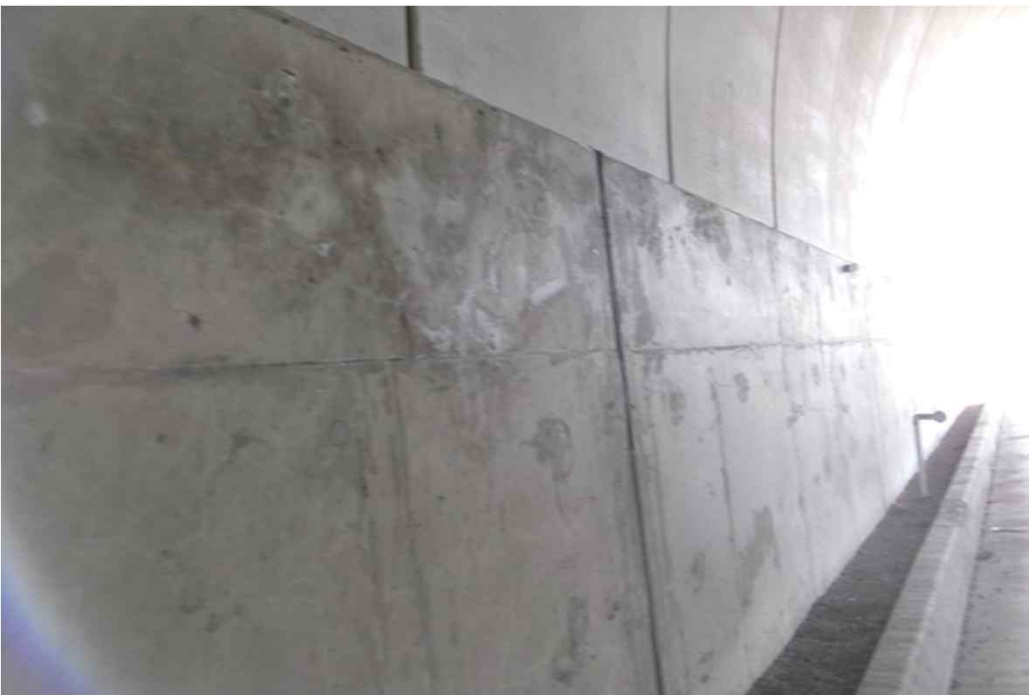
| 점검위치 | 상주 | 치산생태육교(A1) | 사진번호 | #02 |

| No. | 위치 | | 점검 내용 | 사진번호 |
|---|---|---|---|---|
| 2 | 상주 | 치산생태육교(A1) | STA 57.86k 교대 백태(0.3mX1.0m) | #02 |

| 점검내용 | | STA 57.86k 교대 백태(0.3mX1.0m) | | |

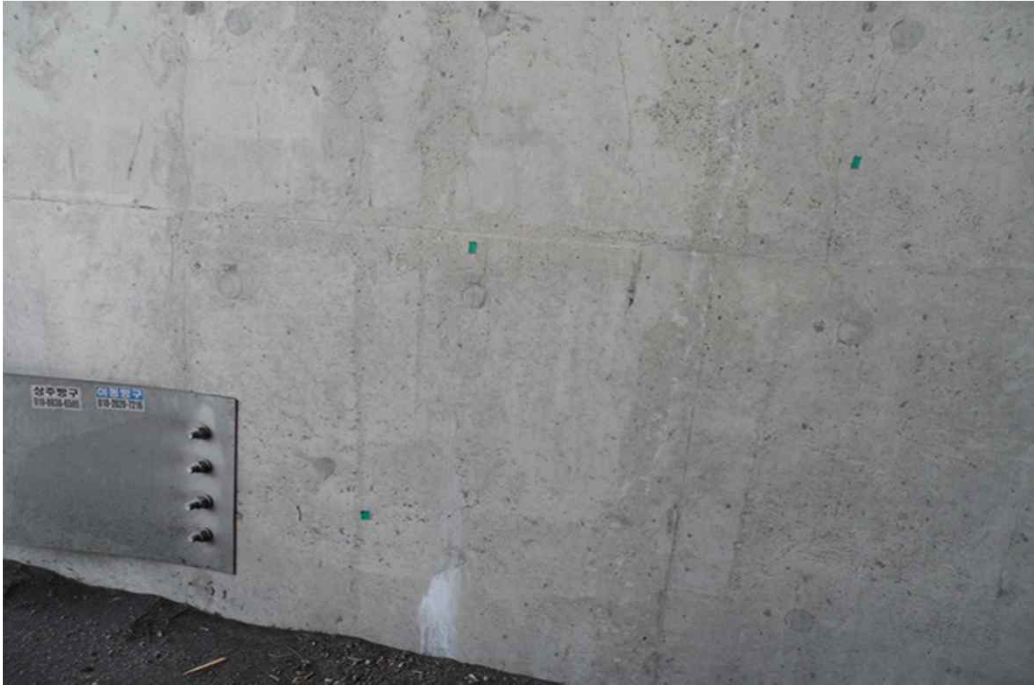
| 점검위치 | 영천 | 치산생태육교(A1) | 사진번호 | #03 |

| No. | 위치 | | 점검 내용 | 사진번호 |
|---|---|---|---|---|
| 3 | 영천 | 치산생태육교(A1) | STA 57.86k 교대 균열(0.2mm/1.0m) | #03 |

| 점검내용 | | STA 57.86k 교대 균열(0.2mm/1.0m) | | |

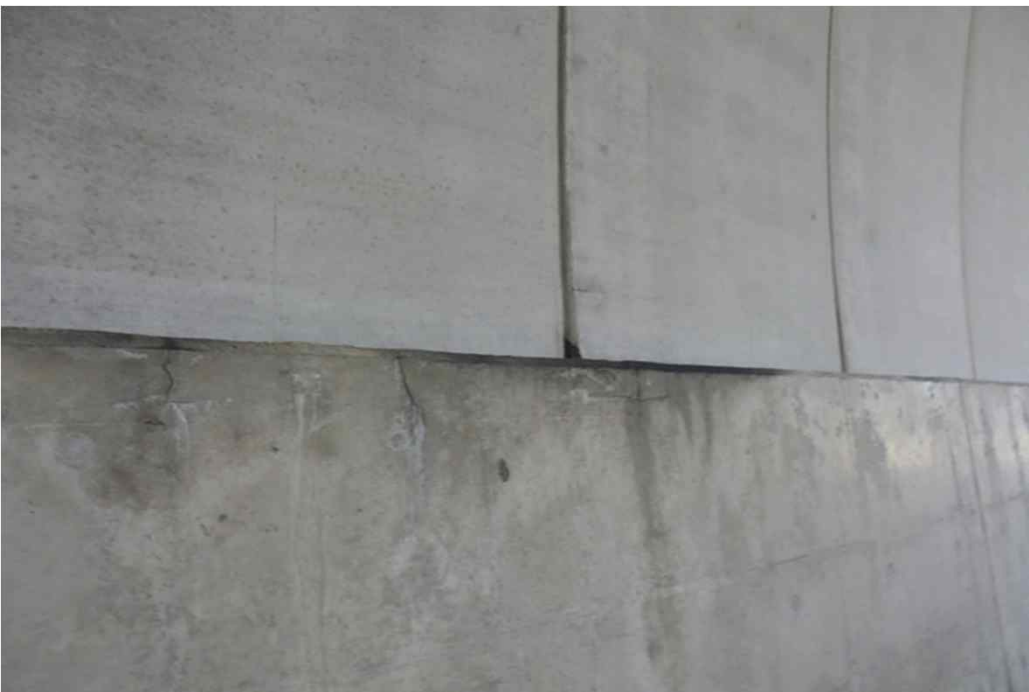
| 점검위치 | 영천 | 치산생태육교(A1) | 사진번호 | #04 |

| No. | 위치 | | 점검 내용 | 사진번호 |
|---|---|---|---|---|
| 4 | 영천 | 치산생태육교(A1) | STA 57.86k 교대 백태(0.3mX1.0m) | #04 |

| 점검내용 | | STA 57.86k 교대 백태(0.3mX1.0m) | | |

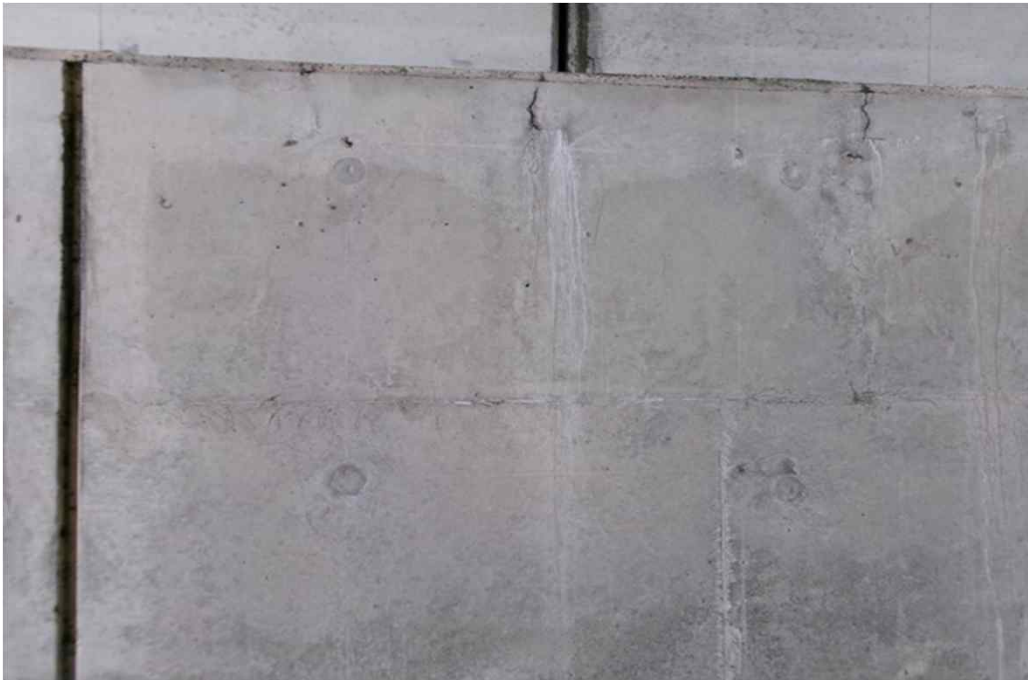
| 점검위치 | 양방향 치산생태육교(P1) | 사진번호 | #05 |

| No. | 위치 | | 점검 내용 | 사진번호 |
|---|---|---|---|---|
| 5 | 양방향 | 치산생태육교(P1) | STA 57.86k 교각 백태(0.3mX1.0m) | #05 |

| 점검내용 | STA 57.86k 교각 백태(0.3mX1.0m) | | |

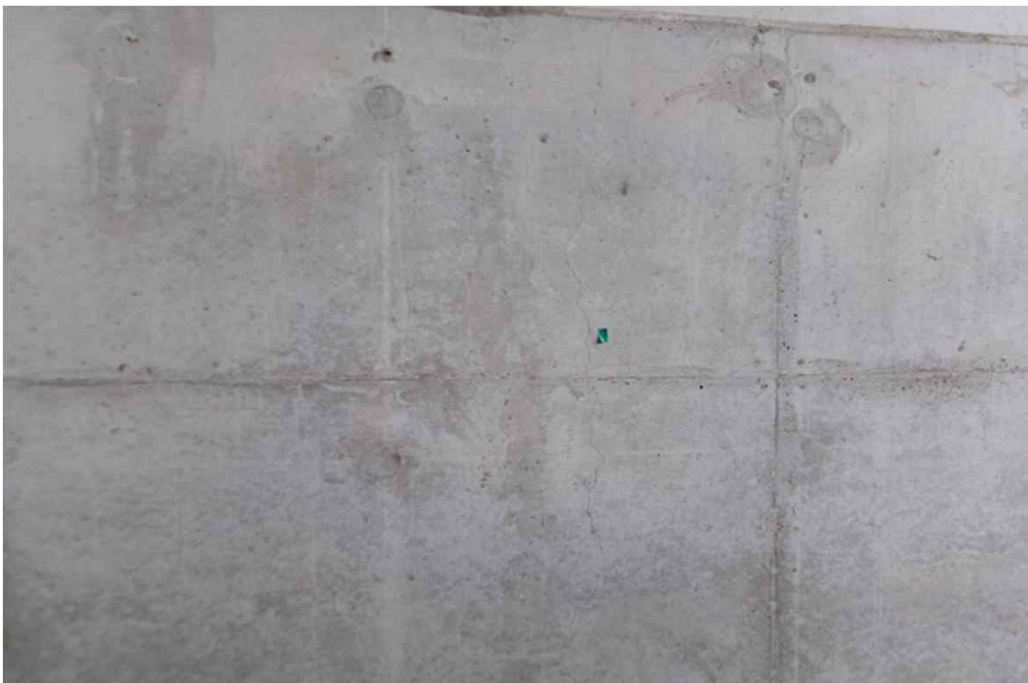
| 점검위치 | 영천 치산생태육교(A1) | 사진번호 | #06 |

| No. | 위치 | | 점검 내용 | 사진번호 |
|---|---|---|---|---|
| 6 | 영천 | 치산생태육교(A1) | STA 57.86k 교대 균열(0.2mm/1.0mX3EA) | #06 |

| 점검내용 | STA 57.86k 교대 균열(0.2mm/1.0mX3EA) | | |

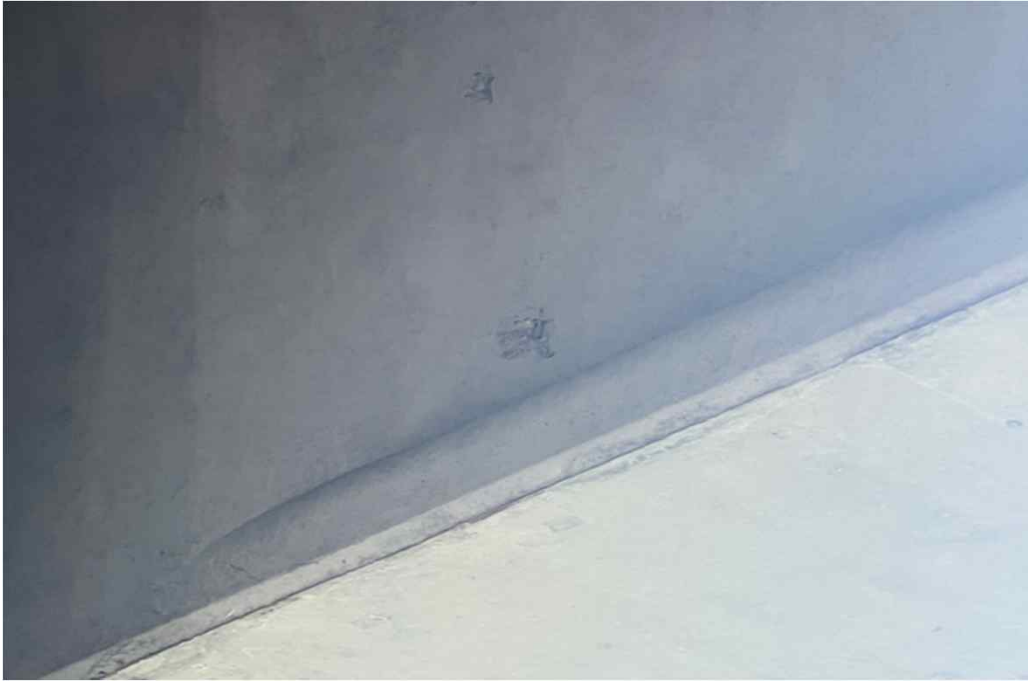
| 점검위치 | 상주 | 치산교(S1) | 사진번호 | #01 |

| No. | 위치 | | 점검 내용 | 사진번호 |
|---|---|---|---|---|
| 7 | 상주 | 치산교(S1) | STA.58.01K 거더 파손(0.2mX0.2m) | #01 |

| 점검내용 | | STA.58.01K 거더 파손(0.2mX0.2m) | | |

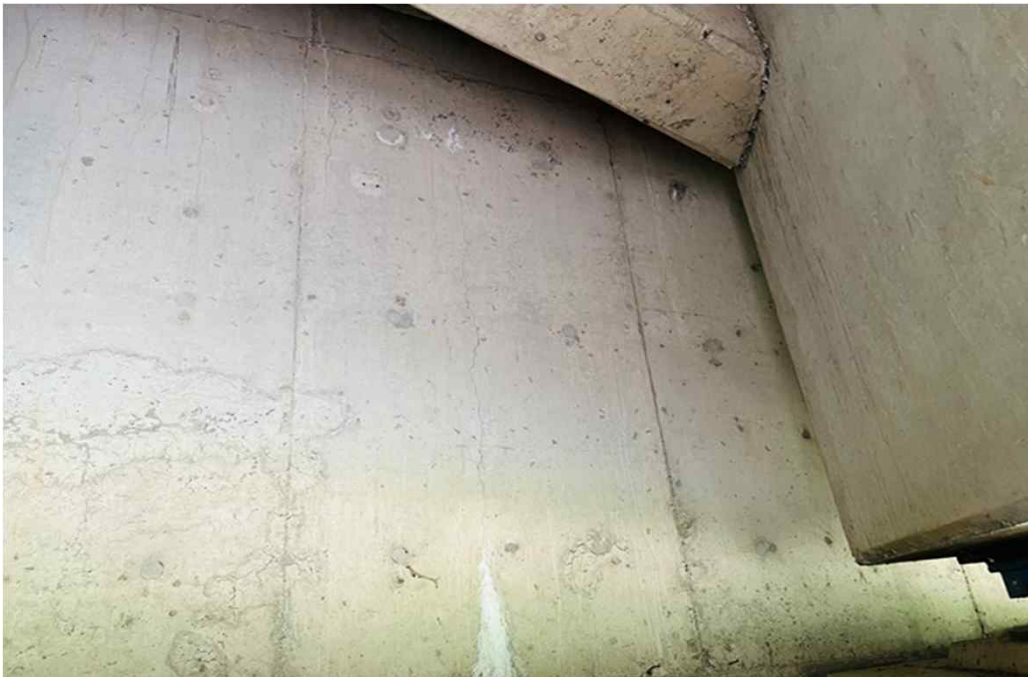
| 점검위치 | 상주 | 치산교(A1) | 사진번호 | #02 |

| No. | 위치 | | 점검 내용 | 사진번호 |
|---|---|---|---|---|
| 8 | 상주 | 치산교(A1) | STA 58.01K 교대 균열(0.3mm/2.0m) | #02 |

| 점검내용 | | STA 58.01K 교대 균열(0.3mm/2.0m) | | |

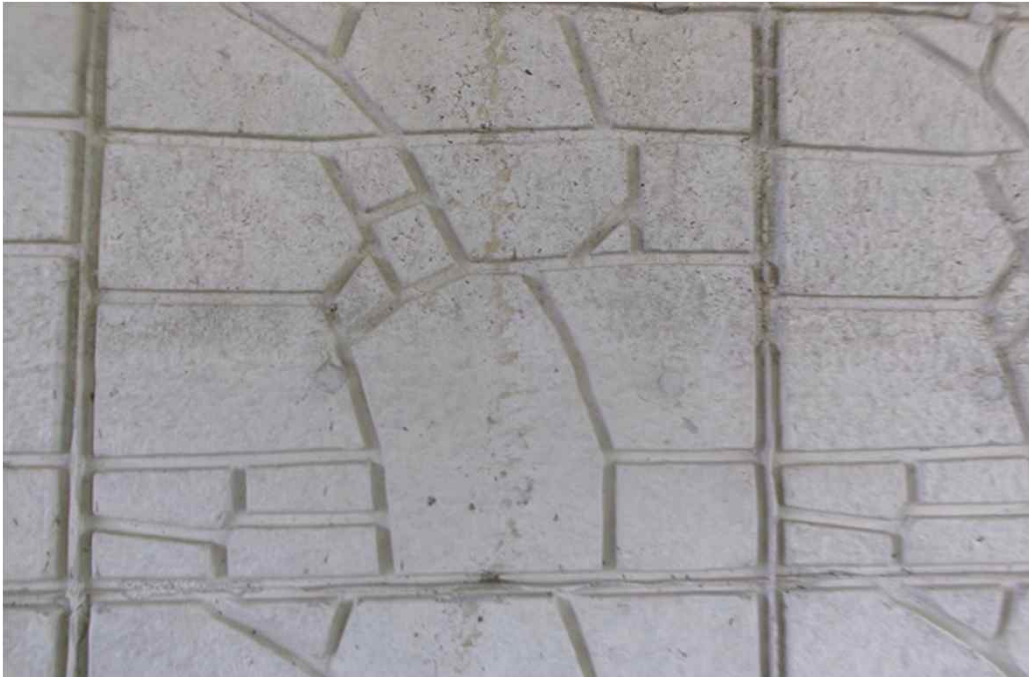
| 점검위치 | 상주 | 치산교(A1) | 사진번호 | #03 |

| No. | 위치 | | 점검 내용 | 사진번호 |
|---|---|---|---|---|
| 9 | 상주 | 치산교(A1) | STA 58.01K 교대 균열(0.2mm/3.0mX6EA) | #03 |

| 점검내용 | | STA 58.01K 교대 균열(0.2mm/3.0mX6EA) | | |

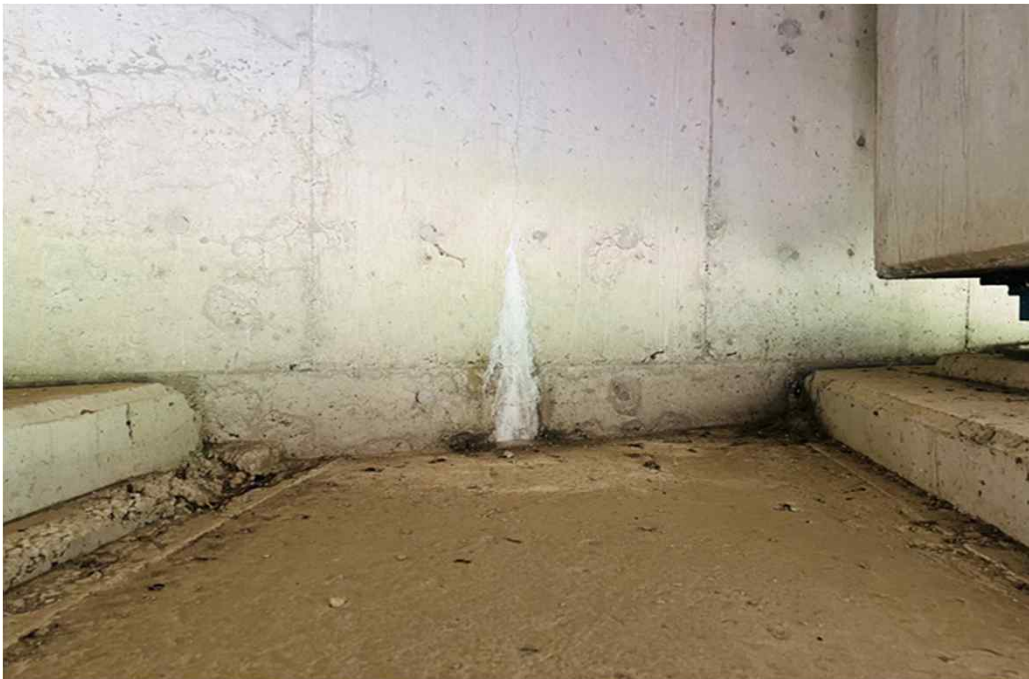
| 점검위치 | 상주 | 치산교(A1) | 사진번호 | #04 |

| No. | 위치 | | 점검 내용 | 사진번호 |
|---|---|---|---|---|
| 10 | 상주 | 치산교(A1) | STA 58.01K 교대 균열부백태(0.2mX0.5m) | #04 |

| 점검내용 | | STA 58.01K 교대 균열부백태(0.2mX0.5m) | | |

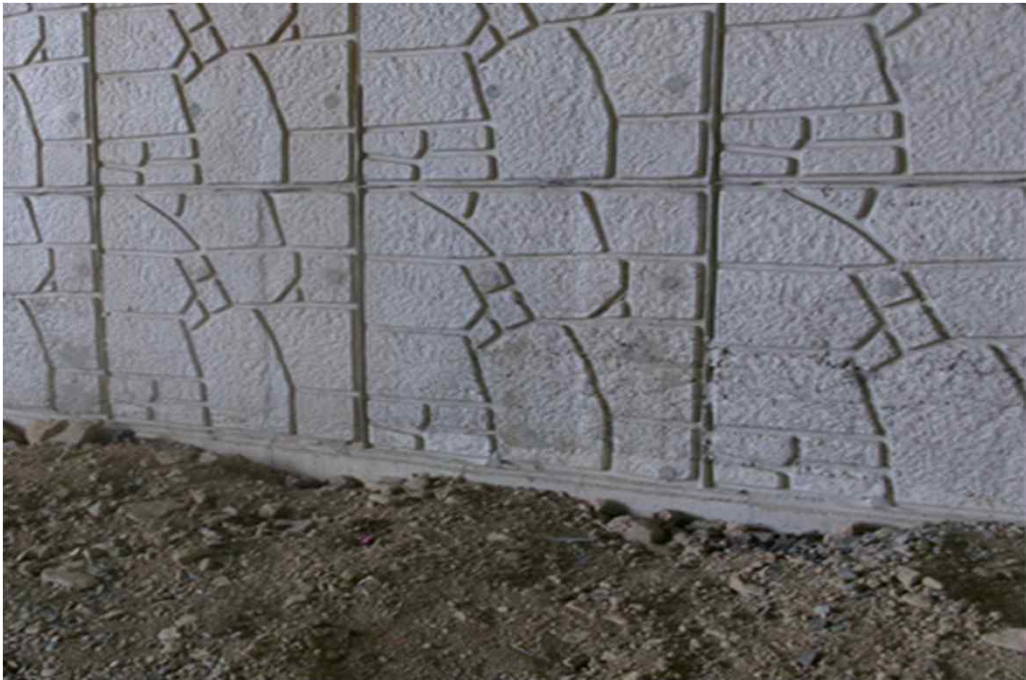
| 점검위치 | 상주 | 치산교(A1) | 사진번호 | #05 |

| No. | 위치 | | 점검 내용 | 사진번호 |
|---|---|---|---|---|
| 11 | 상주 | 치산교(A1) | STA 58.01K 교대 재료분리(1.0mX5.5m) | #05 |

| 점검내용 | | STA 58.01K 교대 재료분리(1.0mX5.5m) | | |

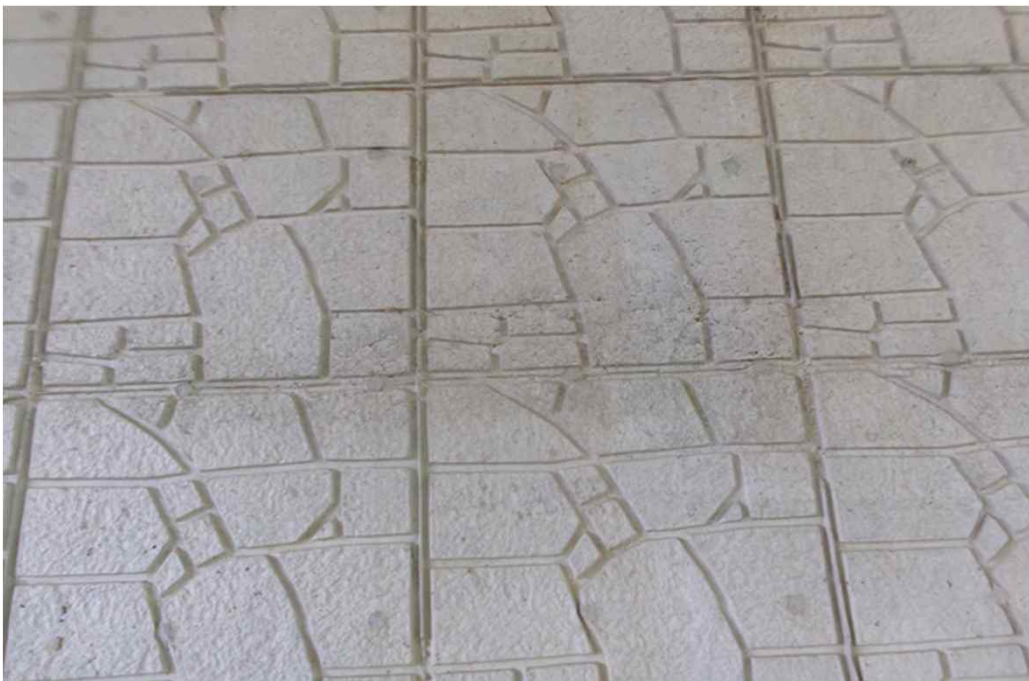
| 점검위치 | 상주 | 치산교(A1) | 사진번호 | #06 |

| No. | 위치 | | 점검 내용 | 사진번호 |
|---|---|---|---|---|
| 12 | 상주 | 치산교(A1) | STA 58.01K 교대 재료분리(1.0mX2.0m) | #06 |

| 점검내용 | | STA 58.01K 교대 재료분리(1.0mX2.0m) | | |

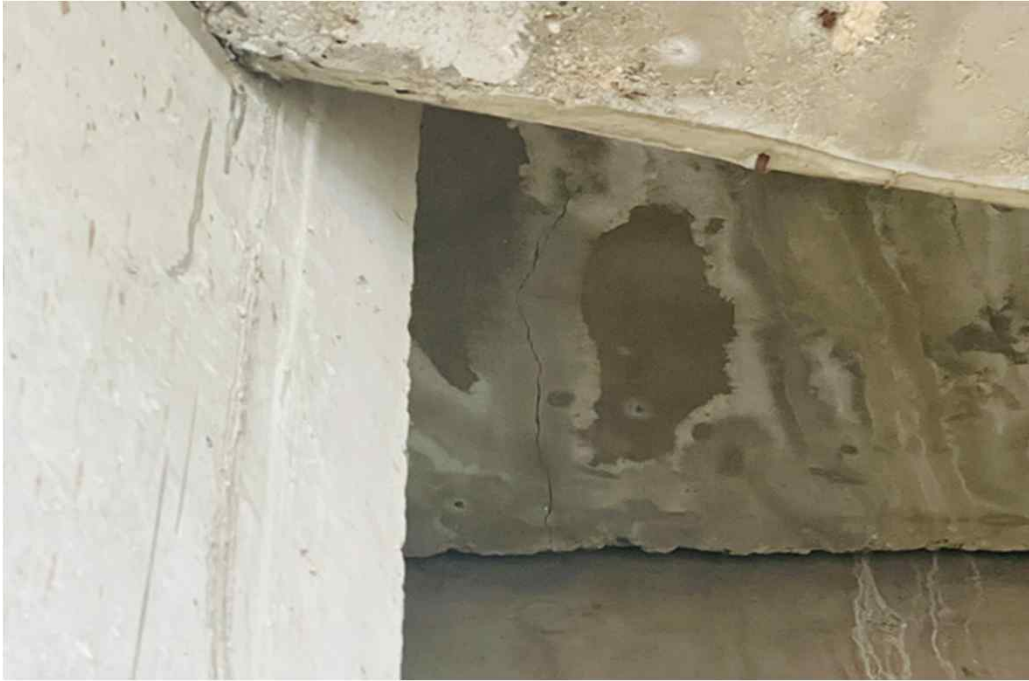
| 점검위치 | 영천 | 치산교(S1) | 사진번호 | #07 |

| No. | 위치 | | 점검 내용 | 사진번호 |
|---|---|---|---|---|
| 13 | 영천 | 치산교(S1) | STA 58.01K 바닥판하면 균열(0.3mm/0.5m) | #07 |

| 점검내용 | | STA 58.01K 바닥판하면 균열(0.3mm/0.5m) | | |

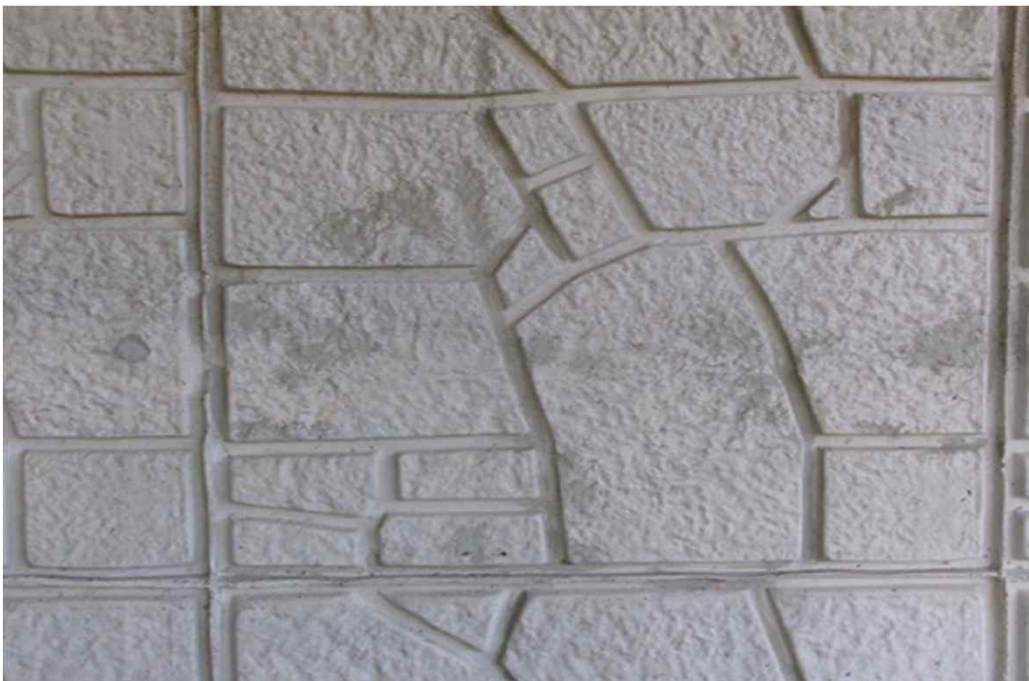
| 점검위치 | 영천 | 치산교(A1) | 사진번호 | #08 |

| No. | 위치 | | 점검 내용 | 사진번호 |
|---|---|---|---|---|
| 14 | 영천 | 치산교(A1) | STA 58.01K 교대 균열(0.2mm/4.0mX6EA) | #08 |

| 점검내용 | | STA 58.01K 교대 균열(0.2mm/4.0mx6EA) | | |

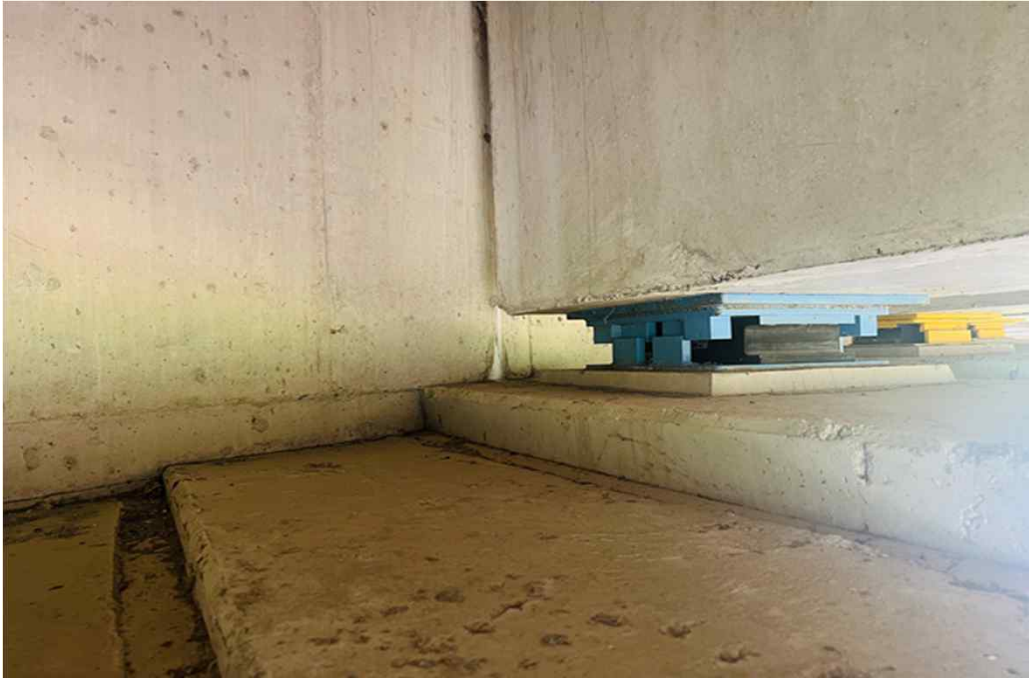
| 점검위치 | 영천 | 치산교(A1) | 사진번호 | #09 |

| No. | 위치 | | 점검 내용 | 사진번호 |
|---|---|---|---|---|
| 15 | 영천 | 치산교(A1) | STA 58.01K 교대 균열부백태(0.2mX2.0m) | #09 |

| 점검내용 | | STA 58.01K 교대 균열부백태(0.2mX2.0m) | | |

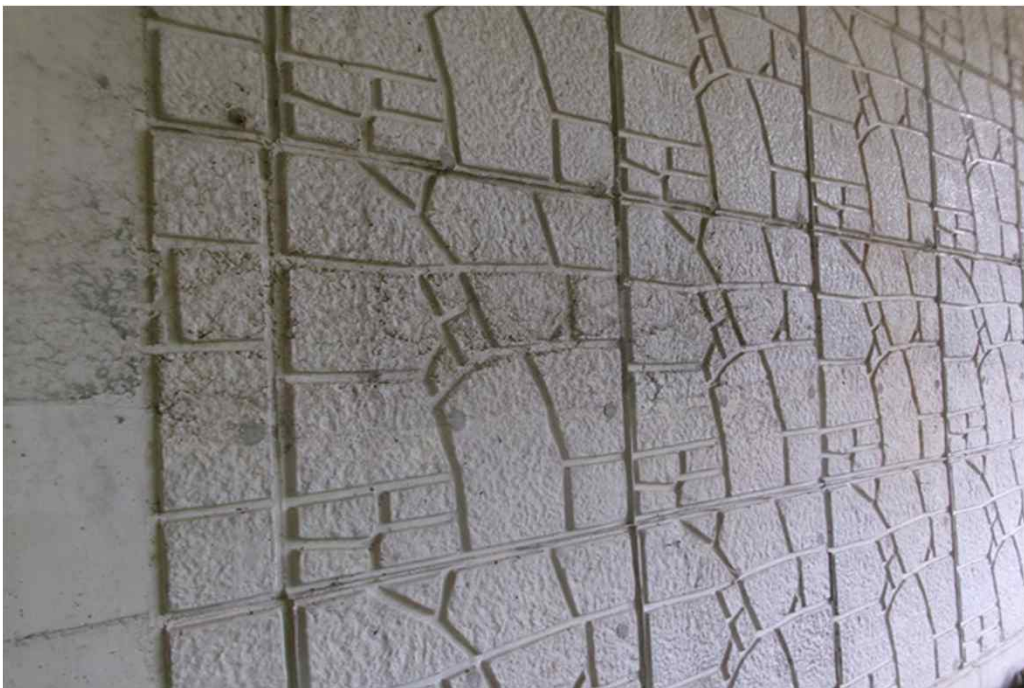
| 점검위치 | 영천 | 치산교(A1) | 사진번호 | #10 |

| No. | 위치 | | 점검 내용 | 사진번호 |
|---|---|---|---|---|
| 16 | 영천 | 치산교(A1) | STA 58.01K 교대 재료분리(1.0mX3.0m) | #10 |

| 점검내용 | | STA 58.01K 교대 재료분리(1.0mX3.0m) | | |

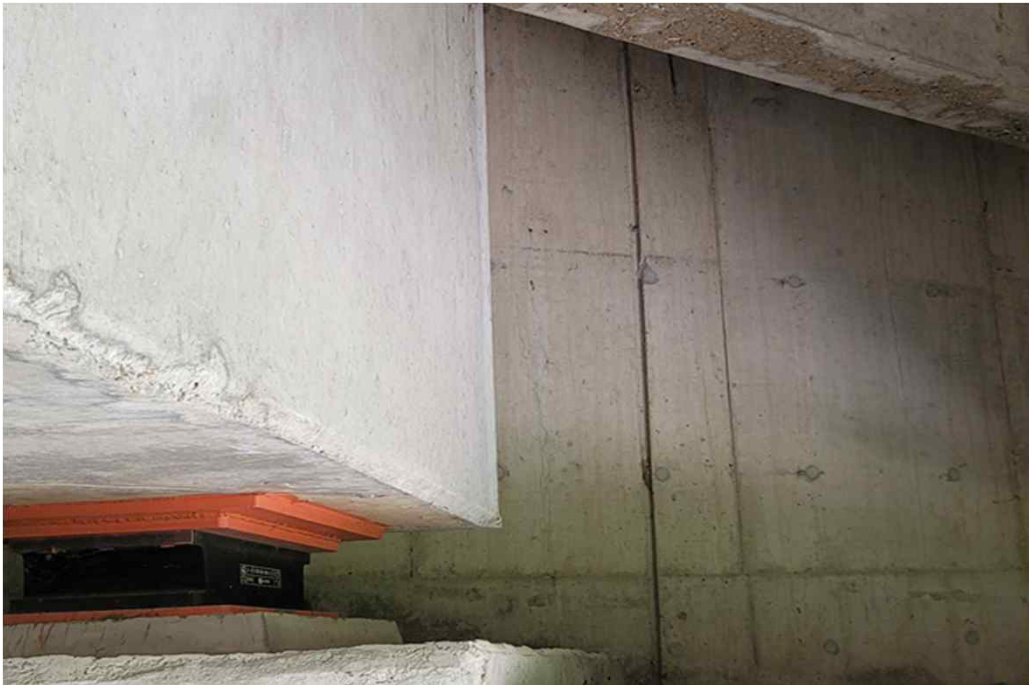
| 점검위치 | 영천 | 치산교(A2) | 사진번호 | #11 |

| No. | 위치 | | 점검 내용 | 사진번호 |
|---|---|---|---|---|
| 17 | 영천 | 치산교(A2) | STA 58.01K 교대 균열(0.2mm/2.0mX2EA) | #11 |

| 점검내용 | | STA 58.01K 교대 균열(0.2mm/2.0mx2EA) | | |

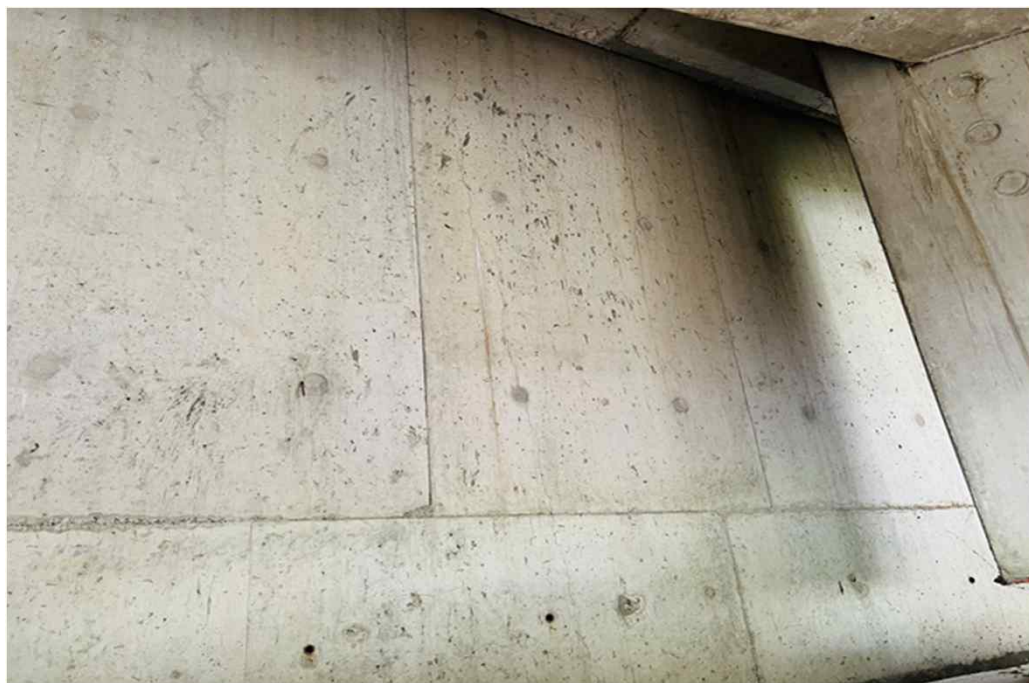
| 점검위치 | 상주 | 배골1교(A1) | 사진번호 | #01 |

| No. | 위치 | | 점검 내용 | 사진번호 |
|---|---|---|---|---|
| 18 | 상주 | 배골1교(A1) | STA 61.76K 교대 균열(0.3mm/2.0m) | #01 |

| 점검내용 | | STA 61.76K 교대 균열(0.3mm/2.0m) | | |

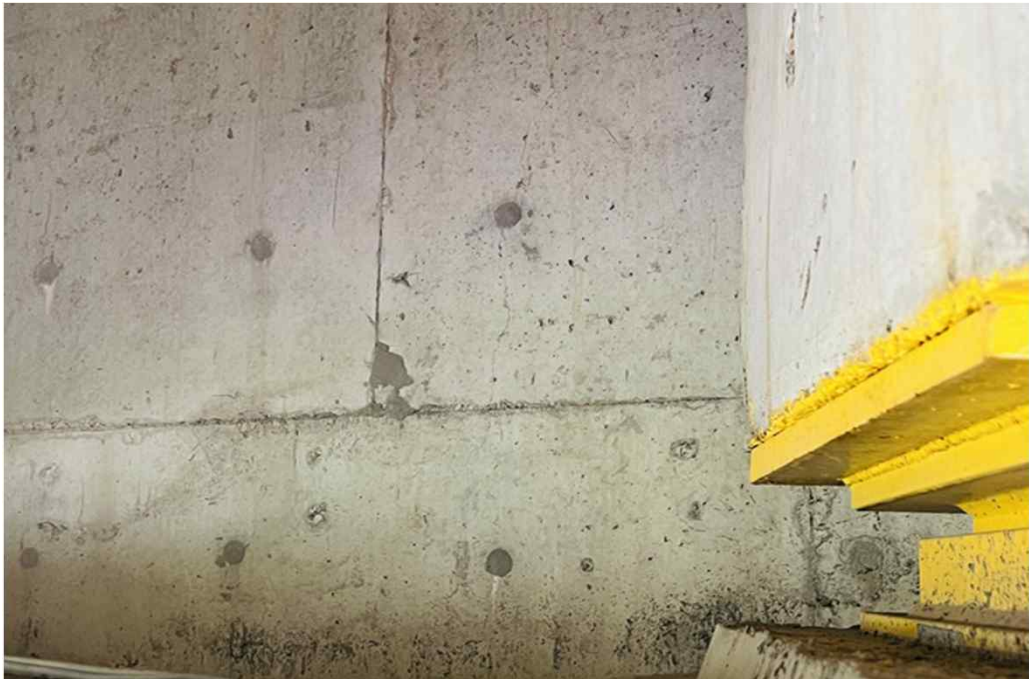
| 점검위치 | 상주 | 배골1교(A1) | 사진번호 | #02 |

| No. | 위치 | | 점검 내용 | 사진번호 |
|---|---|---|---|---|
| 19 | 상주 | 배골1교(A1) | STA 61.76K 교대 균열(0.2mm/2.0m) | #02 |

| 점검내용 | | STA 61.76K 교대 균열(0.2mm/2.0m) | | |

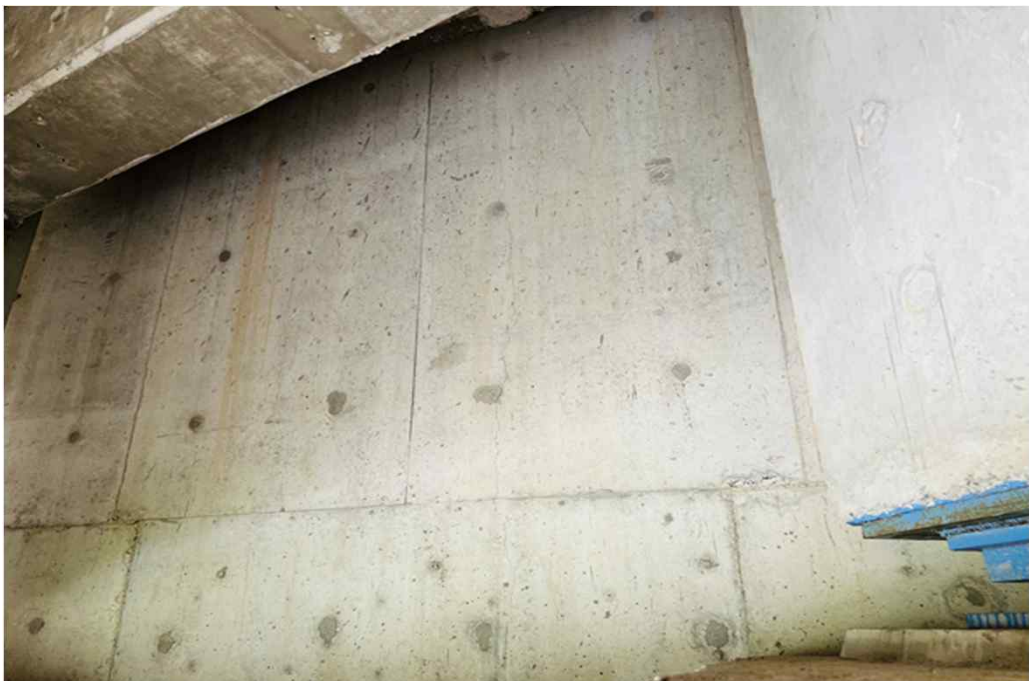
| 점검위치 | 상주 | 배골1교(A2) | 사진번호 | #03 |

| No. | 위치 | | 점검 내용 | 사진번호 |
|---|---|---|---|---|
| 20 | 상주 | 배골1교(A2) | STA 61.79K 교대 균열(0.3mm/2.0mX2EA) | #03 |

| 점검내용 | | STA 61.79K 교대 균열(0.3mm/2.0mX2EA) | | |

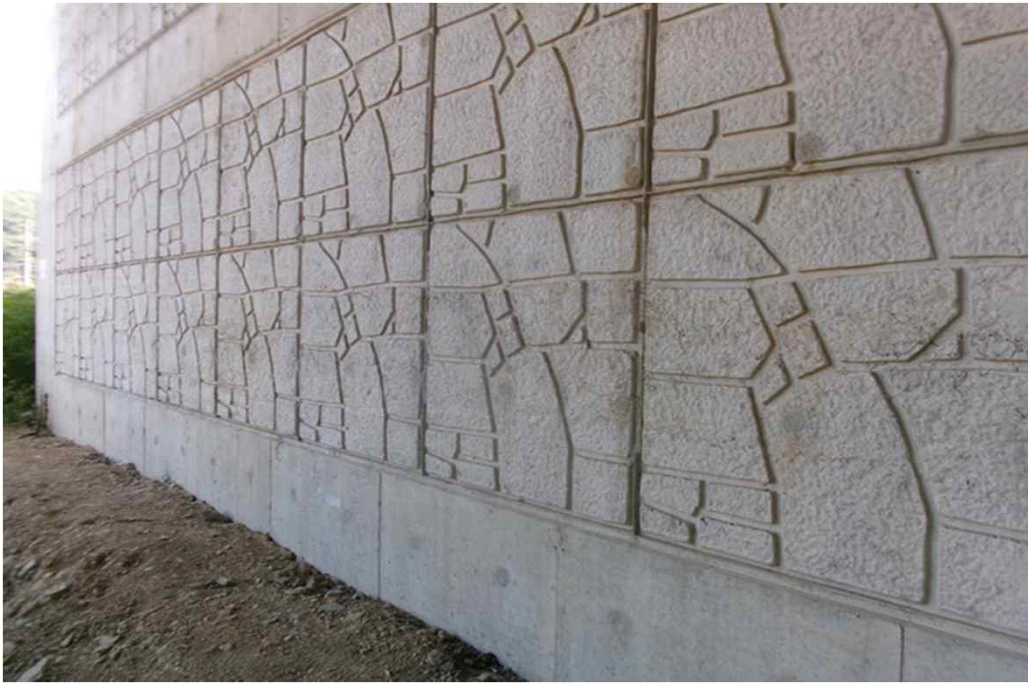
| 점검위치 | 상주 | 배골1교(A2) | 사진번호 | #04 |

| No. | 위치 | | 점검 내용 | 사진번호 |
|---|---|---|---|---|
| 21 | 상주 | 배골1교(A2) | STA 61.79K 교대 재료분리(1.0mX3.0m) | #04 |

| 점검내용 | | STA 61.79K 교대 재료분리(1.0mX3.0m) | | |

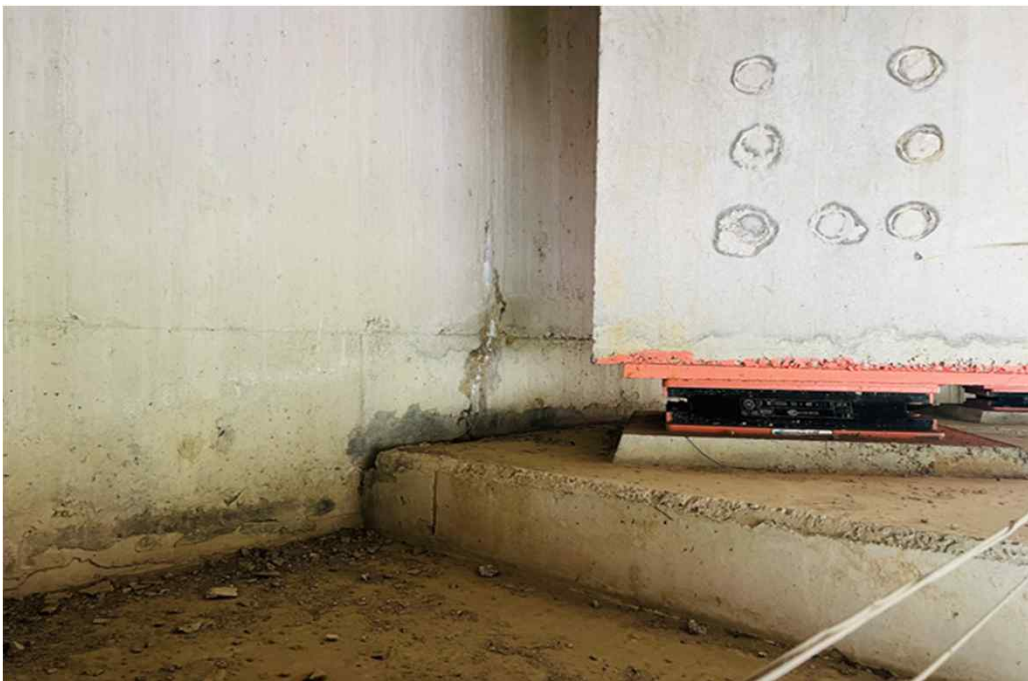
| 점검위치 | 영천 | 배골1교(A1) | 사진번호 | #05 |

| No. | 위치 | | 점검 내용 | 사진번호 |
|---|---|---|---|---|
| 22 | 영천 | 배골1교(A1) | STA 61.76K 교대 균열부백태(0.2X0.5X2EA) | #05 |

| 점검내용 | | STA 61.76K 교대 균열부백태(0.2X0.5X2EA) | | |

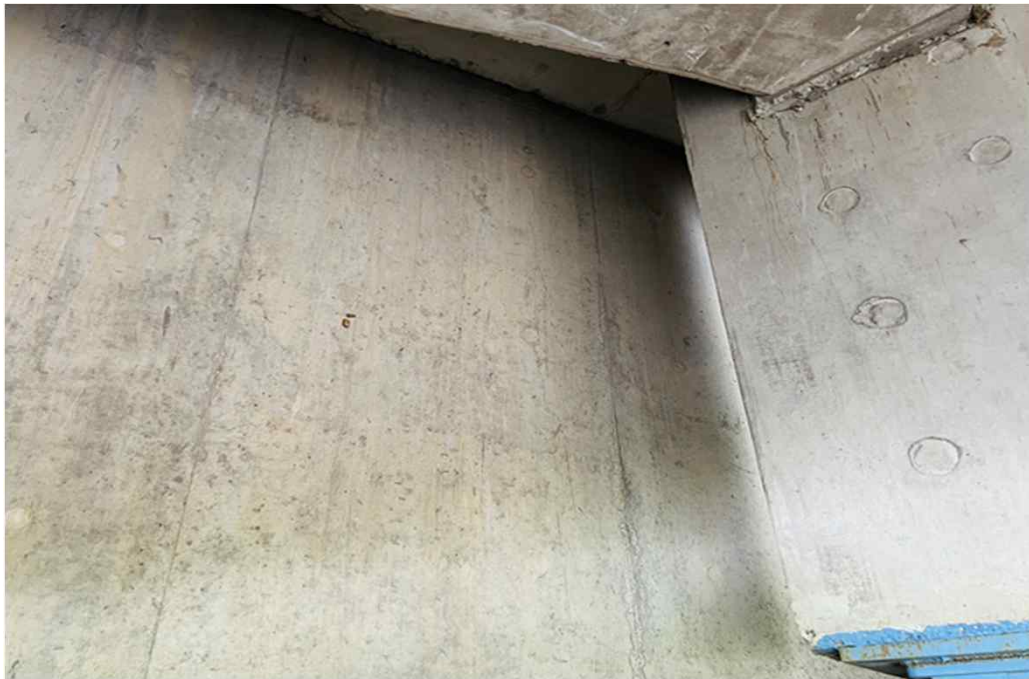
| 점검위치 | 영천 | 배골1교(A2) | 사진번호 | #06 |

| No. | 위치 | | 점검 내용 | 사진번호 |
|---|---|---|---|---|
| 23 | 영천 | 배골1교(A2) | STA 61.79K 교대 균열(0.3mm/2.0mX2EA) | #06 |

| 점검내용 | | STA 61.79K 교대 균열(0.3mm/2.0mX2EA) | | |

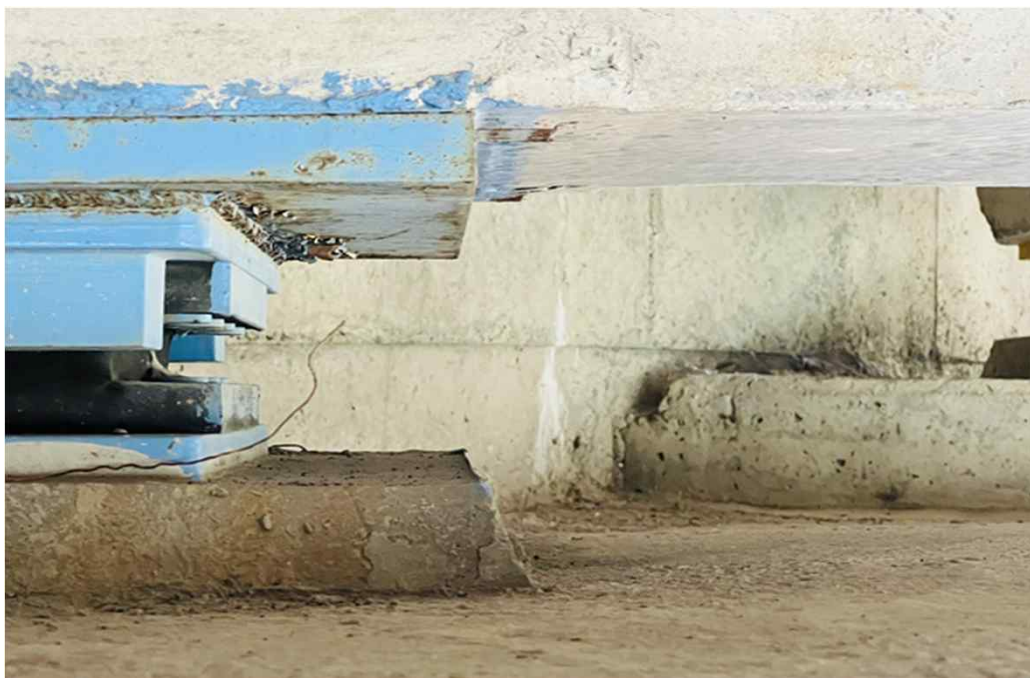
| 점검위치 | 영천 | 배골1교(A2) | 사진번호 | #07 |

| No. | 위치 | | 점검 내용 | 사진번호 |
|---|---|---|---|---|
| 24 | 영천 | 배골1교(A2) | STA 61.79K 교대 균열부백태(0.2X0.5) | #07 |

| 점검내용 | | STA 61.79K 교대 균열부백태(0.2X0.5) | | |

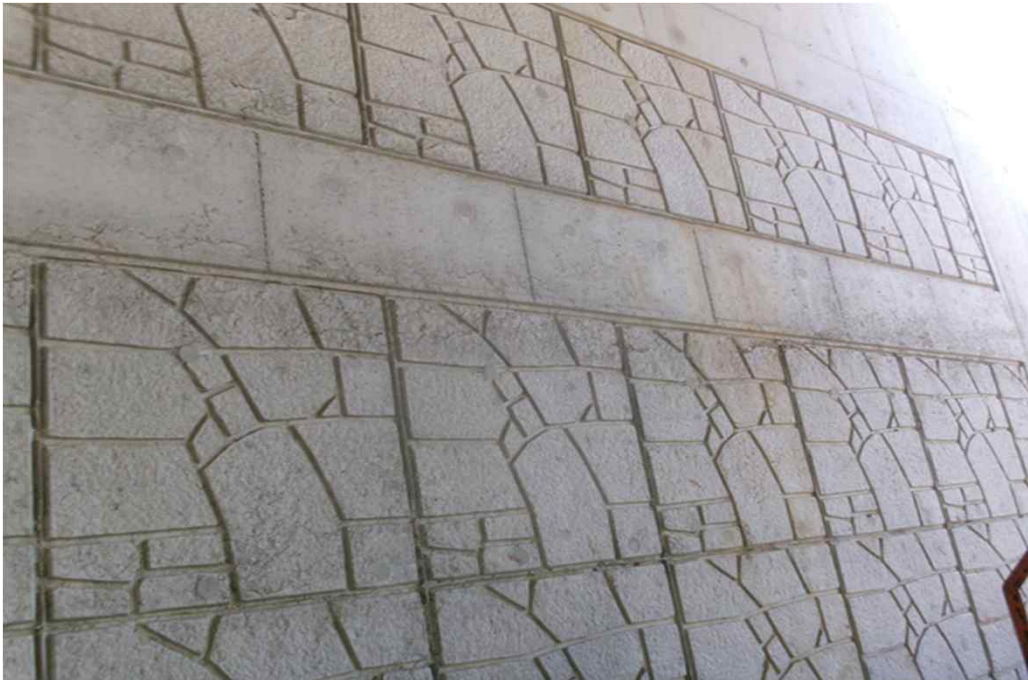
| 점검위치 | 영천 | 배골1교(A2) | 사진번호 | #08 |

| No. | 위치 | | 점검 내용 | 사진번호 |
|---|---|---|---|---|
| 25 | 영천 | 배골1교(A2) | STA 61.79K 교대 재료분리(3.0mX4.5m) | #08 |

| 점검내용 | | STA 61.79K 교대 재료분리(3.0mX4.5m) | | |

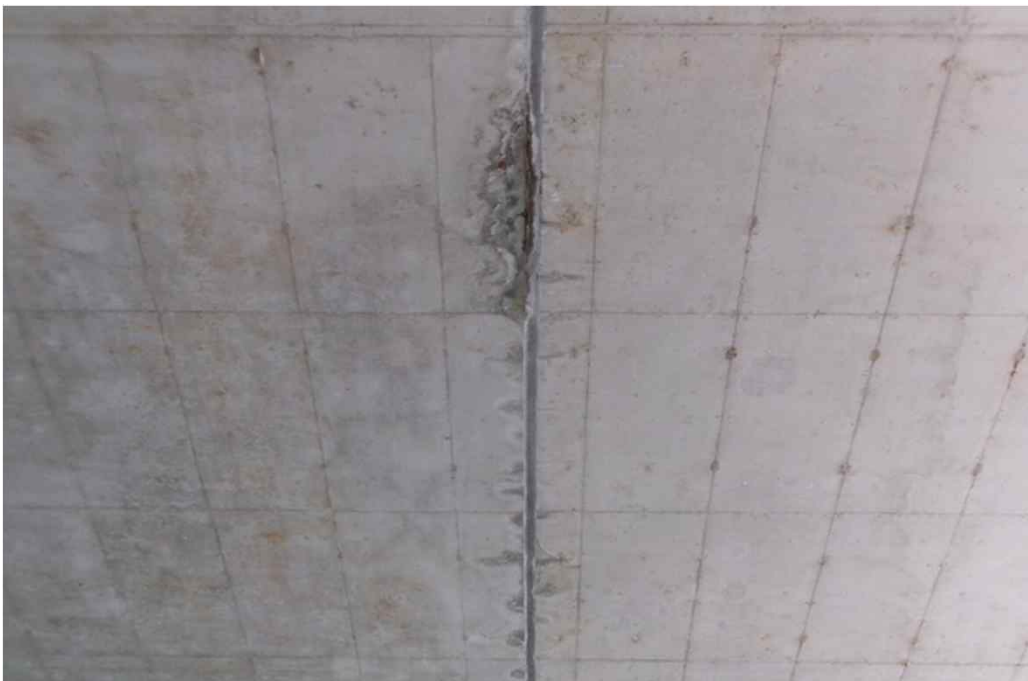
| 점검위치 | 상주 | 화남1-1교(S1) | 사진번호 | #01 |

| No. | 위치 | | 점검 내용 | 사진번호 |
|---|---|---|---|---|
| 26 | 상주 | 화남1-1교(S1) | STA 63.30K 바닥판하면 조인트부누수 1EA | #01 |

| 점검내용 | | STA 63.30K 바닥판하면 조인트부누수 1EA | | |

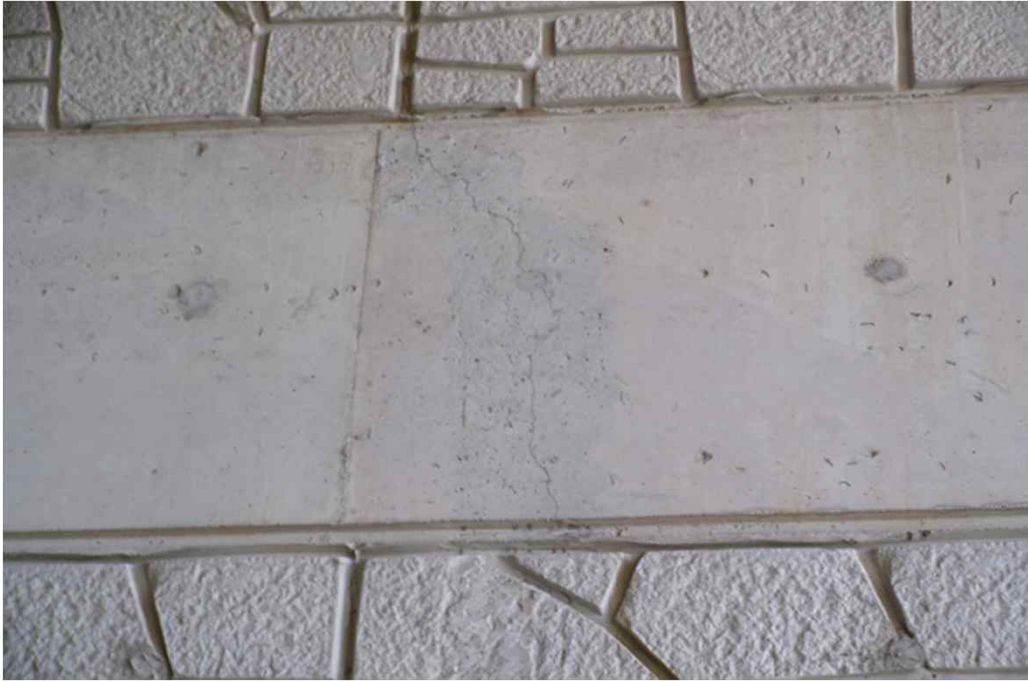
| 점검위치 | 영천 | 화남1-1교(A2) | 사진번호 | #02 |

| No. | 위치 | | 점검 내용 | 사진번호 |
|---|---|---|---|---|
| 27 | 영천 | 화남1-1교(A2) | STA 63.31K 교대 균열(0.3mm/1.0m) | #02 |

| 점검내용 | | STA 63.31K 교대 균열(0.3mm/1.0m) | | |

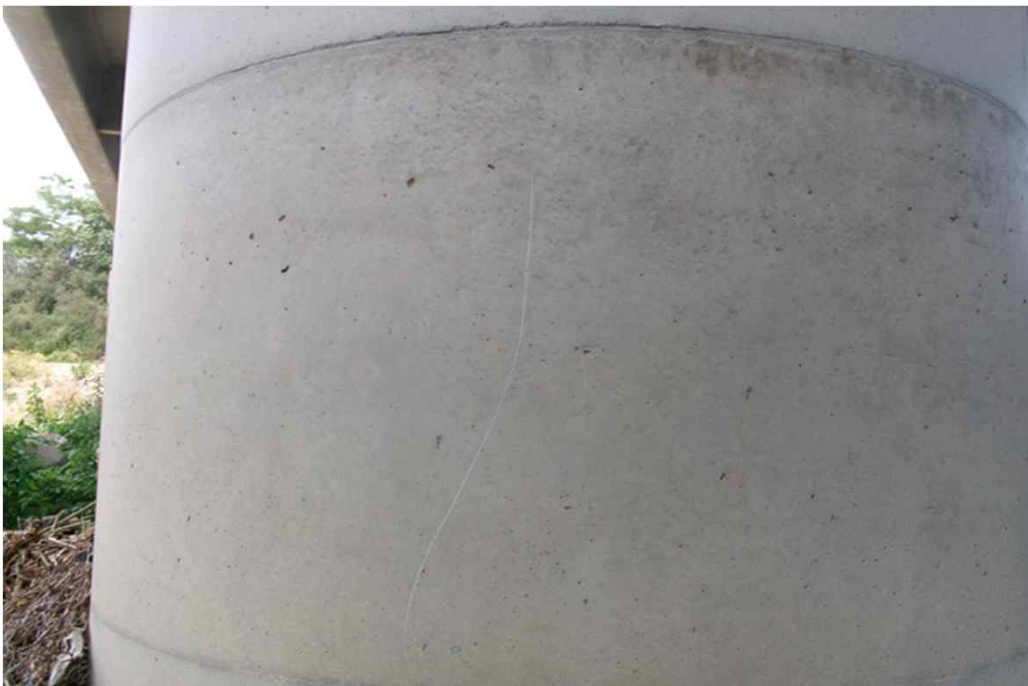
| 점검위치 | 영천 | 남원교(P1) | 사진번호 | #01 |

| No. | 위치 | | 점검 내용 | 사진번호 |
|---|---|---|---|---|
| 28 | 영천 | 남원교(P1) | STA 59.99K 교각 균열(0.2mm/1.0m) | #01 |

| 점검내용 | | STA 59.99K 교각 균열(0.2mm/1.0m) | | |

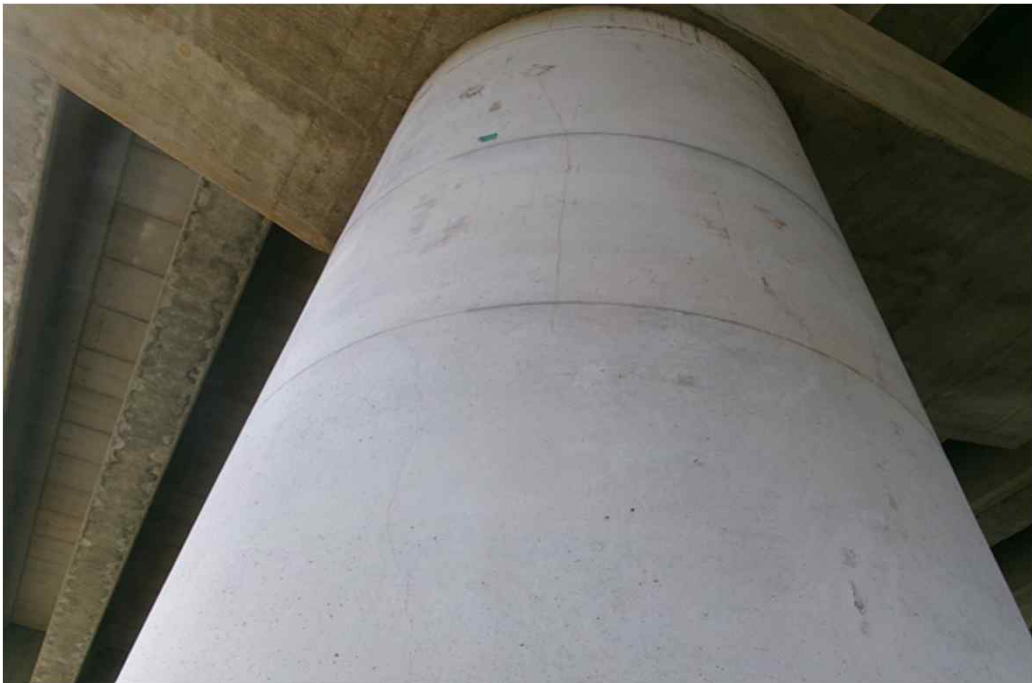
| 점검위치 | 영천 | 남원교(P1) | 사진번호 | #02 |

| No. | 위치 | | 점검 내용 | 사진번호 |
|---|---|---|---|---|
| 29 | 영천 | 남원교(P1) | STA 59.99K 교각 균열(0.2mm/3.5m) | #02 |

| 점검내용 | | STA 59.99K 교각 균열(0.2mm/3.5m) | | |

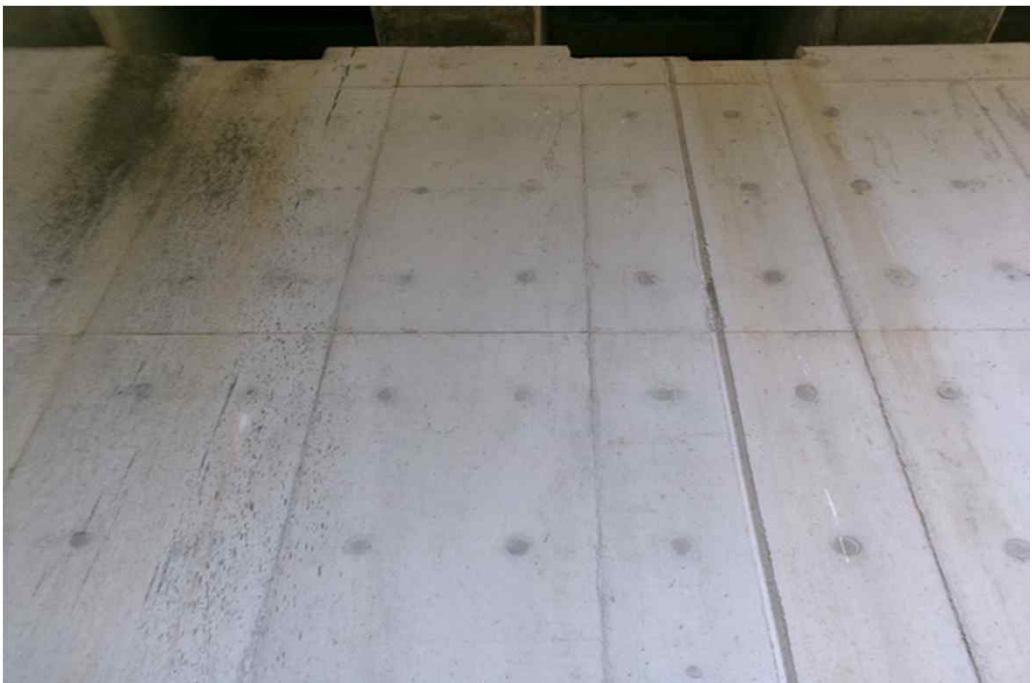
| 점검위치 | 상주 | 남원교(A1) | 사진번호 | #03 |

| No. | 위치 | | 점검 내용 | 사진번호 |
|---|---|---|---|---|
| 30 | 상주 | 남원교(A1) | STA 59.99K 교대 균열(0.2mm/4.0m) | #03 |

| 점검내용 | | STA 59.99K 교대 균열(0.2mm/4.0m) | | |
