## 도로교량 하자 목록(7공구)

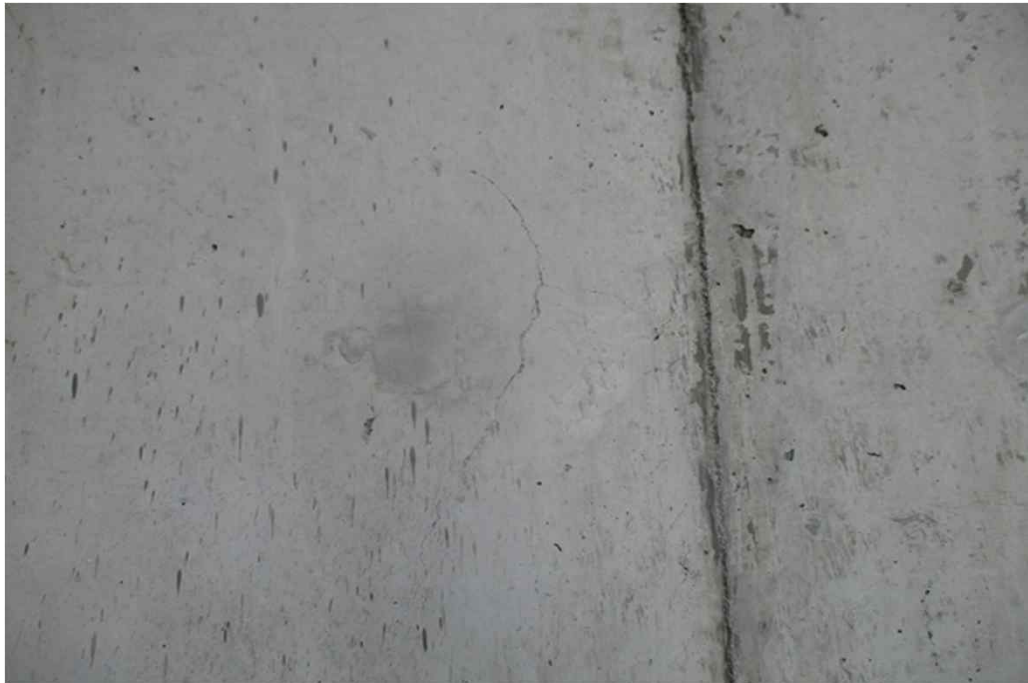
| 점검위치 | 상주 | 남원교(A1) | 사진번호 | #04 |

| No. | 위치 | | 점검 내용 | 사진번호 |
|---|---|---|---|---|
| 31 | 상주 | 남원교(A1) | STA 59.99K 교대 균열(0.3mm/0.5m) | #04 |

| 점검내용 | | STA 59.99K 교대 균열(0.3mm/0.5m) | | |

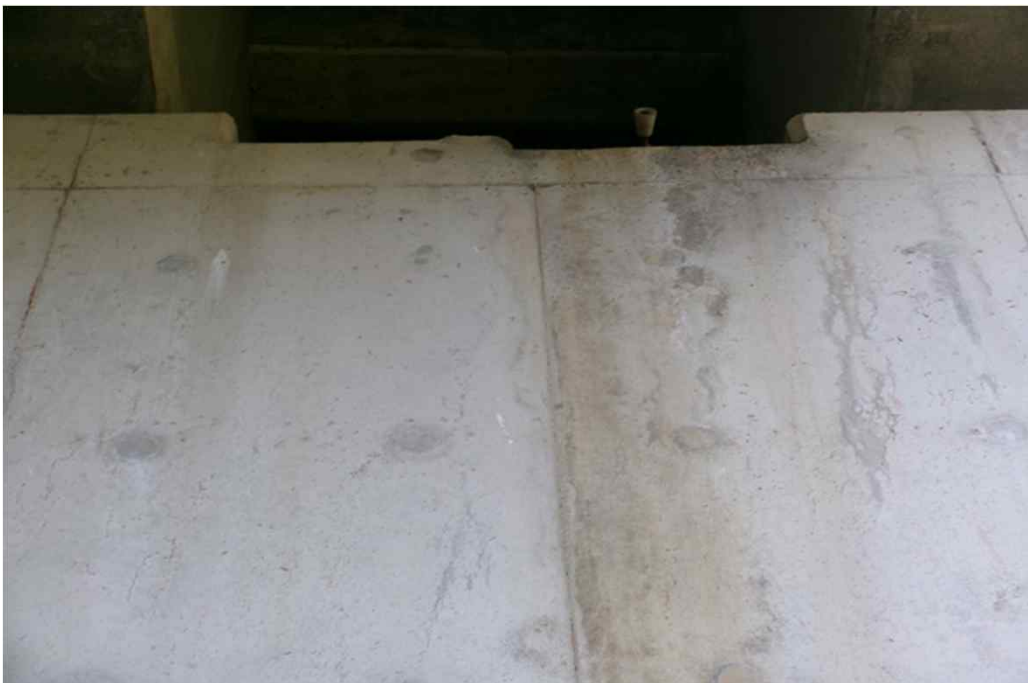
| 점검위치 | 상주 | 남원교(A1) | 사진번호 | #05 |

| No. | 위치 | | 점검 내용 | 사진번호 |
|---|---|---|---|---|
| 32 | 상주 | 남원교(A1) | STA 59.99K 교대 균열(0.3mm/2.0m) | #05 |

| 점검내용 | | STA 59.99K 교대 균열(0.3mm/2.0m) | | |

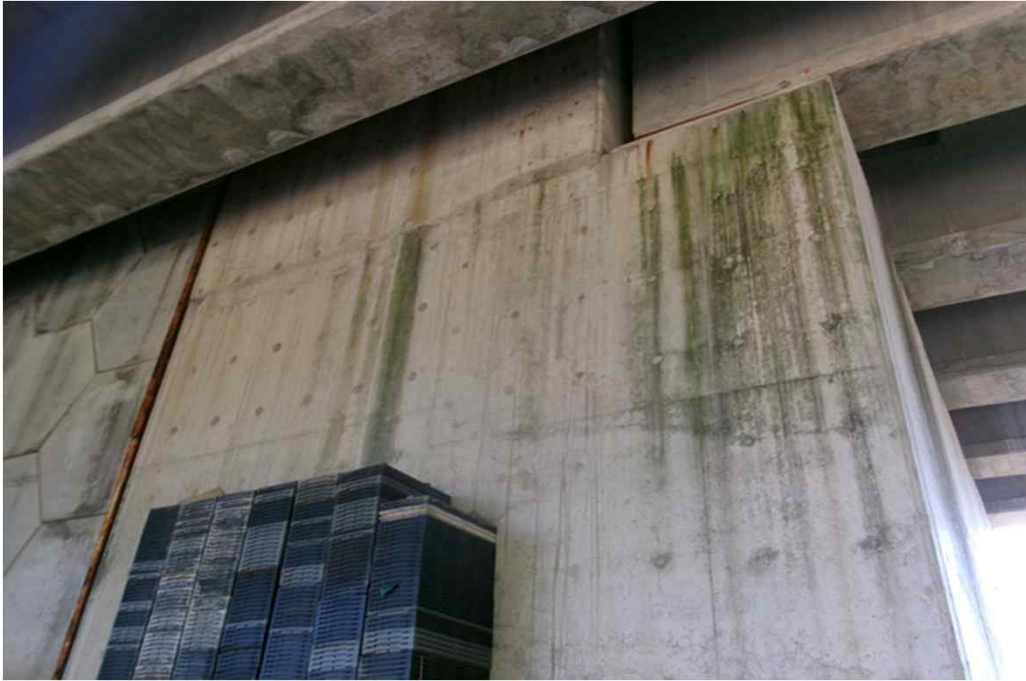
| 점검위치 | 상주 | 남원교(A1) | 사진번호 | #06 |

| No. | 위치 | | 점검 내용 | 사진번호 |
|---|---|---|---|---|
| 33 | 상주 | 남원교(A1) | STA 59.99K 교대 누수흔적(3.0mX4.0m) | #06 |

| 점검내용 | STA 59.99K 교대 누수흔적(3.0mX4.0m) | | | |

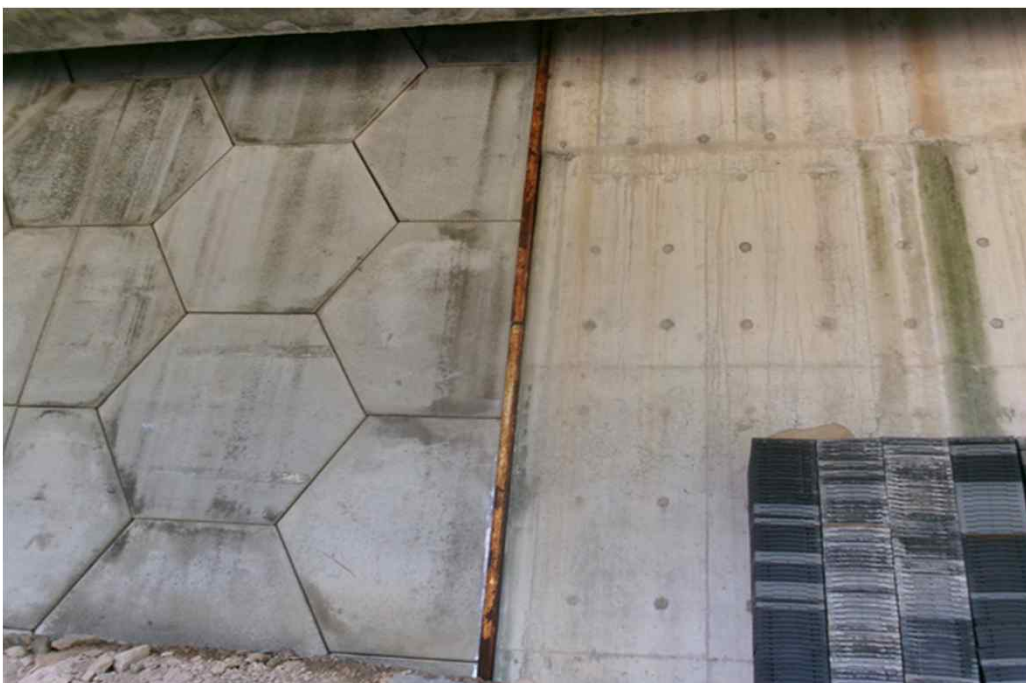
| 점검위치 | 상주 | 남원교(A1) | 사진번호 | #07 |

| No. | 위치 | | 점검 내용 | 사진번호 |
|---|---|---|---|---|
| 34 | 상주 | 남원교(A1) | STA 59.99K 교대 이음부부식(L=6.0m) | #07 |

| 점검내용 | STA 59.99K 교대 이음부부식(L=6.0m) | | | |

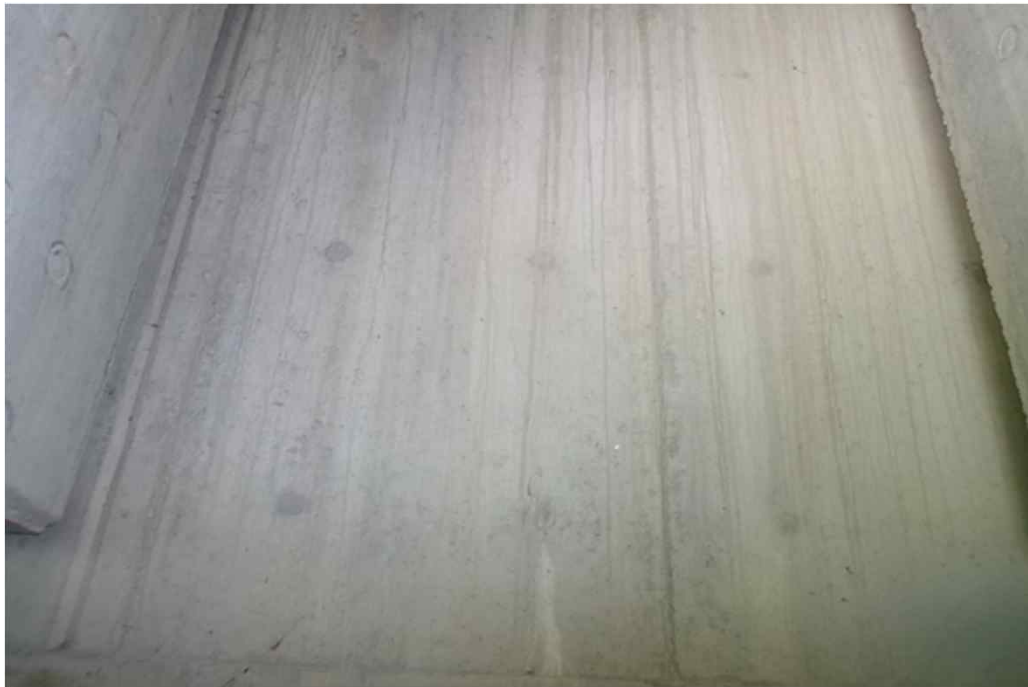
| 점검위치 | 상주 | 남원교(A1) | 사진번호 | #08 |

| No. | 위치 | | 점검 내용 | 사진번호 |
|---|---|---|---|---|
| 35 | 상주 | 남원교(A1) | STA 59.99K 교대 균열(0.2mm/2.0m) | #08 |

| 점검내용 | | STA 59.99K 교대 균열(0.2mm/2.0m) | | |

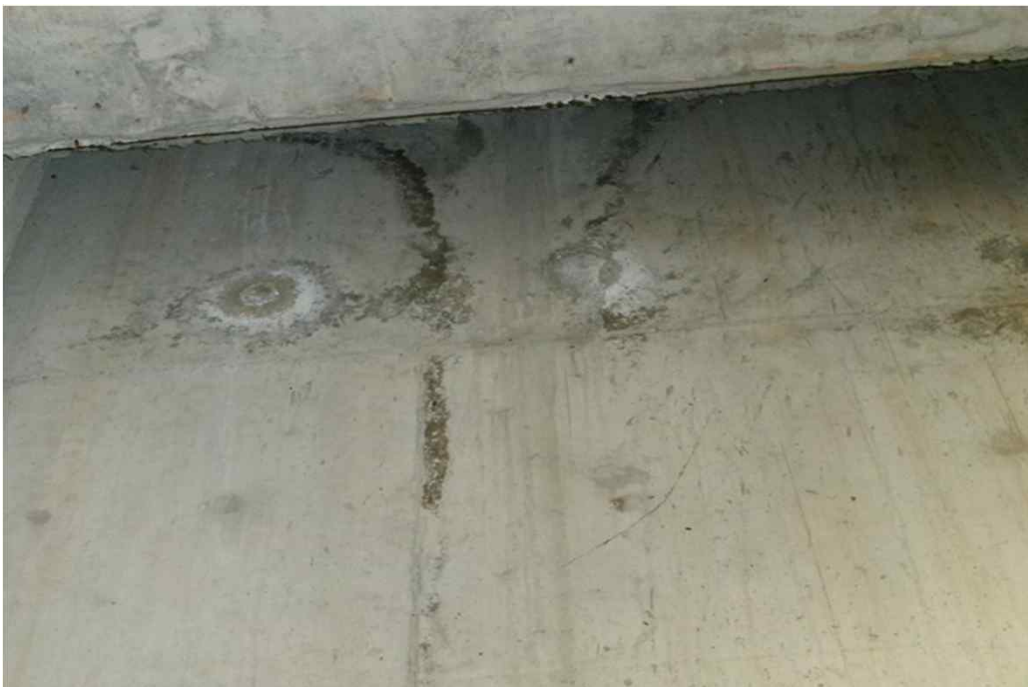
| 점검위치 | 상주 | 남원교(A1) | 사진번호 | #09 |

| No. | 위치 | | 점검 내용 | 사진번호 |
|---|---|---|---|---|
| 36 | 상주 | 남원교(A1) | STA 59.99K 교대 백태(0.3mX0.5m) | #09 |

| 점검내용 | | STA 59.99K 교대 백태(0.3mX0.5m) | | |

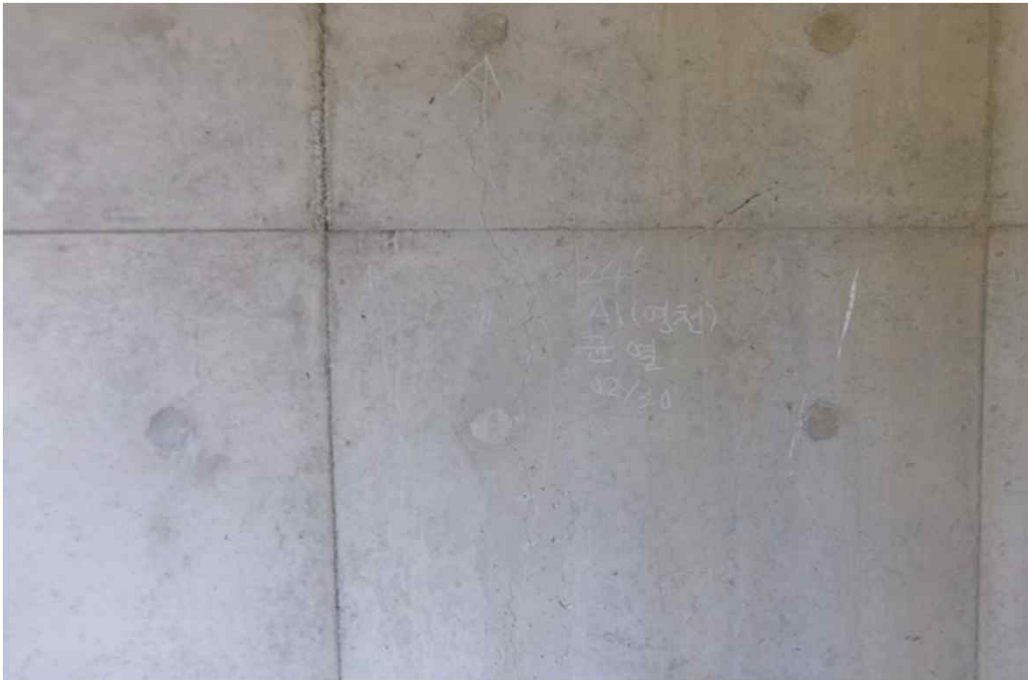
| 점검위치 | 영천 | 남원교(A1) | 사진번호 | #10 |

| No. | 위치 | | 점검 내용 | 사진번호 |
|---|---|---|---|---|
| 37 | 영천 | 남원교(A1) | STA 59.99K 교대 균열(0.2mm/3.0m) | #10 |

| 점검내용 | | STA 59.99K 교대 균열(0.2mm/3.0m) | | |

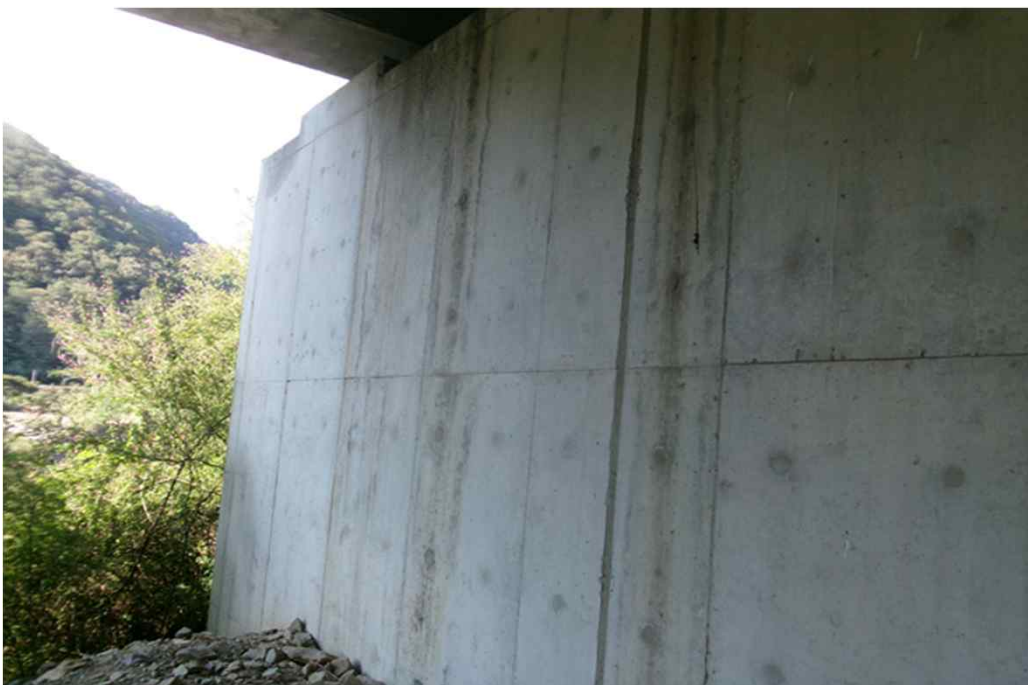
| 점검위치 | 영천 | 남원교(A1) | 사진번호 | #11 |

| No. | 위치 | | 점검 내용 | 사진번호 |
|---|---|---|---|---|
| 38 | 영천 | 남원교(A1) | STA 59.99K 교대 누수흔적(1.0mX3.5m) | #11 |

| 점검내용 | | STA 59.99K 교대 누수흔적(1.0mX3.5m) | | |

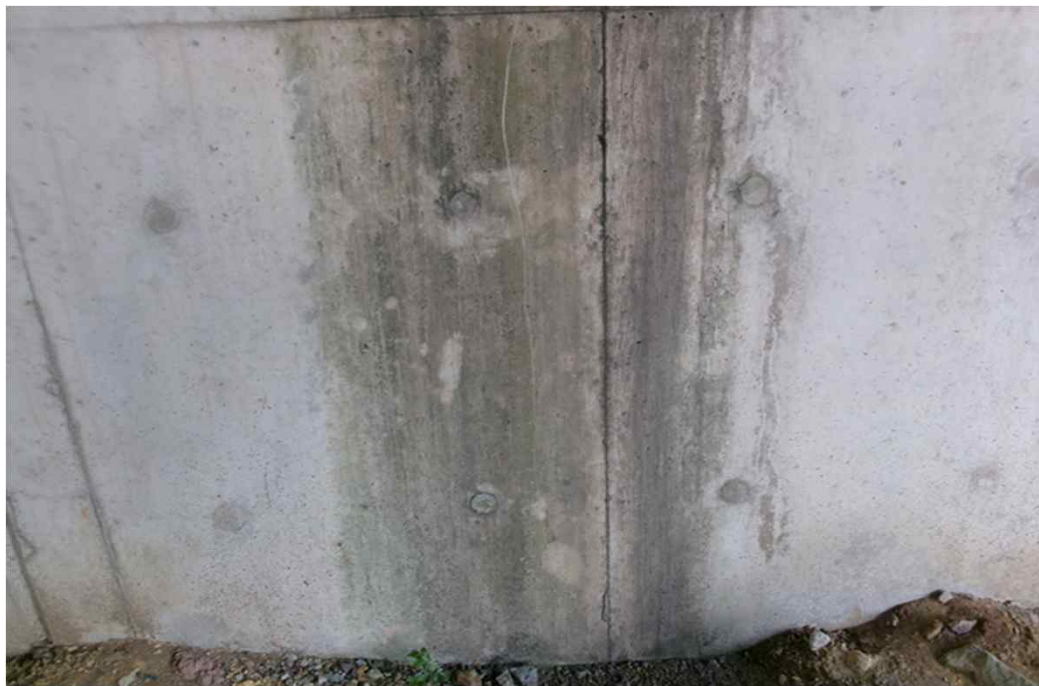
| 점검위치 | 영천 | 남원교(A2) | 사진번호 | #12 |

| No. | 위치 | | 점검 내용 | 사진번호 |
|---|---|---|---|---|
| 39 | 영천 | 남원교(A2) | STA 59.99K 교대 균열(0.2mm/1.5m) | #12 |

| 점검내용 | | STA 59.99K 교대 균열(0.2mm/1.5m) | | |

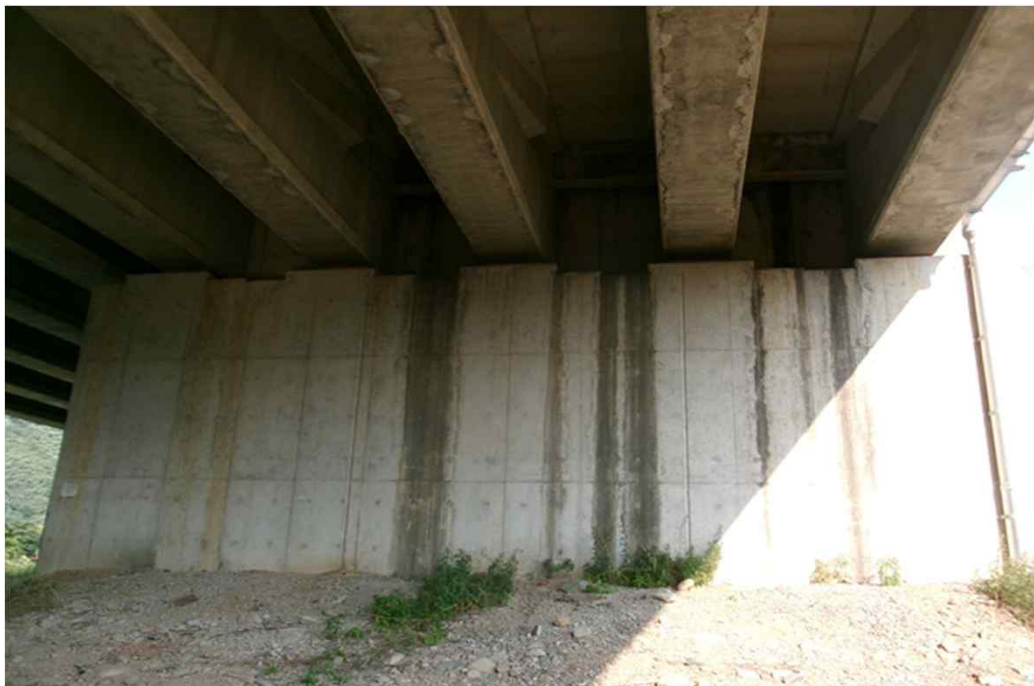
| 점검위치 | 영천 | 남원교(A2) | 사진번호 | #13 |

| No. | 위치 | | 점검 내용 | 사진번호 |
|---|---|---|---|---|
| 40 | 영천 | 남원교(A2) | STA 59.99K 교대 누수흔적(1.0mX7.0mX3EA) | #13 |

| 점검내용 | | STA 59.99K 교대 누수흔적(1.0mX7.0mX3EA) | | |

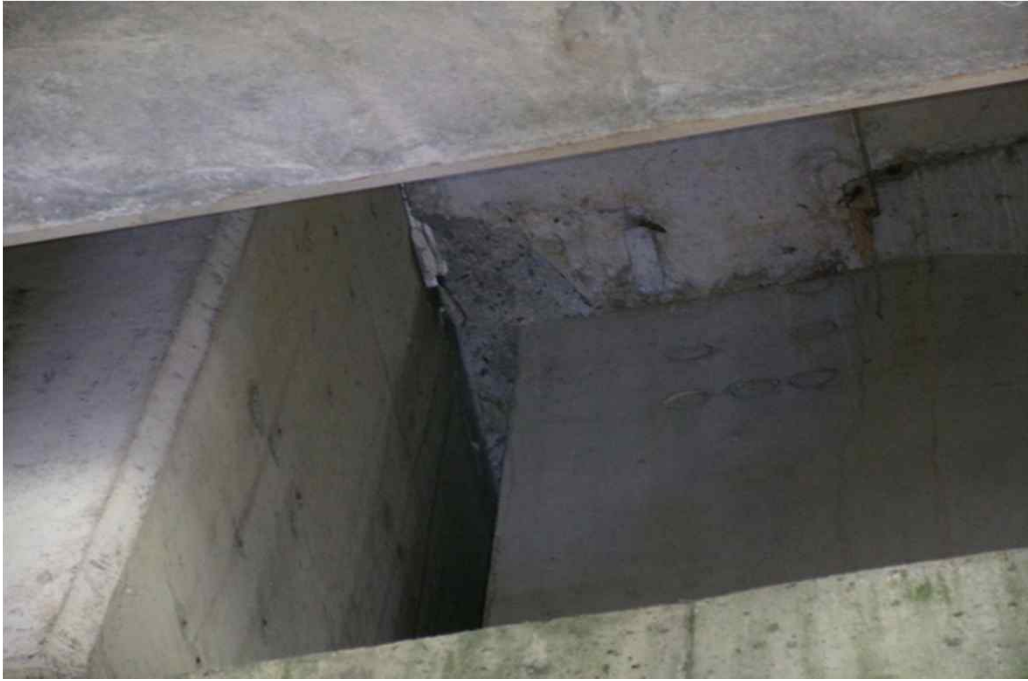
| 점검위치 | 영천 | 남원교(S1) | 사진번호 | #14 |

| No. | 위치 | | 점검 내용 | 사진번호 |
|---|---|---|---|---|
| 41 | 영천 | 남원교(S1) | STA 59.99K 바닥판하면 파손(0.1mX0.5m) | #14 |

| 점검내용 | | STA 59.99K 바닥판하면 파손(0.1mX0.5m) | | |

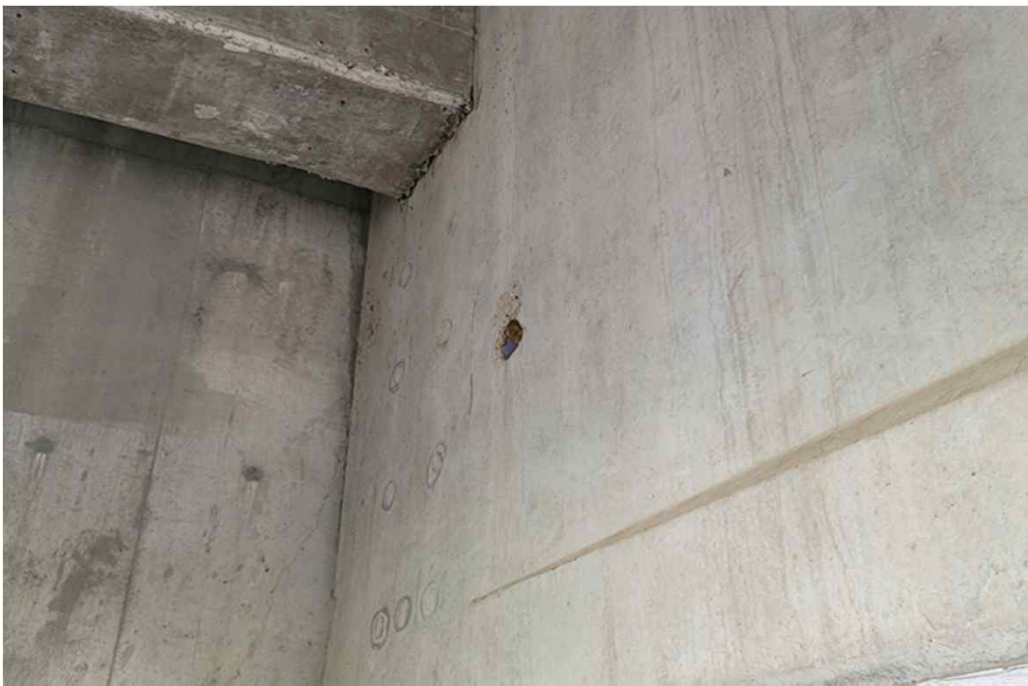
| 점검위치 | 영천 | 화남2교(S1) | 사진번호 | #01 |

| No. | 위치 | | 점검 내용 | 사진번호 |
|---|---|---|---|---|
| 42 | 영천 | 화남2교(S1) | STA 63.30K 인양홀 파손(0.2mX0.2mX10EA) | #01 |

| 점검내용 | | STA 63.30K 인양홀 파손(0.2mX0.2mX10EA) | | |

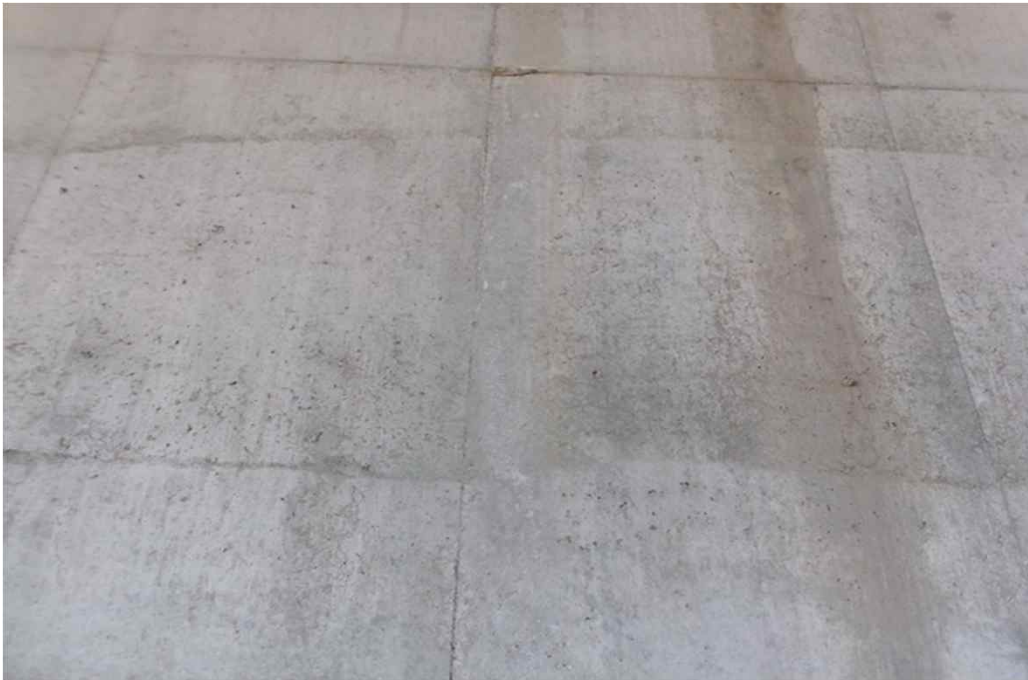
| 점검위치 | 상주 | 화남2교(S1) | 사진번호 | #02 |

| No. | 위치 | | 점검 내용 | 사진번호 |
|---|---|---|---|---|
| 43 | 상주 | 화남2교(S1) | STA 63.30K 교대 균열(0.2mm/2.0m) | #02 |

| 점검내용 | | STA 63.30K 교대 균열(0.2mm/2.0m) | | |

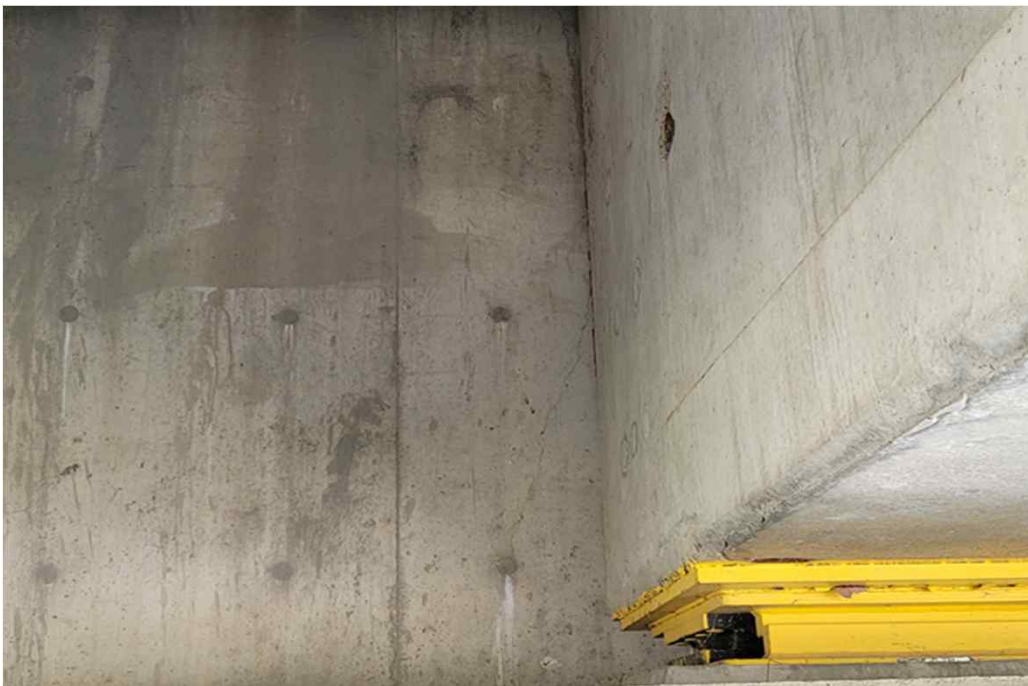
| 점검위치 | 상주 | 화남2교(A1) | 사진번호 | #03 |

| No. | 위치 | | 점검 내용 | 사진번호 |
|---|---|---|---|---|
| 44 | 상주 | 화남2교(A1) | STA 63.30K 교대 균열(0.2mm/2.0m) | #03 |

| 점검내용 | | STA 63.30K 교대 균열(0.2mm/2.0m) | | |

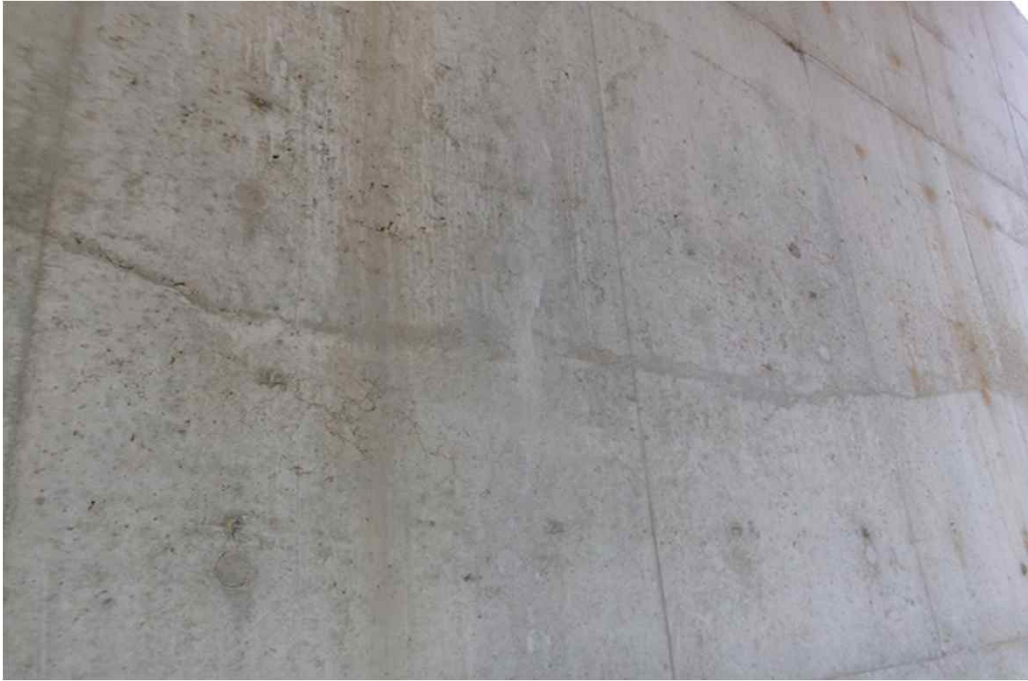
| 점검위치 | 상주 | 화남2교(A1) | 사진번호 | #04 |

| No. | 위치 | | 점검 내용 | 사진번호 |
|---|---|---|---|---|
| 45 | 상주 | 화남2교(A1) | STA 63.30K 교대 균열(0.2mm/3.0m) | #04 |

| 점검내용 | | STA 63.30K 교대 균열(0.2mm/3.0m) | | |

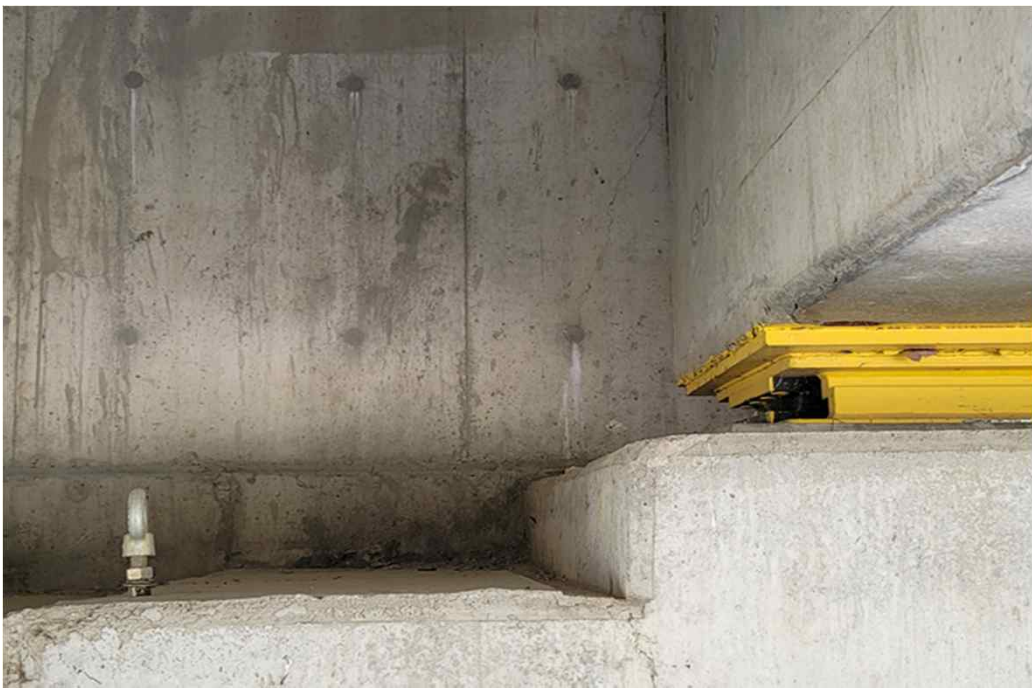
| 점검위치 | 상주 | 화남2교(A1) | 사진번호 | #05 |

| No. | 위치 | | 점검 내용 | 사진번호 |
|---|---|---|---|---|
| 46 | 상주 | 화남2교(A1) | STA 63.30K 교대 균열부백태(0.1mX0.5m) | #05 |

| 점검내용 | | STA 63.30K 교대 균열부백태(0.1mX0.5m) | | |

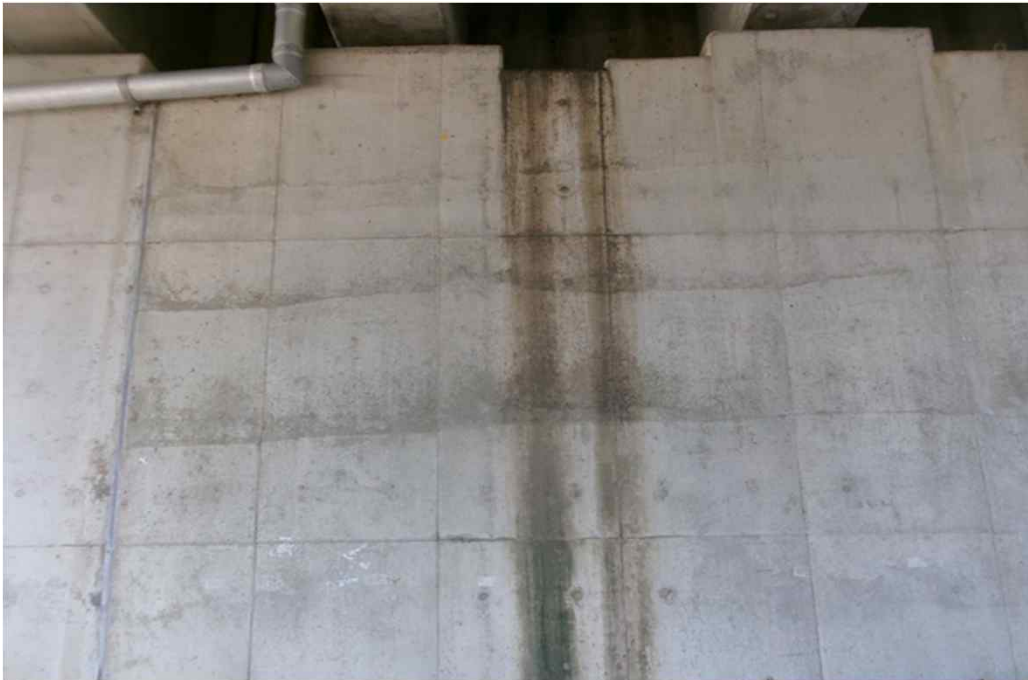
| 점검위치 | 상주 | 화남2교(A1) | 사진번호 | #06 |

| No. | 위치 | | 점검 내용 | 사진번호 |
|---|---|---|---|---|
| 47 | 상주 | 화남2교(A1) | STA 63.30K 교대 누수흔적(1.0mX6.0m) | #06 |

| 점검내용 | | STA 63.30K 교대 누수흔적(1.0mX6.0m) | | |

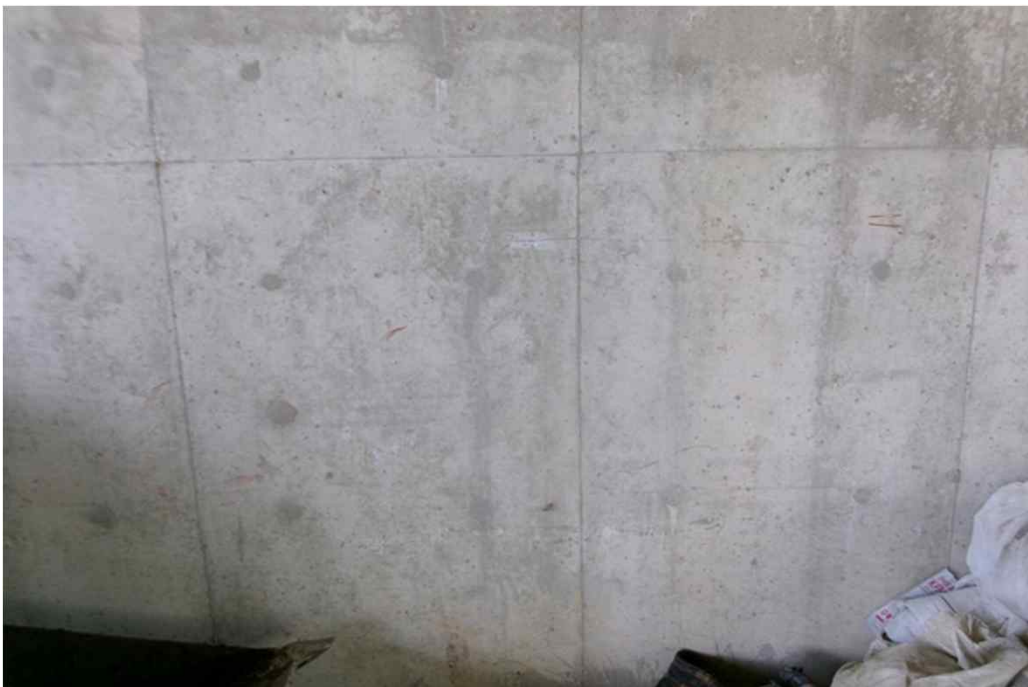
| 점검위치 | 상주 | 화남2교(A1) | 사진번호 | #07 |

| No. | 위치 | | 점검 내용 | 사진번호 |
|---|---|---|---|---|
| 48 | 상주 | 화남2교(A1) | STA 63.30K 교대 균열(0.2mm/2.0mX2EA) | #07 |

| 점검내용 | | STA 63.30K 교대 균열(0.2mm/2.0mX2EA) | | |

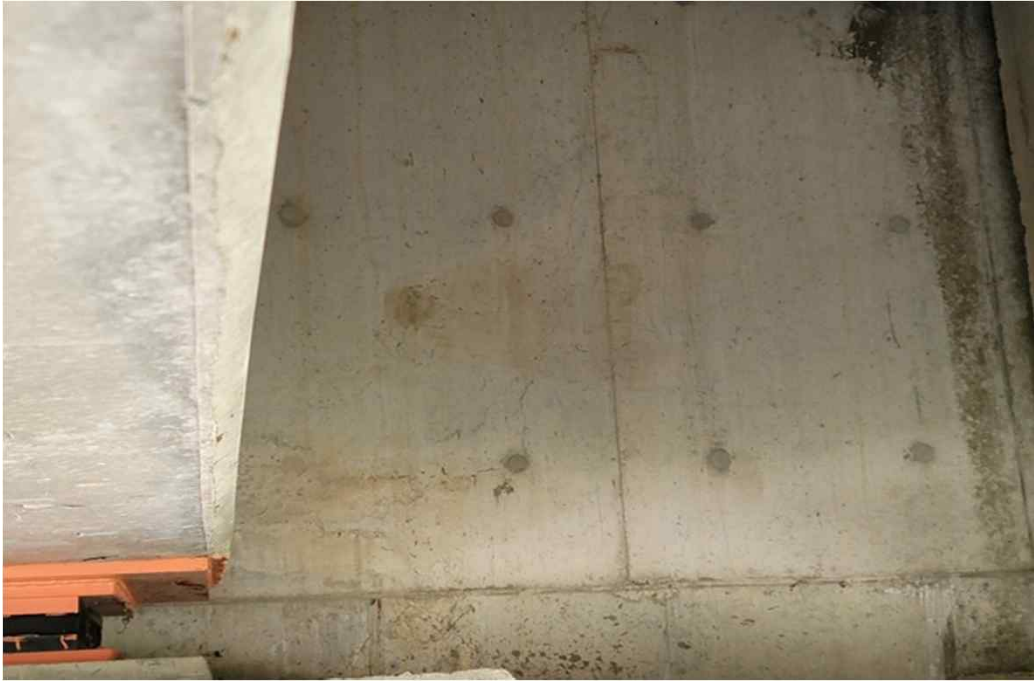
| 점검위치 | 상주 | 화남2교(A2) | 사진번호 | #08 |

| No. | 위치 | | 점검 내용 | 사진번호 |
|---|---|---|---|---|
| 49 | 상주 | 화남2교(A2) | STA 63.30K 교대 균열(0.2mm/2.0mX2EA) | #08 |

| 점검내용 | | STA 63.30K 교대 균열(0.2mm/2.0mX2EA) | | |

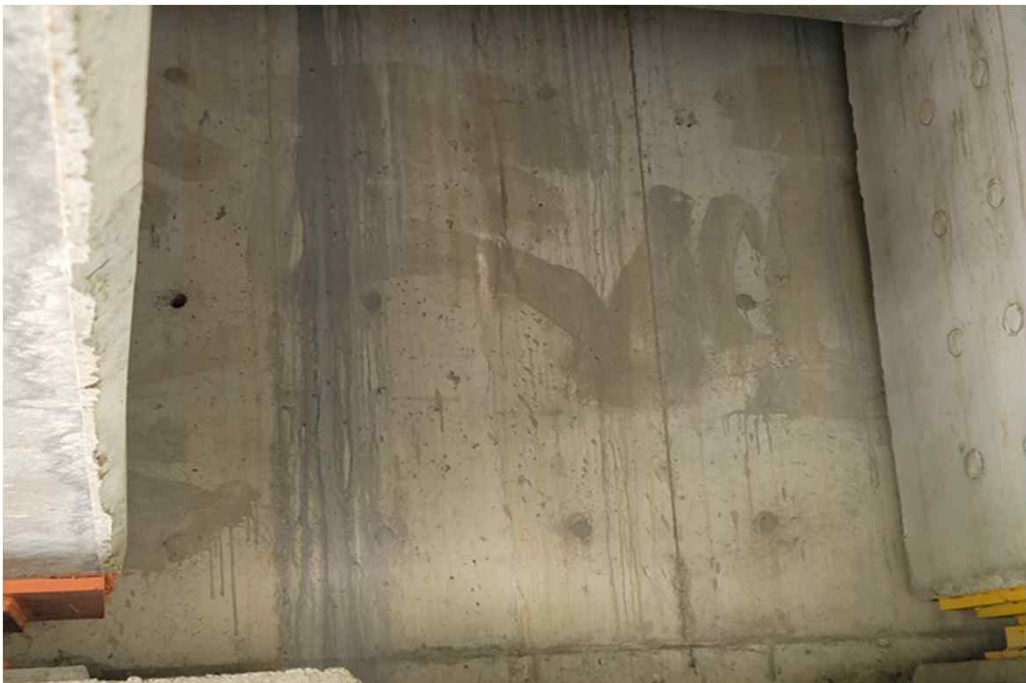
| 점검위치 | 상주 | 화남2교(A2) | 사진번호 | #09 |

| No. | 위치 | | 점검 내용 | 사진번호 |
|---|---|---|---|---|
| 50 | 상주 | 화남2교(A2) | STA 63.30K 교대 균열(0.3mm/2.0m) | #09 |

| 점검내용 | | STA 63.30K 교대 균열(0.3mm/2.0m) | | |

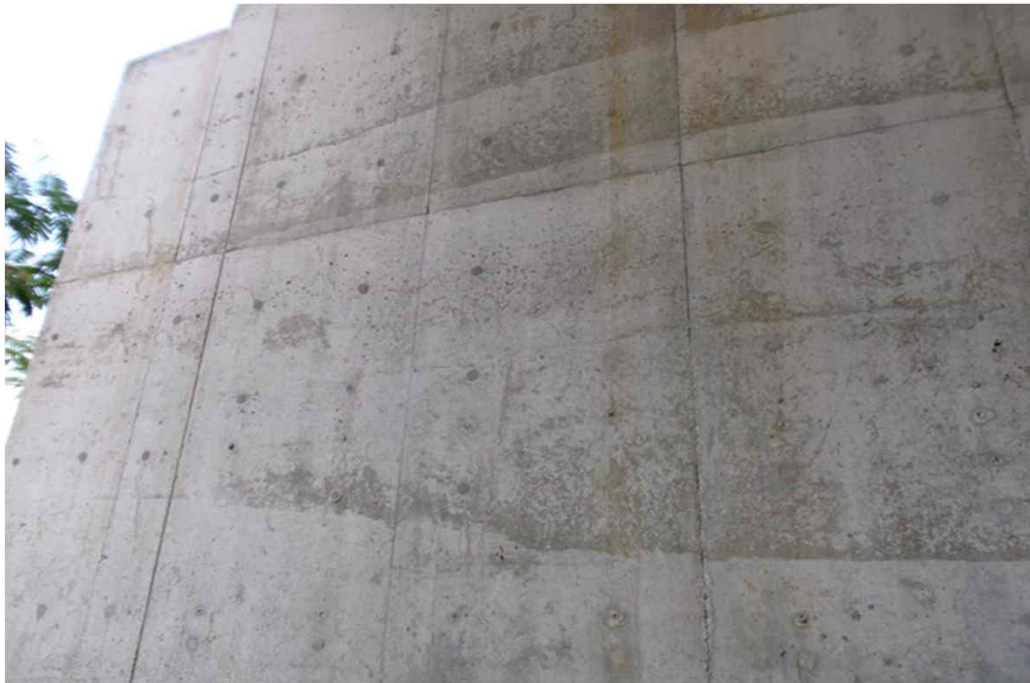
| 점검위치 | 상주 | 화남2교(A2) | 사진번호 | #10 |

| No. | 위치 | | 점검 내용 | 사진번호 |
|---|---|---|---|---|
| 51 | 상주 | 화남2교(A2) | STA 63.30K 교대 재료분리(1.5mX3.0m) | #10 |

| 점검내용 | | STA 63.30K 교대 재료분리(1.5mX3.0m) | | |

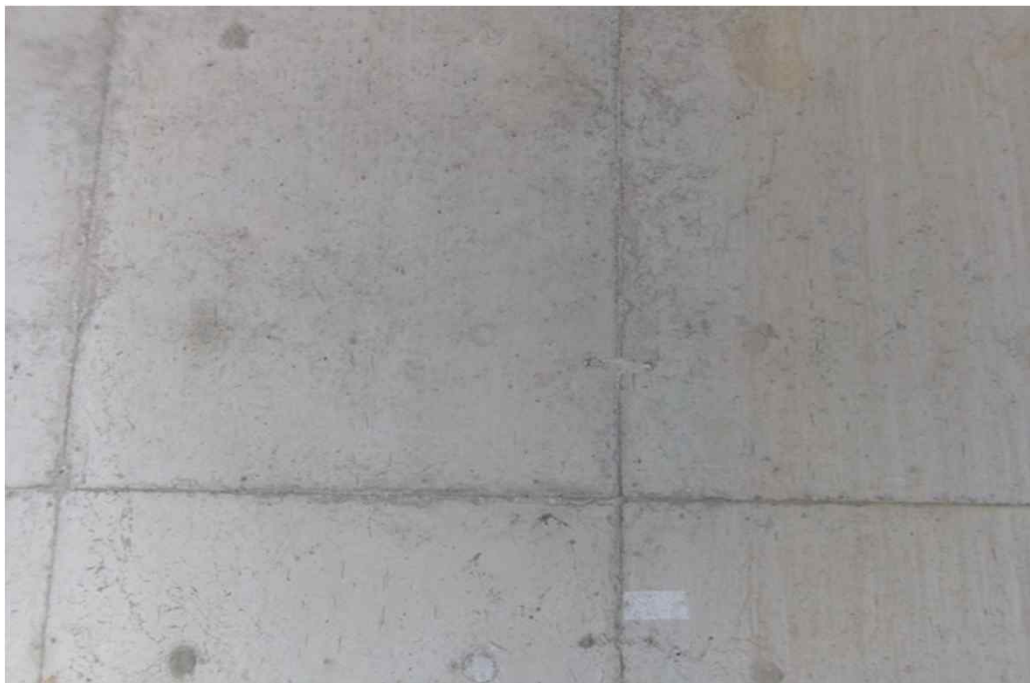
| 점검위치 | 영천 | 화남2교(A2) | 사진번호 | #11 |

| No. | 위치 | | 점검 내용 | 사진번호 |
|---|---|---|---|---|
| 52 | 영천 | 화남2교(A2) | STA 63.30K 교대 균열(0.2mm/3.0mX3EA) | #11 |

| 점검내용 | | STA 63.30K 교대 균열(0.2mm/3.0mX3EA) | | |

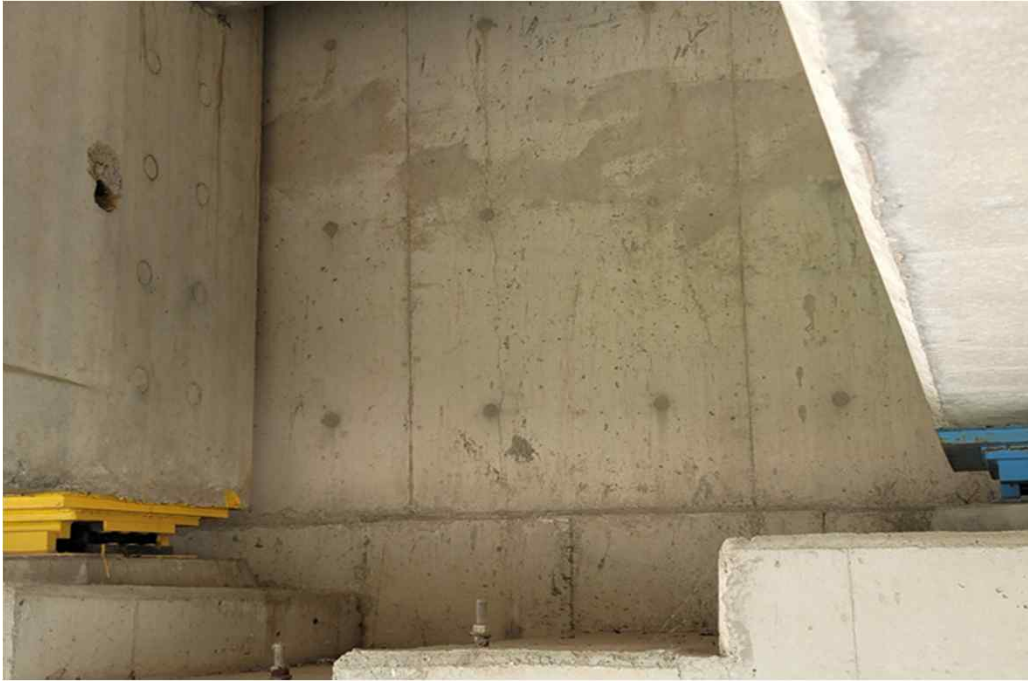
| 점검위치 | 영천 | 화남2교(A1) | 사진번호 | #12 |

| No. | 위치 | | 점검 내용 | 사진번호 |
|---|---|---|---|---|
| 53 | 영천 | 화남2교(A1) | STA 63.30K 교대 균열(0.3mm/2.0m) | #12 |

| 점검내용 | | STA 63.30K 교대 균열(0.3mm/2.0m) | | |

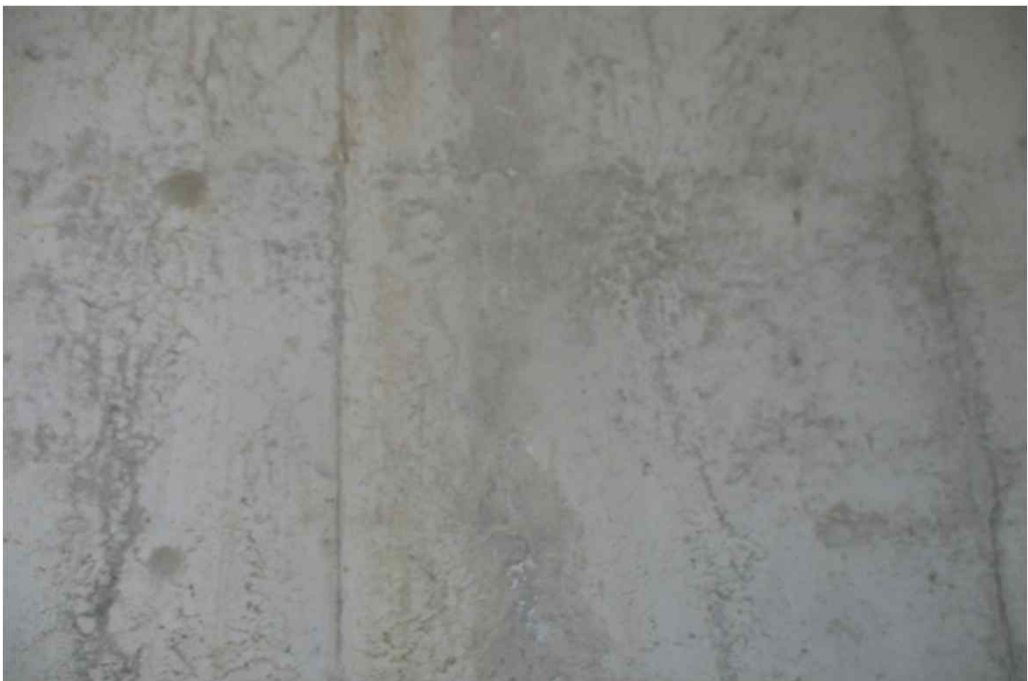
| 점검위치 | 영천 | 화남2교(A1) | 사진번호 | #13 |

| No. | 위치 | | 점검 내용 | 사진번호 |
|---|---|---|---|---|
| 54 | 영천 | 화남2교(A1) | STA 63.30K 교대 균열(0.3mm/4.0m) | #13 |

| 점검내용 | | STA 63.30K 교대 균열(0.3mm/4.0m) | | |

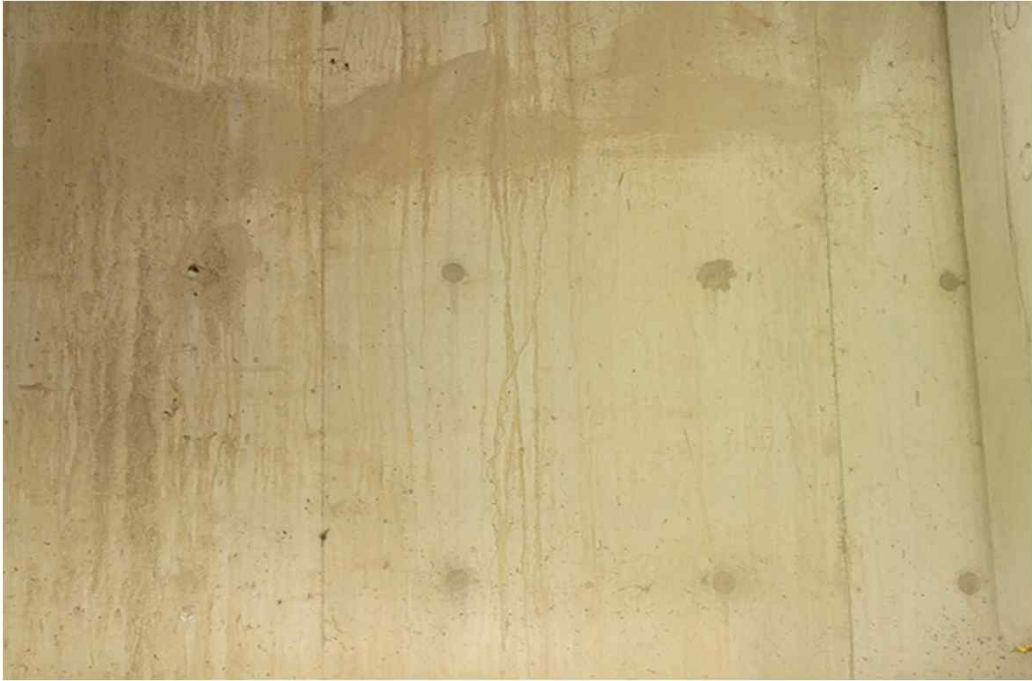
| 점검위치 | 영천 | 화남2교(A1) | 사진번호 | #14 |

| No. | 위치 | | 점검 내용 | 사진번호 |
|---|---|---|---|---|
| 55 | 영천 | 화남2교(A1) | STA 63.30K 교대 균열(0.3mm/2.0m) | #14 |

| 점검내용 | | STA 63.30K 교대 균열(0.3mm/2.0m) | | |

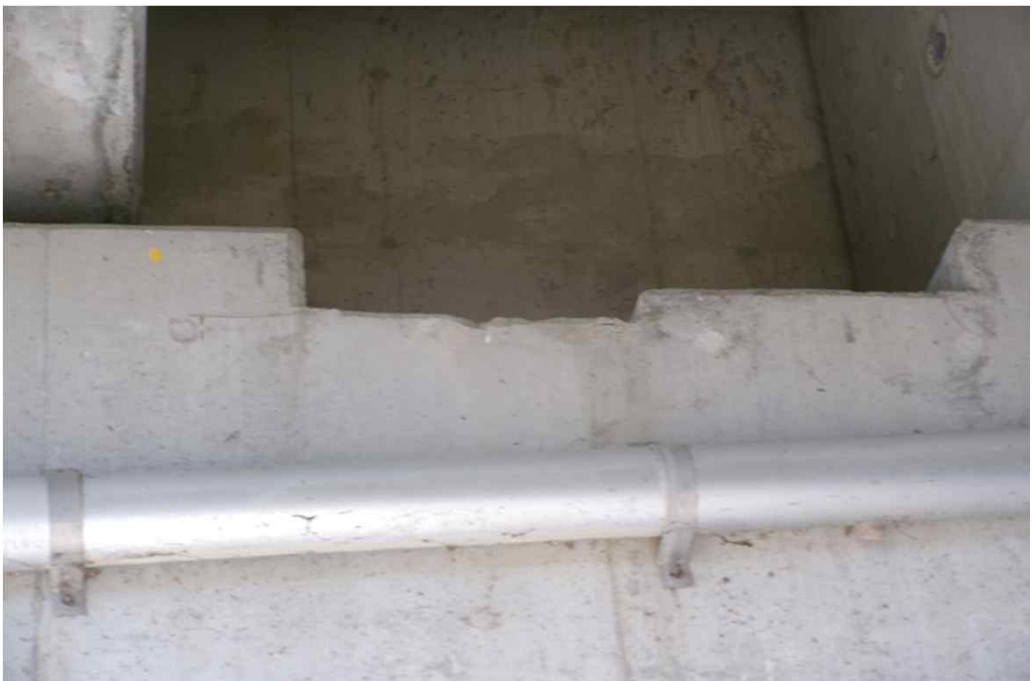
| 점검위치 | 영천 | 화남2교(A1) | 사진번호 | #15 |

| No. | 위치 | | 점검 내용 | 사진번호 |
|---|---|---|---|---|
| 56 | 영천 | 화남2교(A1) | STA 63.30K 교대 파손(0.1mX0.1m) | #15 |

| 점검내용 | | STA 63.30K 교대 파손(0.1mX0.1m) | | |

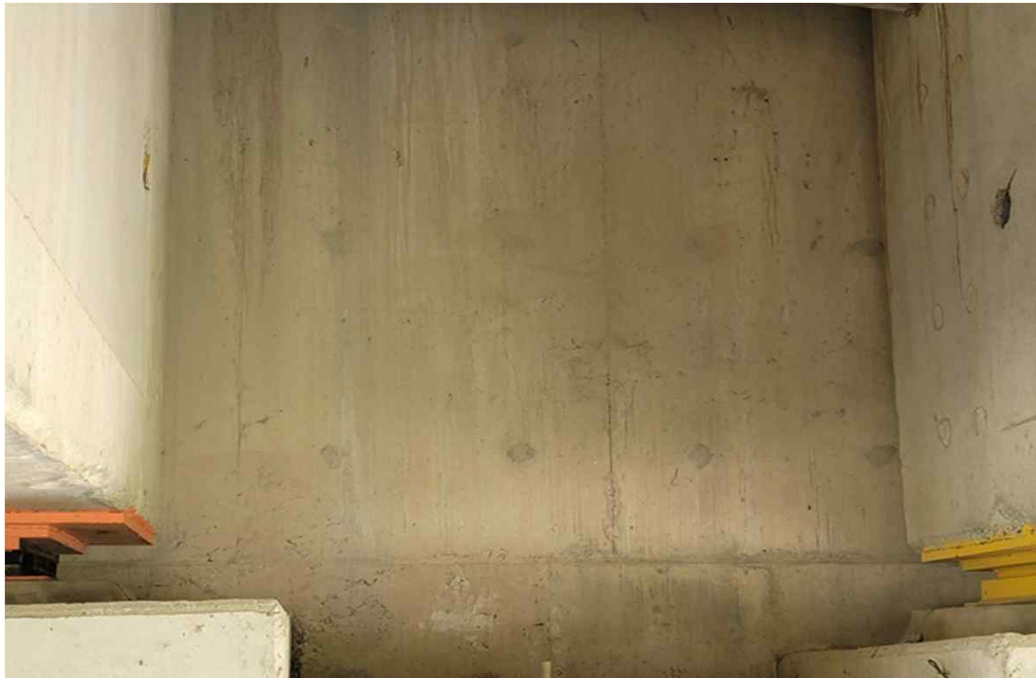
| 점검위치 | 영천 | 화남2교(A1) | 사진번호 | #16 |

| No. | 위치 | | 점검 내용 | 사진번호 |
|---|---|---|---|---|
| 57 | 영천 | 화남2교(A1) | STA 63.30K 교대 균열(0.2mm/2.0mX2EA) | #16 |

| 점검내용 | | STA 63.30K 교대 균열(0.2mm/2.0mX2EA) | | |

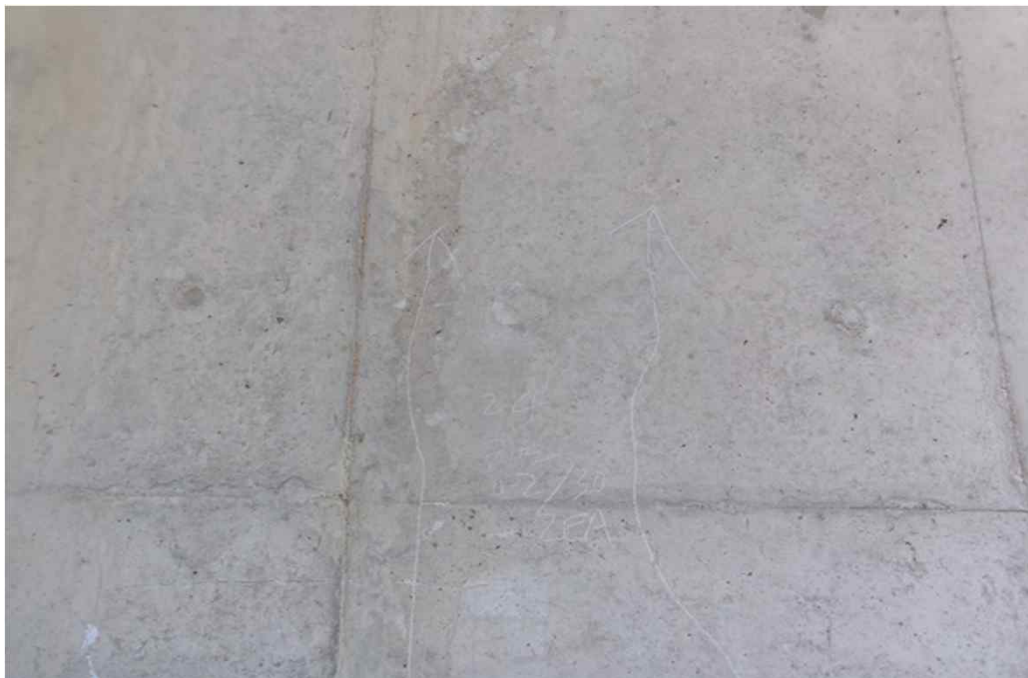
| 점검위치 | 영천 | 화남2교(A2) | 사진번호 | #17 |

| No. | 위치 | | 점검 내용 | 사진번호 |
|---|---|---|---|---|
| 58 | 영천 | 화남2교(A2) | STA 63.30K 교대 균열(0.2mm/3.0mX3EA) | #17 |

| 점검내용 | | STA 63.30K 교대 균열(0.2mm/3.0mX3EA) | | |

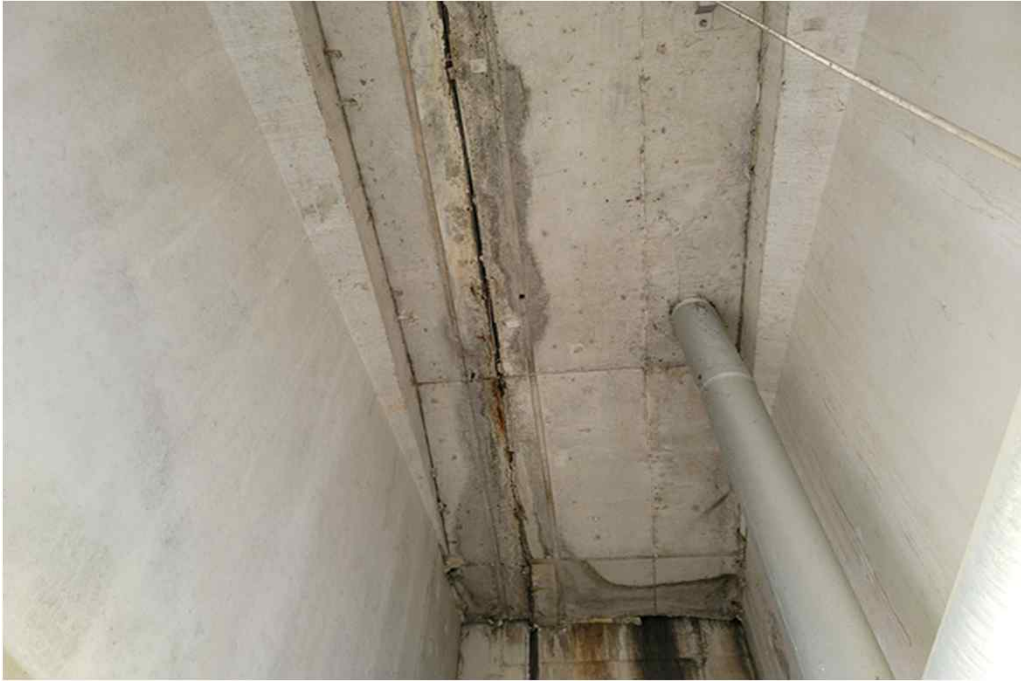
| 점검위치 | 영천 | 화남2교(A2) | 사진번호 | #18 |

| No. | 위치 | | 점검 내용 | 사진번호 |
|---|---|---|---|---|
| 59 | 영천 | 화남2교(A2) | STA 63.30K 바닥판하면 들뜸(0.1mX1.0m) | #18 |

| 점검내용 | | STA 63.30K 바닥판하면 들뜸(0.1mX1.0m) | | |
