## 도로교량 하자 목록(8공구)

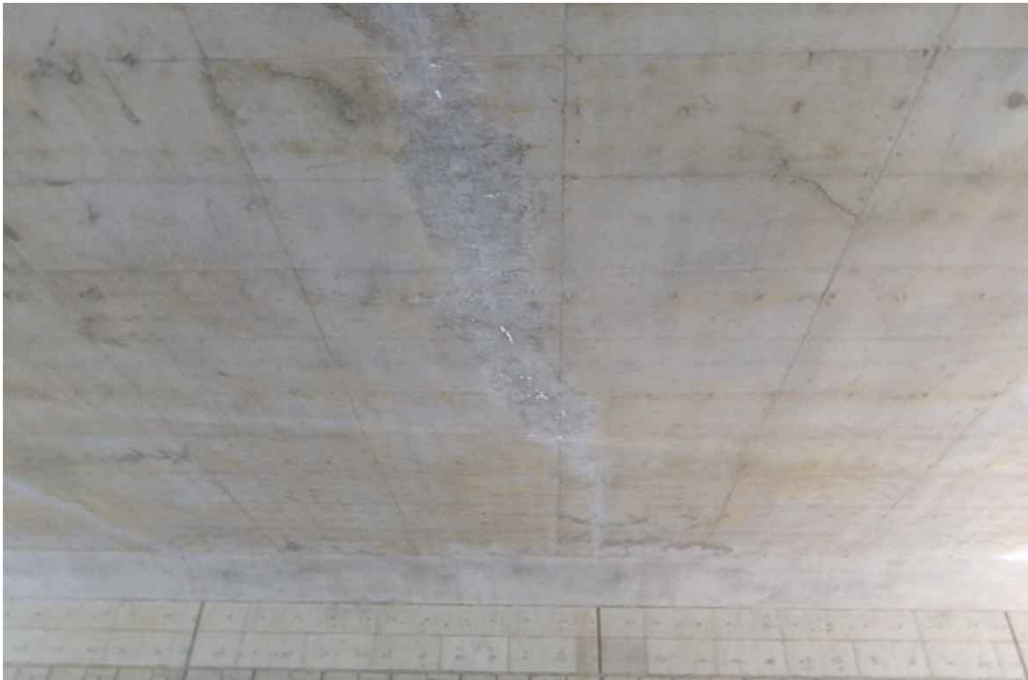
| 점검위치 | 상주 | 효정교(S1) | 사진번호 | #01 |

| No. | 위치 | | 점검 내용 | 사진번호 |
|---|---|---|---|---|
| 1 | 상주 | 효정교(S1) | STA 66.96k 바닥판하면 균열부백태(0.2mX1.0mX2EA) | #01 |

| 점검내용 | | STA 66.96k 바닥판하면 균열부백태(0.2mX1.0mX2EA) | | |

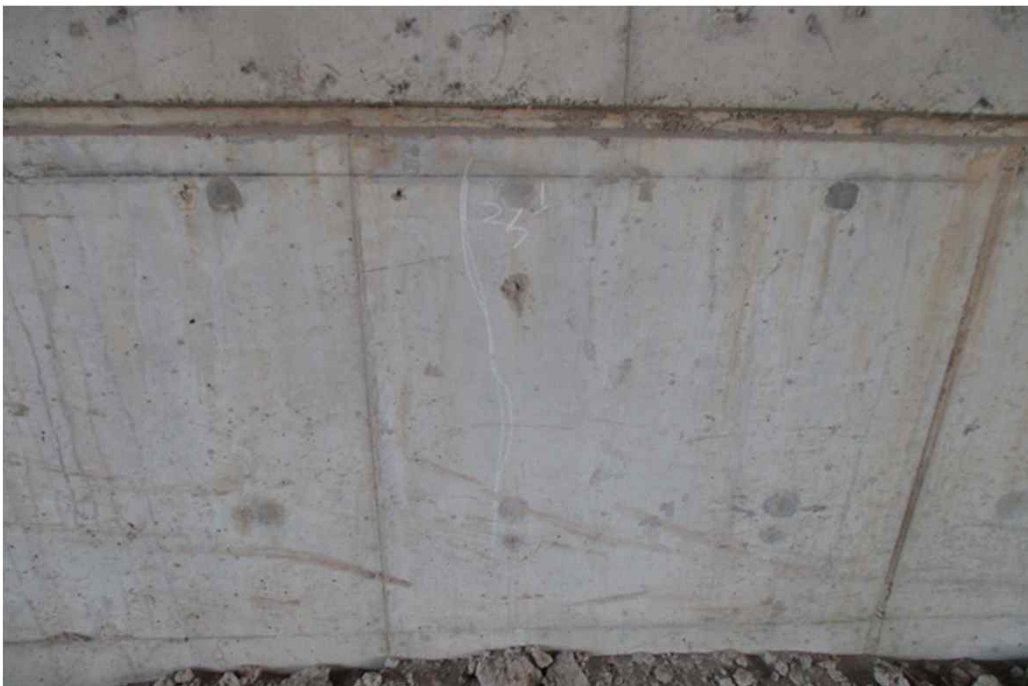
| 점검위치 | 상주 | 효정교(A1) | 사진번호 | #02 |

| No. | 위치 | | 점검 내용 | 사진번호 |
|---|---|---|---|---|
| 2 | 상주 | 효정교(A1) | STA 66.96k 교대 균열(0.2mm/1.0m) | #02 |

| 점검내용 | | STA 66.96k 교대 균열(0.2mm/1.0m) | | |

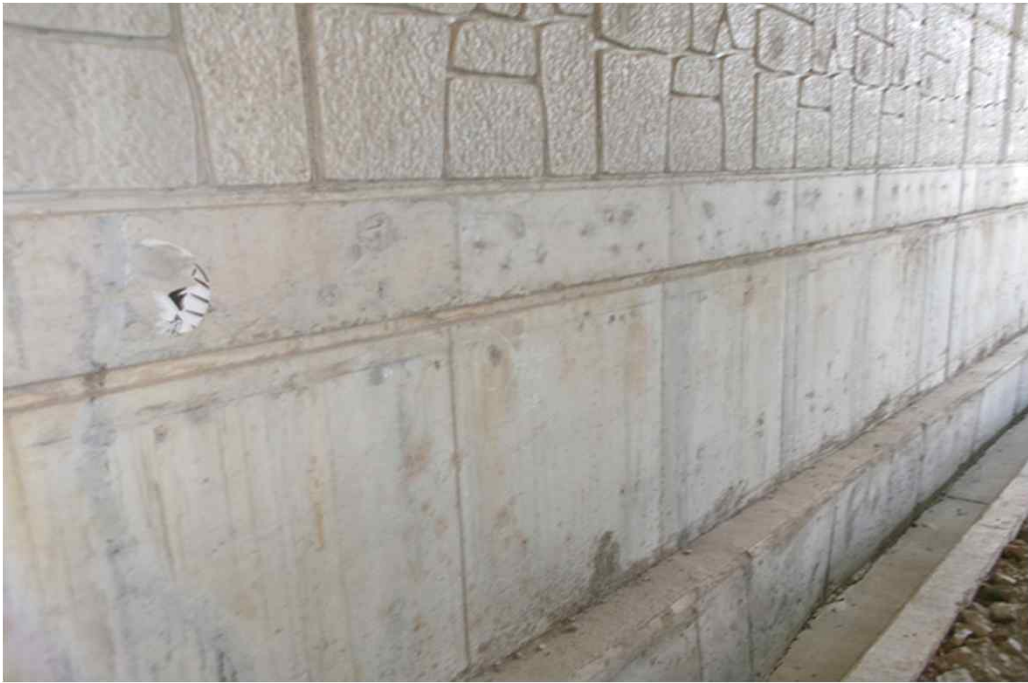
| 점검위치 | 상주 | 효정교(A1) | 사진번호 | #03 |

| No. | 위치 | | 점검 내용 | 사진번호 |
|---|---|---|---|---|
| 3 | 상주 | 효정교(A1) | STA 66.96k 교대 파손(0.2mX0.2m) | #03 |

| 점검내용 | | STA 66.96k 교대 파손(0.2mX0.2m) | | |

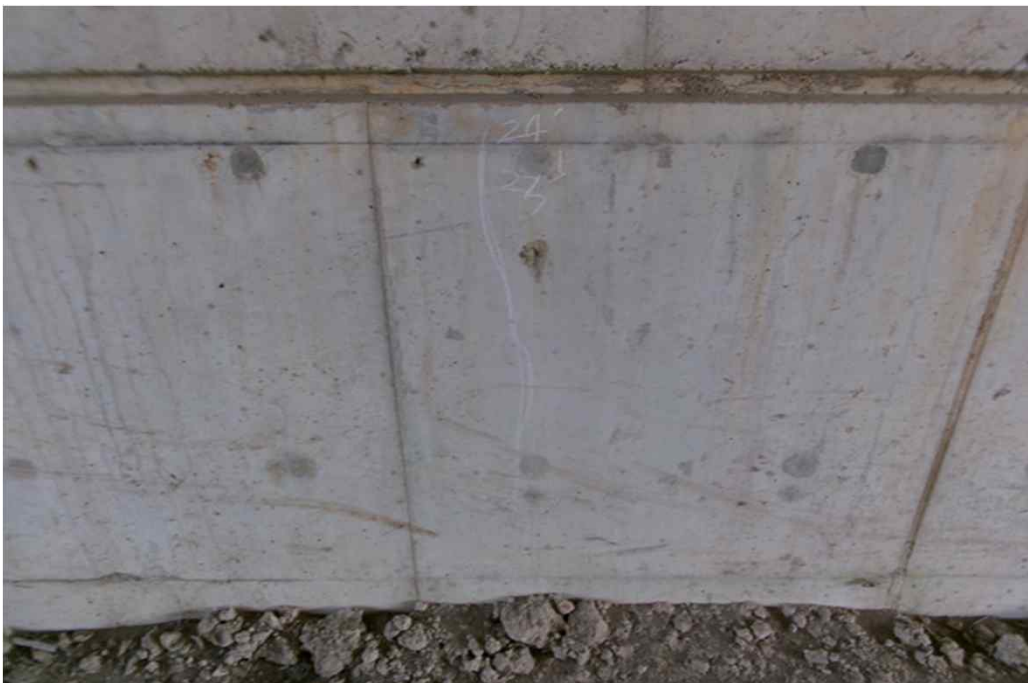
| 점검위치 | 상주 | 효정교(A2) | 사진번호 | #04 |

| No. | 위치 | | 점검 내용 | 사진번호 |
|---|---|---|---|---|
| 4 | 상주 | 효정교(A2) | STA 66.98k 교대 균열(0.2mm/1.0m) | #04 |

| 점검내용 | | STA 66.98k 교대 균열(0.2mm/1.0m) | | |

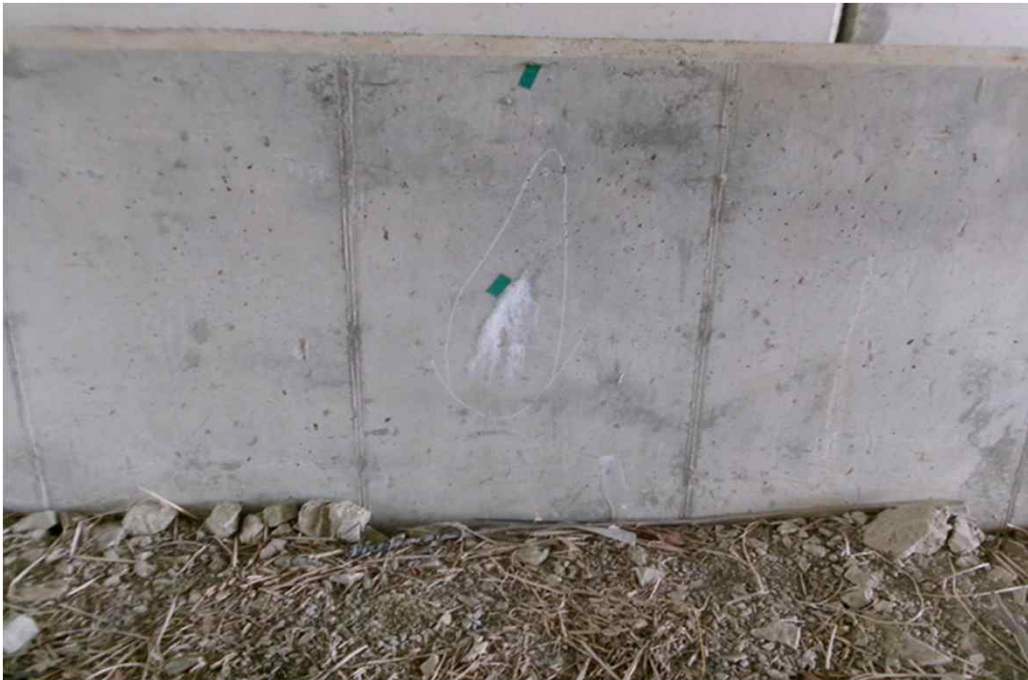
| 점검위치 | 상주,영천 | 갈매교(A1) | 사진번호 | #01 |

| No. | 위치 | | 점검 내용 | 사진번호 |
|---|---|---|---|---|
| 5 | 상주,영천 | 갈매교(A1) | STA 69.01k 교대 균열부백태(0.2mX0.5m) | #01 |

| 점검내용 | | STA 69.01k 교대 균열부백태(0.2mX0.5m) | | |

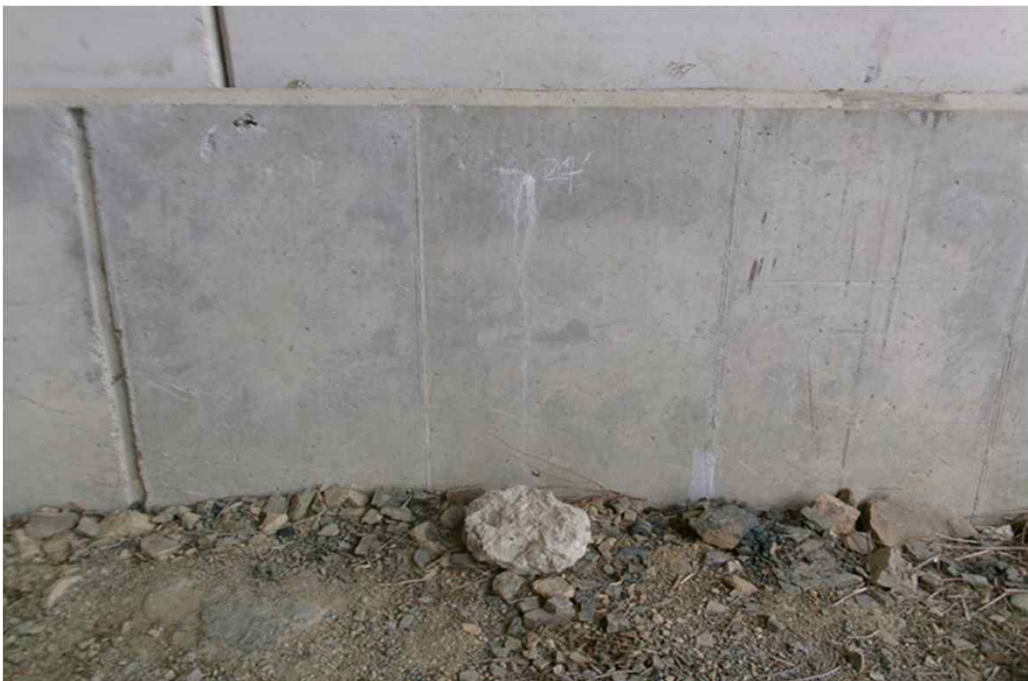
| 점검위치 | 상주,영천 | 갈매교(A1) | 사진번호 | #02 |

| No. | 위치 | | 점검 내용 | 사진번호 |
|---|---|---|---|---|
| 6 | 상주,영천 | 갈매교(A1) | STA 68.99k 교대 백태(0.2mX0.2m) | #02 |

| 점검내용 | | STA 68.99k 교대 백태(0.2mX0.2m) | | |

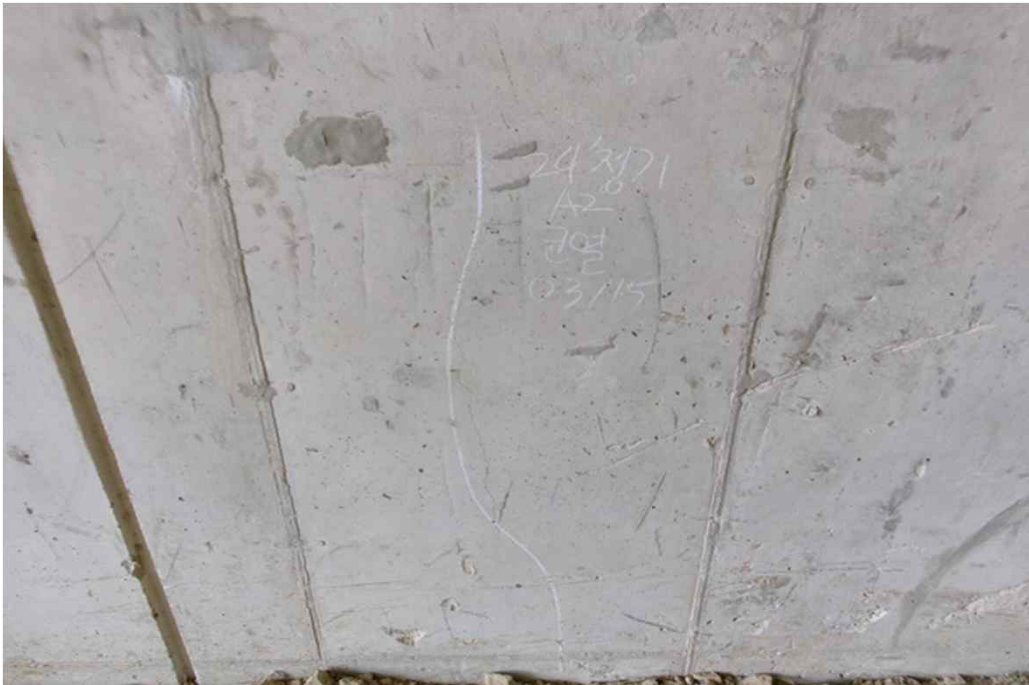
| 점검위치 | 상주,영천 | 갈매교(A2) | 사진번호 | #03 |

| No. | 위치 | | 점검 내용 | 사진번호 |
|---|---|---|---|---|
| 7 | 상주,영천 | 갈매교(A2) | STA 69.01k 교대 균열(0.3mm/1.5m) | #03 |

| 점검내용 | STA 69.01k 교대 균열(0.3mm/1.5m) | | | |

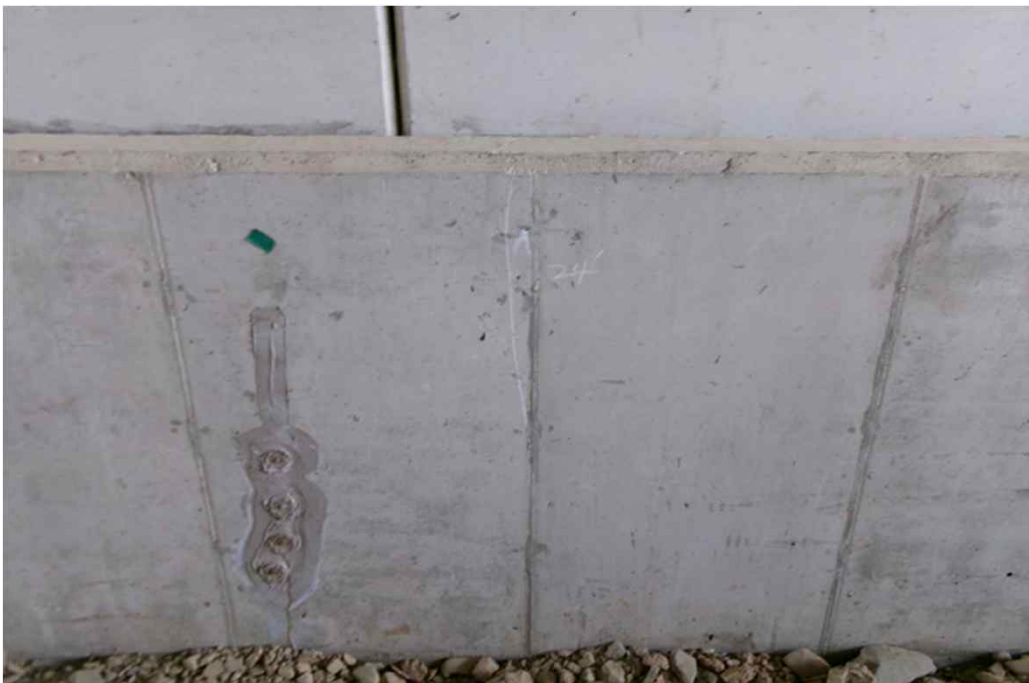
| 점검위치 | 상주,영천 | 갈매교(A2) | 사진번호 | #04 |

| No. | 위치 | | 점검 내용 | 사진번호 |
|---|---|---|---|---|
| 8 | 상주,영천 | 갈매교(A2) | STA 69.01k 교대 균열(0.3mm/1.5m) | #04 |

| 점검내용 | STA 69.01k 교대 균열(0.3mm/1.5m) | | | |

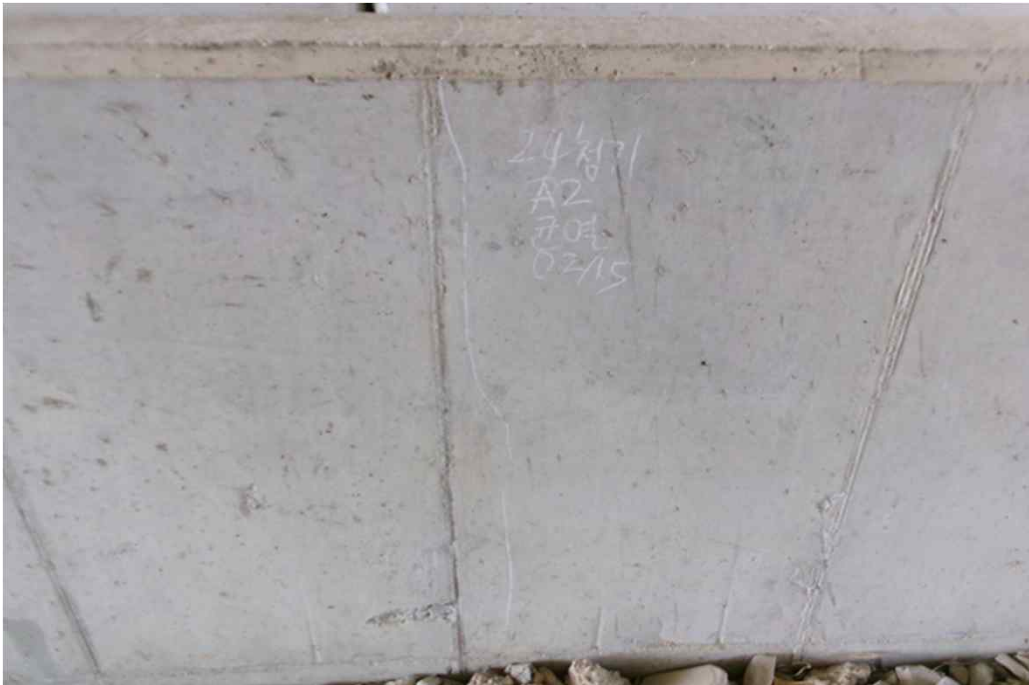
| 점검위치 | 상주,영천 | 갈매교(A2) | 사진번호 | #05 |

| No. | 위치 | | 점검 내용 | 사진번호 |
|---|---|---|---|---|
| 9 | 상주,영천 | 갈매교(A2) | STA 69.01k 교대 균열(0.2mm/1.5m) | #05 |

| 점검내용 | | STA 69.01k 교대 균열(0.2mm/1.5m) | | |

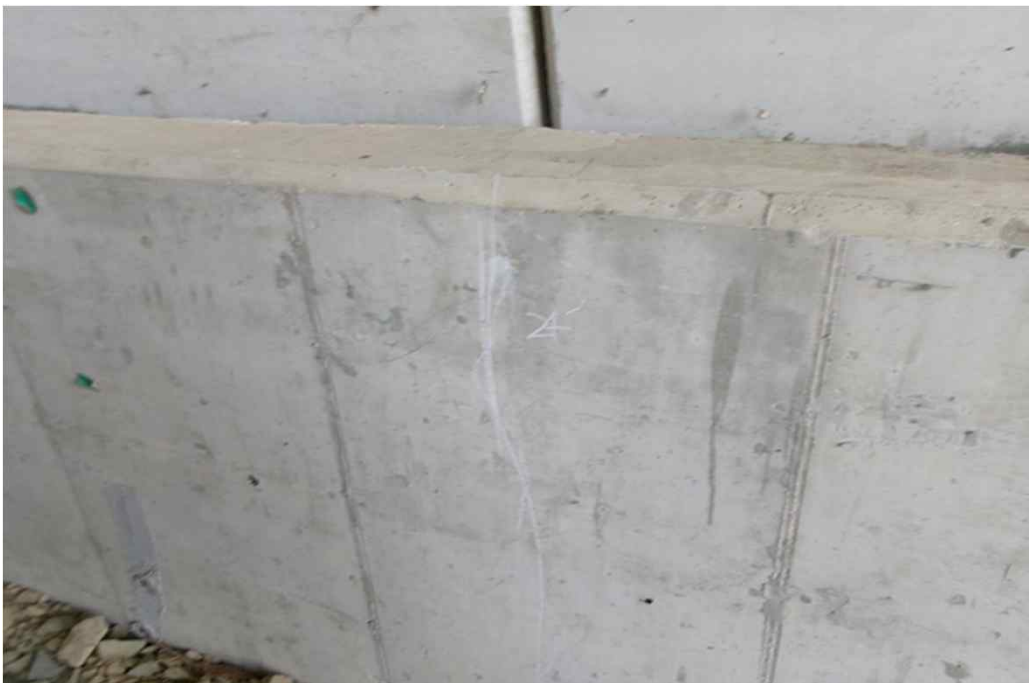
| 점검위치 | 상주,영천 | 갈매교(A2) | 사진번호 | #06 |

| No. | 위치 | | 점검 내용 | 사진번호 |
|---|---|---|---|---|
| 10 | 상주,영천 | 갈매교(A2) | STA 69.01k 교대 균열(0.2mm/1.5m) | #06 |

| 점검내용 | | STA 69.01k 교대 균열(0.2mm/1.5m) | | |

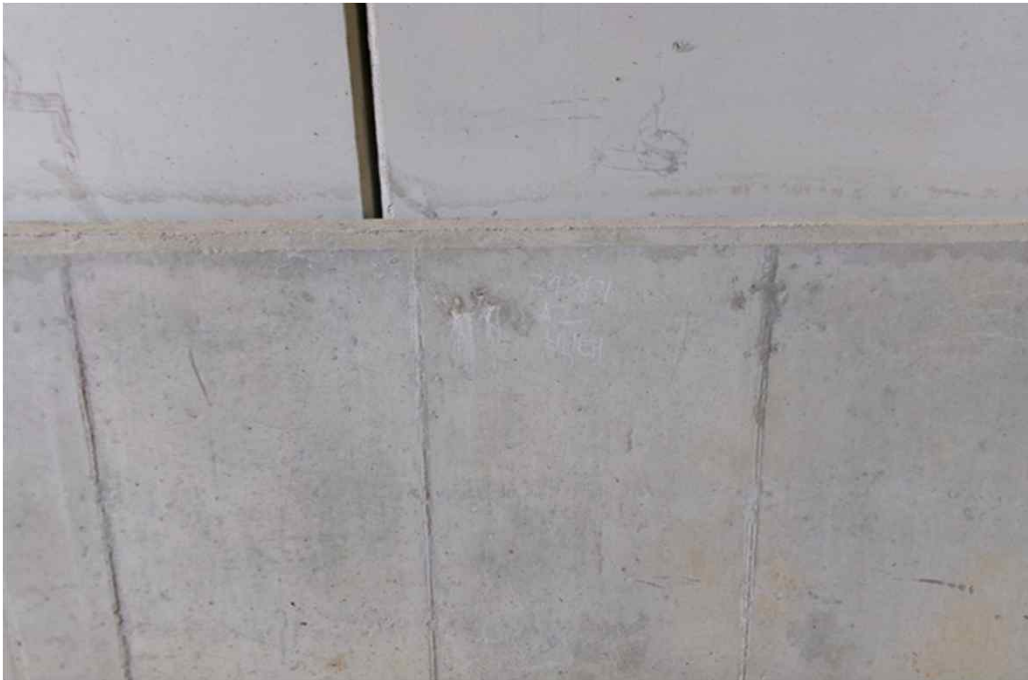
| 점검위치 | 상주,영천 | 갈매교(A2) | 사진번호 | #07 |

| No. | 위치 | | 점검 내용 | 사진번호 |
|---|---|---|---|---|
| 11 | 상주,영천 | 갈매교(A2) | STA 69.01k 교대 백태(0.3mX0.4m) | #07 |

| 점검내용 | | STA 69.01k 교대 백태(0.3mX0.4m) | | |

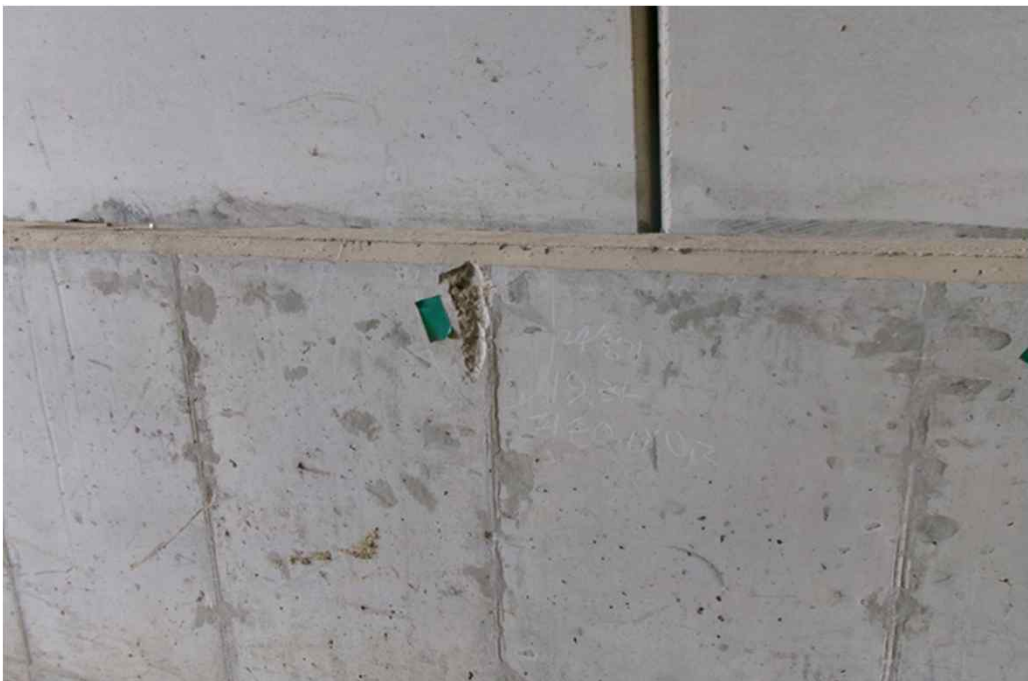
| 점검위치 | 상주,영천 | 갈매교(A2) | 사진번호 | #08 |

| No. | 위치 | | 점검 내용 | 사진번호 |
|---|---|---|---|---|
| 12 | 상주,영천 | 갈매교(A2) | STA 69.01k 교대 파손(0.1mX0.2m) | #08 |

| 점검내용 | | STA 69.01k 교대 파손(0.1mX0.2m) | | |

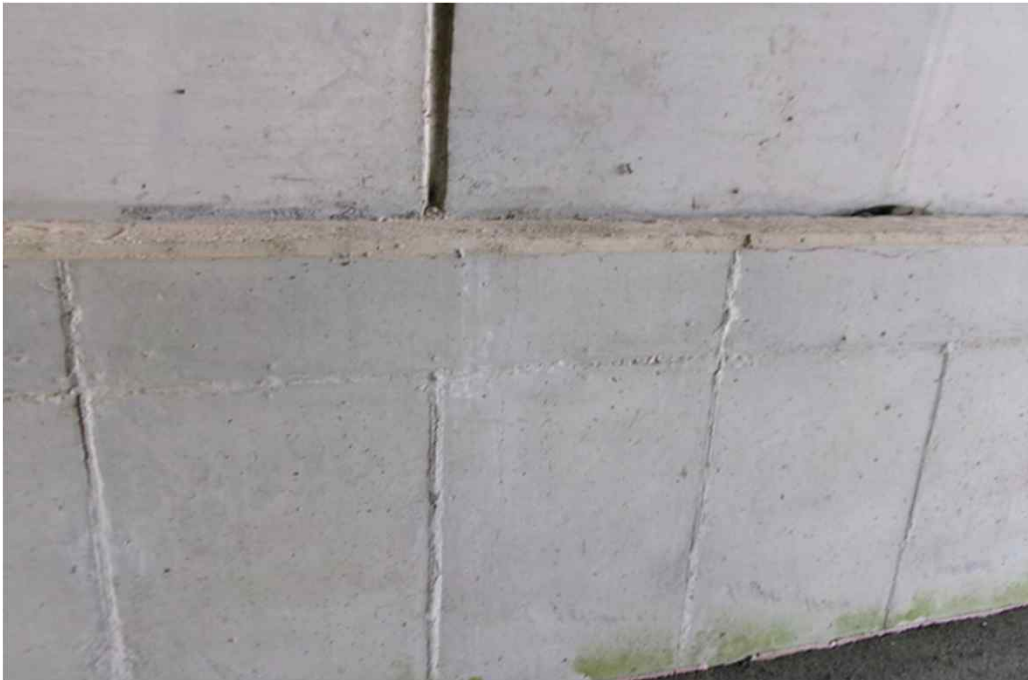
| 점검위치 | 상주,영천 | 효지교(A1) | 사진번호 | #01 |

| No. | 위치 | | 점검 내용 | 사진번호 |
|---|---|---|---|---|
| 13 | 상주,영천 | 효지교(A1) | STA 73.09K 교대 균열(0.2mm/1.0m) | #01 |

| 점검내용 | | STA 73.09K 교대 균열(0.2mm/1.0m) | | |

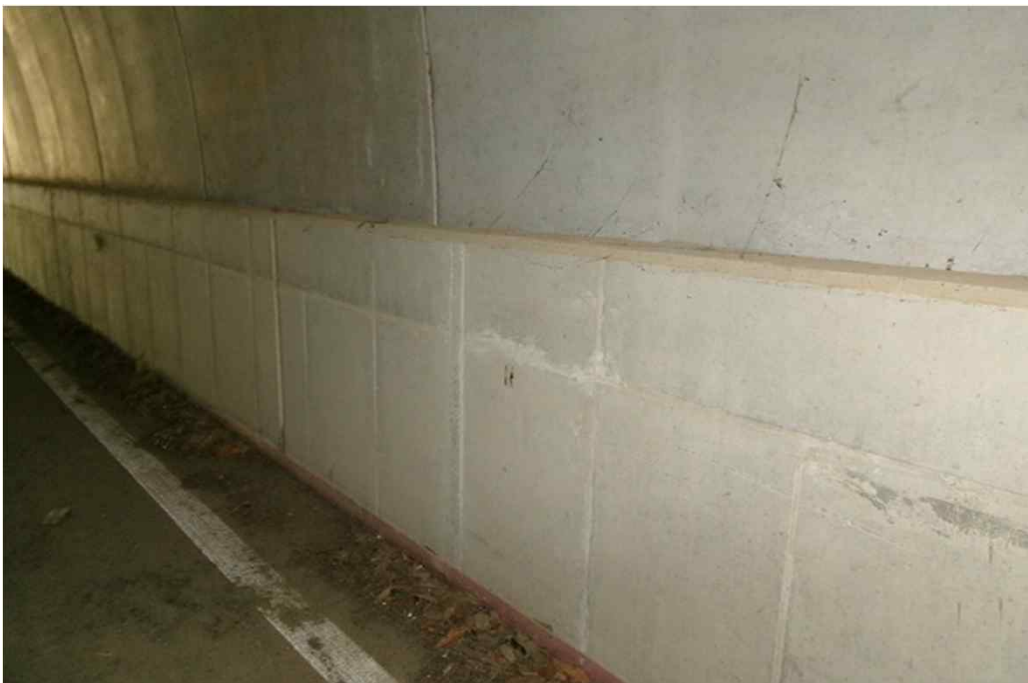
| 점검위치 | 상주,영천 | 효지교(A1) | 사진번호 | #02 |

| No. | 위치 | | 점검 내용 | 사진번호 |
|---|---|---|---|---|
| 14 | 상주,영천 | 효지교(A1) | STA 73.09K 교대 균열(0.2mm/1.0m) | #02 |

| 점검내용 | | STA 73.09K 교대 균열(0.2mm/1.0m) | | |

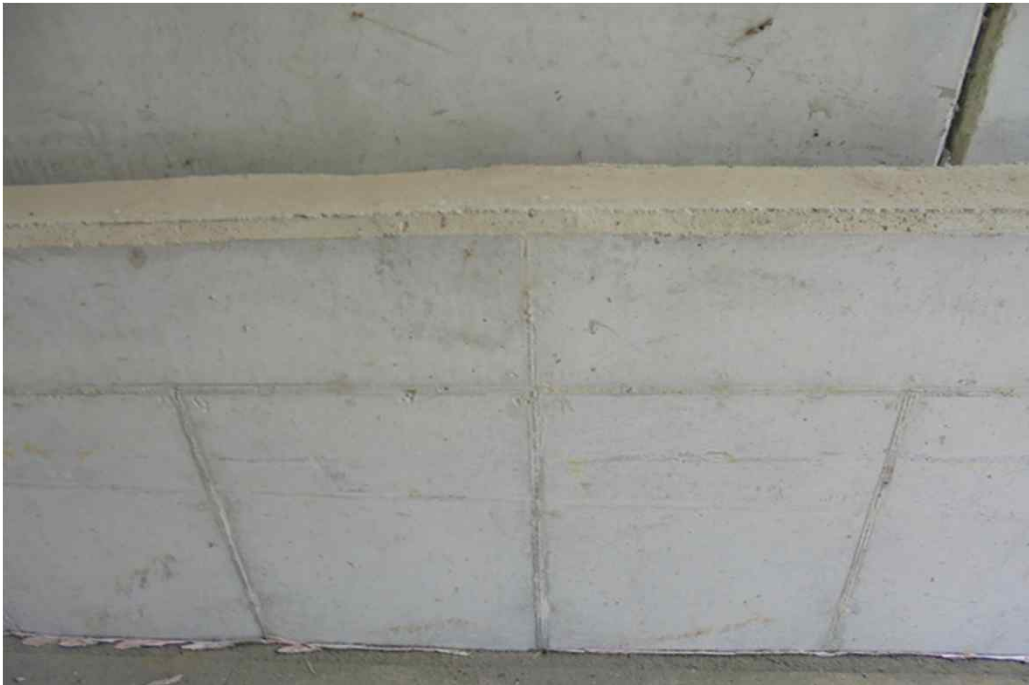
| 점검위치 | 상주,영천 | 효지교(A2) | 사진번호 | #03 |

| No. | 위치 | | 점검 내용 | 사진번호 |
|---|---|---|---|---|
| 15 | 상주,영천 | 효지교(A2) | STA 73.10K 교대 균열(0.2mm/1.0m) | #03 |

| 점검내용 | | STA 73.10K 교대 균열(0.2mm/1.0m) | | |

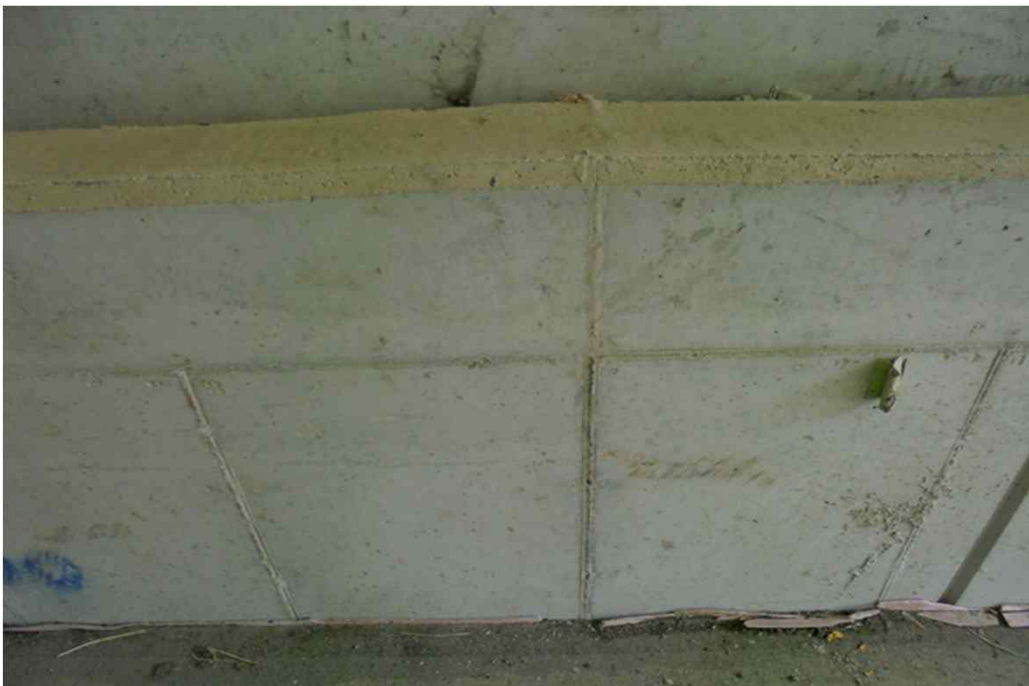
| 점검위치 | 상주,영천 | 효지교(A2) | 사진번호 | #04 |

| No. | 위치 | | 점검 내용 | 사진번호 |
|---|---|---|---|---|
| 16 | 상주,영천 | 효지교(A2) | STA 73.10K 교대 균열(0.2mm/1.0m) | #04 |

| 점검내용 | | STA 73.10K 교대 균열(0.2mm/1.0m) | | |

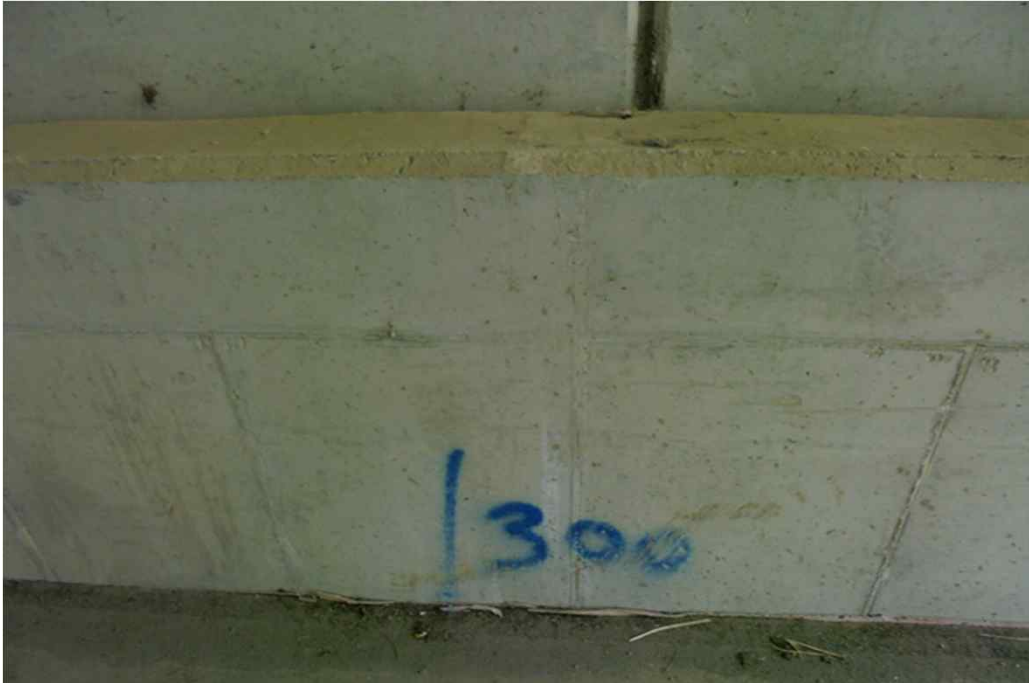
| 점검위치 | 상주,영천 | 효지교(A2) | 사진번호 | #05 |

| No. | 위치 | | 점검 내용 | 사진번호 |
|---|---|---|---|---|
| 17 | 상주,영천 | 효지교(A2) | STA 73.10K 교대 균열(0.2mm/1.0m) | #05 |

| 점검내용 | | STA 73.10K 교대 균열(0.2mm/1.0m) | | |

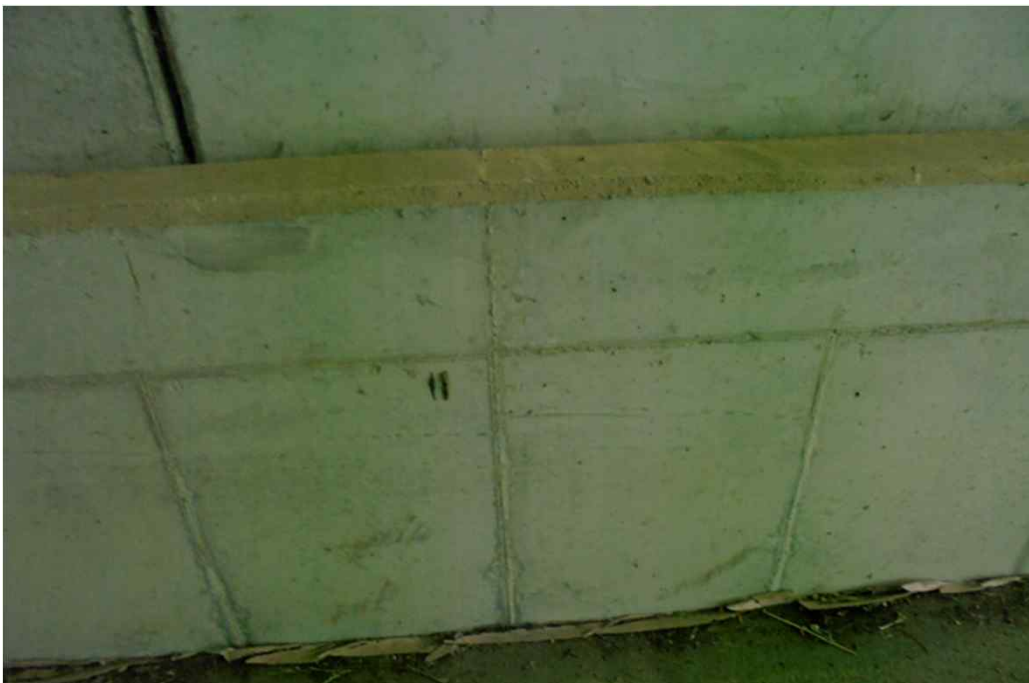
| 점검위치 | 상주,영천 | 효지교(A2) | 사진번호 | #06 |

| No. | 위치 | | 점검 내용 | 사진번호 |
|---|---|---|---|---|
| 18 | 상주,영천 | 효지교(A2) | STA 73.10K 교대 균열(0.2mm/1.0m) | #06 |

| 점검내용 | | STA 73.10K 교대 균열(0.2mm/1.0m) | | |

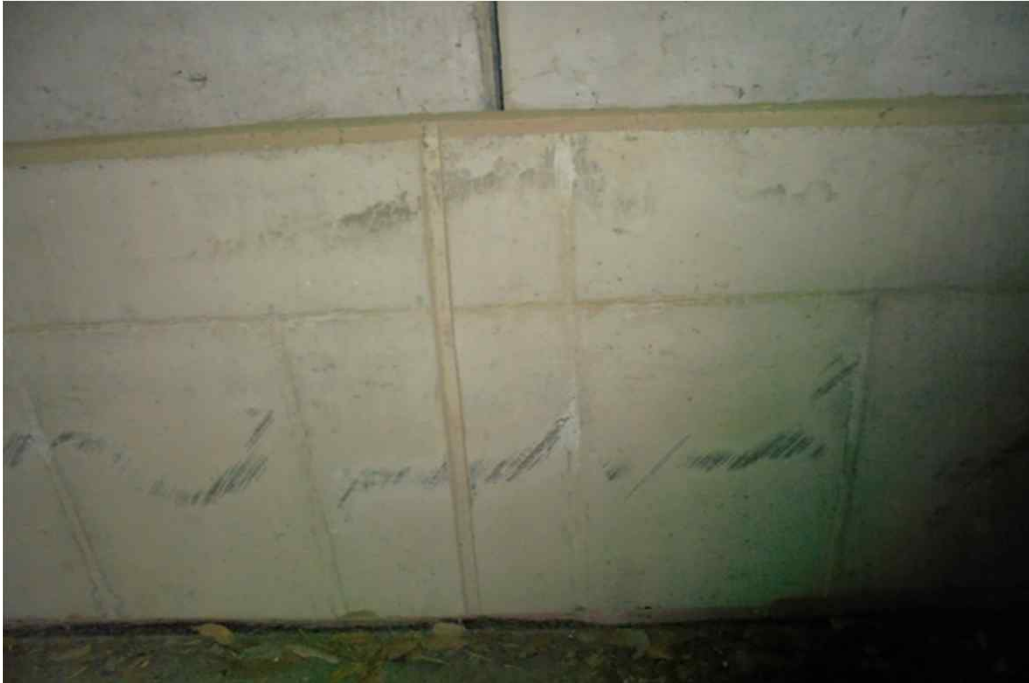
| 점검위치 | 상주,영천 | 효지교(A2) | 사진번호 | #07 |

| No. | 위치 | | 점검 내용 | 사진번호 |
|---|---|---|---|---|
| 19 | 상주,영천 | 효지교(A2) | STA 73.10K 교대 균열(0.2mm/1.5m) | #07 |

| 점검내용 | | STA 73.10K 교대 균열(0.2mm/1.5m) | | |

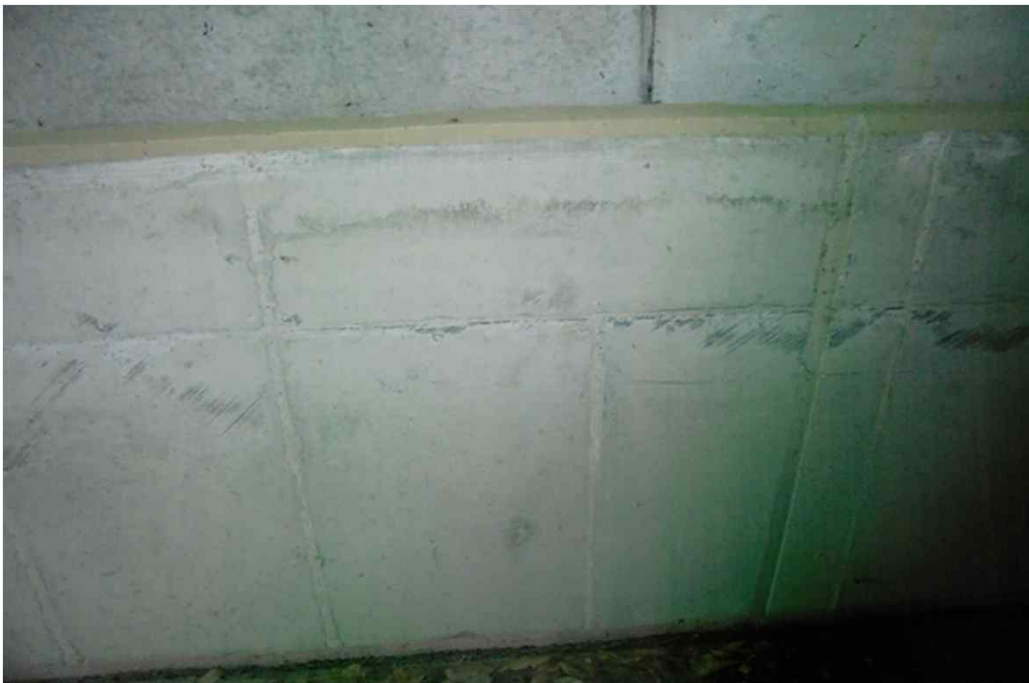
| 점검위치 | 상주,영천 | 효지교(A2) | 사진번호 | #08 |

| No. | 위치 | | 점검 내용 | 사진번호 |
|---|---|---|---|---|
| 20 | 상주,영천 | 효지교(A2) | STA 73.10K 교대 균열(0.2mm/1.5m) | #08 |

| 점검내용 | | STA 73.10K 교대 균열(0.2mm/1.5m) | | |

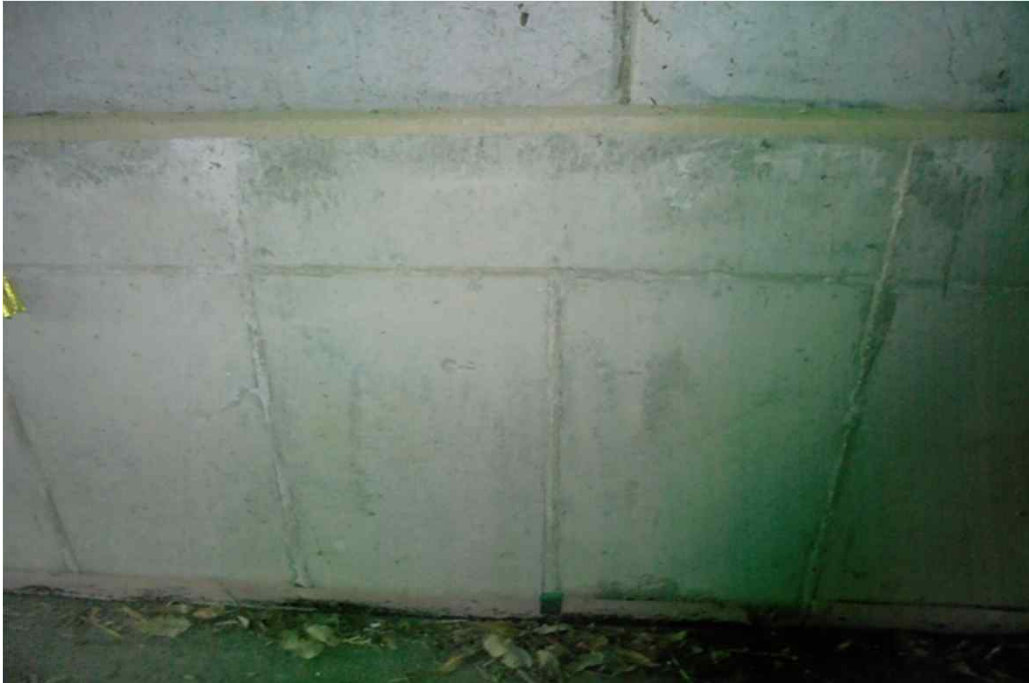
| 점검위치 | 상주,영천 | 효지교(A2) | 사진번호 | #09 |

| No. | 위치 | | 점검 내용 | 사진번호 |
|---|---|---|---|---|
| 21 | 상주,영천 | 효지교(A2) | STA 73.10K 교대 균열(0.2mm/1.5m) | #09 |

| 점검내용 | | STA 73.10K 교대 균열(0.2mm/1.5m) | | |

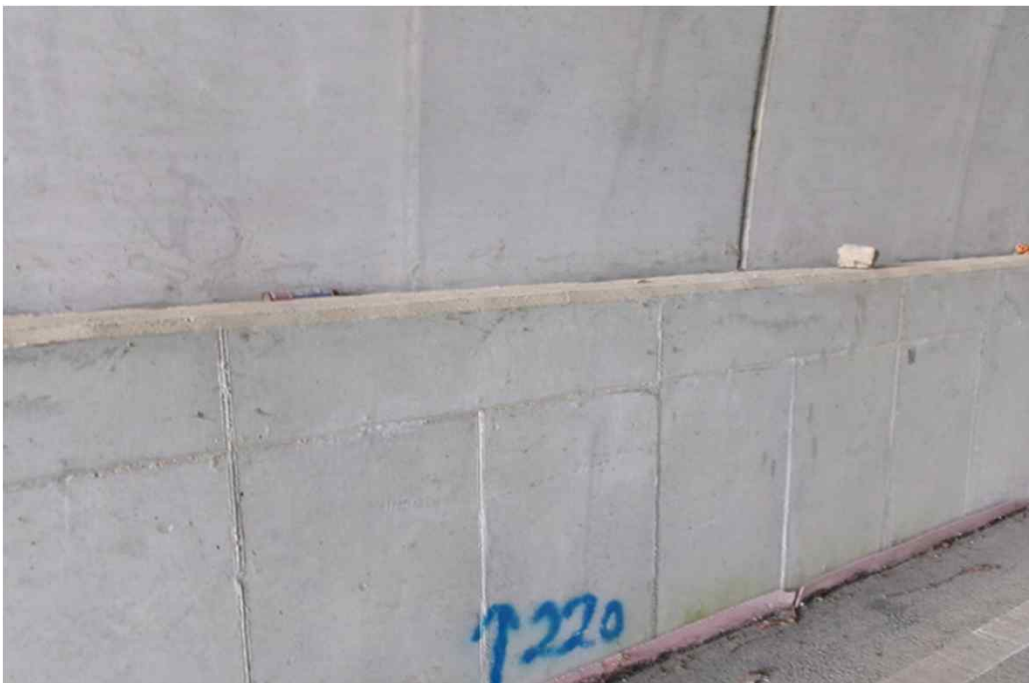
| 점검위치 | 상주,영천 | 효지교(A2) | 사진번호 | #10 |

| No. | 위치 | | 점검 내용 | 사진번호 |
|---|---|---|---|---|
| 22 | 상주,영천 | 효지교(A2) | STA 73.10K 교대 균열(0.2mm/1.5m) | #10 |

| 점검내용 | | STA 73.10K 교대 균열(0.2mm/1.5m) | | |

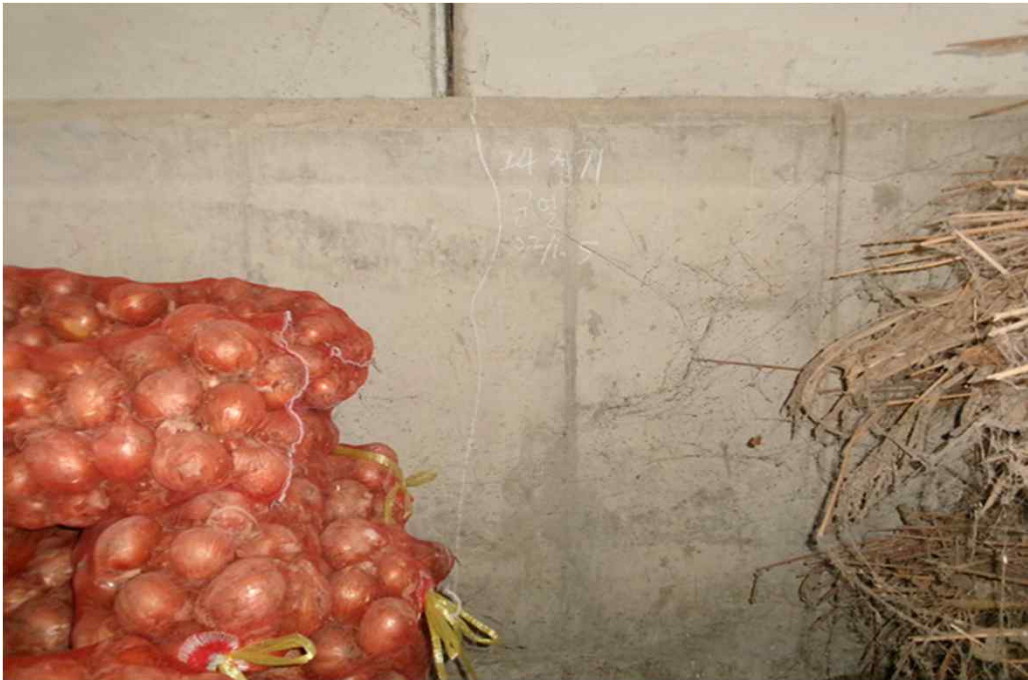
| 점검위치 | 상주,영천 | 위지교(A1) | 사진번호 | #01 |

| No. | 위치 | | 점검 내용 | 사진번호 |
|---|---|---|---|---|
| 23 | 상주,영천 | 위지교(A1) | STA 73.09K 교대 균열(0.2mm/1.5m) | #01 |

| 점검내용 | | STA 73.09K 교대 균열(0.2mm/1.5m) | | |

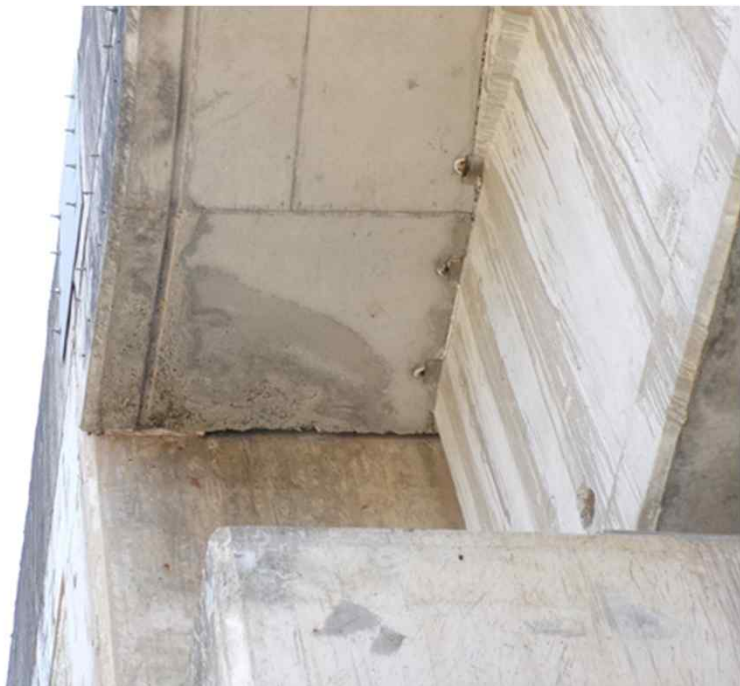
| 점검위치 | 상주 | 신녕IC교(S1) | 사진번호 | #01 |

| No. | 위치 | | 점검 내용 | 사진번호 |
|---|---|---|---|---|
| 24 | 상주 | 신녕IC교(S1) | STA 67.50K 바닥판하면 박리(0.5mX0.5m) | #01 |

| 점검내용 | | STA 67.50K 바닥판하면 박리(0.5mX0.5m) | | |

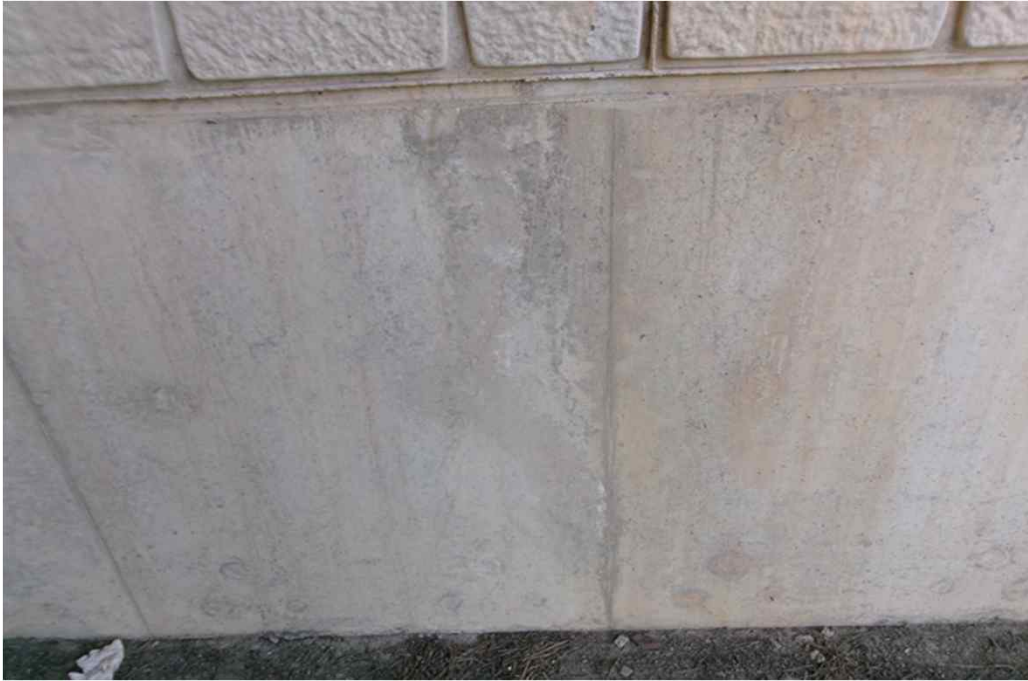
| 점검위치 | 상주 | 신녕IC교(A1) | 사진번호 | #02 |

| No. | 위치 | | 점검 내용 | 사진번호 |
|---|---|---|---|---|
| 25 | 상주 | 신녕IC교(A1) | STA 67.50K 교대 균열(0.2mm/3.0mX2EA) | #02 |

| 점검내용 | | STA 67.50K 교대 균열(0.2mm/3.0mX2EA) | | |

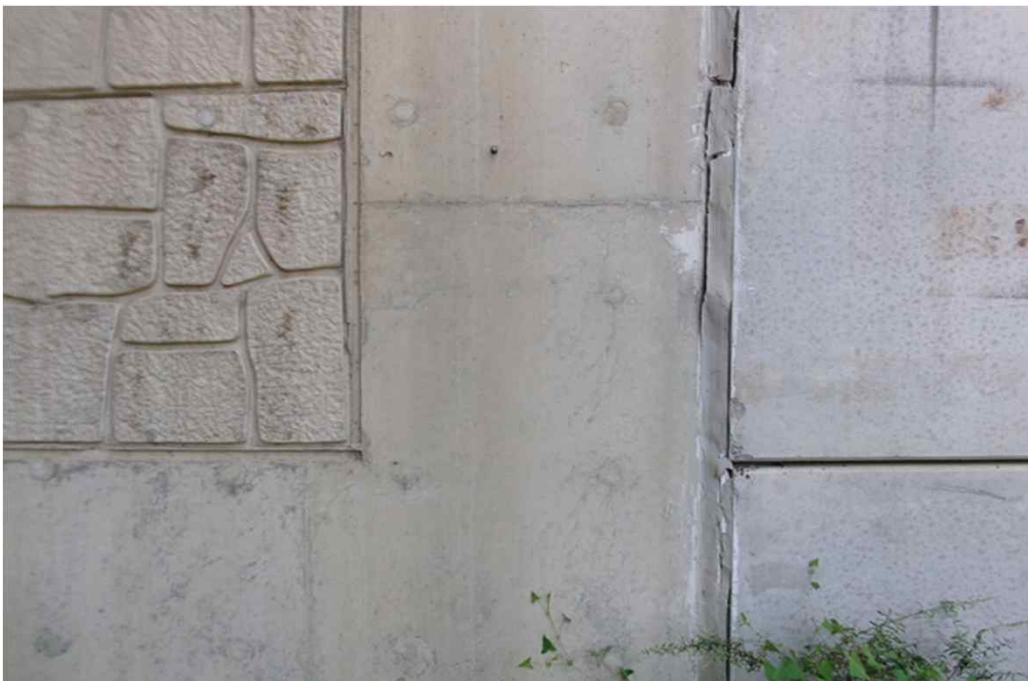
| 점검위치 | 상주 | 신녕IC교(A1) | 사진번호 | #03 |

| No. | 위치 | | 점검 내용 | 사진번호 |
|---|---|---|---|---|
| 26 | 상주 | 신녕IC교(A1) | STA 67.50K 교대 망상균열(1.0mX1.0m) | #03 |

| 점검내용 | | STA 67.50K 교대 망상균열(1.0mX1.0m) | | |

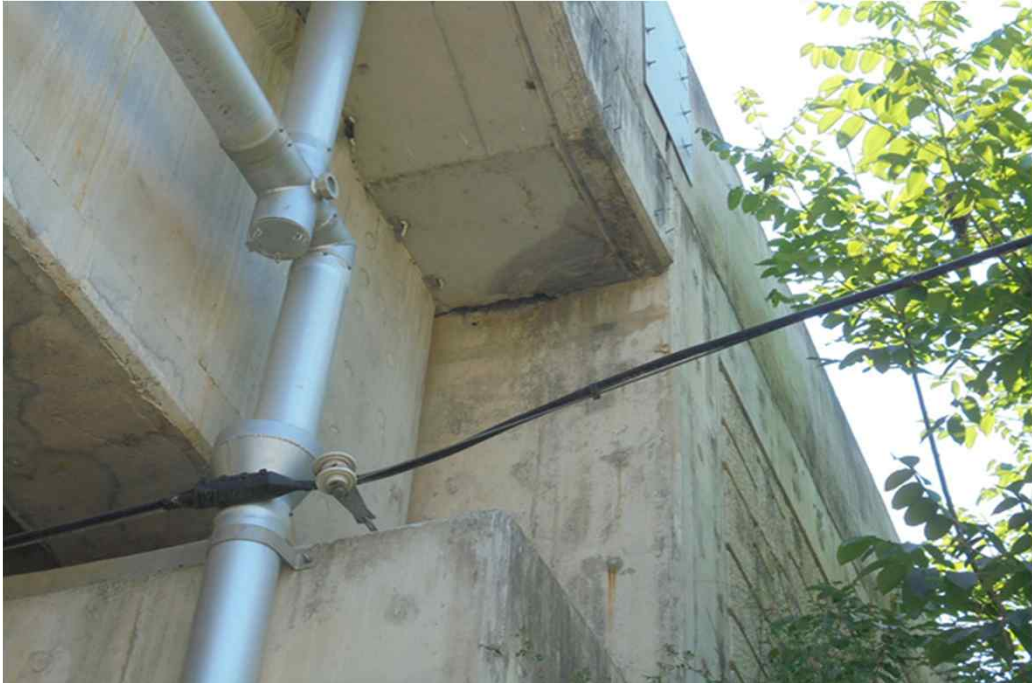
| 점검위치 | 상주 | 신녕IC교(A1) | 사진번호 | #04 |

| No. | 위치 | | 점검 내용 | 사진번호 |
|---|---|---|---|---|
| 27 | 상주 | 신녕IC교(A1) | STA 67.50K 교대 파손(0.2mX0.3m) | #04 |

| 점검내용 | | STA 67.50K 교대 파손(0.2mX0.3m) | | |

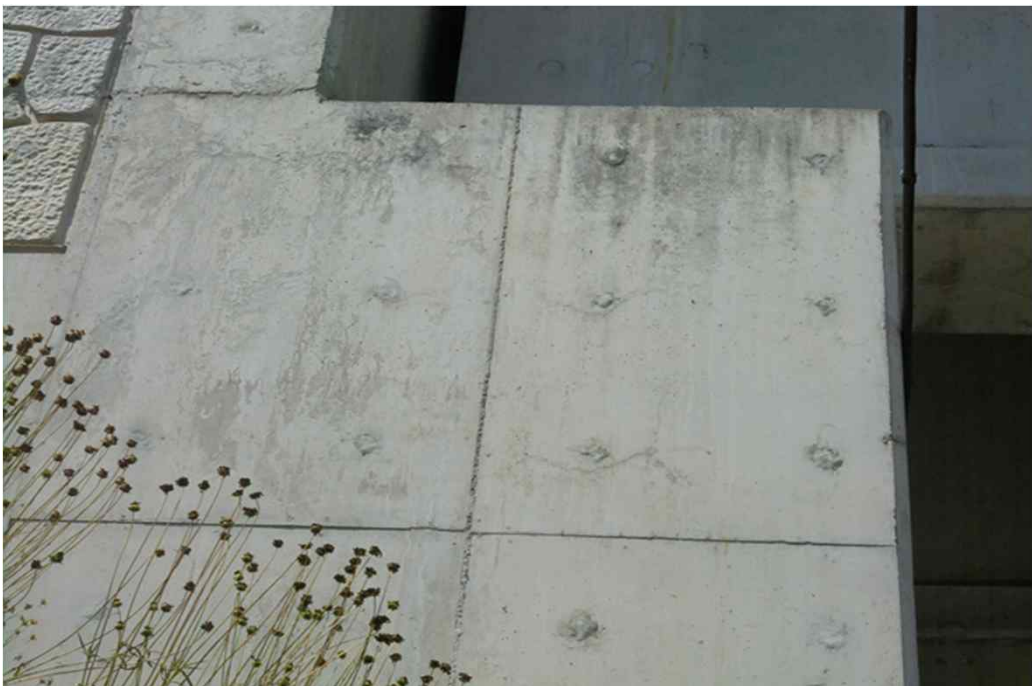
| 점검위치 | 영천 | 신녕IC교(A1) | 사진번호 | #05 |

| No. | 위치 | | 점검 내용 | 사진번호 |
|---|---|---|---|---|
| 28 | 영천 | 신녕IC교(A1) | STA 67.50K 교대 날개벽 망상균열(2.0mX2.0m) | #05 |

| 점검내용 | | STA 67.50K 교대 날개벽 망상균열(2.0mX2.0m) | | |

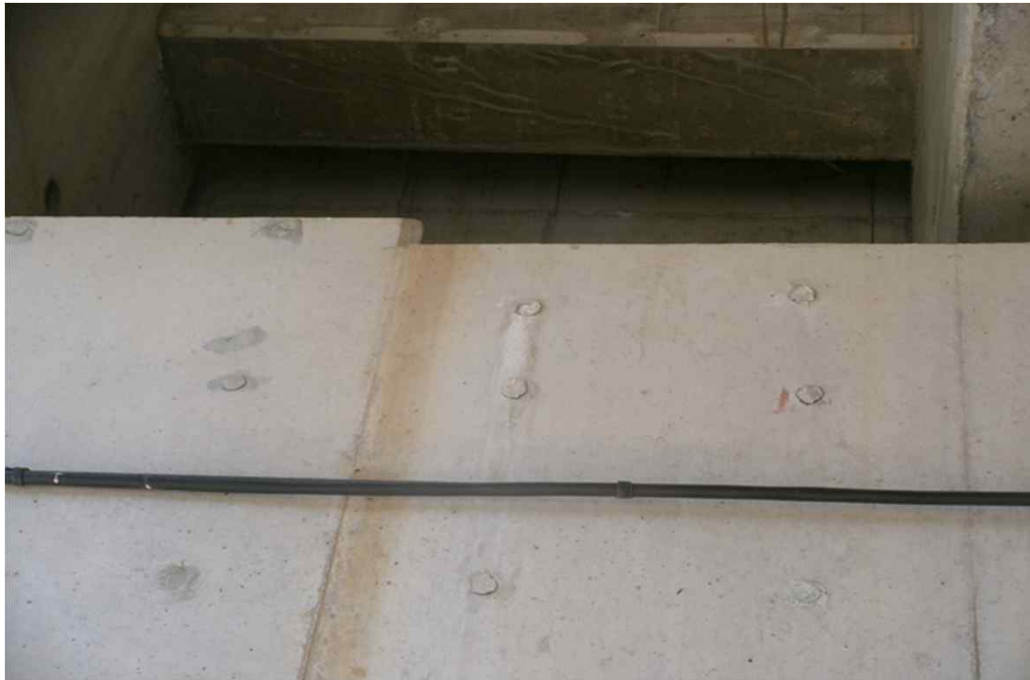
| 점검위치 | 영천 | 신녕IC교(A1) | 사진번호 | #06 |

| No. | 위치 | | 점검 내용 | 사진번호 |
|---|---|---|---|---|
| 29 | 영천 | 신녕IC교(A1) | STA 67.50K 교대 백태(0.1mX0.5m) | #06 |

| 점검내용 | | STA 67.50K 교대 백태(0.1mX0.5m) | | |

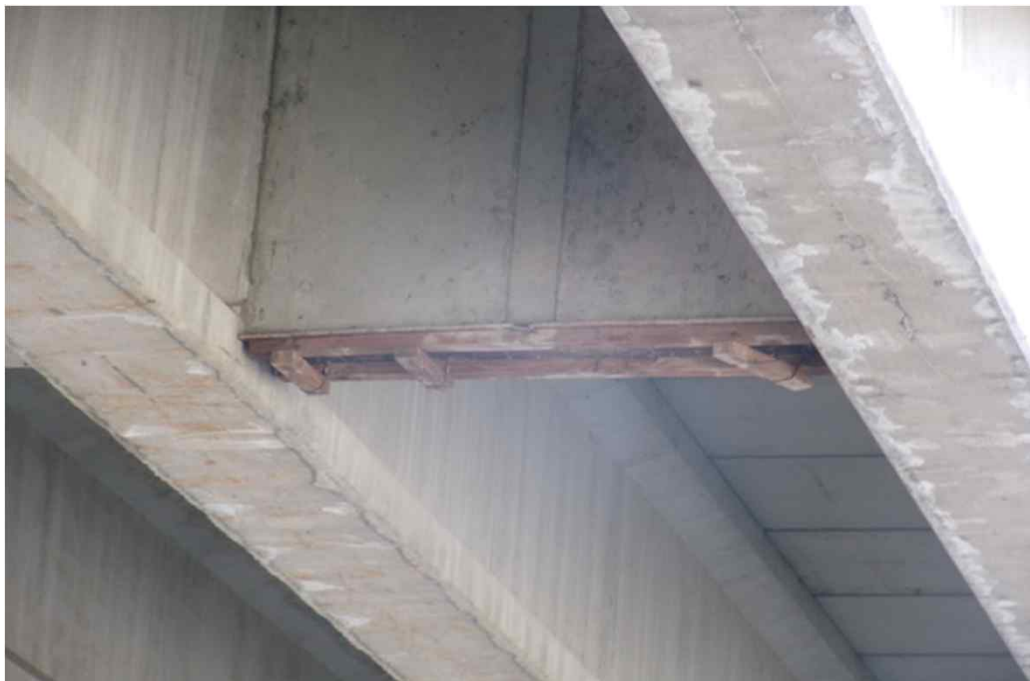
| 점검위치 | - | 신녕IC Ramp교(S1) | 사진번호 | #01 |

| No. | 위치 | | 점검 내용 | 사진번호 |
|---|---|---|---|---|
| 30 | - | 신녕IC Ramp교(S1) | 신녕IC 연결로(국도횡단교량) 가로보 거푸집 미제거(1EA) | #01 |

| 점검내용 | | 신녕IC 연결로(국도횡단교량) 가로보 거푸집 미제거(1EA) | | |
