## 도로교량 하자 목록(8공구)

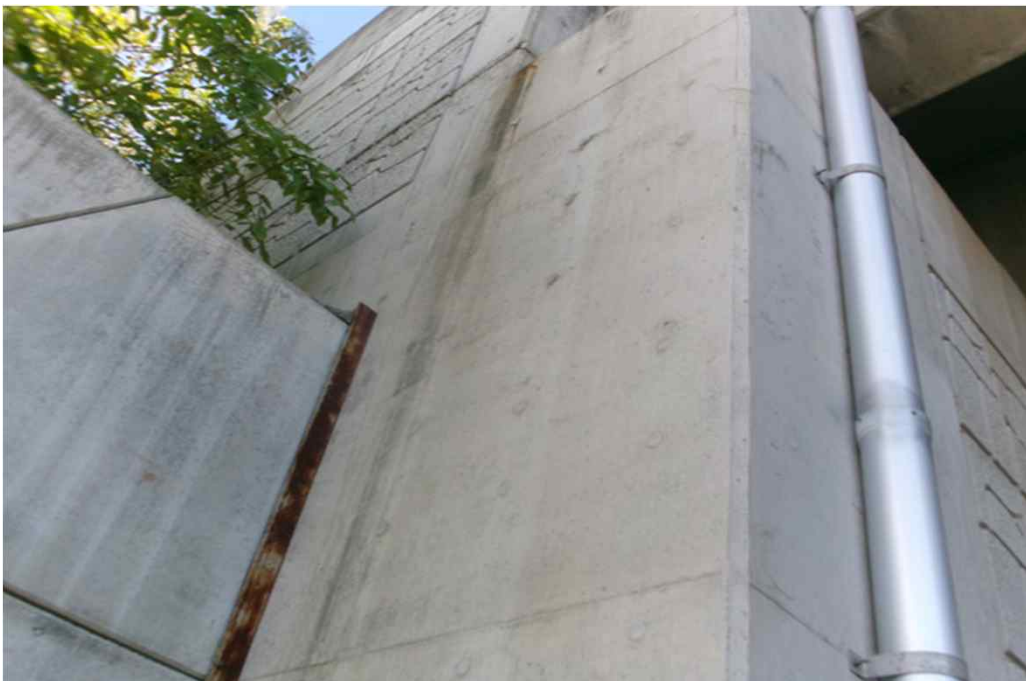
| 점검위치 | - 신녕IC Ramp교(A1) | 사진번호 | #03 |

| No. | 위치 | | 점검 내용 | 사진번호 |
|---|---|---|---|---|
| 32 | - | 신녕IC Ramp교(A1) | 신녕IC 연결로(국도횡단교량) 교대 날개벽 망상균열(2.0mX5.0m) | #03 |

| 점검내용 | 신녕IC 연결로(국도횡단교량) 교대 날개벽 망상균열(2.0mX5.0m) | | |

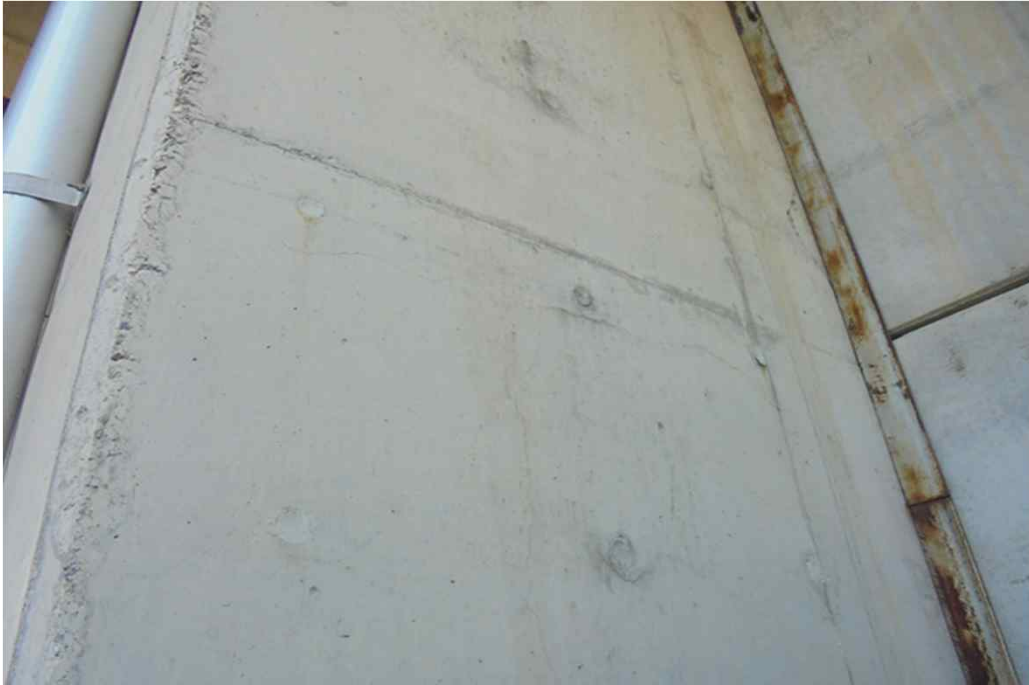
| 점검위치 | - 신녕IC Ramp교(A1) | 사진번호 | #04 |

| No. | 위치 | | 점검 내용 | 사진번호 |
|---|---|---|---|---|
| 33 | - | 신녕IC Ramp교(A1) | 신녕IC 연결로(국도횡단교량) 교대 날개벽 망상균열(3.0mX3.0m) | #04 |

| 점검내용 | 신녕IC 연결로(국도횡단교량) 교대 날개벽 망상균열(3.0mX3.0m) | | |

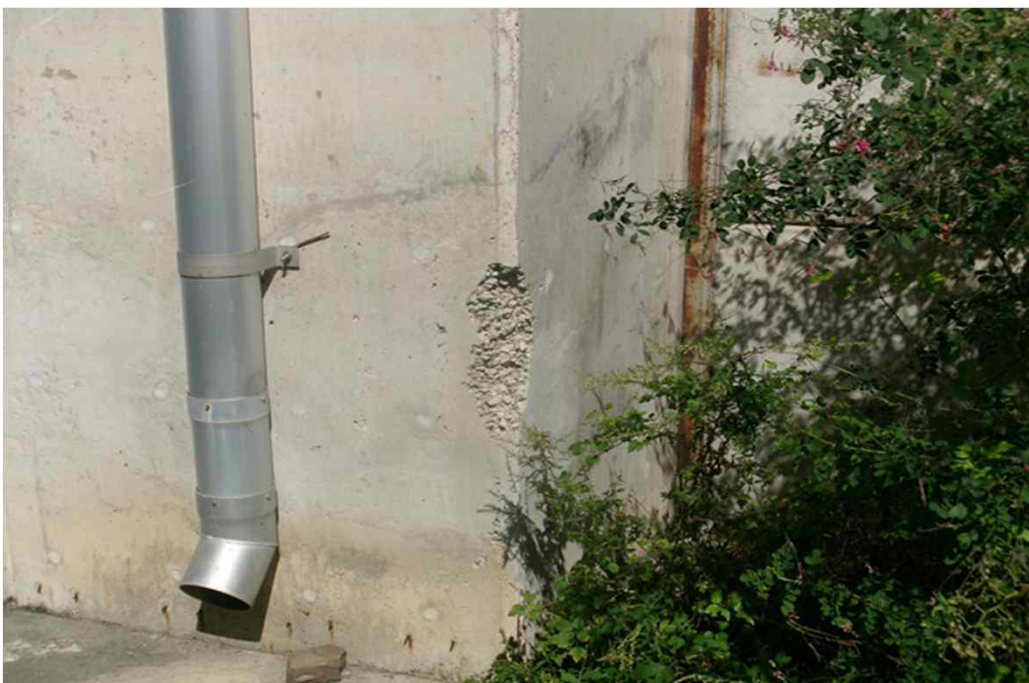
| 점검위치 | - 신녕IC Ramp교(A1) | 사진번호 | #05 |

| No. | 위치 | | 점검 내용 | 사진번호 |
|---|---|---|---|---|
| 34 | - | 신녕IC Ramp교(A1) | 신녕IC 연결로(국도횡단교량) 교대 파손(0.2mX0.3m) | #05 |

| 점검내용 | 신녕IC 연결로(국도횡단교량) 교대 파손(0.2mX0.3m) | | |

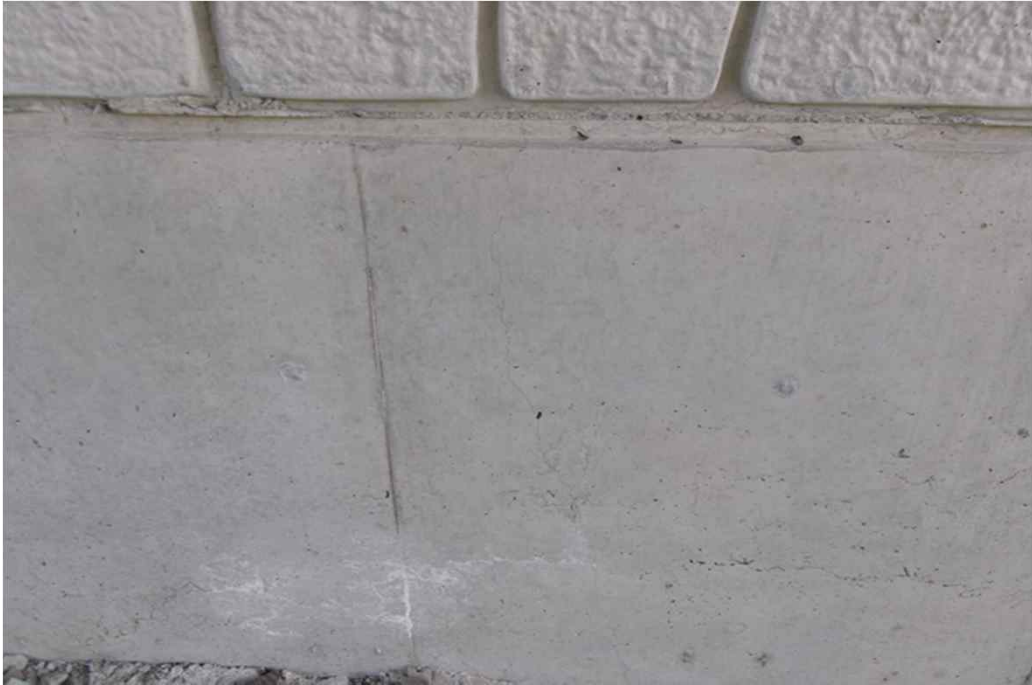
| 점검위치 | - | 신녕IC Ramp교(A1) | 사진번호 | #06 |

| No. | 위치 | | 점검 내용 | 사진번호 |
|---|---|---|---|---|
| 35 | - | 신녕IC Ramp교(A1) | 신녕IC 연결로(국도횡단교량) 교대 균열(0.2mm/3.0mX3EA) | #06 |

| 점검내용 | | 신녕IC 연결로(국도횡단교량) 교대 균열(0.2mm/3.0mX3EA) | | |

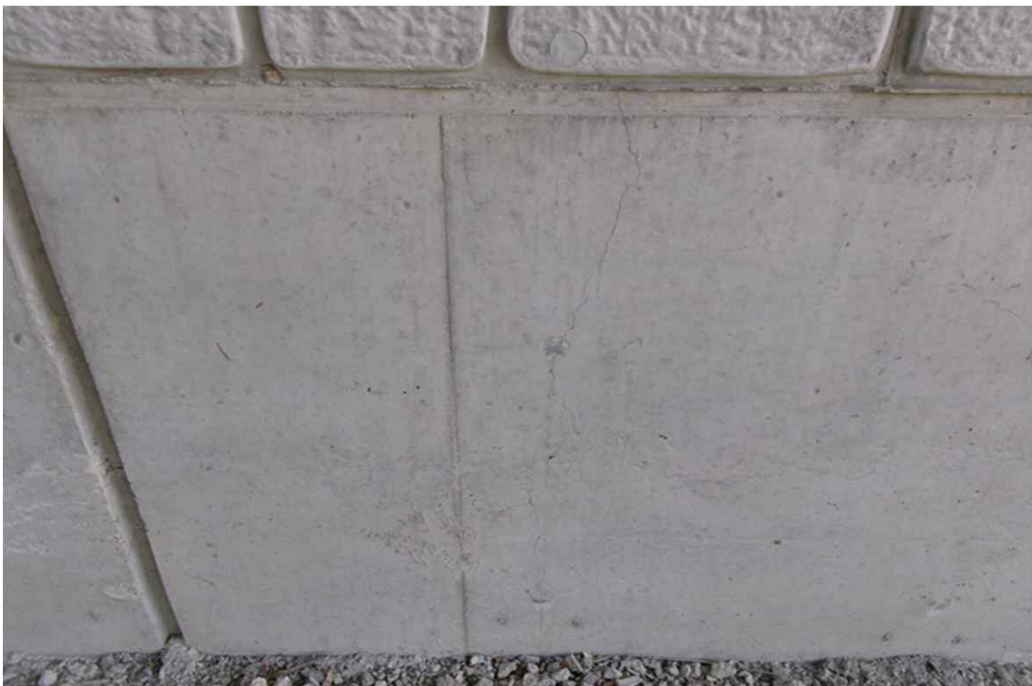
| 점검위치 | - | 신녕IC Ramp교(A2) | 사진번호 | #07 |

| No. | 위치 | | 점검 내용 | 사진번호 |
|---|---|---|---|---|
| 36 | - | 신녕IC Ramp교(A2) | 신녕IC 연결로(국도횡단교량) 교대 균열(0.3mm/4.0mX2EA) | #07 |

| 점검내용 | | 신녕IC 연결로(국도횡단교량) 교대 균열(0.3mm/4.0mX2EA) | | |

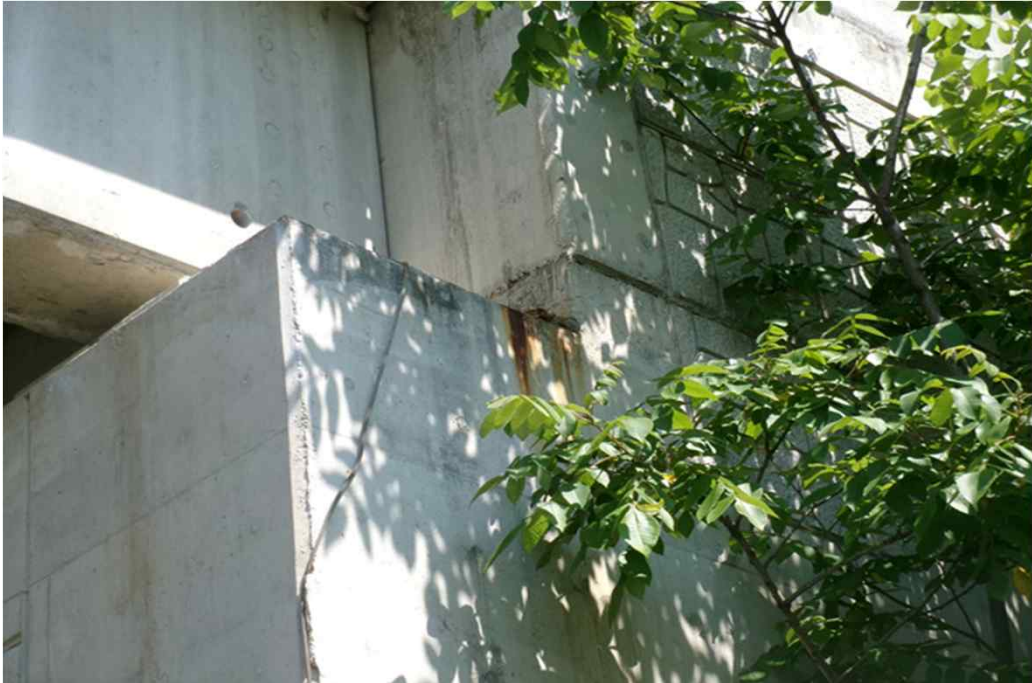
| 점검위치 | - | 신녕IC Ramp교 (A2) | 사진번호 | #08 |

| No. | 위치 | | 점검 내용 | 사진번호 |
|---|---|---|---|---|
| 37 | - | 신녕 IC Ramp교(A2) | 신녕 IC 연결로(국도횡단교량) 교대 녹발생(0.3mX0.5mX2EA) | #08 |

| 점검내용 | | 신녕IC 연결로(국도횡단교량) 교대 녹발생(0.3mX0.5mX2EA) | | |

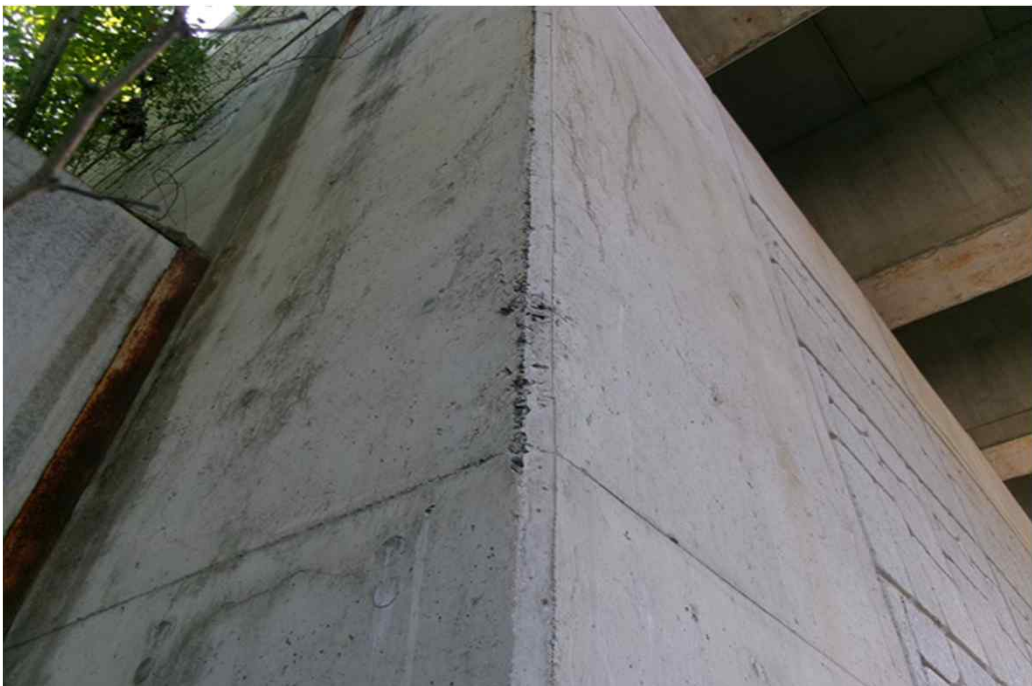
| 점검위치 | - | 신녕IC Ramp교 (A2) | 사진번호 | #09 |

| No. | 위치 | | 점검 내용 | 사진번호 |
|---|---|---|---|---|
| 38 | - | 신녕 IC Ramp교(A2) | 신녕 IC 연결로(국도횡단교량) 교대 재료분리(0.1mX0.5m) | #09 |

| 점검내용 | | 신녕IC 연결로(국도횡단교량) 교대 재료분리(0.1mX0.5m) | | |

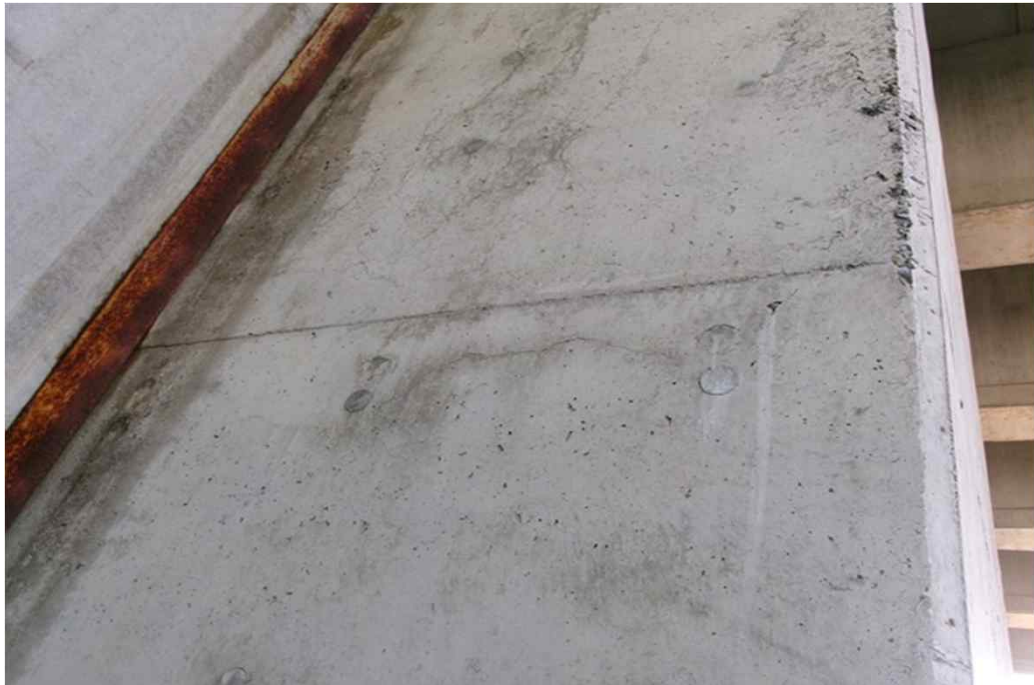
| 점검위치 | - 신녕IC Ramp교(A2) | 사진번호 | #10 |

| No. | 위치 | | 점검 내용 | 사진번호 |
|---|---|---|---|---|
| 39 | - | 신녕 IC Ramp교(A2) | 신녕 IC 연결로(국도횡단교량) 교대 균열(0.2mm/1.0m) | #10 |

| 점검내용 | 신녕IC 연결로(국도횡단교량) 교대 균열(0.2mm/1.0m) | | |

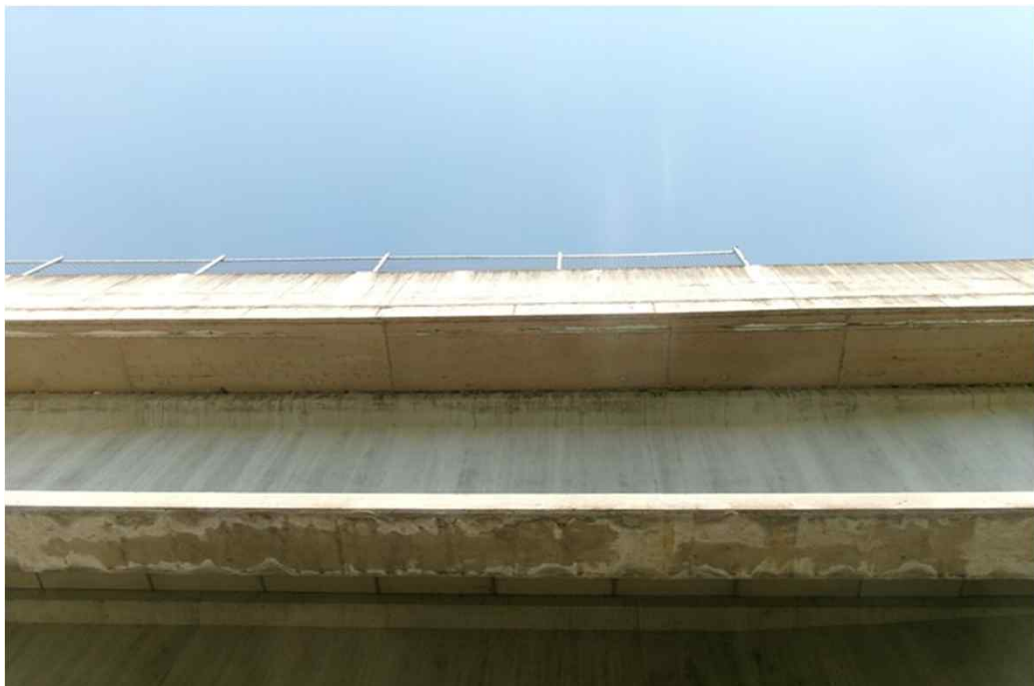
| 점검위치 | - 신녕IC Ramp교(S1) | 사진번호 | #11 |

| No. | 위치 | | 점검 내용 | 사진번호 |
|---|---|---|---|---|
| 40 | - | 신녕 IC Ramp교(S1) | 신녕 IC 연결로(국도횡단교량) 바닥판 물깊기흙 시공미흡(L=5.0m) | #11 |

| 점검내용 | 신녕IC 연결로(국도횡단교량) 바닥판 물끊기흙 시공미흡(L=5.0m) | | |

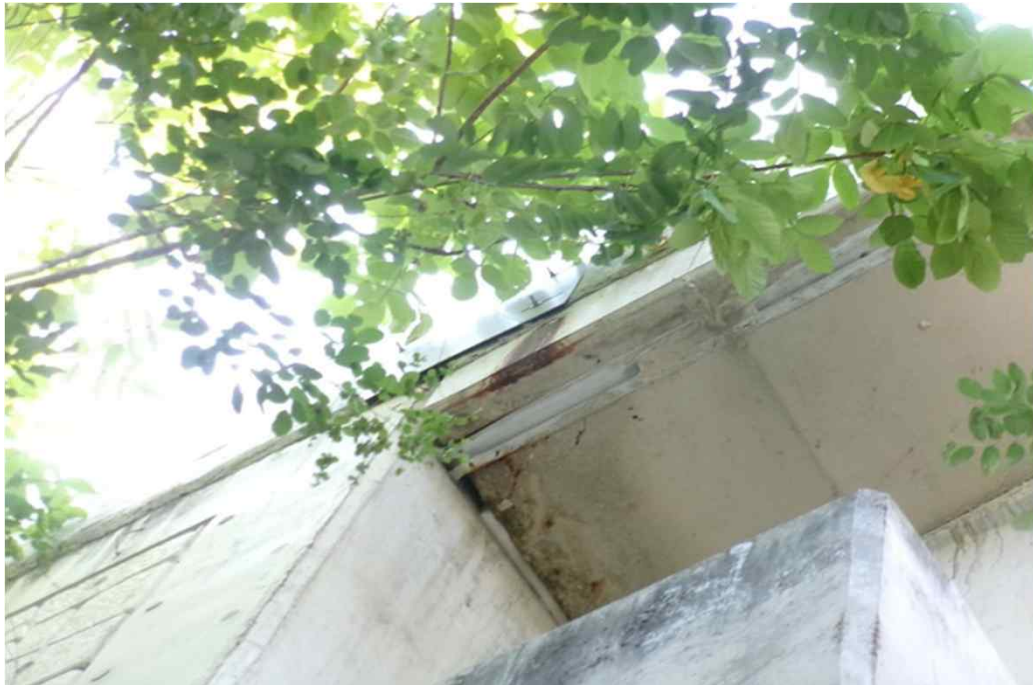
| 점검위치 | - | 신녕IC Ramp교(S1) | 사진번호 | #12 |

| No. | 위치 | | 점검 내용 | 사진번호 |
|---|---|---|---|---|
| 41 | - | 신녕 IC Ramp교(S1) | 신녕 IC 연결로(국도횡단교량) 바닥판 녹발생(0.3mX0.4m) | #12 |

| 점검내용 | | 신녕IC 연결로(국도횡단교량) 바닥판 녹발생(0.3mX0.4m) | | |

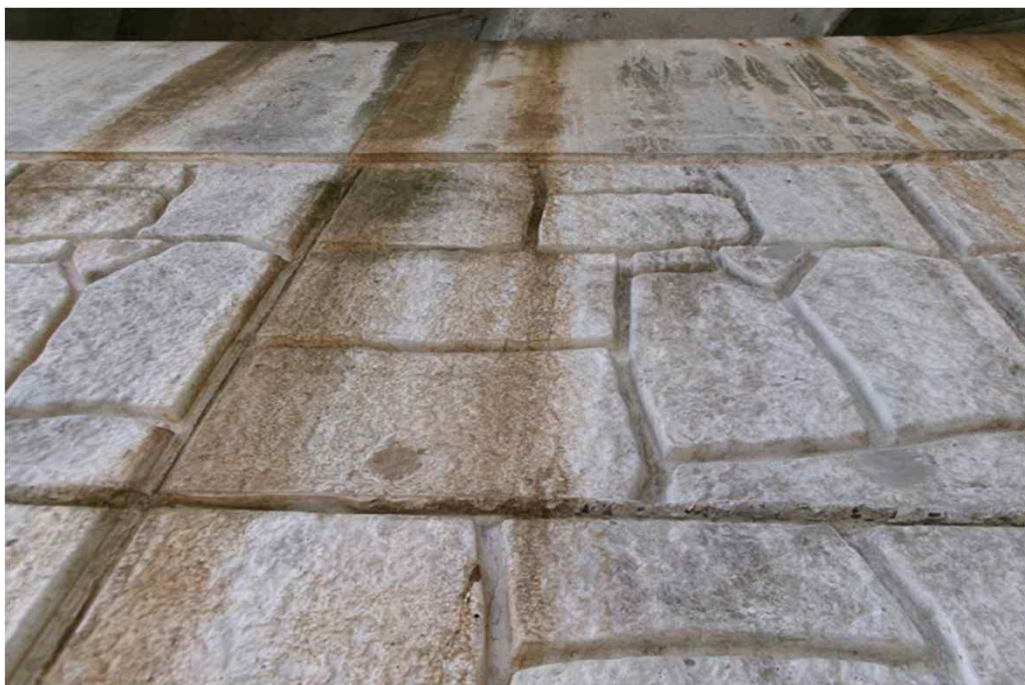
| 점검위치 | - | 화산JCT R-A2교(A1) | 사진번호 | #01 |

| No. | 위치 | | 점검 내용 | 사진번호 |
|---|---|---|---|---|
| 42 | - | 화산JCT R-A2교(A1) | 화산JCT 연결로(영업소↔본선) 교대 균열(0.2mm/4.0mX5EA) | #01 |

| 점검내용 | | 화산JCT 연결로(영업소↔본선) 교대 균열(0.2mm/4.0mX5EA) | | |

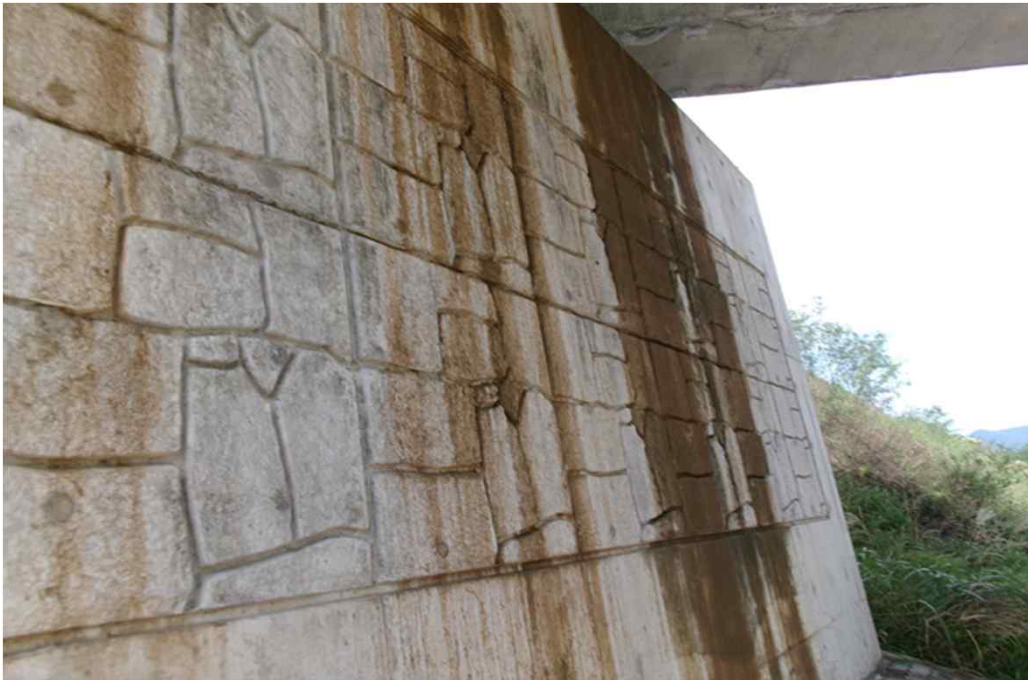
| 점검위치 | - | 화산JCT R-A2교(A1) | 사진번호 | #02 |

| No. | 위치 | | 점검 내용 | 사진번호 |
|---|---|---|---|---|
| 43 | - | 화산JCT R-A2교(A1) | 화산JCT 연결로(영업소↔본선) 교대 누수흔적(5.0mX5.0m) | #02 |

| 점검내용 | | 화산JCT 연결로(영업소↔본선) 교대 누수흔적(5.0mX5.0m) | | |

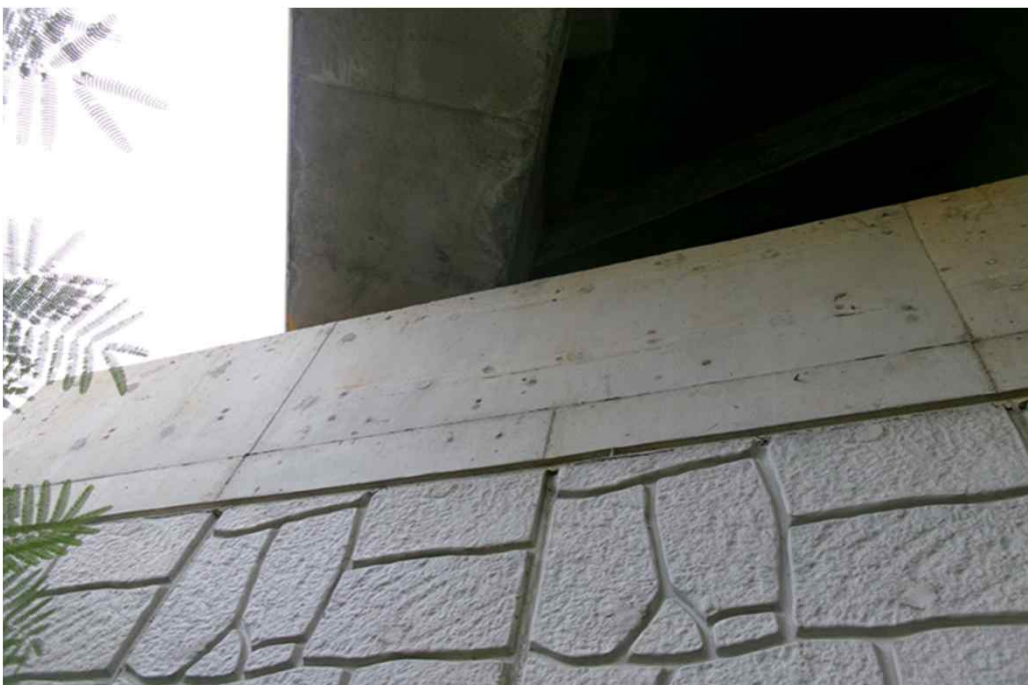
| 점검위치 | - | 화산JCT R-A2교(A2) | 사진번호 | #03 |

| No. | 위치 | | 점검 내용 | 사진번호 |
|---|---|---|---|---|
| 44 | - | 화산JCT R-A2교(A2) | 화산JCT 연결로(영업소↔본선) 교대 망상균열(10.0mX1.0m) | #03 |

| 점검내용 | | 화산JCT 연결로(영업소↔본선) 교대 망상균열(10.0mX1.0m) | | |

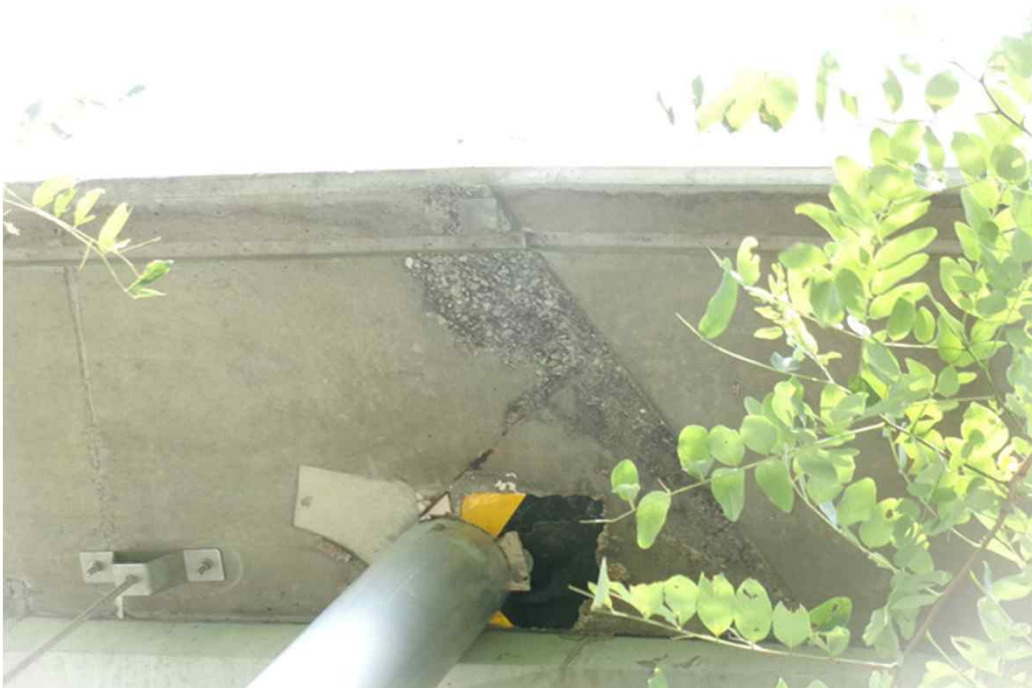
| 점검위치 | - 화산JCT R-A2교(S1) | 사진번호 | #04 |

| No. | 위치 | | 점검 내용 | 사진번호 |
|---|---|---|---|---|
| 45 | - | 화산JCT R-A2교(S1) | 화산JCT 연결로(영업소↔본선) 바닥판하면 재료분리(0.5mX0.3m) | #04 |

| 점검내용 | 화산JCT 연결로(영업소↔본선) 바닥판하면 재료분리(0.5mX0.3m) | | |
