## 도로교량 하자 목록(9공구)

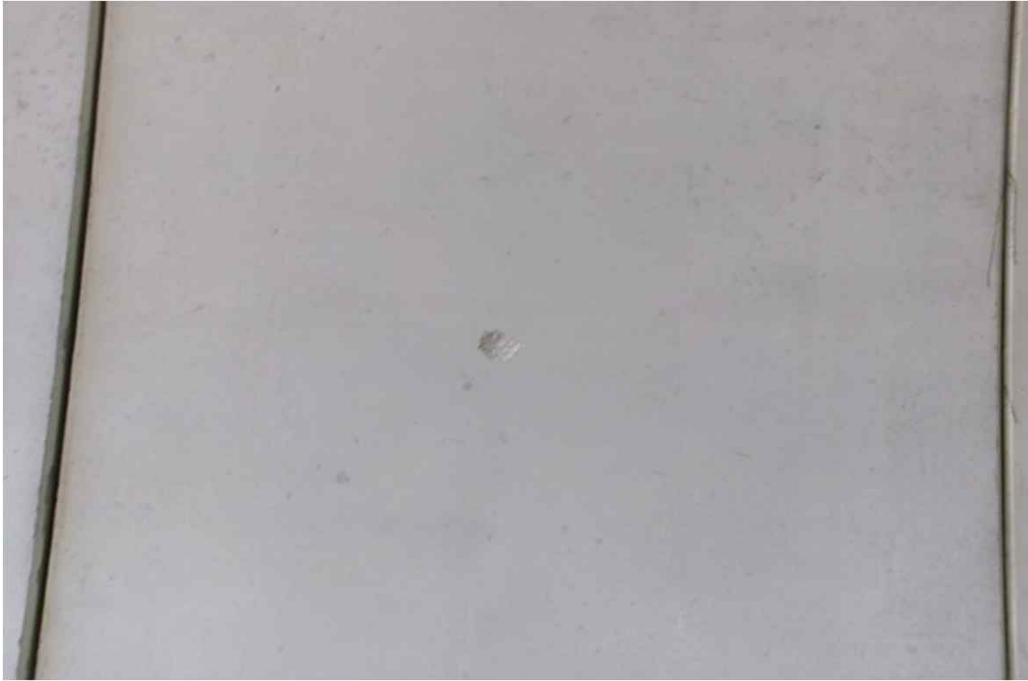
| 점검위치 | 양방향 | 애병교(A2) | 사진번호 | #01 |

| No. | 위치 | | 점검 내용 | 사진번호 |
|---|---|---|---|---|
| 1 | 양방향 | 애병교(A2) | STA 78.35k 바닥판하면 파손(0.2mX0.2mX2EA) | #01 |

| 점검내용 | | STA 78.35k 바닥판하면 파손(0.2mX0.2mX2EA) | | |

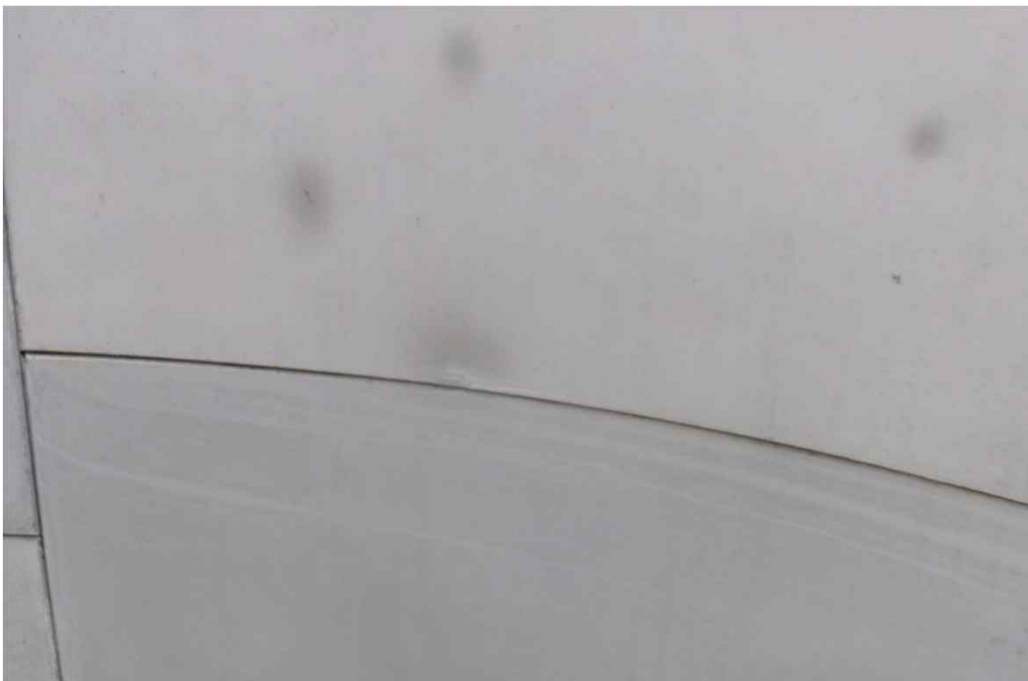
| 점검위치 | 양방향 | 애병교(A2) | 사진번호 | #02 |

| No. | 위치 | | 점검 내용 | 사진번호 |
|---|---|---|---|---|
| 2 | 양방향 | 애병교(A2) | STA 78.35k 바닥판하면 백태(0.2mX0.7m) | #02 |

| 점검내용 | | STA 78.35k 바닥판하면 백태(0.2mX0.7m) | | |

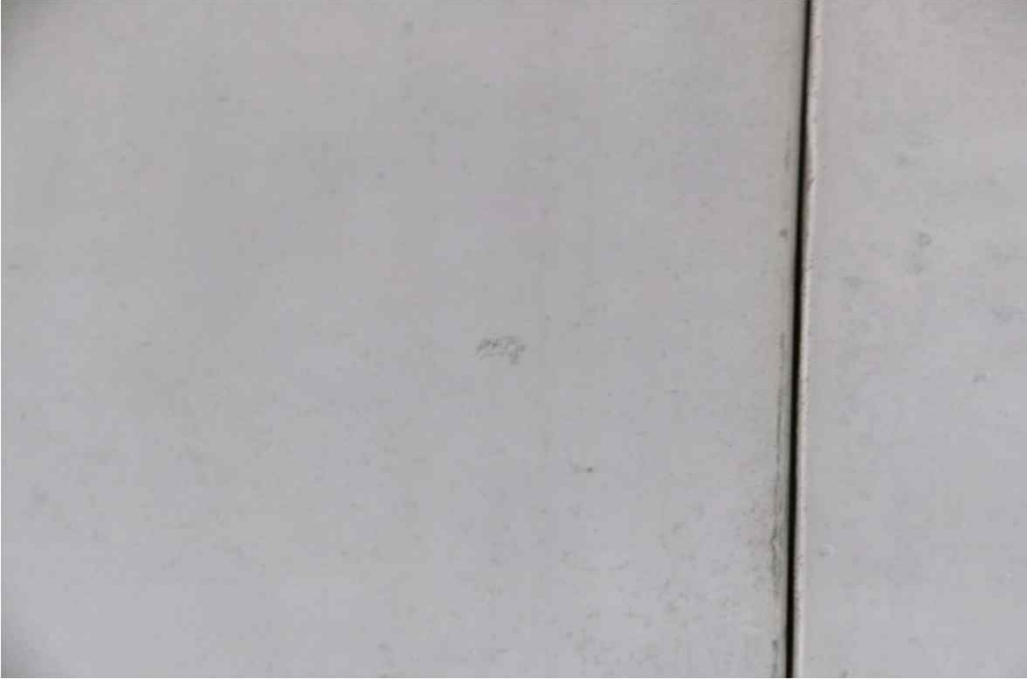
| 점검위치 | 양방향 | 애병교(A2) | 사진번호 | #03 |

| No. | 위치 | | 점검 내용 | 사진번호 |
|---|---|---|---|---|
| 3 | 양방향 | 애병교(A2) | STA 78.35k 교대 파손(0.1mX0.2m) | #03 |

| 점검내용 | | STA 78.35k 교대 파손(0.1mX0.2m) | | |

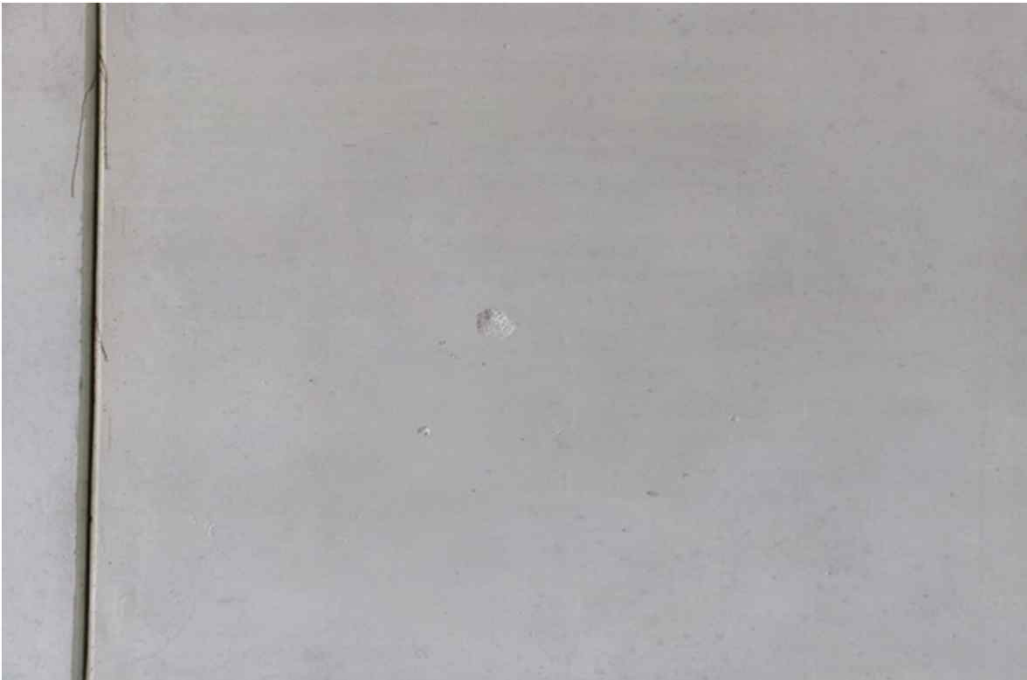
| 점검위치 | 양방향 | 애병교(A2) | 사진번호 | #04 |

| No. | 위치 | | 점검 내용 | 사진번호 |
|---|---|---|---|---|
| 4 | 양방향 | 애병교(A2) | STA 78.35k 교대 파손(0.2mX0.2m) | #04 |

| 점검내용 | | STA 78.35k 교대 파손(0.2mX0.2m) | | |

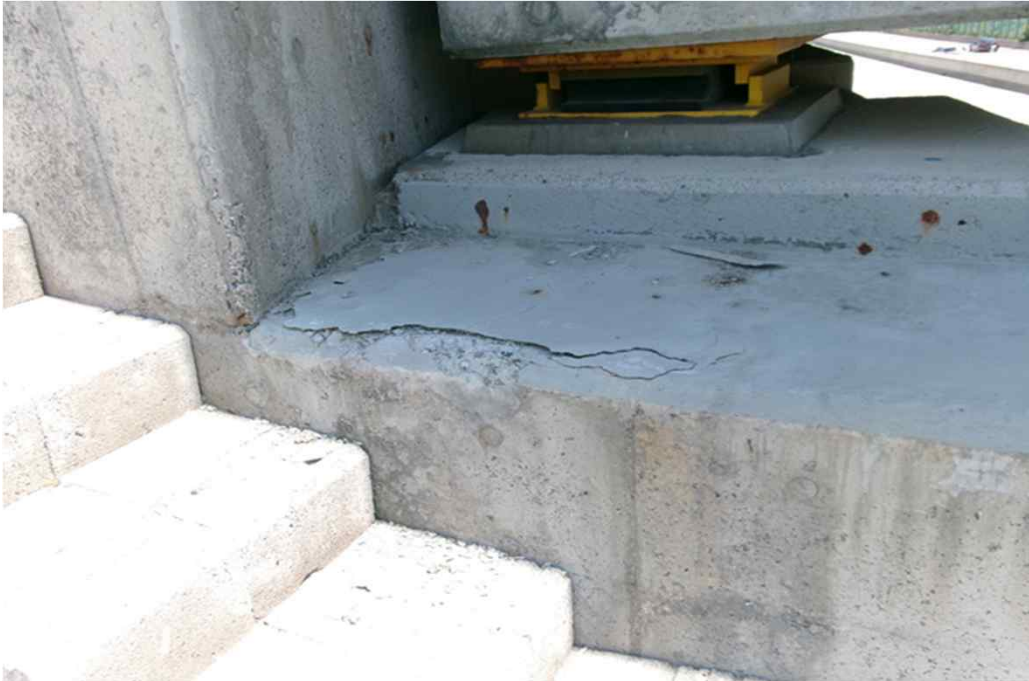
| 점검위치 | - | 동영천IC교(A1) | 사진번호 | #01 |

| No. | 위치 | | 점검 내용 | 사진번호 |
|---|---|---|---|---|
| 5 | - | 동영천IC교(A1) | 동영천IC연결로 교대 보수부 파손(1.0mX0.3m) | #01 |

| 점검내용 | | 동영천IC연결로 교대 보수부 파손(1.0mX0.3m) | | |

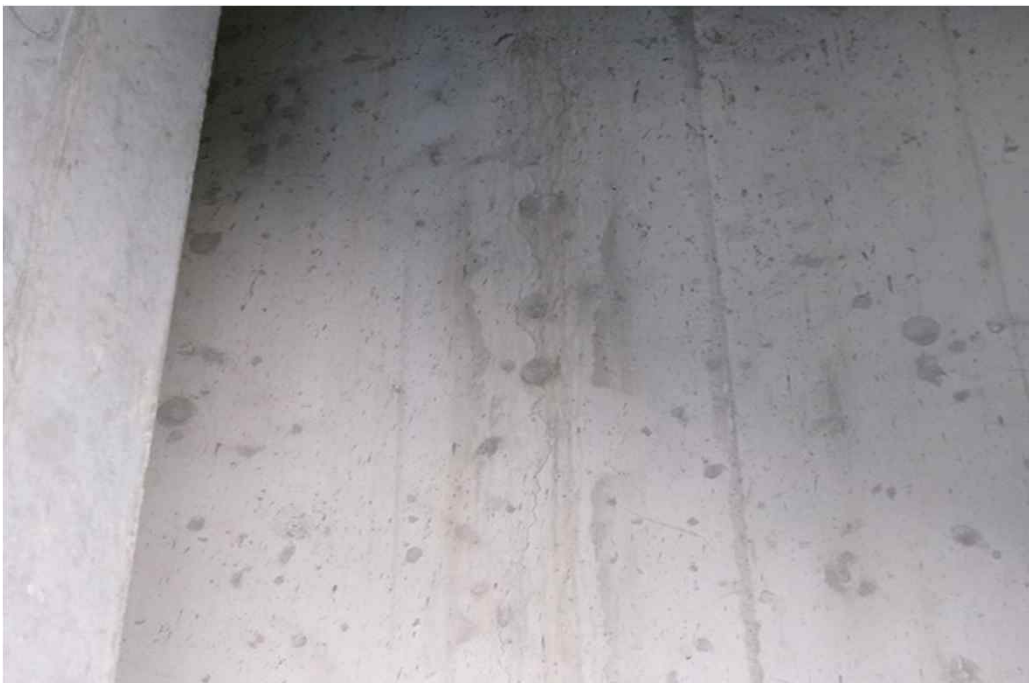
| 점검위치 | - | 동영천IC교(A1) | 사진번호 | #02 |

| No. | 위치 | | 점검 내용 | 사진번호 |
|---|---|---|---|---|
| 6 | - | 동영천IC교(A1) | 동영천IC연결로 교대 균열(0.2mm/1.5m) | #02 |

| 점검내용 | | 동영천IC연결로 교대 균열(0.2mm/1.5m) | | |

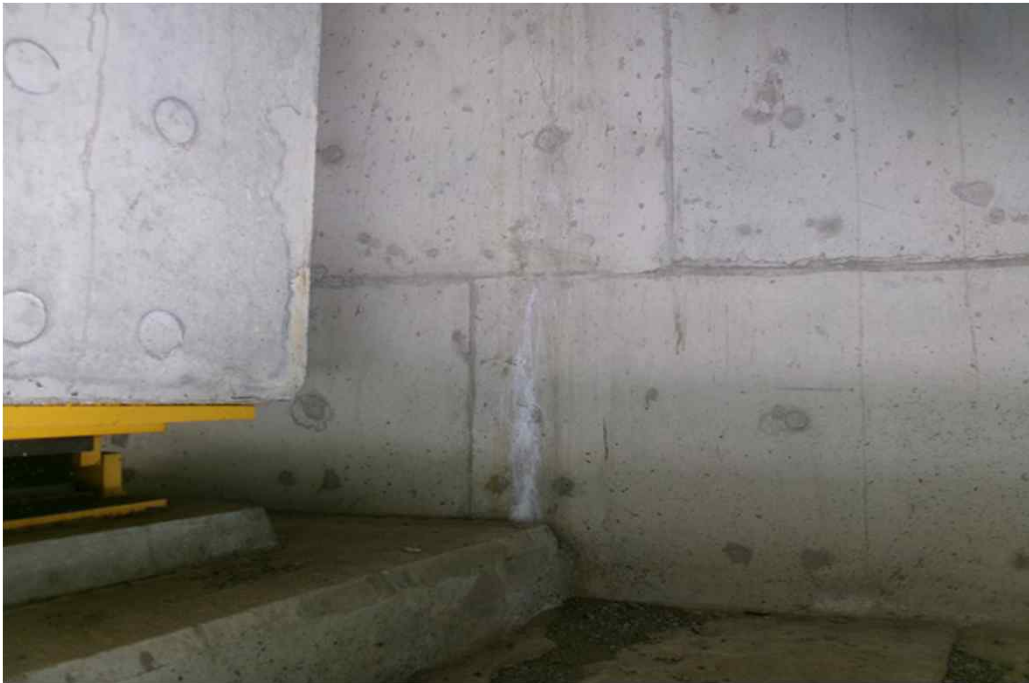
| 점검위치 | - | 동영천IC교(A1) | 사진번호 | #03 |

| No. | 위치 | | 점검 내용 | 사진번호 |
|---|---|---|---|---|
| 7 | - | 동영천IC교(A1) | 동영천IC연결로 교대 백태(0.1mX0.5m) | #03 |

| 점검내용 | | 동영천IC연결로 교대 백태(0.1mX0.5m) | | |

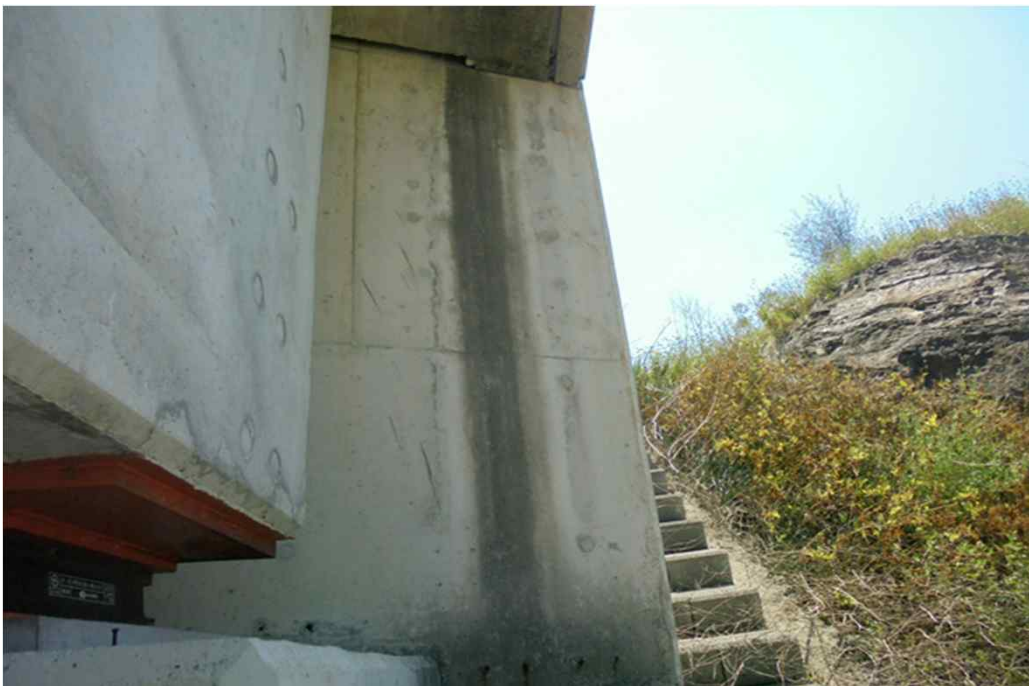
| 점검위치 | - | 동영천IC교(A2) | 사진번호 | #04 |

| No. | 위치 | | 점검 내용 | 사진번호 |
|---|---|---|---|---|
| 8 | - | 동영천IC교(A2) | 동영천IC연결로 교대 누수흔적(1.0mX2.0m) | #04 |

| 점검내용 | | 동영천IC연결로 교대 누수흔적(1.0mX2.0m) | | |

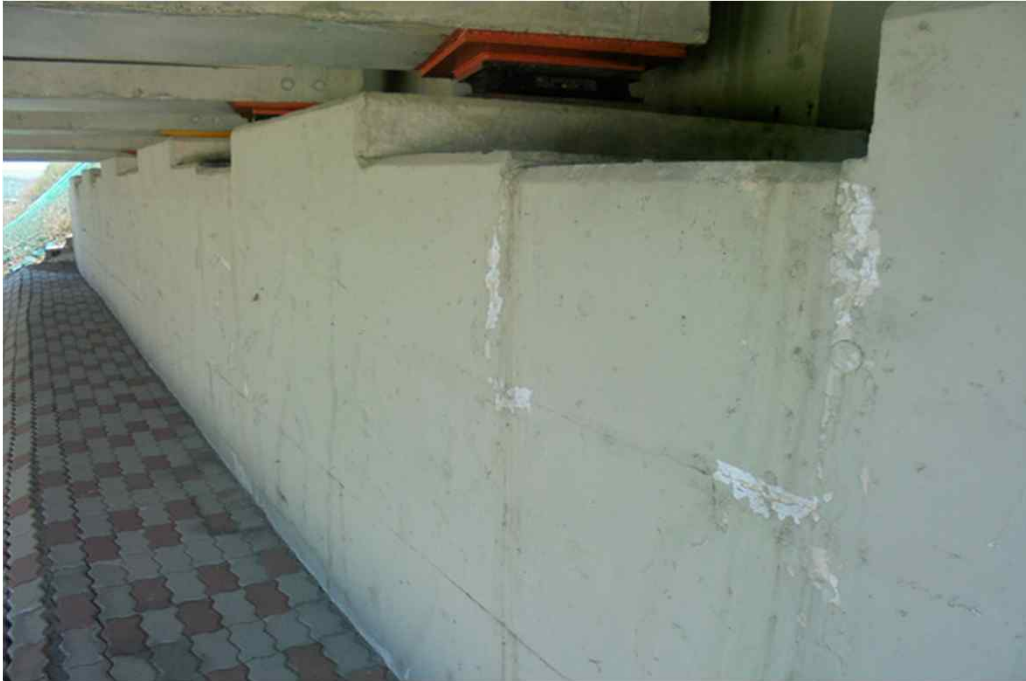
| 점검위치 | - | 동영천IC교(A2) | 사진번호 | #05 |

| No. | 위치 | | 점검 내용 | 사진번호 |
|---|---|---|---|---|
| 9 | - | 동영천IC교(A2) | 동영천IC연결로 교대 마감재박리(10.0mX1.5m) | #05 |

| 점검내용 | 동영천IC연결로 교대 마감재박리(10.0mX1.5m) | | | |

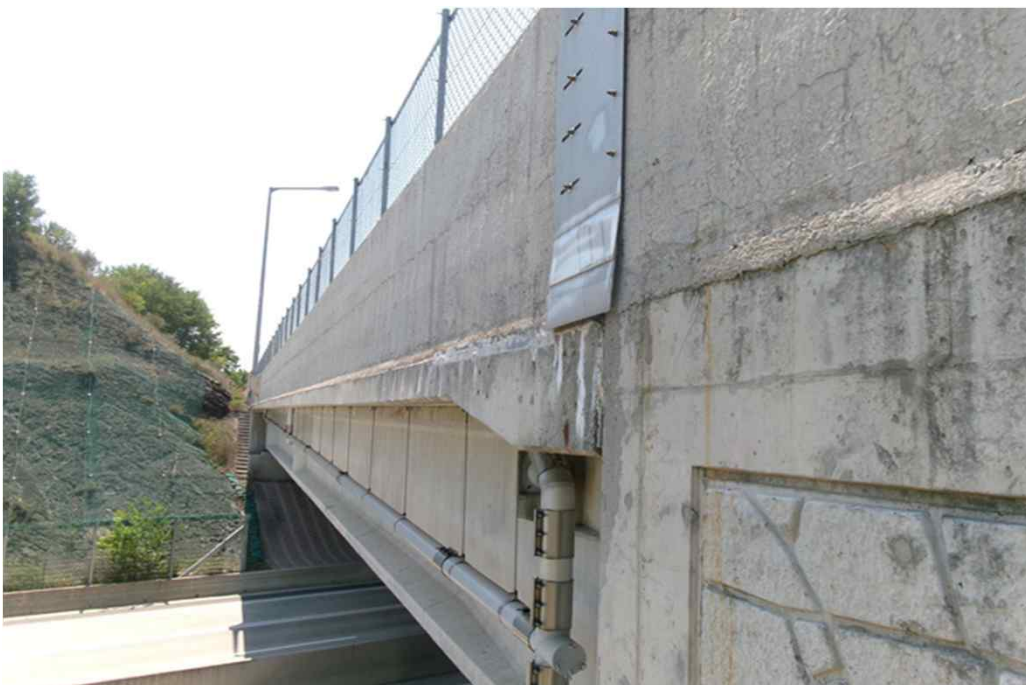
| 점검위치 | - | 동영천IC교(S1) | 사진번호 | #06 |

| No. | 위치 | | 점검 내용 | 사진번호 |
|---|---|---|---|---|
| 10 | - | 동영천IC교(S1) | 동영천IC연결로 바닥판측면 백태(0.2mX2.0m) | #06 |

| 점검내용 | 동영천IC연결로 바닥판측면 백태(0.2mX2.0m) | | | |

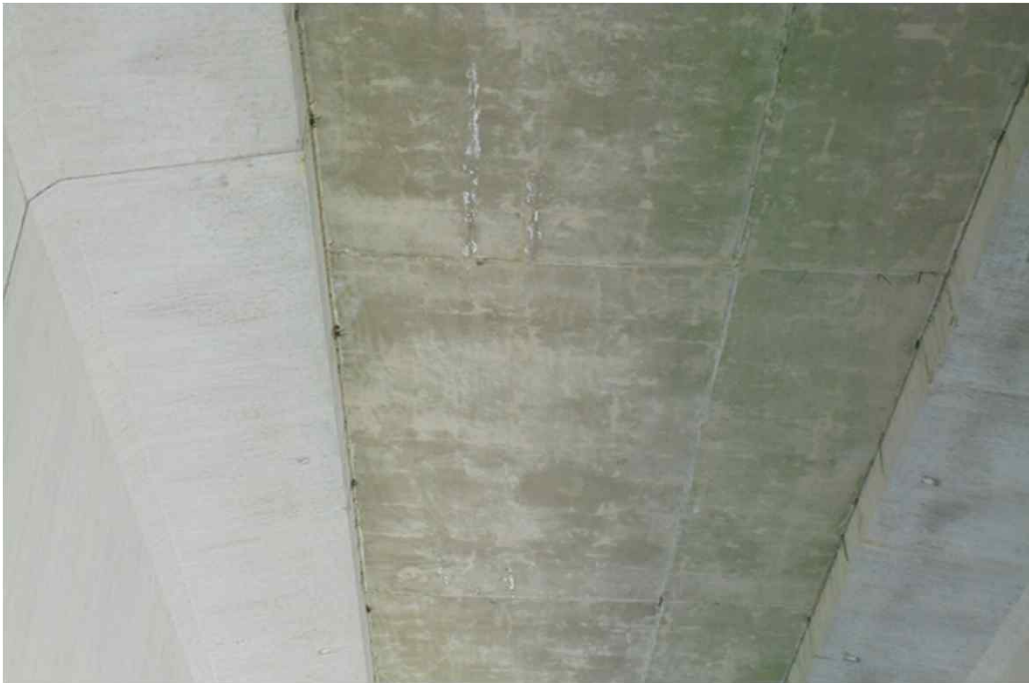
| 점검위치 | - | 동영천IC교(S1) | 사진번호 | #07 |

| No. | 위치 | | 점검 내용 | 사진번호 |
|---|---|---|---|---|
| 11 | - | 동영천IC교(S1) | 동영천IC연결로 바닥판하면 균열(0.2mm/5.0mX5EA) | #07 |

| 점검내용 | | 동영천IC연결로 바닥판하면 균열(0.2mm/5.0mX5EA) | | |

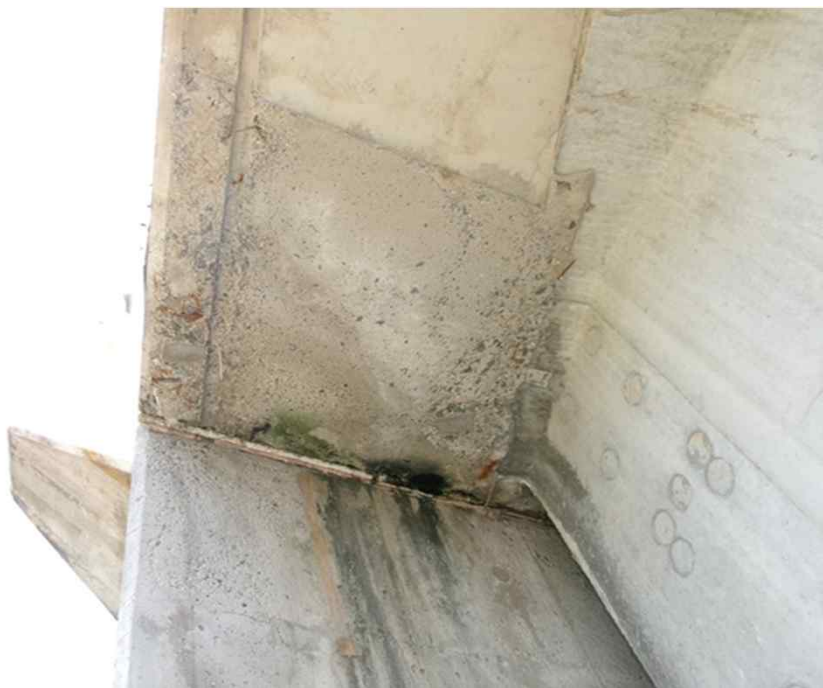
| 점검위치 | - | 동영천IC교(S1) | 사진번호 | #08 |

| No. | 위치 | | 점검 내용 | 사진번호 |
|---|---|---|---|---|
| 12 | - | 동영천IC교(S1) | 동영천IC연결로 바닥판하면 재료분리(1.0mX1.0m) | #08 |

| 점검내용 | | 동영천IC연결로 바닥판하면 재료분리(1.0mX1.0m) | | |

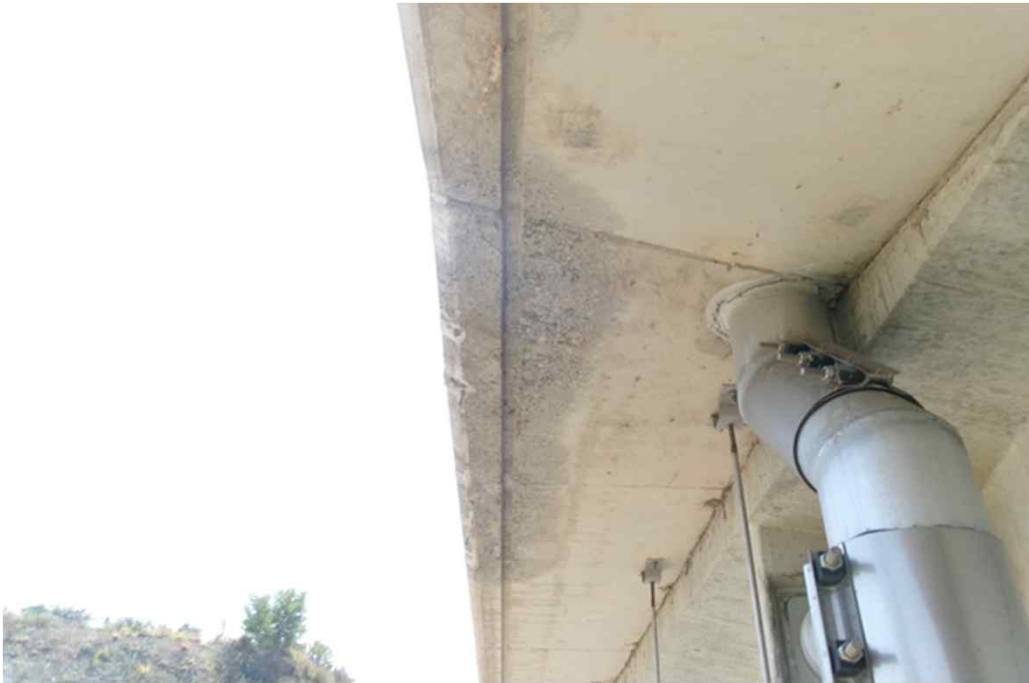
| 점검위치 | - | 동영천IC교(S1) | 사진번호 | #09 |

| No. | 위치 | | 점검 내용 | 사진번호 |
|---|---|---|---|---|
| 13 | - | 동영천IC교(S1) | 동영천IC연결로 바닥판하면 층분리(2.0mX0.4m) | #09 |

| 점검내용 | | 동영천IC연결로 바닥판하면 층분리(2.0mX0.4m) | | |

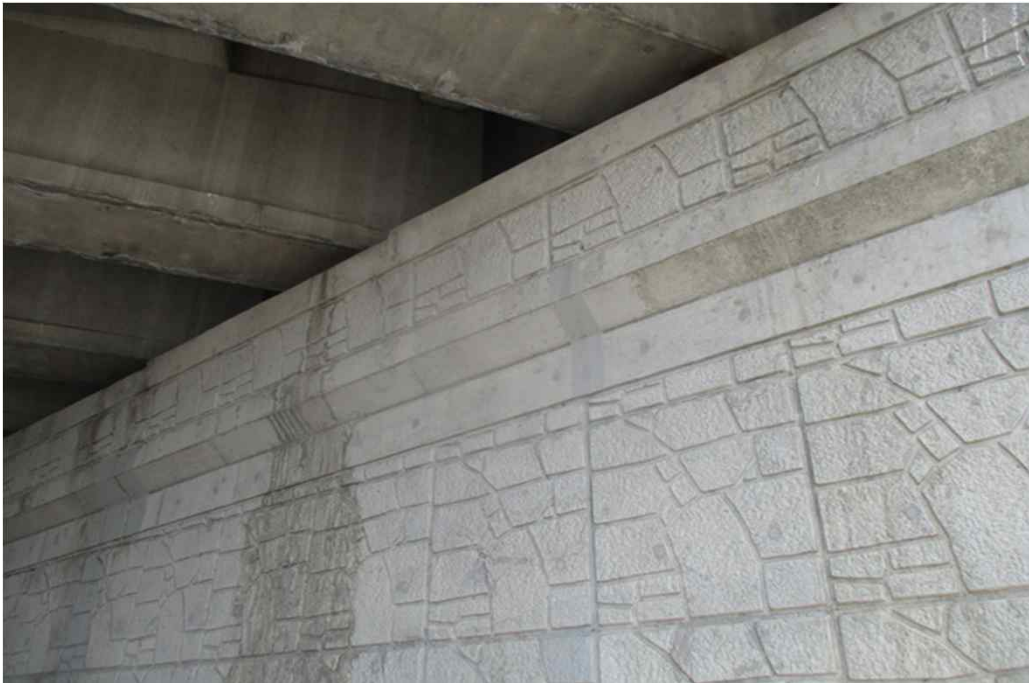
| 점검위치 | 상주 | 언하1교(A1) | 사진번호 | #01 |

| No. | 위치 | | 점검 내용 | 사진번호 |
|---|---|---|---|---|
| 14 | 상주 | 언하1교(A1) | STA 84.01k 교대 균열(0.2mm/0.5mX10EA) | #01 |

| 점검내용 | | STA 84.01k 교대 균열(0.2mm/0.5mX10EA) | | |

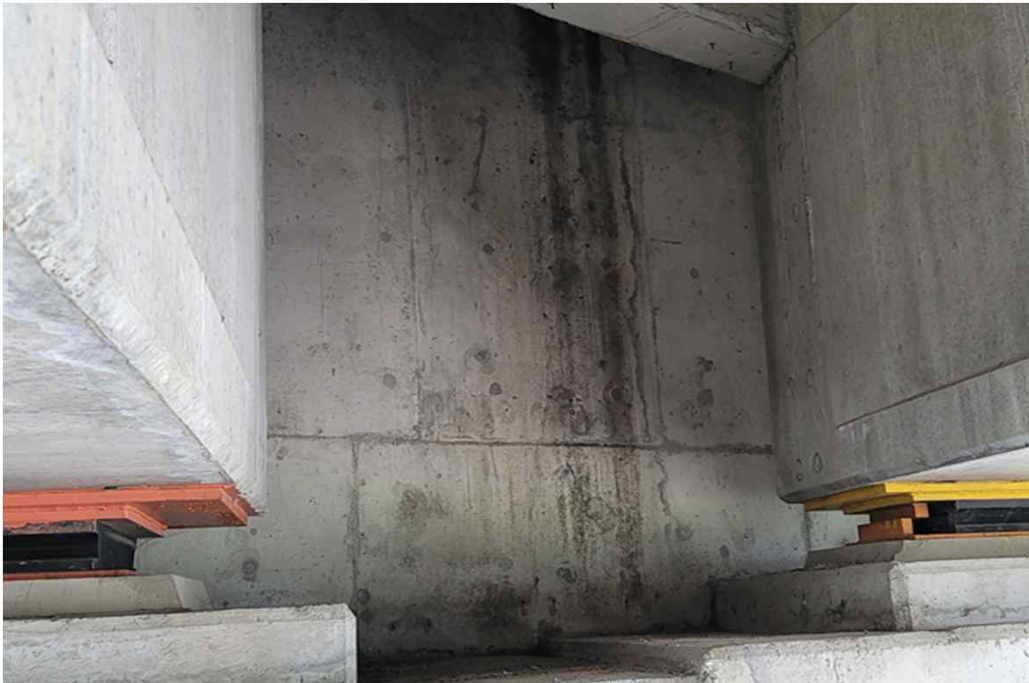
| 점검위치 | 상주 | 언하1교(A1) | 사진번호 | #02 |

| No. | 위치 | | 점검 내용 | 사진번호 |
|---|---|---|---|---|
| 15 | 상주 | 언하1교(A1) | STA 84.01k 교대 균열(0.2mm/2.0mX2EA) | #02 |

| 점검내용 | | STA 84.01k 교대 균열(0.2mm/2.0mX2EA) | | |

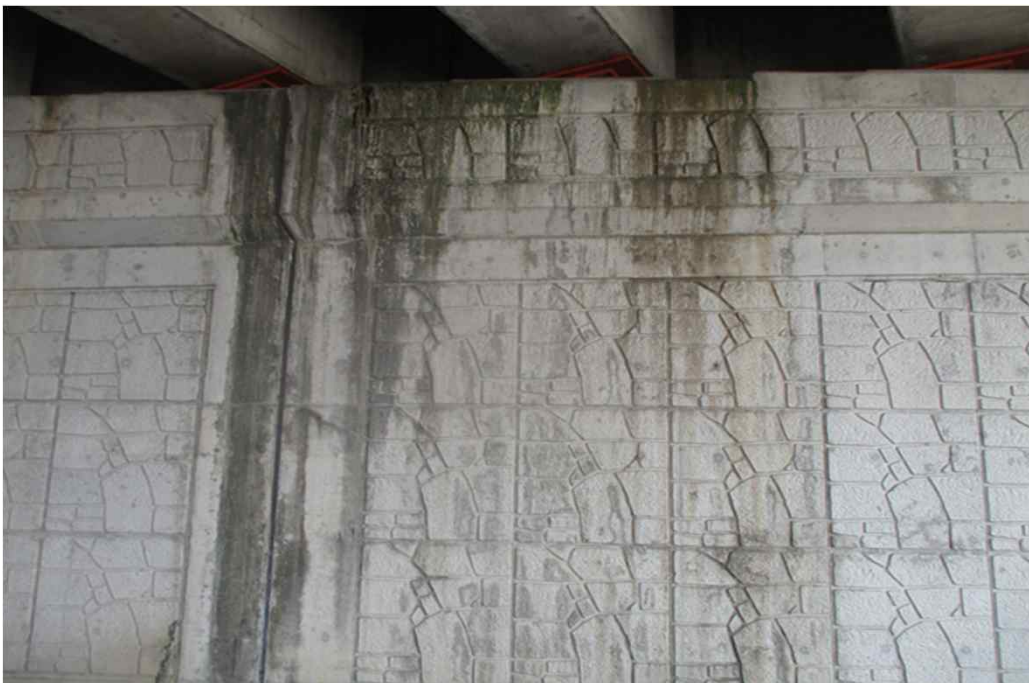
| 점검위치 | 상주 | 언하1교(A1) | 사진번호 | #03 |

| No. | 위치 | | 점검 내용 | 사진번호 |
|---|---|---|---|---|
| 16 | 상주 | 언하1교(A1) | STA 84.01k 교대 누수흔적(3.0mX7.0m) | #03 |

| 점검내용 | | STA 84.01k 교대 누수흔적(3.0mX7.0m) | | |

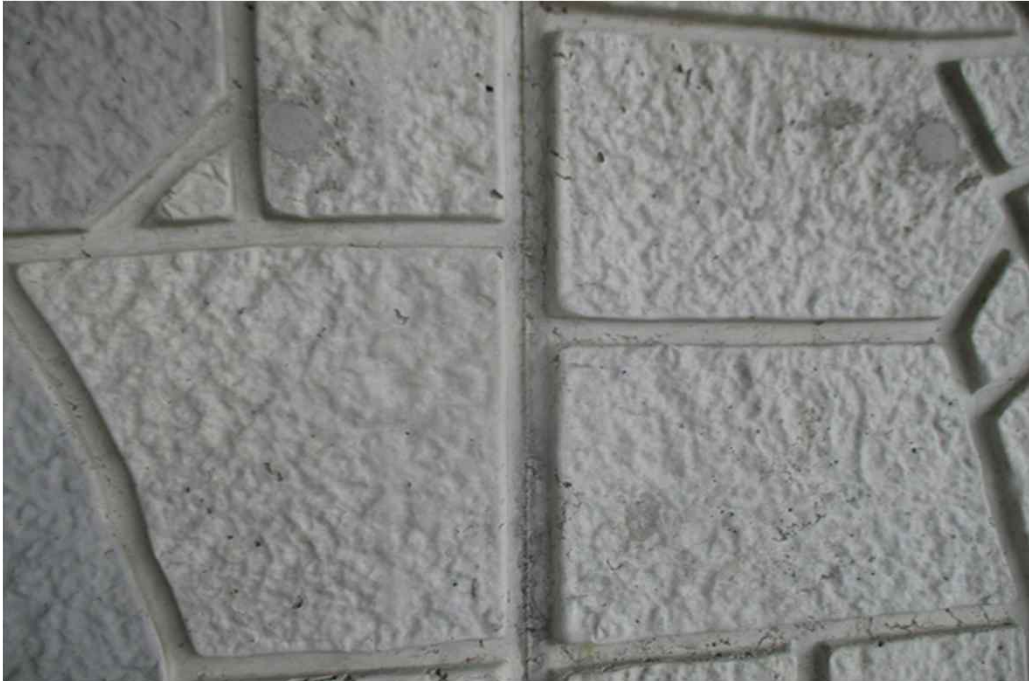
| 점검위치 | 상주 | 언하1교(A1) | 사진번호 | #04 |

| No. | 위치 | | 점검 내용 | 사진번호 |
|---|---|---|---|---|
| 17 | 상주 | 언하1교(A1) | STA 84.01k 교대 망상균열(2.0mX3.0m) | #04 |

| 점검내용 | | STA 84.01k 교대 망상균열(2.0mX3.0m) | | |

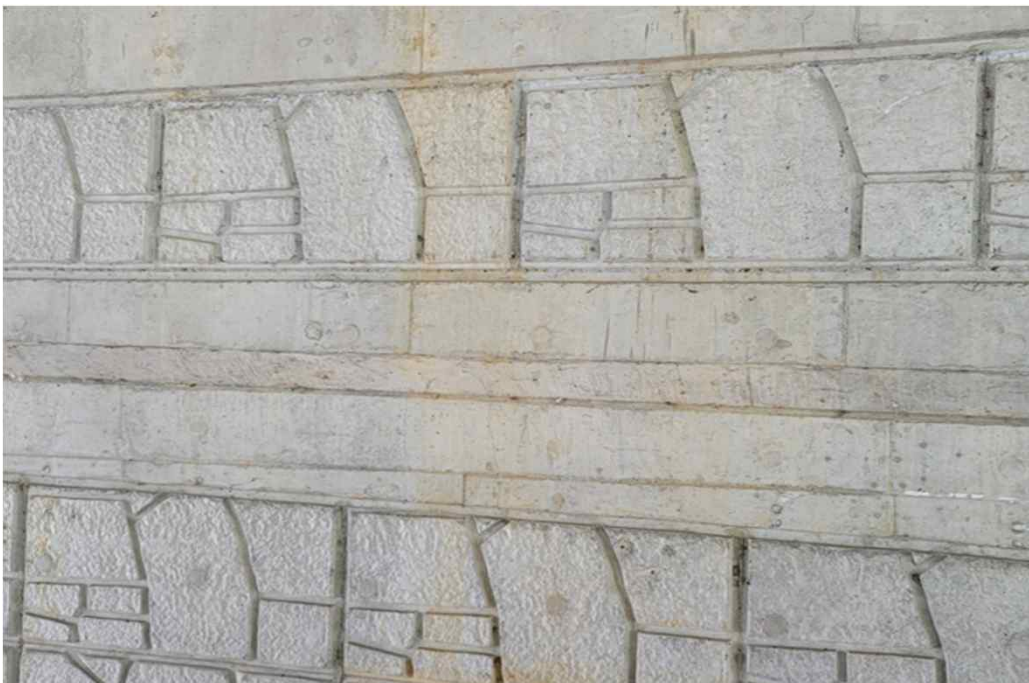
| 점검위치 | 상주 | 언하1교(A2) | 사진번호 | #05 |

| No. | 위치 | | 점검 내용 | 사진번호 |
|---|---|---|---|---|
| 18 | 상주 | 언하1교(A2) | STA 84.05k 교대 균열(0.2mm/0.5m) | #05 |

| 점검내용 | | STA 84.05k 교대 균열(0.2mm/0.5m) | | |

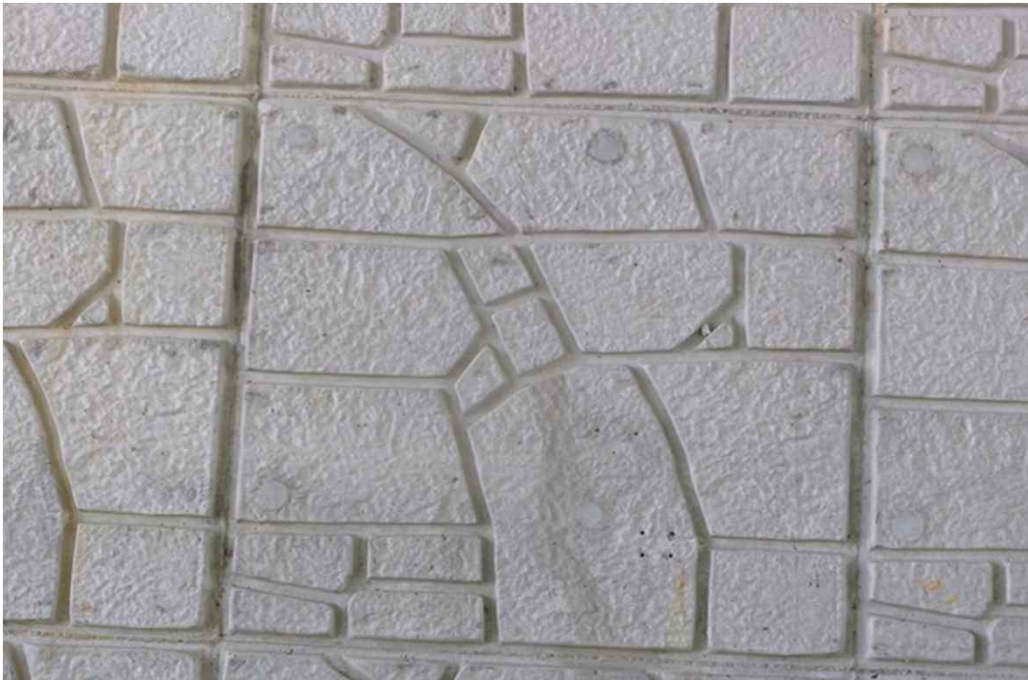
| 점검위치 | 상주 | 연하1교(A2) | 사진번호 | #06 |

| No. | 위치 | | 점검 내용 | 사진번호 |
|---|---|---|---|---|
| 19 | 상주 | 언하1교(A2) | STA 84.05k 교대 균열(0.2mm/1.5m) | #06 |

| 점검내용 | | STA 84.05k 교대 균열(0.2mm/1.5m) | | |

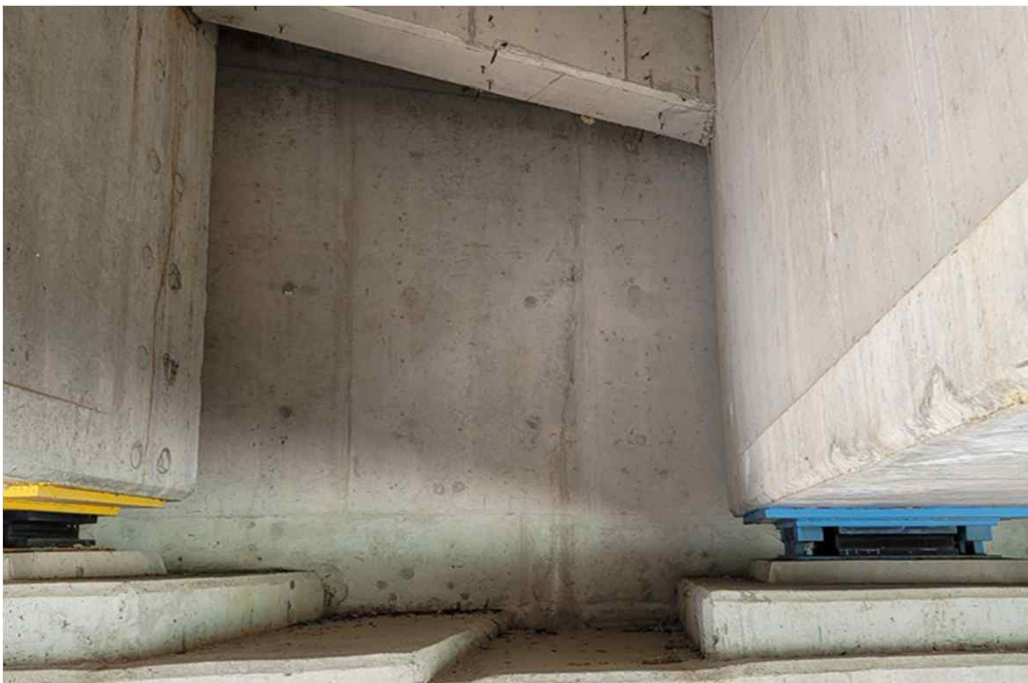
| 점검위치 | 상주 | 연하1교(A2) | 사진번호 | #07 |

| No. | 위치 | | 점검 내용 | 사진번호 |
|---|---|---|---|---|
| 20 | 상주 | 언하1교(A2) | STA 84.05k 교대 균열(0.3mm/2.0mX3EA) | #07 |

| 점검내용 | | STA 84.05k 교대 균열(0.3mm/2.0mX3EA) | | |

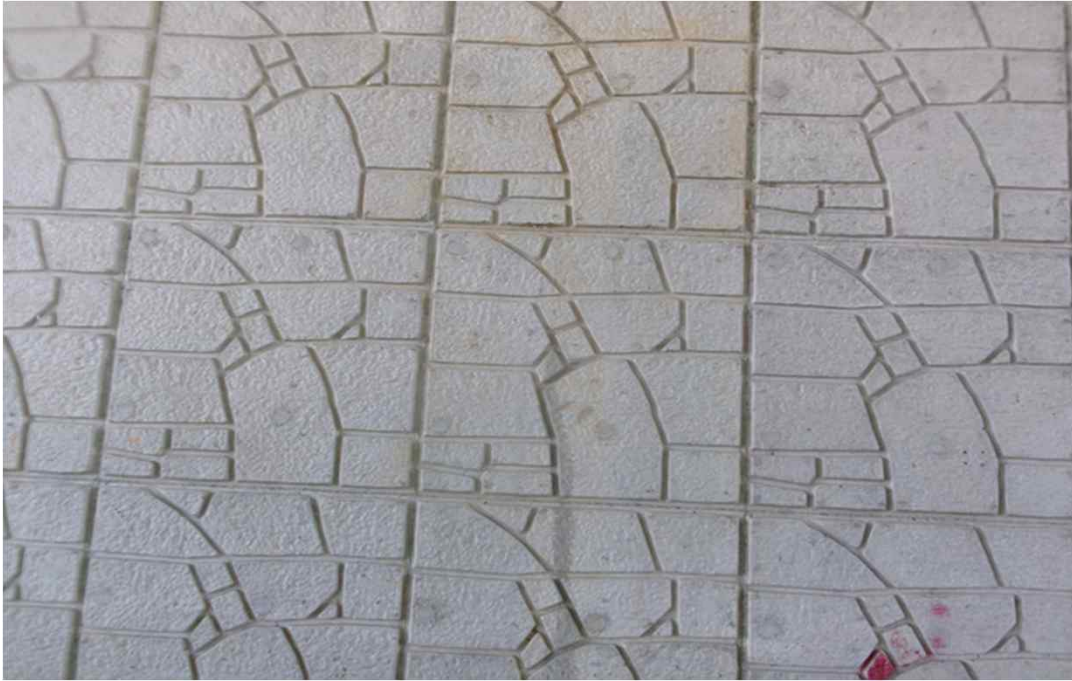
| 점검위치 | 상주 | 연하1교(A2) | 사진번호 | #08 |

| No. | 위치 | | 점검 내용 | 사진번호 |
|---|---|---|---|---|
| 21 | 상주 | 언하1교(A2) | STA 84.05k 교대 균열(0.3mm/4.0m) | #08 |

| 점검내용 | | STA 84.05k 교대 균열(0.3mm/4.0m) | | |

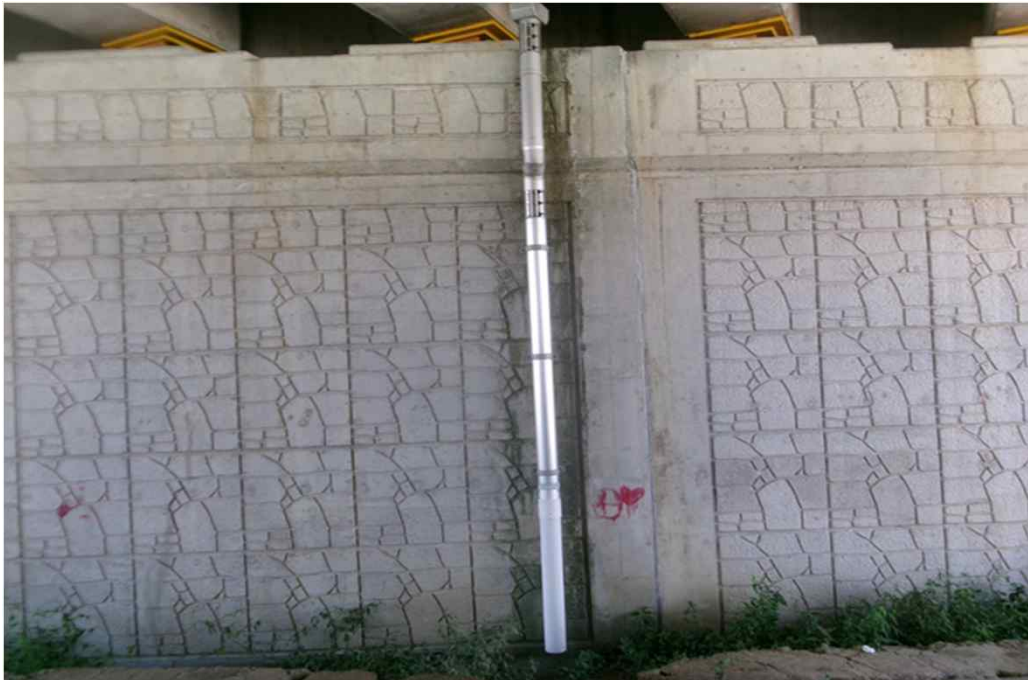
| 점검위치 | 상주 | 연하1교(A2) | 사진번호 | #09 |

| No. | 위치 | | 점검 내용 | 사진번호 |
|---|---|---|---|---|
| 22 | 상주 | 언하1교(A2) | STA 84.05k 교대 누수흔적(1.0mX5.0m) | #09 |

| 점검내용 | | STA 84.05k 교대 누수흔적(1.0mX5.0m) | | |

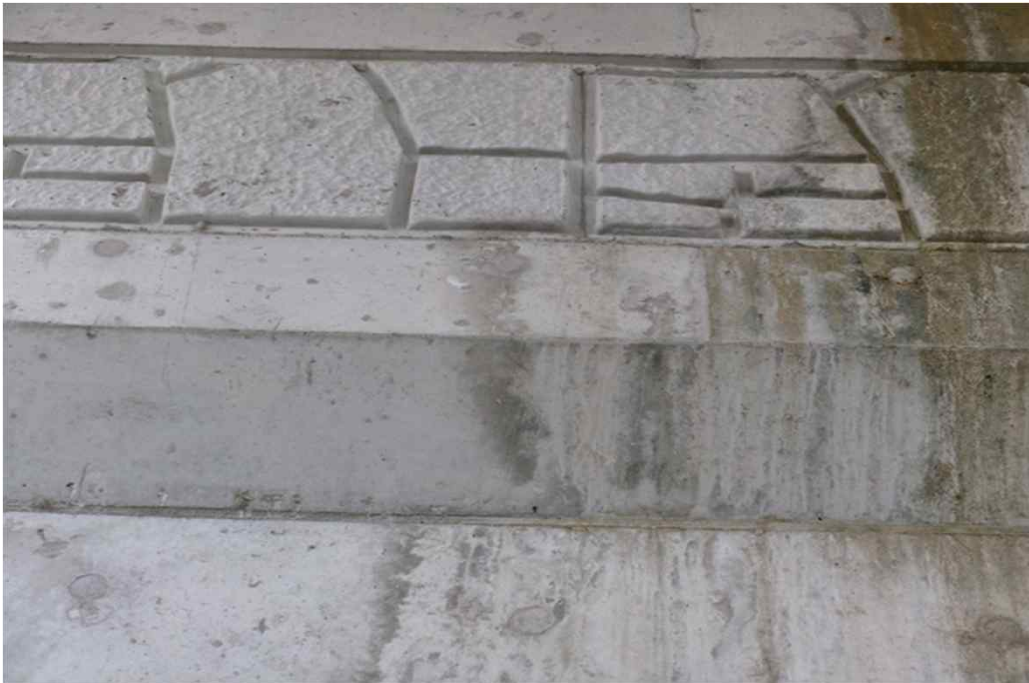
| 점검위치 | 영천 | 언하1교(A1) | 사진번호 | #10 |

| No. | 위치 | | 점검 내용 | 사진번호 |
|---|---|---|---|---|
| 23 | 영천 | 언하1교(A1) | STA 84.01k 교대 균열(0.2mm/2.0mX3EA) | #10 |

| 점검내용 | | STA 84.01k 교대 균열(0.2mm/2.0mX3EA) | | |

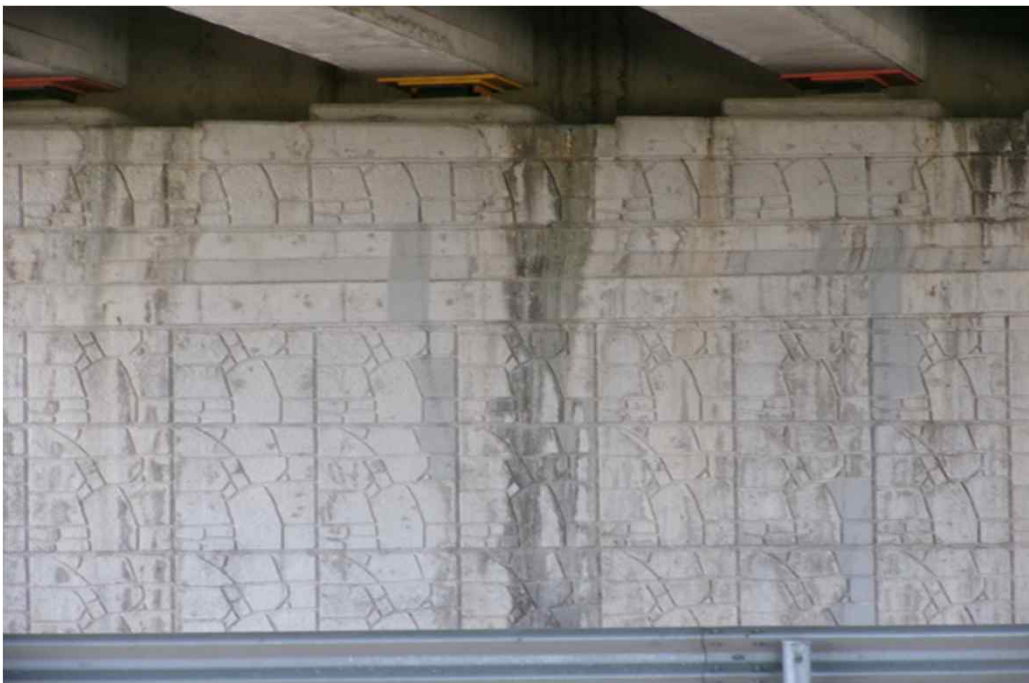
| 점검위치 | 영천 | 언하1교(A1) | 사진번호 | #11 |

| No. | 위치 | | 점검 내용 | 사진번호 |
|---|---|---|---|---|
| 24 | 영천 | 언하1교(A1) | STA 84.01k 교대 누수흔적(1.0mX5.0mX3EA) | #11 |

| 점검내용 | | STA 84.01k 교대 누수흔적(1.0mX5.0mX3EA) | | |

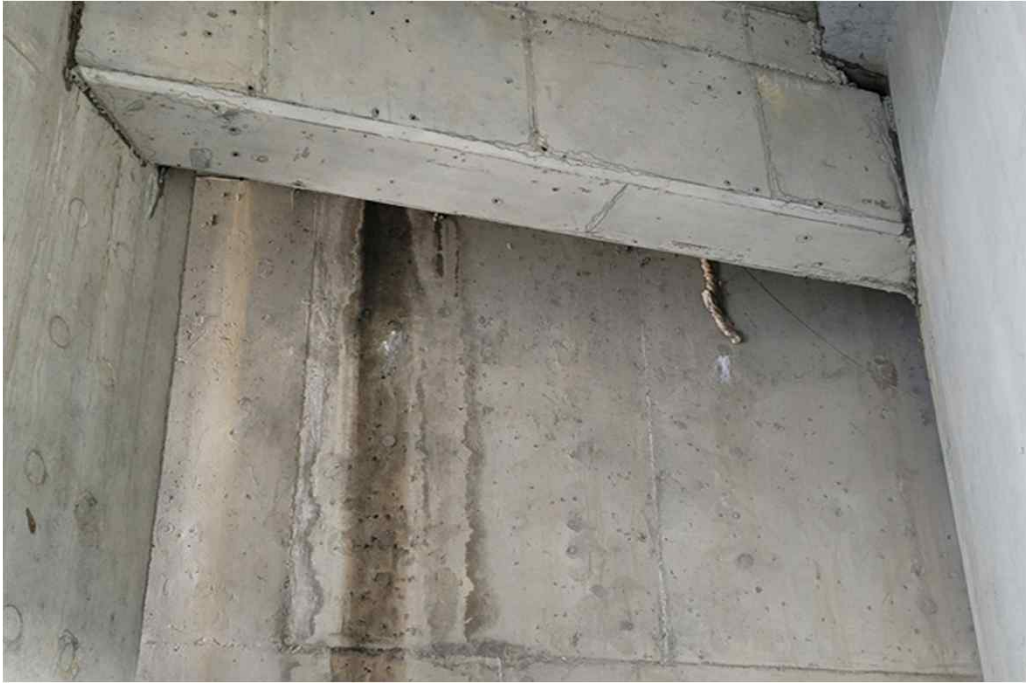
| 점검위치 | 영천 | 언하1교(A1) | 사진번호 | #12 |

| No. | 위치 | | 점검 내용 | 사진번호 |
|---|---|---|---|---|
| 25 | 영천 | 언하1교(A1) | STA 84.01k 교대 백태(0.1mX0.1mX2EA) | #12 |

| 점검내용 | STA 84.01k 교대 백태(0.1mX0.1mX2EA) | | | |

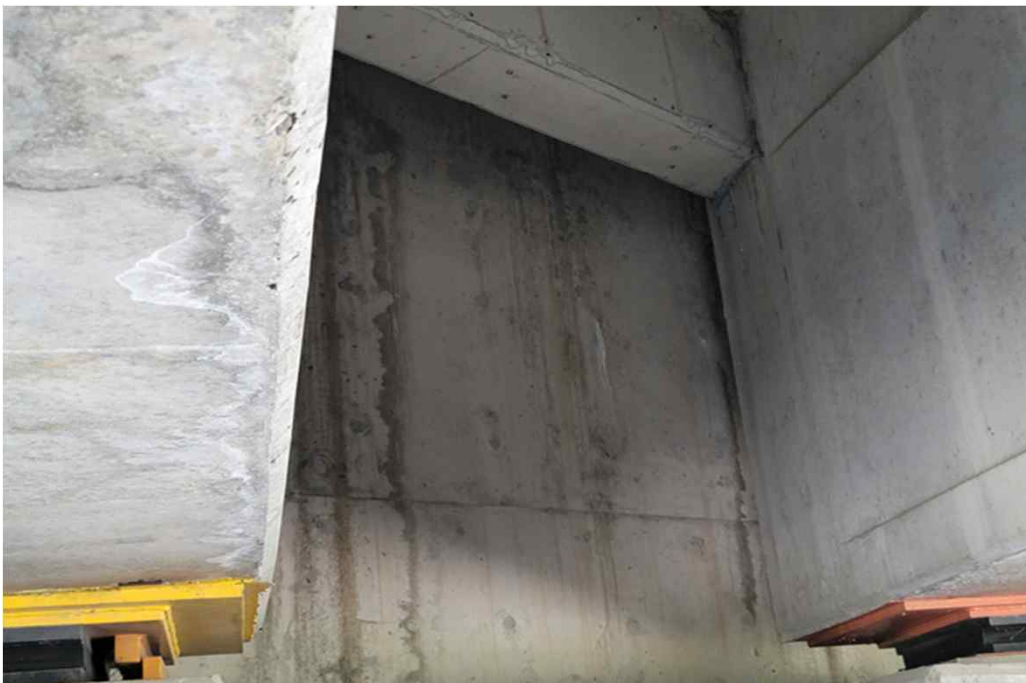
| 점검위치 | 영천 | 언하1교(A1) | 사진번호 | #13 |

| No. | 위치 | | 점검 내용 | 사진번호 |
|---|---|---|---|---|
| 26 | 영천 | 언하1교(A1) | STA 84.01k 교대 백태(0.2mX0.1mX4EA) | #13 |

| 점검내용 | STA 84.01k 교대 백태(0.2mX0.1mX4EA) | | | |

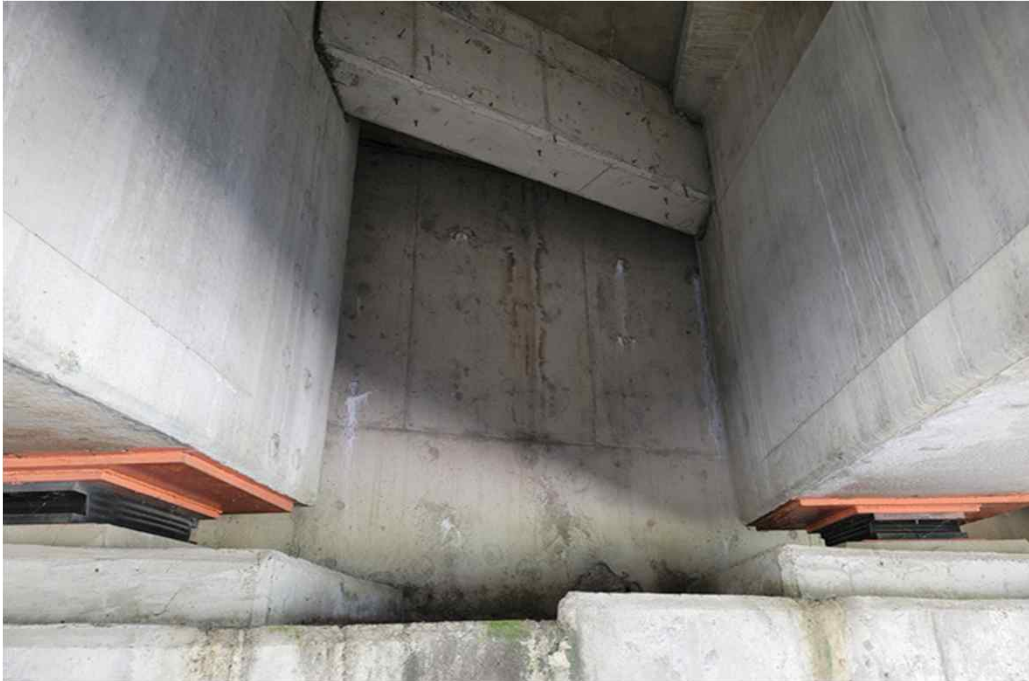
| 점검위치 | 영천 | 언하1교(A1) | 사진번호 | #14 |

| No. | 위치 | | 점검 내용 | 사진번호 |
|---|---|---|---|---|
| 27 | 영천 | 언하1교(A1) | STA 84.01k 교대 백태(0.2mX1.0mX5EA) | #14 |

| 점검내용 | | STA 84.01k 교대 백태(0.2mX1.0mX5EA) | | |

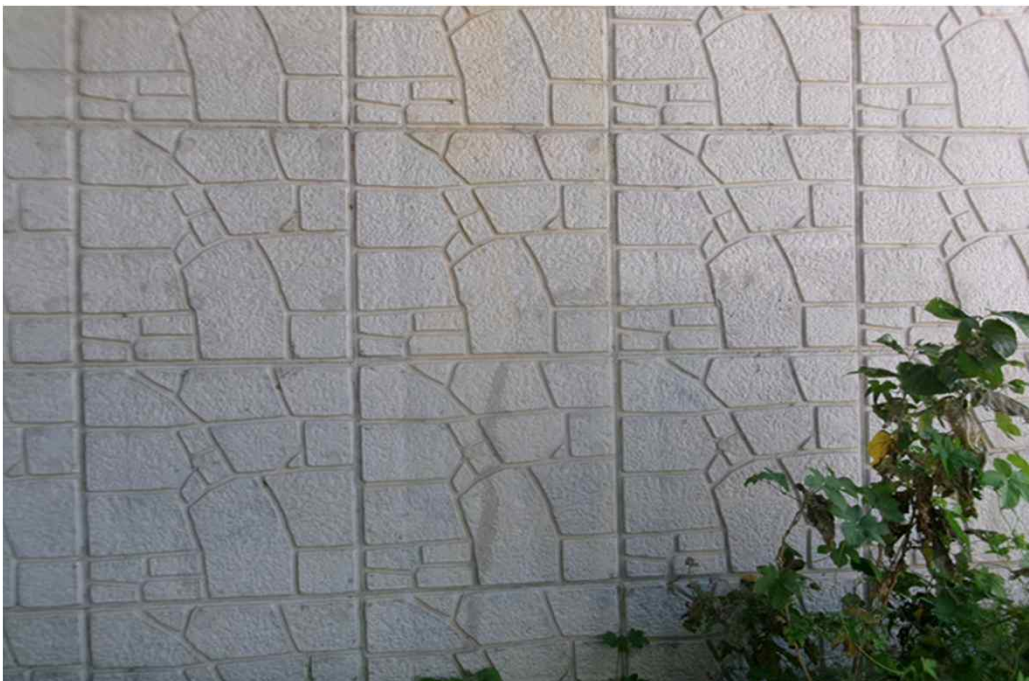
| 점검위치 | 영천 | 언하1교(A2) | 사진번호 | #15 |

| No. | 위치 | | 점검 내용 | 사진번호 |
|---|---|---|---|---|
| 28 | 영천 | 언하1교(A2) | STA 84.05k 교대 균열(0.2mm/3.0m) | #15 |

| 점검내용 | | STA 84.05k 교대 균열(0.2mm/3.0m) | | |

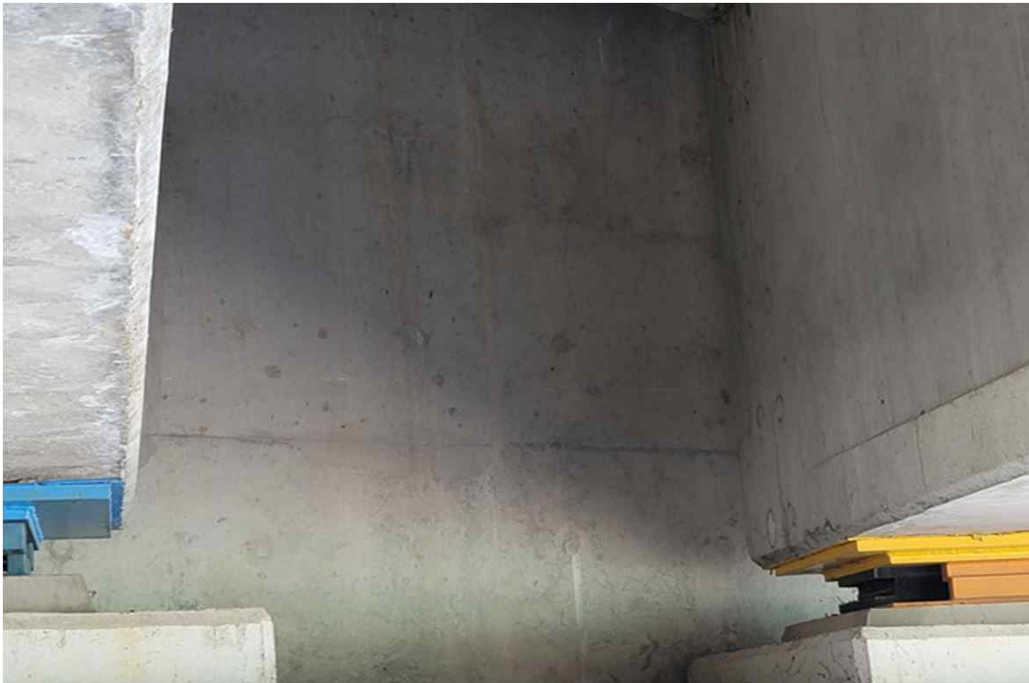
| 점검위치 | 영천 | 언하1교(A2) | 사진번호 | #16 |

| No. | 위치 | | 점검 내용 | 사진번호 |
|---|---|---|---|---|
| 29 | 영천 | 언하1교(A2) | STA 84.05k 교대 균열(0.3mm/2.0mX2EA) | #16 |

| 점검내용 | | STA 84.05k 교대 균열(0.3mm/2.0mX2EA) | | |

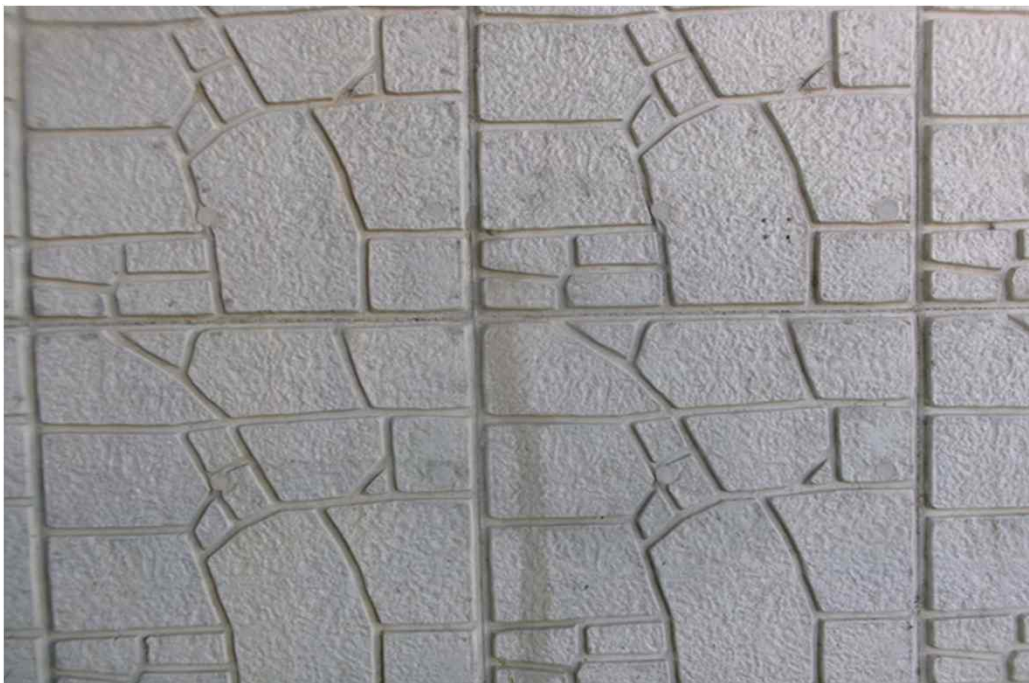
| 점검위치 | 영천 | 언하1교(A2) | 사진번호 | #17 |

| No. | 위치 | | 점검 내용 | 사진번호 |
|---|---|---|---|---|
| 30 | 영천 | 언하1교(A2) | STA 84.05k 교대 균열(0.3mm/4.0mX2EA) | #17 |

| 점검내용 | | STA 84.05k 교대 균열(0.3mm/4.0mX2EA) | | |
