## 도로교량 하자 목록(9공구)

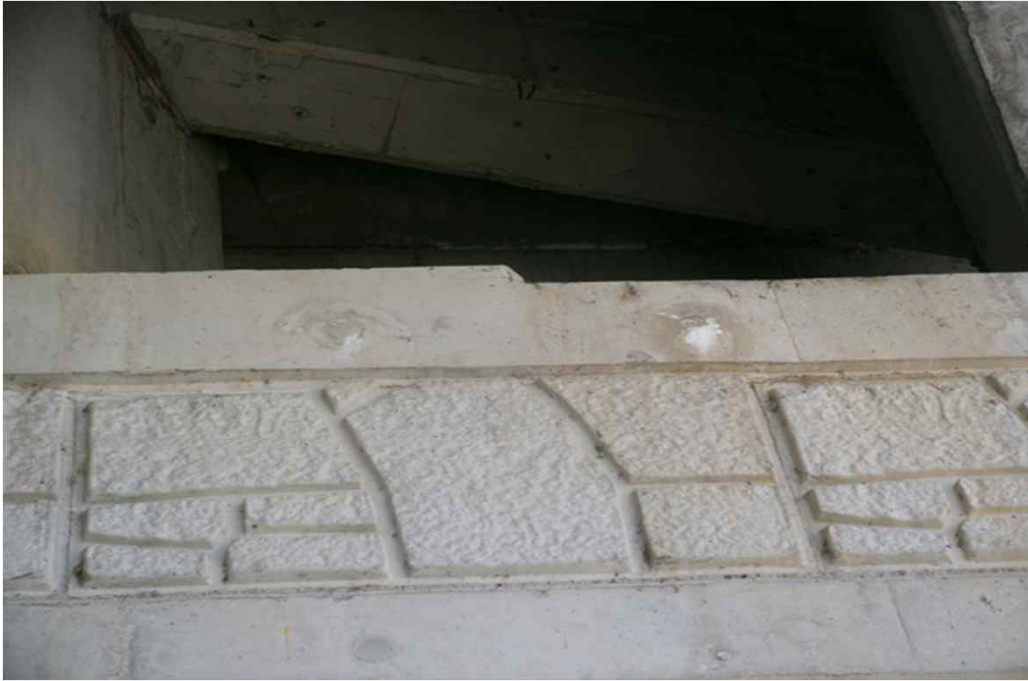
| 점검위치 | 영천 | 언하1교(A2) | 사진번호 | #18 |

| No. | 위치 | | 점검 내용 | 사진번호 |
|---|---|---|---|---|
| 31 | 영천 | 언하1교(A2) | STA 84.05k 교대 백태(0.1mX0.1mX2EA) | #18 |

| 점검내용 | | STA 84.05k 교대 백태(0.1mX0.1mX2EA) | | |

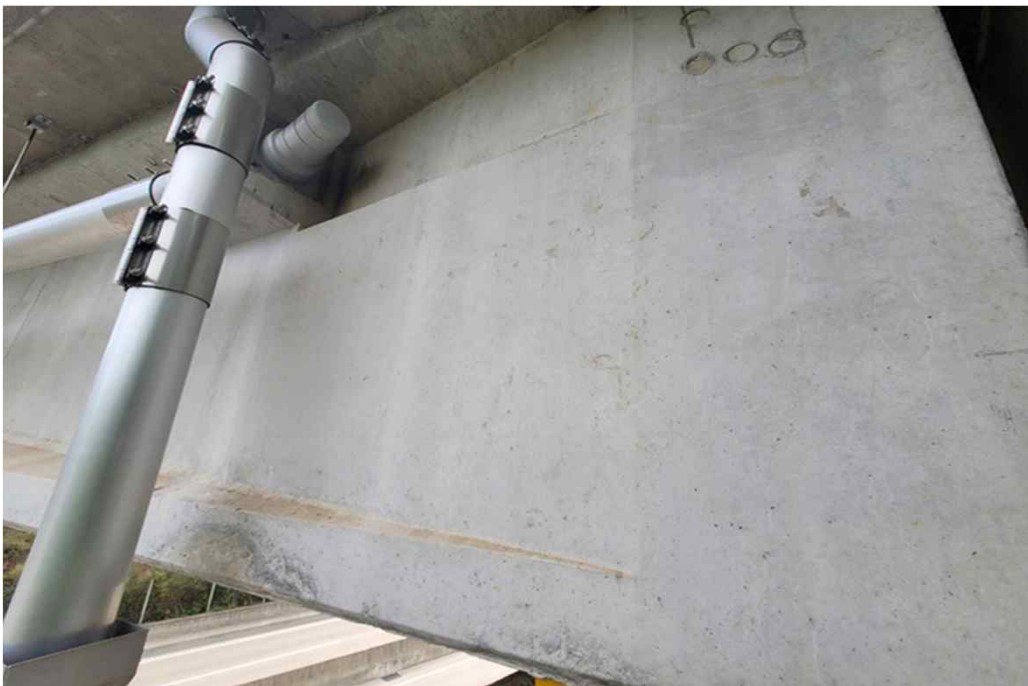
| 점검위치 | - | 암기육교(S1) | 사진번호 | #01 |

| No. | 위치 | | 점검 내용 | 사진번호 |
|---|---|---|---|---|
| 32 | - | 암기육교(S1) | STA 76.78k 거터 망상균열(3.0mX2.0m) | #01 |

| 점검내용 | | STA 76.78k 거더 망상균열(3.0mX2.0m) | | |

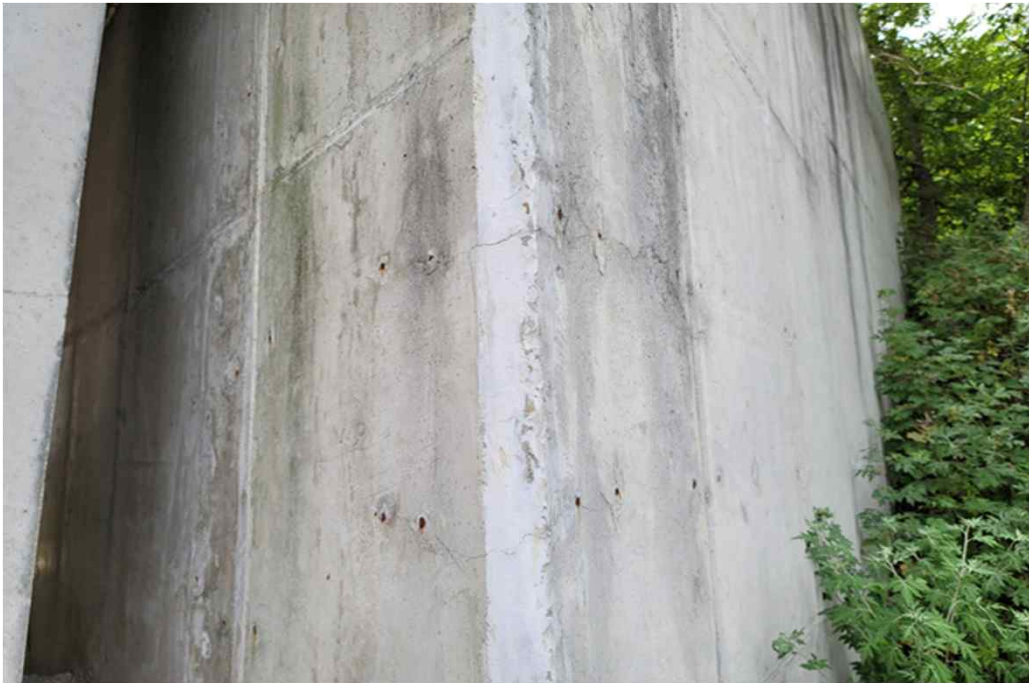
| 점검위치 | - | 암기육교(A2) | 사진번호 | #02 |

| No. | 위치 | | 점검 내용 | 사진번호 |
|---|---|---|---|---|
| 33 | - | 암기육교(A2) | STA 76.78k 교대 균열(0.2mm/1.0mX3EA) | #02 |

| 점검내용 | | STA 76.78k 교대 균열(0.2mm/1.0mX3EA) | | |

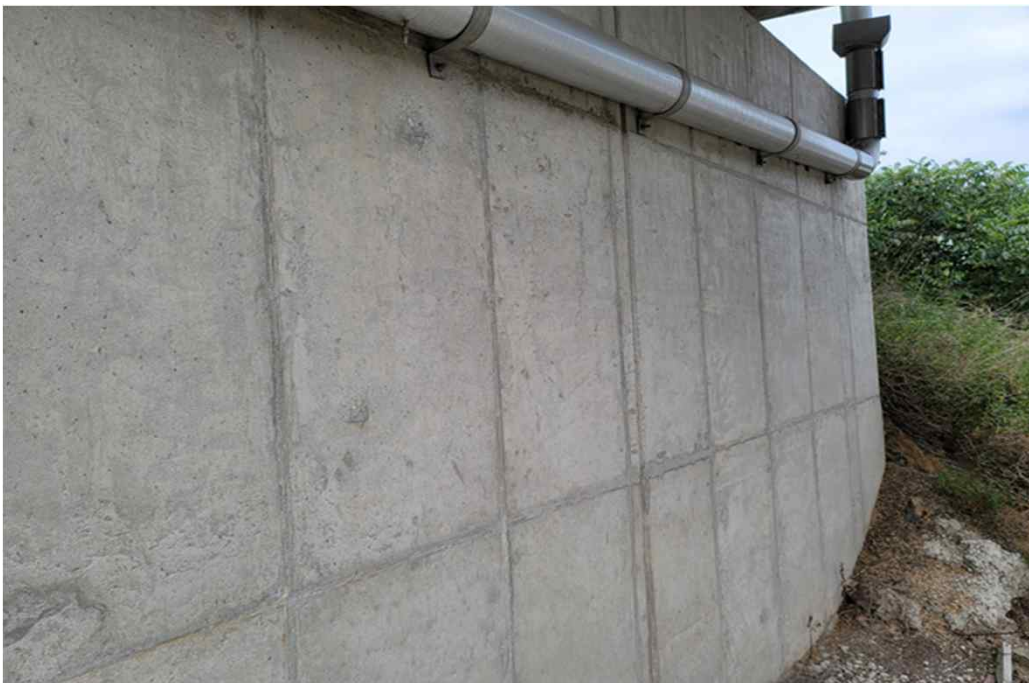
| 점검위치 | - | 암기육교(A2) | 사진번호 | #03 |

| No. | 위치 | | 점검 내용 | 사진번호 |
|---|---|---|---|---|
| 34 | - | 암기육교(A2) | STA 76.78k 교대 망상균열(4.0mX3.0m) | #03 |

| 점검내용 | | STA 76.78k 교대 망상균열(4.0mX3.0m) | | |

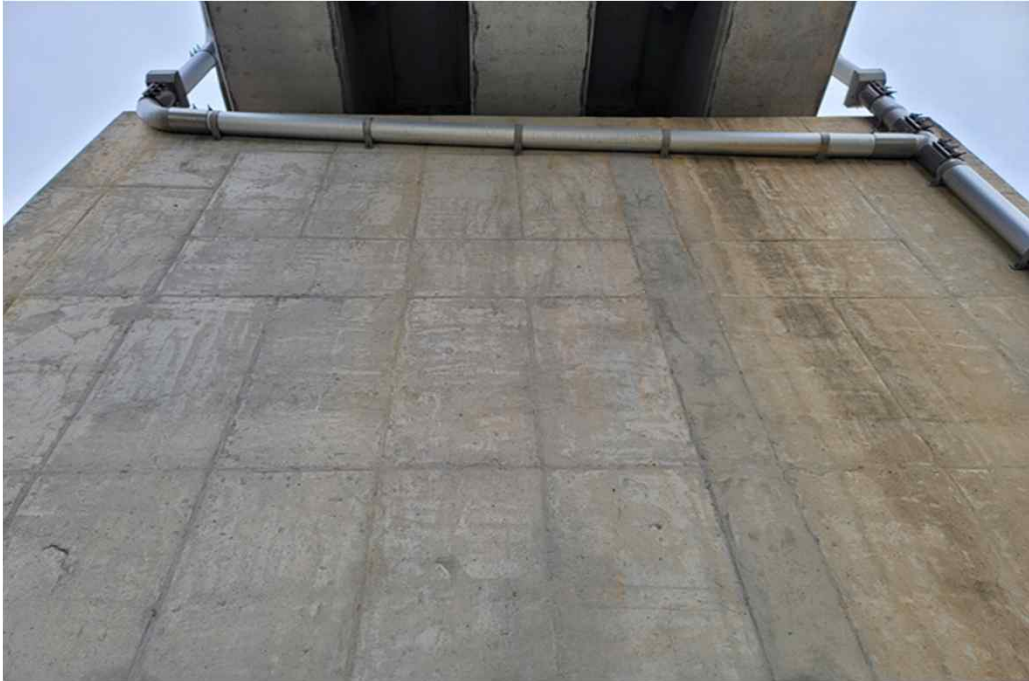
| 점검위치 | - | 도림1육교(A1) | 사진번호 | #01 |

| No. | 위치 | | 점검 내용 | 사진번호 |
|---|---|---|---|---|
| 35 | - | 도림1육교(A1) | STA 79.89k 교대 망상균열(4.5mX5.0m) | #01 |

| 점검내용 | | STA 79.89k 교대 망상균열(4.5mX5.0m) | | |

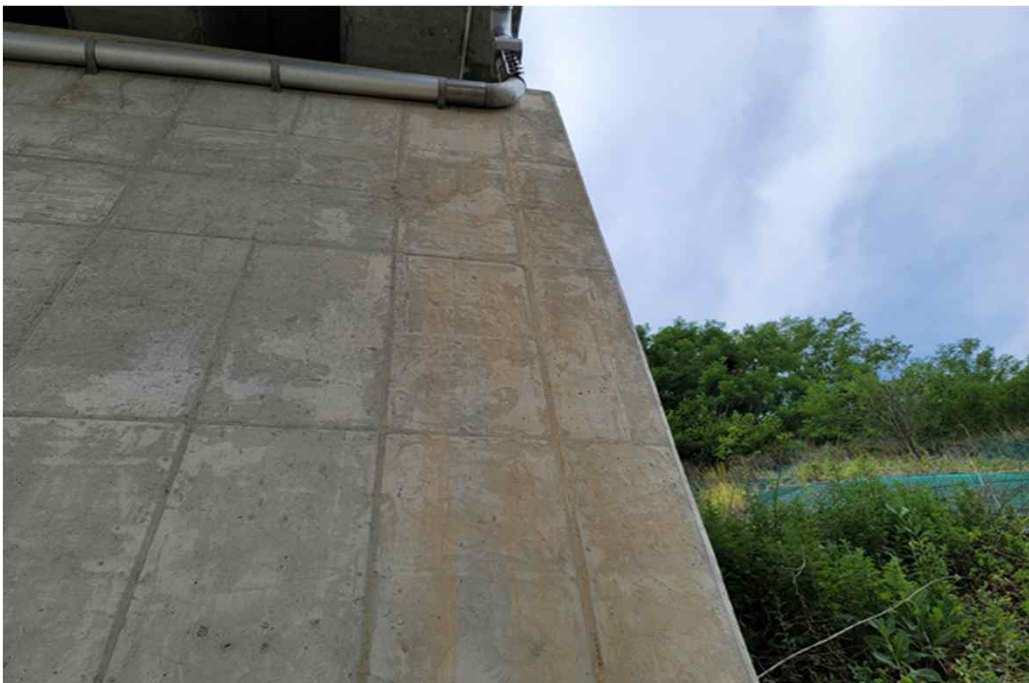
| 점검위치 | - | 도림1육교(A2) | 사진번호 | #02 |

| No. | 위치 | | 점검 내용 | 사진번호 |
|---|---|---|---|---|
| 36 | - | 도림1육교(A2) | STA 79.89k 교대 망상균열(1.0mX5.0mX2EA) | #02 |

| 점검내용 | | STA 79.89k 교대 망상균열(1.0mX5.0mX2EA) | | |

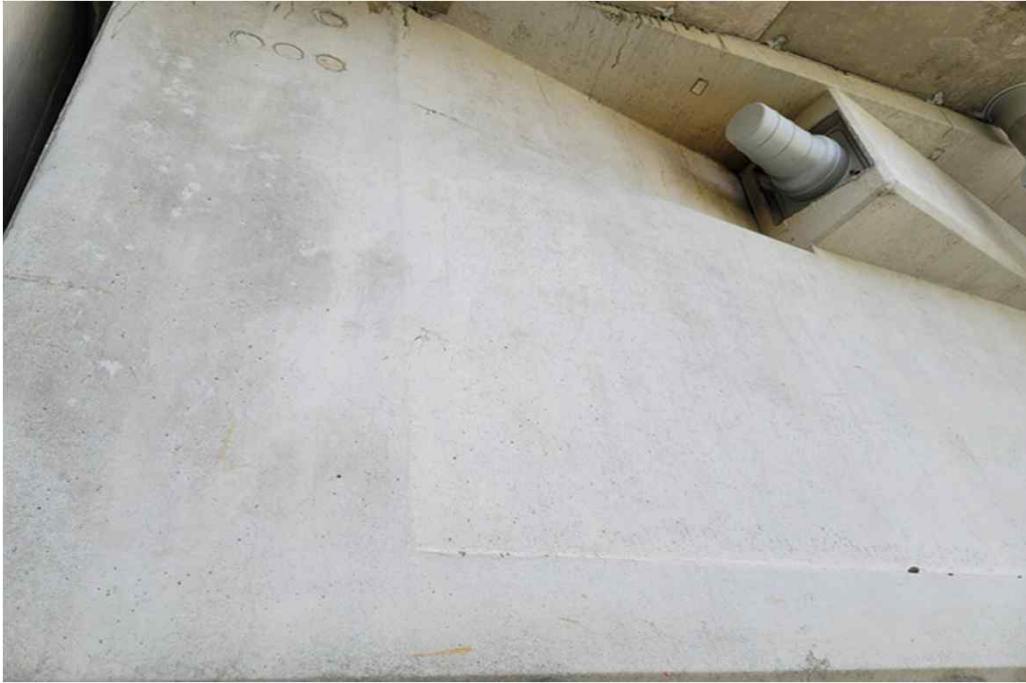
| 점검위치 | - | 도림2육교(S1) | 사진번호 | #01 |

| No. | 위치 | | 점검 내용 | 사진번호 |
|---|---|---|---|---|
| 37 | - | 도림2육교(S1) | STA 80.64k 거더 망상균열(3.0mX2.0m) | #01 |

| 점검내용 | STA 80.64k 거더 망상균열(3.0mX2.0m) | | | |

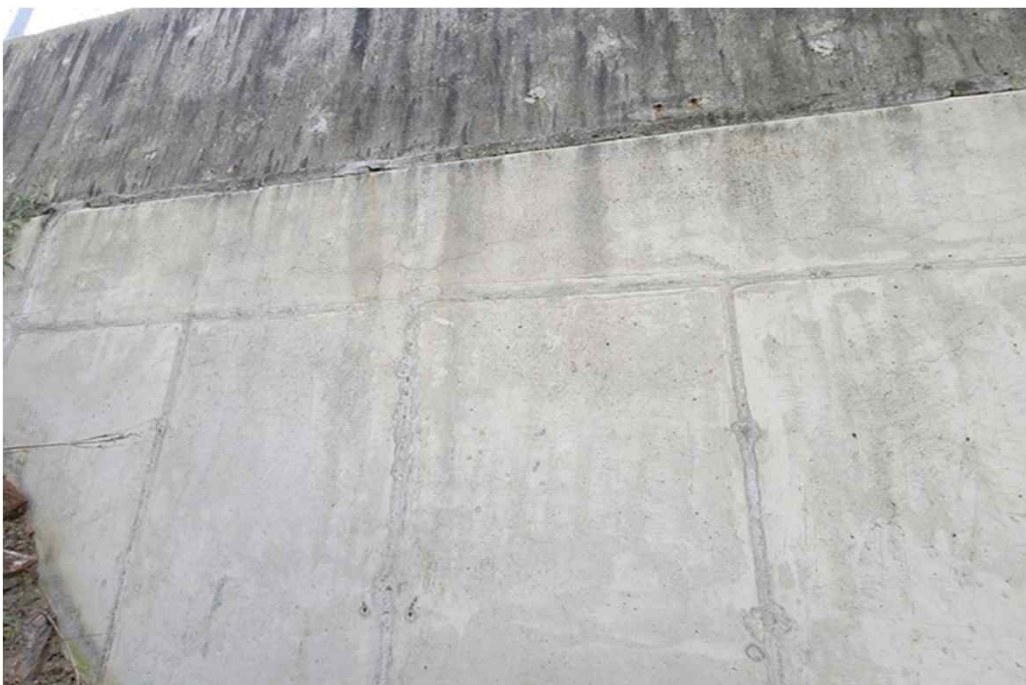
| 점검위치 | - | 도림2육교(A1) | 사진번호 | #02 |

| No. | 위치 | | 점검 내용 | 사진번호 |
|---|---|---|---|---|
| 38 | - | 도림2육교(A1) | STA 80.64k 교대 날개벽 망상균열(4.0mX4.0mX2EA) | #02 |

| 점검내용 | STA 80.64k 교대 날개벽 망상균열(4.0mX4.0mX2EA) | | | |

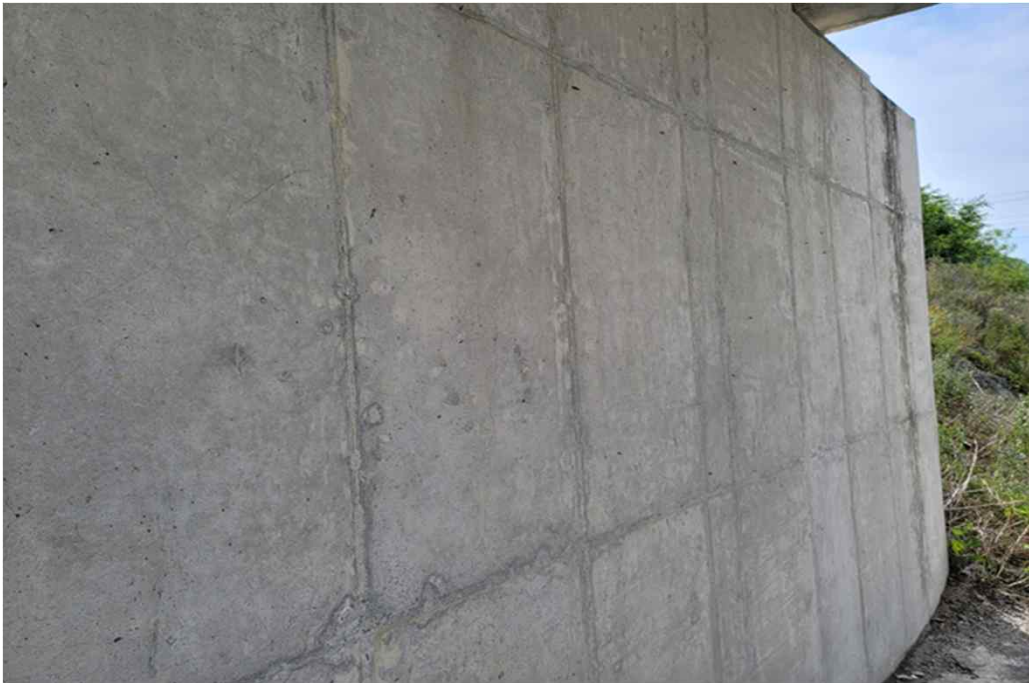
| 점검위치 | - | 도림2육교(A1) | 사진번호 | #03 |

| No. | 위치 | | 점검 내용 | 사진번호 |
|---|---|---|---|---|
| 39 | - | 도림2육교(A1) | STA 80.64k 교대 망상균열(4.5mX2.5m) | #03 |

| 점검내용 | | STA 80.64k 교대 망상균열(4.5mX2.5m) | | |

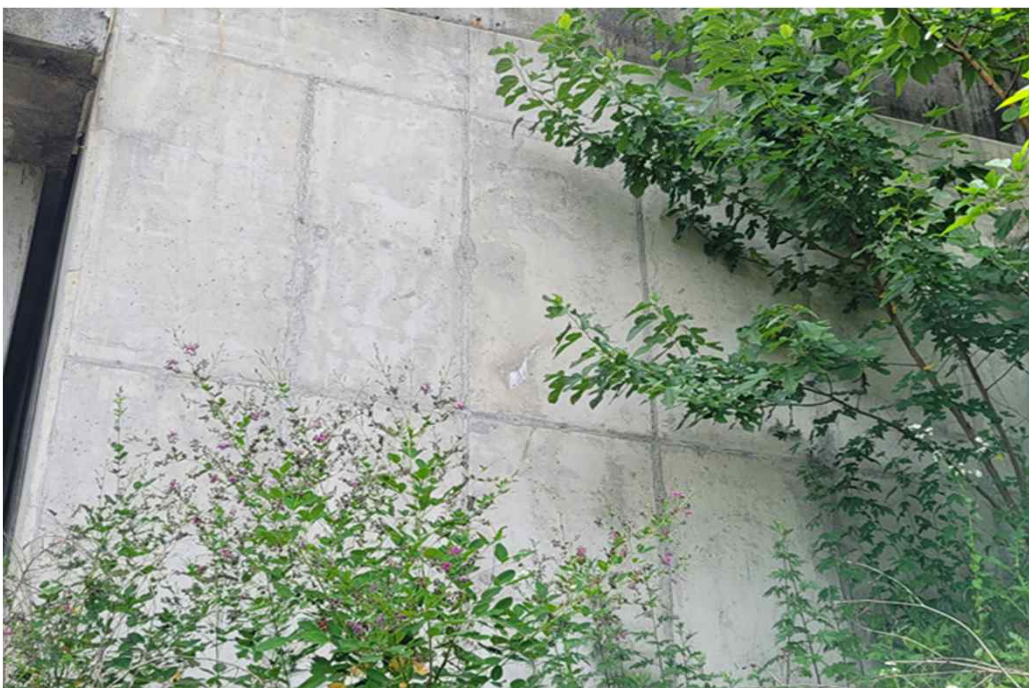
| 점검위치 | - | 도림2육교(A2) | 사진번호 | #04 |

| No. | 위치 | | 점검 내용 | 사진번호 |
|---|---|---|---|---|
| 40 | - | 도림2육교(A2) | STA 80.64k 교대 균열부백태(0.1mX0.3m) | #04 |

| 점검내용 | | STA 80.64k 교대 균열부백태(0.1mX0.3m) | | |

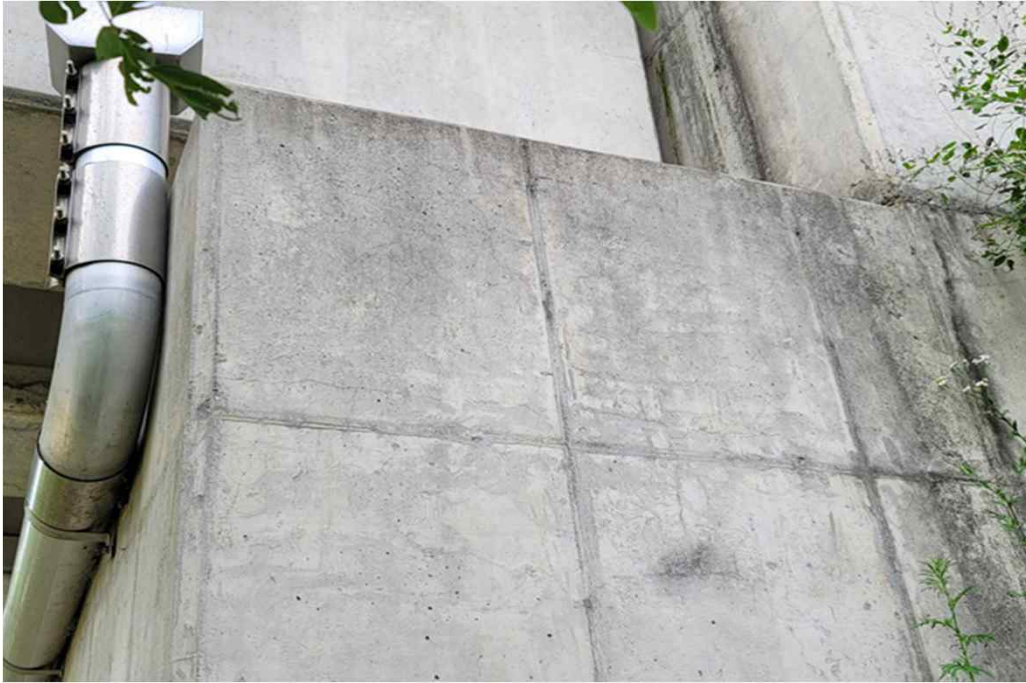
| 점검위치 | - | 도림2육교(A2) | 사진번호 | #05 |

| No. | 위치 | | 점검 내용 | 사진번호 |
|---|---|---|---|---|
| 41 | - | 도림2육교(A2) | STA 80.64k 교대 망상균열(1.5mX1.5m) | #05 |

| 점검내용 | STA 80.64k 교대 망상균열(1.5mX1.5m) | | | |

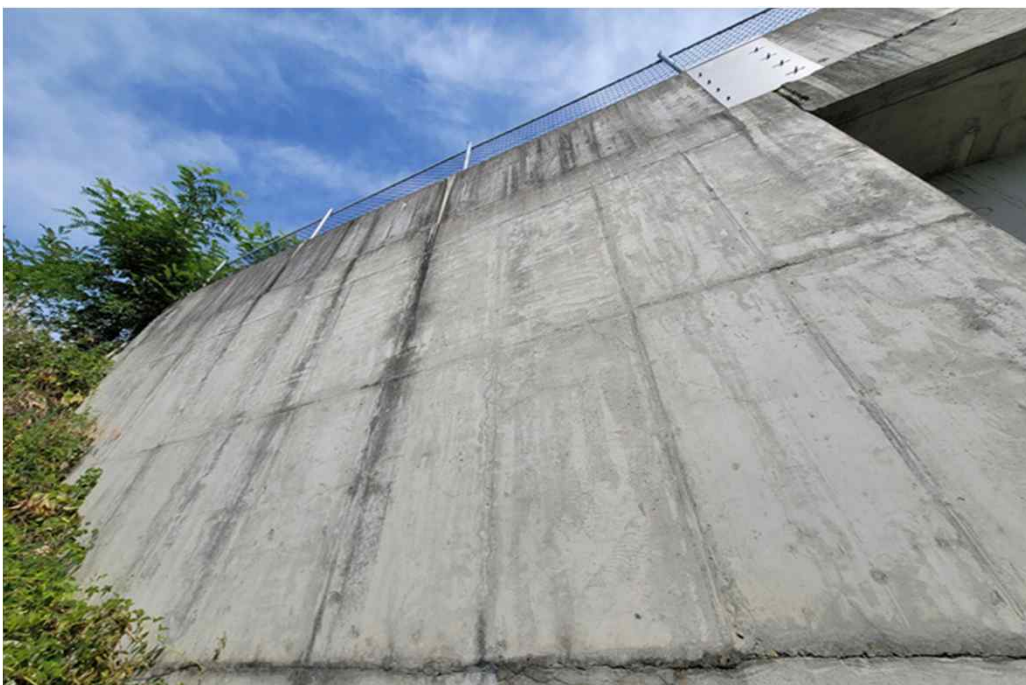
| 점검위치 | - | 도림2육교(A2) | 사진번호 | #06 |

| No. | 위치 | | 점검 내용 | 사진번호 |
|---|---|---|---|---|
| 42 | - | 도림2육교(A2) | STA 80.64k 교대 망상균열(5.0mX4.0m) | #06 |

| 점검내용 | STA 80.64k 교대 망상균열(5.0mX4.0m) | | | |

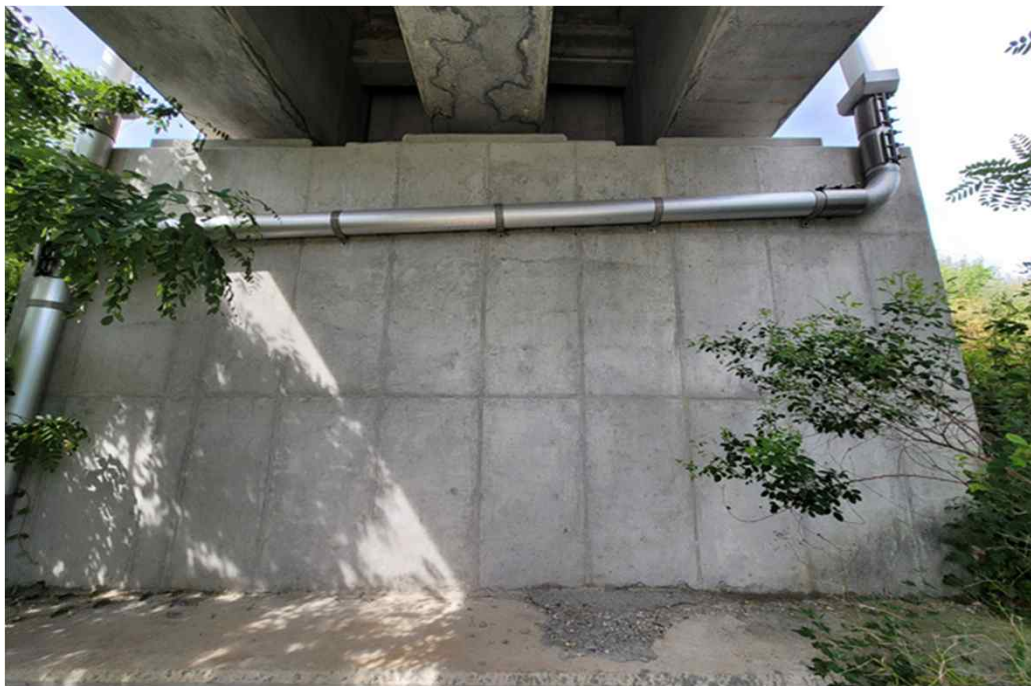
| 점검위치 | - | 도림2육교(A2) | 사진번호 | #07 |

| No. | 위치 | | 점검 내용 | 사진번호 |
|---|---|---|---|---|
| 43 | - | 도림2육교(A2) | STA 80.64k 교대 망상균열(4.5mX2.5m) | #07 |

| 점검내용 | | STA 80.64k 교대 망상균열(4.5mX2.5m) | | |

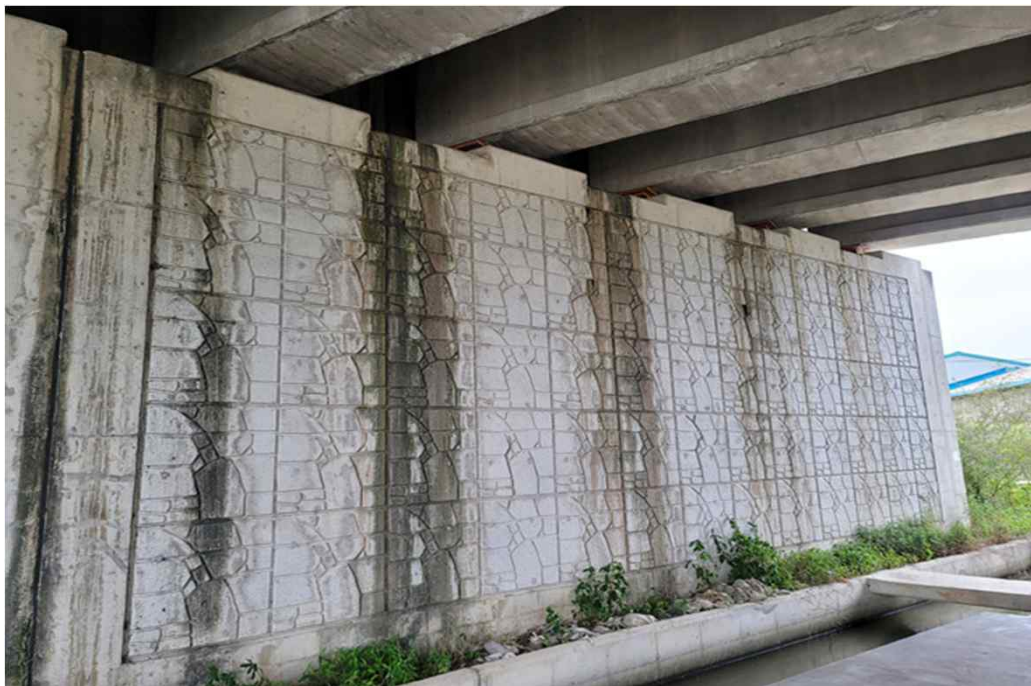
| 점검위치 | 상주 | 언하2교(A1) | 사진번호 | #01 |

| No. | 위치 | | 점검 내용 | 사진번호 |
|---|---|---|---|---|
| 44 | 상주 | 언하2교(A1) | STA 84.17k 교대 누수흔적(1.0mX5.5mX5EA) | #01 |

| 점검내용 | | STA 84.17k 교대 누수흔적(1.0mX5.5mX5EA) | | |

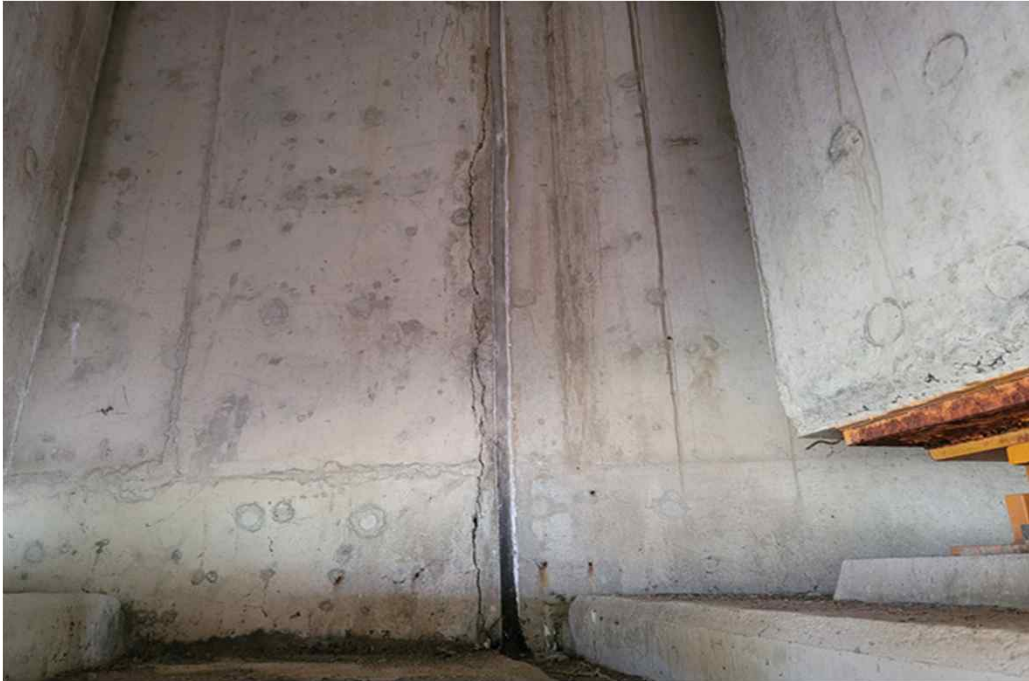
| 점검위치 | 상주 | 언하2교(A2) | 사진번호 | #02 |

| No. | 위치 | | 점검 내용 | 사진번호 |
|---|---|---|---|---|
| 45 | 상주 | 언하2교(A2) | STA 84.17k 교대 들뜸(0.1mX2.0m) | #02 |

| 점검내용 | | STA 84.17k 교대 들뜸(0.1mX2.0m) | | |

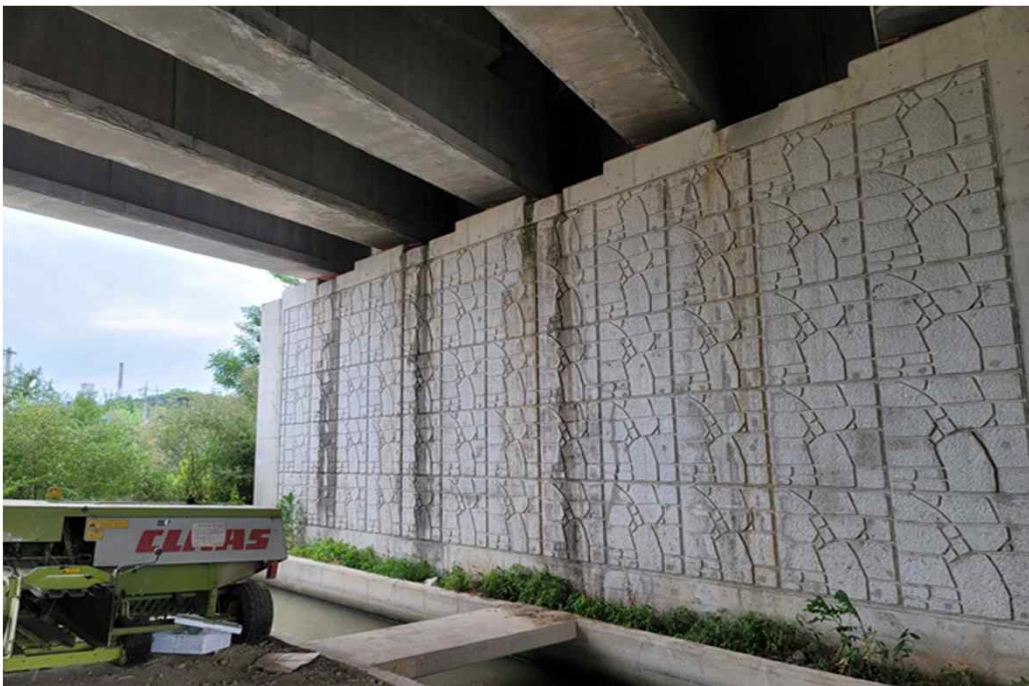
| 점검위치 | 영천 | 언하2교(A1) | 사진번호 | #03 |

| No. | 위치 | | 점검 내용 | 사진번호 |
|---|---|---|---|---|
| 46 | 영천 | 언하2교(A1) | STA 84.20k 교대 누수흔적(1.0mX5.5mX3EA) | #03 |

| 점검내용 | | STA 84.20k 교대 누수흔적(1.0mX5.5mX3EA) | | |

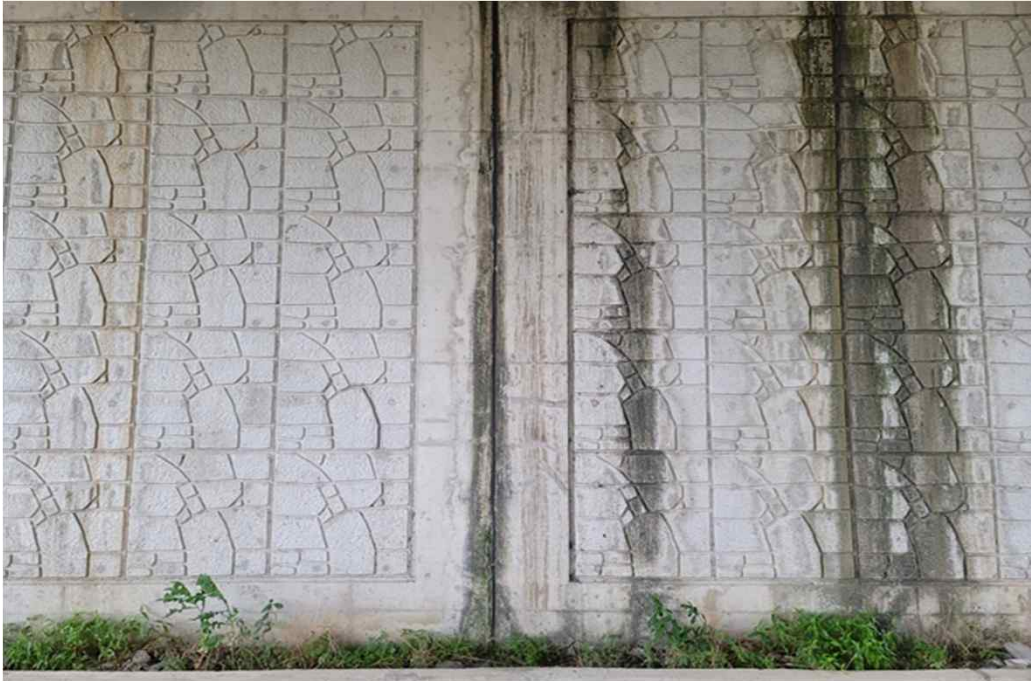
| 점검위치 | 영천 | 언하2교(A1) | 사진번호 | #04 |

| No. | 위치 | | 점검 내용 | 사진번호 |
|---|---|---|---|---|
| 47 | 영천 | 언하2교(A1) | STA 84.20k 교대 들뜸(0.1mX2.0mX2EA) | #04 |

| 점검내용 | | STA 84.20k 교대 들뜸(0.1mX2.0mX2EA) | | |

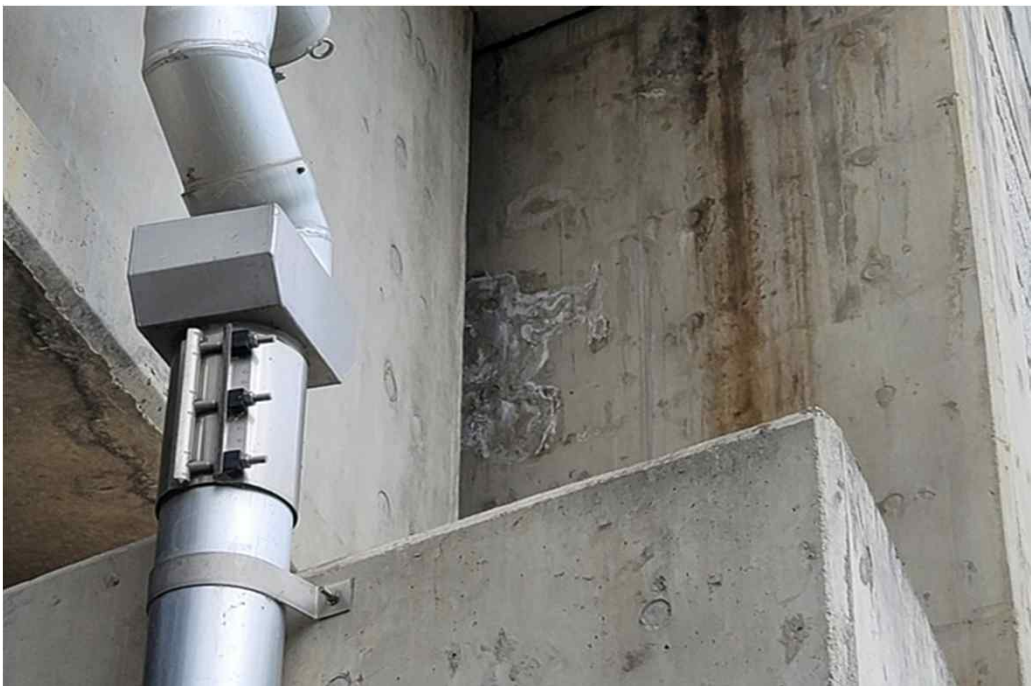
| 점검위치 | 영천 | 언하2교(A2) | 사진번호 | #05 |

| No. | 위치 | | 점검 내용 | 사진번호 |
|---|---|---|---|---|
| 48 | 영천 | 언하2교(A2) | STA 84.20k 교대 백태(0.5mX0.5m) | #05 |

| 점검내용 | | STA 84.20k 교대 백태(0.5mX0.5m) | | |
