## 도로교량 하자 목록(10공구)

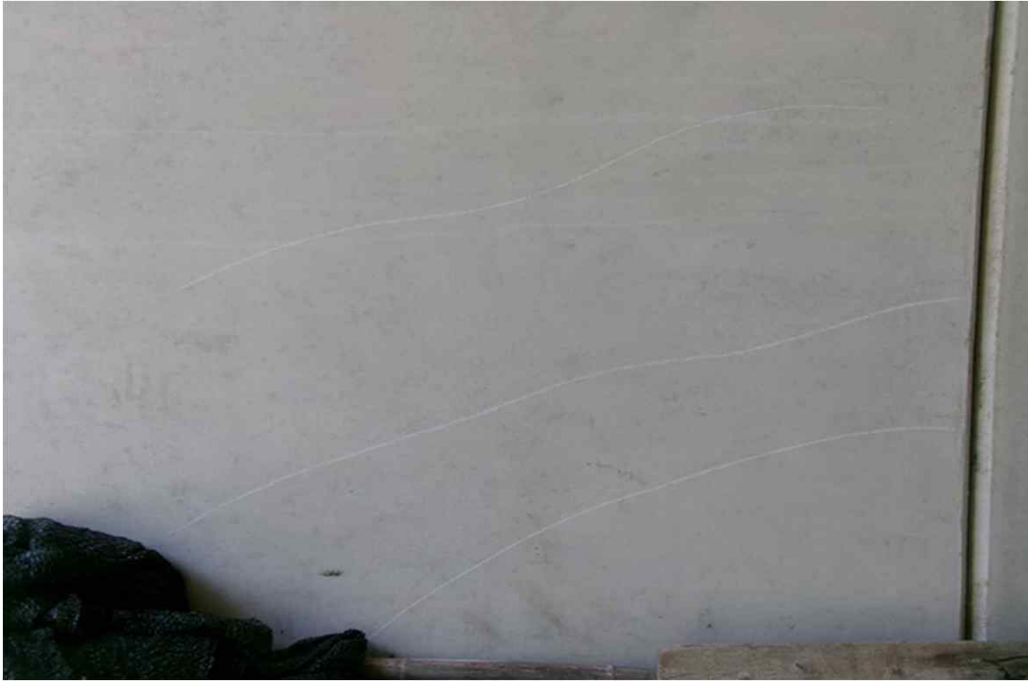
| 점검위치 | - | 목골교(S1) | 사진번호 | #01 |

| No. | 위치 | | 점검 내용 | 사진번호 |
|---|---|---|---|---|
| 1 | - | 목골교(S1) | STA 87.20k 바닥판하면 균열 (0.1mm/1.5mX3EA) | #01 |

| 점검내용 | | STA 87.20k 바닥판하면 균열 (0.1mm/1.5mX3EA) | | |

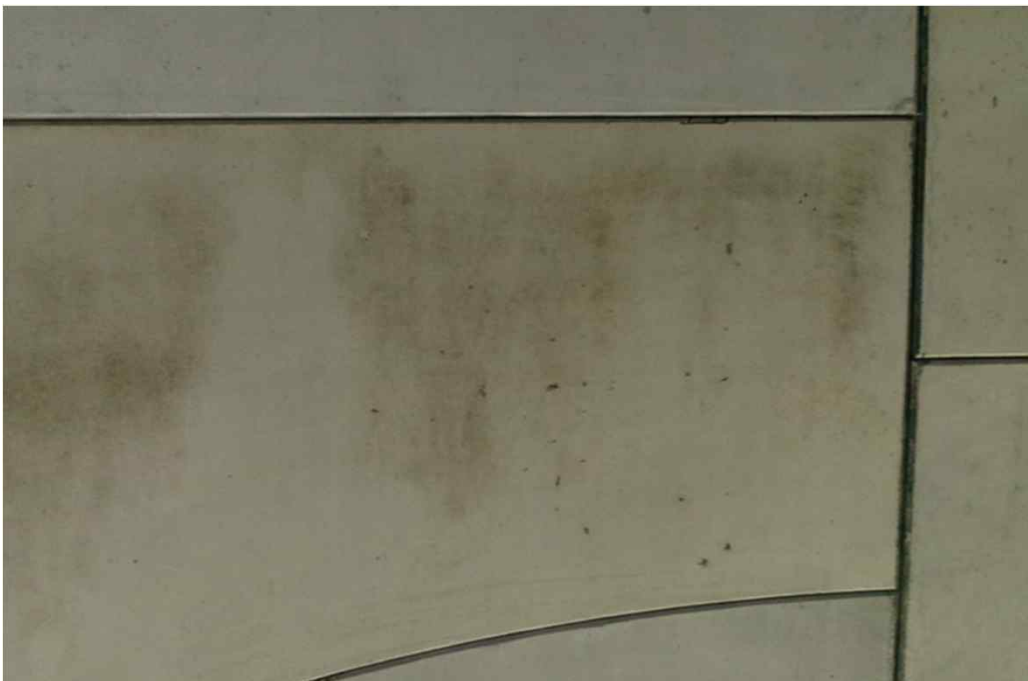
| 점검위치 | - | 목골교(S1) | 사진번호 | #02 |

| No. | 위치 | | 점검 내용 | 사진번호 |
|---|---|---|---|---|
| 2 | - | 목골교(S1) | STA 87.20k 바닥판하면 피복두께부족 (2.0mX2.0m) | #02 |

| 점검내용 | | STA 87.20k 바닥판하면 피복두께부족 (2.0mX2.0m) | | |

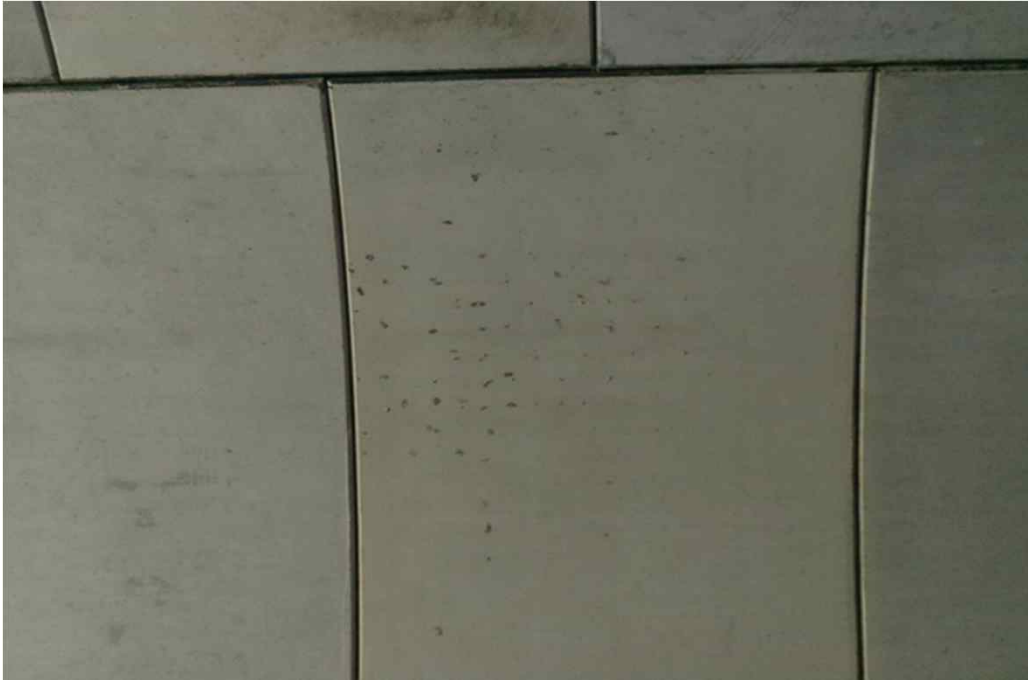
| 점검위치 | - | 목골교(S1) | 사진번호 | #03 |

| No. | 위치 | | 점검 내용 | 사진번호 |
|---|---|---|---|---|
| 3 | - | 목골교(S1) | STA 87.20k 바닥판하면 피복두께부족 (2.0mX4.0m) | #03 |

| 점검내용 | | STA 87.20k 바닥판하면 피복두께부족 (2.0mX4.0m) | | |

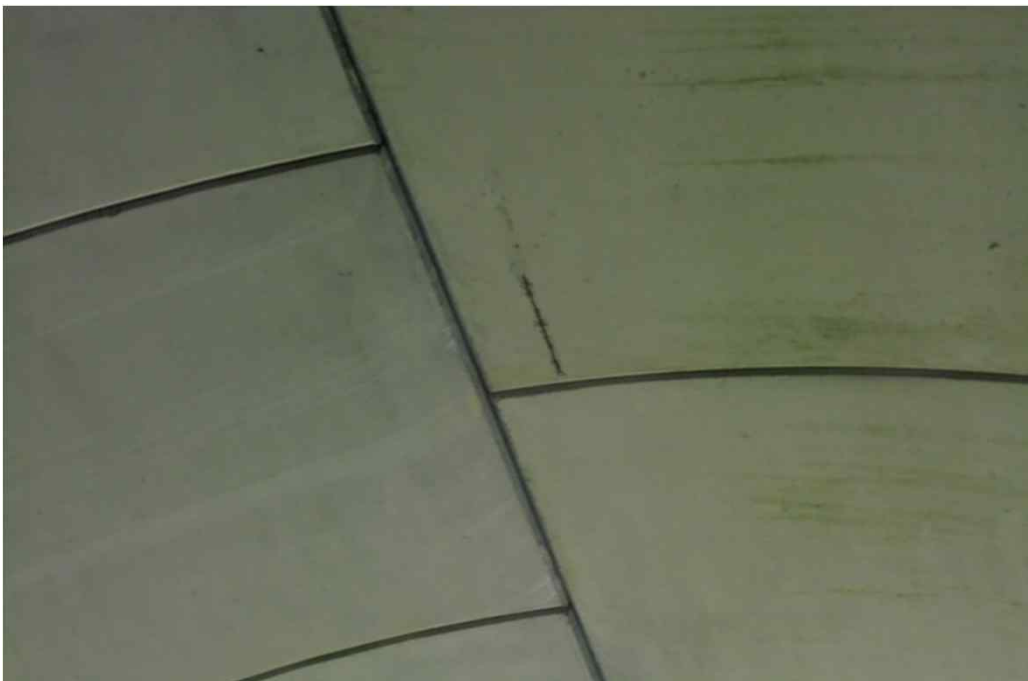
| 점검위치 | - | 목골교(S1) | 사진번호 | #04 |

| No. | 위치 | | 점검 내용 | 사진번호 |
|---|---|---|---|---|
| 4 | - | 목골교(S1) | STA 87.20k 바닥판하면 철근노출 (0.1mX1.0m) | #04 |

| 점검내용 | | STA 87.20k 바닥판하면 철근노출 (0.1mX1.0m) | | |

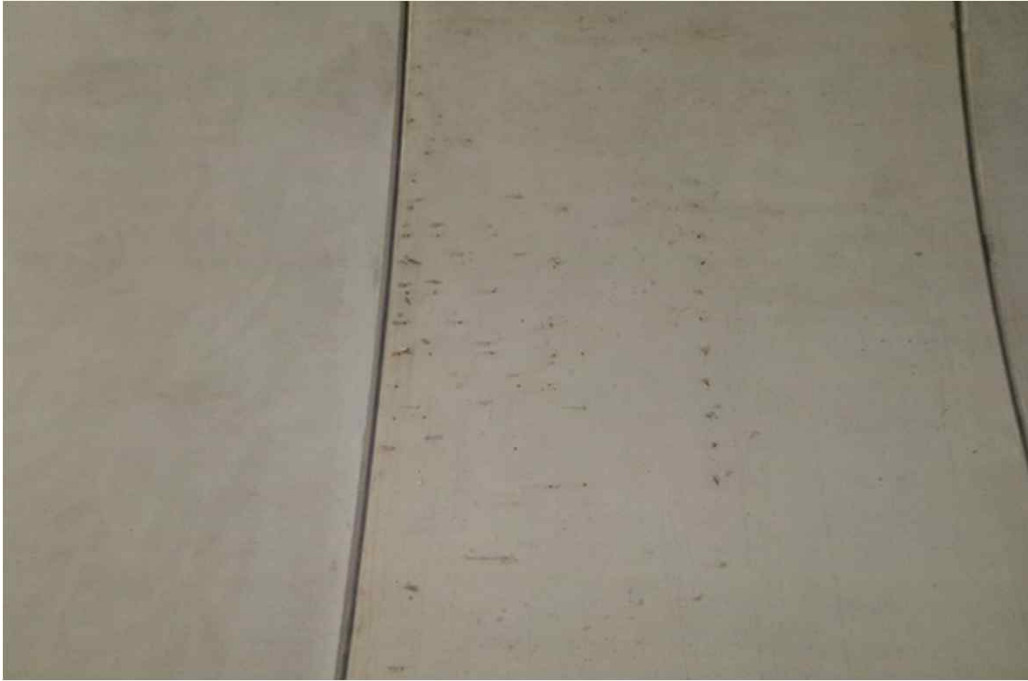
| 점검위치 | - | 목골교(S1) | 사진번호 | #05 |

| No. | 위치 | | 점검 내용 | 사진번호 |
|---|---|---|---|---|
| 5 | - | 목골교(S1) | STA 87.20k 바닥판하면 피복두께부족 (2.0mX4.0m) | #05 |

| 점검내용 | | STA 87.20k 바닥판하면 피복두께부족 (2.0mX4.0m) | | |

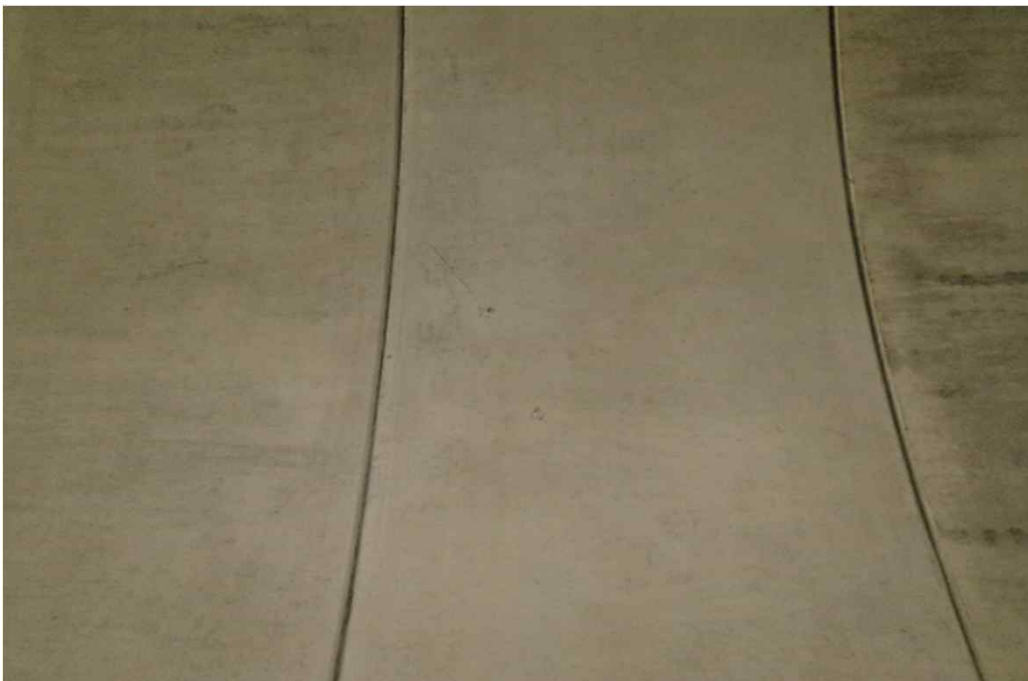
| 점검위치 | - | 목골교(S1) | 사진번호 | #06 |

| No. | 위치 | | 점검 내용 | 사진번호 |
|---|---|---|---|---|
| 6 | - | 목골교(S1) | STA 87.20k 바닥판하면 파손(0.1mX0.2mX2EA) | #06 |

| 점검내용 | | STA 87.20k 바닥판하면 파손(0.1mX0.2mX2EA) | | |

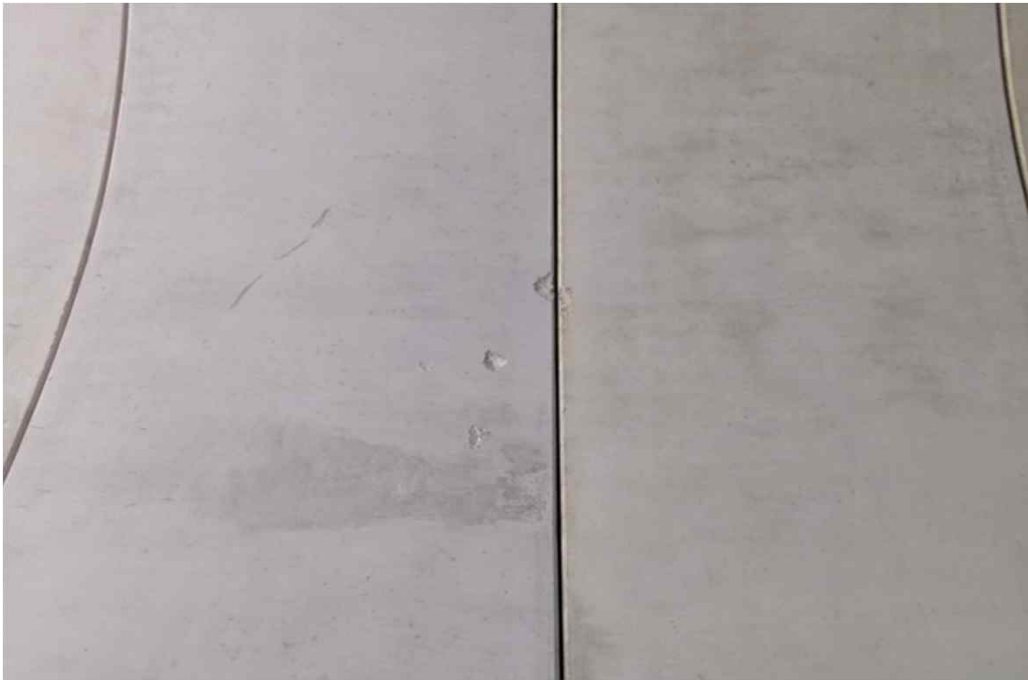
| 점검위치 | - | 목골교(S1) | 사진번호 | #07 |

| No. | 위치 | | 점검 내용 | 사진번호 |
|---|---|---|---|---|
| 7 | - | 목골교(S1) | STA 87.20k 바닥판하면 파손(0.2mX0.2mX4EA) | #07 |

| 점검내용 | | STA 87.20k 바닥판하면 파손(0.2mX0.2mX4EA) | | |

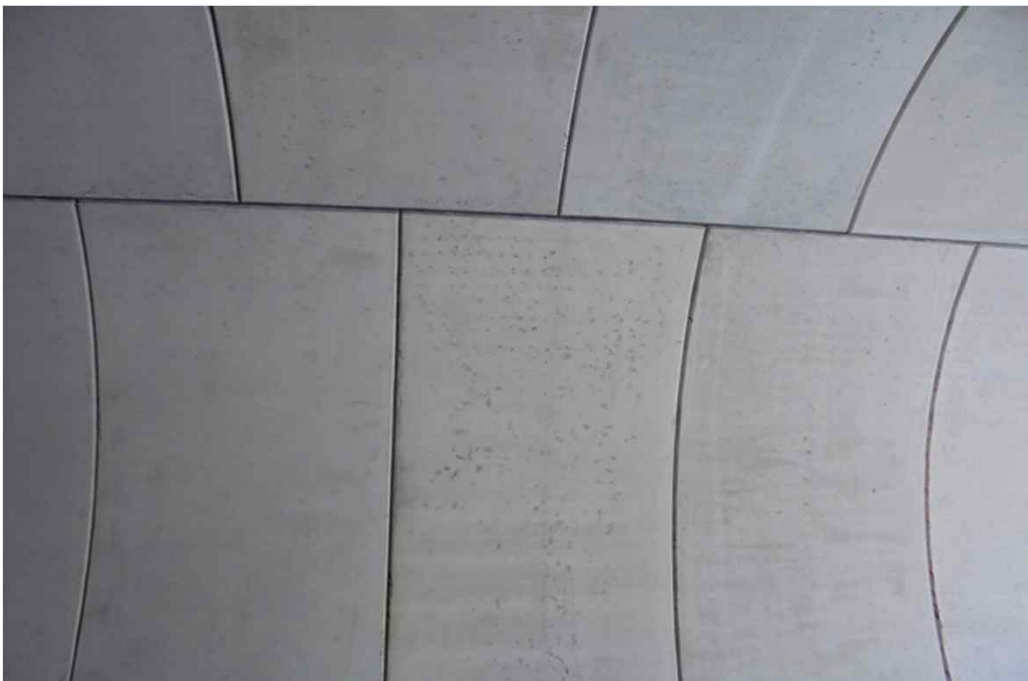
| 점검위치 | - | 목골교(S1) | 사진번호 | #08 |

| No. | 위치 | | 점검 내용 | 사진번호 |
|---|---|---|---|---|
| 8 | - | 목골교(S1) | STA 87.20k 바닥판하면 피복두께부족 (2.0mX4.0m) | #08 |

| 점검내용 | | STA 87.20k 바닥판하면 피복두께부족 (2.0mX4.0m) | | |

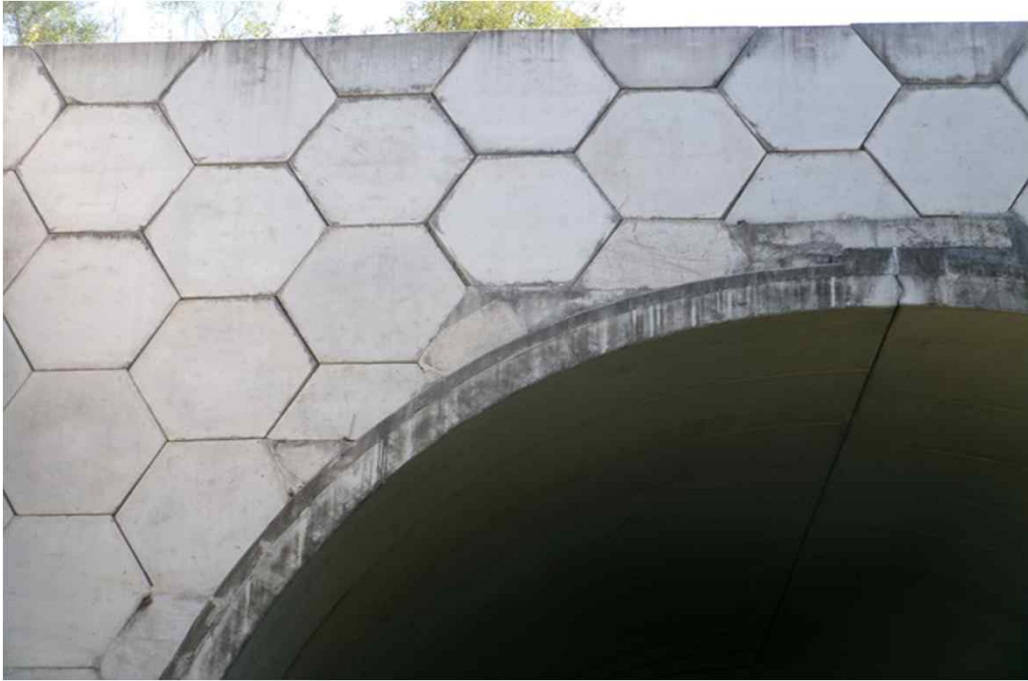
| 점검위치 | - | 대곡교(S1) | 사진번호 | #01 |

| No. | 위치 | | 점검 내용 | 사진번호 |
|---|---|---|---|---|
| 9 | - | 대곡교(S1) | STA 90.16k 입구부 외측 판넬 파손(0.2mX0.4m) | #01 |

| 점검내용 | | STA 90.16k 입구부 외측 판넬 파손(0.2mX0.4m) | | |

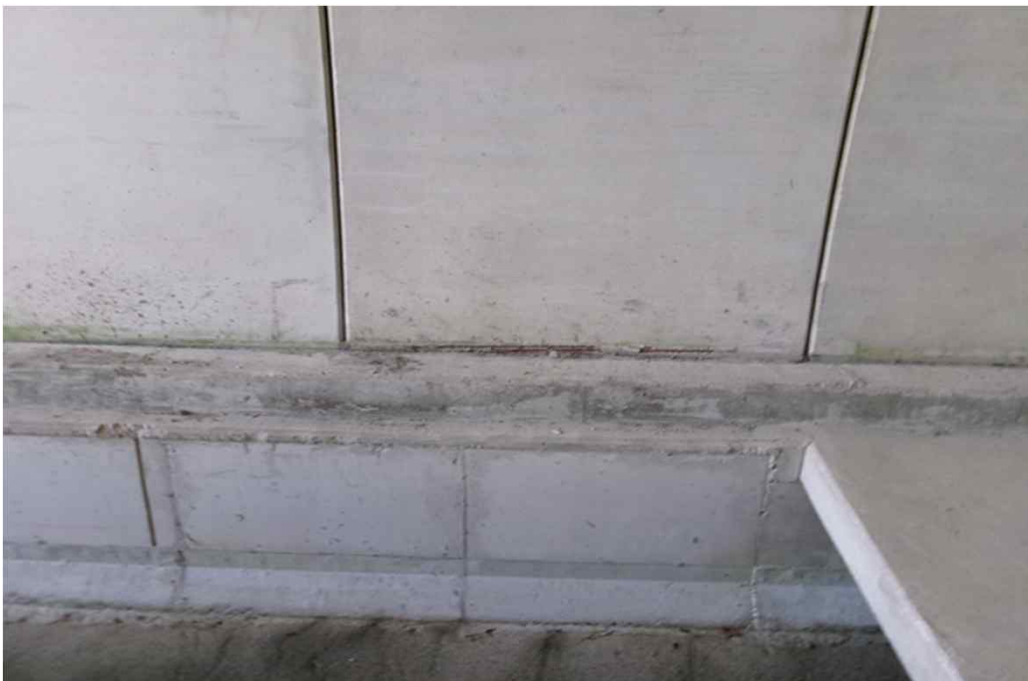
| 점검위치 | - | 대곡교(A2) | 사진번호 | #02 |

| No. | 위치 | | 점검 내용 | 사진번호 |
|---|---|---|---|---|
| 10 | - | 대곡교(A2) | STA 90.16k 교대 철근노출 (0.1mX1.5m) | #02 |

| 점검내용 | | STA 90.16k 교대 철근노출 (0.1mX1.5m) | | |

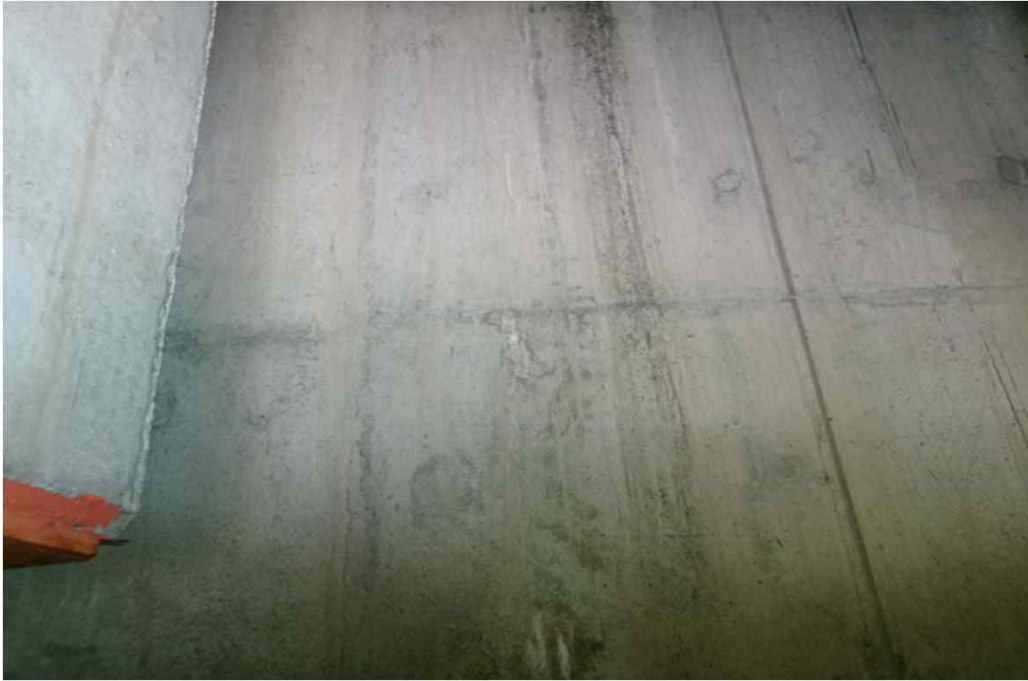
| 점검위치 | - | 오천교(A1) | 사진번호 | #01 |

| No. | 위치 | | 점검 내용 | 사진번호 |
|---|---|---|---|---|
| 11 | - | 오천교(A1) | STA 92.13k 교대 균열 (0.2mm/1.0m) | #01 |

| 점검내용 | | STA 92.13k 교대 균열 (0.2mm/1.0m) | | |

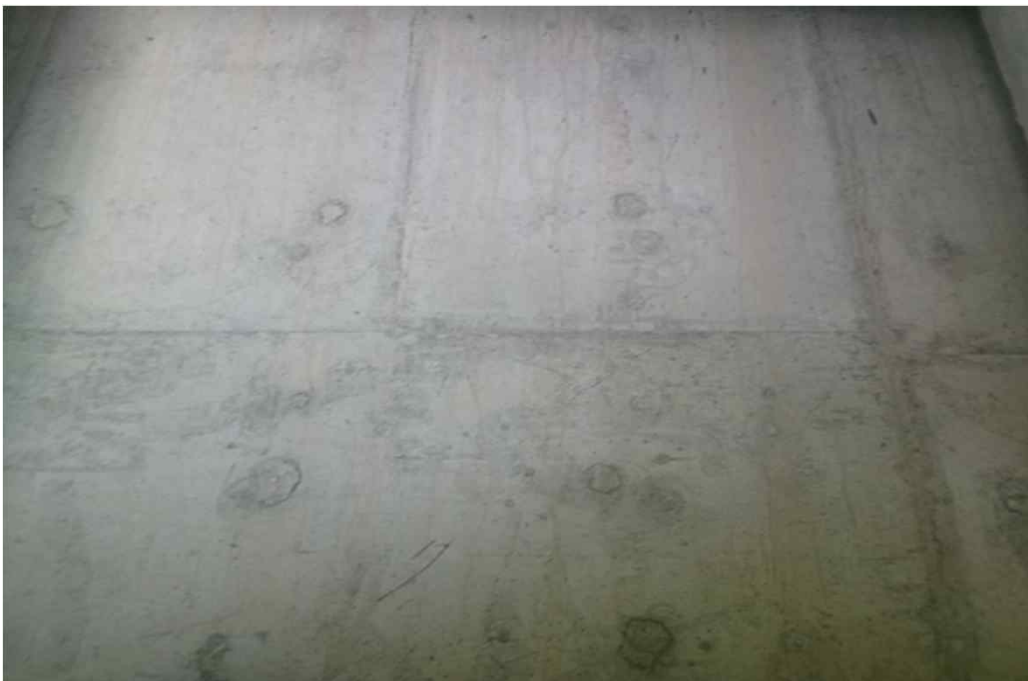
| 점검위치 | - | 오천교(A1) | 사진번호 | #02 |

| No. | 위치 | | 점검 내용 | 사진번호 |
|---|---|---|---|---|
| 12 | - | 오천교(A1) | STA 92.13k 교대 균열 (0.2mm/1.5m) | #02 |

| 점검내용 | | STA 92.13k 교대 균열 (0.2mm/1.5m) | | |

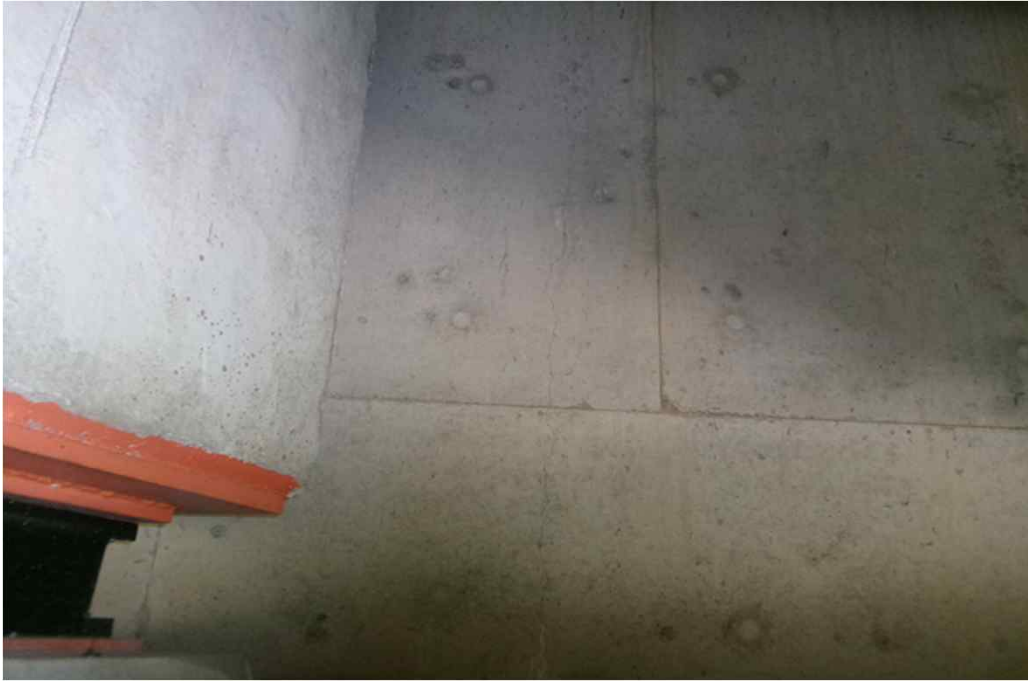
| 점검위치 | - | 오천교(A1) | 사진번호 | #03 |

| No. | 위치 | | 점검 내용 | 사진번호 |
|---|---|---|---|---|
| 13 | - | 오천교(A1) | STA 92.13k 교대 균열 (0.2mm/2.0m) | #03 |

| 점검내용 | | STA 92.13k 교대 균열 (0.2mm/2.0m) | | |

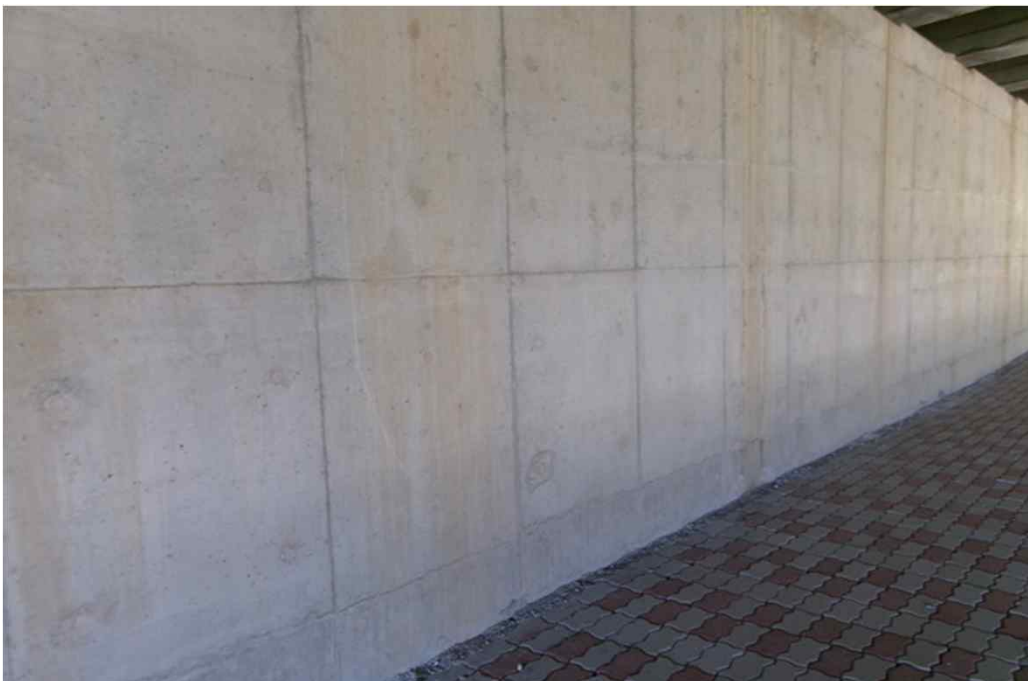
| 점검위치 | - | 오천교(A1) | 사진번호 | #04 |

| No. | 위치 | | 점검 내용 | 사진번호 |
|---|---|---|---|---|
| 14 | - | 오천교(A1) | STA 92.13k 교대 균열 (0.3m/3.0mX13EA) | #04 |

| 점검내용 | | STA 92.13k 교대 균열 (0.3m/3.0mX13EA) | | |

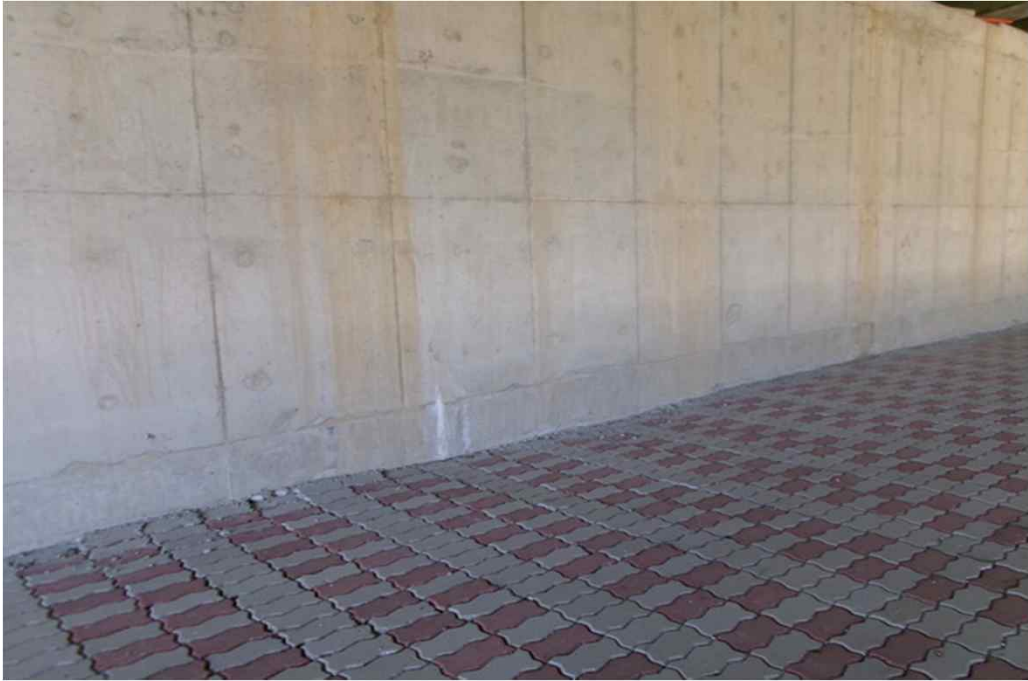
| 점검위치 | - | 오천교(A1) | 사진번호 | #05 |

| No. | 위치 | | 점검 내용 | 사진번호 |
|---|---|---|---|---|
| 15 | - | 오천교(A1) | STA 92.13k 교대 균열부백태 (0.1mX0.3m) | #05 |

| 점검내용 | | STA 92.13k 교대 균열부백태 (0.1mX0.3m) | | |

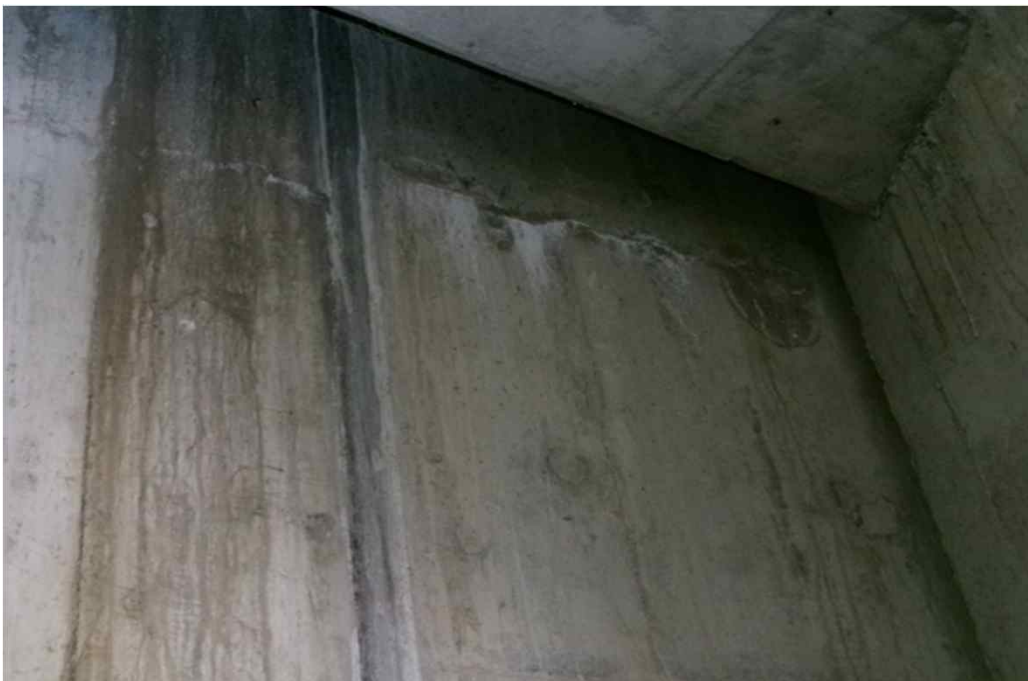
| 점검위치 | - | 오천교(A1) | 사진번호 | #06 |

| No. | 위치 | | 점검 내용 | 사진번호 |
|---|---|---|---|---|
| 16 | - | 오천교(A1) | STA 92.13k 교대 균열부백태 (0.2mX1.0m) | #06 |

| 점검내용 | | STA 92.13k 교대 균열부백태 (0.2mX1.0m) | | |

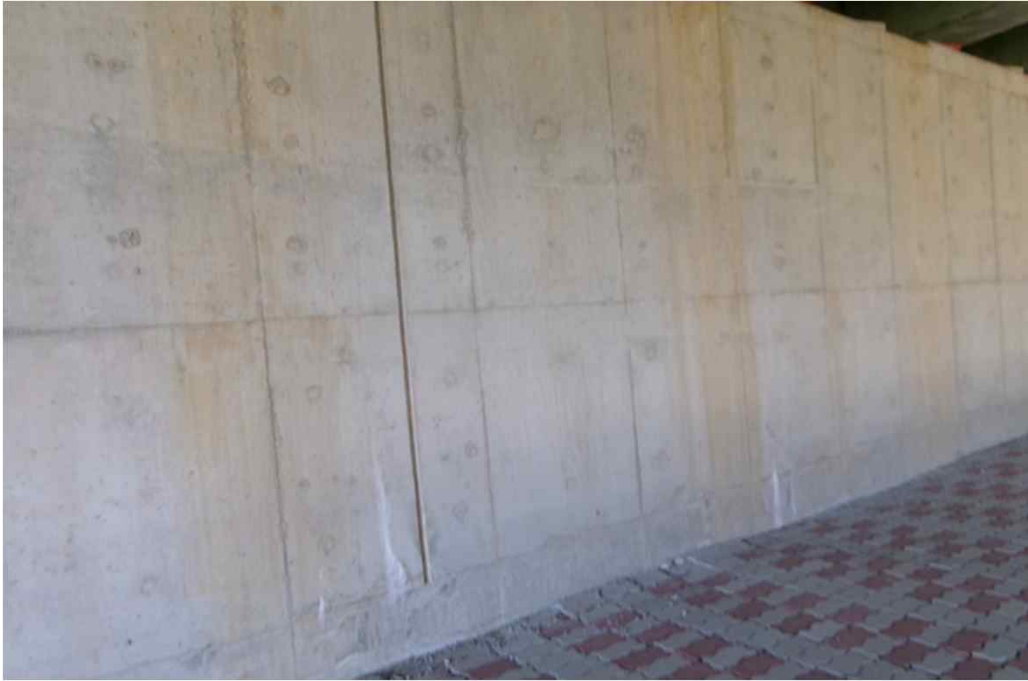
| 점검위치 | - | 오천교(A1) | 사진번호 | #07 |

| No. | 위치 | | 점검 내용 | 사진번호 |
|---|---|---|---|---|
| 17 | - | 오천교(A1) | STA 92.13k 교대 망상균열 (3.0mX2.0m) | #07 |

| 점검내용 | | STA 92.13k 교대 망상균열 (3.0mX2.0m) | | |

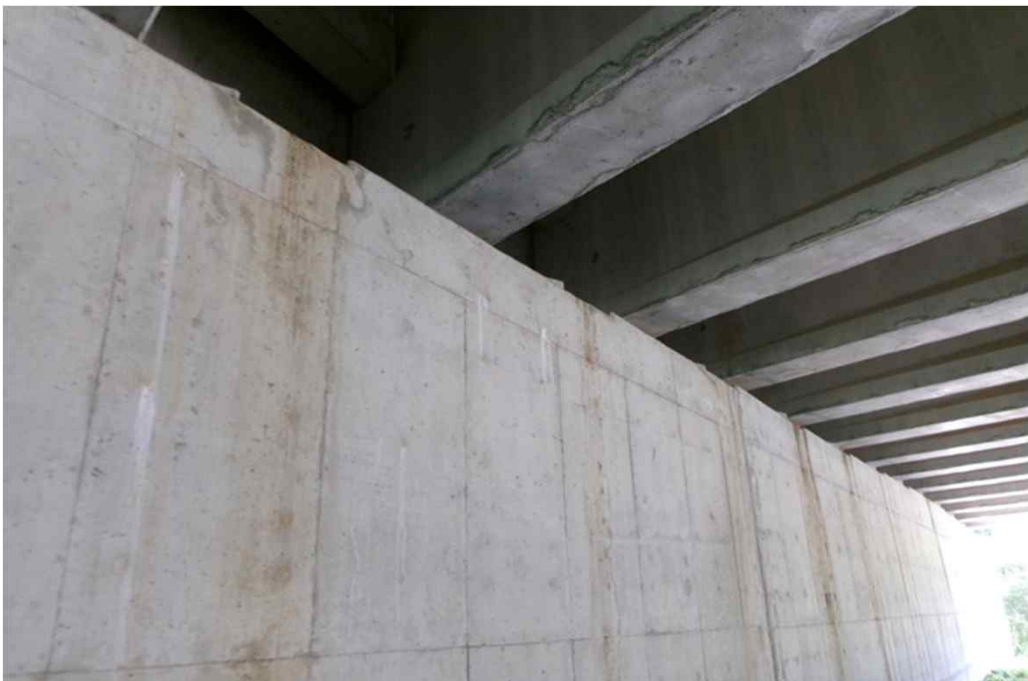
| 점검위치 | - | 오천교(A1) | 사진번호 | #08 |

| No. | 위치 | | 점검 내용 | 사진번호 |
|---|---|---|---|---|
| 18 | - | 오천교(A1) | STA 92.13k 교대 백태 (0.1mX0.3mX2EA) | #08 |

| 점검내용 | | STA 92.13k 교대 백태 (0.1mX0.3mX2EA) | | |

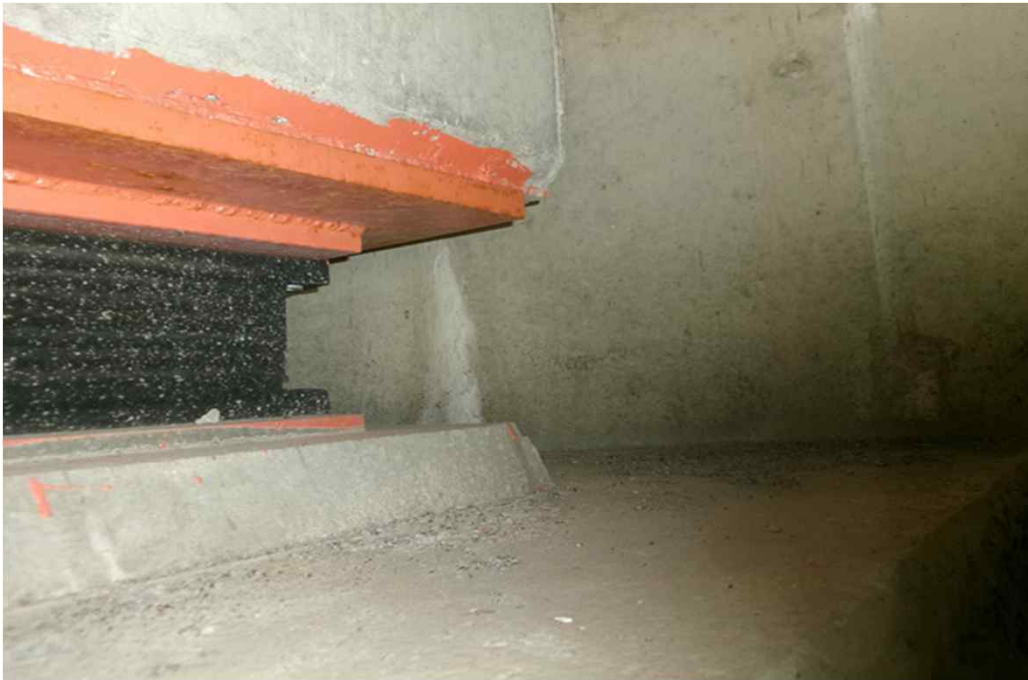
| 점검위치 | - | 오천교(A1) | 사진번호 | #09 |

| No. | 위치 | | 점검 내용 | 사진번호 |
|---|---|---|---|---|
| 19 | - | 오천교(A1) | STA 92.13k 교대 백태(0.2mX0.5mX2EA) | #09 |

| 점검내용 | | STA 92.13k 교대 백태(0.2mX0.5mX2EA) | | |

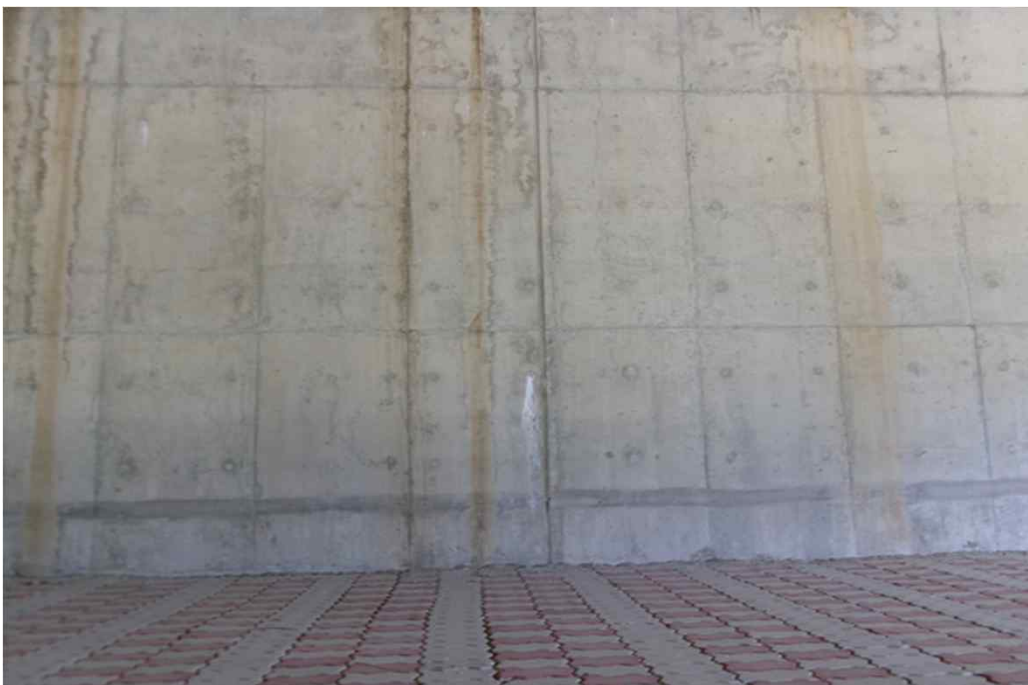
| 점검위치 | - | 오천교(A1) | 사진번호 | #10 |

| No. | 위치 | | 점검 내용 | 사진번호 |
|---|---|---|---|---|
| 20 | - | 오천교(A1) | STA 92.13k 교대 백태(0.2mX1.0m) | #10 |

| 점검내용 | | STA 92.13k 교대 백태(0.2mX1.0m) | | |

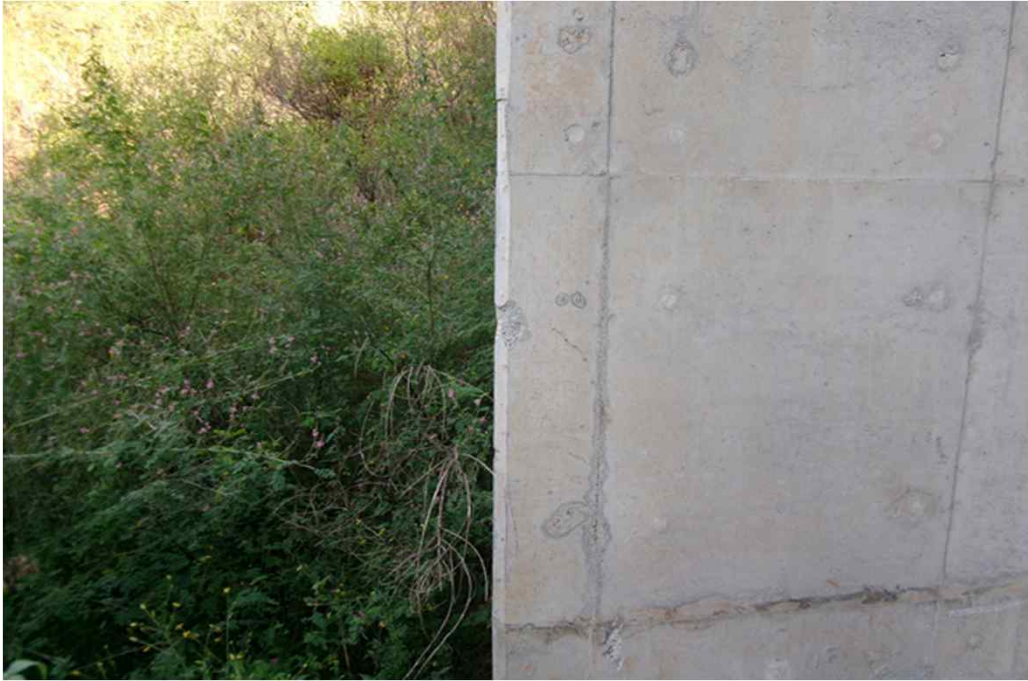
| 점검위치 | - | 오천교(A1) | 사진번호 | #11 |

| No. | 위치 | | 점검 내용 | 사진번호 |
|---|---|---|---|---|
| 21 | - | 오천교(A1) | STA 92.13k 교대 파손(0.1mX0.2m) | #11 |

| 점검내용 | | STA 92.13k 교대 파손(0.1mX0.2m) | | |

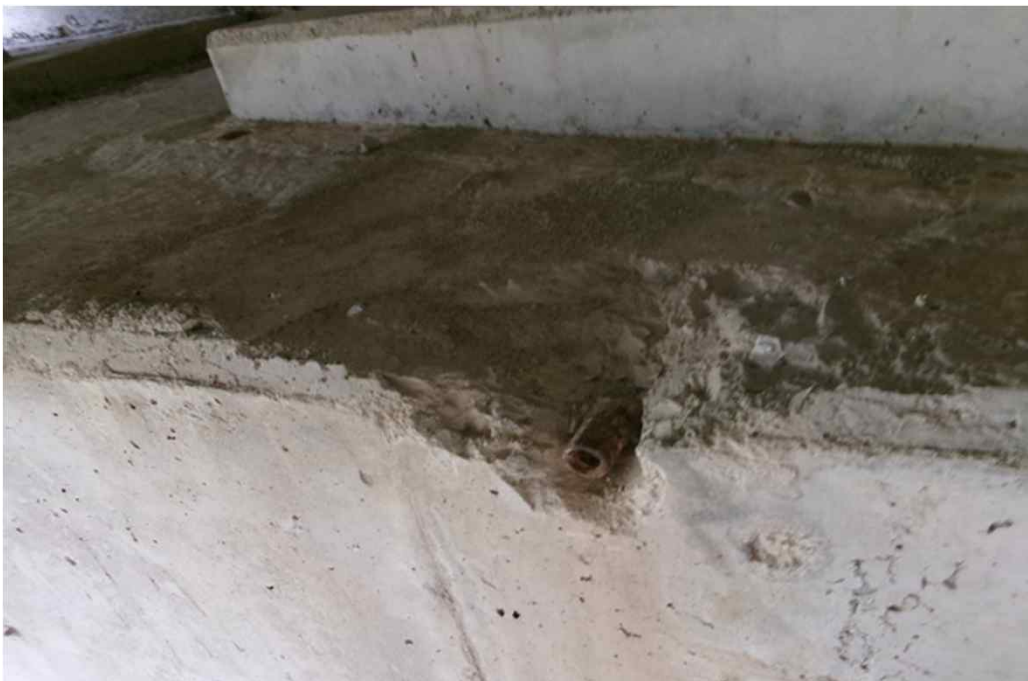
| 점검위치 | - | 오천교(A1) | 사진번호 | #12 |

| No. | 위치 | | 점검 내용 | 사진번호 |
|---|---|---|---|---|
| 22 | - | 오천교(A1) | STA 92.13k 교대 파손 및 철근노출(0.2mX0.2m) | #12 |

| 점검내용 | | STA 92.13k 교대 파손 및 철근노출(0.2mX0.2m) | | |

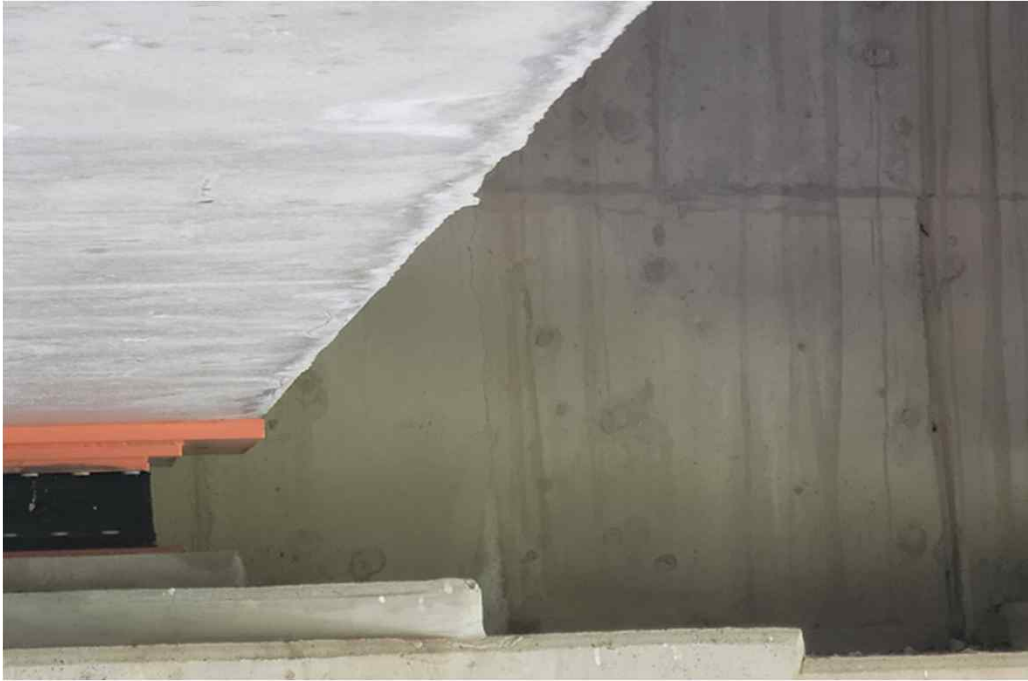
| 점검위치 | - | 오천교(A2) | 사진번호 | #13 |

| No. | 위치 | | 점검 내용 | 사진번호 |
|---|---|---|---|---|
| 23 | - | 오천교(A2) | STA 92.19k 교대 균열(0.3mm/0.2mX4EA) | #13 |

| 점검내용 | | STA 92.19k 교대 균열(0.3mm/0.2mX4EA) | | |

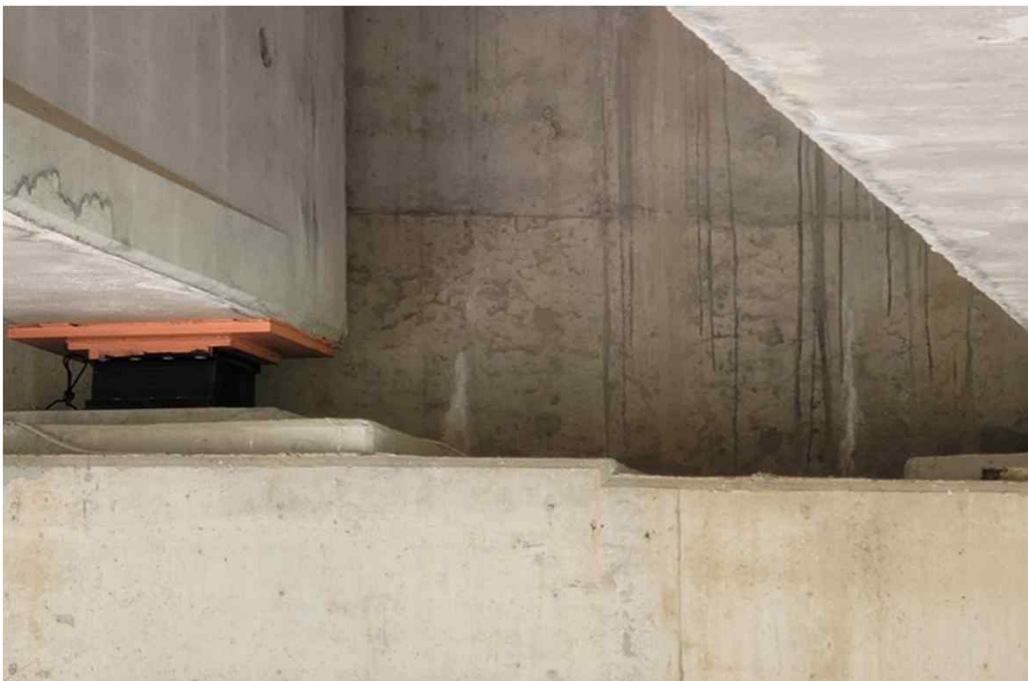
| 점검위치 | - | 오천교(A2) | 사진번호 | #14 |

| No. | 위치 | | 점검 내용 | 사진번호 |
|---|---|---|---|---|
| 24 | - | 오천교(A2) | STA 92.19k 균열부백태(0.2mX0.5mX4EA) | #14 |

| 점검내용 | | STA 92.19k 균열부백태(0.2mX0.5mX4EA) | | |

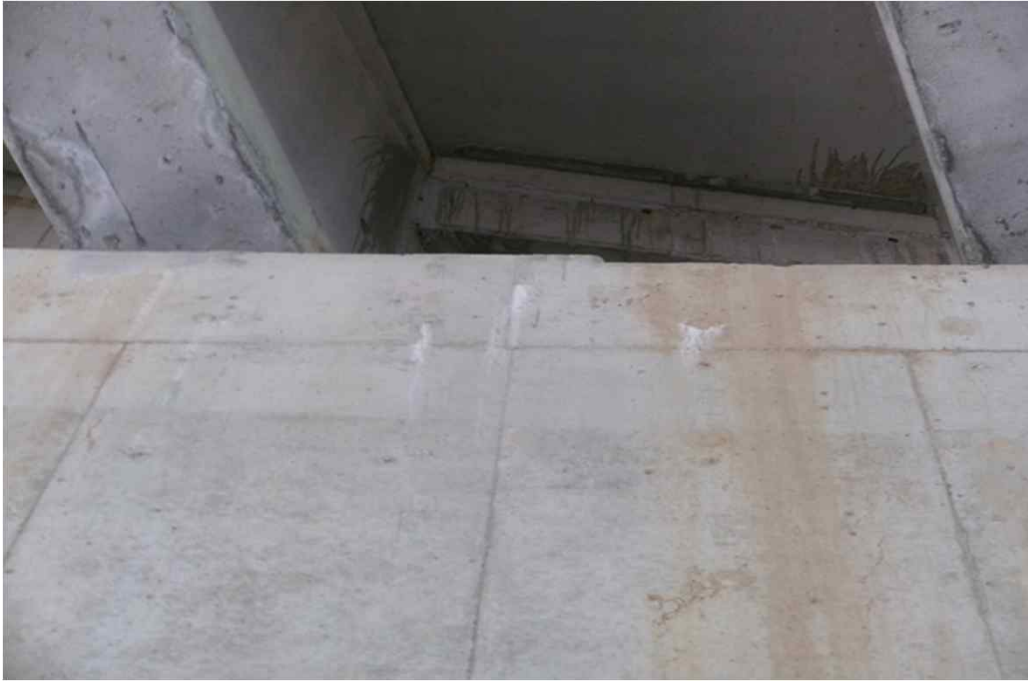
| 점검위치 | - | 오천교(A2) | 사진번호 | #15 |

| No. | 위치 | | 점검 내용 | 사진번호 |
|---|---|---|---|---|
| 25 | - | 오천교(A2) | STA 92.19k 교대 백태(0.2mX0.3mX3EA) | #15 |

| 점검내용 | | STA 92.19k 교대 백태(0.2mX0.3mX3EA) | | |

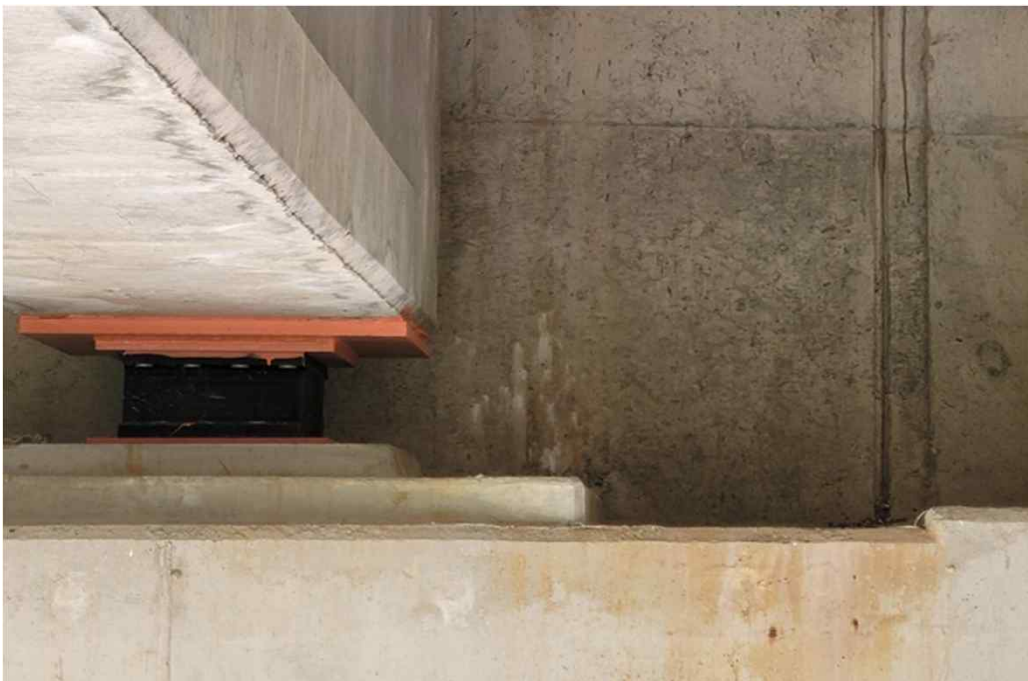
| 점검위치 | - | 오천교(A2) | 사진번호 | #16 |

| No. | 위치 | | 점검 내용 | 사진번호 |
|---|---|---|---|---|
| 26 | - | 오천교(A2) | STA 92.19k 교대 백태(0.5mX0.5m) | #16 |

| 점검내용 | | STA 92.19k 교대 백태(0.5mX0.5m) | | |

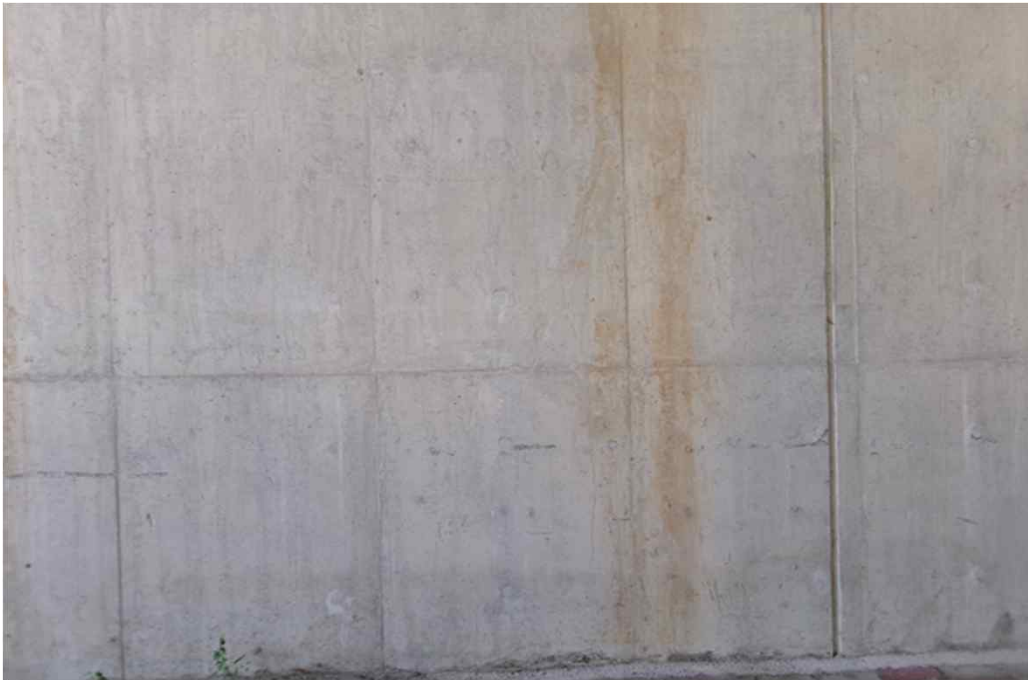
| 점검위치 | - | 오천교(A2) | 사진번호 | #17 |

| No. | 위치 | | 점검 내용 | 사진번호 |
|---|---|---|---|---|
| 27 | - | 오천교(A2) | STA 92.19k 교대 균열(0.2mm/3.0m) | #17 |

| 점검내용 | | STA 92.19k 교대 균열(0.2mm/3.0m) | | |

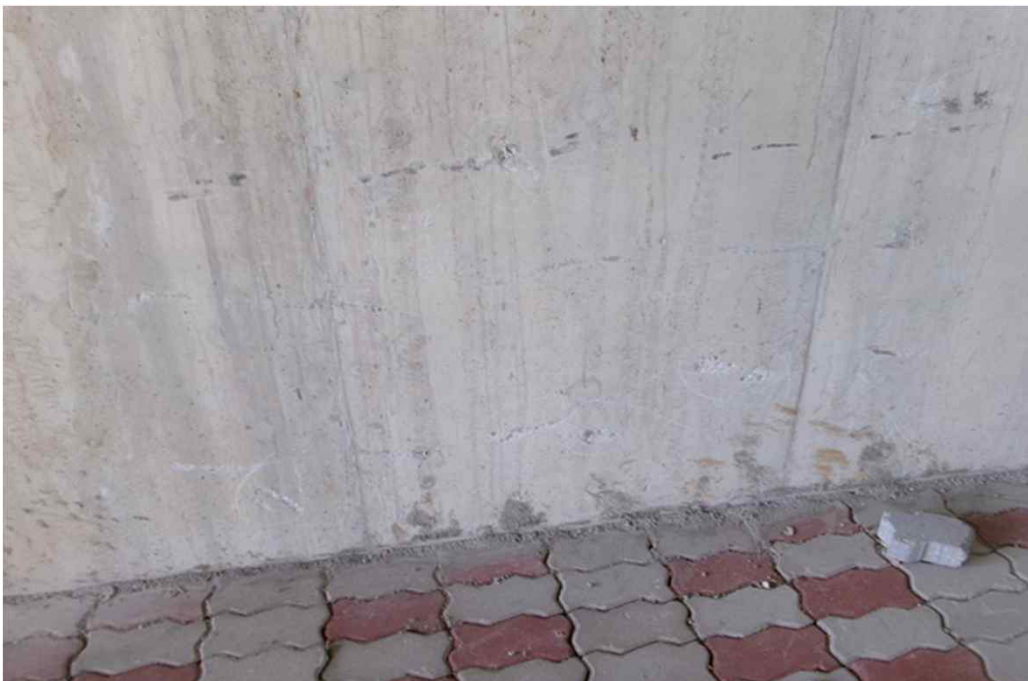
| 점검위치 | - | 오천교(A2) | 사진번호 | #18 |

| No. | 위치 | | 점검 내용 | 사진번호 |
|---|---|---|---|---|
| 28 | - | 오천교(A2) | STA 92.19k 교대 굽힘(0.1mX0.2mX5EA) | #18 |

| 점검내용 | | STA 92.19k 교대 균함(0.1mX0.2mX5EA) | | |

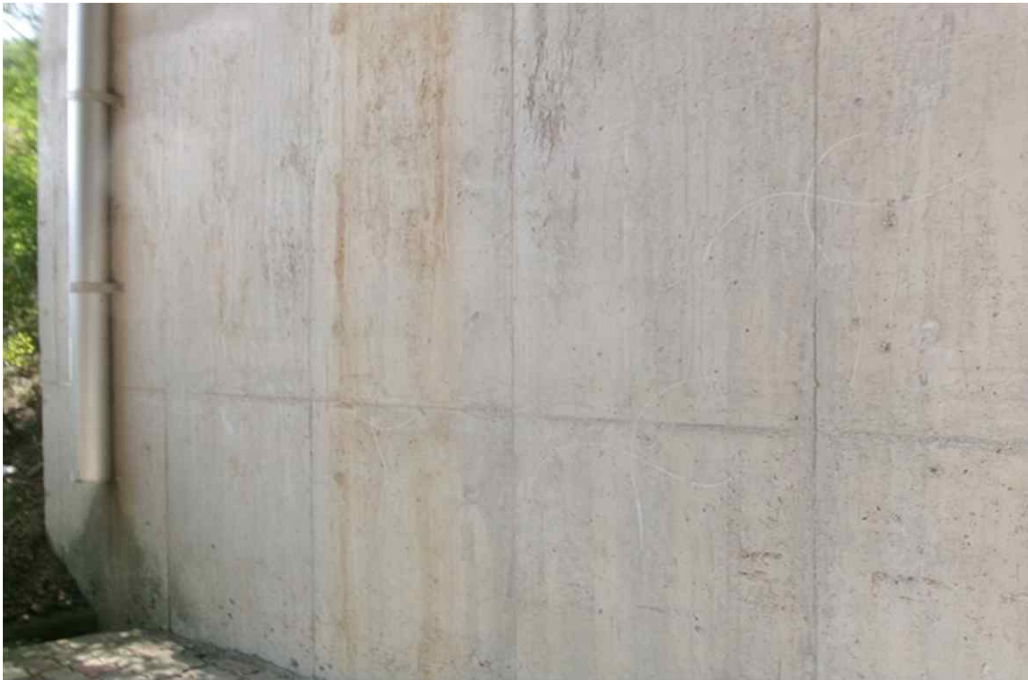
| 점검위치 | - | 오천교(A2) | 사진번호 | #19 |

| No. | 위치 | | 점검 내용 | 사진번호 |
|---|---|---|---|---|
| 29 | - | 오천교(A2) | STA 92.19k 교대 망상균열(3.0mX5.0m) | #19 |

| 점검내용 | | STA 92.19k 교대 망상균열(3.0mX5.0m) | | |

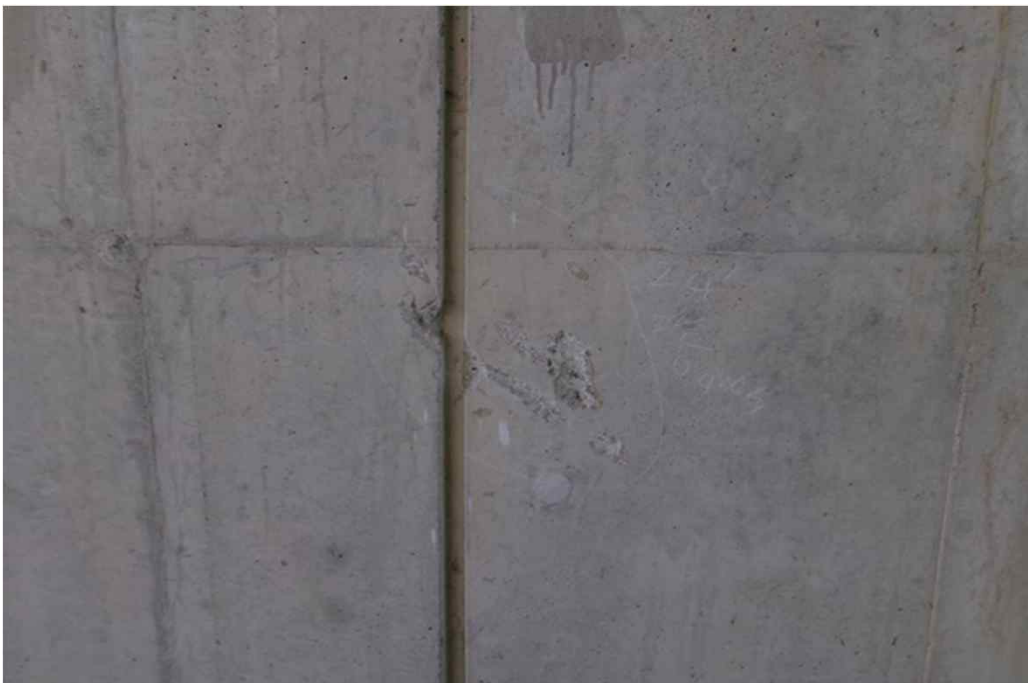
| 점검위치 | - | 오천교(A2) | 사진번호 | #20 |

| No. | 위치 | | 점검 내용 | 사진번호 |
|---|---|---|---|---|
| 30 | - | 오천교(A2) | STA 92.19k 교대 파손(0.4mX0.3m) | #20 |

| 점검내용 | | STA 92.19k 교대 파손(0.4mX0.3m) | | |
