## 도로교량 하자 목록(10공구)

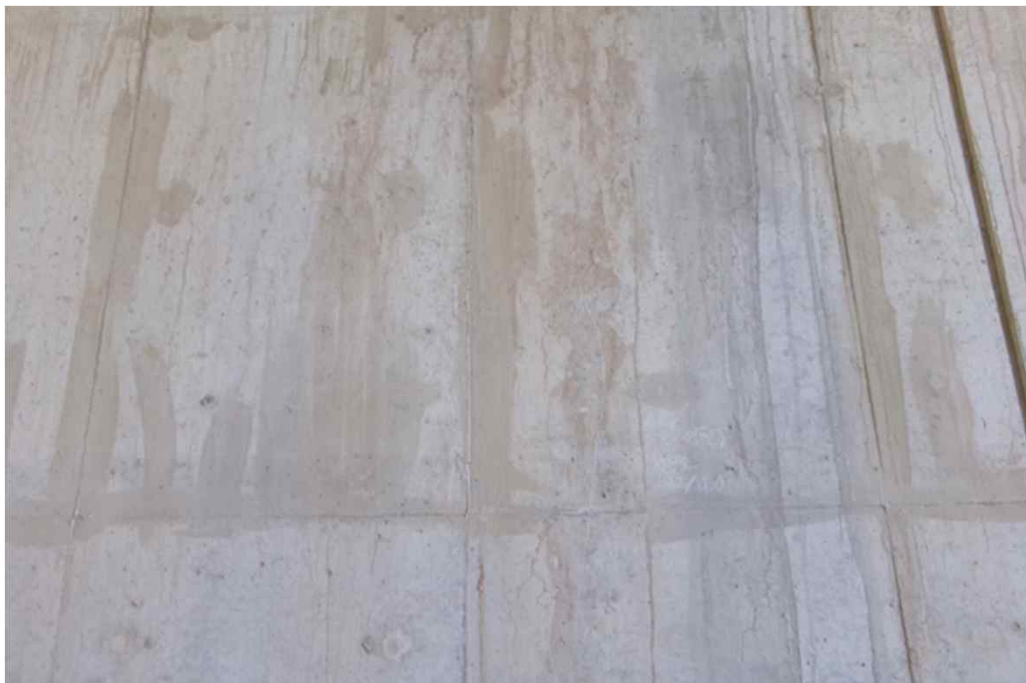
| 점검위치 | - | 오천교(A2) | 사진번호 | #21 |

| No. | 위치 | | 점검 내용 | 사진번호 |
|---|---|---|---|---|
| 31 | - | 오천교(A2) | STA 92.19k 교대 균열(0.2mm/4.0m) | #21 |

| 점검내용 | | STA 92.19k 교대 균열(0.2mm/4.0m) | | |

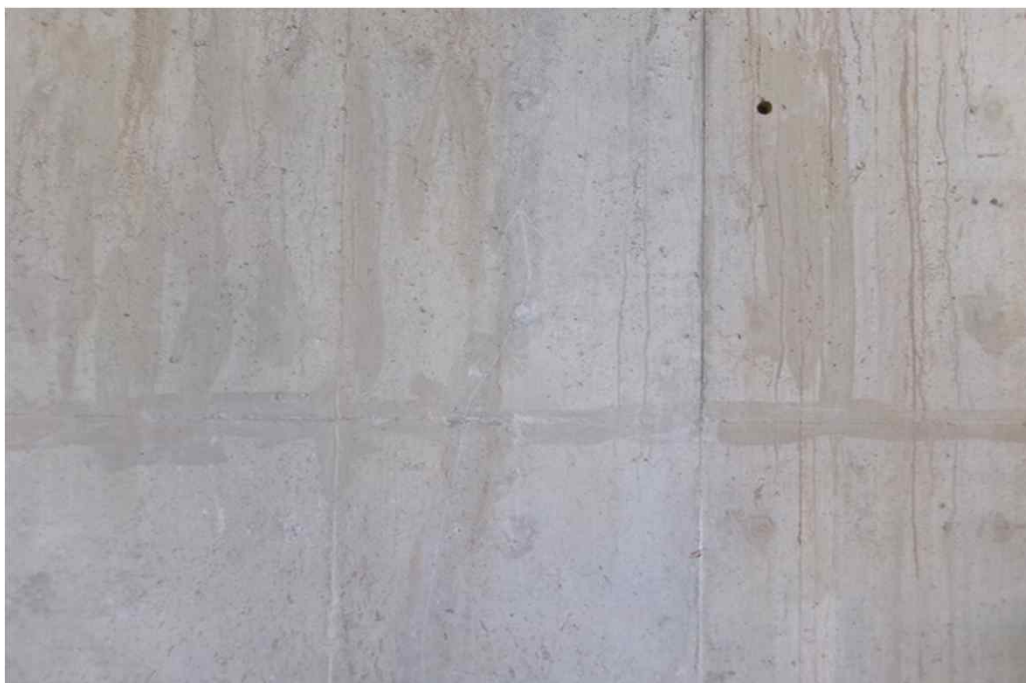
| 점검위치 | - | 오천교(A2) | 사진번호 | #22 |

| No. | 위치 | | 점검 내용 | 사진번호 |
|---|---|---|---|---|
| 32 | - | 오천교(A2) | STA 92.19k 교대 균열(0.2mm/4.0m) | #22 |

| 점검내용 | | STA 92.19k 교대 균열(0.2mm/4.0m) | | |

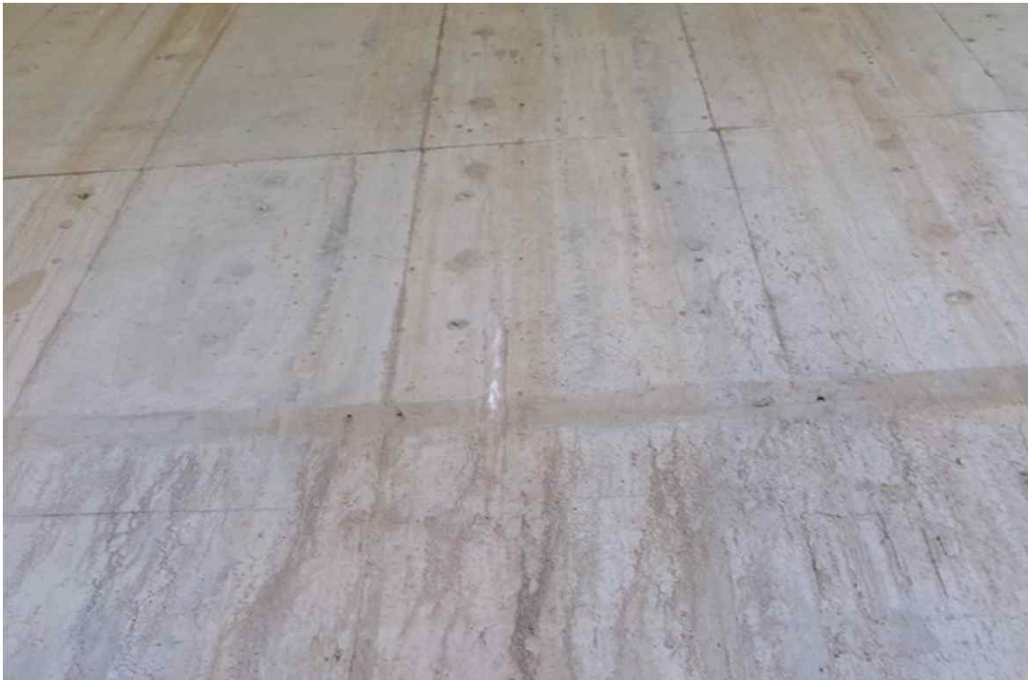
| 점검위치 | - | 오천교(A2) | 사진번호 | #23 |

| No. | 위치 | | 점검 내용 | 사진번호 |
|---|---|---|---|---|
| 33 | - | 오천교(A2) | STA 92.19k 균열부백태(0.1mX0.5m) | #23 |

| 점검내용 | | STA 92.19k 균열부백태(0.1mX0.5m) | | |

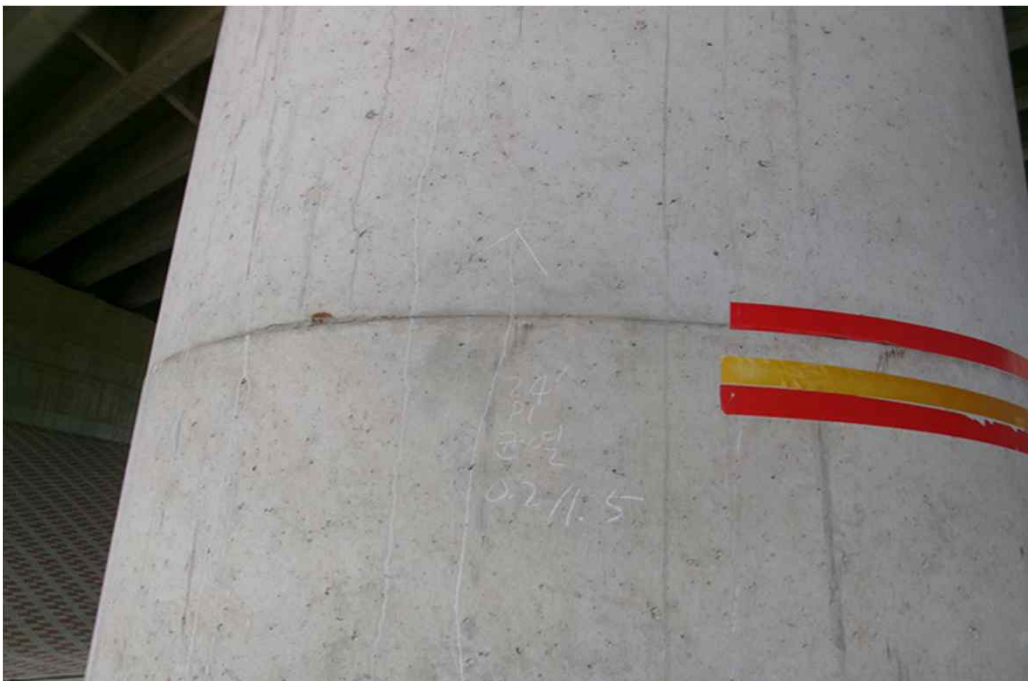
| 점검위치 | - | 오천교(P1) | 사진번호 | #24 |

| No. | 위치 | | 점검 내용 | 사진번호 |
|---|---|---|---|---|
| 34 | - | 오천교(P1) | STA 92.13k 균열(0.2mm/1.5m) | #24 |

| 점검내용 | | STA 92.13k 균열(0.2mm/1.5m) | | |

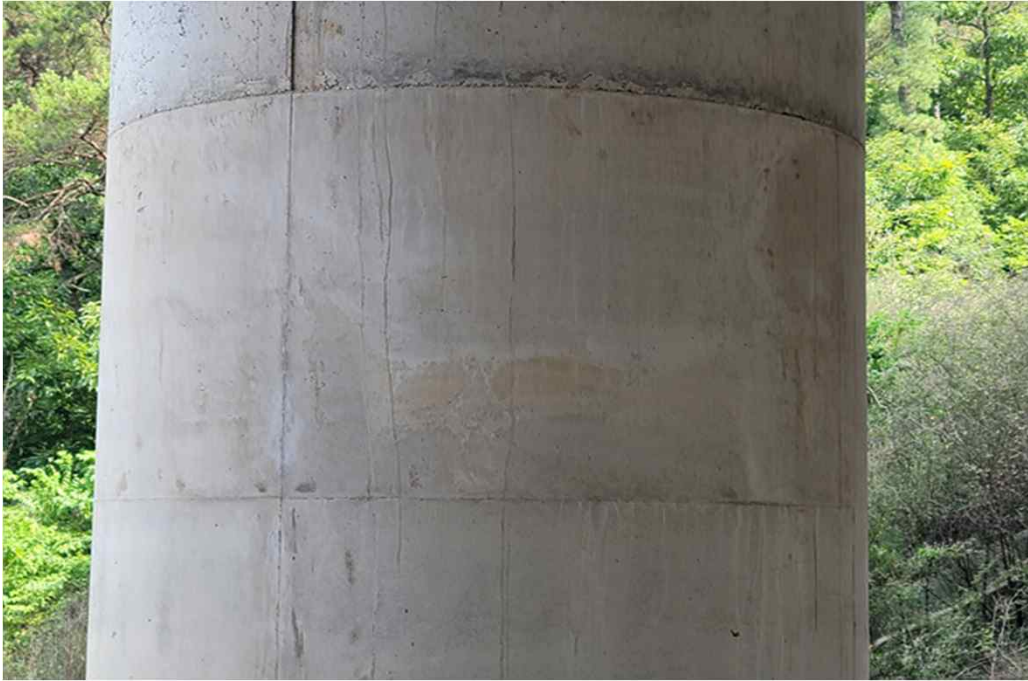
| 점검위치 | - | 오천교(P1) | 사진번호 | #25 |

| No. | 위치 | | 점검 내용 | 사진번호 |
|---|---|---|---|---|
| 35 | - | 오천교(P1) | STA 92.13k 망상균열(5.0mX3.0m) | #25 |

| 점검내용 | | STA 92.13k 망상균열(5.0mX3.0m) | | |

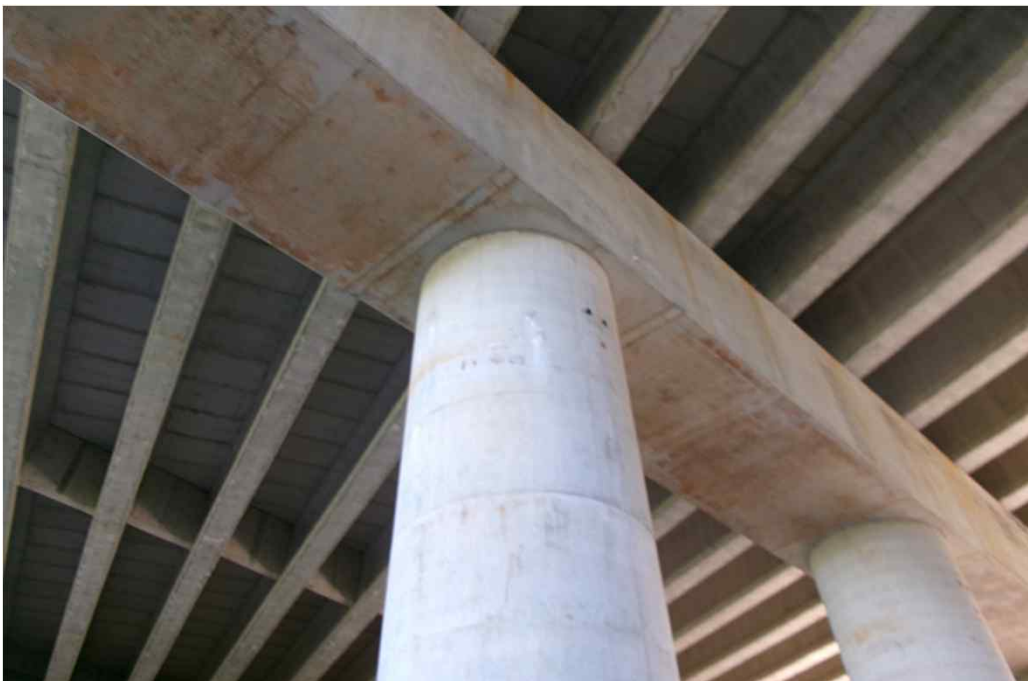
| 점검위치 | - | 오천교(P1) | 사진번호 | #26 |

| No. | 위치 | | 점검 내용 | 사진번호 |
|---|---|---|---|---|
| 36 | - | 오천교(P1) | STA 92.13k 백태(0.2mX1.0mX4EA) | #26 |

| 점검내용 | | STA 92.13k 백태(0.2mX1.0mX4EA) | | |

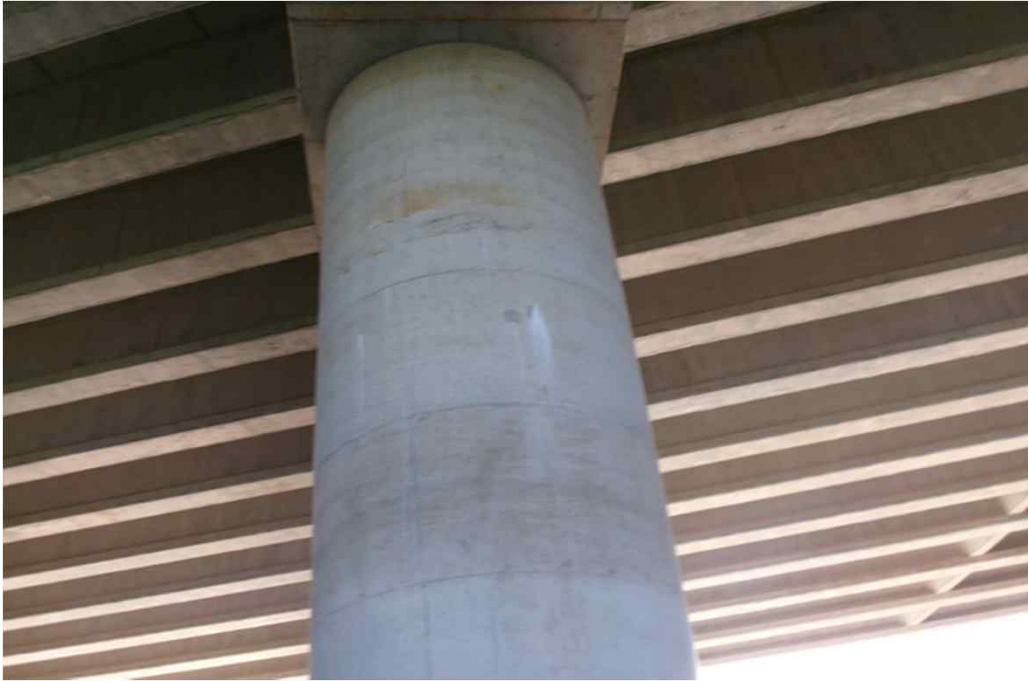
| 점검위치 | - | 오천교(P1) | 사진번호 | #27 |

| No. | 위치 | | 점검 내용 | 사진번호 |
|---|---|---|---|---|
| 37 | - | 오천교(P1) | STA 92.13k 백태(0.3mX1.0m) | #27 |

| 점검내용 | | STA 92.13k 백태(0.3mX1.0m) | | |

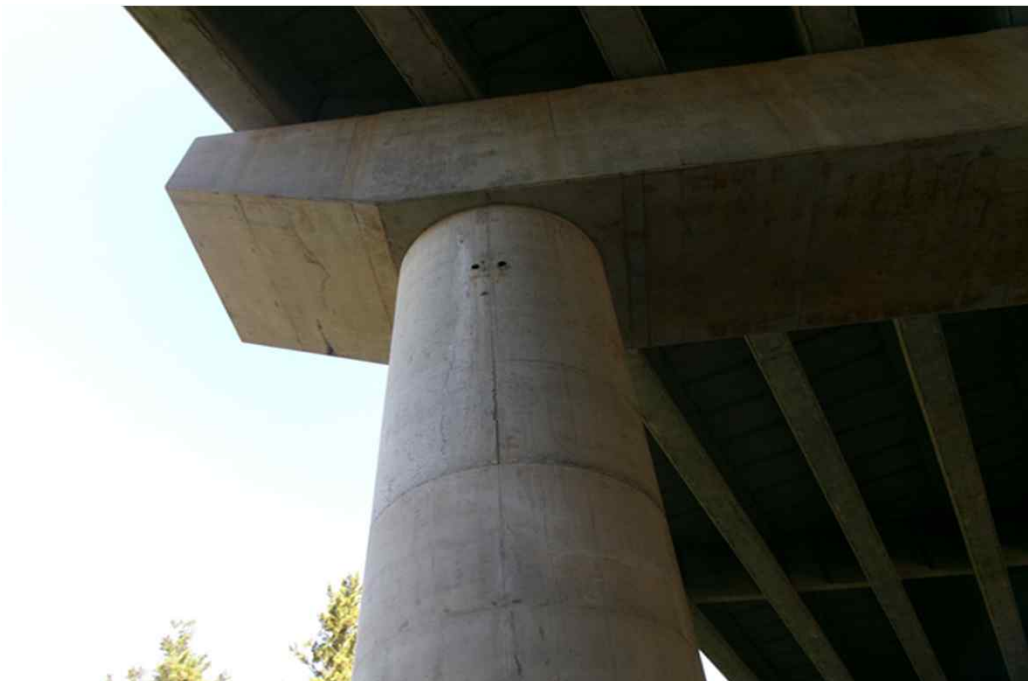
| 점검위치 | - | 오천교(P1) | 사진번호 | #28 |

| No. | 위치 | | 점검 내용 | 사진번호 |
|---|---|---|---|---|
| 38 | - | 오천교(P1) | STA 92.13k 백태(0.3mX3.0m) | #28 |

| 점검내용 | | STA 92.13k 백태(0.3mX3.0m) | | |

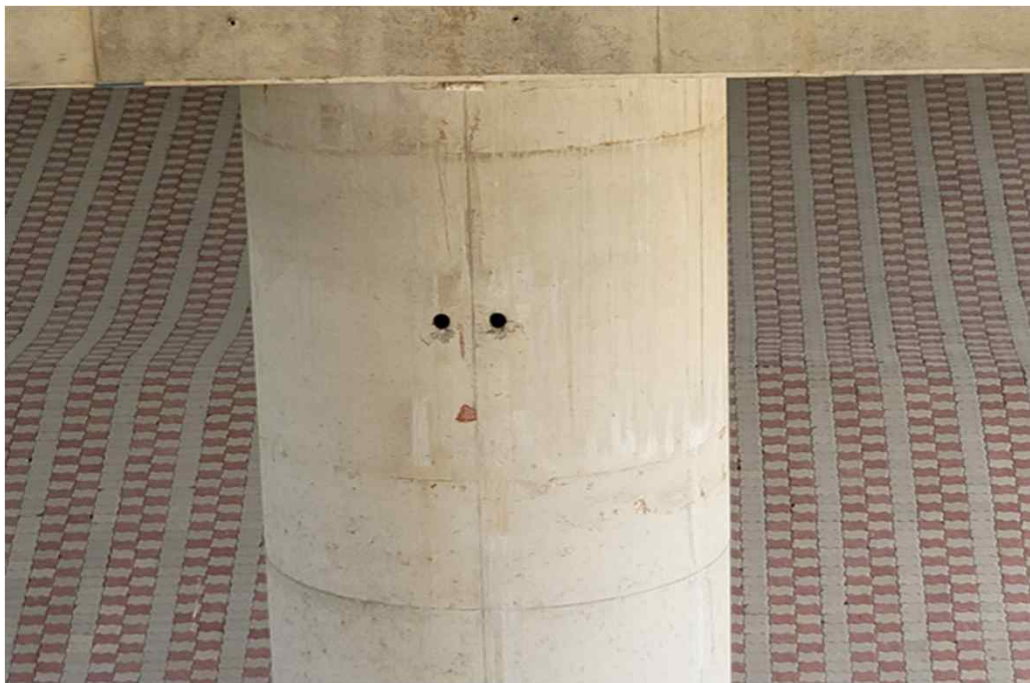
| 점검위치 | - | 오천교(P1) | 사진번호 | #29 |

| No. | 위치 | | 점검 내용 | 사진번호 |
|---|---|---|---|---|
| 39 | - | 오천교(P1) | STA 92.13k 파손(0.2mX0.2mX4EA) | #29 |

| 점검내용 | | STA 92.13k 파손(0.2mX0.2mX4EA) | | |

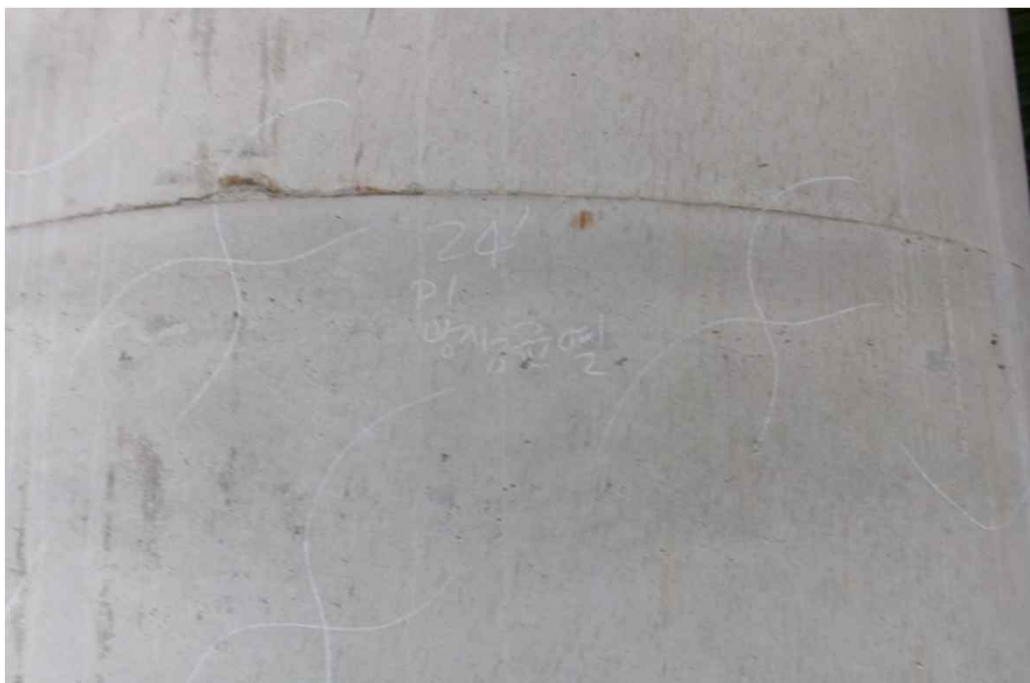
| 점검위치 | - | 오천교(P1) | 사진번호 | #30 |

| No. | 위치 | | 점검 내용 | 사진번호 |
|---|---|---|---|---|
| 40 | - | 오천교(P1) | STA 92.13k 망상균열(1.5mX2.5m) | #30 |

| 점검내용 | | STA 92.13k 망상균열(1.5mX2.5m) | | |

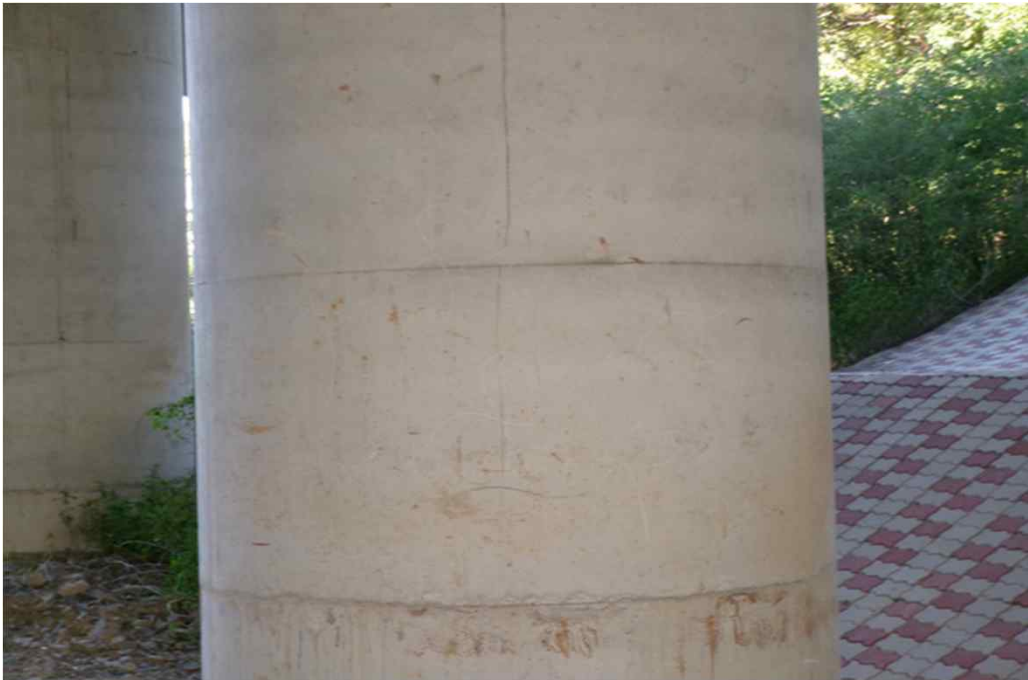
| 점검위치 | - | 오천교(P1) | 사진번호 | #31 |

| No. | 위치 | | 점검 내용 | 사진번호 |
|---|---|---|---|---|
| 41 | - | 오천교(P1) | STA 92.13k 망상균열(1.5mX3.0m) | #31 |

| 점검내용 | STA 92.13k 망상균열(1.5mX3.0m) | | | |

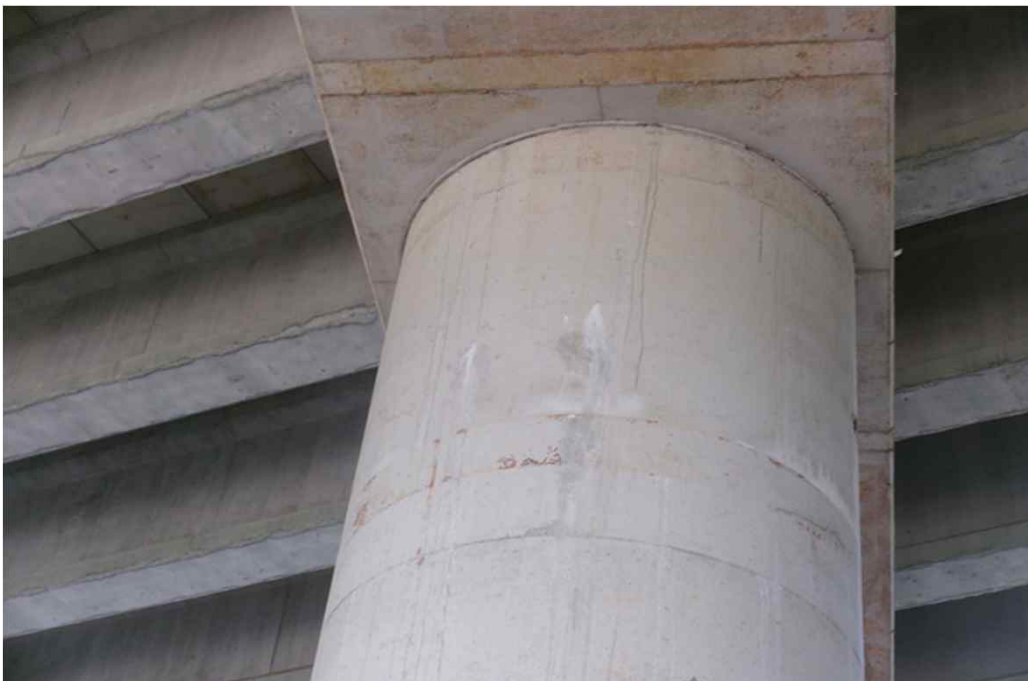
| 점검위치 | - | 오천교(P1) | 사진번호 | #32 |

| No. | 위치 | | 점검 내용 | 사진번호 |
|---|---|---|---|---|
| 42 | - | 오천교(P1) | STA 92.13k 백태(0.2mX0.4mX2EA) | #32 |

| 점검내용 | STA 92.13k 백태(0.2mX0.4mX2EA) | | | |

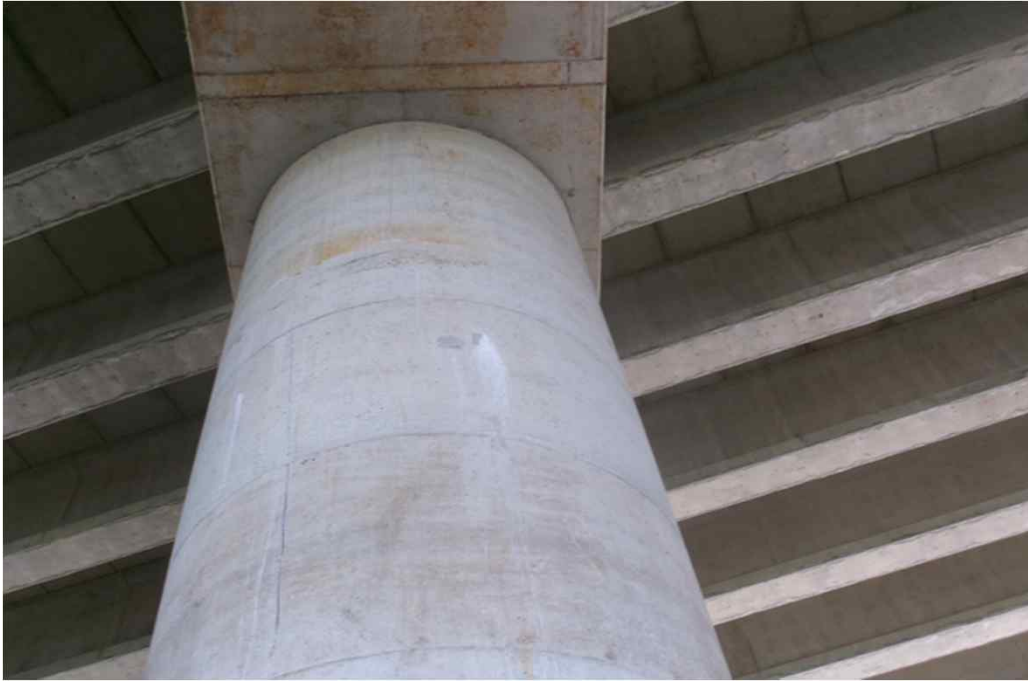
| 점검위치 | - | 오천교(P1) | 사진번호 | #33 |

| No. | 위치 | | 점검 내용 | 사진번호 |
|---|---|---|---|---|
| 43 | - | 오천교(P1) | STA 92.13k 백태(0.3mX0.8m) | #33 |

| 점검내용 | | STA 92.13k 백태(0.3mX0.8m) | | |

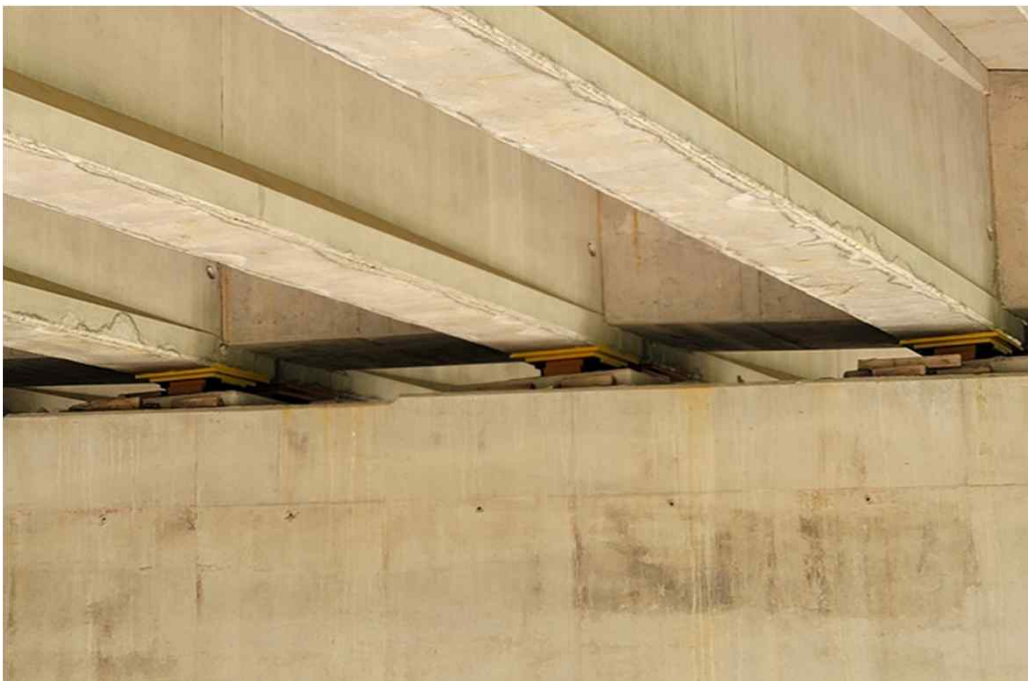
| 점검위치 | - | 오천교(P1) | 사진번호 | #34 |

| No. | 위치 | | 점검 내용 | 사진번호 |
|---|---|---|---|---|
| 44 | - | 오천교(P1) | STA 92.13k 폐자제적치(L=1.0m) | #34 |

| 점검내용 | | STA 92.13k 폐자제적치(L=1.0m) | | |

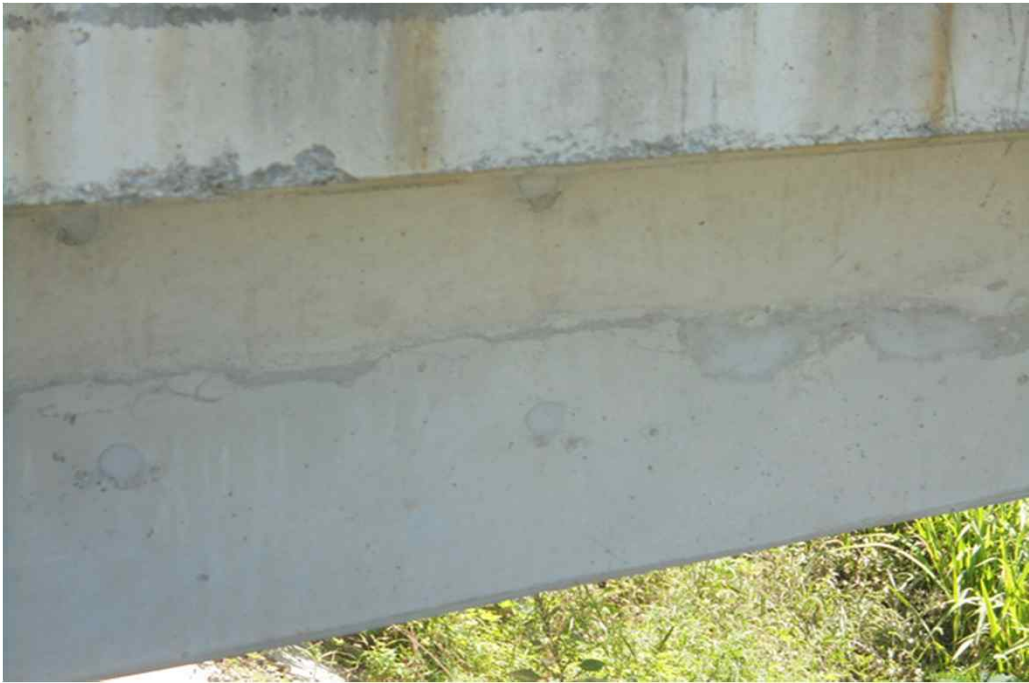
| 점검위치 | - | 의곡교(S1) | 사진번호 | #01 |

| No. | 위치 | | 점검 내용 | 사진번호 |
|---|---|---|---|---|
| 45 | - | 의곡교(S1) | 본선 외 하천이설교량 바닥판측면 균열(0.2mm/1.5m) | #35 |

| 점검내용 | | 본선 외 하천이설교량 바닥판측면 균열(0.2mm/1.5m) | | |

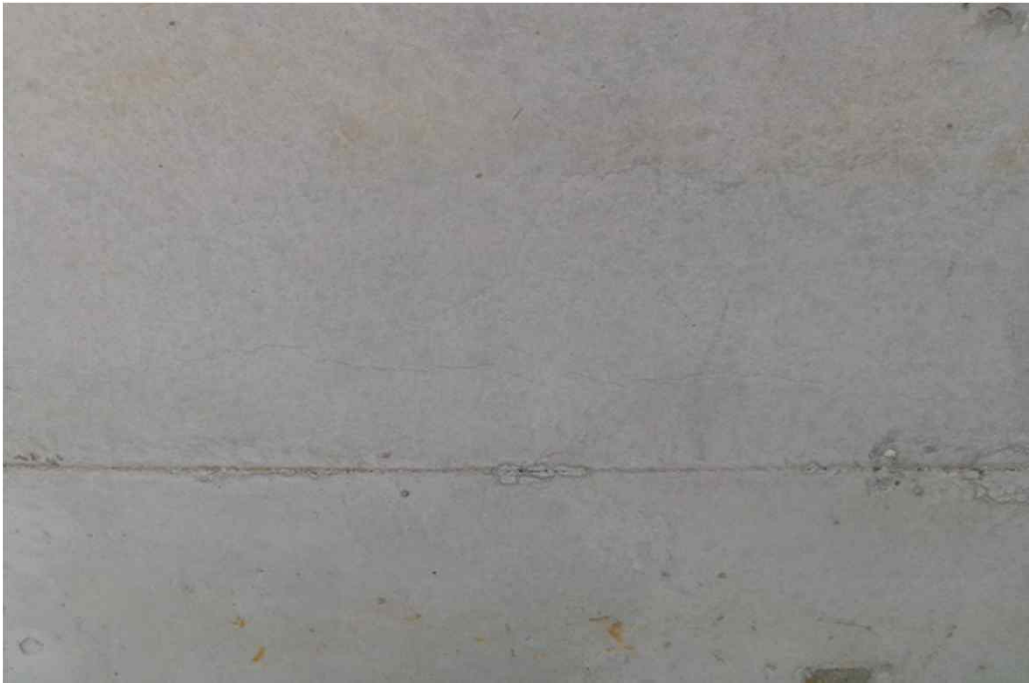
| 점검위치 | - | 의곡교(S1) | 사진번호 | #02 |

| No. | 위치 | | 점검 내용 | 사진번호 |
|---|---|---|---|---|
| 46 | - | 의곡교(S1) | 본선 외 하천이설교량 바닥판하면 균열(0.2mm/1.0m) | #01 |

| 점검내용 | | 본선 외 하천이설교량 바닥판하면 균열(0.2mm/1.0m) | | |

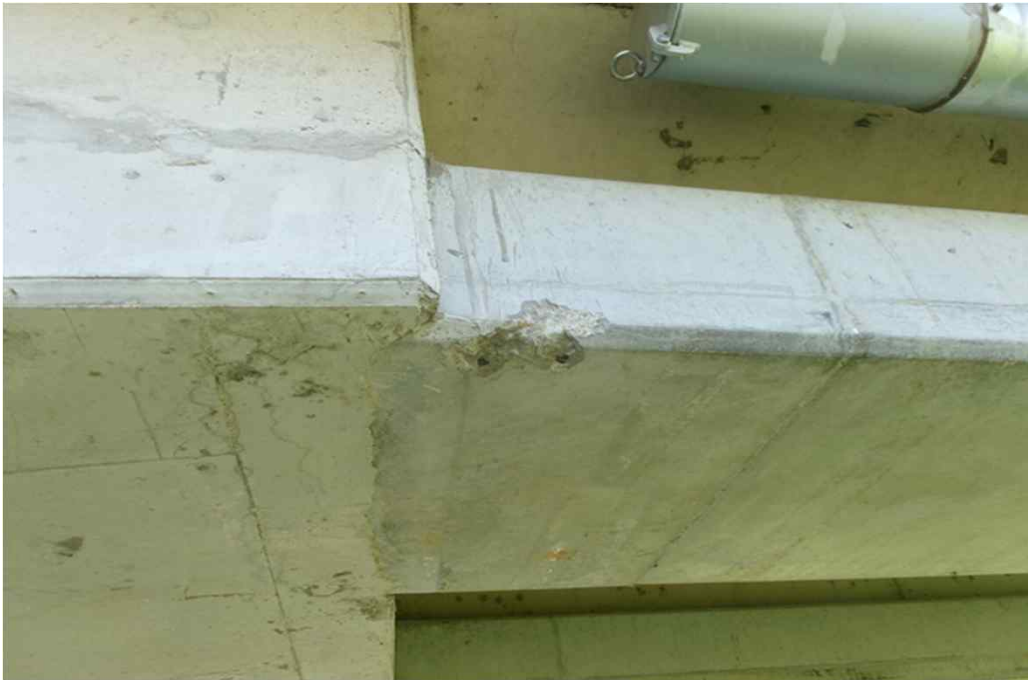
| 점검위치 | - | 의곡교(S1) | 사진번호 | #03 |

| No. | 위치 | | 점검 내용 | 사진번호 |
|---|---|---|---|---|
| 47 | - | 의곡교(S1) | 본선 외 하천이설교량 거더 파손(0.2mX0.2m) | #02 |

| 점검내용 | | 본선 외 하천이설교량 거더 파손(0.2mX0.2m) | | |

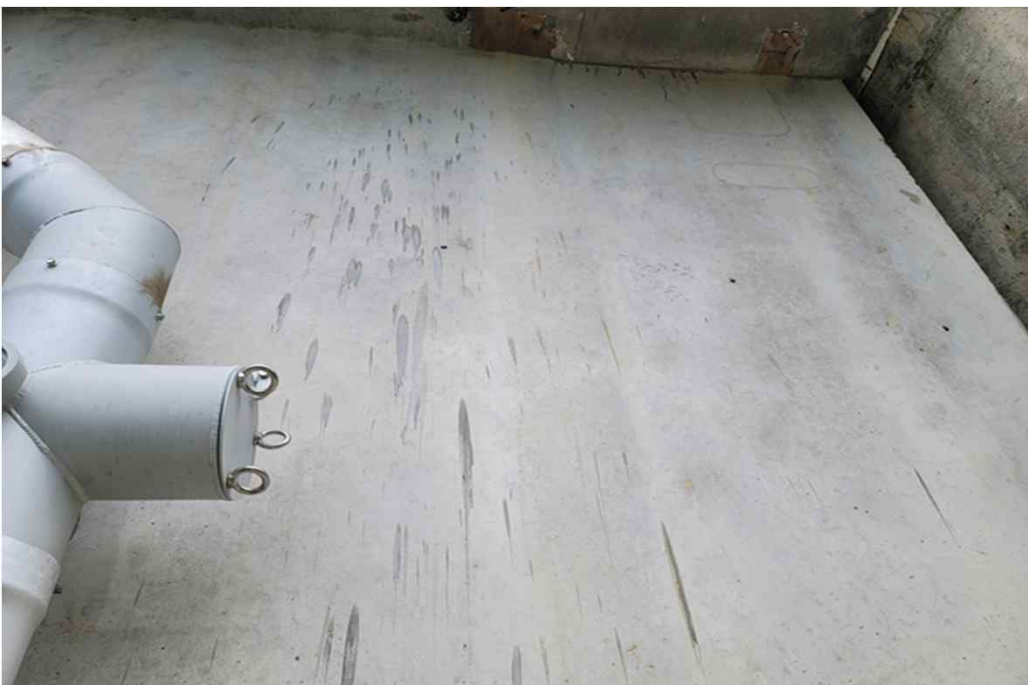
| 점검위치 | - | 원당육교(S1) | 사진번호 | #01 |

| No. | 위치 | | 점검 내용 | 사진번호 |
|---|---|---|---|---|
| 48 | - | 원당육교(S1) | STA 88.22K 거더 망상균열(3.0mX2.0m) | #03 |

| 점검내용 | | STA 88.22K 거더 망상균열(3.0mX2.0m) | | |

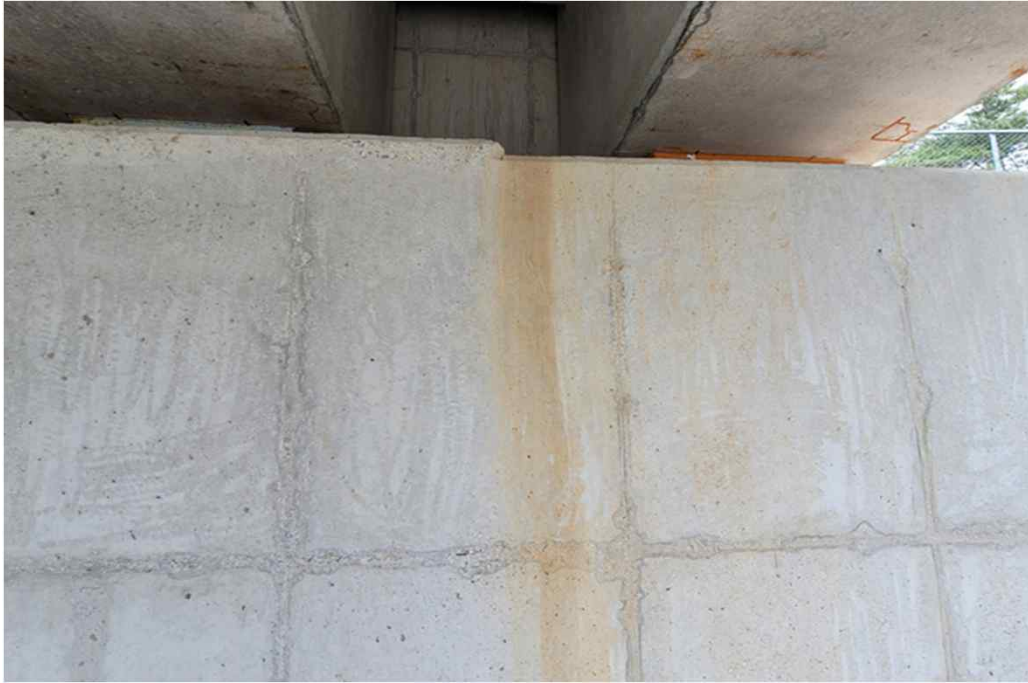
| 점검위치 | - | 원당육교(A1) | 사진번호 | #02 |

| No. | 위치 | | 점검 내용 | 사진번호 |
|---|---|---|---|---|
| 49 | - | 원당육교(A1) | STA 88.22K 교대 균열(0.2mm/2.0m) | #01 |

| 점검내용 | STA 88.22K 교대 균열(0.2mm/2.0m) | | | |

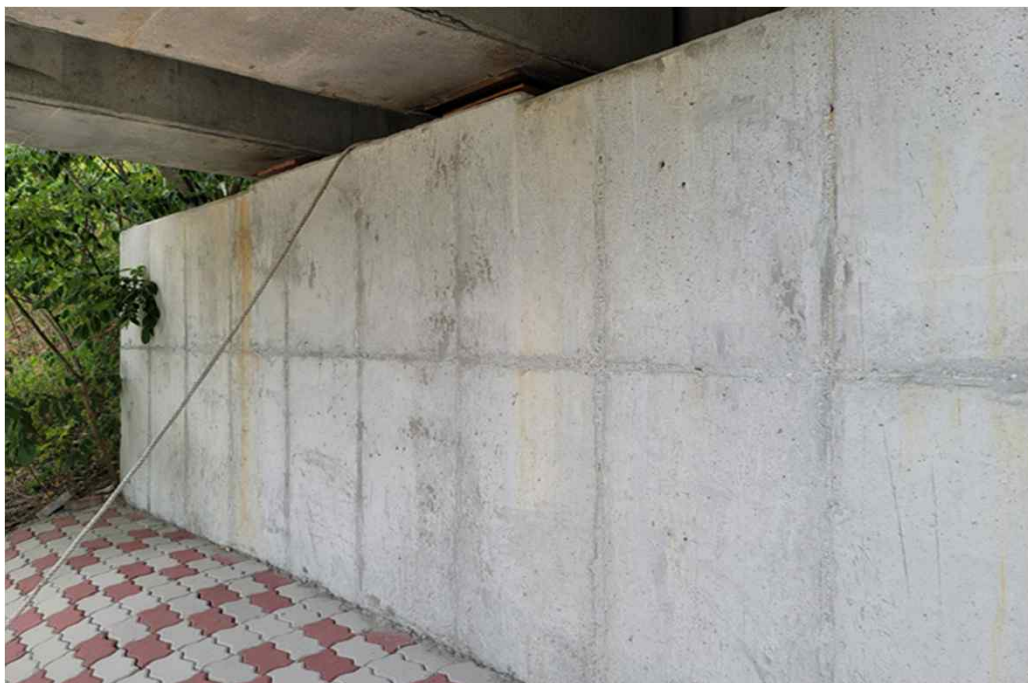
| 점검위치 | - | 원당육교(A1) | 사진번호 | #03 |

| No. | 위치 | | 점검 내용 | 사진번호 |
|---|---|---|---|---|
| 50 | - | 원당육교(A1) | STA 88.22K 교대 망상균열(4.5mX2.0m) | #02 |

| 점검내용 | STA 88.22K 교대 망상균열(4.5mX2.0m) | | | |
