## 2. 상촌교

### 2.1 시설물의 개요

본 시설물은 경상북도 상주시 낙동면 상촌리(상주영천고속도로 2.720~3.160km)에 위치한 교량으로서 총 연장 440.0m, 폭 31.5m, 왕복 6차로로 시공되어 있다.

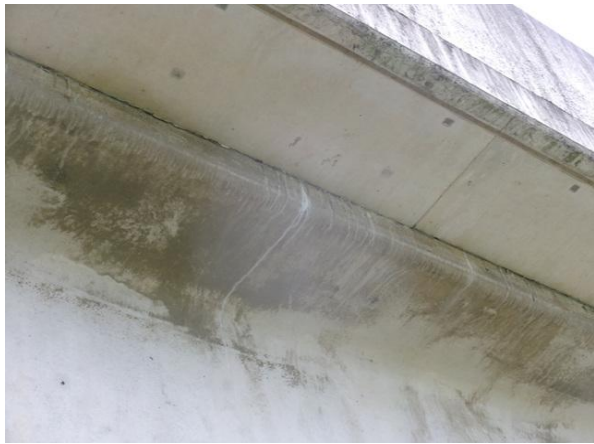
| 손상현황 | • S8-G1 백태(0.1×0.5×8EA) | 손상현황 | • S9-G1 백태(0.1×0.5×8EA) |
| 원 인 | • 외부 우수유입 | 원 인 | • 외부 우수유입 |

- 거더에 조사된 충분리의 경우 시공시 다짐부족, 거푸집 조기탈거 등 복합적인 원인에 의한 손상으로 구조적인 영향을 미치는 손상은 아니나 내구성확보 차원의 단면보수 등 보수가 필요하다고 판단된다.
- 조사된 백태의 경우 외부 우수유입 등 복합적인 원인에 의한 손상으로 구조적인 영향을 미치는 손상은 아니나 내구성확보 차원의 표면처리 등 보수가 필요하다고 판단된다.

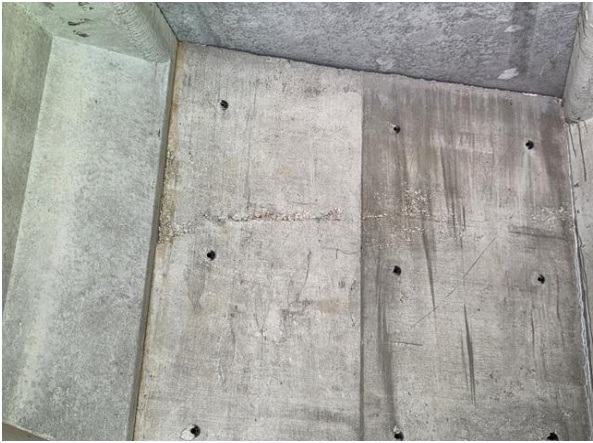
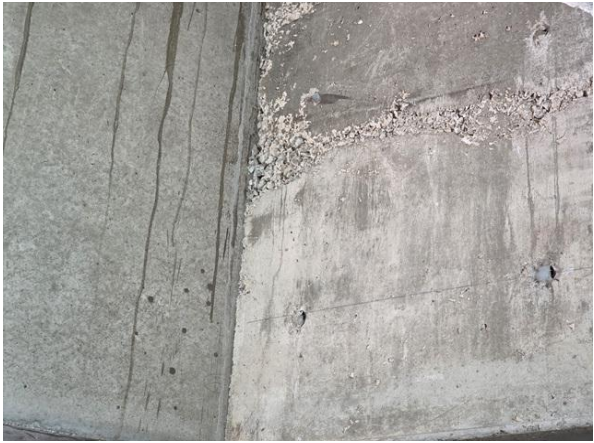
| 손상현황 | • S7 재료분리 (2.0×0.1) | 손상현황 | • S8 재료분리 (2.0×0.5) |
| 원 인 | • 다짐미흡, 거푸지 조기탈형 등 | 원 인 | • 다짐미흡, 거푸지 조기탈형 등 |

| 조치방안 | • 단면보수 | 조치방안 | • 단면보수 |

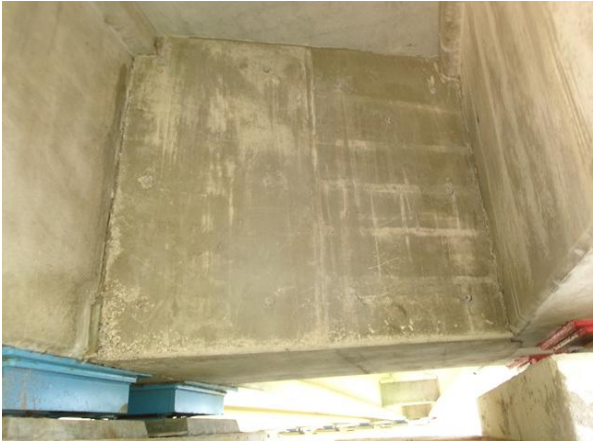
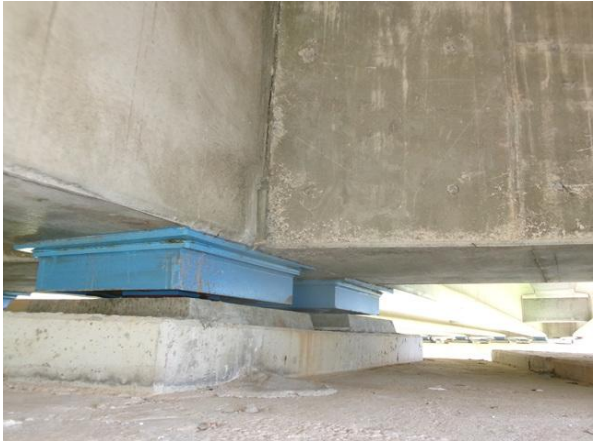
| 손상현황 | • S8 재료분리 (0.5×0.5) | 손상현황 | • S8 재료분리 (0.5×0.5) |
| 원 인 | • 다짐미흡, 거푸지 조기탈형 등 | 원 인 | • 다짐미흡, 거푸지 조기탈형 등 |

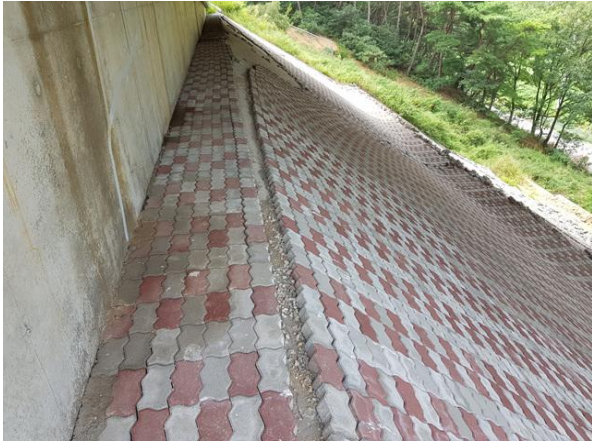
| 손상현황 | • A2 실란트 파손 (L=1.6m) | 손상현황 | • A2 법면 밀림 (L=15.0m) |
| 원 인 | • 공용연수 증가, 외부 우수유입 등 | 원 인 | • 법면침하, 외부 우수유입 등 |

- 교대에 조사된 균열(0.3mm미만), 백태의 경우 시공시 다짐부족, 건조수축, 외부 우수유입 등 복합적인 원인에 의한 손상으로 구조적인 영향을 미치는 손상은 아니나 내구성확보 차원의 표면처리 등 보수가 필요하다고 판단된다.
- 조사된 법면 밀림, 이격, 누수흔적의 경우 외부 우수유입에 의한 손상으로 주의관찰 후 손상 진전시 적절한 보수가 필요하다고 판단된다.
- 조사된 실란트 파손의 경우 외부 우수유입, 공용연수 증가에 의한 손상으로 구조적인 영향을 미치는 손상은 아니나 내구성확보 차원의 실란트 충전 등 보수가 필요하다고 판단된다.

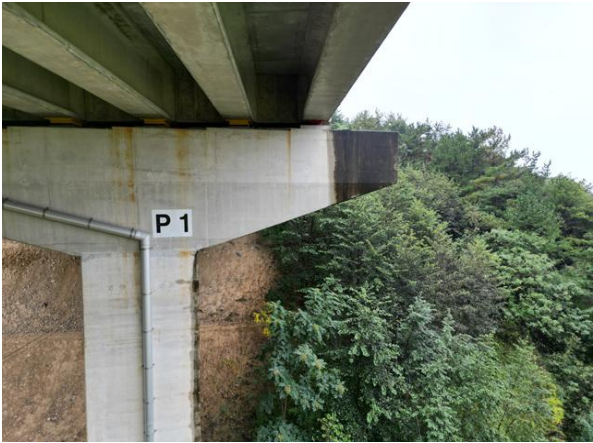
| 손상현황 | • P1 코핑부 표면오염 (1.5×1.5) | 손상현황 | • P2 기둥부 균열 (0.3mm미만) |
| 원 인 | • 우수유입 등 | 원 인 | • 건조수축 등 |

| 조치방안 | • 주의관찰 | 조치방안 | • 표면처리 |

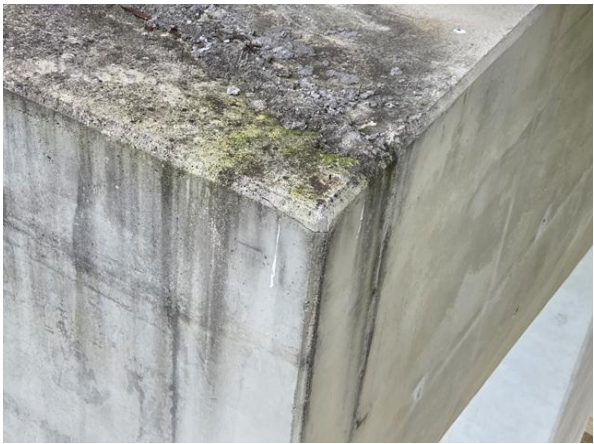
| 손상현황 | • P6 코핑부 상면 체수(1.5×3.0) | 손상현황 | • P8 코핑부 충분리(0.4×0.4) |
| 원 인 | • 우수유입 등 | 원 인 | • 시공미흡, 다짐미흡 등 |

| 조치방안 | • 주의관찰 | 조치방안 | • 단면보수 |

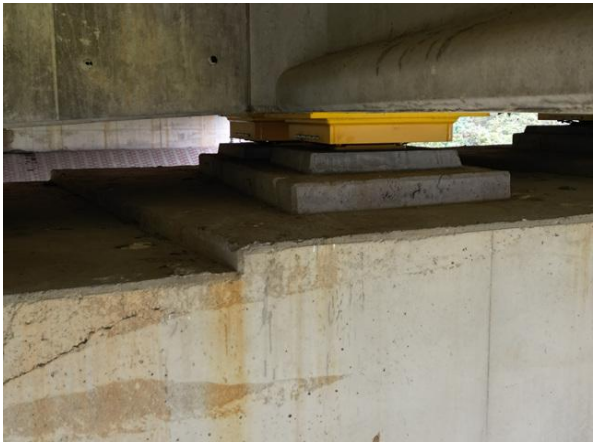
| 손상현황 | • A1-Sh6 이동량 표시판 탈락 | 손상현황 | • P1-Sh10 층분리(0.2×0.2) |
| 원 인 | • 시공 불량 등 | 원 인 | • 다짐미흡, 거푸집 조기탈거 등 |

| 조치방안 | • 정비(교체) | 조치방안 | • 단면보수 |

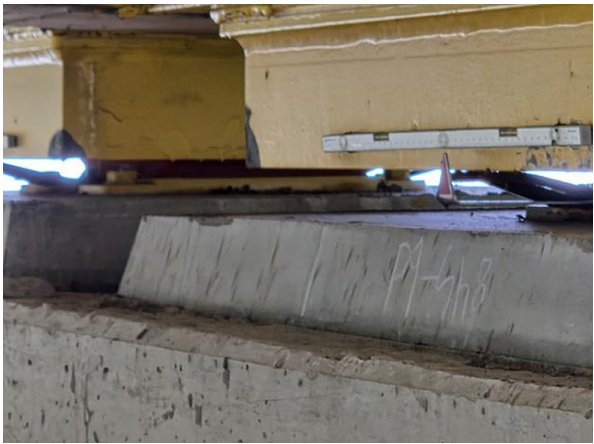
| 손상현황 | • P4-Sh9 몰탈 파손(0.1×0.2) | 손상현황 | • P9-Sh8 몰탈 균열(0.3mm미만) |
| 원 인 | • 다짐미흡, 거푸집 조기탈거 등 | 원 인 | • 초기 건조수축 등 |

| 조치방안 | • 단면보수 | 조치방안 | • 표면처리 |

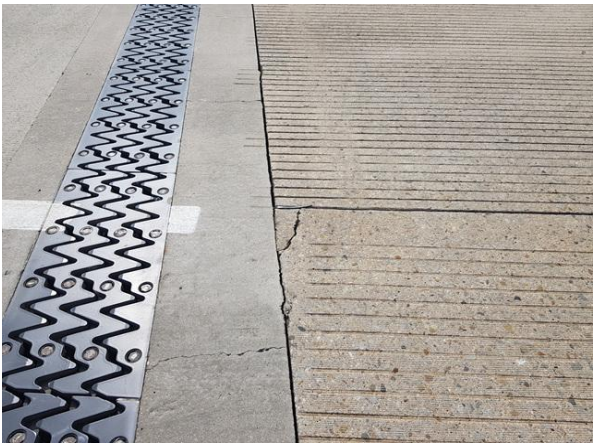
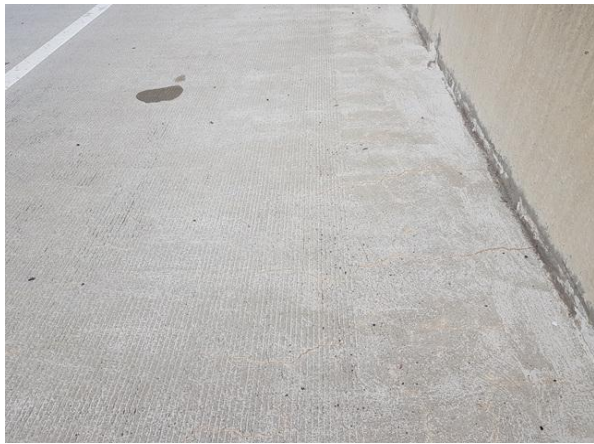
| 손상현황 | • 교면포장 S1 접속도로 충분리 | 손상현황 | • 교면포장 S6 포장 망상균열 |
| 원 인 | • 중차량 통행 등 | 원 인 | • 건조수축 등 |

| 조치방안 | • 주의관찰 | 조치방안 | • 주의관찰 |

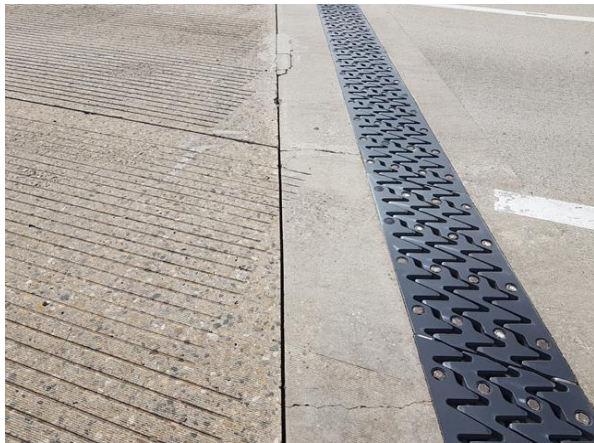
| 손상현황 | • 교면포장 S6 포장 망상균열 | 손상현황 | • 교면포장 S11 접속도로 이격 |
| 원 인 | • 건조수축 등 | 원 인 | • 후타재 건조수축 등 |

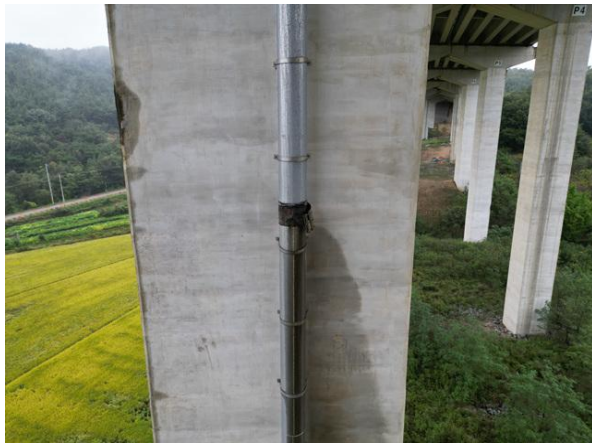
| 손상현황 | • A1 신축이음 하부 이물질퇴적 | 손상현황 | • P3 연결부 파손(1EA) |
| 원 인 | • 공용중 열화 | 원 인 | • 공용중 열화 |

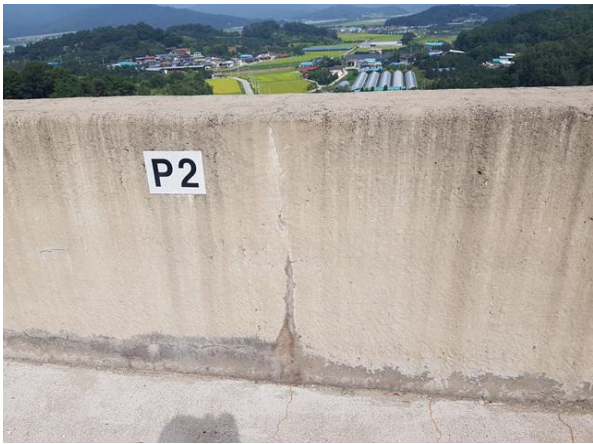
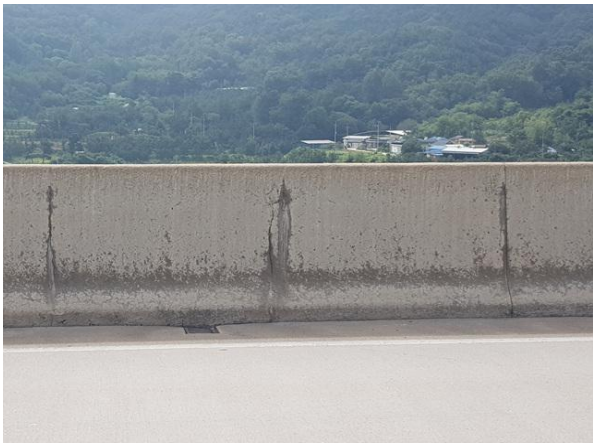
| 손상현황 | • S3 방호벽 균열(0.3mm미만) | 손상현황 | • S3 방호벽 균열(0.3mm미만) |
| 원 인 | • 초기 건조수축 등 | 원 인 | • 초기 건조수축 등 |

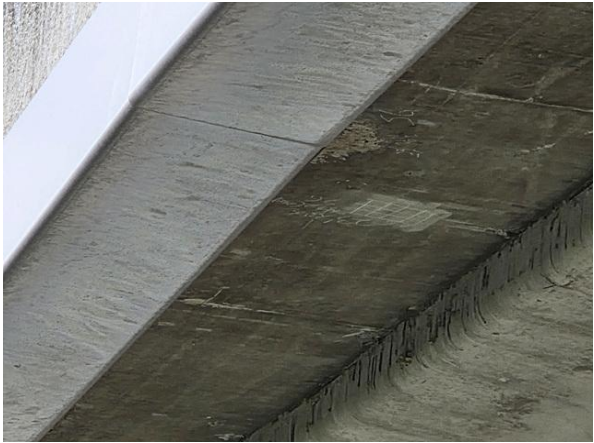
| 손상현황 | • S5 균열부 백태(0.2×0.3) | 손상현황 | • S6 재료분리(0.3×0.2) |
| 원 인 | • 우수유입, 습기흡착 등 | 원 인 | • 시공시 다짐불량, 거푸집 조기탈거 등 |

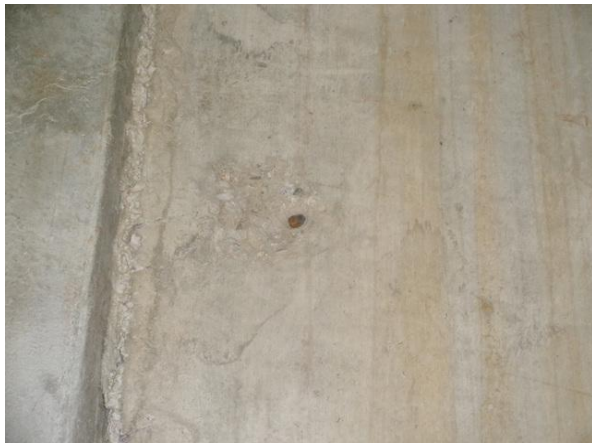
| 손상현황 | • S4 가로보 재료분리(1.0×0.3) | 손상현황 | • S6 가로보 콘크리트 박락(0.2×0.2) |
| 원 인 | • 다짐불량, 거푸집 조기 탈거 등 | 원 인 | • 다짐불량, 거푸집 조기탈거 |

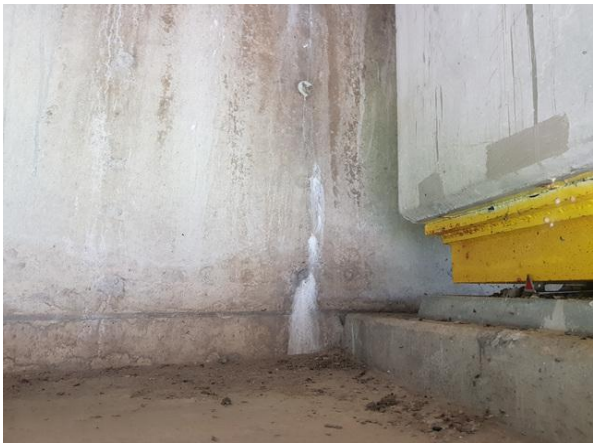
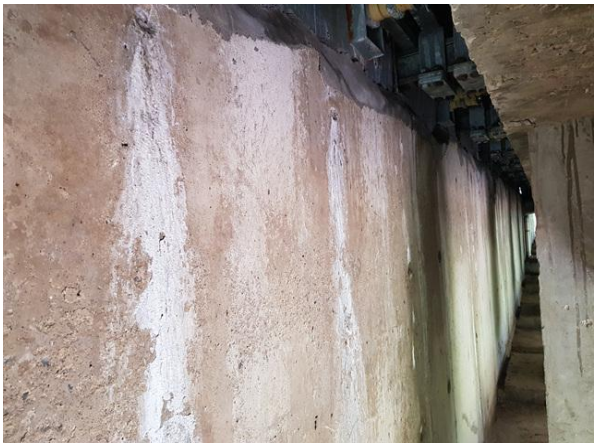
| 손상현황 | • A1 백태 (0.2×0.5) | 손상현황 | • A1 백태 (0.2×2.0) |
| 원 인 | • 외부 우수유입 | 원 인 | • 외부 우수유입 |

| 조치방안 | • 표면처리 | 조치방안 | • 표면처리 |

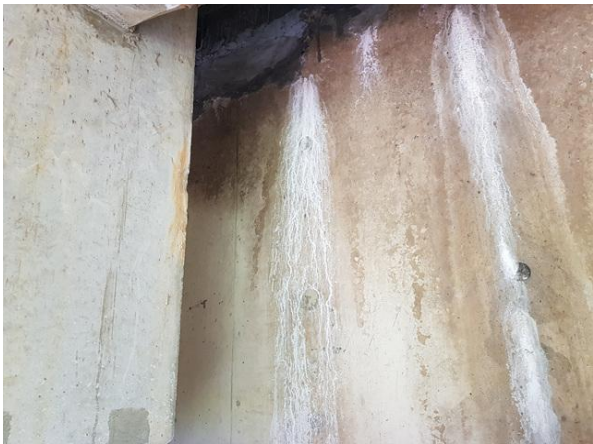
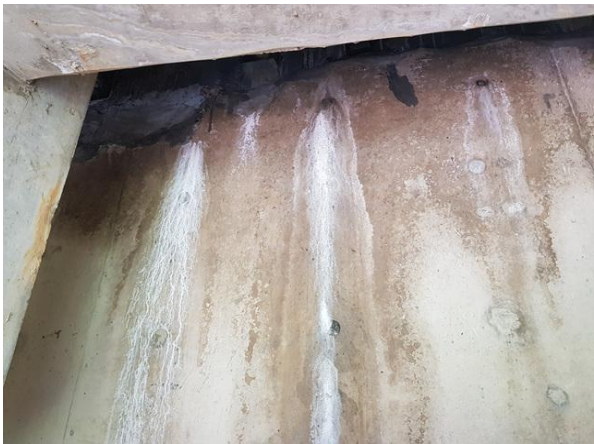
| 손상현황 | • A1 백태 (0.2×2.0) | 손상현황 | • A1 백태 (0.2×2.0) |
| 원 인 | • 외부 우수유입 | 원 인 | • 외부 우수유입 |

| 조치방안 | • 표면처리 | 조치방안 | • 표면처리 |

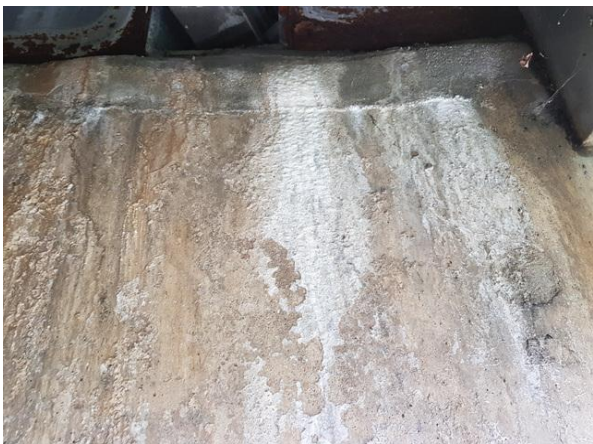
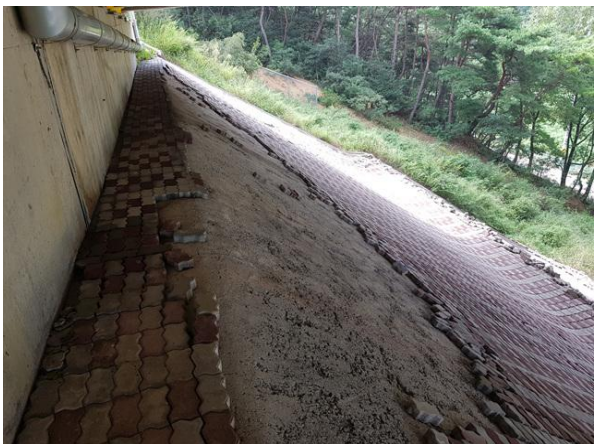
| 손상현황 | • A2 백태 (13.0×1.0) | 손상현황 | • A2 법면 밀림 (L=15.0m) |
| 원 인 | • 외부 우수유입 | 원 인 | • 법면침하, 외부 우수유입 등 |

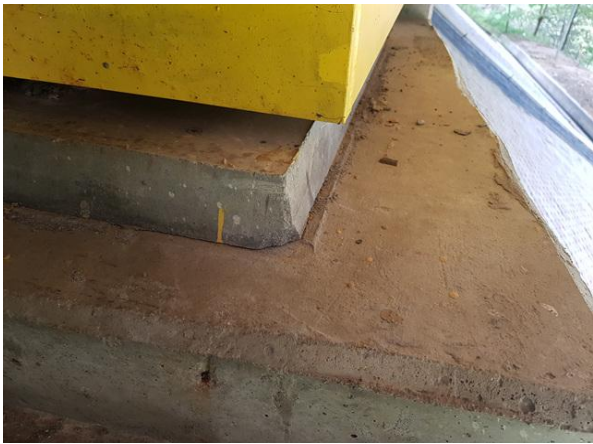
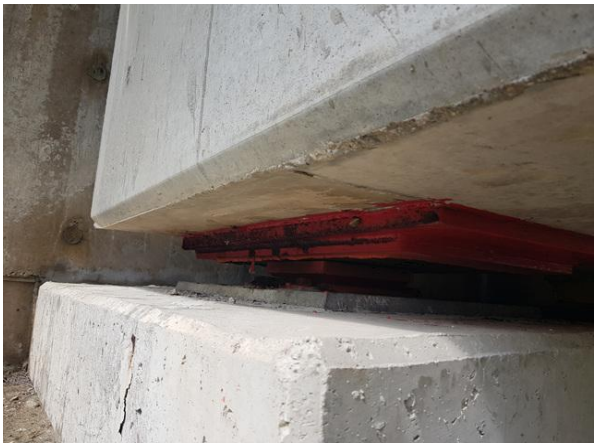
| 손상현황 | • A1-Sh5 몰탈 파손(0.1×0.1) | 손상현황 | • A1-Sh6 Plate 부식 |
| 원 인 | • 다짐부족, 거푸집 조기탈거 등 | 원 인 | • 외부 우수유입, 습기흡착 등 |

| 조치방안 | • 단면보수 | 조치방안 | • 재도장 |

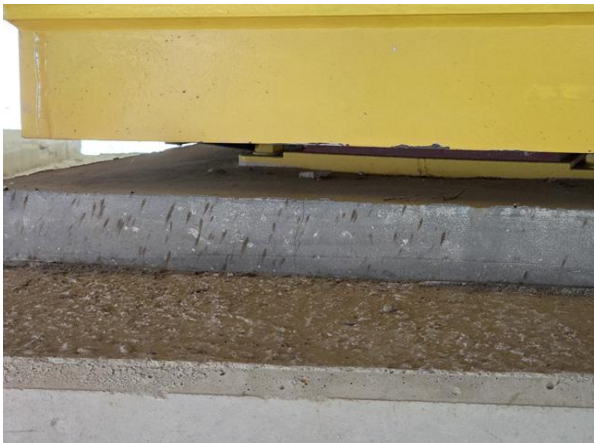
| 손상현황 | • A1-Sh3 이동량 표시판 탈락 | 손상현황 | • P1-Sh2 몰탈 균열(0.3mm미만) |
| 원 인 | • 외부충격, 시공불량 등 | 원 인 | • 초기 건조수축 등 |

| 조치방안 | • 정비(재설치) | 조치방안 | • 표면처리 |

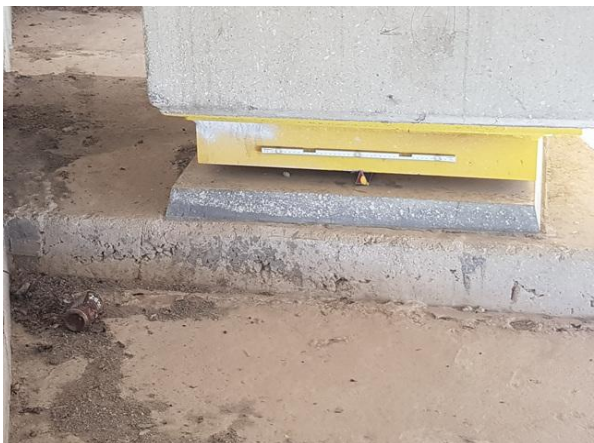
| 손상현황 | • P4-Sh5 받침콘크리트 파손(0.2×0.5) | 손상현황 | • A2-Sh3 받침콘크리트 재료분리(0.2×0.5) |
| 원 인 | • 다짐부족, 거푸집 조기탈거 등 | 원 인 | • 다짐부족, 거푸집 조기탈거 등 |

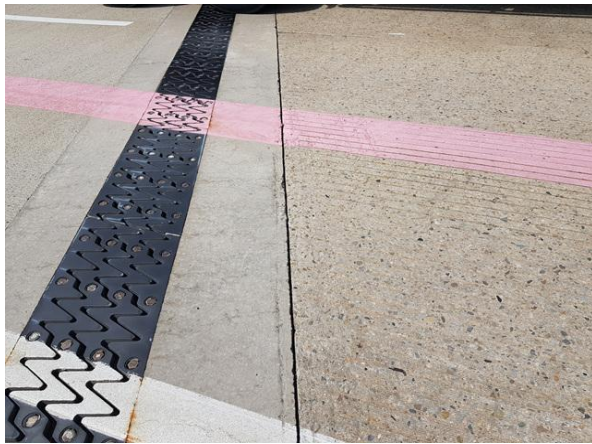
| 손상현황 | • S1 접속부 이격 | 손상현황 | • S1 접속부 이격 |
| 원 인 | • 접속부 침하 등 | 원 인 | • 접속부 침하 등 |

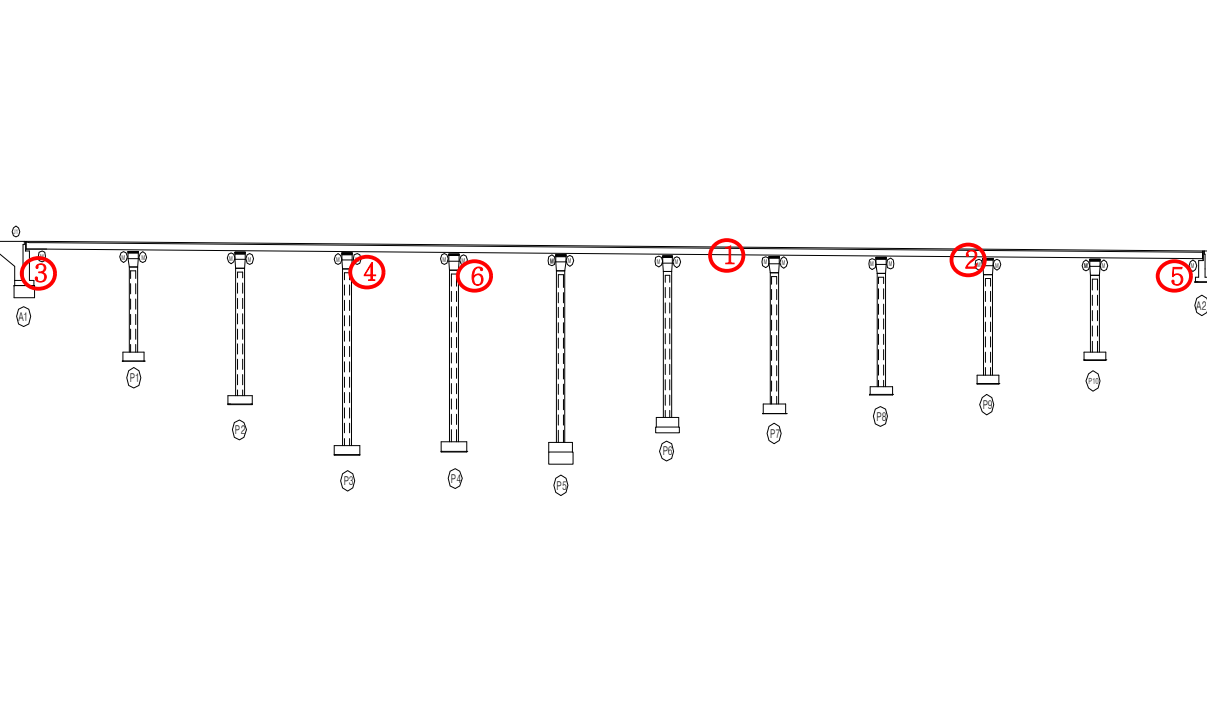
| <p>④ 교각 P3 보수부 충분리 - 진전 여부확인</p> | <p>⑤ 교대 A2 법면밀림 - 진전 여부확인</p> | <p>⑥ 교각 균열(0.3mm이상) - 진전 여부확인</p> |
