## 3. 양지교

### 3. 양지교

본 시설물은 경상북도 상주시 낙동면 구잠리(상주영천고속도로 4.013~4.238km)에 위치한 교량으로서 총 연장 225.0m, 폭 24.6m, 왕복 4차로로 시공되어 있다.

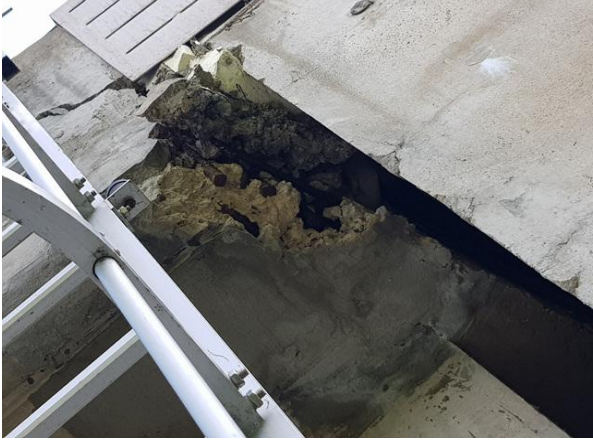
| 손상현황 | • S1 파손 및 철근노출(0.5×0.5) | 손상현황 | • S3 박락(0.2×0.4) |
| 원 인 | • 시공시 다짐부족, 피복부족 등 | 원 인 | • 시공시 다짐부족, 거푸집 조기탈거 등 |

| 조치방안 | • 단면보수+방청 | 조치방안 | • 단면보수 |

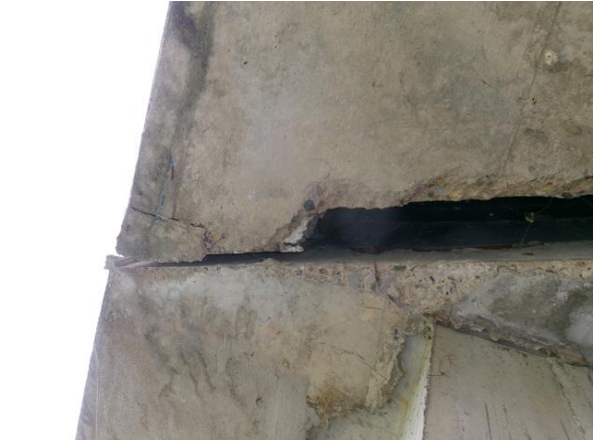
| 손상현황 | • S3 층분리(0.2×0.3) | 손상현황 | • S4 층분리(0.3×3.0) |
| 원 인 | • 시공시 다짐부족, 거푸집 조기탈거 등 | 원 인 | • 시공시 다짐부족, 거푸집 조기탈거 등 |

| 조치방안 | • 단면보수 | 조치방안 | • 단면보수 |

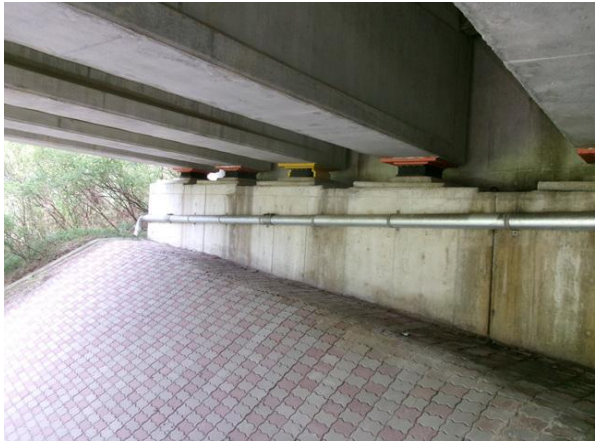
| 손상현황 | • A1 백태 (1.0×1.0) | 손상현황 | • A2 누수흔적 (0.5×2.0) |
| 원 인 | • 외부 우수유입 | 원 인 | • 외부 우수유입 |

| 조치방안 | • 표면처리 | 조치방안 | • 주의관찰 |

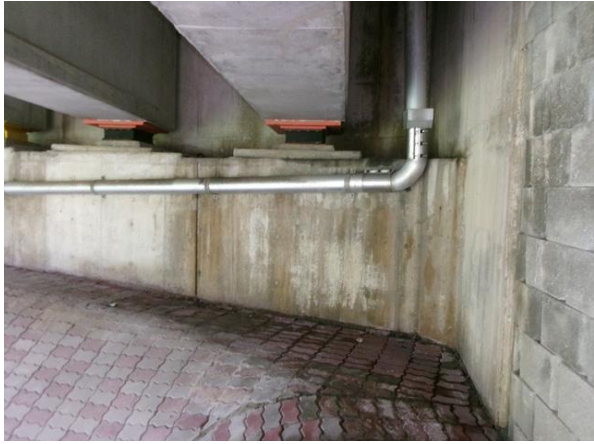
| 손상현황 | • A2 누수흔적 (0.5×2.0) | 손상현황 | • A2 체수 (1.5×1.0) |
| 원 인 | • 외부 우수유입 | 원 인 | • 외부 우수유입 |

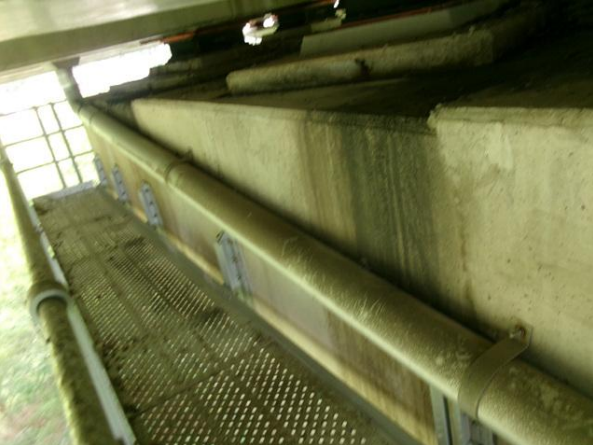
| 손상현황 | • P3 코핑부 누수흔적 | 손상현황 | • P4 코핑부 균열(0.3mm미만) |
| 원 인 | • 외부 우수유입 등 | 원 인 | • 건조수축 등 |

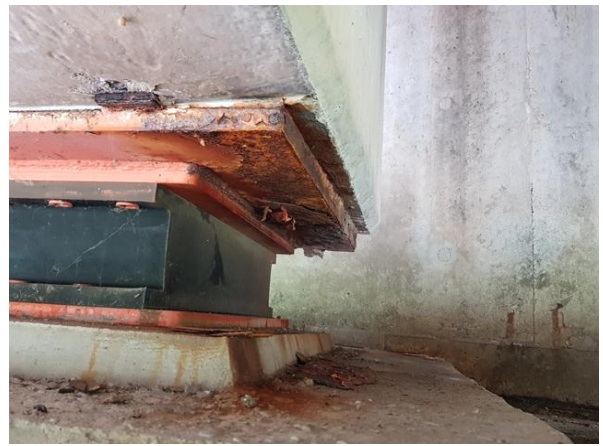
손상현황 • A1-Sh5 Plate 부식  
원 인 • 외부 우수유입  
조치방안 • 채도장

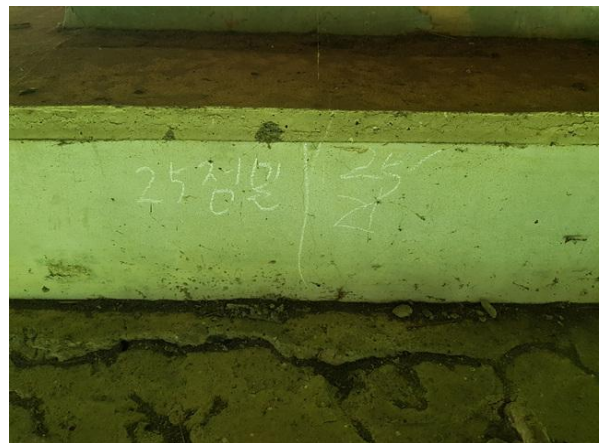
손상현황 • P1-Sh5 받침콘크리트 균열 (0.3mm미만)  
원 인 • 건조수축 등  
조치방안 • 표면처리

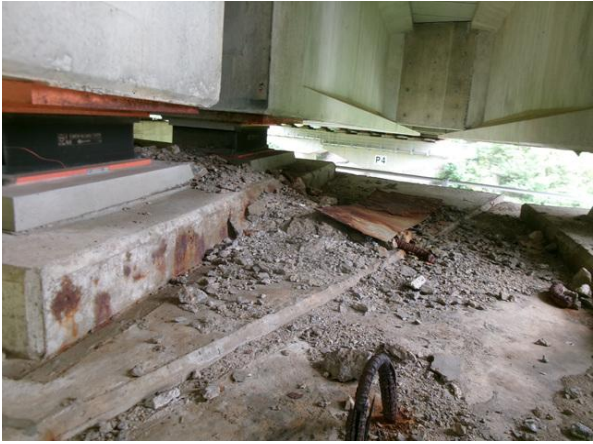
| 손상현황 | • P3 상면 폐콘크리트 퇴적 | 손상현황 | • P4 코핑부 균열(0.3mm미만) |
| 원 인 | • 시공 후 정리 미흡 | 원 인 | • 초기 건조수축 등 |

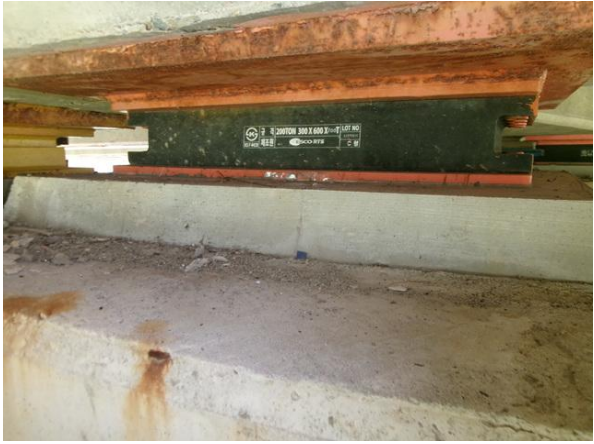
| 손상현황 | • P3-Sh10 도장박락 (0.5×0.2) | 손상현황 | • P4-Sh1 몰탈 균열(0.3mm미만) |
| 원 인 | • 시공미흡, 습기흡착 등 | 원 인 | • 건조수축 등 |

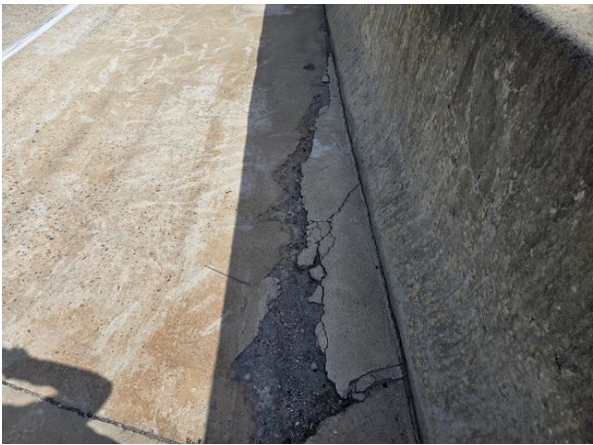
| 손상현황 | • S5 접속부 파손(0.5m×2.5m) | 손상현황 | • S1 포장 망상균열 보수 전경 |
| 원 인 | • 시공불량, 접속부 침하 등 | 원 인 | • - |

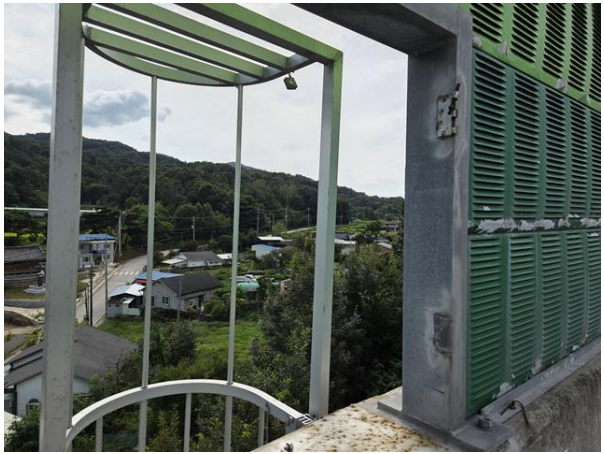
| 손상현황 | • P2 점검문 파손 | 손상현황 | • 점검로 전경 |
| 원 인 | • 외부 충격 | 원 인 | • - |
