## 4. 장곡교

### 4.1 시설물의 개요

본 시설물은 경상북도 상주시 낙동면 장곡리(상주영천고속도로 5.578~5.850km)에 위치한 교량으로서 총 연장 270.0m, 폭 24.5m, 왕복 4차로로 시공되어 있다.

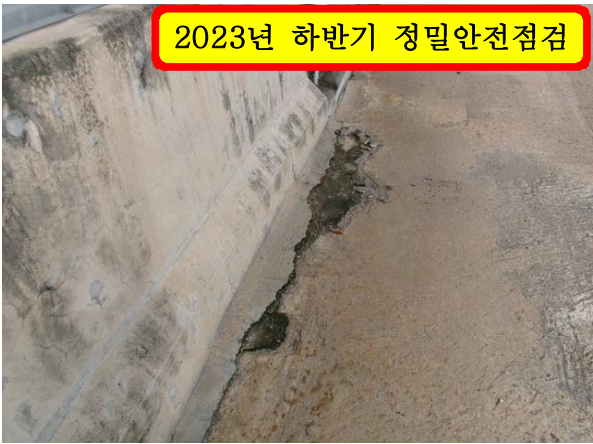
| 손상현황 | • S1 접속도로 박리(3.0×2.0) | 손상현황 | • S1 접속도로 파손(0.4×2.0) |
| 원 인 | • - | 원 인 | • 접속부 침하, 시공미흡 등 |

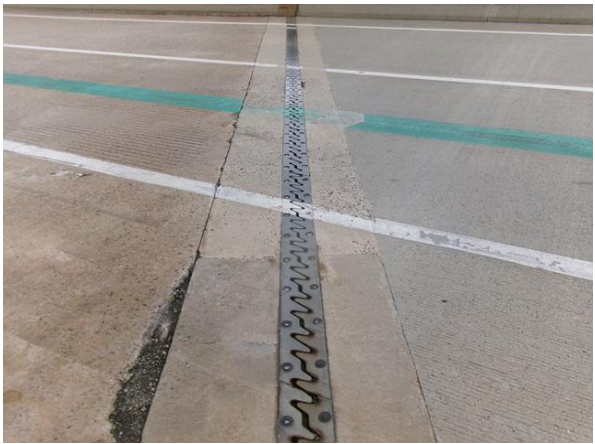
| <p>S6 배수관 누수</p> | <p>신축이음 상태양호</p> |

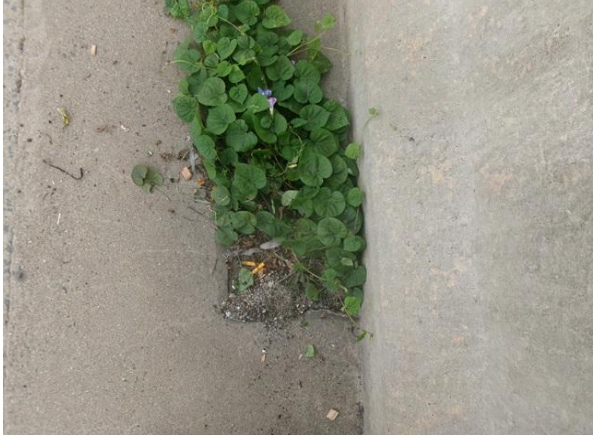
| <p>교면포장 상태양호</p> | <p>S2 교량 집수구 막힘</p> |

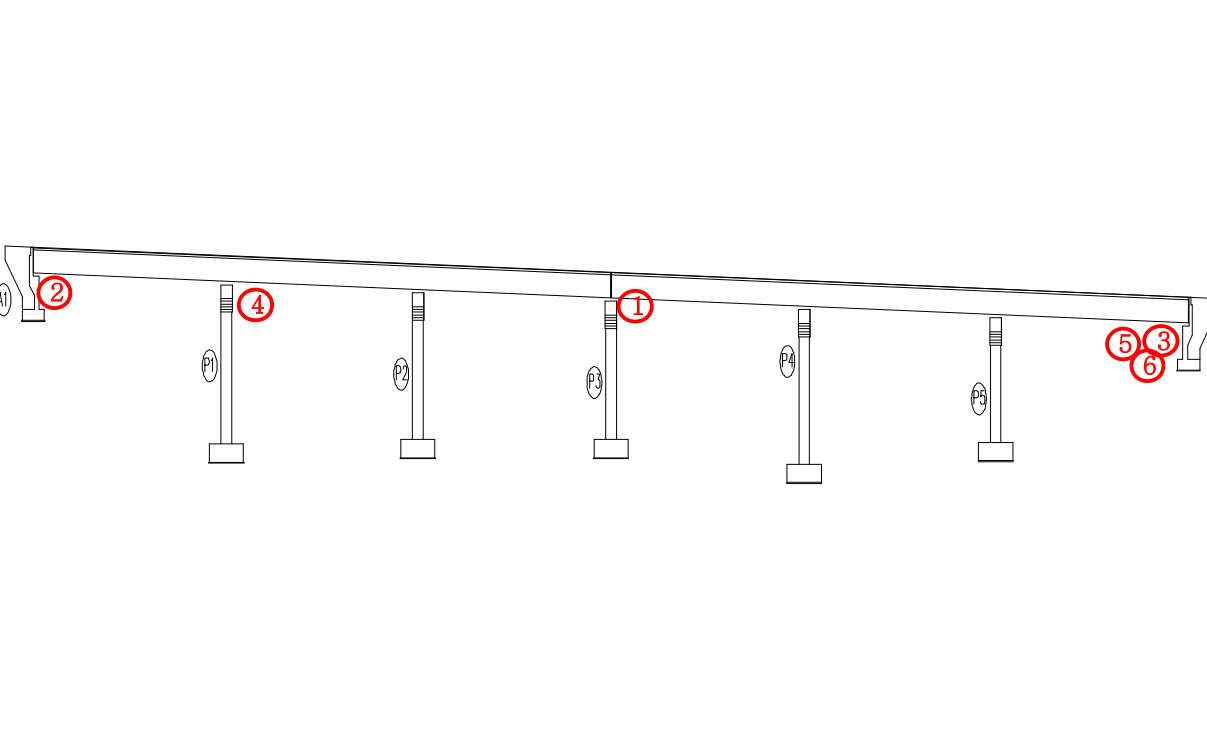
| <p>① 바닥판하면 S3, 4 철근노출 - 진전 여부확인</p> | <p>② 거더 S1 박락 및 철근노출 - 진전 여부확인</p> | <p>③ 교대 A2 균열(0.3mm) - 진전 여부확인</p> |
| <p>④ 교각 P1 균열(0.3mm) - 진전 여부확인</p> | <p>⑤ 교량받침 A2 받침콘크리트 층분리 - 진전 여부확인</p> | <p>⑥ 신축이음 A2 후타재 파손 - 진전 여부확인</p> |
