## 8. 도개교

본 시설물은 경상북도 구미시 도개면 도개리(상주영천고속도로 16.357~16.757km)에 위치한 교량으로 총 연장 400.0m, 폭 24.6m로 시공되어 있다.

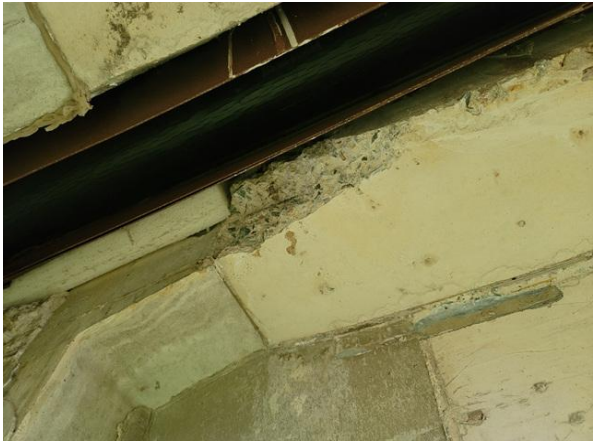
| 손상현황 | • S4 콘크리트 층분리(0.1×0.4) | 손상현황 | • S7 박락 및 철근노출(0.5×0.3) |
| 원 인 | • 외부충격, 다짐부족 | 원 인 | • 외부 충격, 다짐부족 |

| 조치방안 | • 단면보수 | 조치방안 | • 단면보수 |

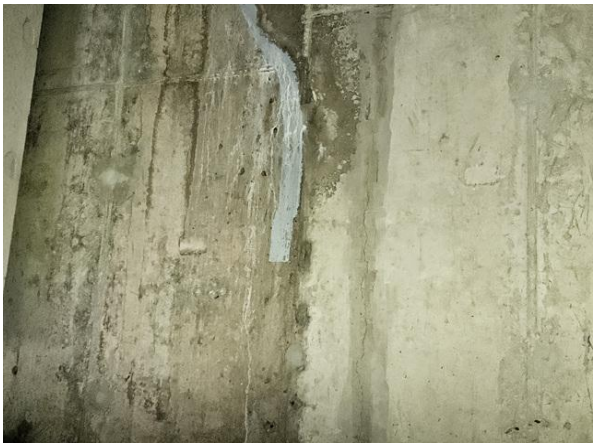
| 손상현황 | • A1 균열부 백태(0.5×2.5) | 손상현황 | • A1 백태(0.2×0.5) |
| 원 인 | • 외부 우수유입 | 원 인 | • 외부 우수유입 |

| 조치방안 | • 표면처리 | 조치방안 | • 표면처리 |

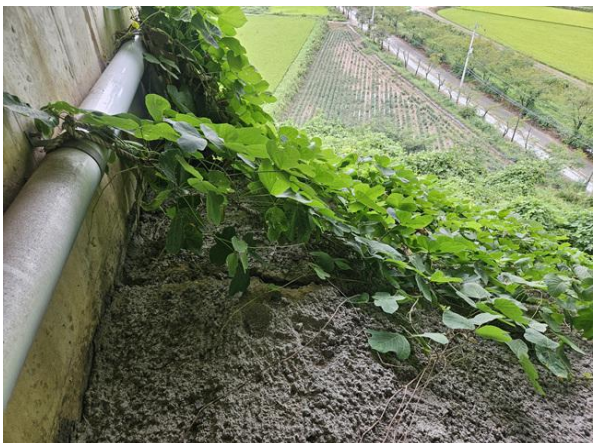
| 손상현황 | • A1 법면 블록 밀림 | 손상현황 | • A1 법면 슛크리트 파손(1.0×1.0) |
| 원 인 | • 우수유입, 침하, 공용중 열화 등 | 원 인 | • 우수유입, 침하 |

| 조치방안 | • 주의관찰 | 조치방안 | • 주의관찰 |

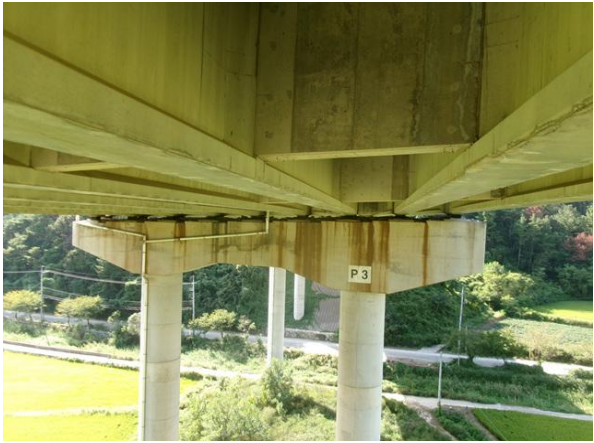
| 손상현황 | • P3 누수오염(0.5×2.0) | | | | | | | | | | | | |
| 원 인 | • 외부 우수유입 | | | | | | | | | | | | |

| 조치방안 | • 주의관찰 | | | | | | | | | | | | |

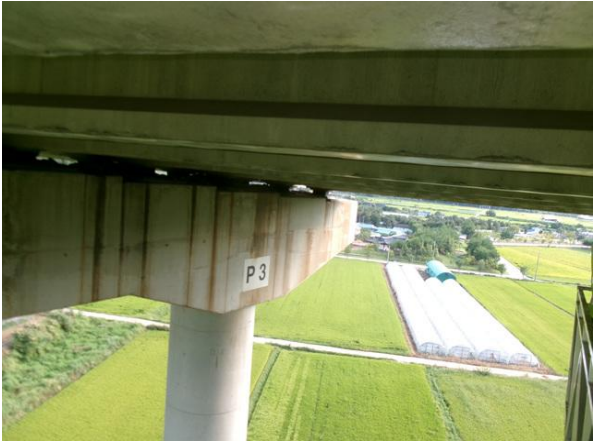
| 손상현황 | • P3 망상균열(1.5×2.0) | | | | | | | | | | | | |

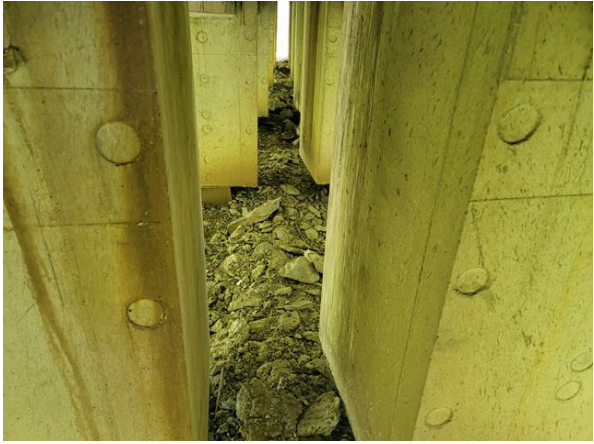
| 손상현황 | • P3 폐콘크리트 적치(18.0×2.0) | | | | | | | | | | | | |

| 조치방안 | • 정비(청소) | | | | | | | | | | | | |

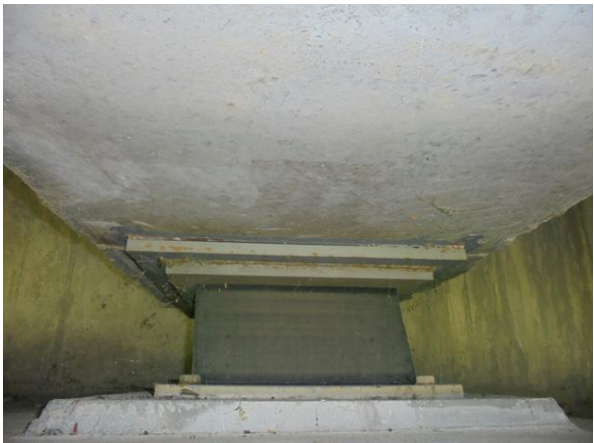
| 손상현황 | • A2-Sh1 받침콘크리트 파손 | 손상현황 | • A2-Sh6 Plate 충분리 |
| 원 인 | • 다짐부족, 외부 충격 등 | 원 인 | • 시공미흡 |

| 조치방안 | • 단면보수 | 조치방안 | • 주의관찰 |

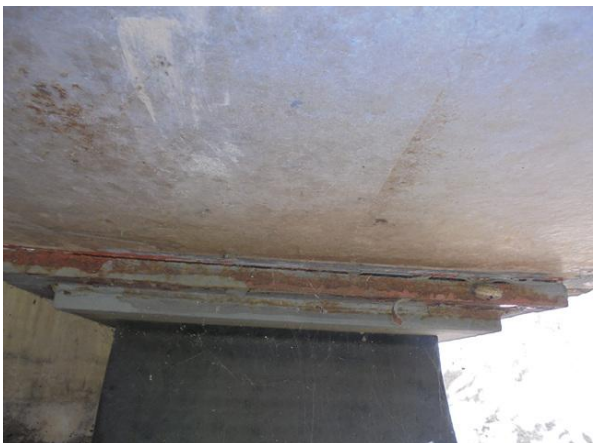
| 손상현황 | • A2-Sh6 Plate 부식 | 손상현황 | • A2-Sh9 Plate 충분리 |
| 원 인 | • 외부 우수유입, 습기흡착 | 원 인 | • 시공미흡 |

| 조치방안 | • 재도장 | 조치방안 | • 주의관찰 |

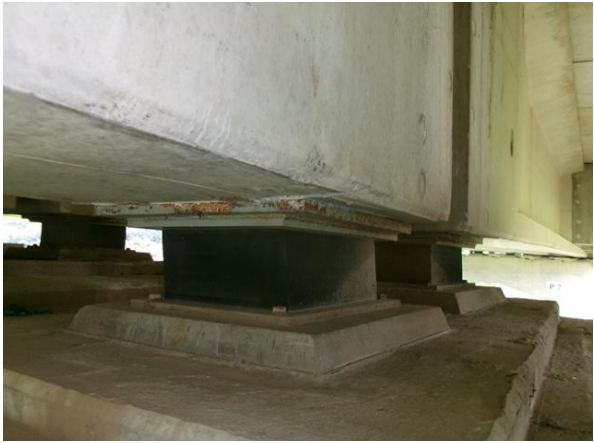
| 손상현황 | • P5-Sh5 재료분리 | 손상현황 | • P6-Sh8 Plate 부식 |
| 원 인 | • 다짐미흡, 거푸집 조기탈거 | 원 인 | • 외부 우수유입 |

| 조치방안 | • 단면보수 | 조치방안 | • 재도장 |

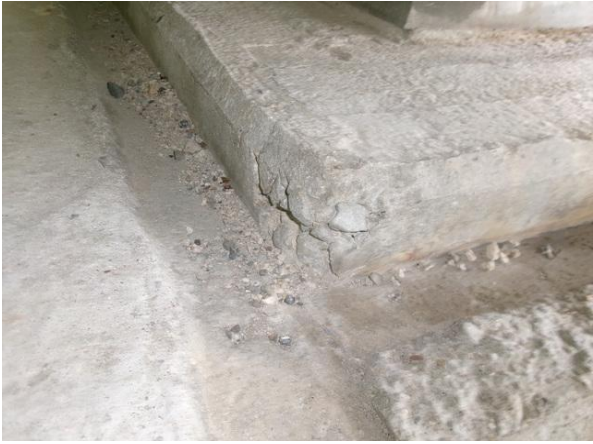
| 손상현황 | • P6-Sh9 재료분리 및 층분리 | 손상현황 | • P6-Sh8 박락(0.1×0.2) |
| 원 인 | • 다짐미흡, 거푸집 조기탈거 등 | 원 인 | • 외부 충격 |

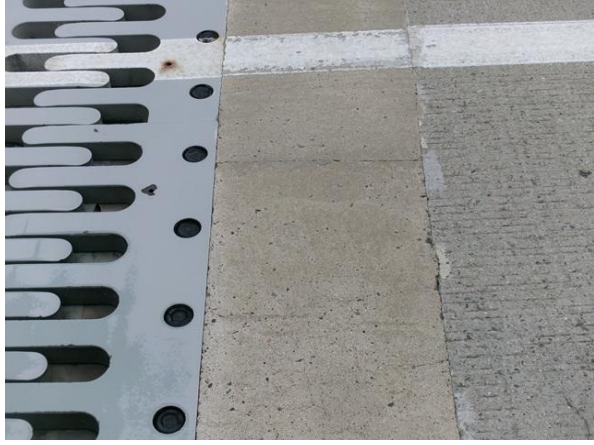
| 손상현황 | • P6 차수판 볼트 파손 | 손상현황 | • P6 후타재 균열 |
| 원 인 | • 공용기간 증가 | 원 인 | • 건조수축 거푸집 조기탈거 등 |

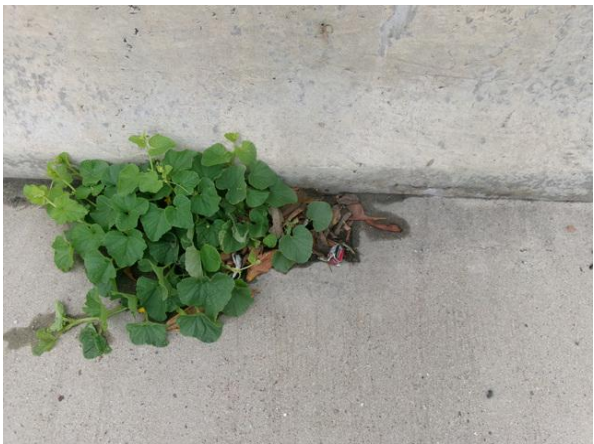
| 교면포장 상태양호 | S6 교량 집수구 막힘 |
