# 11. 오로교

## 11. 오로교

본 시설물은 경상북도 구미시 장천면 오로리(상주영천고속도로 36.763~37.148km)에 위치한 교량으로서 총 연장 385.0m, 폭 25.4m, 왕복 4차로로 시공되어 있다.

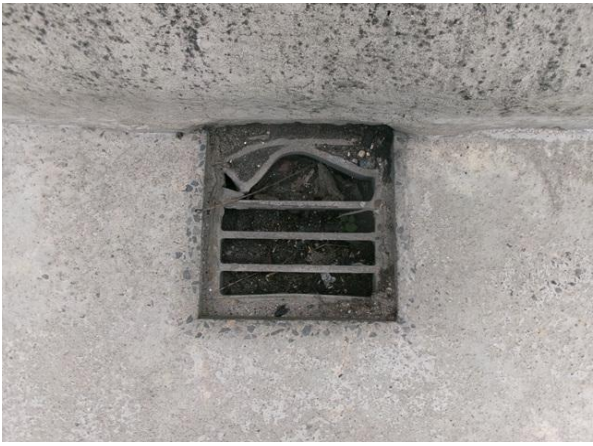
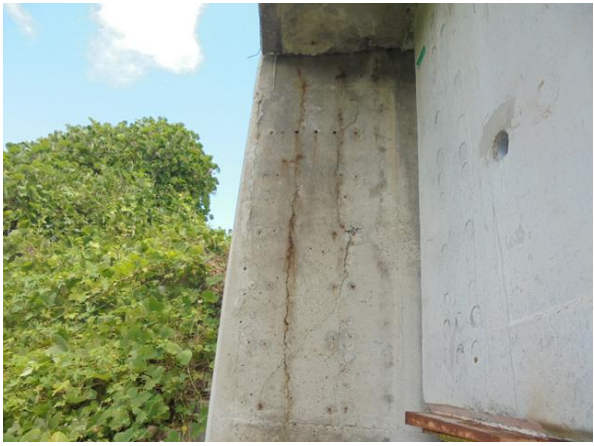
| 손상현황 | • S9 그레이팅 변형 및 막힘 1EA | 손상현황 | • S9 그레이팅 파손 및 막힘 1EA |
| 원 인 | • 비산물 퇴적, 외부 충격 등 | 원 인 | • 비산물퇴적, 외부 충격 등 |

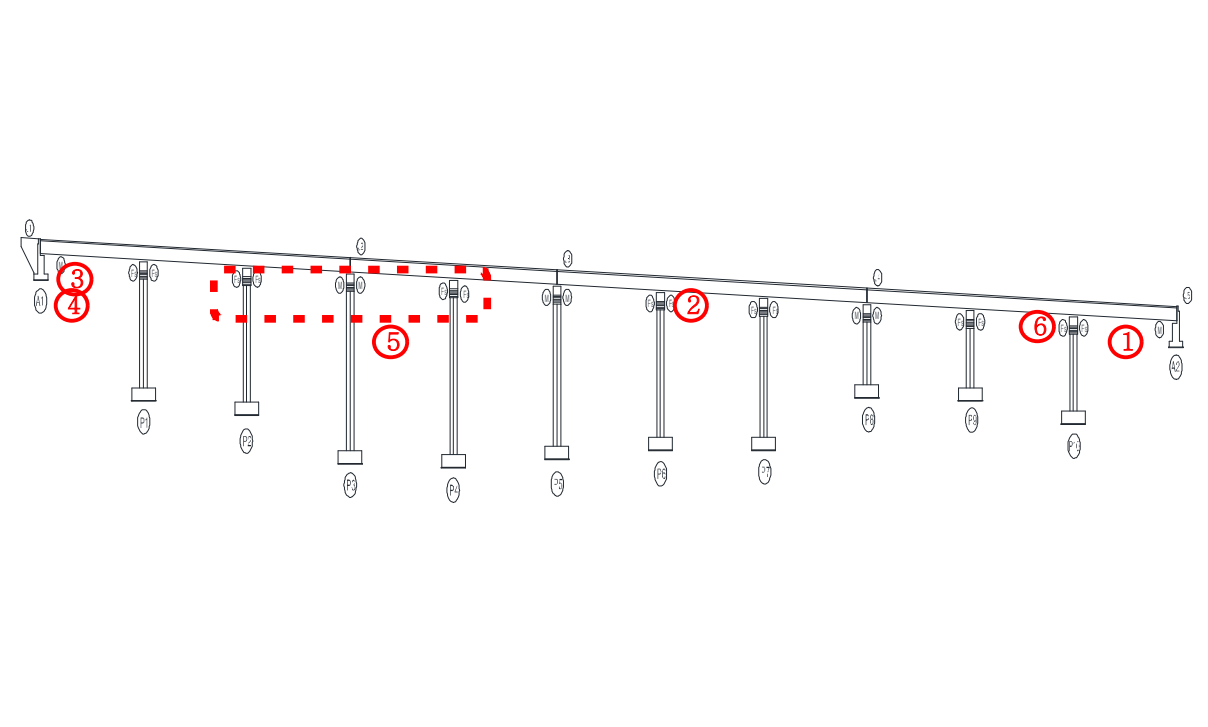
| <p>① 바닥판하면 S11 철근노출 -<br/>진전 여부확인</p> | <p>② 가로보 S7 층분리 - 진전<br/>여부확인</p> | <p>③ 교대 A1 층분리 및 부식 -<br/>진전 여부확인</p> |
| <p>④ 교대 A1 균열(0.3mm이상) -<br/>진전 여부확인</p> | <p>⑤ 교각 P2, 3, 4 균열(0.3mm이상)<br/>- 진전 여부확인</p> | <p>⑥ 교량받침 P10 받침콘크리트<br/>재료분리 및 철근노출 - 진전<br/>여부확인</p> |
