## 12. 오실교

### 12.1 시설물의 개요

본 시설물은 경상북도 구미시 장천면 오로리(상주영천고속도로 37.293~38.023km)에 위치한 교량으로서 총 연장 280.0m, 폭 24.3m, 왕복 4차로로 시공되어 있다.

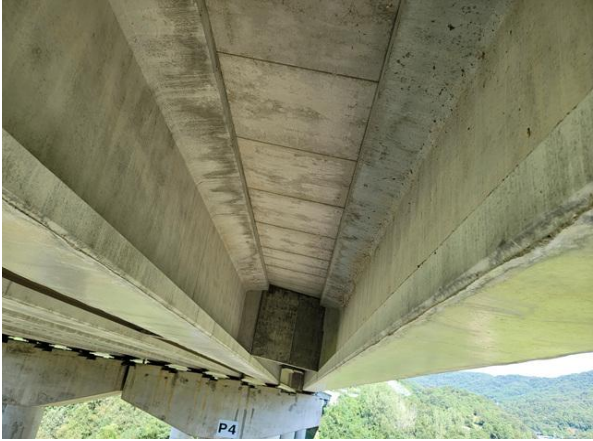
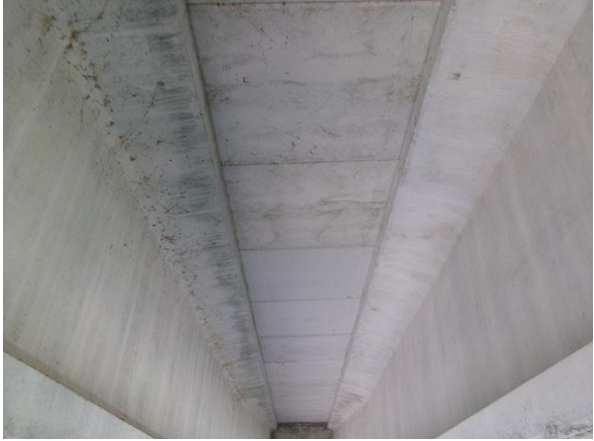
| 손상현황 | • S5 상태양호 | 손상현황 | • S5 상태양호 |

- 바닥판하면의 기 손상 및 신규 손상이 없는 양호한 상태로 확인되었다.

- 바닥판하면의 외관조사 결과, 손상이 없는 양호한 상태로 확인 되었으며, 바닥판하면은 주기적인 점검을 통한 신규 손상의 발생여부 확인 등의 유지관리가 필요하다.

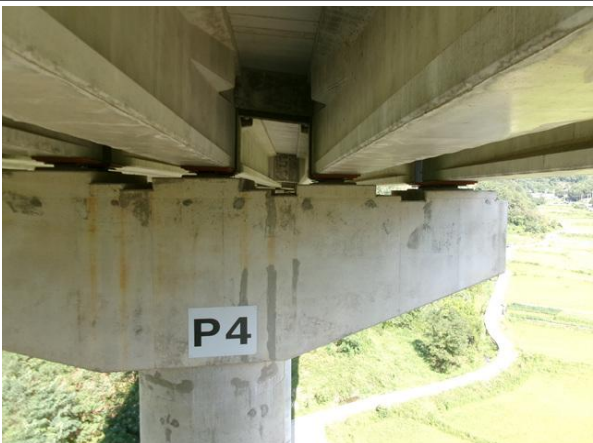
| 손상현황 | • P4 망상균열(10.0×1.5) | 손상현황 | • P5 층분리(2.5×1.0) |
| 원 인 | • 건조수축, 거푸집 조기탈형 등 | 원 인 | • 다짐부족, 거푸집 조기탈거 등 |

- 교각에 조사된 균열(0.3mm미만, 이상), 망상균열의 경우 건조수축, 거푸집 조기탈거 등 복합적인 원인에 의한 손상으로 구조적인 영향을 미치는 손상은 아니나 내구성확보 차원의 표면처리, 단면보수 등 보수가 필요하다고 판단된다.
- 조사된 층분리, 박락의 경우 다짐부족, 거푸집 조기탈거 등 복합적인 원인에 의한 손상으로 구조적인 영향을 미치는 손상은 아니나 내구성확보 차원의 단면보수 등 보수가 필요하다고 판단된다.
- 조사된 백태의 경우 외부 우수유입, 수분침투 등 복합적인 원인에 의한 손상으로 구조적인 영향을 미치는 손상은 아니나 내구성확보 차원의 표면처리 등 보수가 필요하다고 판단된다.

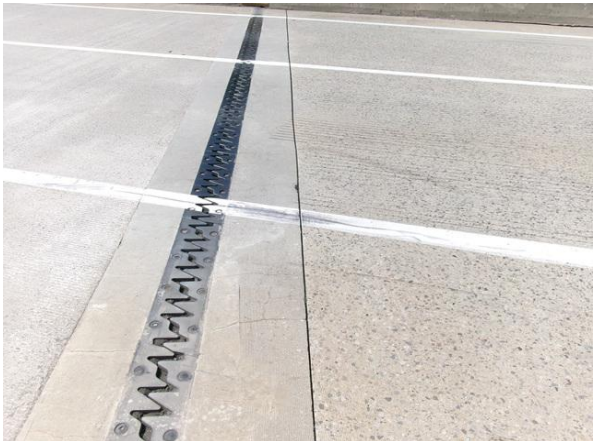
| 손상현황 | • S3 망상균열(5.0×3.0) | 손상현황 | • S1 접속부 이격(L=10m) |
| 원 인 | • 건조수축, 공용기간 증가 등 | 원 인 | • 접속부 침하 등 |

- 교면포장에 조사된 포장 망상균열, 접속부 포장 침하, 이격의 경우 침하, 시공미흡, 건조수축, 공용기간 증가 등에 의한 손상으로 시설물에 영향을 미치는 구조적인 손상은 아닌 것으로 판단되며 즉각적인 보수보다 주의관찰 후 손상 진전 시 적절한 보수를 실시하는 것이 바람직하다.

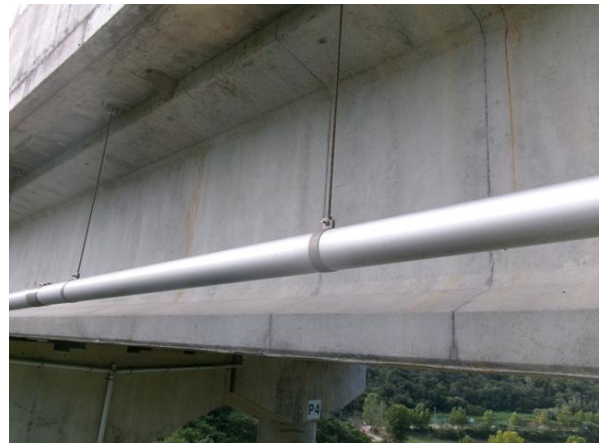
S4 배수관 고정대 탈락

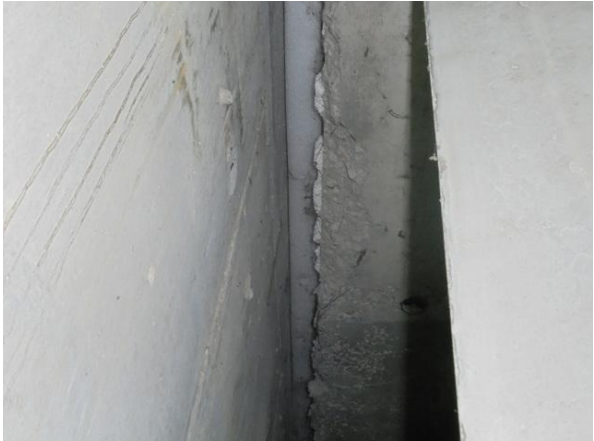
| 손상현황 | • S1 재료분리 및 철근노출(1.0×0.5) | 손상현황 | • S1 파손(0.3×0.5) |
| 원 인 | • 시공미흡, 다짐부족 등 | 원 인 | • 다짐부족, 거푸집 조기탈거 등 |

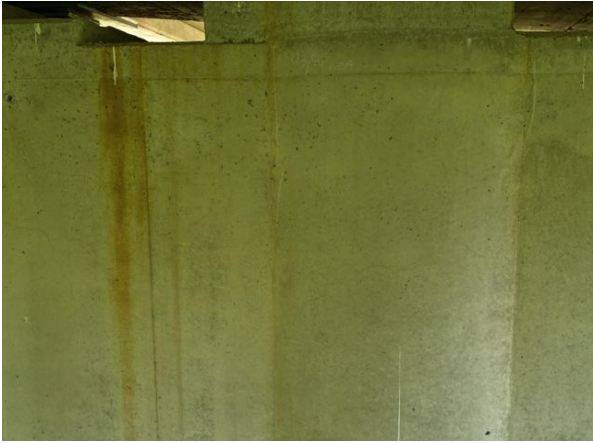
| 손상현황 | • P6 균열(0.3mm미만) | 손상현황 | • P6 망상균열(3.0×1.5) |
| 원 인 | • 건조수축, 거푸집 조기탈거 등 | 원 인 | • 건조수축, 거푸집 조기탈거 등 |

| 조치방안 | • 표면처리 | 조치방안 | • 표면처리 |

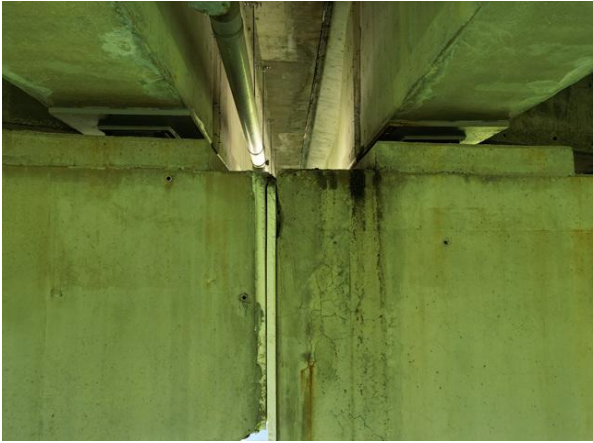
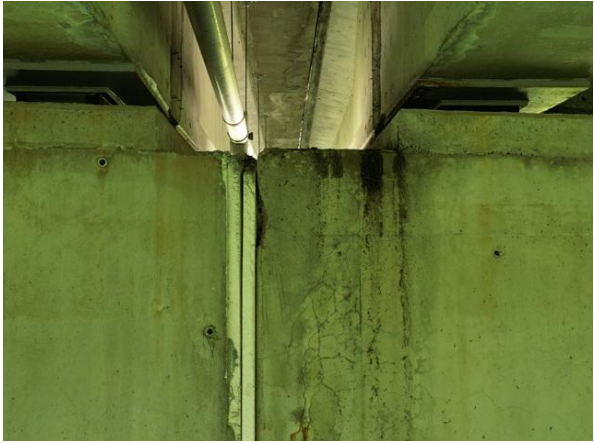
| 손상현황 | • P6 박락(0.5×0.3) | 손상현황 | • P6 박락(0.5×0.3) |
| 원 인 | • 다짐부족, 거푸집 조기탈거 등 | 원 인 | • 다짐부족, 거푸집 조기탈거 등 |

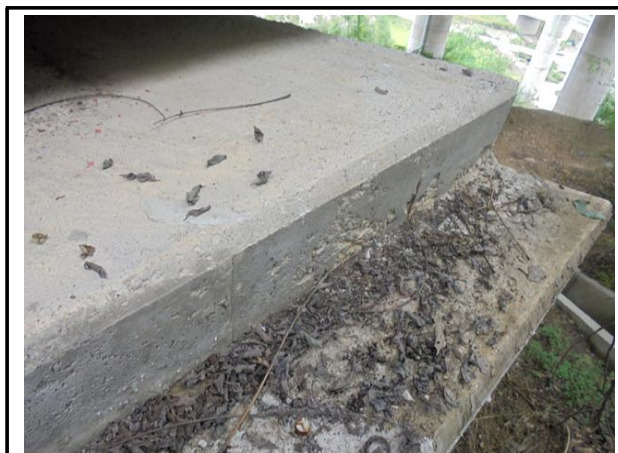
| 손상현황 | • A1-Sh5 받침콘크리트 재료분리(0.2×0.5) | 손상현황 | • P1-Sh10 받침콘크리트 파손(0.2×0.2) |
| 원 인 | • 다짐미흡, 거푸집 조기탈거 등 | 원 인 | • 외부충격, 시공미흡 등 |

| 조치방안 | • 단면보수 | 조치방안 | • 단면보수 |

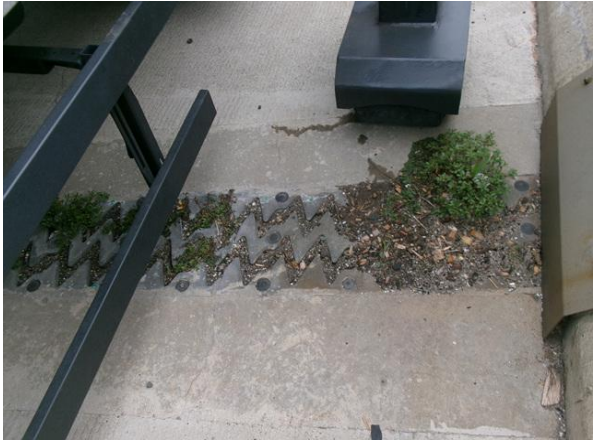
| 손상현황 | • A1 후타재 균열(0.3mm미만) | 손상현황 | • P4 이물질퇴적(L=3.0m) |
| 원 인 | • 건조수축, 공용기간 증가, 차량윤하중 | 원 인 | • 공용기간 증가, 비산물 퇴적 |

| 조치방안 | • 주의관찰 | 조치방안 | • 정비(청소) |

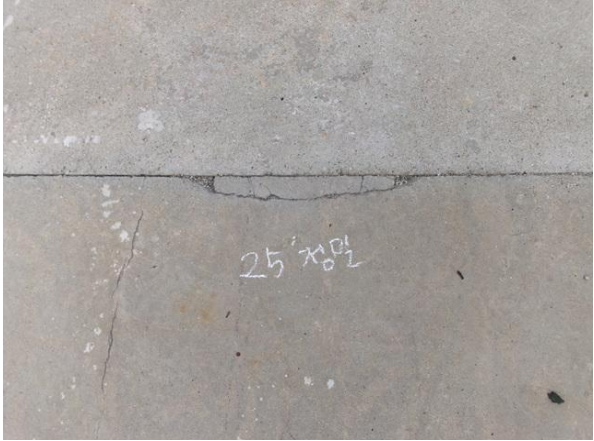
| 손상현황 | • P4 하부 부식(L=3.0m) | 손상현황 | • A2 후타재 파손(0.1×0.3) |
| 원 인 | • 우수유입 | 원 인 | • 공용기간 증가, 차량윤하중 |

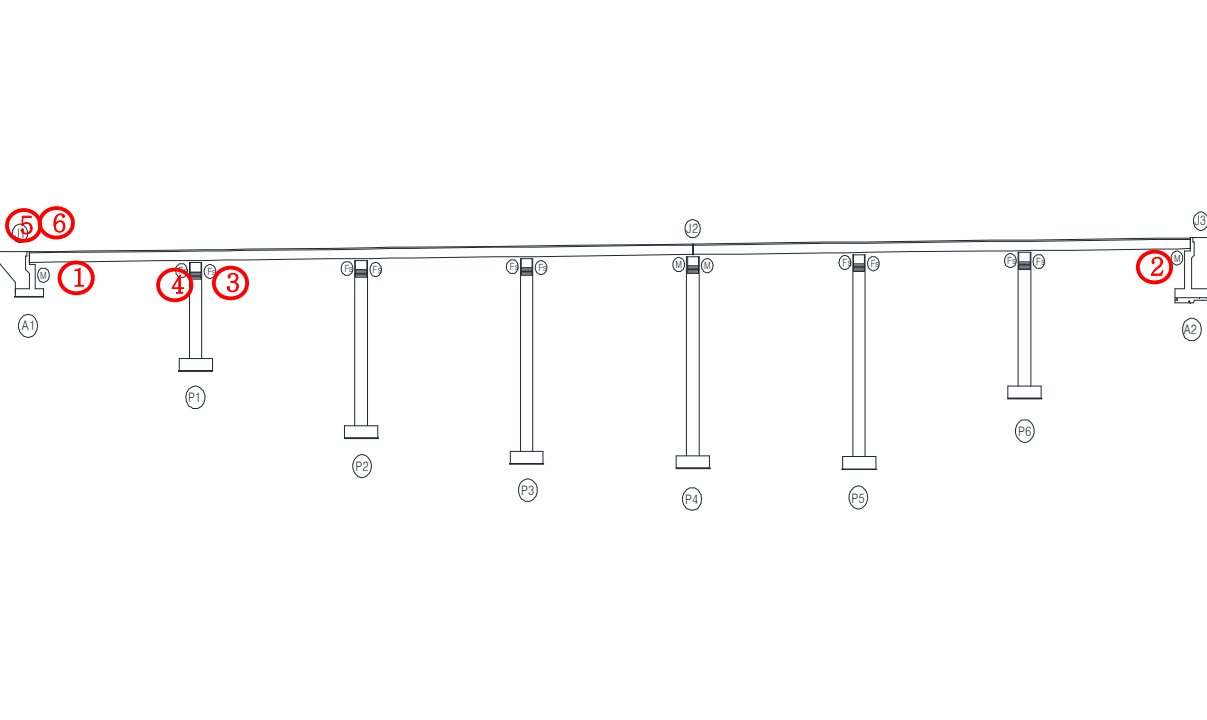
| <p>① 바닥판하면 S1 재료분리 및 철근노출 - 진전 여부확인</p> | <p>② 교대 A2 균열(0.3mm이상) - 진전 여부확인</p> | <p>③ 교각 P1(0.3mm이상) - 진전 여부확인</p> |
| <p>④ 교각 P1 반침콘크리트 파손 - 진전 여부확인</p> | <p>⑤ 신축이음 A1 후타재 파손 - 진전 여부확인</p> | <p>⑥ 신축이음 A1 본체 단차 - 진전 여부확인</p> |
