## 13. 불당교

### 13.1 시설물의 개요

본 시설물은 경상북도 구미시 장천면 오로리(상주영천고속도로 38.817~39.057km)에 위치한 교량으로서 총 연장 240.0m, 폭 25.4m, 왕복 4차로로 시공되어 있다.

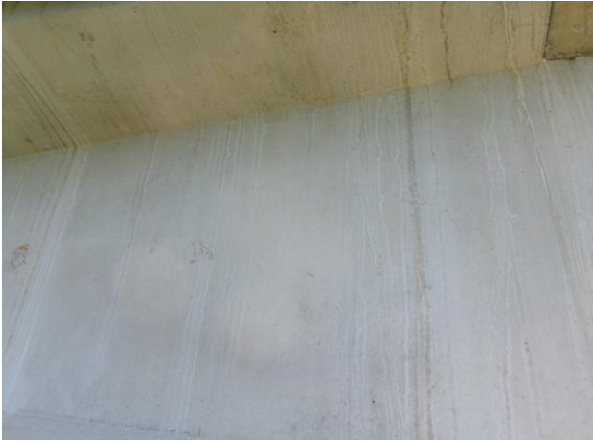
| 손상현황 | • S5-G1 균열(0.3mm미만) | 손상현황 | • S6-G3 균열(0.3mm미만) |
| 원 인 | • 건조수축, 온도변화 등 | 원 인 | • 건조수축, 온도변화 등 |

- 거더에 발생한 균열(0.3mm미만)의 경우 건조수축, 온도변화, 시공미흡 등에 의한 손상으로 추정되며, 구조물의 내구성에 영향을 미칠만한 수준은 아니나 손상의 진전 방지를 위한 표면처리 등의 조치를 취하는 것이 바람직 할 것으로 판단된다.

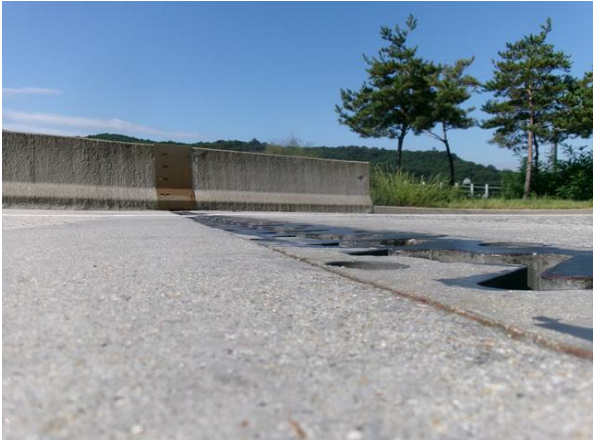
| 손상현황 | • A1 본체 단차(L=10.0m) | 손상현황 | • A1 이물질퇴적(L=3.0m) |
| 원 인 | • 시공미흡 | 원 인 | • 공용기간 증가, 비산물퇴적 등 |

- 신축이음에 조사된 본체부식, 단차, 후타재 균열의 경우 우수유입, 공용기간 증가, 차량 윤하중, 시공미흡, 건조수축 등에 의한 손상으로 시설물에 영향을 미치는 구조적인 손상은 아닌 것으로 판단되며 즉각적인 보수보다 주의 관찰 후 손상 진전 시 적절한 보수를 실시하는 것이 바람직하다.
- 조사된 후타재 파손의 경우 차량 윤하중, 공용기간 증가 등에 의한 손상으로 시설물에 영향을 미치는 구조적인 손상은 아닌 것으로 판단되며 내구성 확보 차원의 단면보수 등의 보수를 실시하는 것이 바람직하다.
- 조사된 이물질퇴적, 차수판 볼트 탈락의 경우 공용기간 증가, 비산물퇴적 등에 의한 손상으로 시설물에 영향을 미치는 구조적인 손상은 아닌 것으로 판단되며 내구성 확보 차원의 정비 등의 보수를 실시하는 것이 바람직하다.

| 조치방안 | • 주의관찰 | 조치방안 | • 정비(청소) |

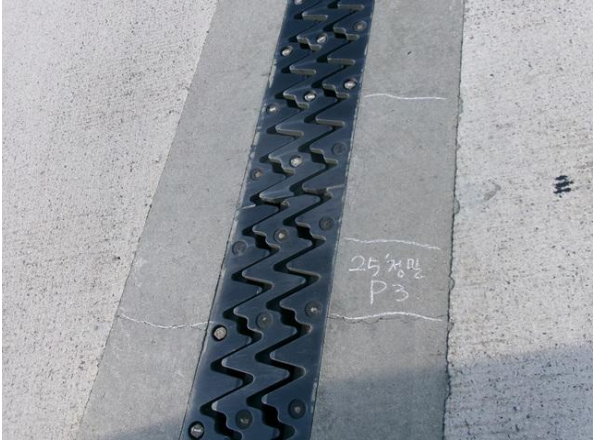
| 손상현황 | • P3 후타재 균열 | 손상현황 | • A2 본체 부식(L=1.0m) |
| 원 인 | • 건조수축, 공용기간 증가, 차량윤하중 | 원 인 | • 우수유입, 공용기간 증가 등 |

| 조치방안 | • 주의관찰 | 조치방안 | • 주의관찰 |

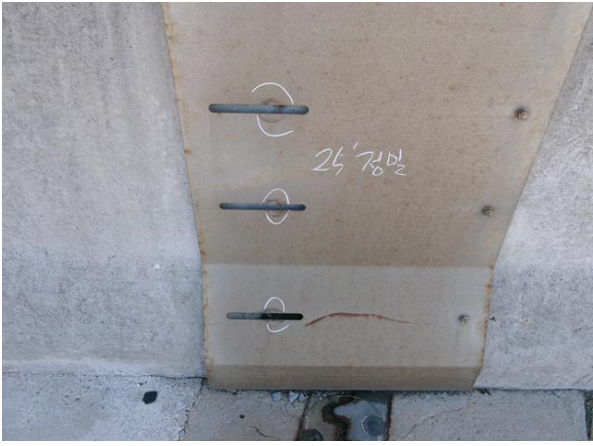
| 손상현황 | • A2 차수판 볼트탈락 3EA | 손상현황 | • A2 후타재 파손(0.1×1.0) |
| 원 인 | • 공용기간 증가 | 원 인 | • 차량윤하중, 공용기간 증가 |

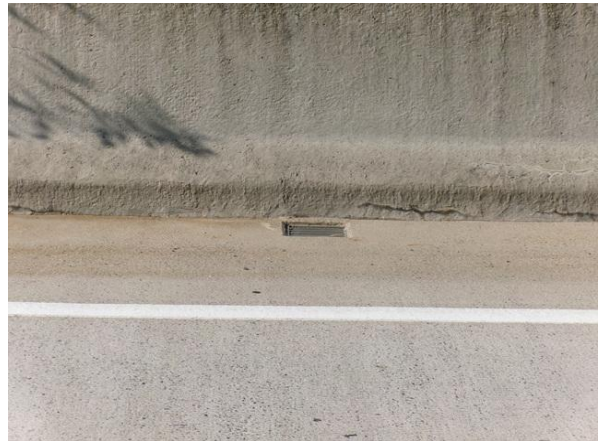
집수구 상태양호

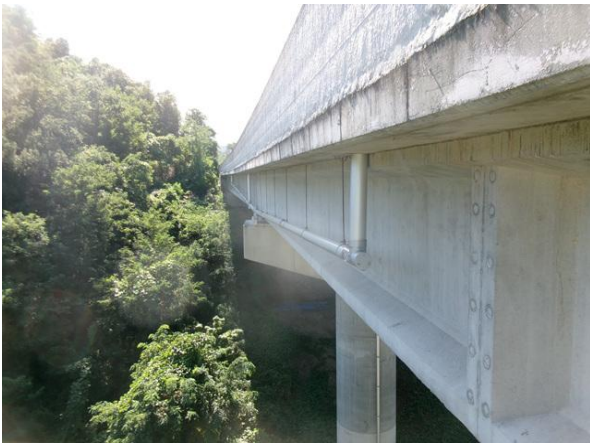
배수관 고정상태 양호

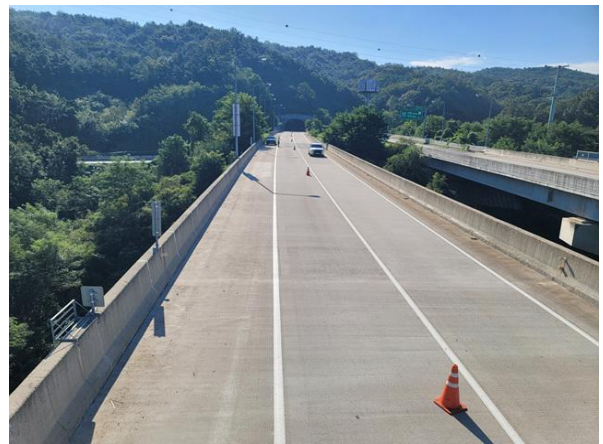
교면포장 상태양호

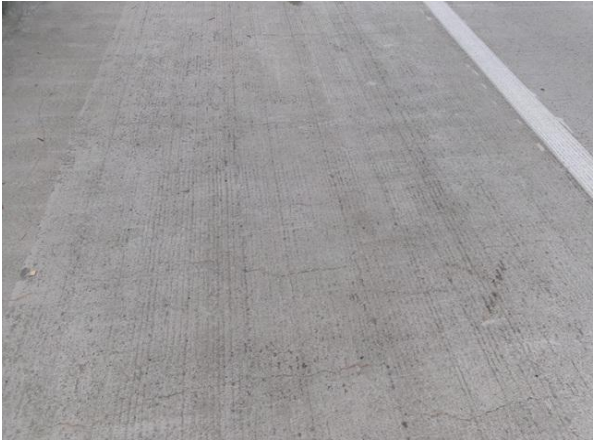
| 손상현황 | • S1 포장 망상균열(10.0×4.0) | 손상현황 | • S1 접속부 파손(0.4×0.4) |
| 원 인 | • 건조수축, 공용기간 증가 등 | 원 인 | • 다짐부족, 중차량 등 |

| 조치방안 | • 주의관찰 | 조치방안 | • 단면보수 |

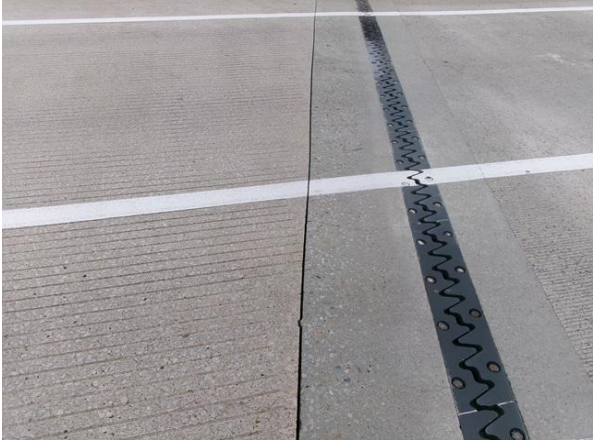
| 손상현황 | • S1 접속부 이격(L=10m) | 손상현황 | • S2 포장 망상균열(5.0×10.0) |
| 원 인 | • 접속부 침하, 공용기간 증가 등 | 원 인 | • 건조수축, 공용기간 증가 등 |

| 조치방안 | • 주의관찰 | 조치방안 | • 주의관찰 |

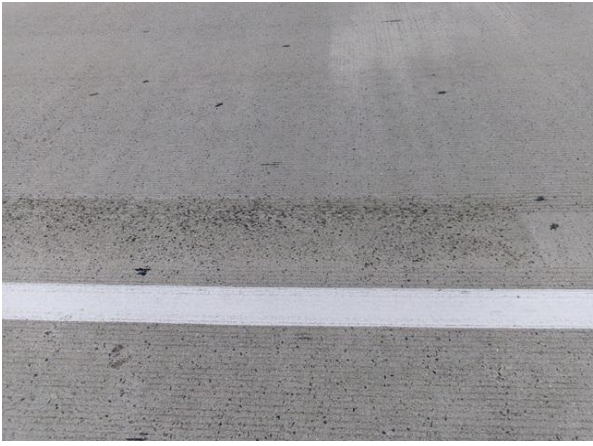
| 손상현황 | • S2 포장 열화(5.0×0.4) | 손상현황 | • S6 접속부 파손(0.4×0.4) |
| 원 인 | • 공용기간 증가 등 | 원 인 | • 다짐부족, 중차량 등 |

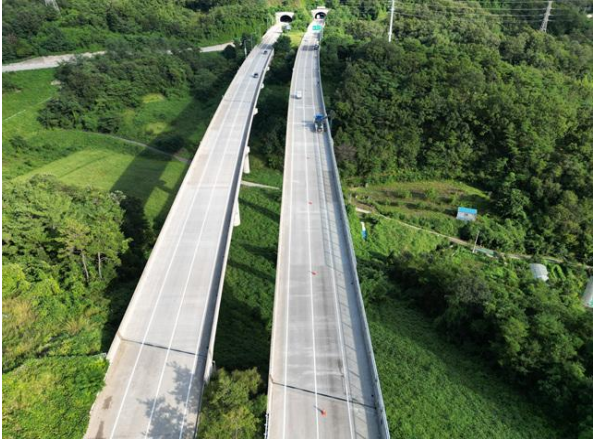
| 교면포장 상태양호 | 교량 집수구 상태양호 |

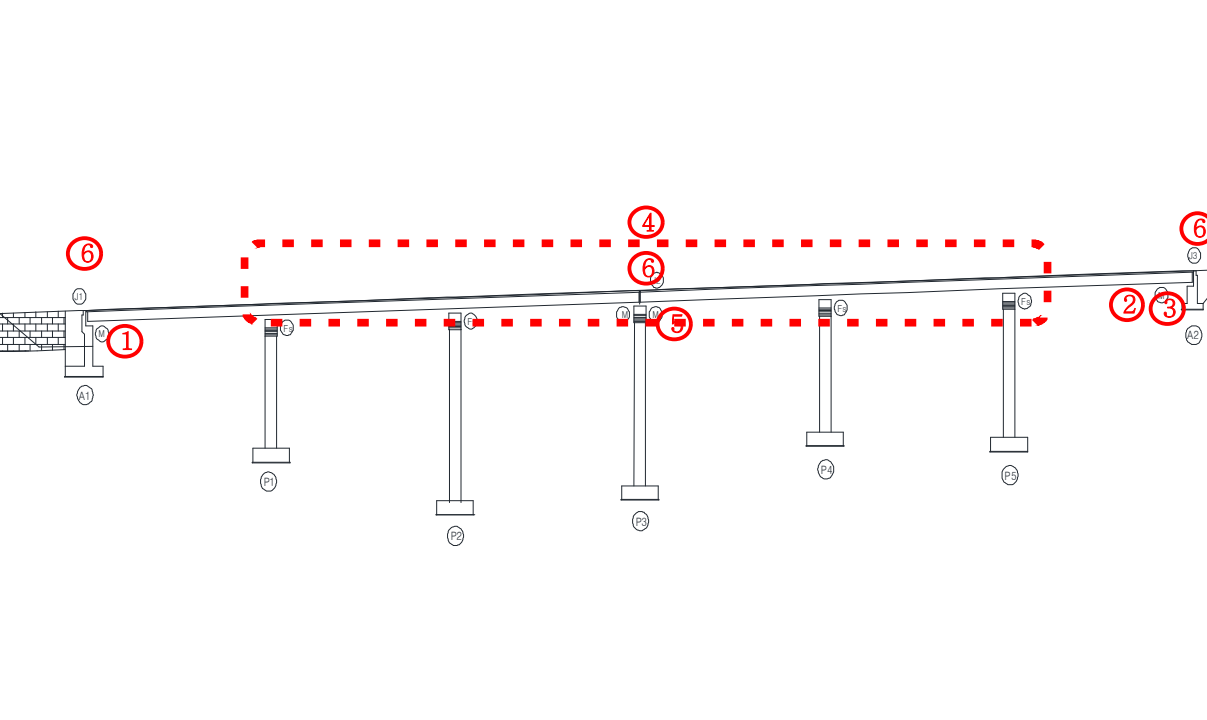
| <p>① 바닥판하면 S1 파손 - 진전 여부확인</p> | <p>② 거더 S6 균열(0.3mm이상) - 진전 여부확인</p> | <p>③ 교대 A2 균열(0.3mm이상) - 진전 여부확인</p> |
| <p>④ 교각 P1,2,4,5 균열(0.3mm이상) - 진전 여부확인</p> | <p>⑤ 신축이음 P3 하부 부식- 진전 여부확인</p> | <p>⑥ 교량받침 A1,2,P3 플레이트 부식 - 진전 여부확인</p> |
