## 14. 내리교

### 14.1 시설물의 개요

본 시설물은 대구광역시 군위군 효령면 내리리(상주영천고속도로 41.077~41.277km)에 위치한 교량으로서 총 연장 200.0m, 폭 28.7m, 왕복 4차로로 시공되어 있다.

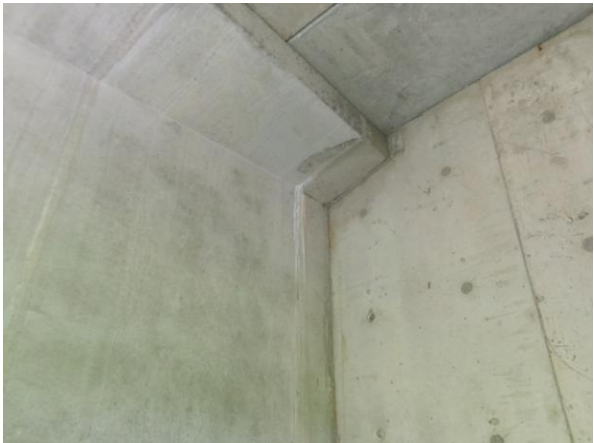
| 손상현황 | • S1-G1 균열부백태(0.1m×1.5m) | 손상현황 | • S4-G2 백태(0.1m×0.5m) |
| 원 인 | • 우수유입, 습기흡착 등 | 원 인 | • 우수유입, 습기흡착 등 |

- 거더에 발생한 균열부백태는 균열부 우수유입, 습기흡착 등의 복합적인 원인에 의한 손상이며, 내구성 확보 차원에서 표면처리 등의 조치를 실시하는 것이 요구된다.

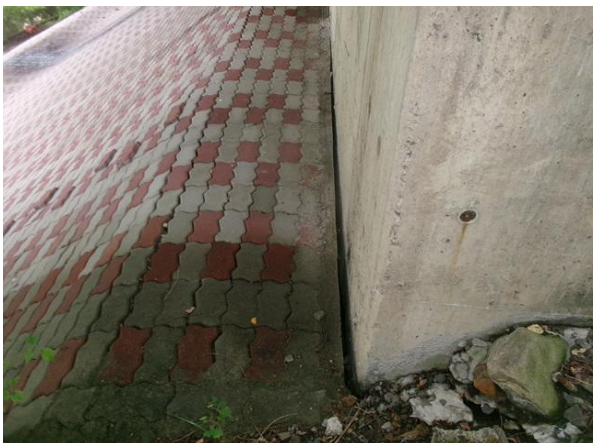
| 손상현황 | • A1 백태(0.3×0.5) | 손상현황 | • A2 법면 밀림(L=5.0m) |
| 원 인 | • 우수유입, 거푸집 조기탈거 등 | 원 인 | • 침하, 우수유입, 공용기간 증가 등 |

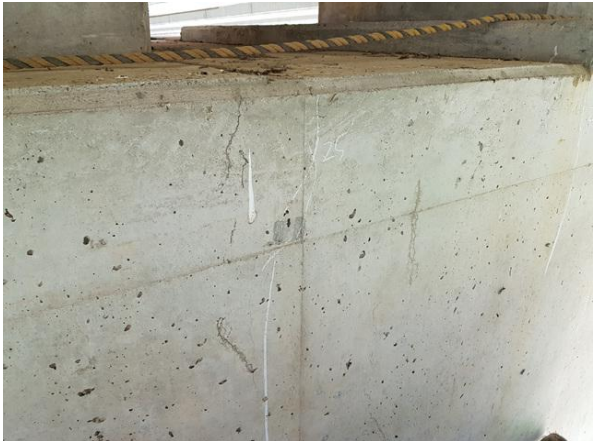
| 손상현황 | • P3 누수흔적(0.5×1.5) | 손상현황 | • P4 균열(0.3mm미만) |
| 원 인 | • 우수유입 등 | 원 인 | • 건조수축, 거푸집 조기탈거 등 |

- 교각에 조사된 균열(0.3mm미만)의 경우 건조수축, 거푸집 조기탈거 등 복합적인 원인에 의한 손상으로 구조적인 영향을 미치는 손상은 아니나 내구성확보 차원의 표면처리 등 보수가 필요하다고 판단된다.
- 조사된 누수흔적의 경우 우수유입, 공용년수 증가 등 복합적인 원인에 의한 손상으로 즉각적인 보수보다 주의관찰 후 손상 진전 시 적절한 보수가 필요하다고 판단된다.
- 조사된 폐자재 적치 경우 시공미흡에 의한 손상으로 정비 등 보수가 필요하다고 판단된다.

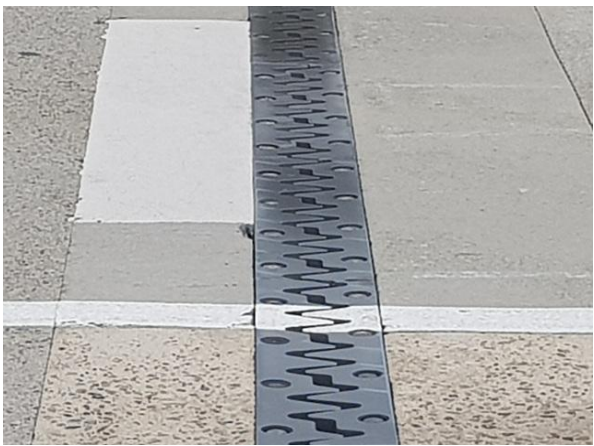
| 손상현황 | • A1 후타재 균열 | 손상현황 | • A1 후타재 박락(0.1×0.2) |
| 원 인 | • 건조수축, 공용기간 증가, 차량운하중 | 원 인 | • 다짐미흡, 공용기간 증가, 차량운하중 |

- 신축이음에 조사된 후타재 박락의 경우 시공시 다짐미흡, 공용기간 증가, 차량운하중 등에 의한 손상으로 시설물에 영향을 미치는 구조적인 손상은 아닌 것으로 판단되며 내구성 확보 차원의 단면보수 등의 보수를 실시하는 것이 바람직하다.
- 조사된 후타재 균열, 고무재 파손의 경우 건조수축, 거푸집 조기탈거, 공용기간 증가, 차량운하중 등에 의한 손상으로 즉각적인 보수보다 주의관찰 후 손상 진전 시 적절한 보수를 실시하는 것이 바람직하다.

| 조치방안 | • 주의관찰 | 조치방안 | • 단면보수 |

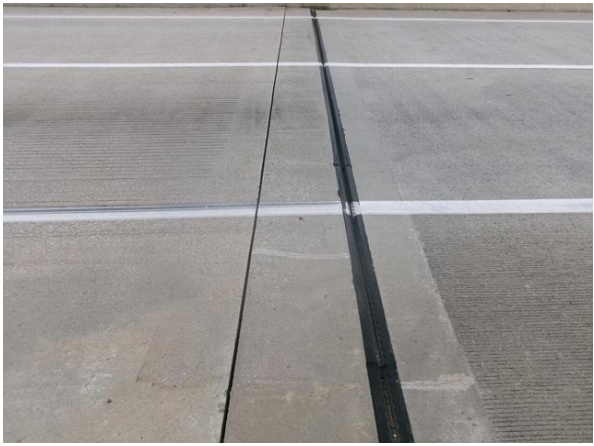
| 손상현황 | • A1 후타재 박락(0.1×0.2) | 손상현황 | • A2 본체 고무재 파손(6.0m) |
| 원 인 | • 다짐미흡, 공용기간 증가, 차량운하중 | 원 인 | • 공용기간 증가, 차량운하중 등 |

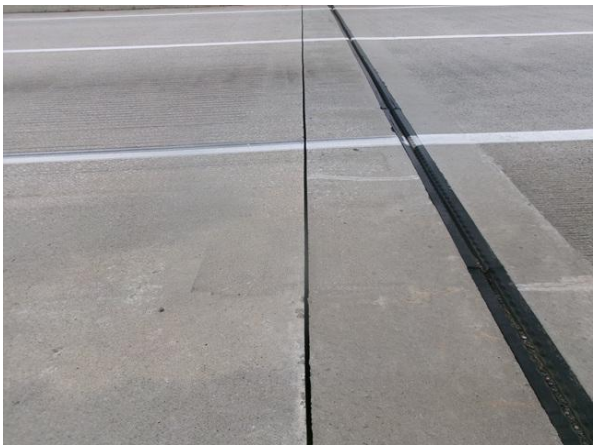
| 손상현황 | • S1 포장 망상균열(3.0×6.0) | 손상현황 | • S5 접속부 이격(L=9.0m) |
| 원 인 | • 건조수축, 공용기간 증가 | 원 인 | • 공용기간 증가, 접속부 침하 |

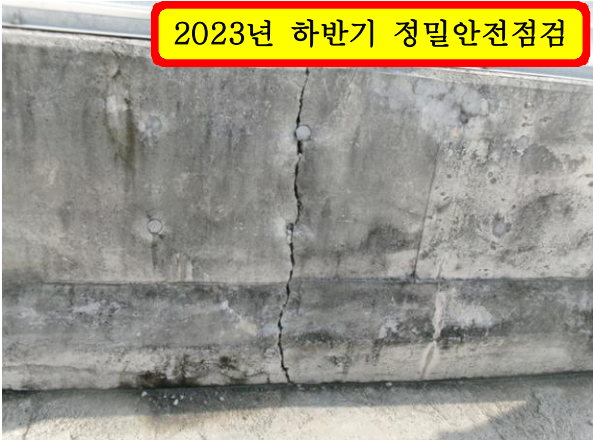
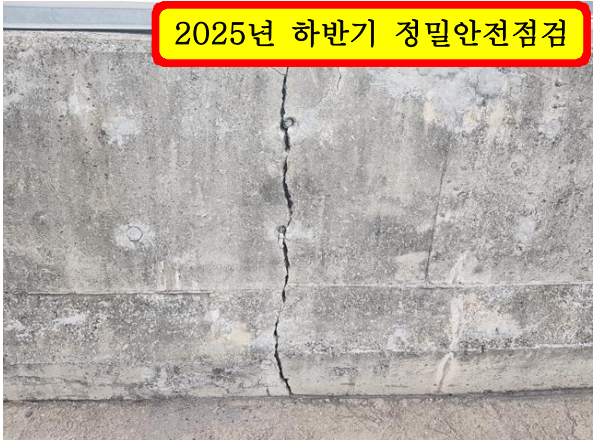
| 손상현황 | • S1 방호벽 접속부 이격(L=1.5m) | 손상현황 | • S1 방호벽 접속부 이격(L=1.5m) |
| 원 인 | • - | 원 인 | • 공용기간 증가, 접속부 침하 |

- 방호벽에 발생한 백태는 초기 건조수축, 공용기간 증가, 우수유입 등에 의한 손상으로 내구성확보를 위한 표면처리를 실시하여야 할 것으로 판단된다.
- 조사된 균열(0.3mm미만), 백태는 초기 건조수축, 공용기간 증가 등에 의한 손상으로 주의관찰 후 손상 진전 시 적절한 보수를 실시하는 것이 바람직 할 것으로 판단된다.
- 조사된 접속부 이격, 단차의 경우 공용기간 증가, 접속부 침하 등에 의한 손상으로 판단되며, 손상의 진전여부에 대하여 주의관찰을 실시하고, 접속부 침하에 대하여 수렴시 단면보수, 실링재 충전 등과 같은 보수대책 수립이 요구된다.

| 조치방안 | • - | 조치방안 | • 주의관찰 |

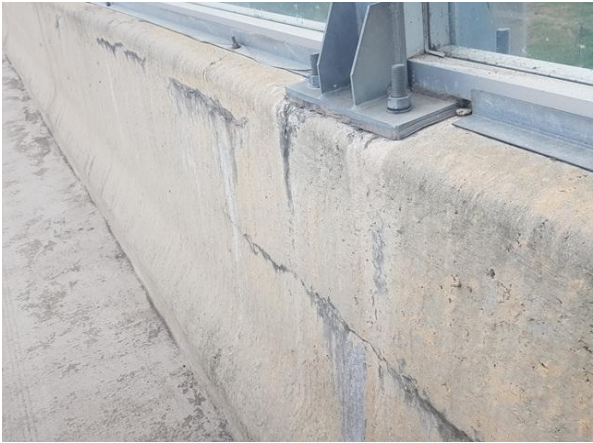
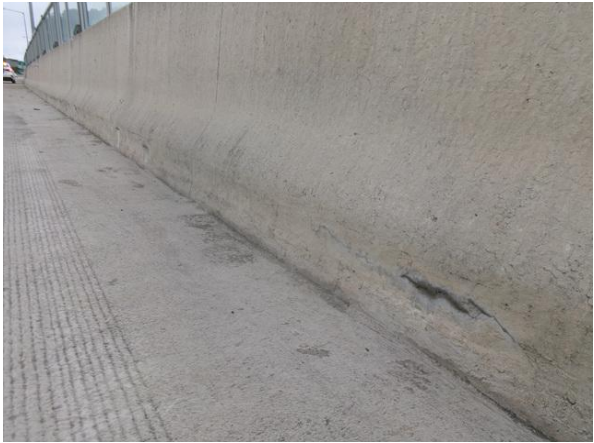
| 손상현황 | • S3 방호벽 백태(1.0×0.1) | 손상현황 | • S4 방호벽 균열(0.3mm미만) |
| 원 인 | • 습기흡착, 공용기간 증가 | 원 인 | • 건조수축, 거푸집 조기탈거 등 |

| 조치방안 | • 표면처리 | 조치방안 | • 주의관찰 |

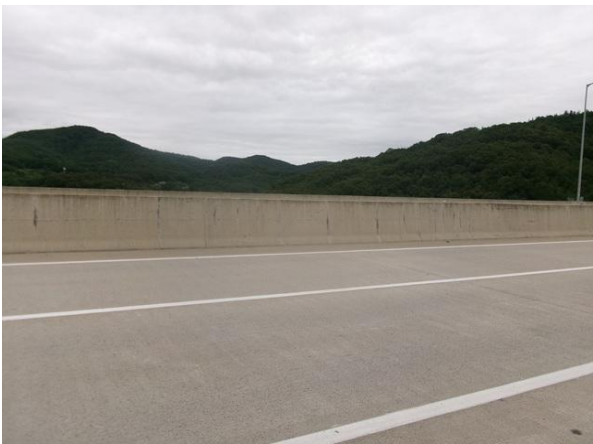
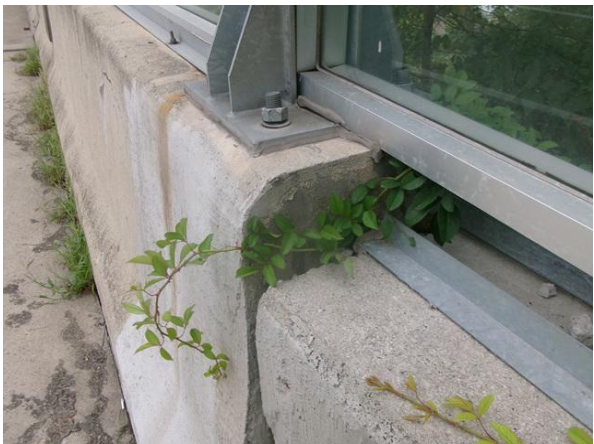
| 손상현황 | • S5 중앙분리대 균열(0.2mm/1.5m) | 손상현황 | • S5 방호벽 접속부 단차(L=1.5m) |
| 원 인 | • 건조수축, 거푸집 조기탈거 등 | 원 인 | • 공용기간 증가, 접속부 침하 |

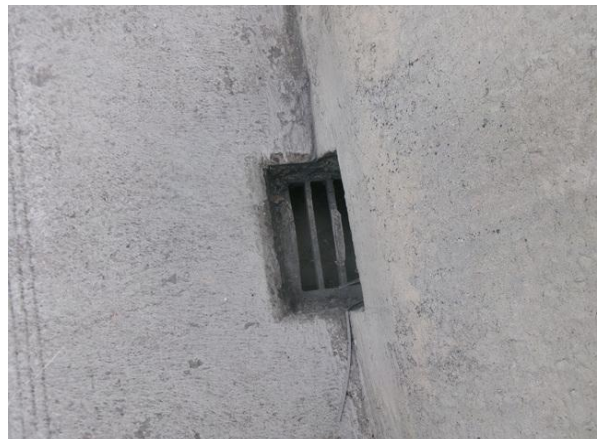
| S5 교량 집수구 막힘 | S4 교량 집수구 상태양호 |

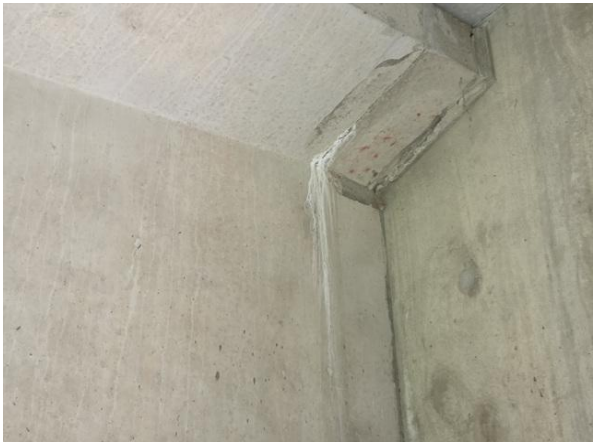
| 손상현황 | • S1 균열부백태(0.1×0.5) | 손상현황 | • S4 백균열부백태(0.1×0.5) |
| 원 인 | • 우수유입, 습기흡착 등 | 원 인 | • 우수유입, 습기흡착 등 |

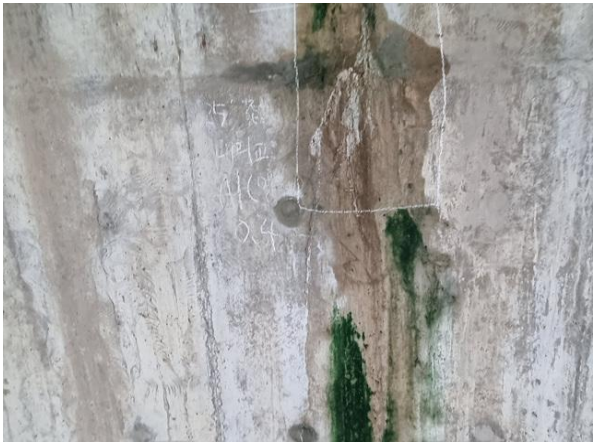
| 손상현황 | • A1 균열(0.3mm이상) | 손상현황 | • A1 백태(0.3×0.5) |
| 원 인 | • 건조수축, 거푸집 조기탈거 등 | 원 인 | • 우수유입, 습기흡착 등 |

| 조치방안 | • 주입보수 | 조치방안 | • 표면처리 |

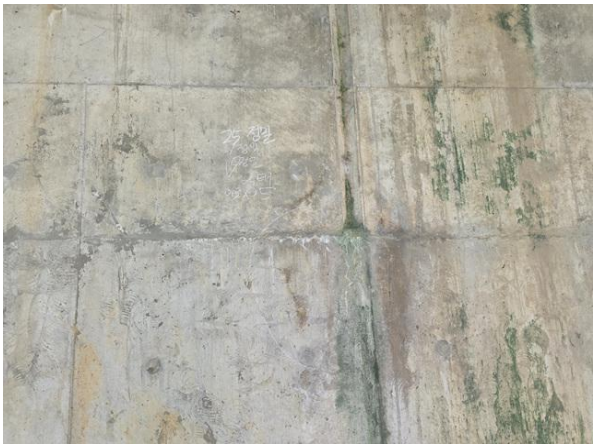
| 손상현황 | • A1 균열(0.3mm미만) | 손상현황 | • A1 백태(0.3×0.5) |
| 원 인 | • 건조수축, 거푸집 조기탈거 등 | 원 인 | • 우수유입, 습기흡착 등 |

| 조치방안 | • 표면처리 | 조치방안 | • 표면처리 |

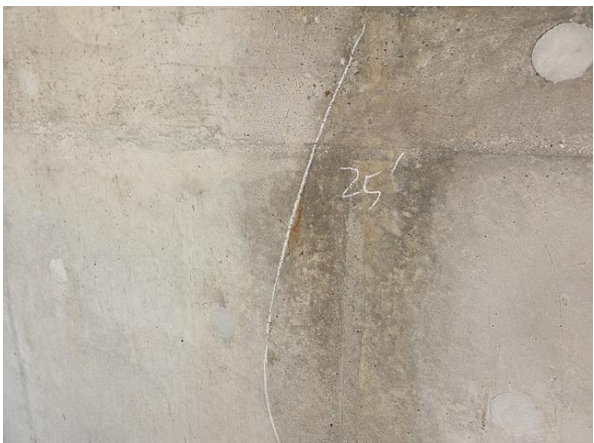
| 손상현황 | • A2 균열(0.3mm이상) | 손상현황 | • A2 균열(0.3mm미만) |
| 원 인 | • 건조수축, 거푸집 조기탈거 등 | 원 인 | • 건조수축, 거푸집 조기탈거 등 |

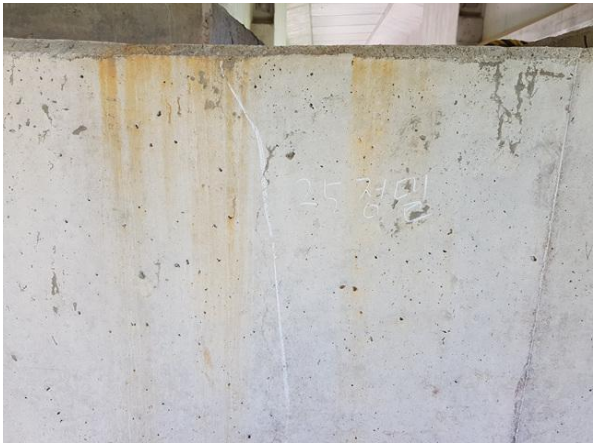
| 손상현황 | • P3 폐자재 적치 1EA | 손상현황 | • P4 균열(0.3mm미만) |
| 원 인 | • 시공미흡 등 | 원 인 | • 건조수축, 거푸집 조기탈거 등 |

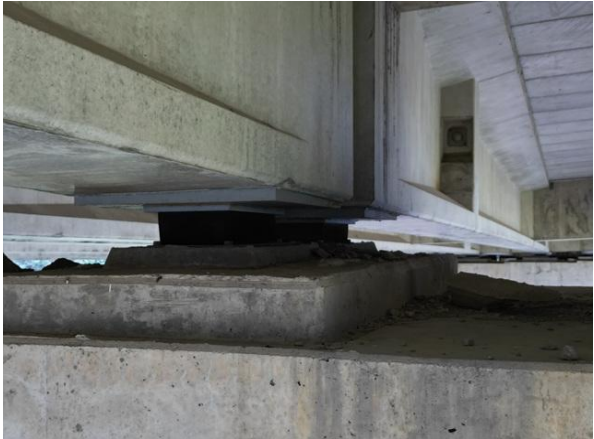
| 손상현황 | • P3-Sh1 플레이트 부식 | 손상현황 | • P3-Sh6 플레이트 부식 |
| 원 인 | • 공용기간 증가, 습기흡착 | 원 인 | • 공용기간 증가, 습기흡착 |

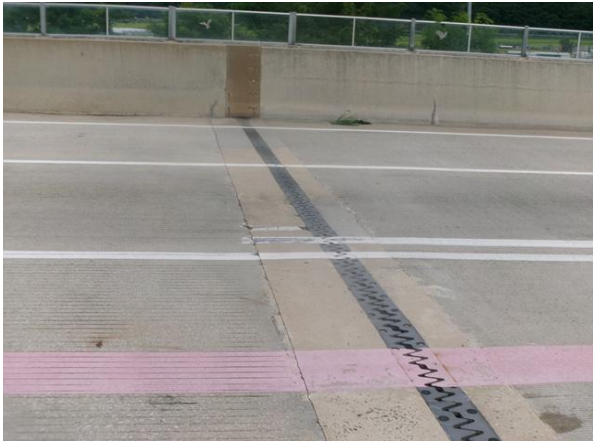
| 손상현황 | • A1 후타재 균열 | 손상현황 | • A1 후타재 파손(0.2×0.5) |
| 원 인 | • 건조수축, 공용기간 증가, 차량윤하중 | 원 인 | • 공용기간 증가, 차량윤하중 |

| 조치방안 | • 주의관찰 | 조치방안 | • 단면보수 |

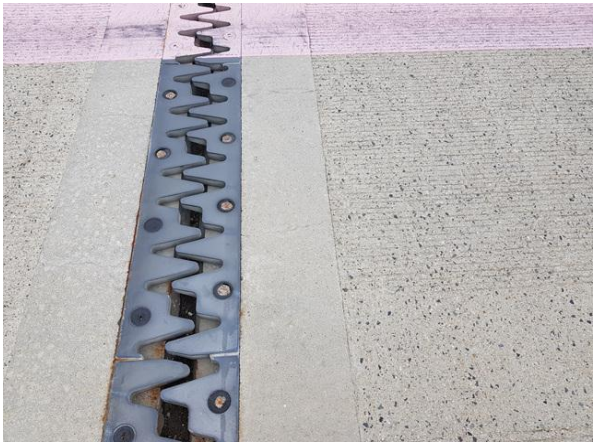
| 손상현황 | • P3 토사 퇴적(L=2.0m) | 손상현황 | • P3 후타재 균열 |
| 원 인 | • 비산물 퇴적, 공용기간 증가 | 원 인 | • 건조수축, 공용기간 증가, 차량윤하중 |

| 조치방안 | • 정비 | 조치방안 | • 주의관찰 |

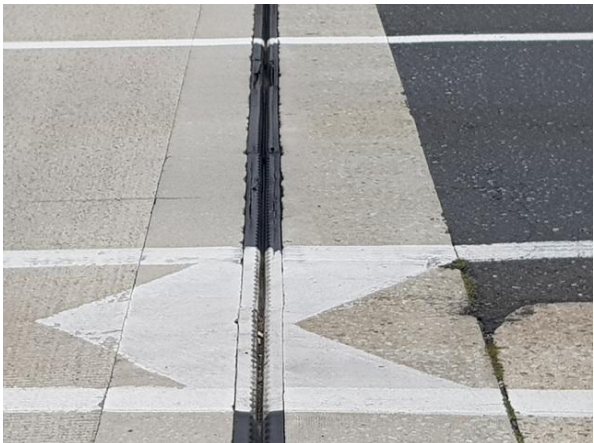
| 손상현황 | • P3 흡음재 탈락 | 손상현황 | • A2 고무재 파손(L=7.0m) |
| 원 인 | • 공용기간 증가 등 | 원 인 | • 공용기간 증가, 차량윤하중 |

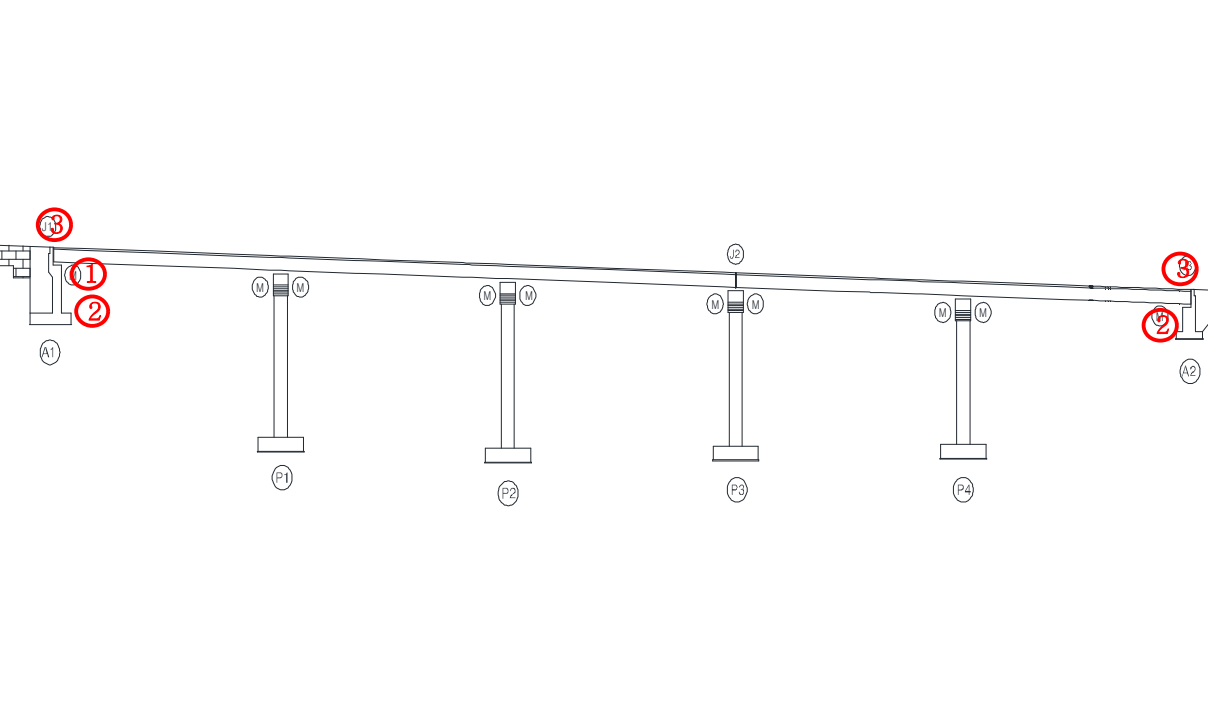
| <p>① 바닥판하면 S1 파손 및 철근노출 - 진전 여부확인</p> | <p>② 교대 A1,2 균열(0.3mm이상) - 진전 여부확인</p> | <p>③ 신축이음 A1,2 후타재 박락, 파손 - 진전 여부확인</p> |
