## 16. 군위JCT R-C교

### 16.1 시설물의 개요

본 시설물은 대구광역시 군위군 효령면 내리리(상주영천고속도로 군위JCT)에 위치한 교량으로 총 연장 240.0m, 폭 8.5m로 시공되어 있다.

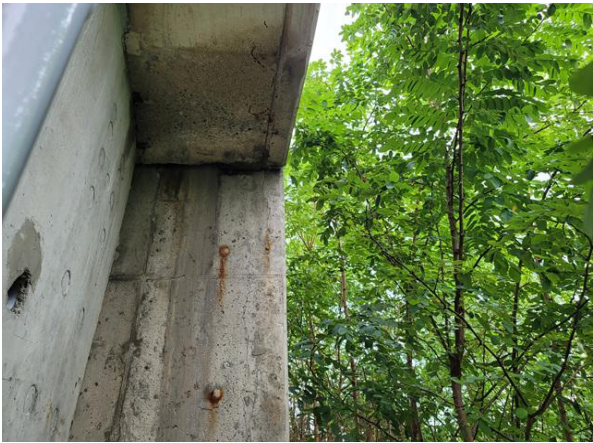
| 손상현황 | • A1 층분리 (0.1×0.3) | 손상현황 | • A1 균열 (0.3mm이상) |
| 원 인 | • 다짐부족, 거푸집 조기탈거 | 원 인 | • 건조수축, 거푸집 조기탈거 등 |

| 조치방안 | • 단면보수 | 조치방안 | • 주입보수 |

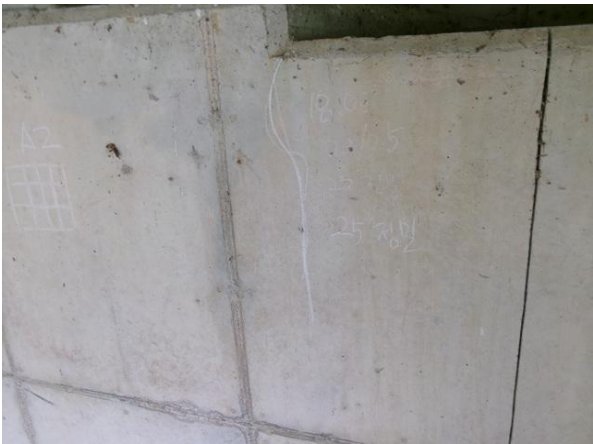
| 손상현황 | • A2 균열 (0.3mm미만) | 손상현황 | • A2 망상균열 (1.0×1.0) |
| 원 인 | • 건조수축, 거푸집 조기탈거 등 | 원 인 | • 건조수축, 거푸집 조기탈거 등 |

| 조치방안 | • 표면처리 | 조치방안 | • 표면처리 |

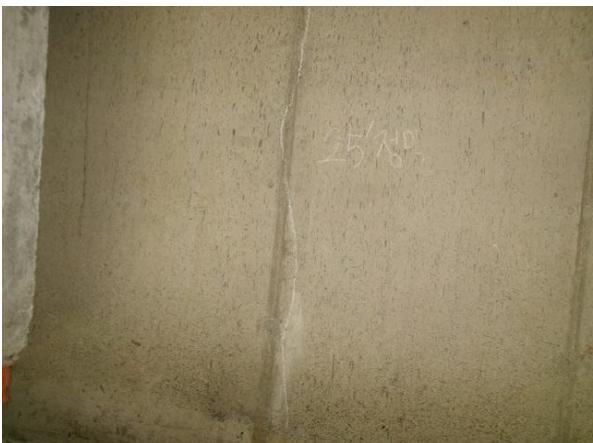
| 손상현황 | • A2 균열 (0.3mm이상) | 손상현황 | • A2 백태 (0.1×0.2) |
| 원 인 | • 건조수축, 거푸집 조기탈거 등 | 원 인 | • 우수유입, 습기흡착 등 |

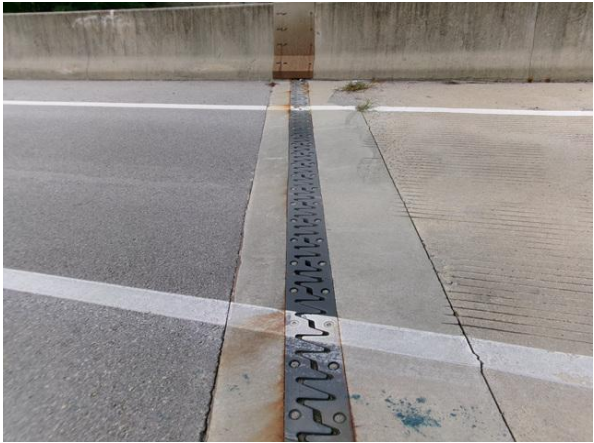
| 손상현황 | • A1 후타재 균열 | 손상현황 | • A2 후타재 균열 |
| 원 인 | • 건조수축, 공용기간 증가, 차량윤하중 | 원 인 | • 건조수축, 공용기간 증가, 차량윤하중 |

- 신축이음에 발생한 후타재 균열은 건조수축, 차량 통행하중 및 충격 등으로 인한 손상으로 판단되며, 즉각적인 보수보다 손상 진전 시 적절한 보수를 실시하는 것이 바람직하다.
